**Impacto do estado superficial dos  
pavimentos dos passeios nas condições de  
circulação dos peões**

Dissertação de Mestrado  
Mestrado em Engenharia Urbana

This dissertation aims to study the "Impact of the surface condition of sidewalk sidewalks on pedestrian circulation conditions", considering a pedestrian route between the Braga Transport Coordination Center (CCTB) and the Gualtar Campus of the University of Minho.

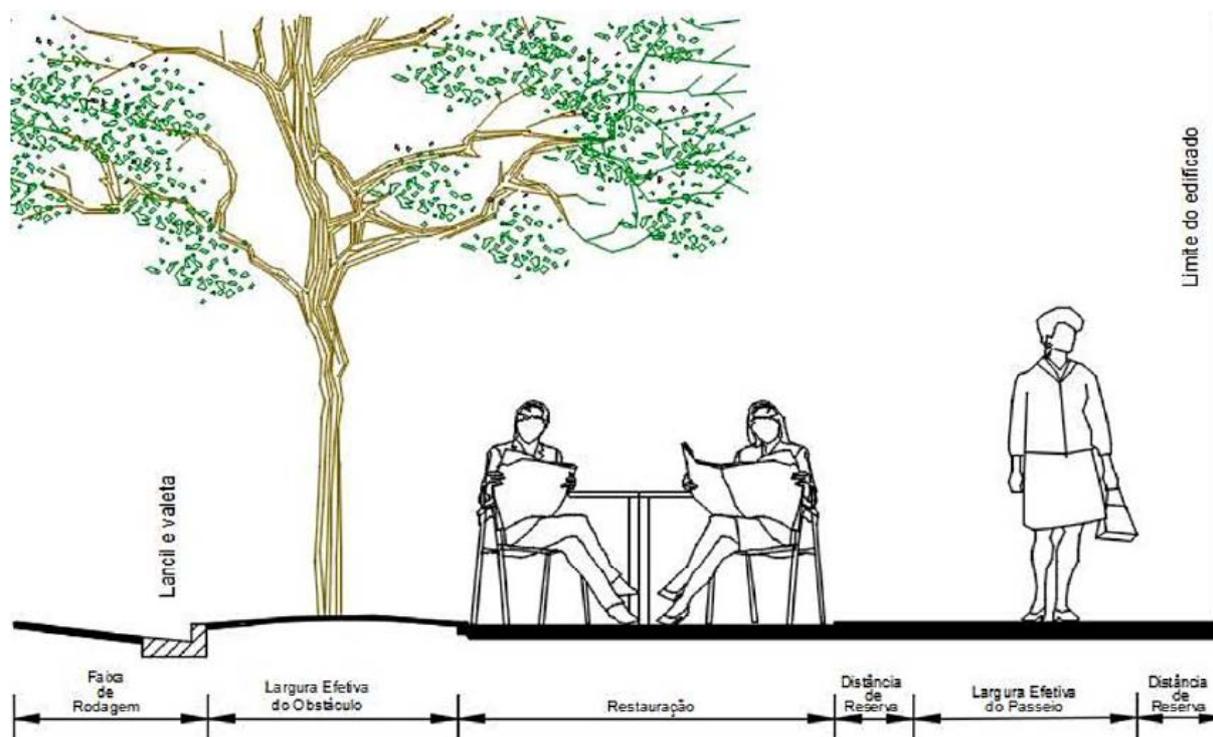
Figura 1 – Exemplo de diferenciação das zonas dos passeios (IMT, 2020b)

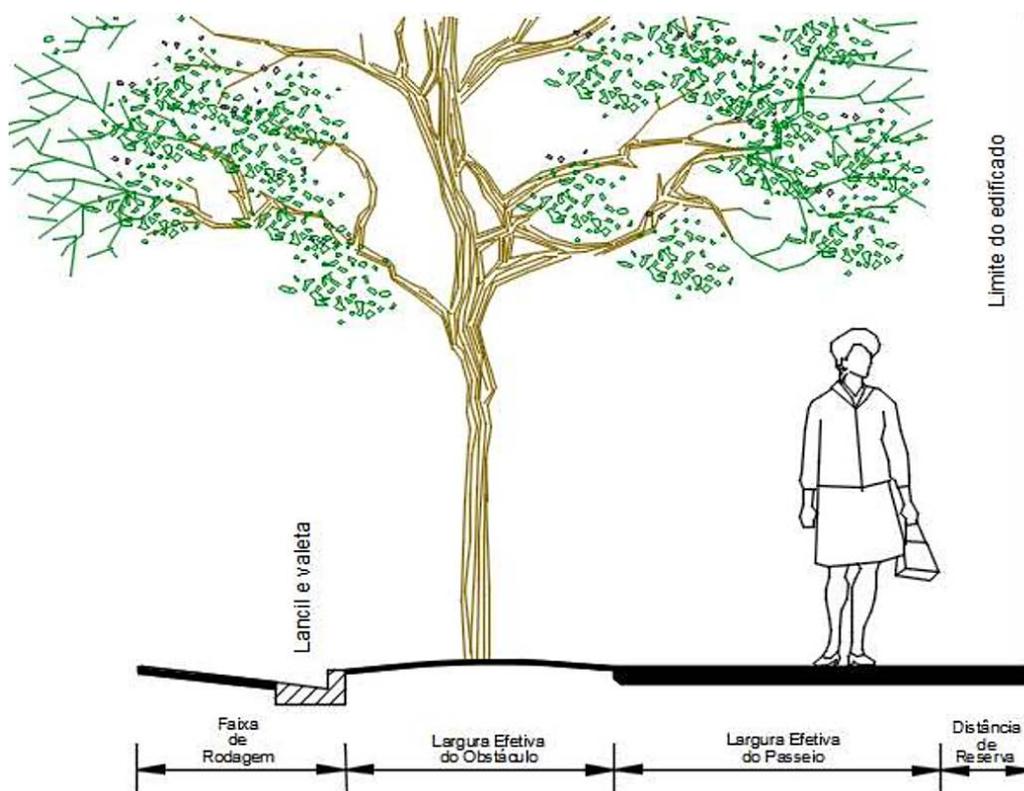
Figura 2 – Exemplo de diferenciação das duas zonas dos passeios mais usuais (IMT, 2020b)

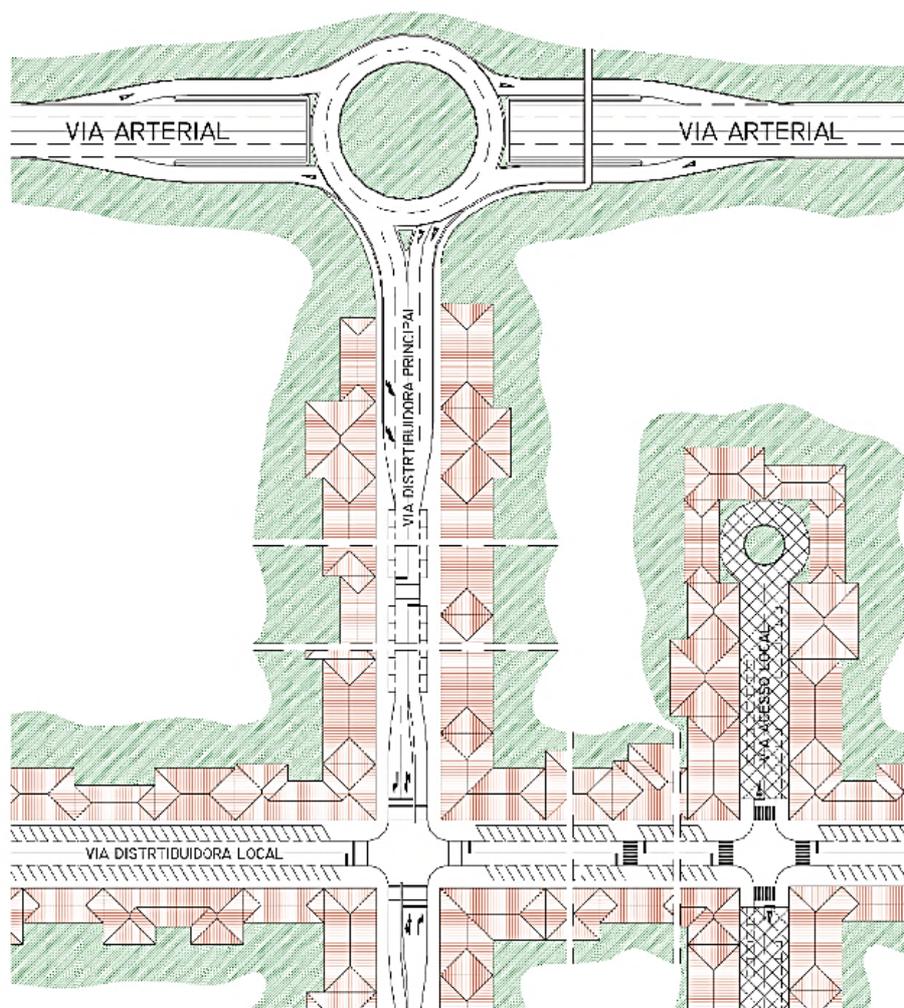
Figura 3 – Esquema representativo da estrutura hierárquica de uma rede viária (Seco *et al.*, 2008b)

Na Figura 3 apresenta-se uma visualização do que pode ser a aplicação integrada dos conceitos atrás apresentados para cada tipo de via de um território.

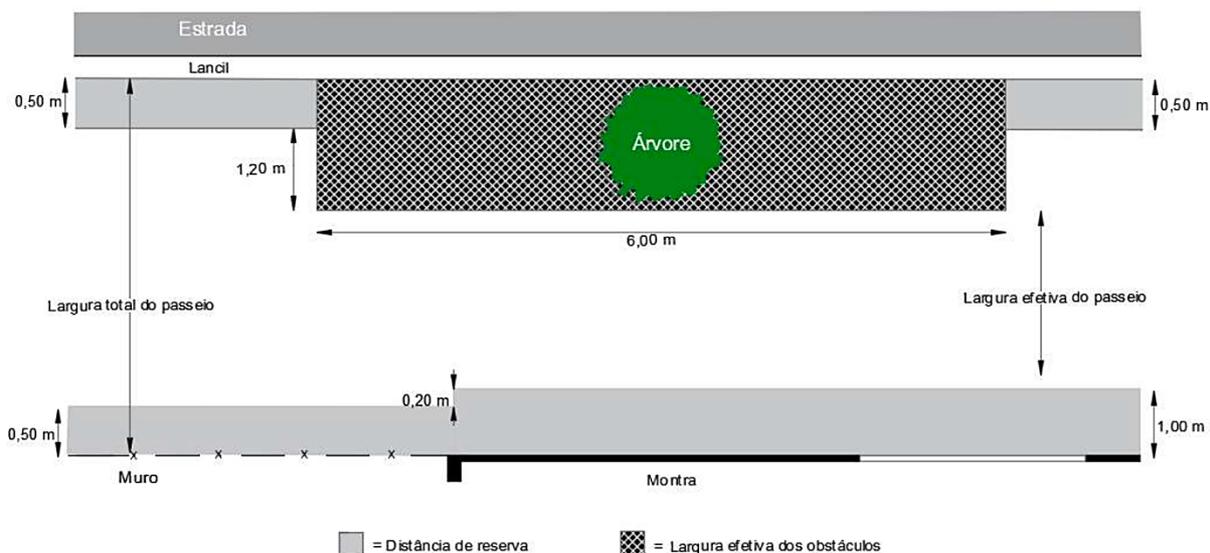
Figura 4 – Exemplo de distâncias de largura efetivas e de reserva de obstáculos (adaptado de TRB, 2010, citado em IMT, 2020b)

Nos passeios, a presença de diversos obstáculos, tais como mobiliário urbano e vegetação, impede a utilização pelos peões de todo o espaço disponível. Também os limites do passeio junto à faixa de rodagem e às fachadas dos edifícios constituem obstáculos, pelo que os peões normalmente tendem a evitar circular muito próximo deles (IMT, 2020a).

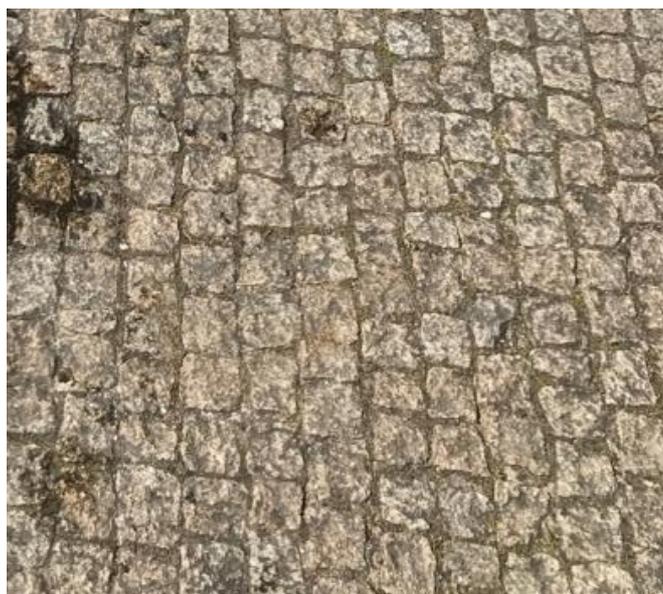
Figura 6 – Pavimento em blocos de pedra na praça da Galiza, em Braga

Os pavimentos em blocos ou cubos de pedra (Figura 6) são estruturalmente flexíveis ou rígidos consoante a base, estando os cubos de pedra natural assentes numa almofada de areia regularizadora sobre camada de base granular ou de argamassa hidráulica. Nos cubos de pedra natural pode ser utilizada uma grande variedade de rochas (granito, basalto, calcário, entre outros). Estes pavimentos têm uma boa resistência estrutural e uma boa durabilidade (Ferreira, 2007).

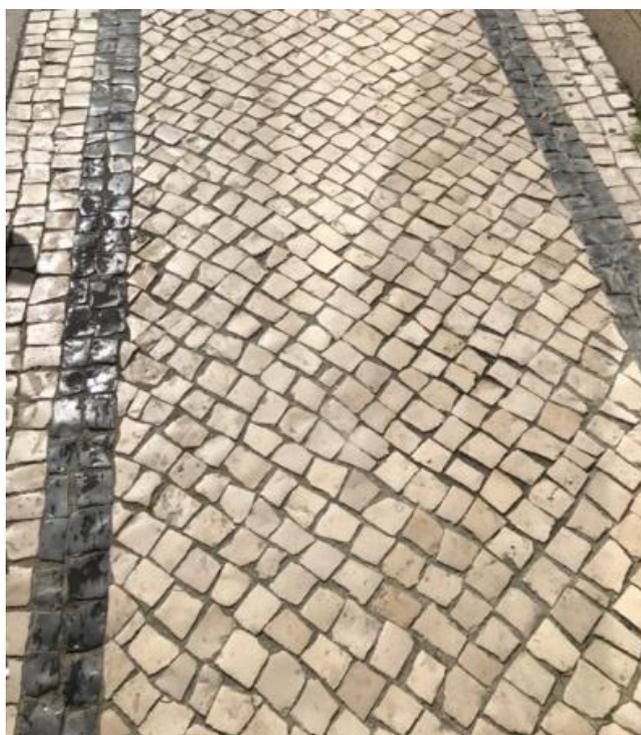
Figura 7 – Pavimento em calçada à Portuguesa na rua Conselheiro Januário, em Braga

composições decorativas, oscilando no contraste cromático do material, predominantemente preto e branco, mas podendo também utilizar outras cores, ou que, sendo monocromática, seja aplicada de modo a formar desenhos. A calçada à Portuguesa é tradicionalmente calcária, embora se verifiquem adaptações dos materiais utilizados associados à disponibilidade local, com destaque para o basalto nos Açores, o granito no norte e interior ou o mármore em algumas localidades do Alentejo (Menezes & Santos Silva, 2019). A calçada à Portuguesa é um pavimento geralmente constituído por blocos retangulares de pedra cortados à mão, assentes e dispostos no passeio de forma mais ou menos homogênea, como se pode observar no exemplo da Figura 7.

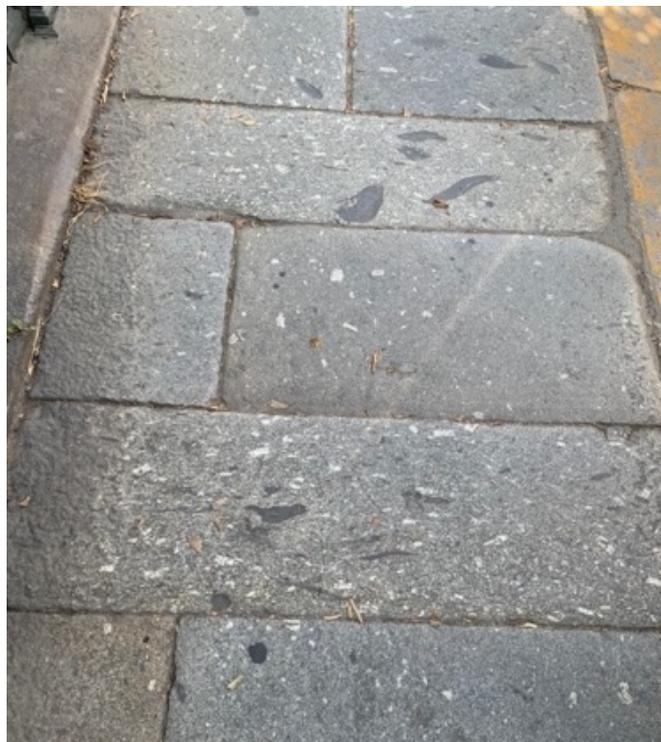
Figura 8 – Pavimento em lajes de pedra natural na rua Gabriel Pereira de Castro, em Braga

Os pavimentos em lajes de pedra natural (Figura 8) são constituídos por elementos estruturalmente rígidos. As lajes de pedra natural podem ter várias origens, como o granito, mármore, entre outros.

Contudo, por deficiente instalação, muitas vezes as lajes de pedra natural podem apresentar desníveis, o que pode pôr em causa o conforto e a segurança dos peões que circulam nestes passeios.

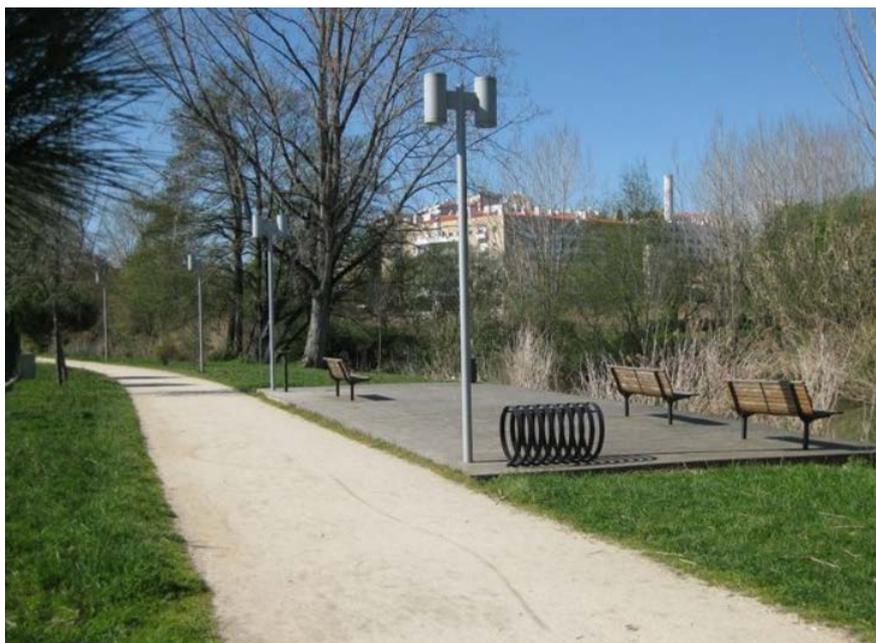
Figura 9 – Pavimento em gravilha (Google, 2023)

à desagregação. Como o pavimento é composto por material não ligado, a superfície do revestimento provoca resistência à circulação, originando um pavimento de conforto médio para a circulação pedonal. Quanto à resistência estrutural, este pavimento tem pouca resistência a forças verticais e horizontais, devido à inexistência de ligante na mistura. No que se refere às condições atmosféricas, é bastante resistente ao efeito da temperatura, mas apresenta uma durabilidade média em situações de chuva persistente por ser composto por material não ligado (Ferreira, 2007).

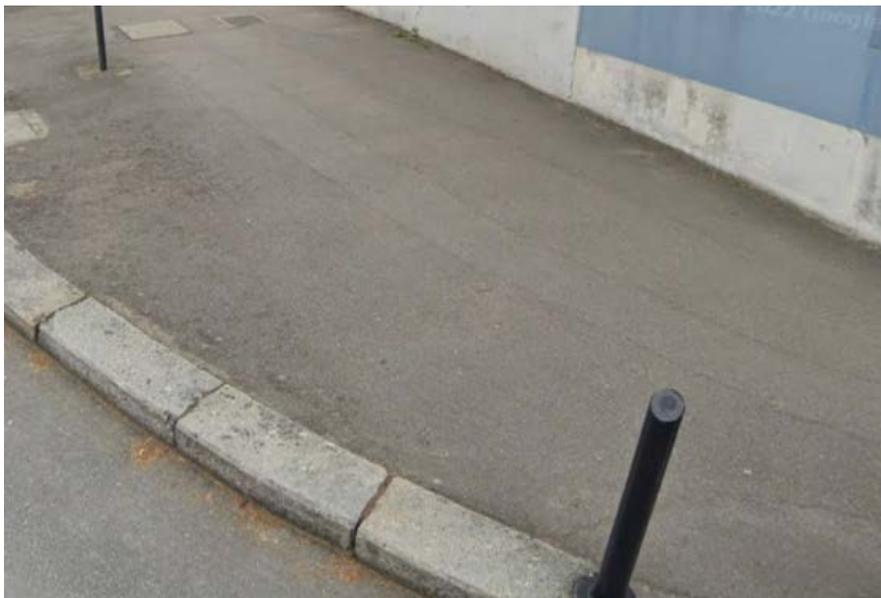
Figura 10 – Pavimento em betão betuminoso na Av. 31 de Janeiro, em Braga (Google Maps, 2023)

No que se refere à resistência estrutural caracteriza-se por ter uma boa resistência, assim como por ter uma boa durabilidade em relação às condições atmosféricas (Ferreira, 2007).

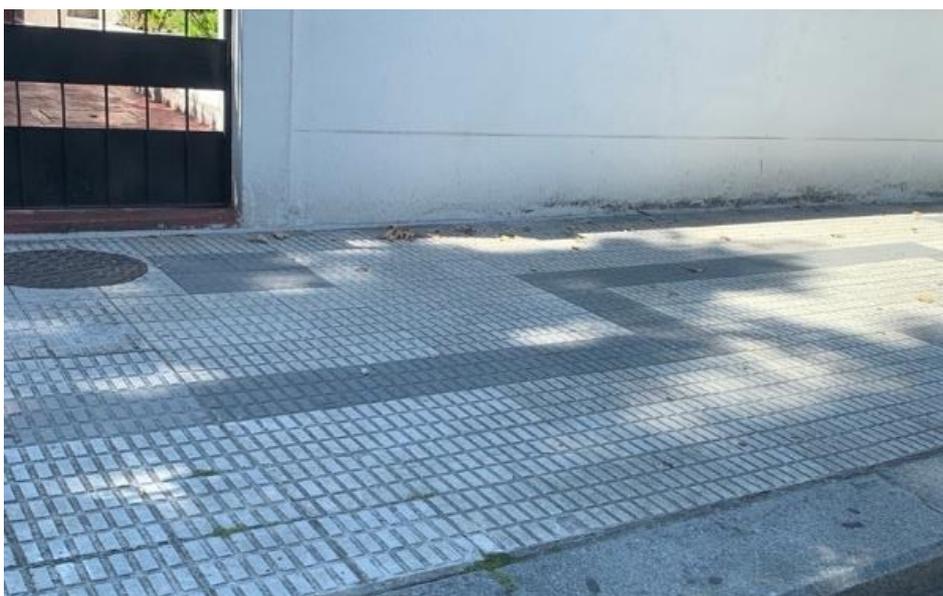
Figura 11 – Pavimento cerâmico na rua 25 de Abril em Braga

Os pavimentos cerâmicos (Figura 11) são muitas vezes utilizados em passeios por serem fáceis de produzir e de colocar, podendo ser aplicados em conjunto com outros materiais de pavimentação, estando ainda disponíveis numa grande variedade de formatos e cores. Além disso, são conhecidos pela sua resistência às condições atmosféricas. Quando bem instalados, estes pavimentos são estáveis e duradouros (Gibbons, 1999). Todavia, estes pavimentos podem causar vibração que é particularmente adversa para os peões com mobilidade reduzida (FHWA, 2013).

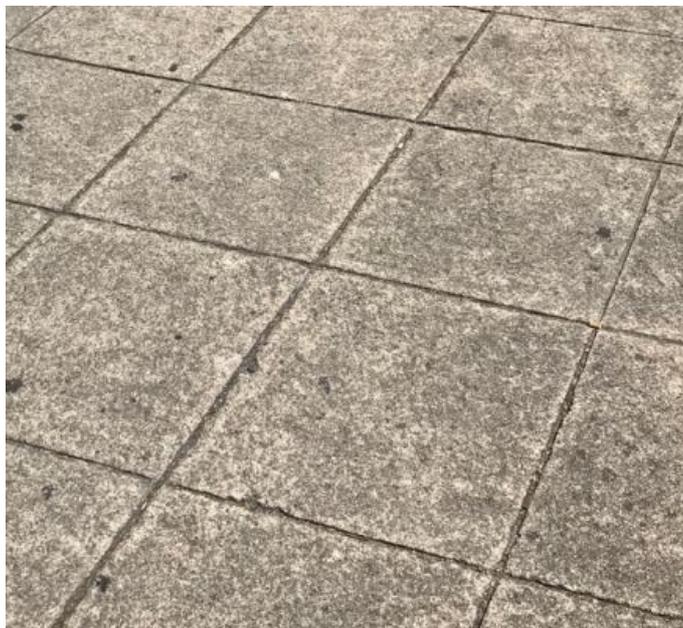
Figura 12 – Pavimento em argamassa na rua Conselheiro Januário em Braga

A argamassa de cimento (Figura 12) é uma mistura de cimento, areia e água. As argamassas podem ser utilizadas em diversas situações, tais como nas juntas entre blocos de betão ou cerâmicos, mas também podem ser aplicadas diretamente como revestimento de passeios.

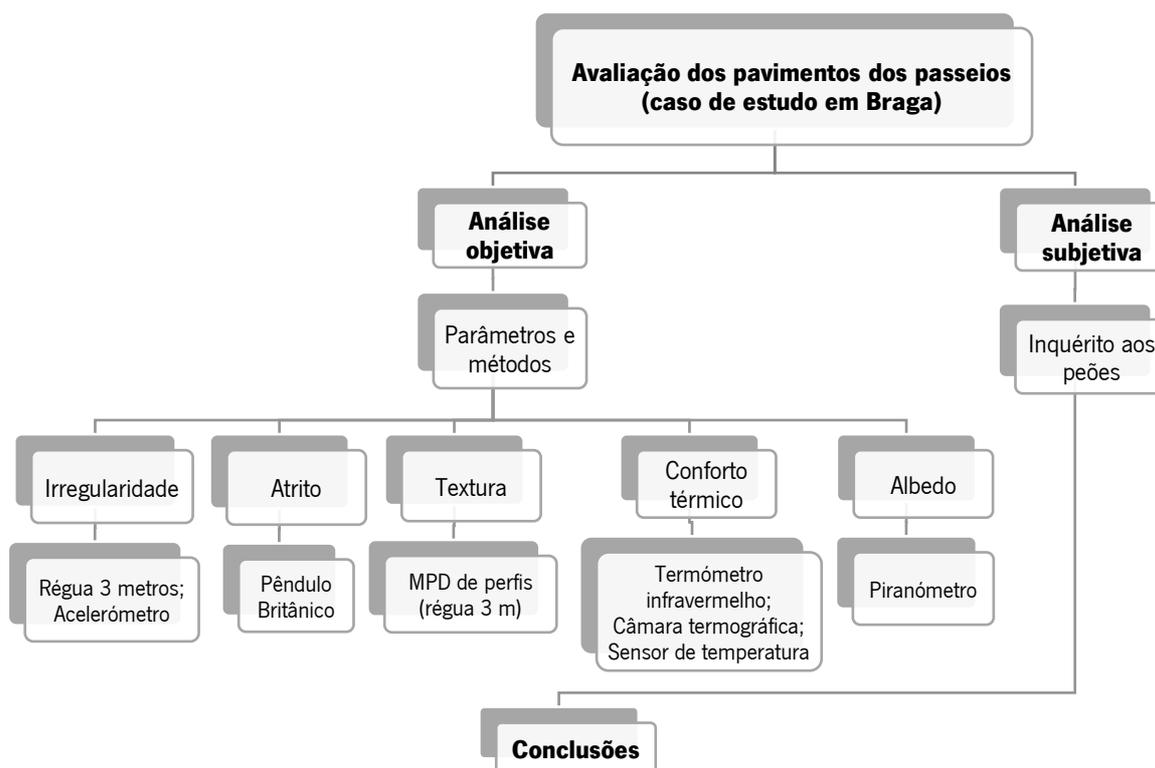
Figura 13 – Esquema síntese com as principais etapas da metodologia para avaliação dos pavimentos dos passeios

A Figura 13 apresenta um esquema síntese com as principais etapas da metodologia para avaliação dos pavimentos dos passeios adotadas neste estudo de um percurso pedonal em Braga.

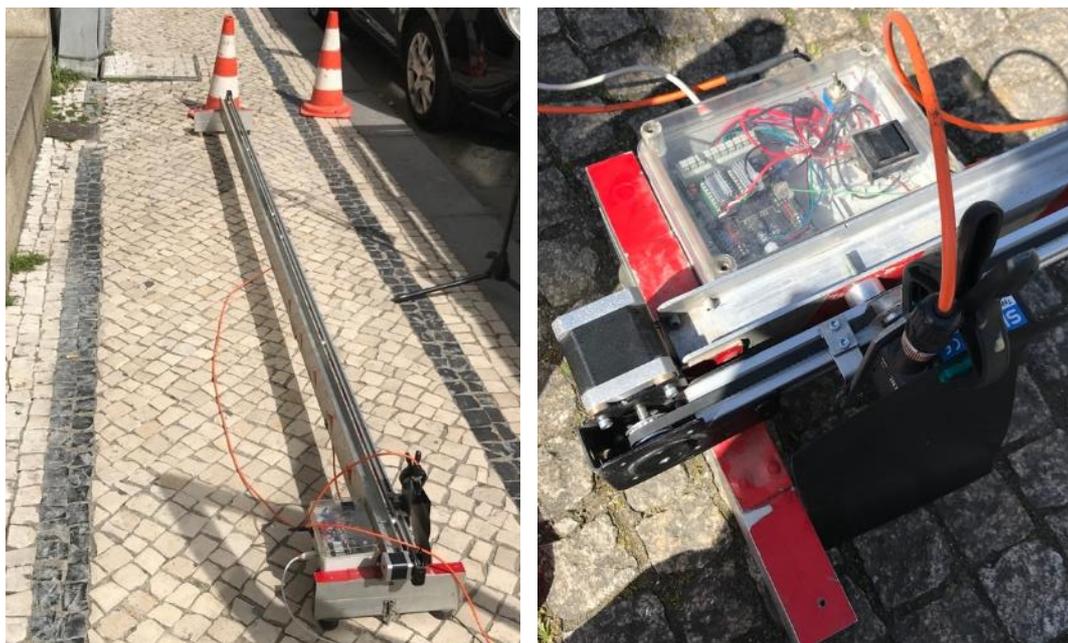
Figura 14 – Ensaio com a régua de 3 metros na calçada à Portuguesa em Braga (à esquerda) e laser com viseira de proteção do sol (à direita)

A observação da irregularidade longitudinal consiste na obtenção do perfil longitudinal do pavimento. O equipamento escolhido para fazer a avaliação da irregularidade longitudinal dos passeios neste trabalho foi a régua de 3 metros, pois é um método de ensaio estacionário e conceptualmente simples para medir irregularidades na superfície dos pavimentos dos passeios (Figura 14). Este equipamento é de fácil utilização e serve para o levantamento de algumas degradações e deformações permanentes (por exemplo, rodeiras) e das irregularidades existentes nos pavimentos, podendo ainda detetar zonas de acumulação de água.

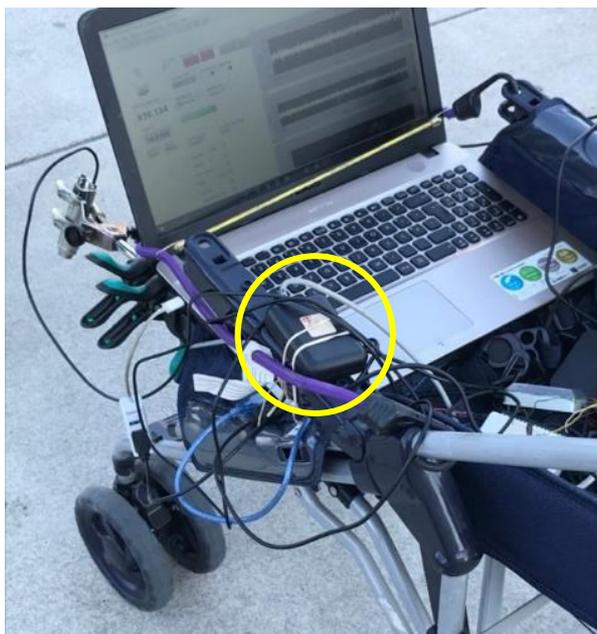
Figura 15 – Acelerómetro colocado no carrinho de bebé e painel do *software* utilizado para registo das medições no computador portátil

medir a aceleração vertical do carrinho e, conseqüentemente, determinar quais os locais mais irregulares onde ocorreram maiores movimentos verticais do mesmo. O sistema foi ainda equipado com um codificador rotativo (*encoder*) para medir a distância do percurso, de forma coordenada com a aquisição de dados, que são enviados em tempo real para um computador portátil. O *encoder* rotativo é um sensor instalado na roda do carrinho de bebé, permitindo medir de forma precisa o deslocamento (Figura 16). O registo de todas as medições foi feito em simultâneo por um *software* desenvolvido em *LabVIEW*.

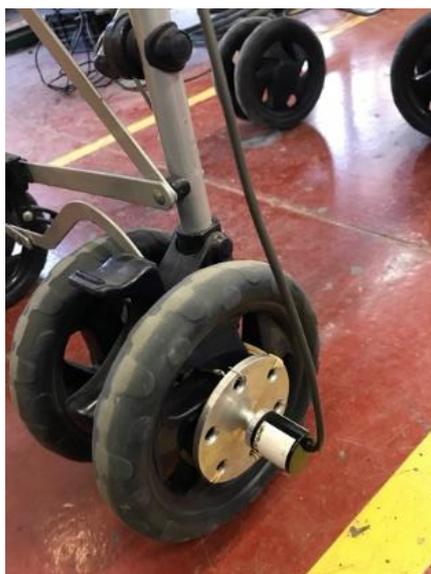
Figura 16 – *Encoder* rotativo colocado na roda do carrinho de bebé para medição da distância percorrida

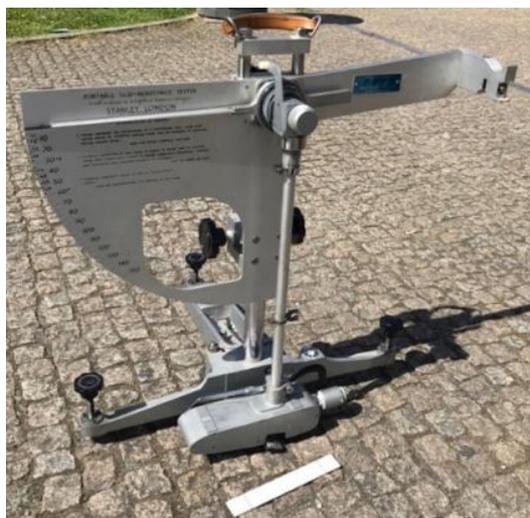
Figura 17 – Pêndulo Britânico utilizado para medir o atrito

of Standards, e posteriormente aperfeiçoado pelo *British Road Research Laboratory*, com o objetivo de executar ensaios de resistência à derrapagem (Dynatest, 2007). O pêndulo Britânico (Figura 17) é um equipamento portátil utilizado para avaliar as características de aderência de um pavimento. Pavimentos com elevado atrito podem provocar mais cansaço para os peões. Contudo, um pavimento com baixo atrito pode levar os peões a escorregarem com maior facilidade, causando desconforto ou até lesões.

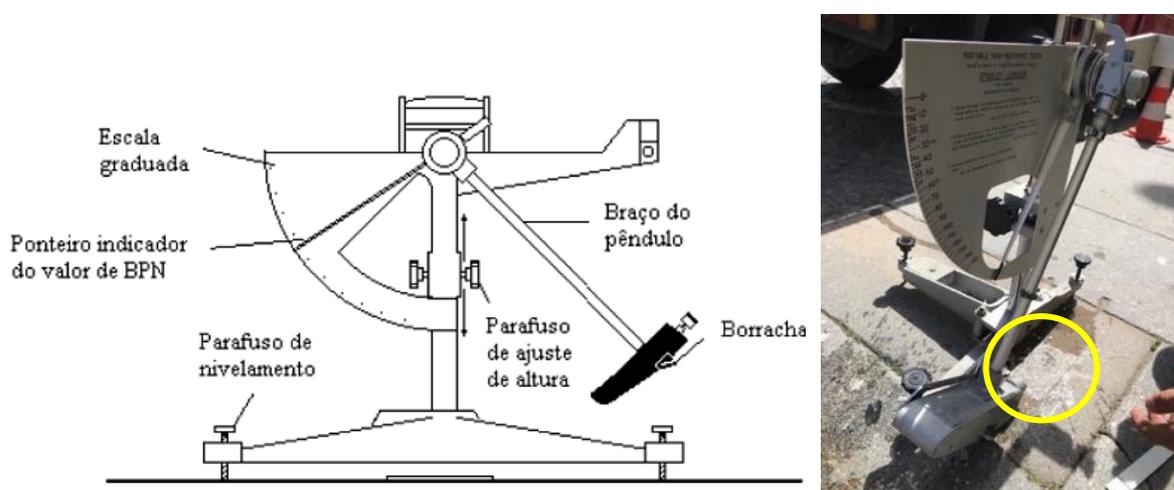
Figura 18 – Descrição do pêndulo Britânico (à esquerda) (Santos, 2007b); ensaio feito com o pêndulo Britânico num pavimento em Braga (à direita)

A norma europeia EN 13036-4:2011 descreve o método para determinar a resistência ao atrito de uma superfície, em campo ou em laboratório, com características não homogêneas, como a presença de fissuras ou uma textura rugosa, usando um dispositivo que permanece estacionário no local do ensaio

(pêndulo Britânico). O ensaio é efetuado com um pêndulo constituído por um braço de rotação articulado numa coluna vertical fixa na base horizontal, com o deslizador na extremidade livre que funciona como simulador da superfície de um pneu (Figura 18). O ensaio consiste em deixar libertar o braço do pêndulo, a partir da sua posição horizontal, que oscila para baixo com força uniforme cada vez que é libertado. Posteriormente, regista-se o valor da escala correspondente à altura máxima atingida depois de ter rodado em torno do seu eixo horizontal de apoio e ter atuado sobre a superfície do pavimento molhada (Branco *et al.*, 2006). O atrito entre a borracha do pêndulo e a superfície do pavimento provoca uma perda de energia do pêndulo, a qual será proporcional às características de rugosidade (micro) dessa superfície (Afonso, 2021).

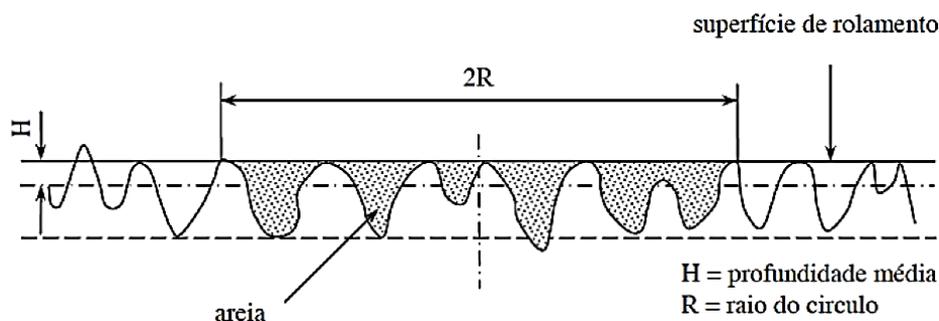
Figura 19 – Ilustração do princípio do método da mancha de areia (Freitas & Pereira, 2008)

O método da “mancha volumétrica”, também designado por “mancha de areia”, tem sido utilizado durante décadas por calcular um único valor representativo da textura da superfície. Este método baseia-se no espalhamento sobre uma superfície de um determinado volume de areia ou de esferas de vidro, de modo a formar uma mancha circular, medindo-se o respetivo diâmetro (Figura 19). Através da divisão do volume do material espalhado pela área da superfície resultante obtém-se um valor que representa a profundidade medida da camada de areia ou de esferas de vidro, ou seja, a “profundidade média da textura” (Freitas & Pereira, 2008).

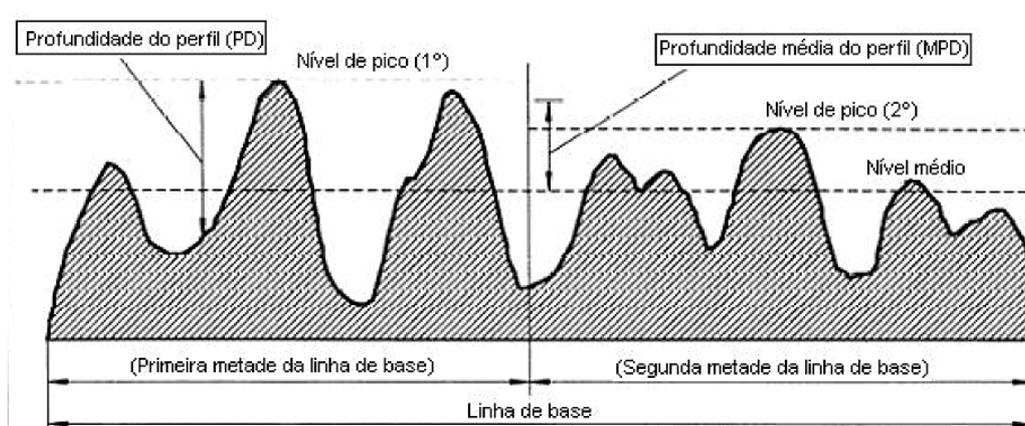
Figura 20 – Ilustração dos termos linha de base, profundidade do perfil (PD) e profundidade média do perfil (MPD) (adaptado de ISO 13473-1:2011)

O ensaio com o perfilómetro laser permite determinar a textura de um pavimento medindo a profundidade da mesma. A Profundidade Média do Perfil (MPD) com um determinado comprimento de cálculo corresponde à média dos valores obtidos em perfis individuais nele contidos cuja linha de base deve ter  $100 \text{ mm} \pm 10 \text{ mm}$  de comprimento. A Figura 20, ilustra as definições de linha de base (*baseline*), profundidade do perfil (*Profile Depth* – PD) e da profundidade média do perfil (*Mean Profile Depth* - MPD).

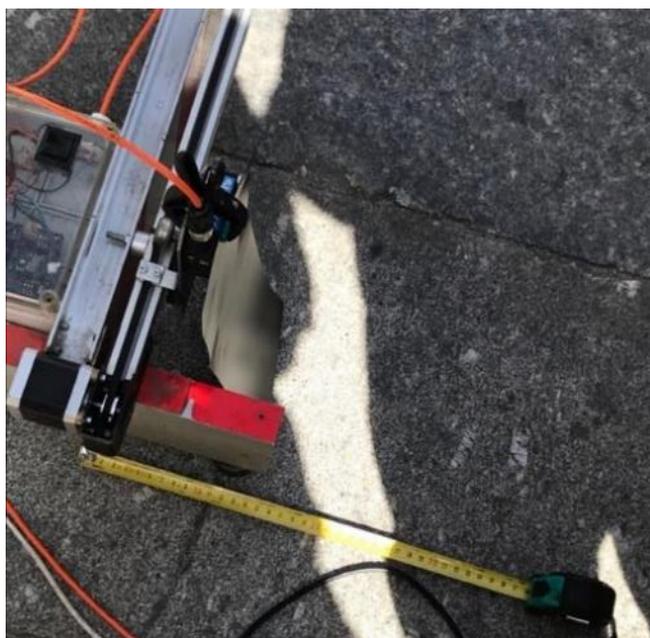
Figura 21 – Ensaio para medição dos perfis de superfície para determinação da profundidade média do perfil num pavimento de lajes de pedra, em Braga

Para a medição dos perfis da superfície necessários para determinar a textura foi utilizada a régua de três metros já descrita anteriormente (Figura 21). A Profundidade Média do Perfil foi calculada com dezasseis perfis de 30 cm, espaçados entre si 2 cm, numa área com 30 cm<sup>2</sup>. A Profundidade Média do Perfil foi depois convertida para a Profundidade Estimada da Textura, de acordo com a Equação 2. O registo dos perfis de superfície foi realizado por um *software* desenvolvido em LabVIEW.

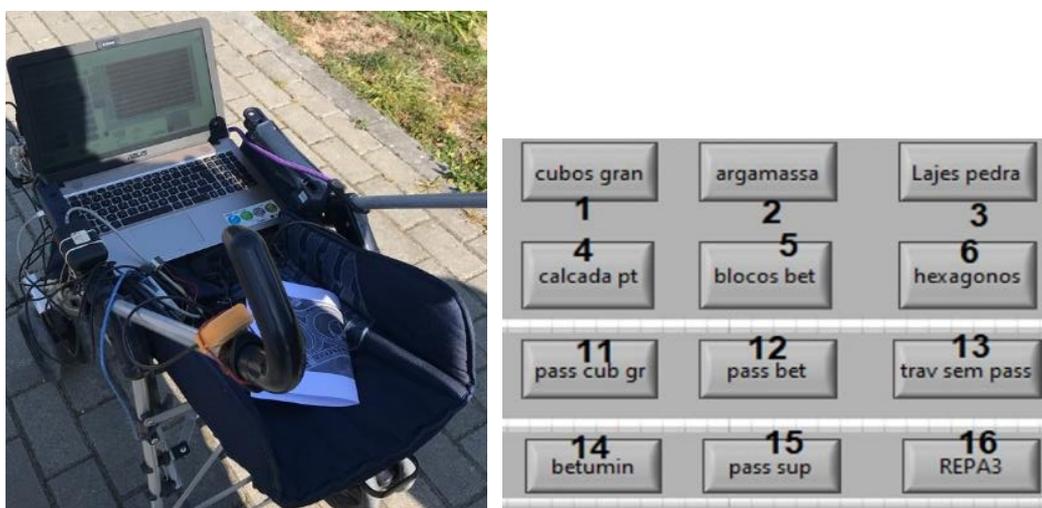
Figura 22 – Ecrã interativo do *software* utilizado na aquisição de dados

Para o levantamento dos dados dos diversos tipos de pavimento existentes ao longo de todo o percurso, utilizou-se um dispositivo GPS, uma WebCam e um *software* desenvolvido em LabVIEW (Figura 22) para aquisição de dados associados a uma certa distância (medida com o *encoder*), e todo este sistema foi instalado no carrinho de bebé. Todos os dispositivos estavam a trabalhar de forma coordenada para a aquisição de dados, que eram enviados em tempo real para um computador portátil.

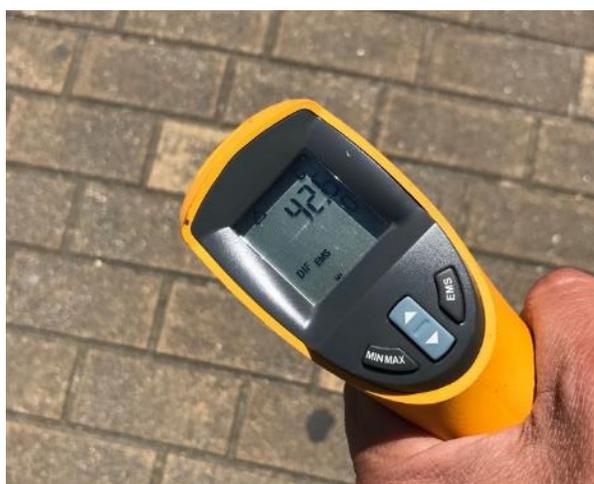
Figura 23 – Temperatura registada na superfície do passeio com blocos de betão com o termómetro de infravermelhos

Pela maior facilidade na sua utilização, neste estudo optou-se por utilizar um termómetro de infravermelho (pistola de temperatura) para registar as temperaturas da superfície de todos os pavimentos nos sete locais em análise, tal como se pode verificar no exemplo da Figura 23. Além disso, nos locais dos ensaios pontuais também foi usada uma câmara termográfica (Figura 24) para verificar as variações de temperaturas entre o passeio e o meio envolvente.

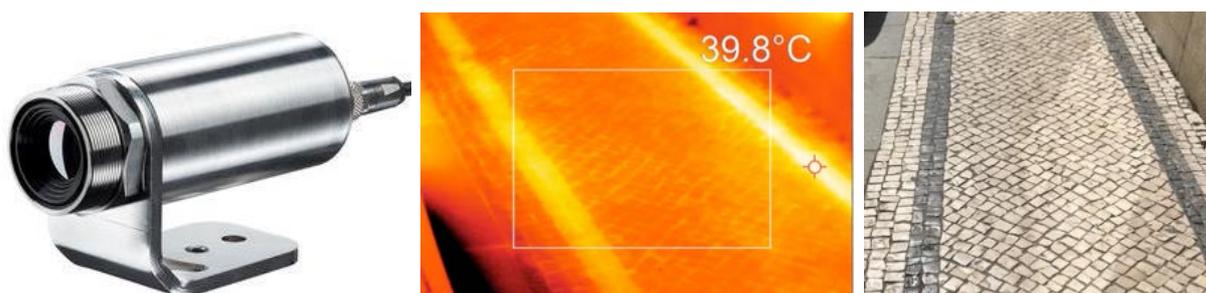
Figura 24 – Câmara termográfica (à esquerda) (Google, 2023), imagem térmica do pavimento em calçada à Portuguesa (no centro) e correspondente do pavimento em calçada à Portuguesa (à direita), em Braga

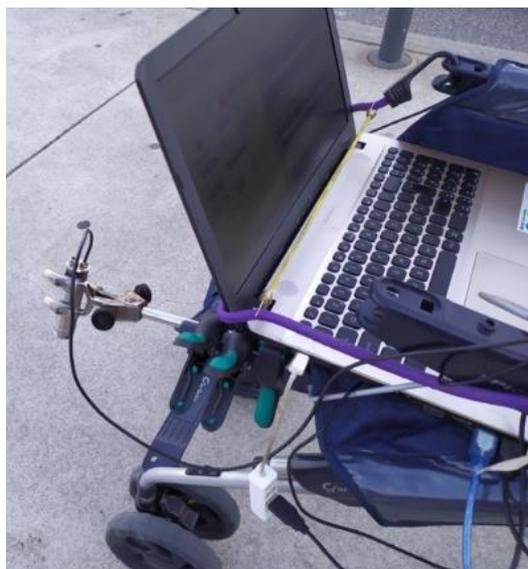
Figura 25 – Sensor infravermelho de temperatura colocado no carrinho de bebé para medição contínua da temperatura da superfície do pavimento

O conforto térmico também foi avaliado ao longo de todo o percurso escolhido recorrendo a um sensor infravermelho de temperatura para captar a temperatura da superfície. O sensor foi colocado no carrinho de bebé (Figura 25) e direcionado para a superfície do pavimento ao longo de todo o percurso. O registo da temperatura e da distância (*encoder*) foi realizado em simultâneo por um *software*, desenvolvido em LabVIEW, conectado a um computador portátil.

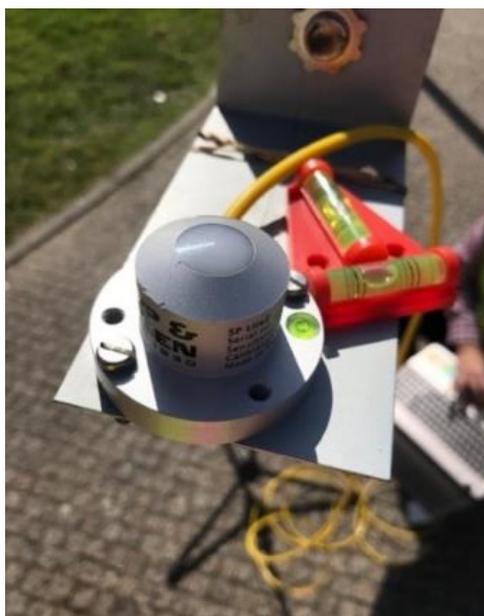
Figura 26 – Piranómetro devidamente montado no tripé para medição do albedo

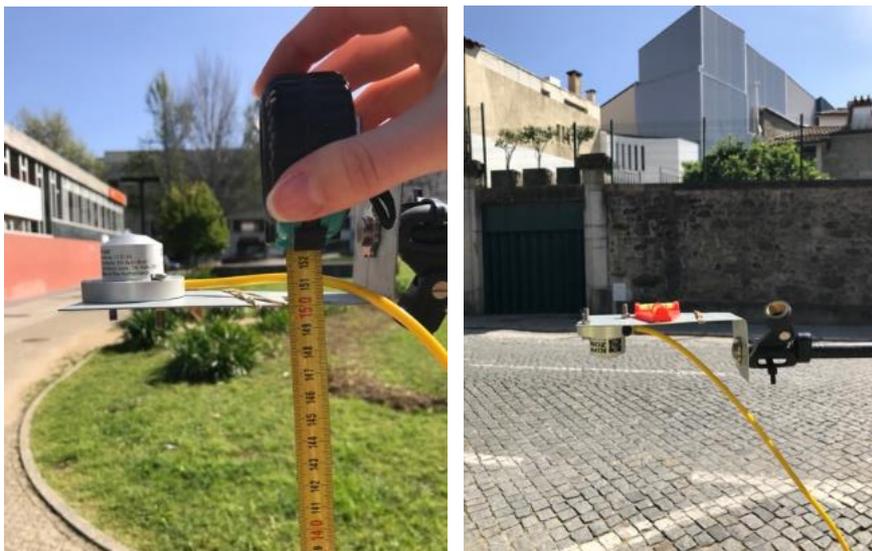
Figura 27 – Piranómetro devidamente posicionado e alinhado para medir a radiação solar emitida, à esquerda, e a radiação solar refletida, à direita

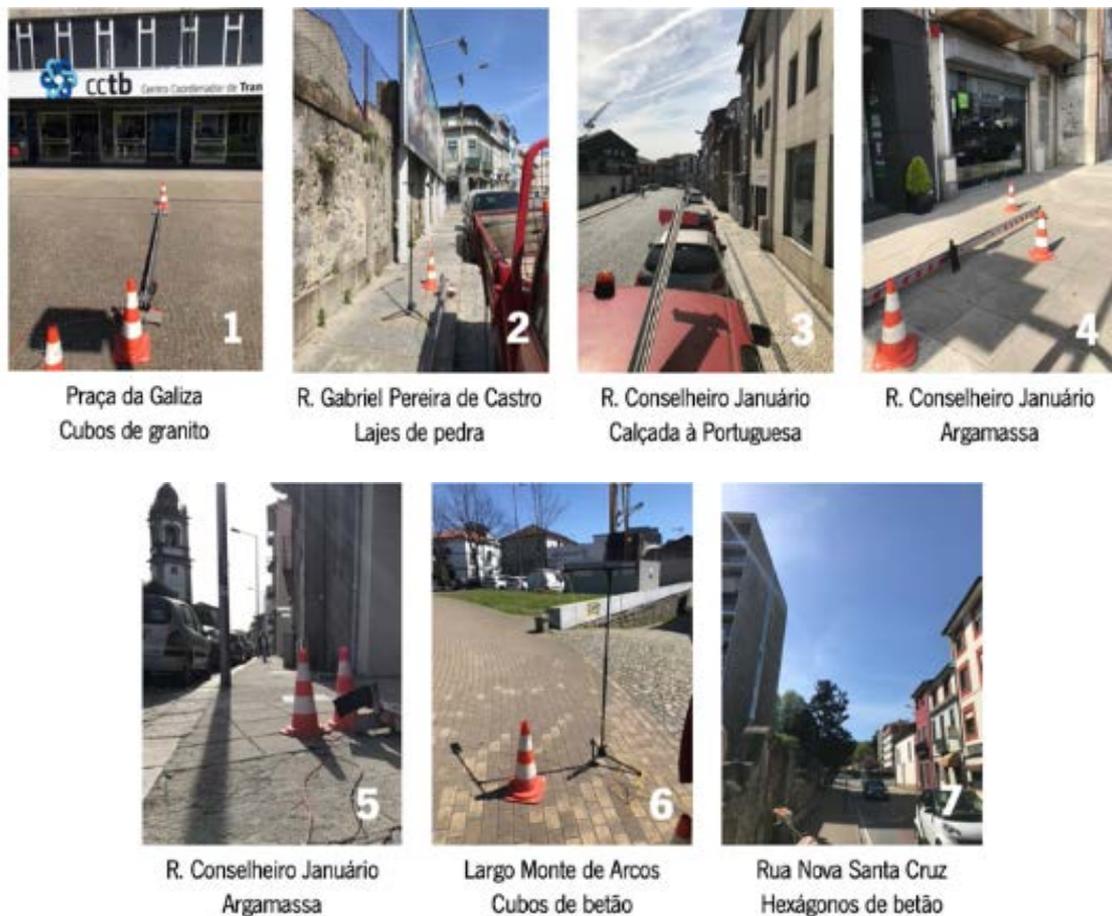
Figura 30 – Sete locais onde foram realizados os ensaios pontuais

Na Figura 29 é possível observar no mapa os sete locais pontuais onde foram realizados os ensaios pontuais. Os sete pontos escolhidos ao longo do percurso, apresentados na Figura 30, foram selecionados para representar os principais tipos de pavimentos e condições dos passeios encontrados ao longo do percurso.

Os sete pontos escolhidos tiveram ainda em consideração as seguintes questões: a) não estarem junto às passadeiras para não “atrapalhar” a passagem dos peões; b) não interferirem muito com a circulação dos peões pondo em causa a sua segurança; c) terem uma largura suficiente para fazer os ensaios em segurança, e; d) que os locais fossem representativos do percurso tendo em conta o tipo de pavimento e o seu estado de conservação, para que os resultados pudessem ser comparados entre si, refletindo condições similares.

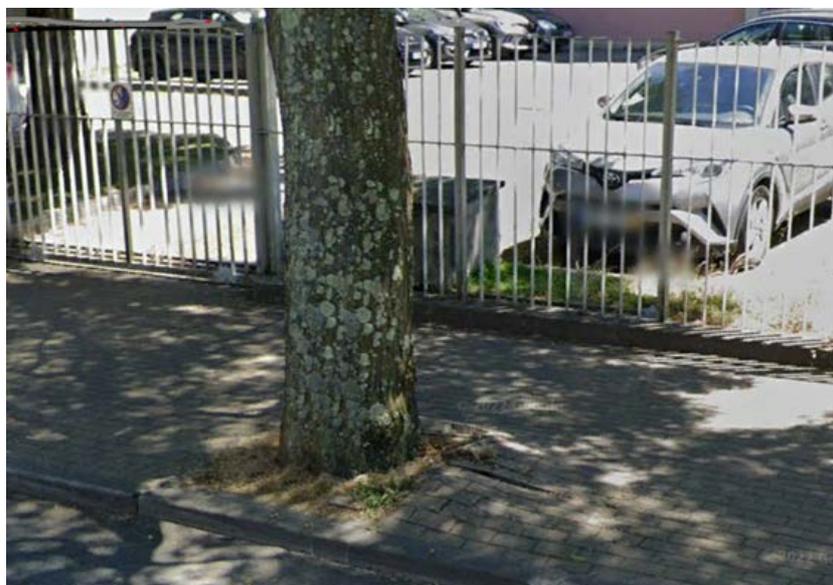
Figura 31 – Blocos de betão levantados nas caldeiras das árvores na rua Conselheiro Bento Miguel, em Braga (Google Maps, 2023)

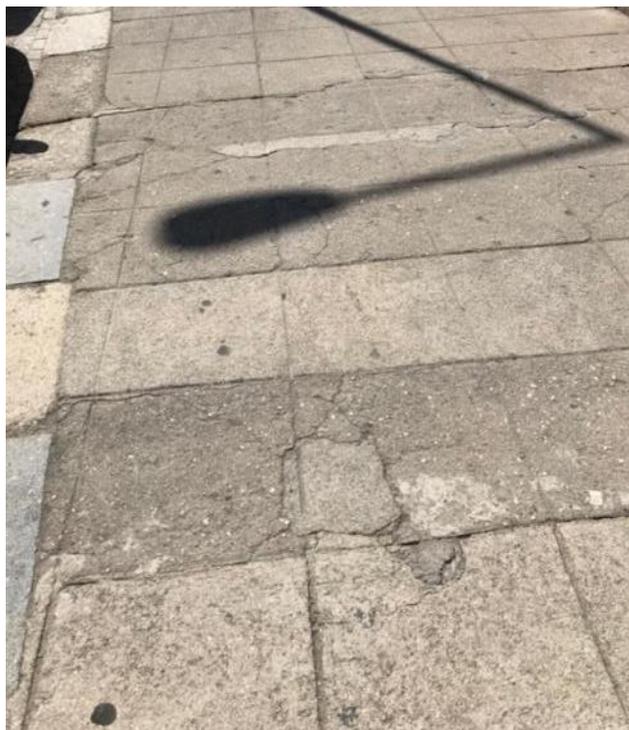
Figura 32 – Argamassa fendilhada na rua Conselheiro Januário, em Braga

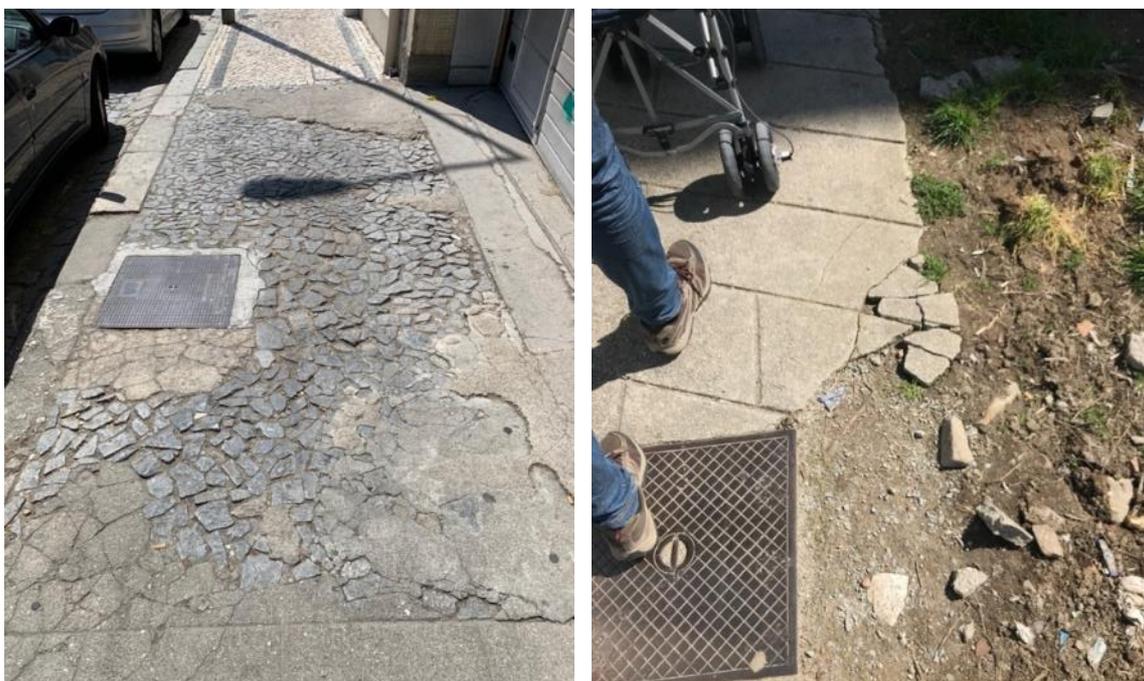
Figura 33 – Desagregação de materiais na rua Conselheiro Januário, em Braga (à esquerda) e falta de pavimentação na rua do Taxa, em Braga (à direita)

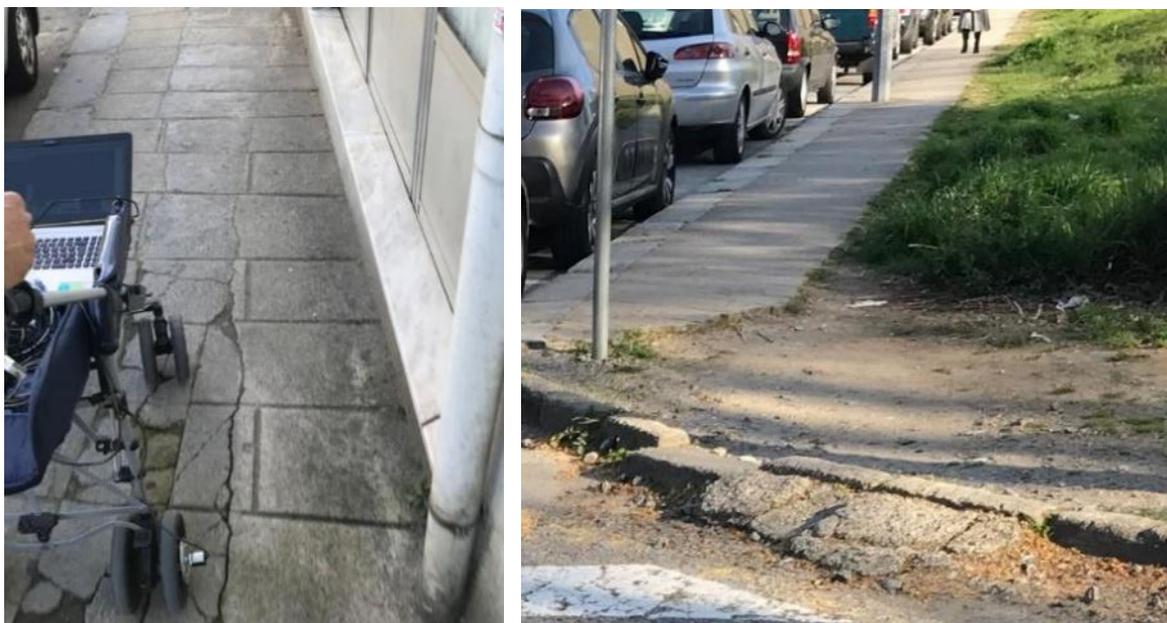
Figura 34 – Desagregação dos materiais de pavimentação na rua do Taxa, em Braga

Noutros locais ao longo do percurso foi possível observar uma elevada degradação dos passeios, com ausência total de pavimentação em alguns casos (Figura 34).

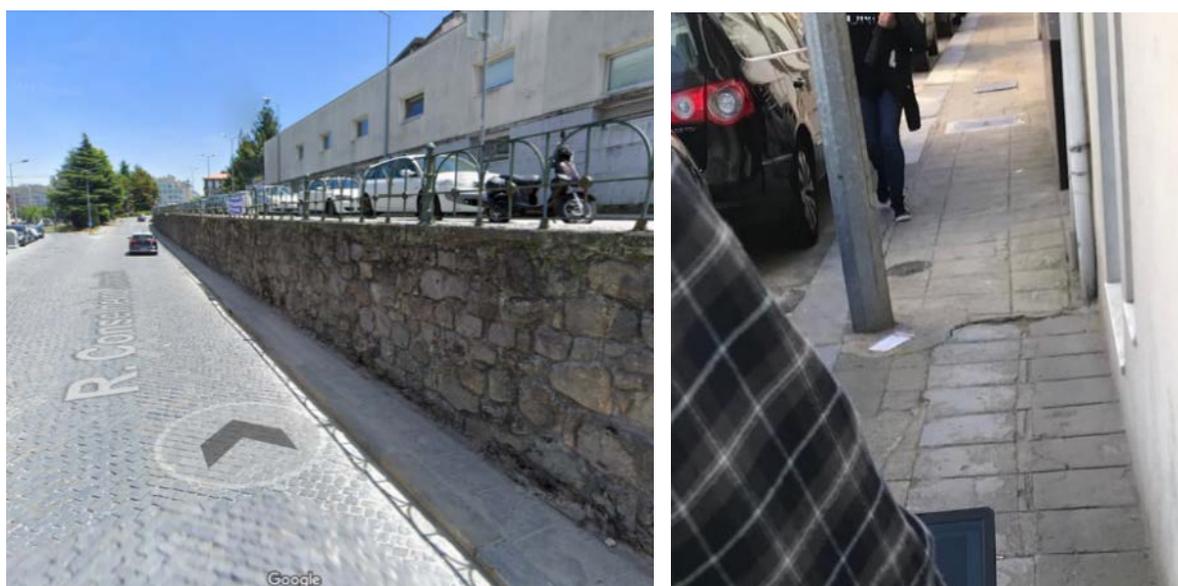
Figura 35 – Passeios estreitos na rua Conselheiro Januário (à esquerda) (Google Maps) e com obstáculos na rua do Taxa (à direita)

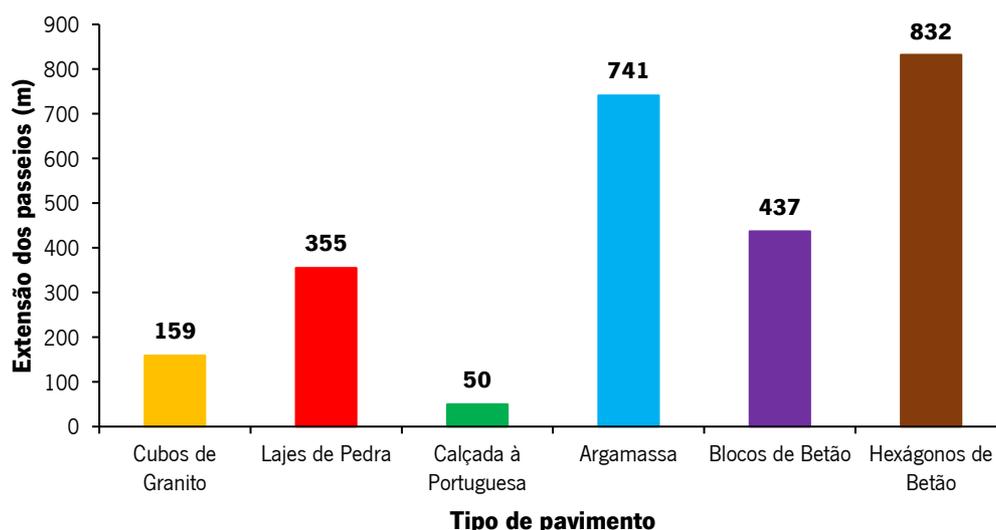
Figura 36 – Extensão em função do tipo de pavimento existente nos passeios do percurso pedonal em estudo

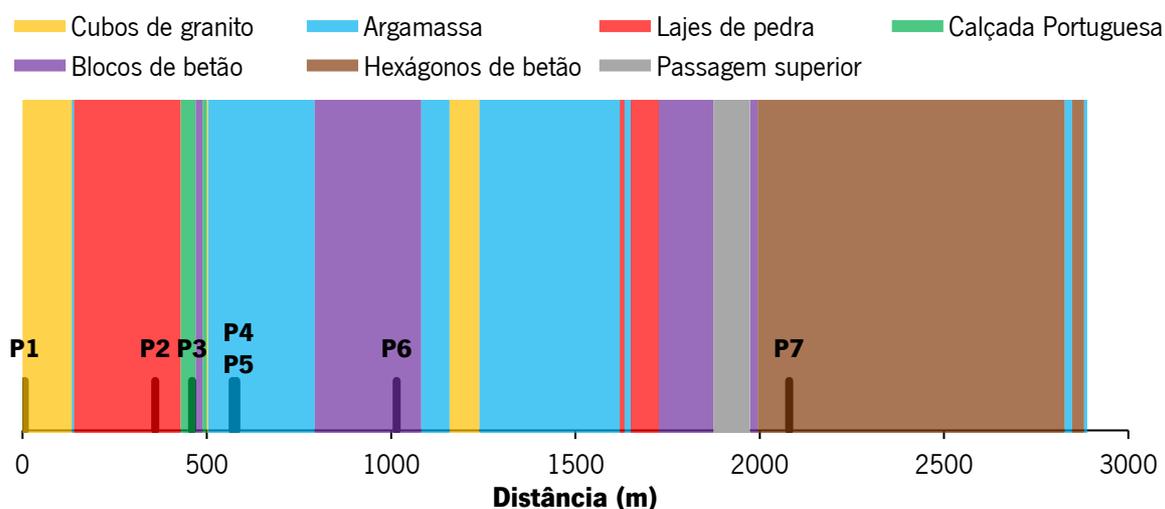
Figura 37 – Distribuição dos vários tipos de pavimento dos passeios ao longo do percurso em estudo e identificação dos sete locais de análise pontual
