**Impacto do estado superficial dos  
pavimentos dos passeios nas condições de  
circulação dos peões**

Dissertação de Mestrado  
Mestrado em Engenharia Urbana

This dissertation aims to study the "Impact of the surface condition of sidewalk sidewalks on pedestrian circulation conditions", considering a pedestrian route between the Braga Transport Coordination Center (CCTB) and the Gualtar Campus of the University of Minho.

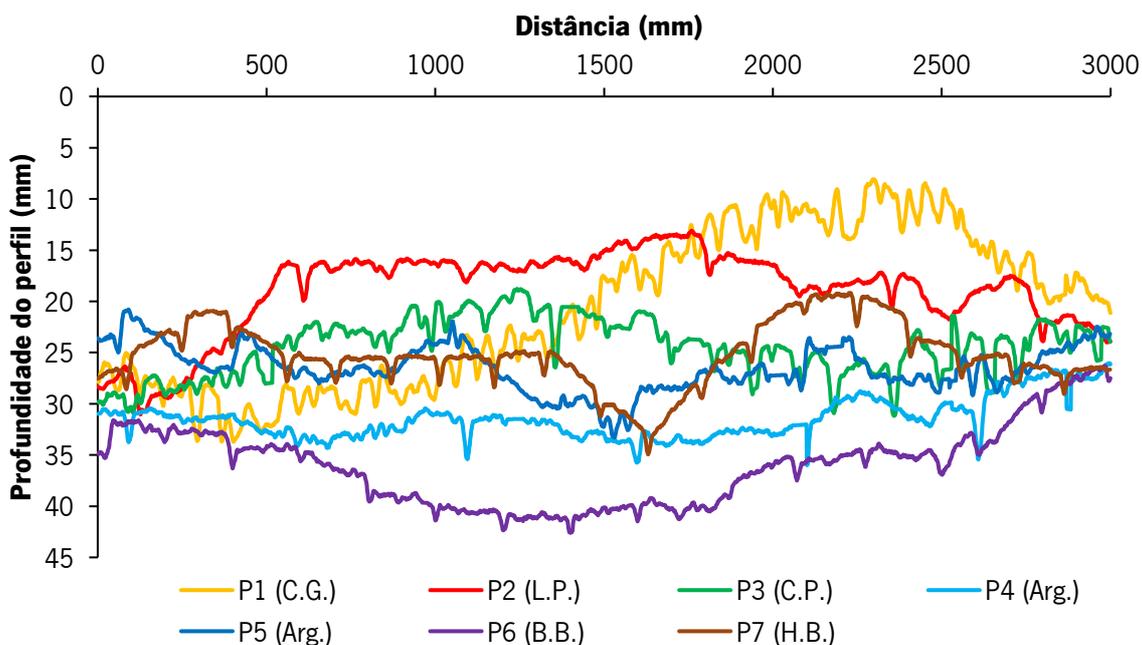
Figura 38 – Perfis obtidos com a régua de 3 metros para determinação da irregularidade dos passeios nos sete pontos em análise

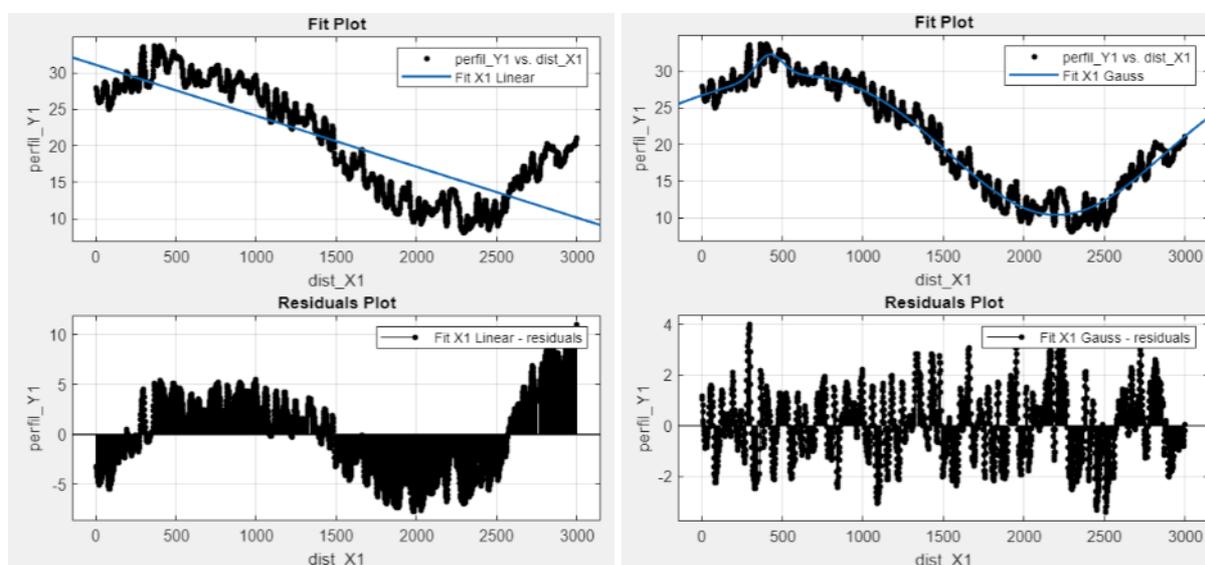
Figura 39 – Método utilizado para determinar a irregularidade média dos passeios para um perfil teórico de ajuste linear (à esquerda) ou de Gauss, de 3º grau (à direita)

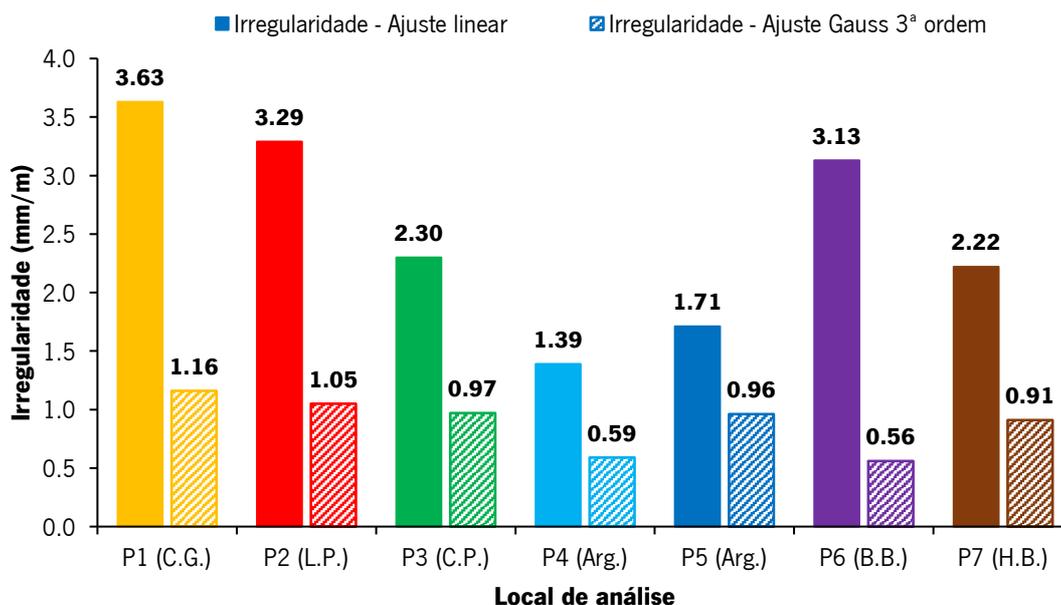
Figura 40 – Irregularidade média dos passeios nos pontos em análise considerando os desvios em relação a um ajuste teórico linear ou de Gauss, de 3º grau

Quando se considera apenas a irregularidade com menor comprimento de onda, recorrendo ao ajuste de Gauss, os pontos P1 (cubos de granito), P2 (lajes de pedra) e P3 (calçada à Portuguesa) são os mais irregulares e desconfortáveis, em especial para quem circule em cadeira de rodas ou com um carrinho de bebé. Os pontos P4 (argamassa) e P6 (blocos de betão) têm pavimentos mais regulares, originando menores vibrações e desconforto. O ponto P4 e P5 são ambos em argamassa, mas a irregularidade do ponto P5 é superior devido ao estado de degradação mais avançado em que este se encontra.

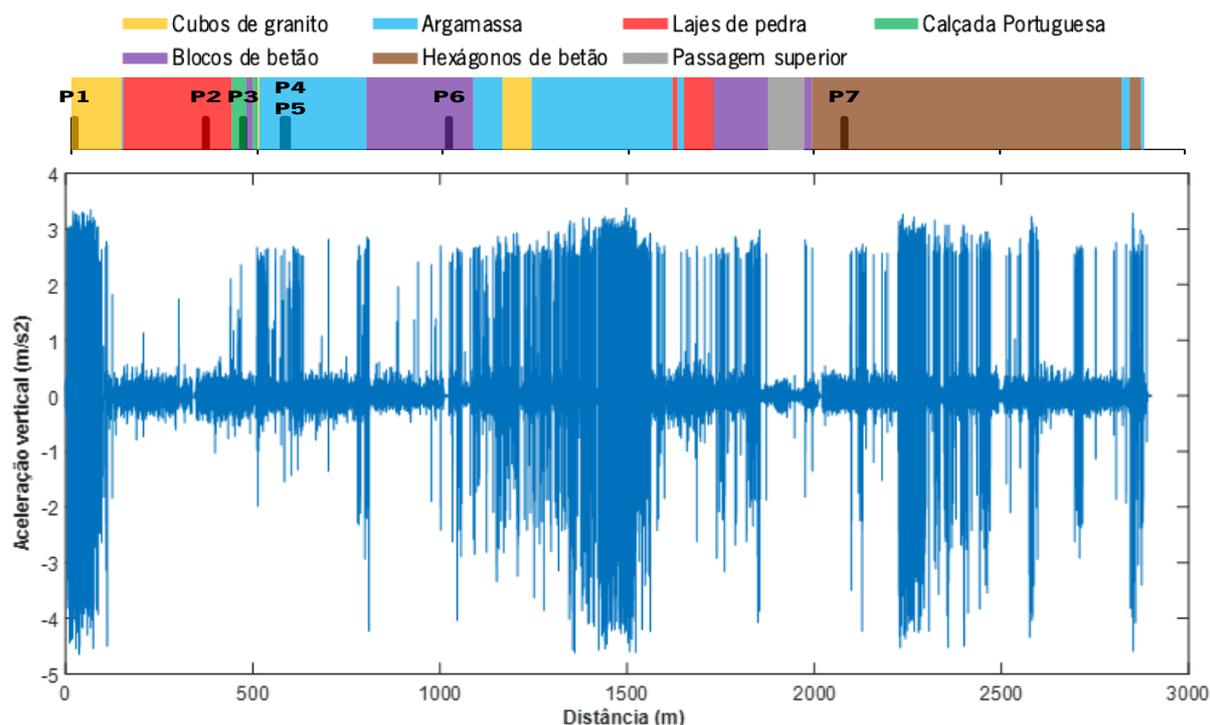
Figura 41 – Valores de aceleração medidos com o acelerómetro instalado no carrinho de bebé ao longo de todo o percurso e identificação dos vários tipos de pavimento

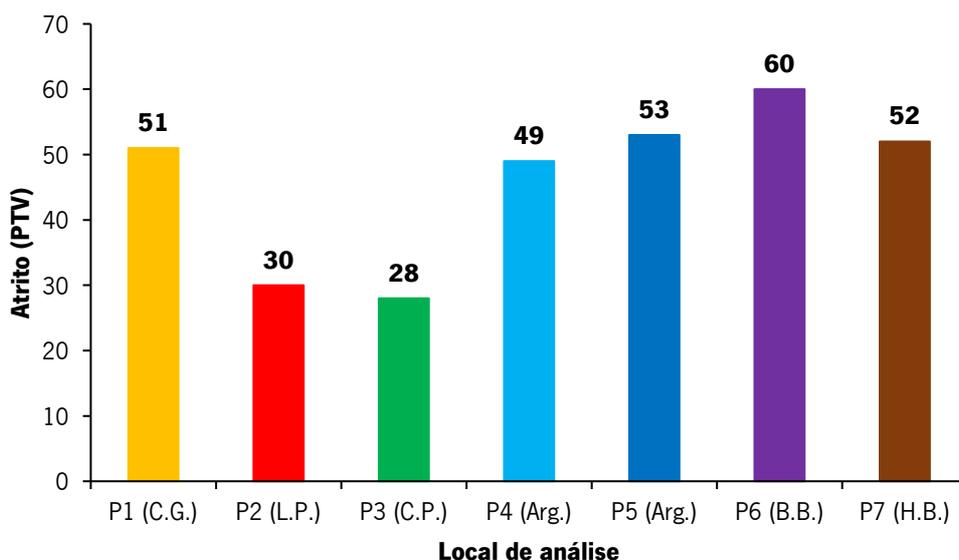
Figura 42 – Resultados do ensaio do pêndulo Britânico nos sete pontos selecionados

O ponto P6, em blocos de betão, apresenta o valor de *PTV* mais alto (60), sendo por isso o local que representa um menor risco de escorregamento para os peões que circulam neste pavimento. De acordo com a Tabela 4, apresentada na revisão bibliográfica, os passeios com baixo risco de escorregamento para os peões devem ter valores de *PTV* superiores a 36. Nesse sentido, os pontos P5 (argamassa mais degradada), P7 (hexágonos de betão), P1 (cubos de granito) e P4 (argamassa) têm todos baixo risco de escorregamento, respetivamente com valores de *PTV* iguais a 53, 52, 51 e 49.

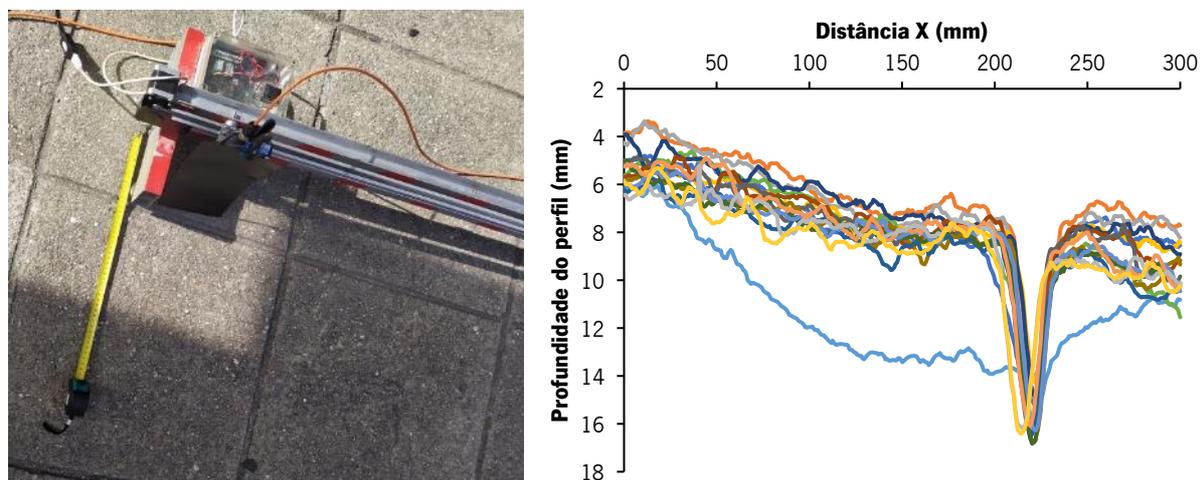
Figura 43 – Levantamento de perfis com a régua de 3 metros (esquerda) e gráfico dos dezasseis perfis obtidos (direita) para cálculo do MPD do pavimento em argamassa no ponto P4

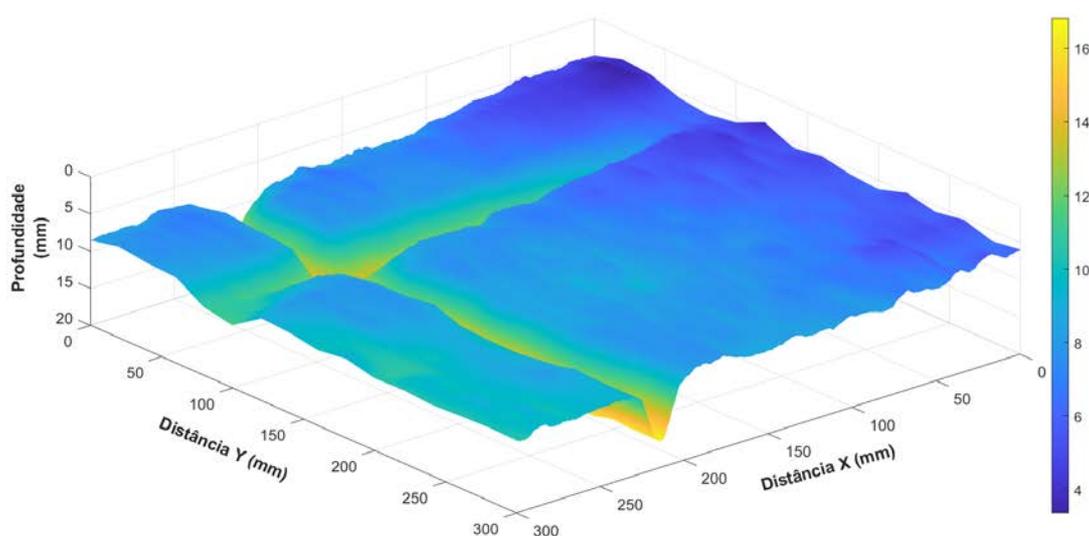
Figura 44 – Exemplo da superfície em 3D que resultou dos dezasseis perfis do pavimento em argamassa levantados no ponto P4

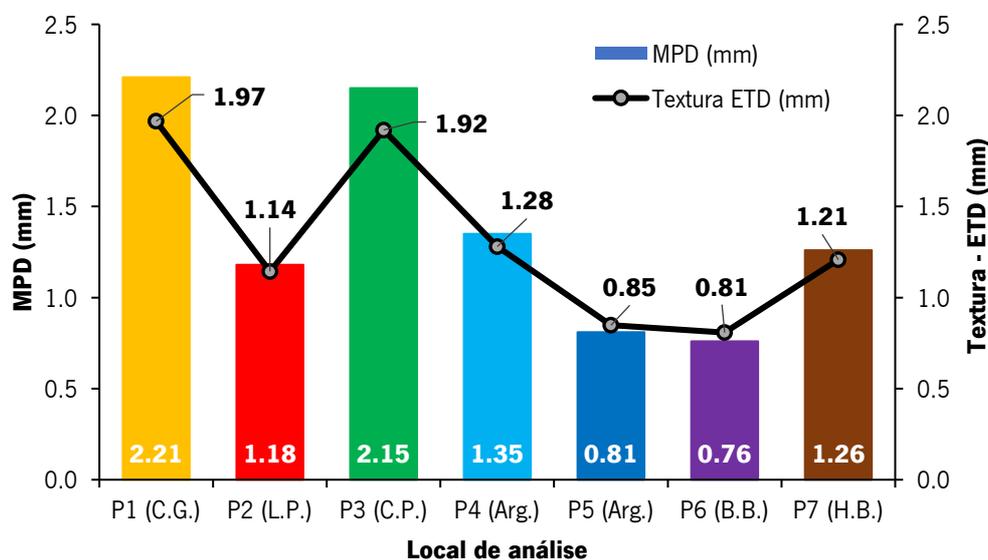
Figura 45 – Textura (MPD e ETD) dos pavimentos nos sete pontos em estudo

Os pontos P1 (cubos de granito) e P3 (calçada à Portuguesa) destacaram-se com os valores mais altos de profundidade de textura estimada (ETD), respetivamente 1,97 mm e 1,92 mm. Em seguida, surgem os pontos P4 (argamassa), P7 (hexágonos de betão) e P2 (lajes de pedra), respetivamente com valores de ETD iguais a 1,28 mm, 1,21 mm e 1,14 mm. De referir que estes valores intermédios resultaram da existência de juntas/sulcos de maior abertura nos locais em análise, que neste trabalho também foram considerados no cálculo do MPD. Os pontos com ETD mais baixo foram os pontos P5 (argamassa degradada) e P6 (blocos de betão), respetivamente com valores de ETD de 0,85 mm e 0,81 mm, neste caso devido à menor abertura das juntas/sulcos nestes pontos.

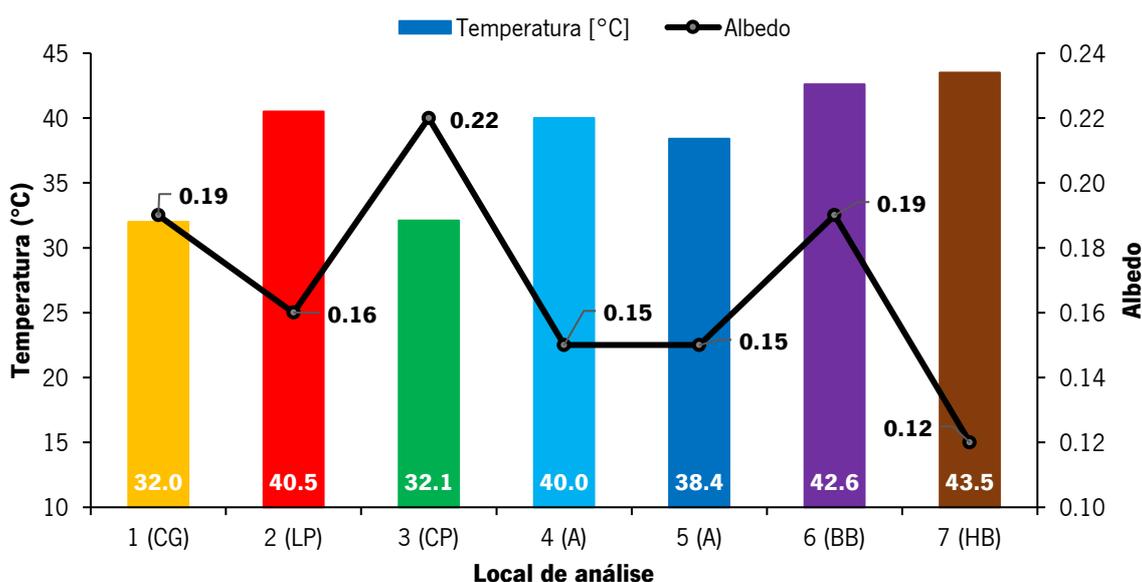
Figura 46 – Dados das temperaturas e do albedo registados nos sete pontos

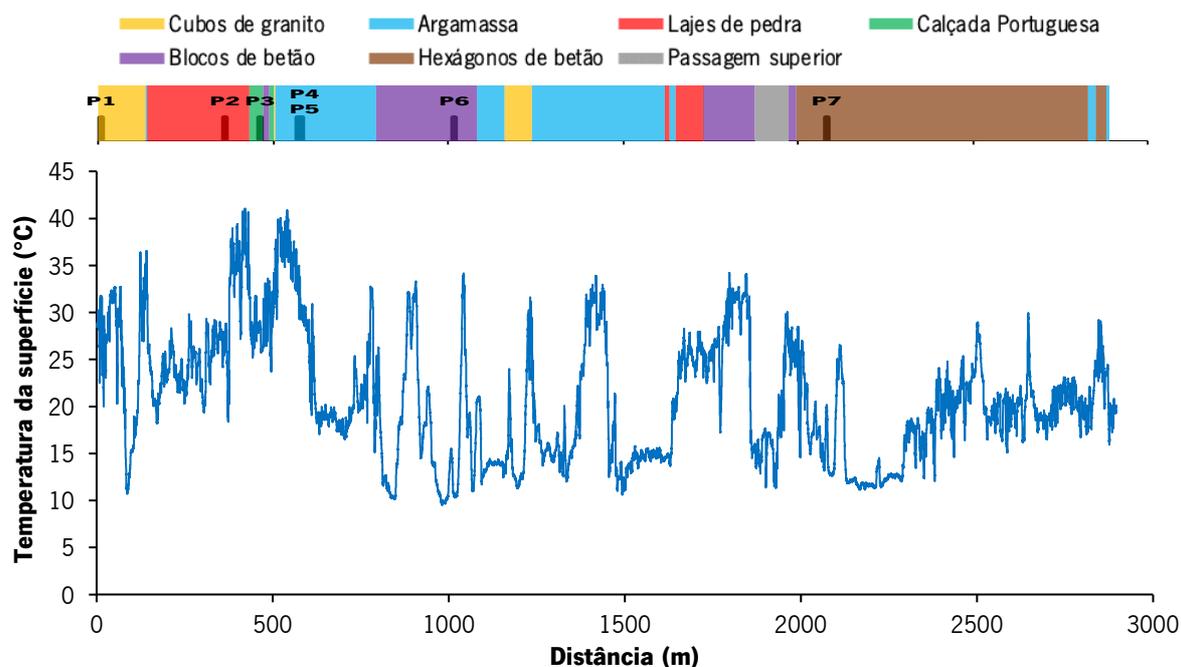
Figura 47 – Temperatura registada na superfície do passeio ao longo de todo o percurso e indicação dos tipos de pavimento e dos sete pontos onde foram realizados ensaios

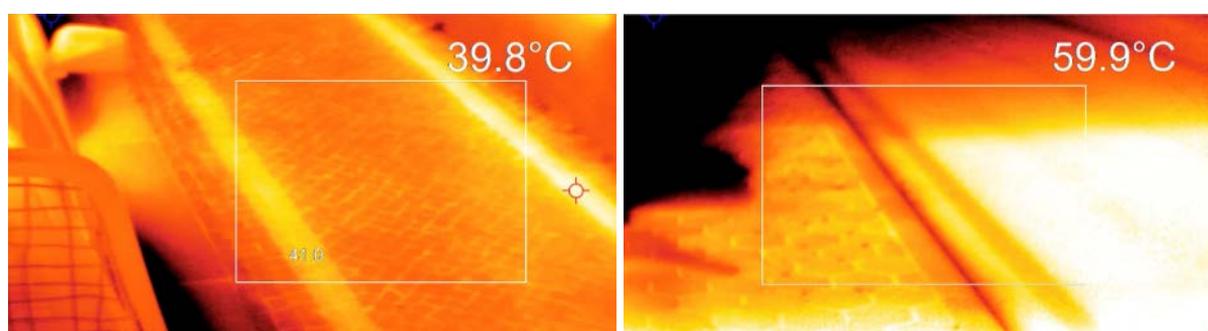
Figura 48 – Imagens térmicas da calçada à Portuguesa (esquerda) e da transição do passeio para o pavimento betuminoso (direita) que mostram o efeito da cor na temperatura registada nos passeios

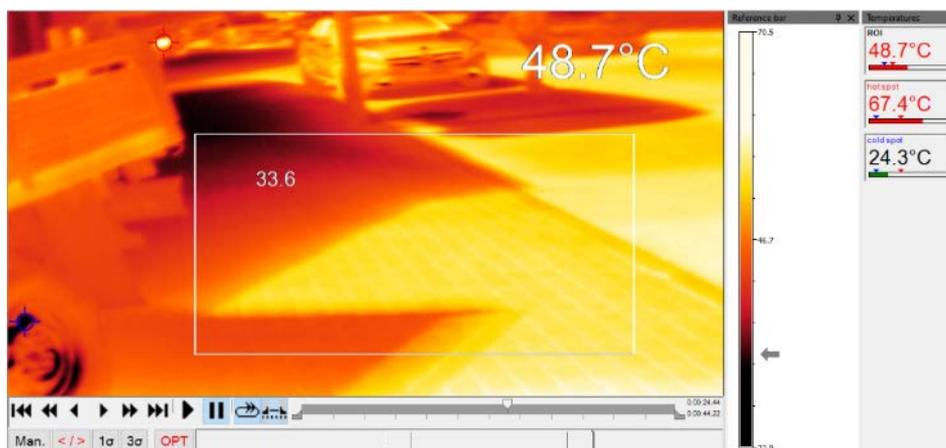
Figura 49 – Imagem térmica de um pavimento em blocos de betão numa zona de transição sol/sombra, que mostra o efeito do sombreamento na temperatura registada nos passeios

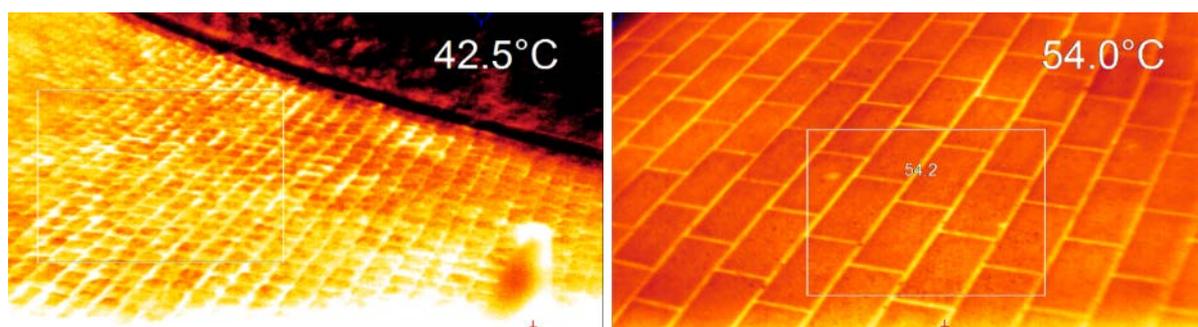
Figura 50 – Imagens térmicas de pavimentos em blocos pedra (esquerda) e de betão (direita) que mostram a perda de temperatura por convecção na zona das juntas

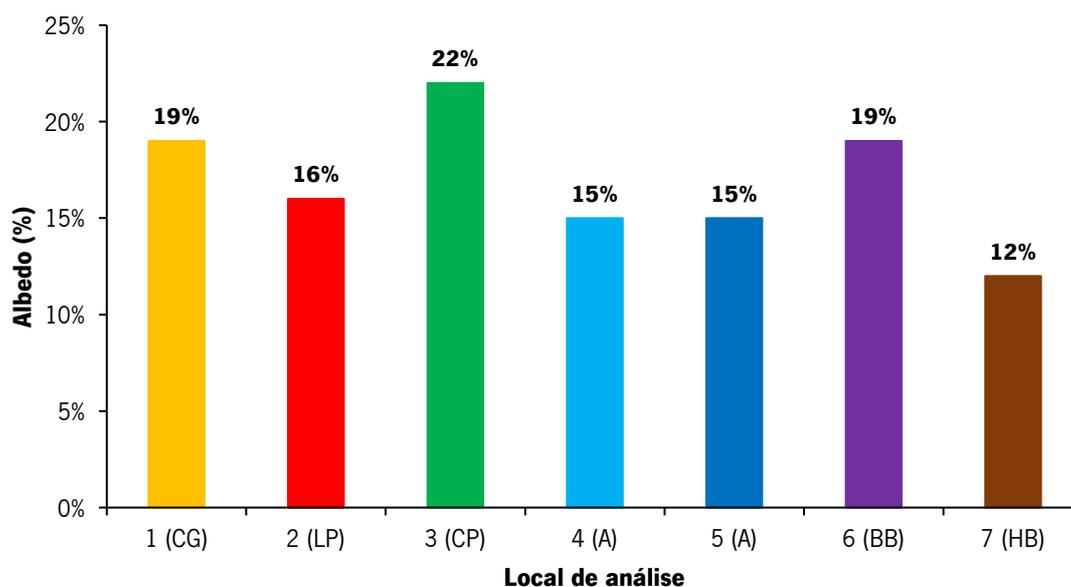
Figura 51 – Gráfico com os resultados do albedo nos sete locais pontuais
