Notícia preliminar das sondagens realizadas em 1987 na vila fortificada de Anciães

Francisco Sande Lemos

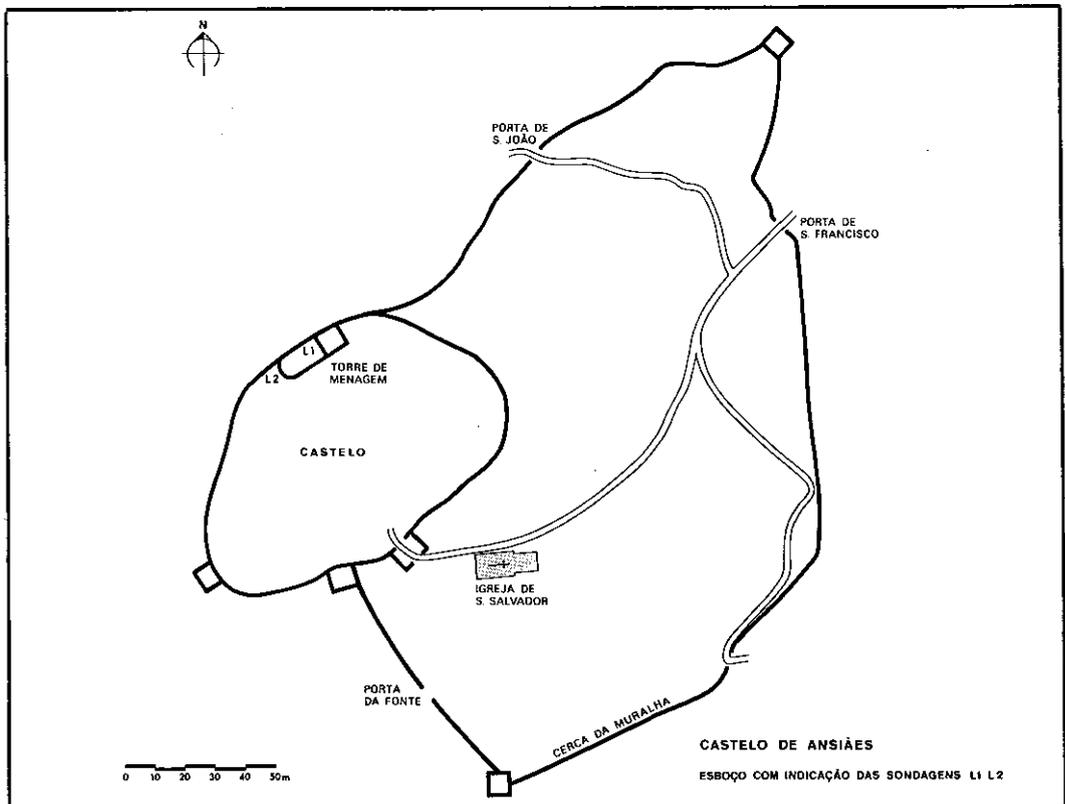
2 Planta da Vila Fortificada de Ansiães com localização das sondagens (Esc. 1:2 500).

Ambas as sondagens foram abertas segundo um único eixo, estabelecido de acordo com a própria estrutura topográfica da muralha e da Torre de Menagem, (Est. III). De facto, foi assumido como ponto gerador da quadrícula o canto formado pela muralha e pela Torre de Menagem, como meio de obter cortes transversais às duas estruturas. Como ponto 0 (zero) foi utilizada a soleira do Postigo da Traição.

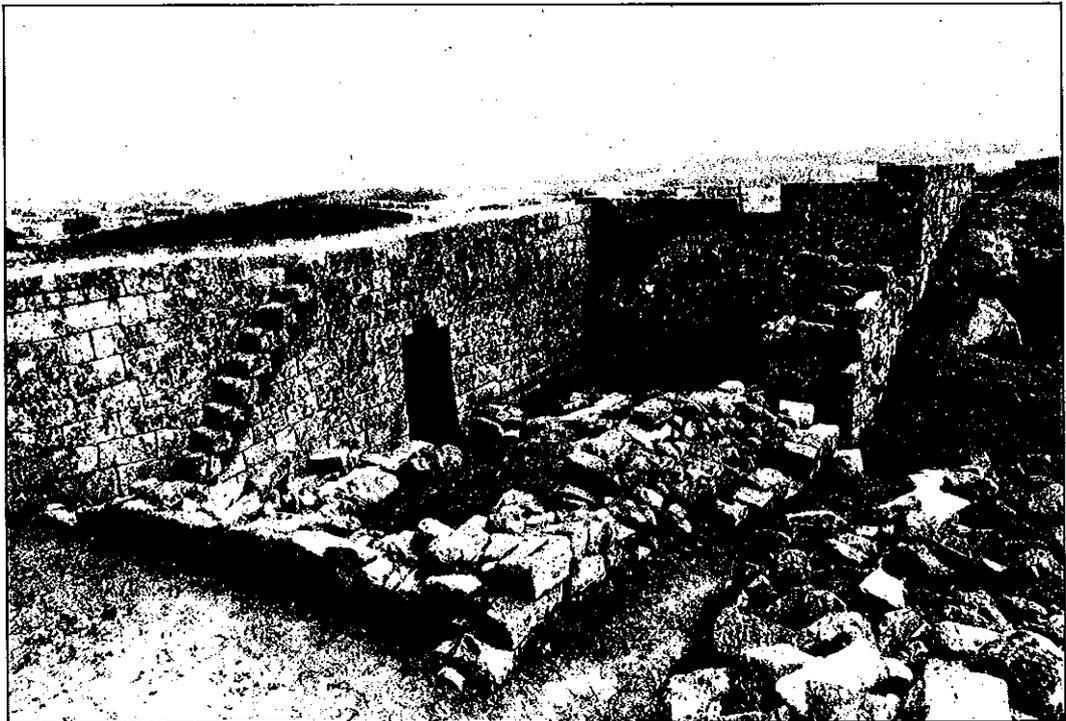
2 Troço de muralha vendo-se a chamada Porta da Traição e ao fundo as ruínas da Torre de Menagem.

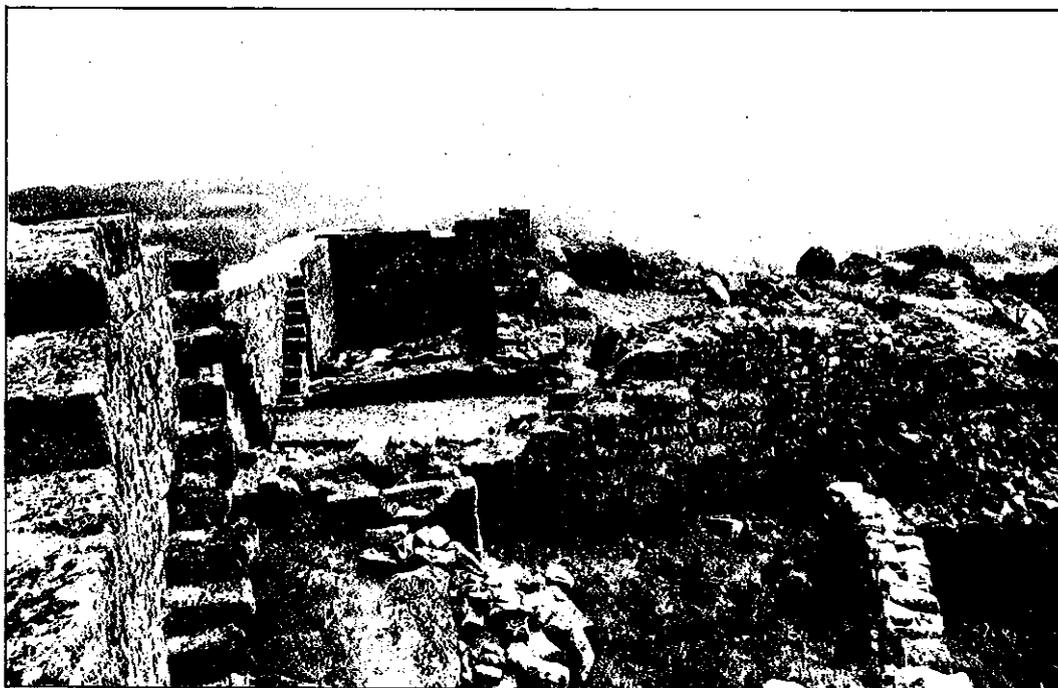
1 Ruínas da Torre de Menagem e construções anexas.
