Salvamento Arqueológico de Dume (Braga). Resultados das Campanhas de 1989-90 e 1991-92¹

Luís F. de Oliveira FONTES²

Publicam-se os resultados das escavações arqueológicas de emergência efectuadas na igreja paroquial de S. Martinho de Dume (Braga), entre 1989 e 1992. A intervenção permitiu confirmar a existência de um primitivo templo do período suevo-visigótico, sujeito em época altomedieval a ampla reconstrução e ampliação, mas mantendo o mesmo modelo planimétrico. Uma nova igreja viria a ser construída nos séculos XVII-XVIII, no mesmo lugar, mas rompendo com o modelo planimétrico anterior. Destaca-se ainda a identificação de parte da necrópole altomedieval, contígua ao templo soterrado. O conjunto destes vestígios reveste grande importância para o conhecimento da arquitectura cristã antiga no NO português testemunhando, pelo menos para a região de Braga, uma penetração precoce de modelos arquitectónicos de origem oriental que se difundiram pela Europa Ocidental entre os séculos VI e VIII.

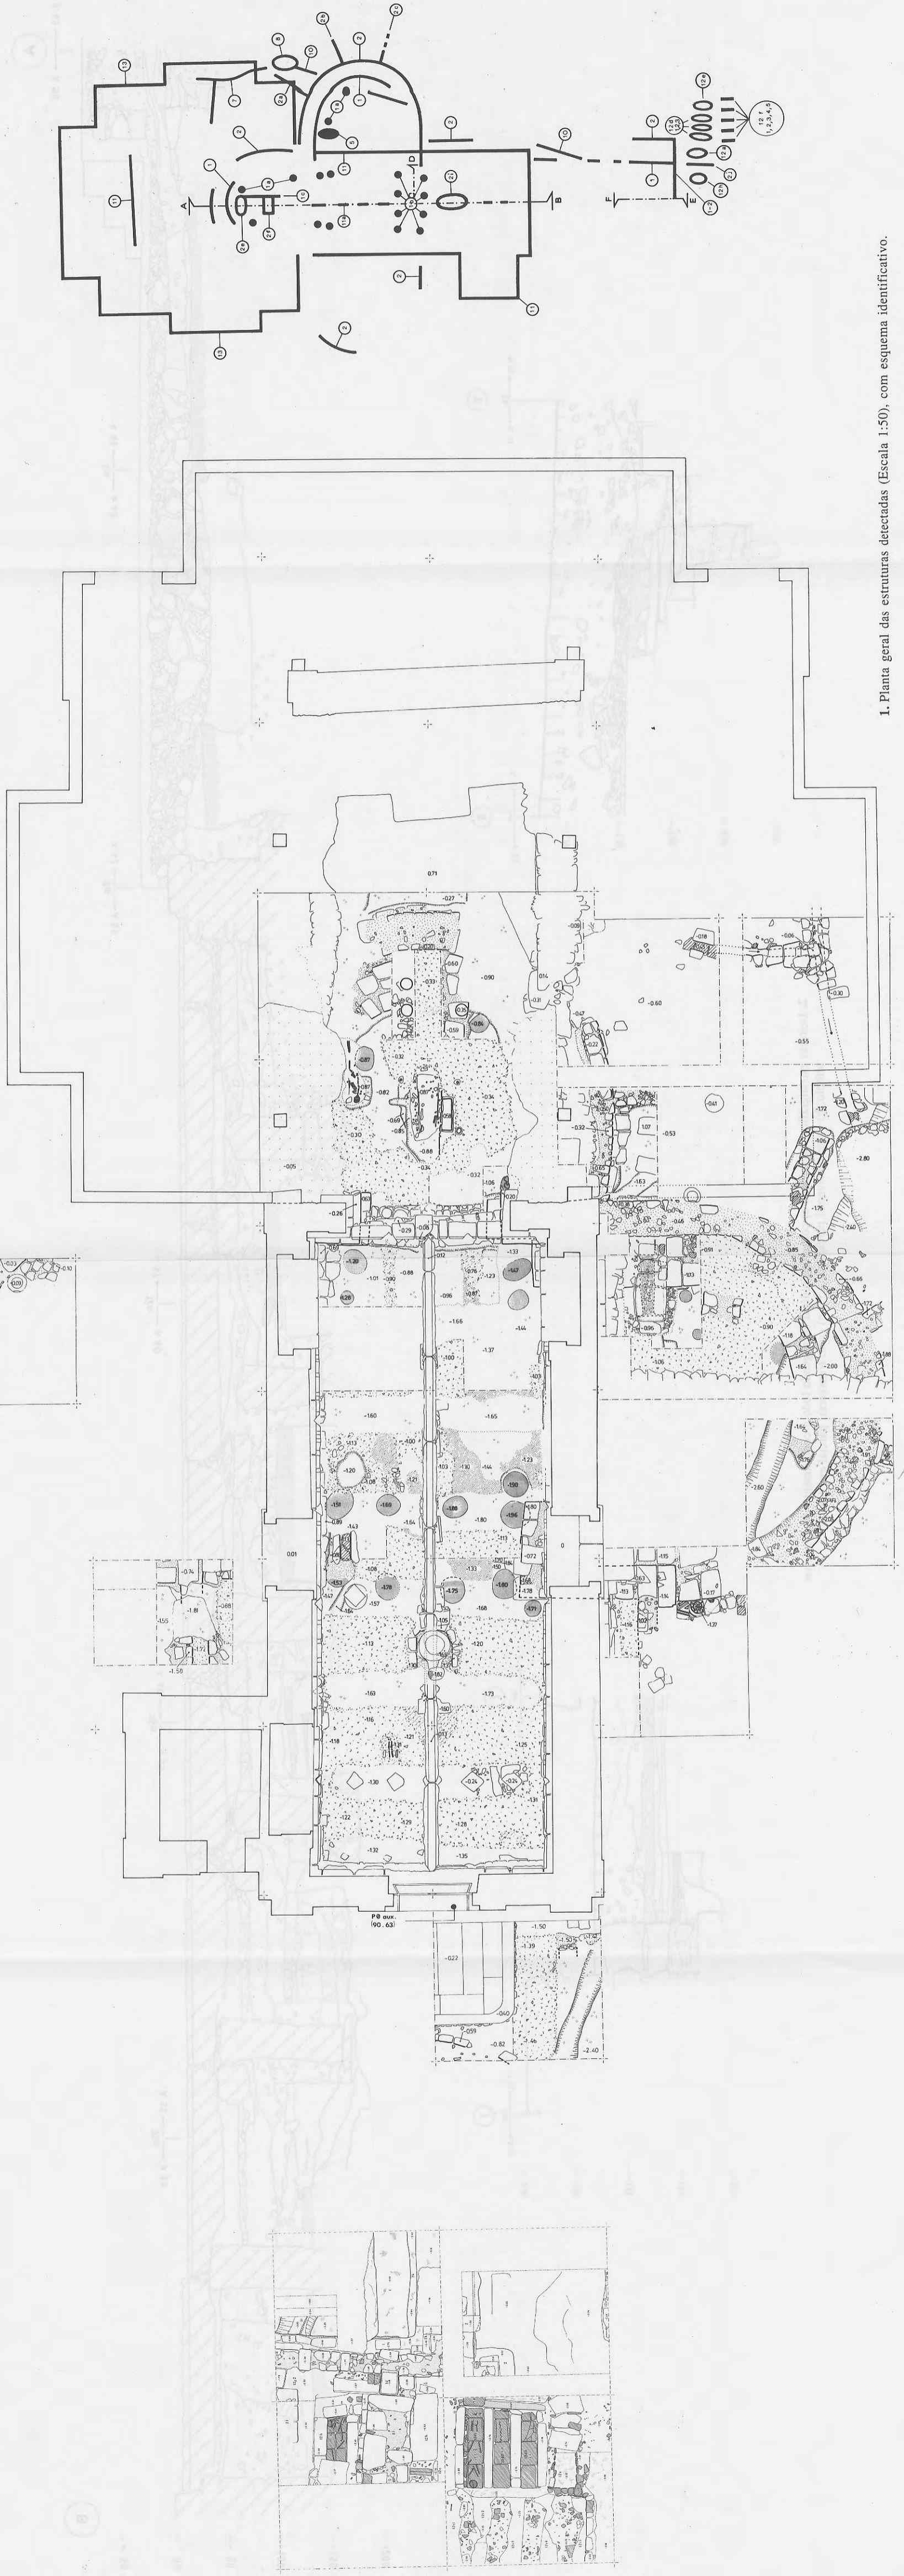
1. Planta geral das estruturas detectadas (Escala 1:50), com esquema identificativo.

Como complemento à descrição recomendamos a observação da planta geral dos vestígios detectados (Est. II-1) e dos perfis com as leituras estratigráficas principais (Est. II-2).
