# ESTUQUES ANTIGOS

F. Pacheco Torgal

Said Jalali

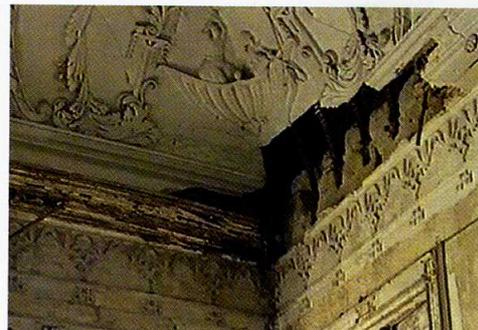
Figura 1: Degradação de revestimentos em estuque devido a deterioração da estrutura da cobertura [4]

As patologias mais graves associadas aos revestimentos de estuque estão associadas a problemas de humidades e ou infiltrações de água, que decorrem quer da existência de fugas em canalizações de água, de telhados deteriorados (Figura 1), com ou sem apodrecimento das estruturas de suporte em madeira, ou da presença de humidade quer por condensação, quer devido à sua presença no interior das paredes de alvenaria por ascensão capilar.

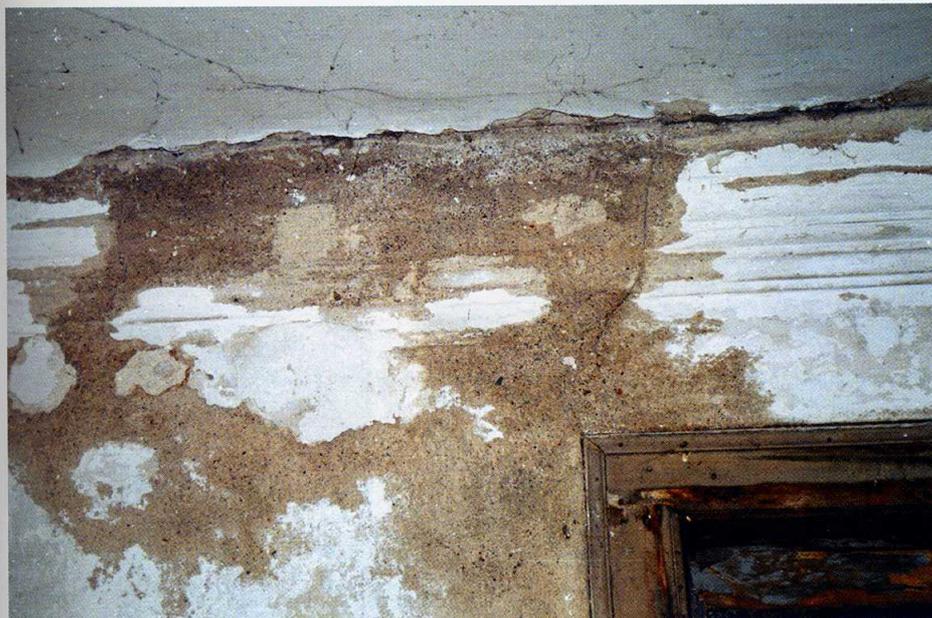
Figura 2: Revestimento de estuque degradado por eflorescências

to posterior de eflorescências, com o consequente “apodrecimento” do estuque, como é evidente na Figura 2.

As eflorescências são de facto um dos mais graves tipos de patologias associados a todos os revestimentos de edifícios antigos, sendo que a solução deste problema dificilmente passará pela utilização de prurutos “milagrosos” disponíveis comercialmente [6,7]. Menos graves, mas não menos frequentes surgem as patologias associadas à fendilhação dos revestimentos de estuque e que estão associadas quer a problemas de ordem estrutural do edifício (Fi-

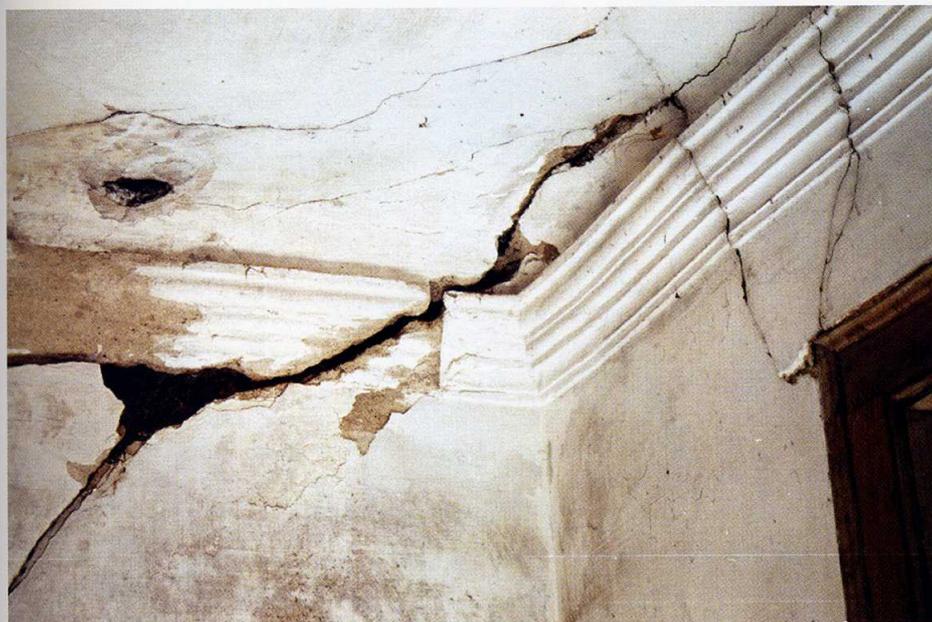
Figura 3: Revestimento de estuque com fissuras de origem estrutural

gura 3), com deformações dos pavimentos, que por sua vez afectam o comportamento das paredes que suportam.

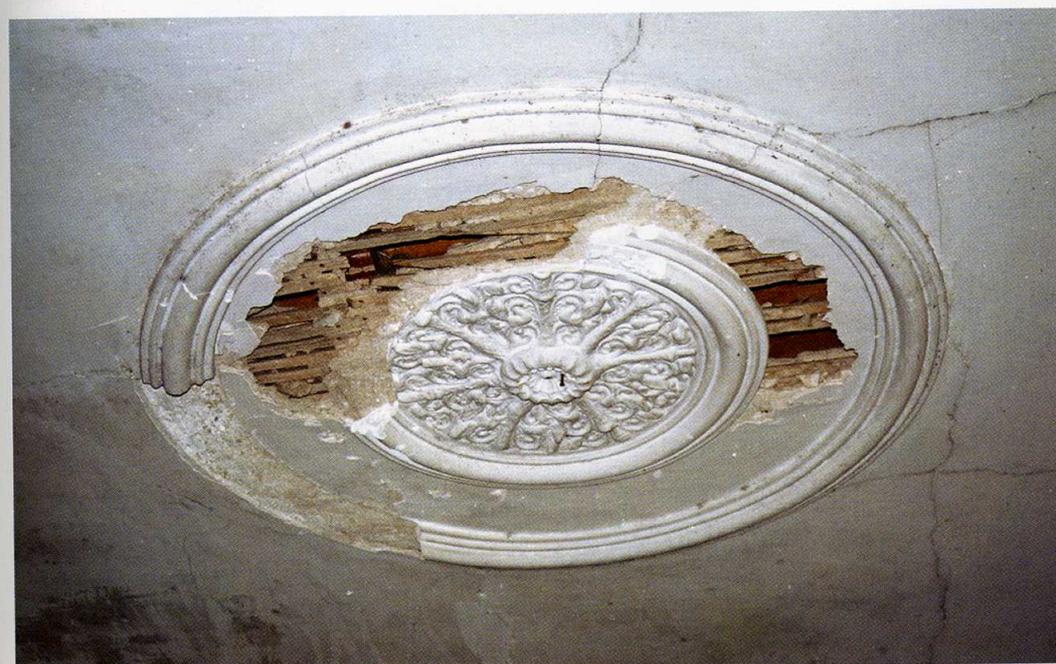
Figura 4: Queda de troços de peça decorativa em gesso

Um outro tipo de patologia corrente em estuques antigos, prende-se com a queda de troços de peças decorativas de gesso. Esta ocorrência é originada pela perda de aderência entre a peça decorativa e o estuque que tem como primeira causa a perda de propriedades mecânicas devido à presença de humidade ou por envelhecimento dos materiais e que é agravada pelos movimentos de contracção e expansão do fasquiado de madeira, sobre o

qual estão aplicados os revestimentos de estuque (Figura 4).

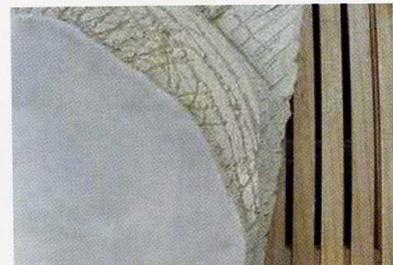
Figura 5: Revestimento de estuques antigos.

Qualquer trabalho de restauração de estuques antigos deve ser precedido de uma inspecção dos materiais a restaurar, já que na verdade são inúmeros os casos de revestimentos em estuque que foram feitos com cal e não com gesso. Para além do que, um revestimento em estuque antigo, não é constituído somente por estuque, mas por várias camadas (Figura 5), reboco e esboço, precedentes à base de cal [8].

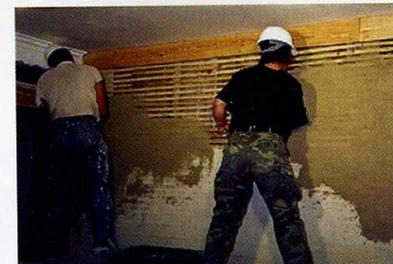
Figura 7: Revestimento do fasquiado com argamassa [8]

peza de tintas são completamente desaconselhados para o efeito, porquanto introduzem sais nocivos e deixam a superfície do estuque muito picada. Alguns autores referem que o uso de um decapante de cloreto de metileno à base de solventes aditivado com cera faz com que a tinta expanda e possa ser removida mecanicamente [10]. Nas troços de paredes e tectos onde houve necessidade de refazer a estrutura suporte de madeira, após a colocação do fasquiado, procede-se ao seu revestimento com reboco, uma argamassa de cal e gesso que é apertada à mão e em direcção perpendicular ao fasquiado (Figura 7).

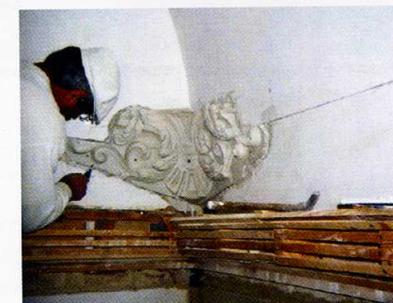
Figura 9: Colocação de ornamento em estuque [8]

te do seu tipo. Enquanto que as molduras são corridas no tecto, usando um perfil adequado e feito a partir do perfil das molduras originais, já os centros de tecto, os medalhões e outros elementos decorativos não corridos, são na sua grande maioria, executados em oficina e colados posteriormente com gesso cola. Na Figura 9, é visível a execução de acertos numa peça decorativa de gesso, após a sua colagem. A execução de peças decorativas em estuque, é um trabalho que requer mão-de-obra bastante especializada porquanto se trata de um trabalho muito minucioso, no sentido de se tentar reproduzir integralmente não só as formas da peça original como também por vezes a sua pigmentação à data da execução dos trabalhos de restauração.

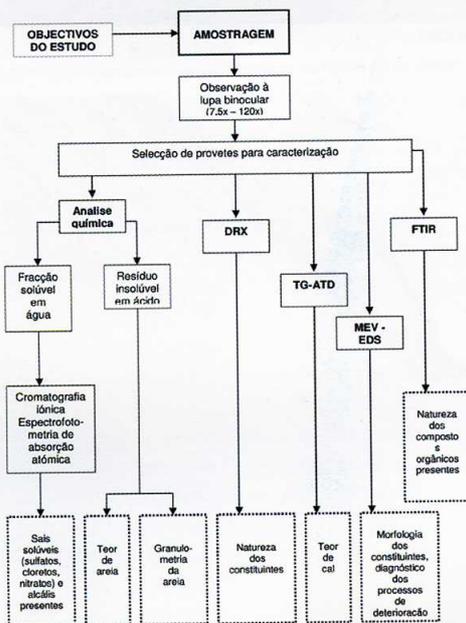
Figura 6: Metodologia de caracterização de argamassas antigas seguida no LNEC [9]

Para lá daquilo que pode ser o valor histórico implícito na utilização de técnicas e materiais originais, surge a questão não dispicienda da compatibilidade entre os materiais de restauração e os materiais a restaurar. Na verdade materiais com diferentes comportamentos mecânicos e físico-químicos, levarão mais tarde ou mais cedo a situações de mau desempenho. Como se compreende, materiais com diferentes permeabilidades, diferentes módulos de elasticidade, diferentes níveis de aderência, ou diferentes níveis de absorção de água ou mesmo com ou sem fibras vegetais ou animais, dificilmente poderão constituir-se como uma boa solução de reabilitação, porquanto viram mais tarde ou mais cedo a estar na origem do aparecimento de patologias. Sobre a questão da caracterização de argamassas antigas, o LNEC [9] recomenda uma estruturação de procedimentos que é apresentada na Figura 6.
