Reforço Sísmico de
Ligações de Construções Históricas

Tese de Mestrado
Ciclo de Estudos Integrados Conducentes ao
Grau de Mestre em Engenharia Civil

Julho de 2013

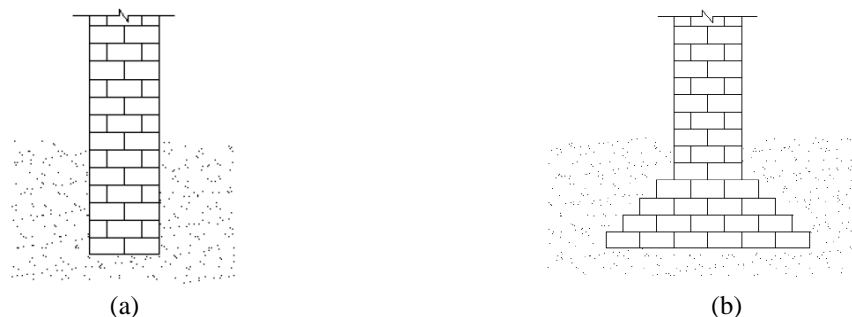
Figura 1 – Fundações: a) fundação direta resultante do prolongamento das paredes; b) fundação direta com um aumento de espessura da parede (Pires, 2009)

As fundações de construções de alvenaria podem ser agrupadas em dois grupos (fundações diretas ou indiretas) dependendo da profundidade à qual estas vão assentar. Caso o solo seja considerado resistente, isto é, apresente umas elevadas características mecânicas, a fundação pode ser entendida como um prolongamento das paredes-mestras (ver Figura 1a). Caso o solo não apresente características mecânicas suficientes para que apenas o prolongamento das paredes conduza à estabilidade da estrutura, as paredes sofriam um aumento de espessura de forma a diminuir a tensão a ser exercida no solo (ver Figura 1b).

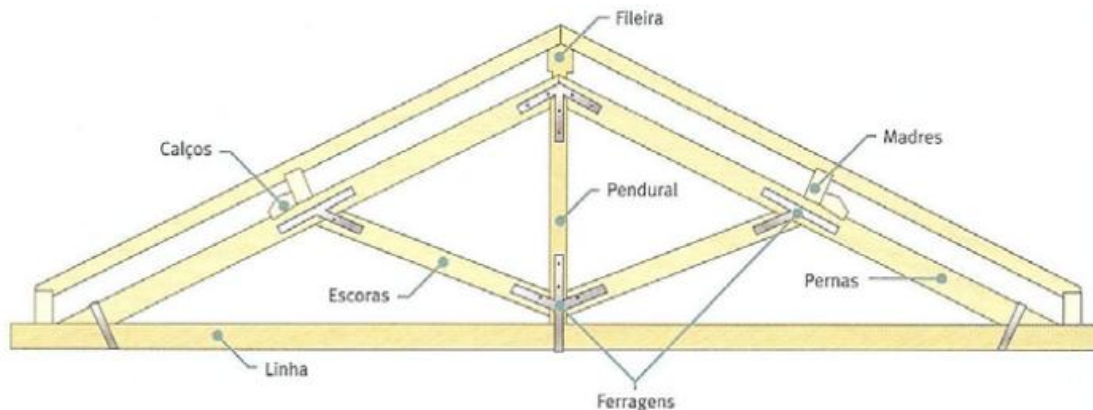
Figura 7 – Esquema de uma cobertura frequente em edifícios de alvenaria (adaptado por Pena, 2008)

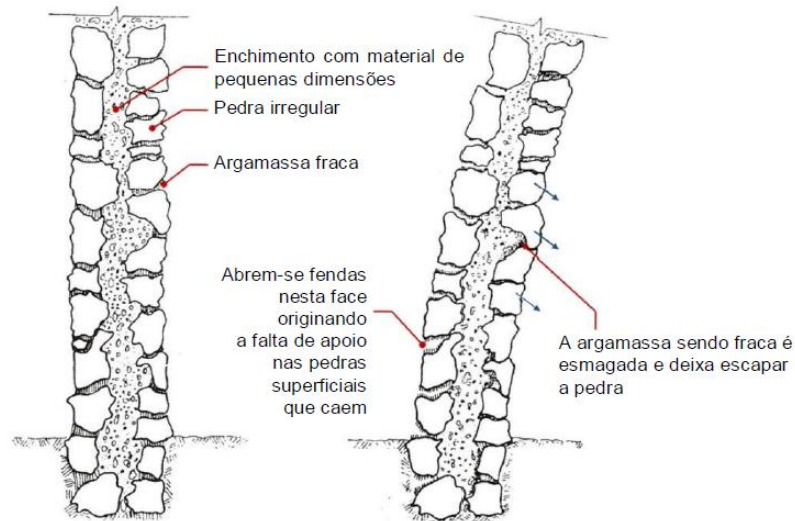
Figura 9 - Parede de alvenaria seca ou de ligante fraco com pedra irregular, de dois panos (Carvalho & Oliveira, 1983).

1. Quanto mais arredondadas forem as pedras mais facilmente se desagregam;
2. O movimento oscilatório da parede para fora do seu plano, em ambos os sentidos, provocado pelo facto do sentido das forças variar rapidamente e diversas vezes durante a ocorrência de um sismo;
3. A existência de acelerações verticais agrava a possibilidade de desagregação, pois atenua o efeito estabilizador das forças de compressão;
4. A possível fratura de pedras que não sejam de boa qualidade.

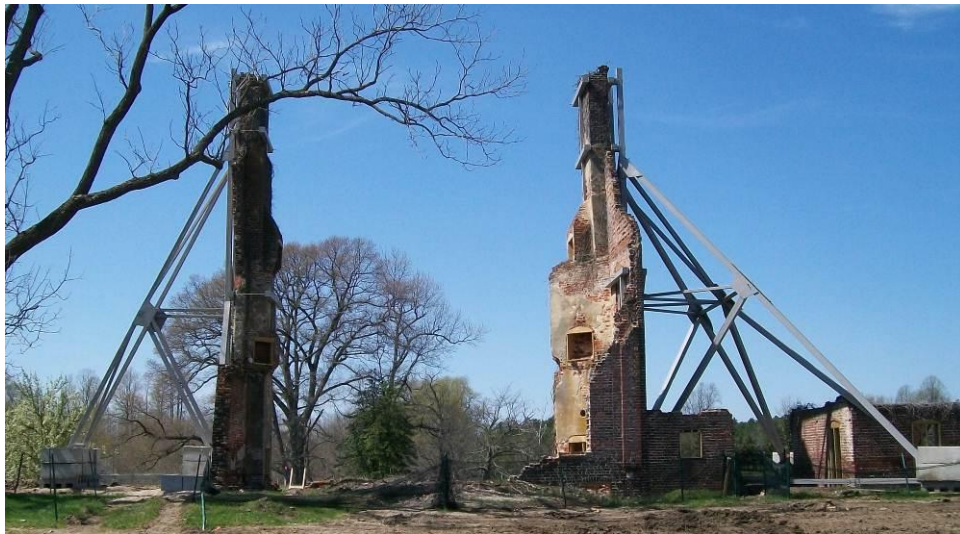
Figura 32 – Técnica de reforço utilizada numa ruína que provoca um impacto visual negativo

Ao contrário dos casos correntes de edifícios de alvenaria, estas construções podem encontrar-se apenas apoiadas nas suas próprias fundações, sem ligações com nenhum outro elemento construtivo que funcione como contraventamento e apresentar uma geometria complexa. Estes factos levam a que a necessidade de garantir a estabilidade deste tipo de construções, seja geralmente solucionada através da adição de elementos de reforço que provocam um impacto visual negativo no sítio ou no monumento, como é visível na Figura 32.

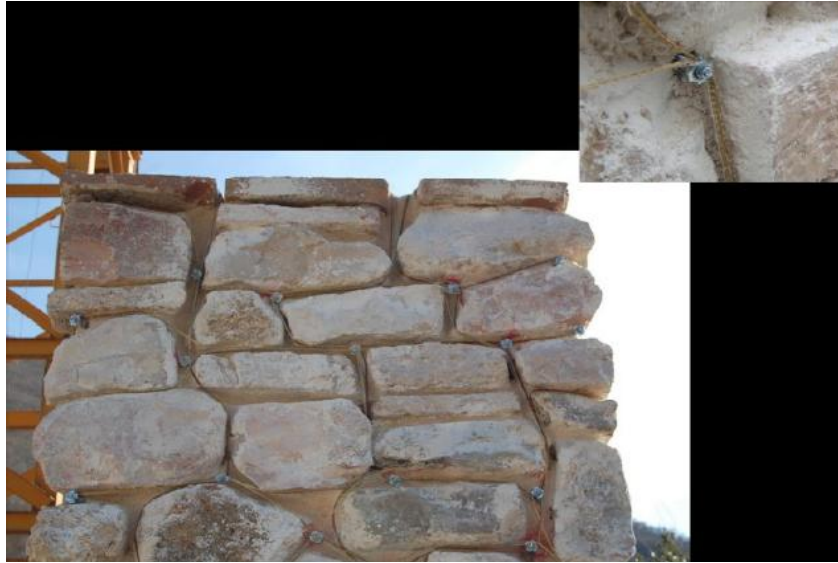
Figura 34 – Sistema de reforço criado por *Antonio Borri* com cabos de aço a percorrer as juntas

A técnica a desenvolver ao longo desta dissertação é semelhante a um sistema de reforço de paredes de alvenaria apresentado por um engenheiro italiano chamado *Antonio Borri* em 2009, à qual ele deu o nome de "*Reticolatus*". A diferença entre esta técnica e a que é apresentada ao longo desta dissertação prende-se, principalmente, nos materiais utilizados, como se pode observar nas figuras seguintes.

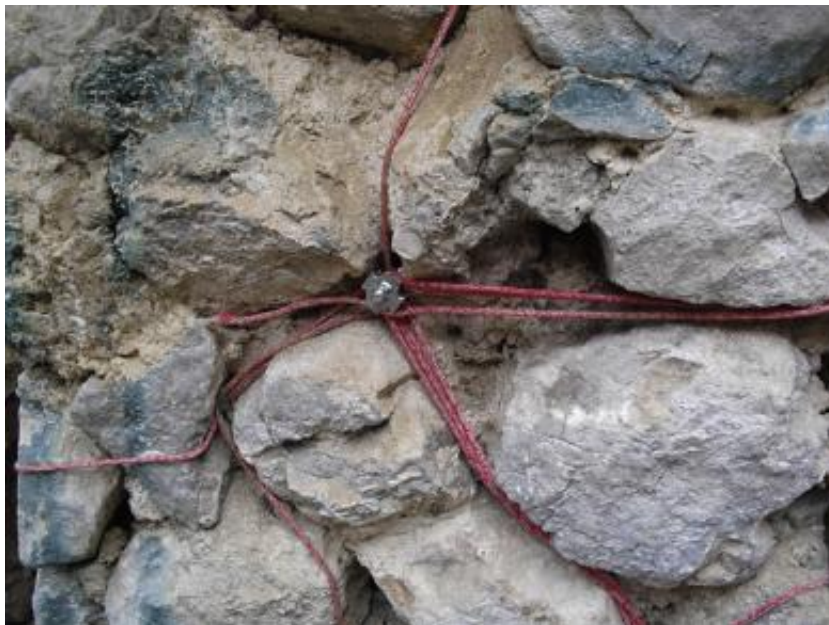
Figura 35 – Sistema de reforço criado por *Antonio Borri* com cordões de polietileno a percorrer as juntas

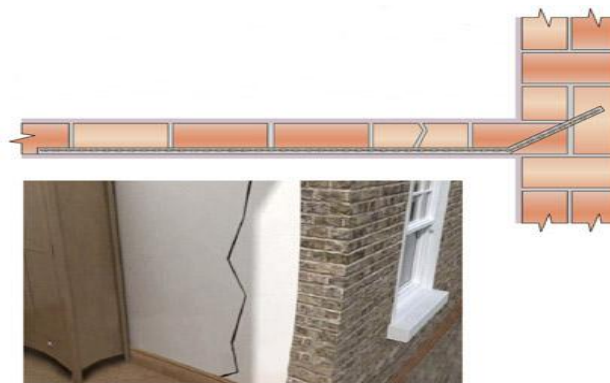
Figura 39 - Reparação de ligações entre paredes interiores e exteriores utilizando armadura helifix

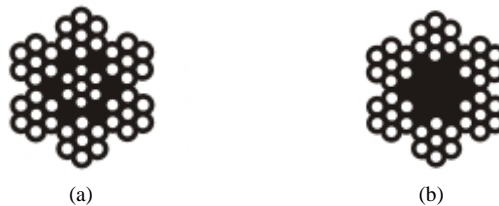
Figura 52 – Representação da secção dos cabos de aço inoxidável: (a) cabos com 2 e 4 milímetros de diâmetro; (b) cabos com 6 milímetros de diâmetro

Os cabos de aço inoxidável são cabos que resultam do conjunto de vários cordões de aço inoxidável, também eles constituídos por vários fios. Devido à necessidade anteriormente discutida de ter os cabos a perfazer ângulos de grande amplitude em pequenos espaços, apenas cabos com um diâmetro inferior a 8 mm serão interessantes, visto que a partir dessa dimensão estes deixam de ser tão flexíveis quanto o desejado. Como tal, serão aqui analisados cabos de aço inoxidável com 2, 4 e 6,4 milímetros de diâmetro, comercializados pela empresa Oliveira Sá. No caso dos cabos com 2 e 4 mm de diâmetro, estes são constituídos por seis cordões exteriores, cada um dotado de 7 arames, e um cordão central, também com 7 arames com diâmetros ligeiramente maiores do que os arames constituintes dos cordões exteriores. No caso dos cabos com 6,4 mm de diâmetro, os cabos apenas são constituídos por cordões exteriores, sendo que, se fossem dotados do cordão central, estes não teriam a flexibilidade requerida para esta técnica.

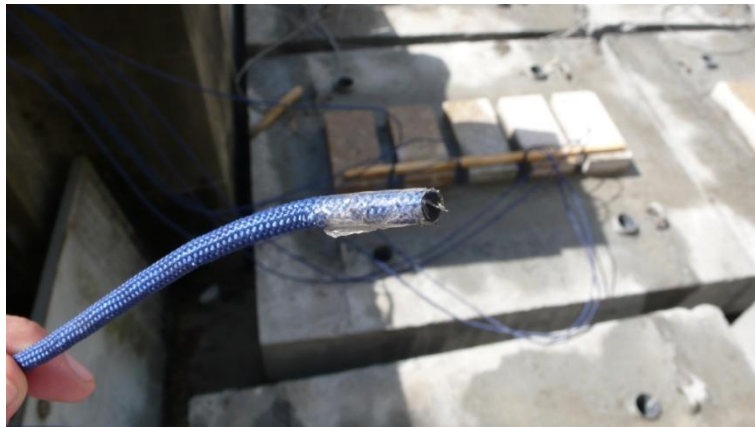
Figura 53 – Cordão sintético reforçado com fibras de carbono com 4 mm de diâmetro

O núcleo dos cordões de 4 mm de diâmetro tem uma densidade linear de massa de 12×1600 g/km, o que corresponde a 19200 g/km e uma densidade de $1,78$ g/cm³. A área dos cordões é de $19200 \times 10^{-5} / 1,78$, o que corresponde a $10,79$ mm². Visto que a tensão de rotura das fibras de carbono é de 4300 MPa, é de esperar que a força de tração que leve os cordões à rotura seja $4300 \times 10,79$, o que corresponde a cerca de 48,39 kN.

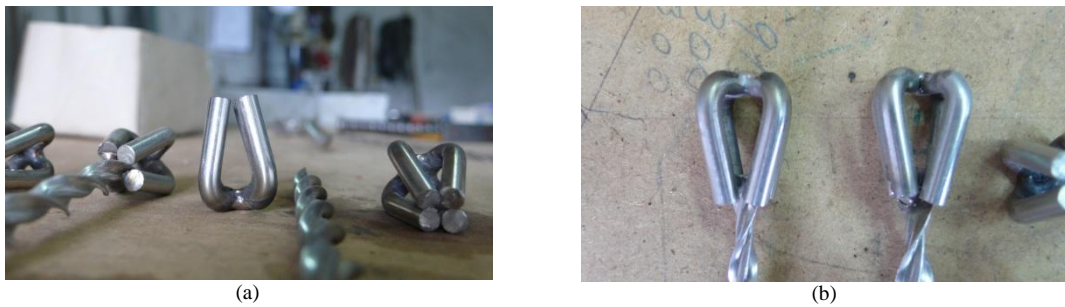
Figura 54 – Conceção das primeiras *heli-agulhas*

Nas figuras seguintes é possível observar as primeiras cabeças desenvolvidas e a formação das primeiras *heli-agulhas*, ainda sem conectar os dois componentes recorrendo a um processo de soldadura. De notar a forma arredondada que foi atribuída a cada gancho que constitui as cabeças das *heli-agulhas*. Esta forma permite otimizar o espaço destinado à passagem dos cabos, e ao mesmo tempo, o facto de não ter nenhuma aresta protege-os de se desgastarem nos pontos em que os cabos estão em contacto com um gancho da cabeça da *heli-agulha*.

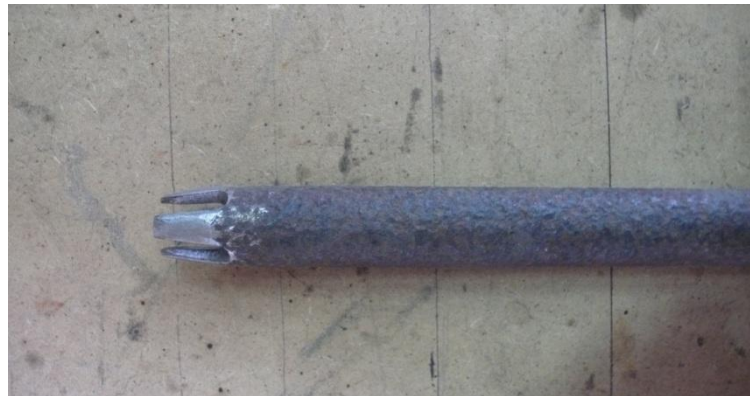
Figura 55 – Peça que facilita a inserção das *heli-agulhas* nas juntas de argamassa

Utilizando o negativo da cabeça, foi criada uma peça para facilitar a inserção das *heli-agulhas* nas juntas, sem ter de encomendar a criação da peça dotada da mola referida no Capítulo 3.4. Nesta primeira fase foi apenas concebida para auxiliar a inserção das *heli-agulhas* sem estar preparada para conectar com uma máquina que funcione como martelo.

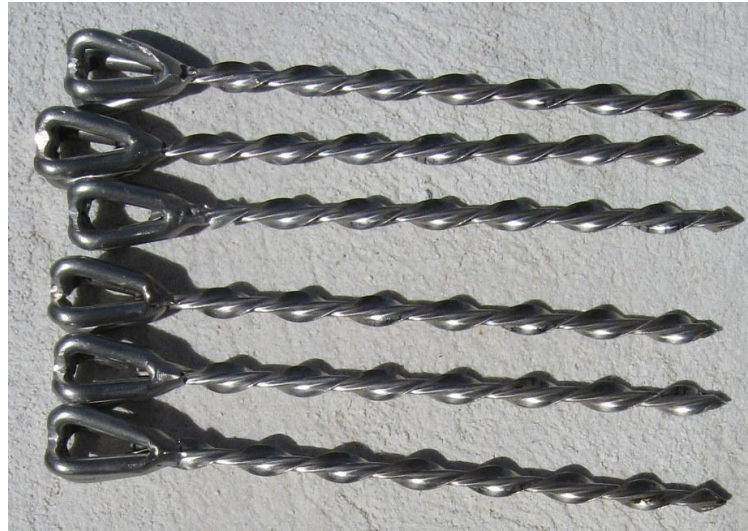
Figura 56 – Estado final das heli-agulhas

Após desenvolvimento de ambas as peças, são apresentadas nas figuras seguintes, os seus estados finais. A cabeça das *heli-agulhas* foi entretanto alargada um pouco com o intuito de permitir a passagem de dois cabos com 4 mm de diâmetro entre cada um dos quatro ganchos que a constitui.

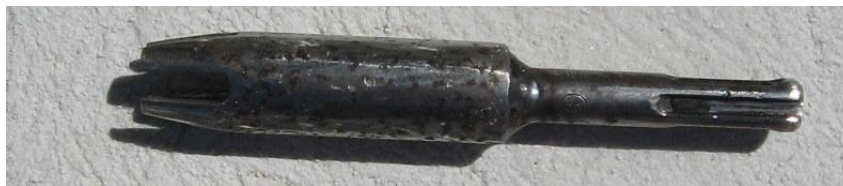
Figura 57 – Estado final da peça criada para facilitar a inserção das heli-agulhas

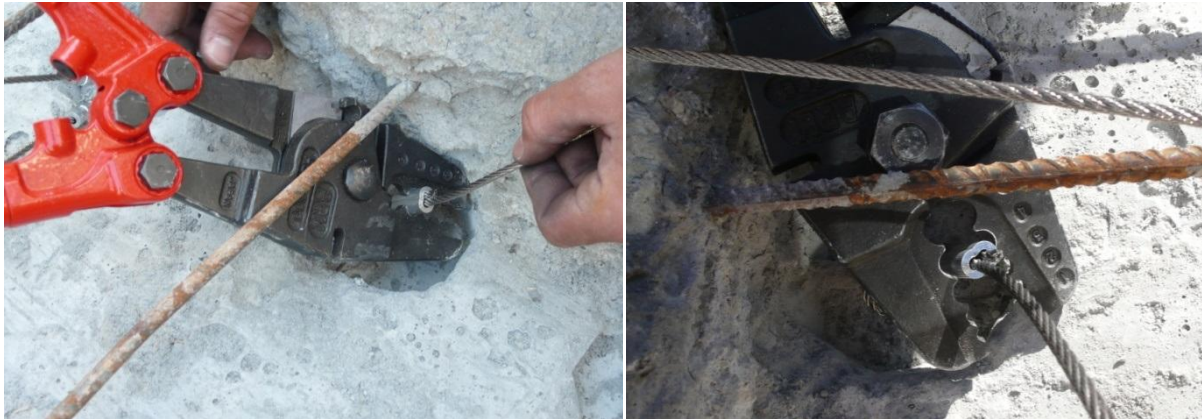
Figura 65 – Amarração dos cabos de aço com recurso a estropos

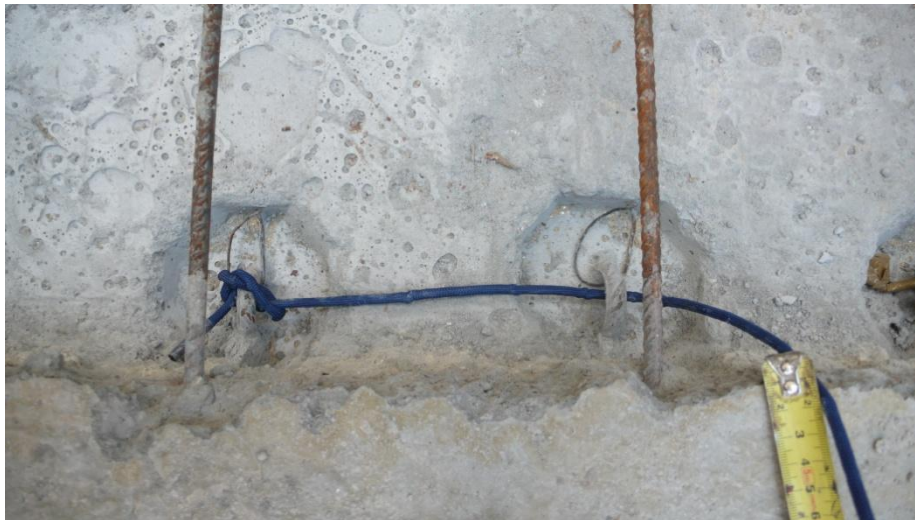
Figura 66 – Amarração dos cordões através de nós

No caso dos cordões reforçados com fibras de carbono, a amarração foi realizada através de nós, como se pode observar na Figura 66.

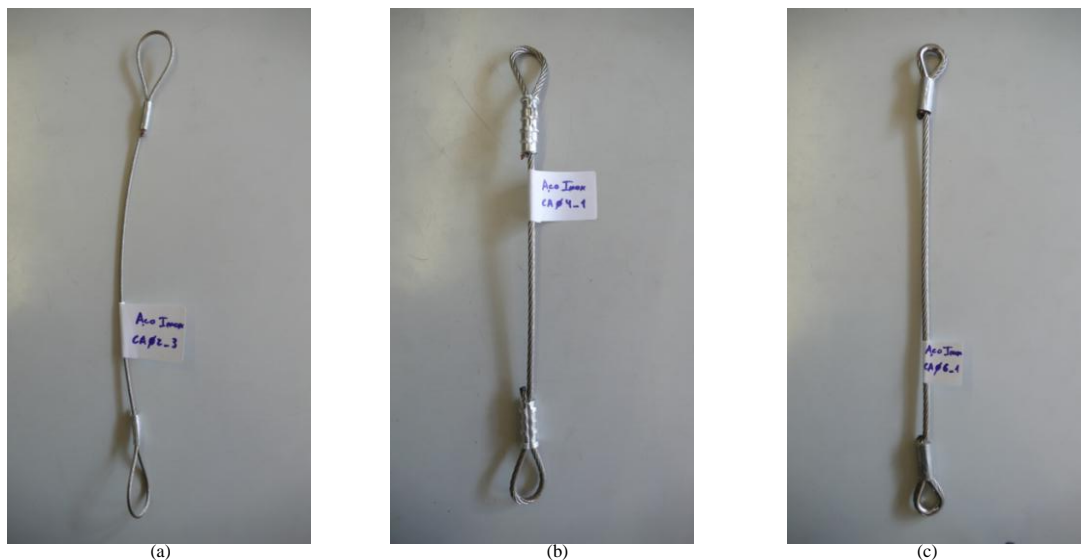
Figura 68 - Provette de um cabo de aço inoxidável 6X7-CWS Inox Aisi 316 prontos a serem ensaiados à tração: (a) cabo com 2 mm de diâmetro; (b) cabo com 4 mm de diâmetro; (c) cabo com 6,4 mm de diâmetro

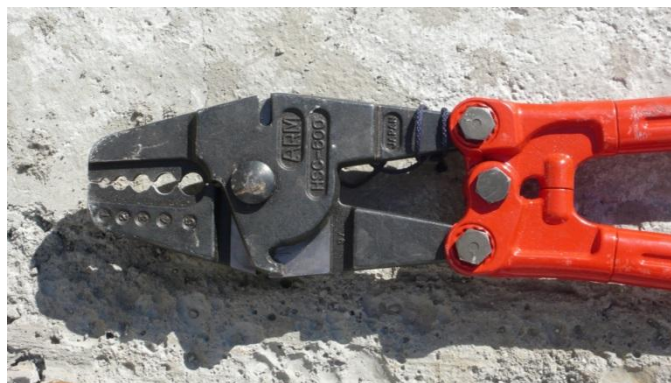
Figura 71 – Alicate apropriado para garantir o confinamento necessário ao bom funcionamento dos estropos

Os estropos foram confinados recorrendo ao auxílio de um alicate próprio para realizar essa função. Esse alicate é visível na Figura 71.

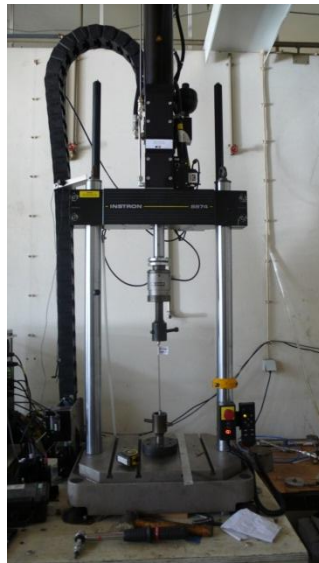
Figura 72 – Máquina de tração utilizada para ensaiar os cabos de aço inoxidável

Dos ensaios realizados na máquina de tração visível na Figura 72, foram obtidos os resultados observáveis na Tabela 5. Porém, ao contrário do que era expectável nos provetes de 2 e 6 mm de diâmetro, a rotura deu-se num ponto localizado imediatamente após o estropo em todos os provetes testados (Figura 76). Esse facto originou a quebra brusca que pode ser observada nos gráficos tensão/deformação apresentados na Figura 74 e na Figura 75.

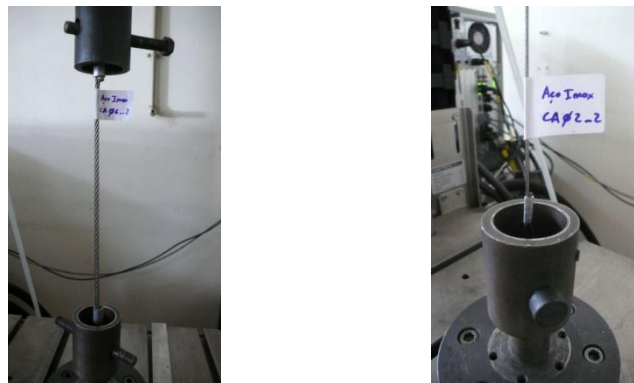
Figura 73 - Fotografias dos ensaios de tração dos cabos de aço inoxidável

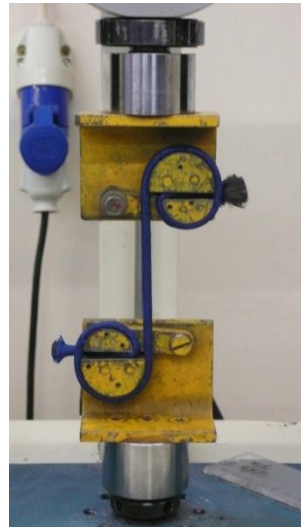
Figura 78 – Ensaio de tração a um cordão reforçado com fibras de carbono

Outro material testado com o objetivo de conhecer o seu comportamento à tração, podendo assim tirar conclusões sobre qual ou quais são os materiais mais vantajosos para percorrer as juntas de argamassa de paredes de alvenaria, garantindo-lhes uma maior resistência à flexão para fora do seu plano, consiste num cordão sintético reforçado com fibras de carbono. Após a realização de ensaios de tração a 3 provetes com o auxílio de duas amarras adequadas para a realização deste tipo de ensaios a cordões sintéticos (Figura 78), foram obtidos os resultados apresentados na Tabela 8.

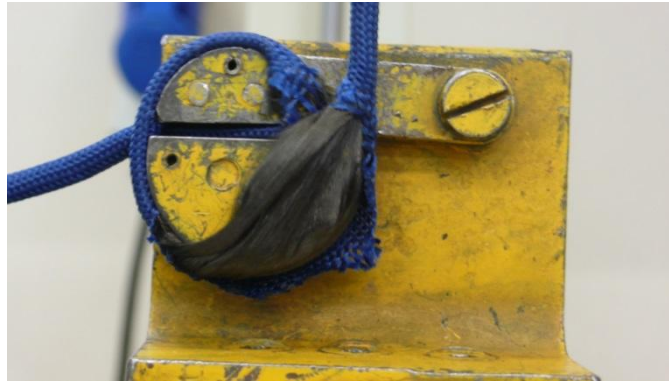
Figura 82 – Rotura de um dos cordões reforçados com fibras de carbono quando ensaiado à tração

A rotura dos cordões deu-se sempre em zonas do cordão que se encontravam em contacto com a amarra, como é observável na Figura 82.

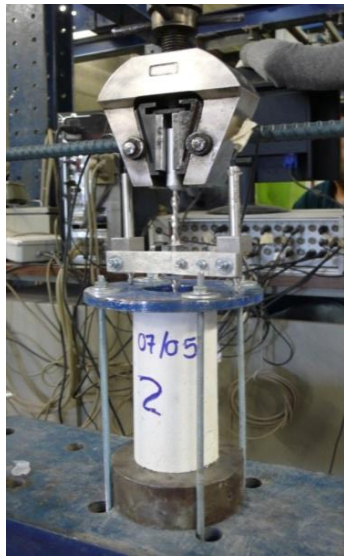
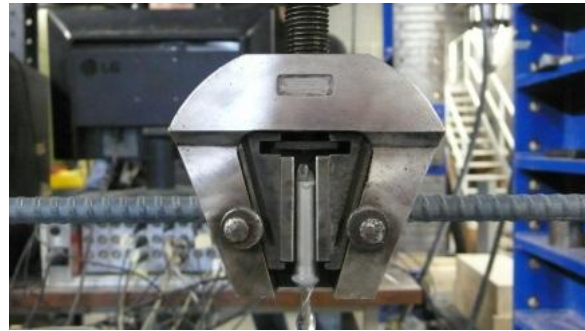
(a)
Figura 84 – Ensaio de arrancamento: (a) setup do ensaio; (b) pormenor da amarra utilizada

Os provetes foram ensaiados com o auxílio de atuador com capacidade máxima de carga corresponde a 50 kN e com um curso total de 200 mm, tendo-se utilizado amarras apropriadas para o arrancamento, tal como se pode observar na Figura 84. Os ensaios foram realizados em controlo de deslocamento com uma velocidade constante que variou entre os 0,08 mm/s e os 0,12 mm/s, consoante o comprimento de amarração, visto que os critérios seguidos exigiam que a força máxima fosse atingida quando estavam decorridos entre 1 e 3 minutos após o início do ensaio.

Para melhorar a aderência entre o varão e este tipo de amarras, foi fixado um tubo com um diâmetro pouco maior que o diâmetro do varão helicoidal, na extremidade do varão que não se encontra embebida na argamassa, recorrendo a um adesivo estrutural baseado em resina epóxi inserido entre o tubo e o varão para impedir o deslizamento entre estes dois elementos.

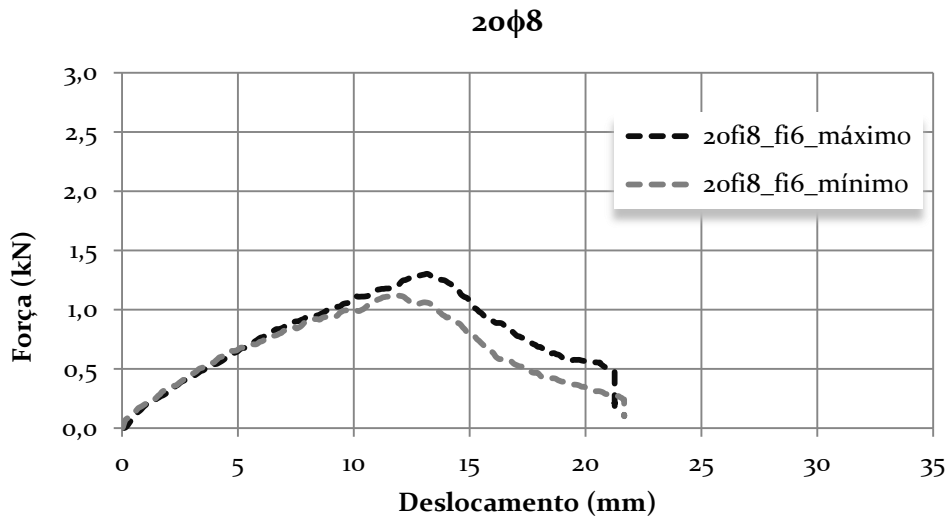
Figura 89 - Gráfico força/deslocamento dos ensaios limite de arrancamento de varões com 8 mm de diâmetro ancorados em 160 mm

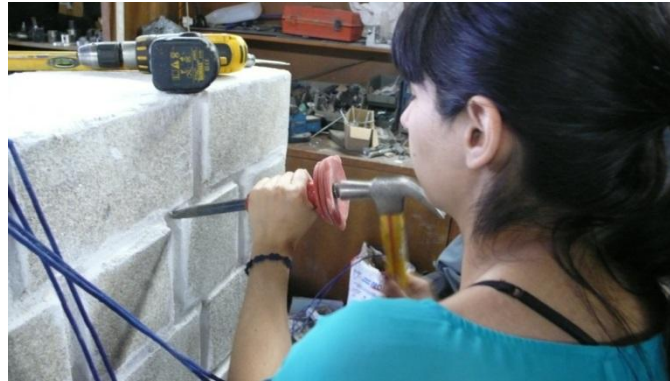
Figura 92 – “Limpeza” das juntas

Após construção dos provetes de alvenaria apresentados na Secção 4.2.2 foi necessário aplicar o sistema de reforço desenvolvido. Como tal, o primeiro passo consistiu na “limpeza” das juntas por onde os cabos ou cordões passam, isto é, foi necessário retirar cerca de 2,5 cm de profundidade de argamassa dessas mesmas juntas.

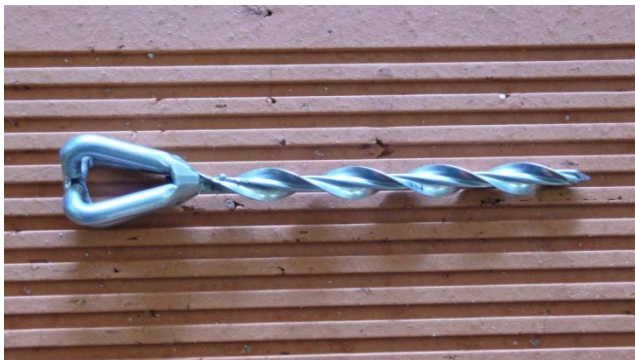
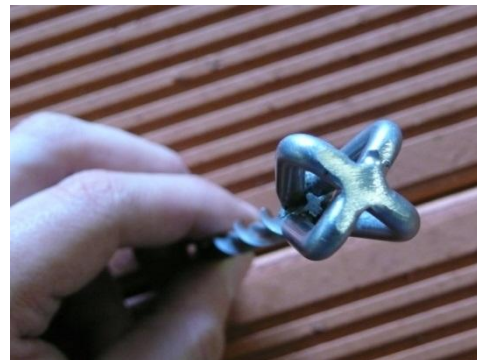
Figura 93 – Heli-agulhas: (a) vista lateral; e (b) vista de topo

O segundo passo foi realizar a pré-furação nos locais onde os as *heli-agulhas* seriam inseridas. Visto que as *heli-agulhas* desenvolvidas para estes provetes de alvenaria têm um diâmetro de 8 mm e um comprimento (da extremidade até ao início da cabeça) de 10 cm, os pré-furos foram realizados com um diâmetro de 4 mm e um comprimento igual ao das *heli-agulhas*. Estes pré-furos além de facilitarem a penetração dos varões, ajudam a conduzir a *heli-agulha* de modo a que esta fique perpendicular ao plano da parede.

O passo seguinte consistiu em fazer penetrar as *heli-agulhas*, visíveis na Figura 93, nos pré-furos anteriormente referidos. Para que tal processo decorra de forma simples e eficaz foram desenvolvidas duas peças para adaptar a uma máquina de furação que tenha a capacidade de martelar. Uma das peças tem a função de agarrar a cabeça da *heli-agulha*, sendo portanto um cilindro com o negativo da cabeça da *heli-agulha*. A outra peça tem a função de guiar a anterior, permitindo a rotação livre da máquina (sem

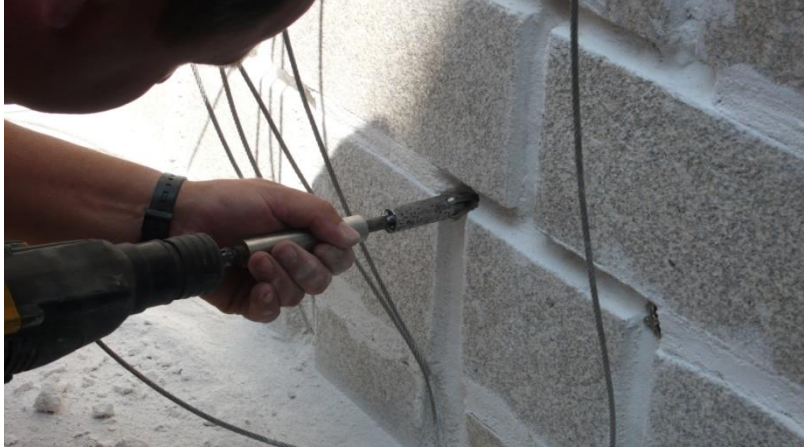
Figura 94 – Sistema desenvolvido para facilitar a penetração das *heli-agulhas*

transmitir torção à heli-agulha). Com este sistema a penetração de cada *heli-agulha* demora cerca de 10 segundos e apenas precisa de uma pessoa para a realizar. Outra grande vantagem é o facto do sistema não provocar a deformação das cabeças das heli-agulhas. Para avaliar *a priori* a capacidade que as *heli-agulhas* têm de penetrar nestas juntas, também se optou por experimentar martelá-las diretamente, sem auxílio de nenhuma ferramenta a não ser um martelo. Com este ensaio concluiu-se que as heli-agulhas apresentam algumas dificuldades em penetrar e que as cabeças podem deformar-se bastante.

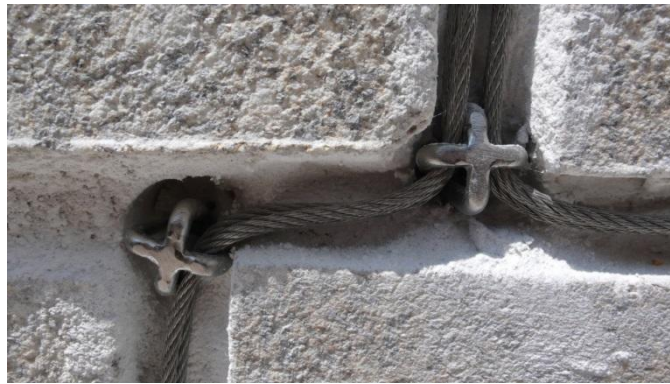
Figura 95 – Passagem dos cabos pelas heli-agulhas

O quarto passo baseia-se em fazer passar os cabos ou cordões pelas cabeças das *heli-agulhas* e pelas juntas de argamassa, da base até o topo.

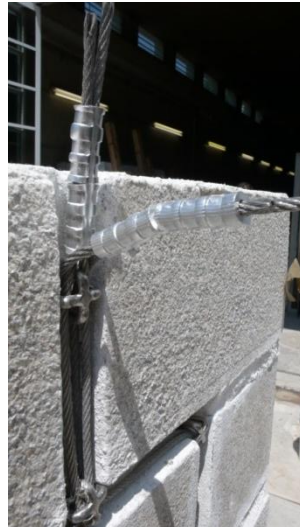
Figura 96 – Fixação dos cabos no topo da parede

No topo da parede, os cabos foram fixados recorrendo novamente a estropos que agarram dois cabos diferentes, i.e. que tenham feito um percurso diferente ao longo da parede, tal como se pode observar na Figura 96 e na Figura 97. No caso dos cordões, a estratégia utilizada para os agarrar no topo da parede foi semelhante à dos cabos, diferenciando no facto de os estropos serem substituídos por nós semelhantes aos realizados para atar os mesmos nas argolas situadas na sapata de betão armado. Inicialmente, todos cabos foram manualmente esticados.

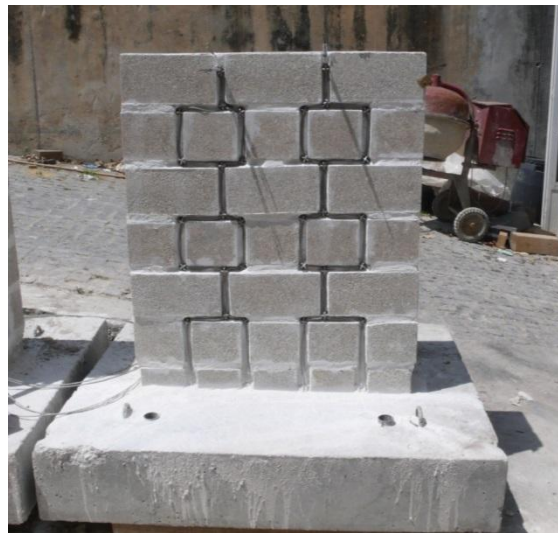
Figura 97 – Provete de alvenaria reforçado

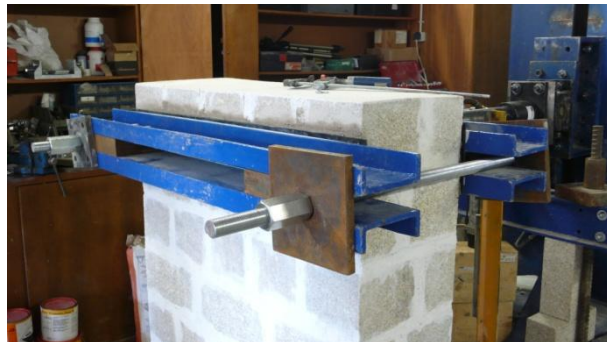
Figura 99 – Vigas gémeas de distribuição da força apertadas nas extremidades

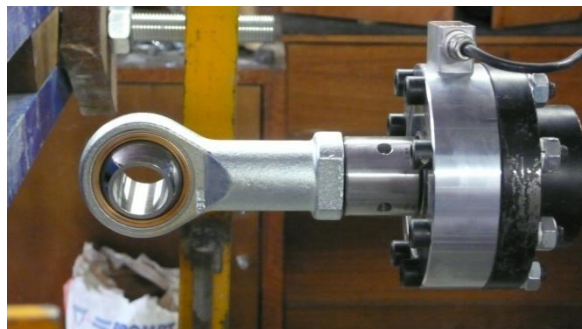
Figura 100 - Rótula

A força horizontal foi transmitida às vigas gémeas através de uma rótula (3) conectada a uma placa (2). Por sua vez a rótula estava incluída numa peça que apertava diretamente na cabeça da célula de carga (ver Figura 100).

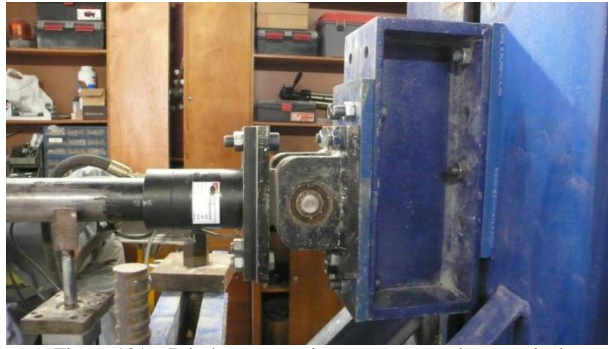
Figura 101 – Rótula que permite a rotação no plano vertical

A fixação do atuador (4) à viga/parede de reação foi realizada através de uma segunda rótula (5), tal como mostra a Figura 101. Para anular o peso do atuador e para alinhar melhor a força horizontal foi introduzido um suporte pneumático (ver Figura 102) para garantir que o atuador comece o ensaio exercendo um deslocamento constante e perpendicular ao plano da parede.

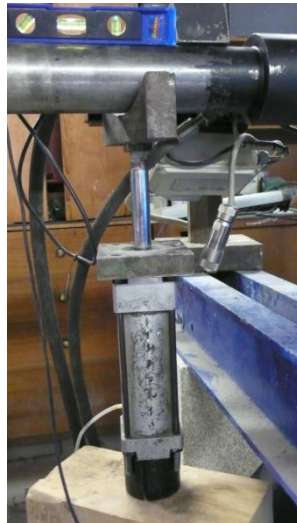
Figura 102 – Suporte pneumático do atuador

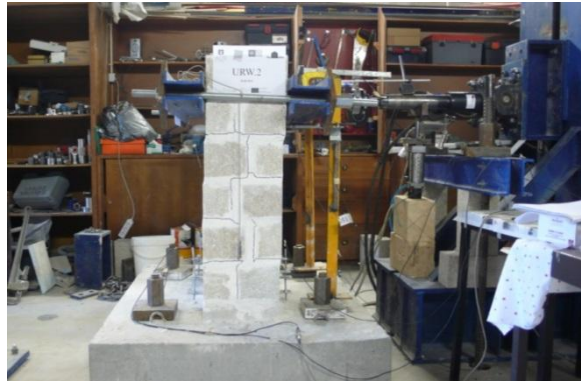
Figura 108 – Parede URW.2 imediatamente antes de se dar início ao ensaio de flexão

De seguida, foi ensaiada a segunda parede não reforçada (URW.2). Na Figura 108, é possível observar a parede URW.2 pronta a ser ensaiada. Foram assinaladas com marcador as fissuras existentes provenientes da retração da argamassa e do transporte do provete.

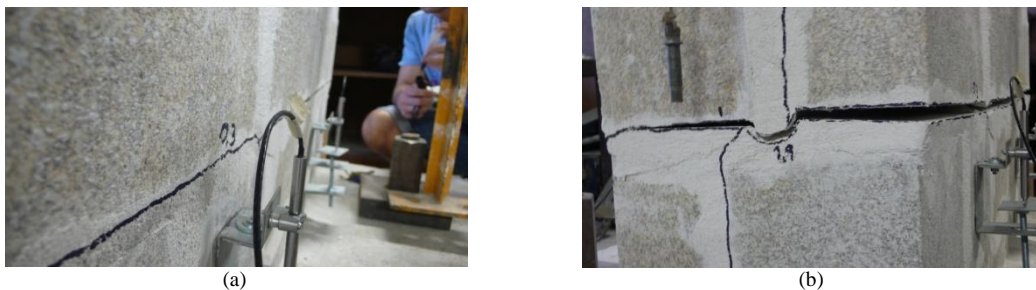
Figura 109 – Fissura da parede URW.2: (a) aparecimento da fissura aos 0,3 kN; (b) fissura muito aberta

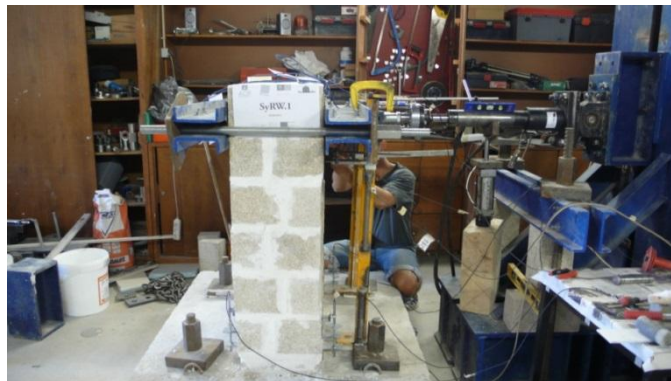
Figura 112 – Parede SyRW.1

Depois do ensaio da parede URW.2, foi ensaiada uma das paredes reforçadas com cordões sintéticos constituídos por com fibras de carbono, à qual foi dado o nome de SyRW.1 (Synthetic Reinforced Wall 1).

Neste provete, a primeira fissura apareceu quando a força horizontal atingiu 0,6 kN e localizou-se na quarta junta mais próxima da base. Foi nessa mesma junta que abriu a principal fenda a partir da qual a parede colapsou.

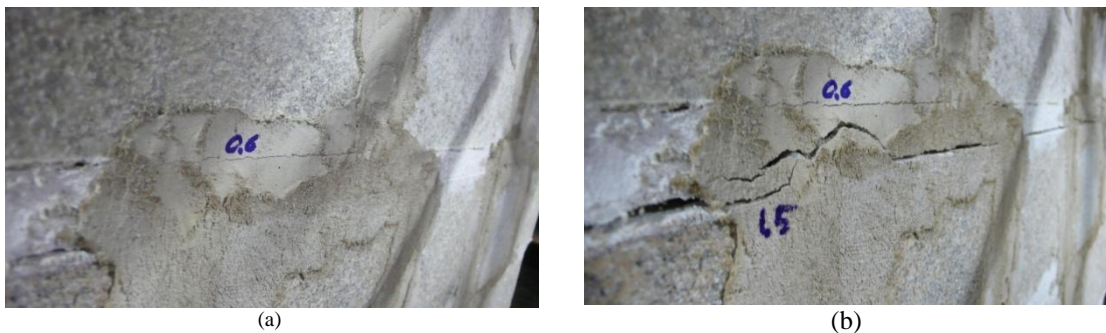
Figura 113 – Fissuras na parede SyRW.1

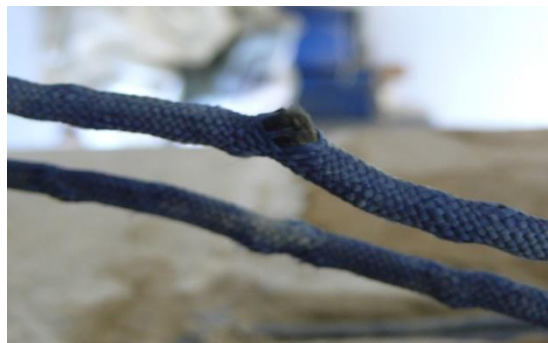
Figura 115 – Deficiência dos cordões

Analisando o gráfico, parece provável que os cordões só tenham começado a trabalhar quando o deslocamento atingiu os 37 milímetros. Esta falta de eficiência deveu-se ao facto de os cordões apenas terem sido esticados manualmente e ao próprio comportamento do material. Como foi constatado nos ensaios de tração dos cordões sintéticos reforçados com fibras de carbono (Secção 5.2.2), o alongamento máximo é de cerca de 40% do seu tamanho original. Para além dessas duas causas, os cordões parecem apresentar algumas deficiências, como se pode comprovar na Figura 115, que podem ter alterado o seu comportamento. Nesta figura, podemos constatar que algumas fibras de carbono estavam partidas em alguns pontos dos cordões antes do ensaio se iniciar.

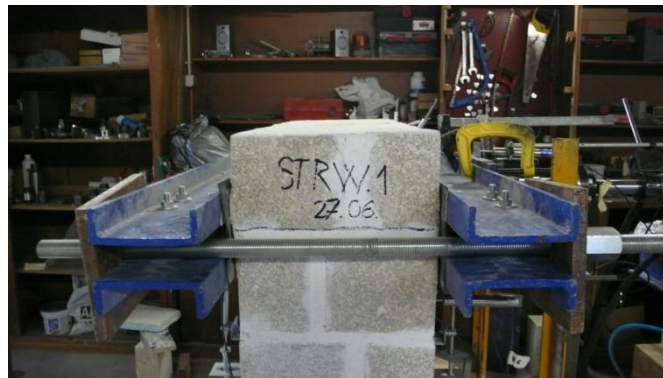
Figura 117 – Parede StRW.1

A próxima parede a ser ensaiada foi uma das paredes onde foi instalado o sistema de reforço com cabos de aço inoxidável, à qual foi dado o nome de StRW.1 (Steel Reinforced Wall 1).

Neste ensaio, tal como nos próximos, os LVDTs foram dispostos para que nas duas faces da parede cada par de LVDTs consiga medir o deslocamentos nas fendas. Assim sendo, numa face, um mede o deslocamento da primeira e segunda juntas mais próximas da sapata e o outro mede o deslocamento da terceira e quarta junta.

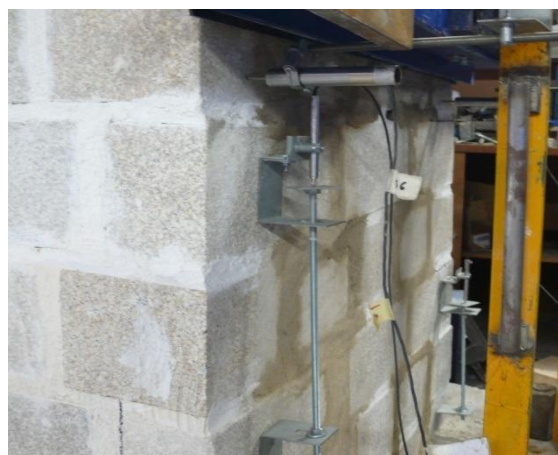
Figura 118 – Nova posição dos transdutores LVDT

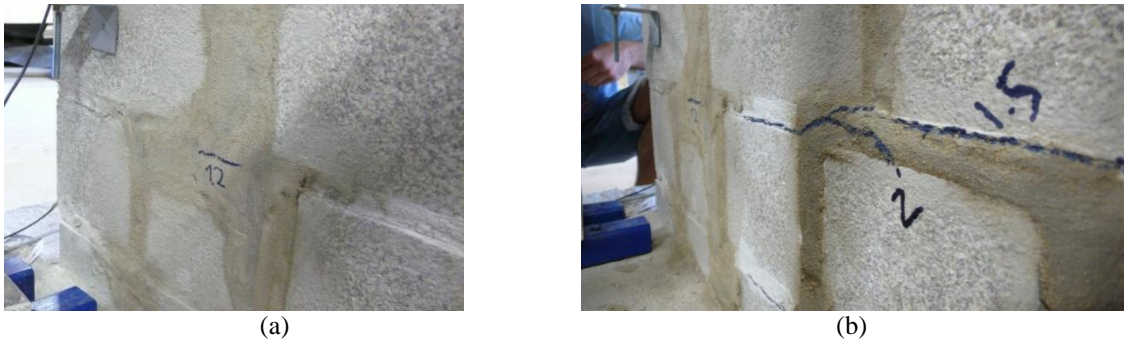
Nesta parede, a primeira fenda surgiu na segunda junta de argamassa mais próxima da base e quando o ensaio atingiu uma força de 1,2 kN. Foi a partir dessa mesma fissura que, mais tarde, a parede colapsou.

Figura 119 – Fissuras na parede StRW.1

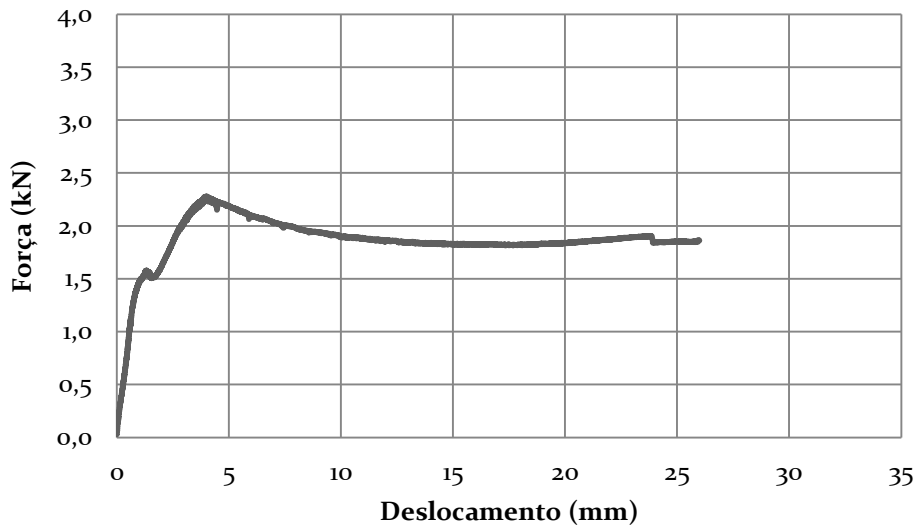
Figura 120 – Gráfico força / deslocamento horizontal do ensaio de flexão da parede StRW.1

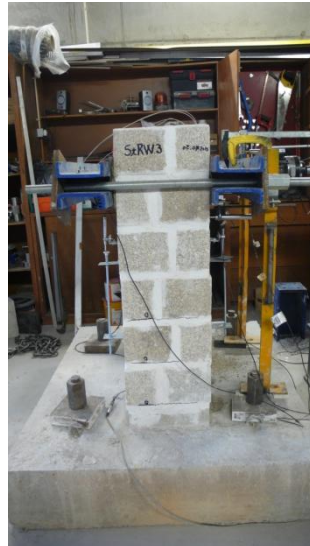
Figura 128 – Fissuras existentes na parede StRW.3

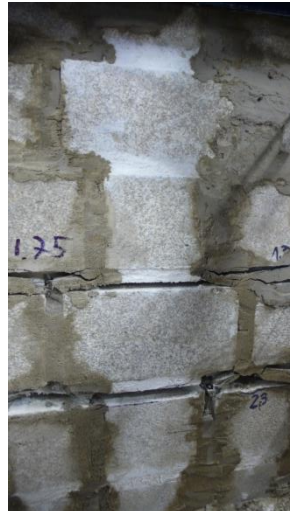
Figura 130 – Fendas abertas da parede StRW.3

Como é perceptível por este gráfico, este ensaio não decorreu como era esperado, visto que a força máxima é inferior em 1 kN relativamente ao ensaio anterior e visto que a parede perdeu rigidez em vários pontos até atingir a sua força máxima. Numa análise visual minuciosa no final do ensaio aos cabos foi possível observar que um dos serra-cabos posicionados no topo da parede estava mal apertado. Concluiu-se assim que, em princípio, ao longo de todo ensaio, houve escorregamento no serra-cabos e por isso ocorreu uma perda de resistência da parede. Todavia, esta parede contrariamente às anteriores não rodou sobre apenas um ponto, mas sim sobre duas juntas. A primeira ocorreu aos 1,4 kN e localizou-se na segunda junta mais próxima da base e a segunda fenda ocorreu na terceira junta a contar da base, ver Figura 130.

Assim sendo, o gráfico momento / curvatura de qualquer uma das secções onde a fenda abriu não nos dará uma informação relevante para comparar com os gráficos dos restantes ensaios.
