## **SALVAMENTO DE BRACARA AUGUSTA**

**“CONVENTO DE SÃO FRANCISCO, REAL (BRAGA)”**

## **TRABALHOS ARQUEOLÓGICOS**

## **RELATÓRIO FINAL**

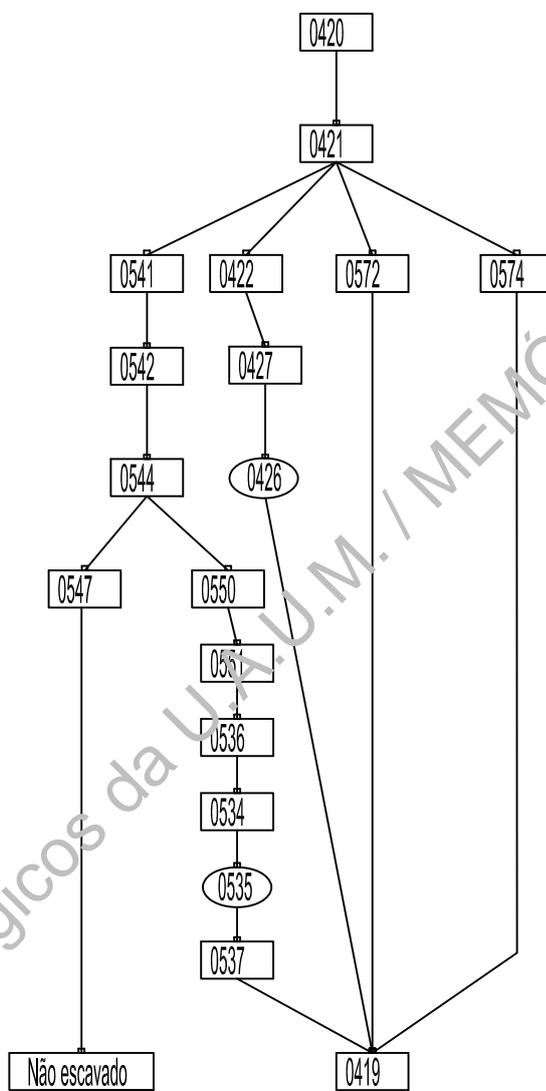
<b>Salvamento de Bracara Augusta</b>	
<b>BRA CSF 00</b>	
Matriz de Harris - Corte 1 N/S

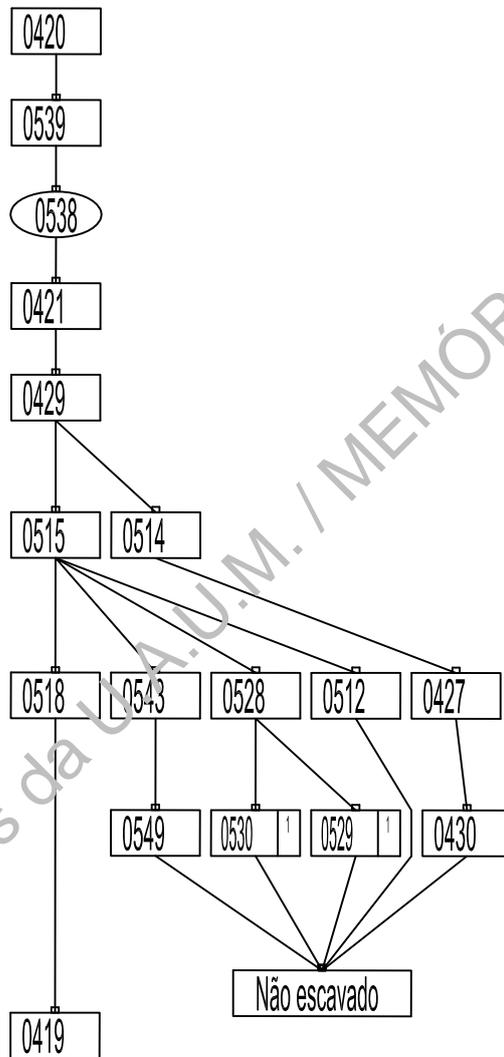
<b>Salvamento de Bracara Augusta</b>	
<b>BRA CSF 00</b>	
Matriz de Harris - Corte 2 N/S

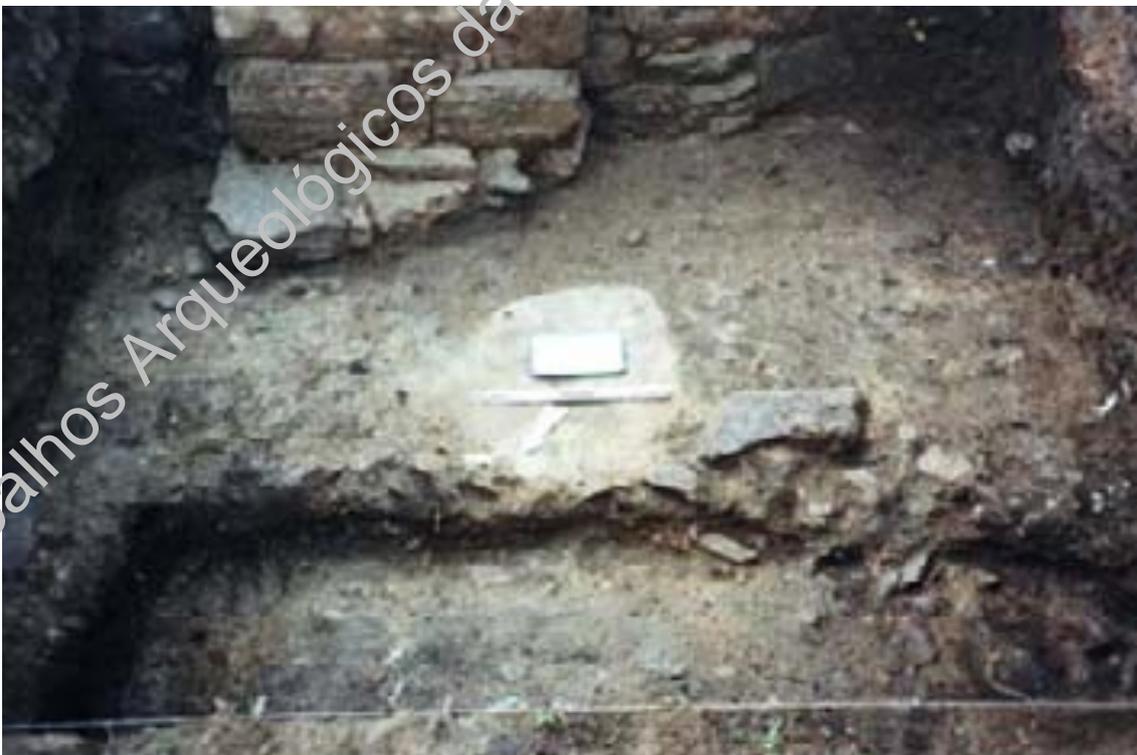
**Foto 2** (4017) – Vista parcial do plano final – Qd.049 (N/S ©CMB).

Nesta sondagem apenas se detetou a existência de uma única estrutura reduzida ao alicerce e que poderá corresponder ao limite setentrional do edifício conventual seiscentista que se prolonga para nascente.

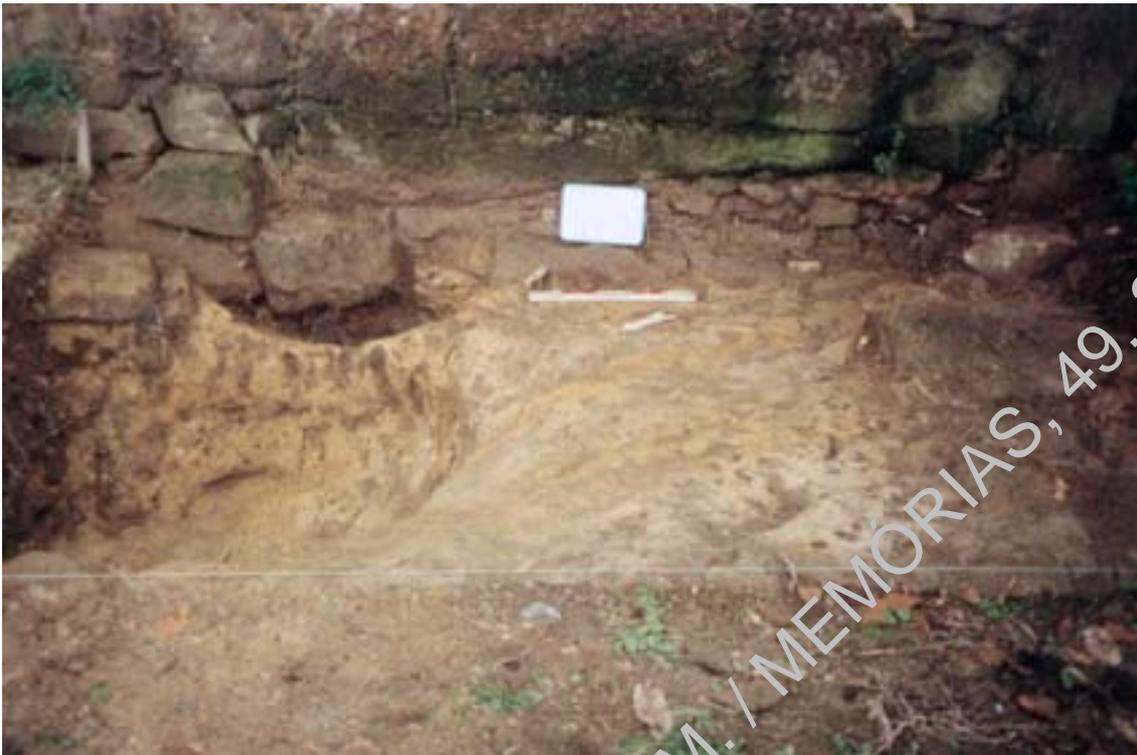
**Foto 5** (3927) – Aspeto do plano final - Qd.144 (N/S ©CMB).

Nesta sondagem há a salientar a existência de uma estrutura em mau estado de conservação, cuja funcionalidade não se conseguiu apurar, uma vez que não é claro que se trate de um muro ou de um alicerce. Para além de os blocos não se encontrarem agrupados, a orientação que apresenta (NO/SE) não é coincidente com aquela que exibem as restantes estruturas identificadas no decurso dos trabalhos arqueológicos.

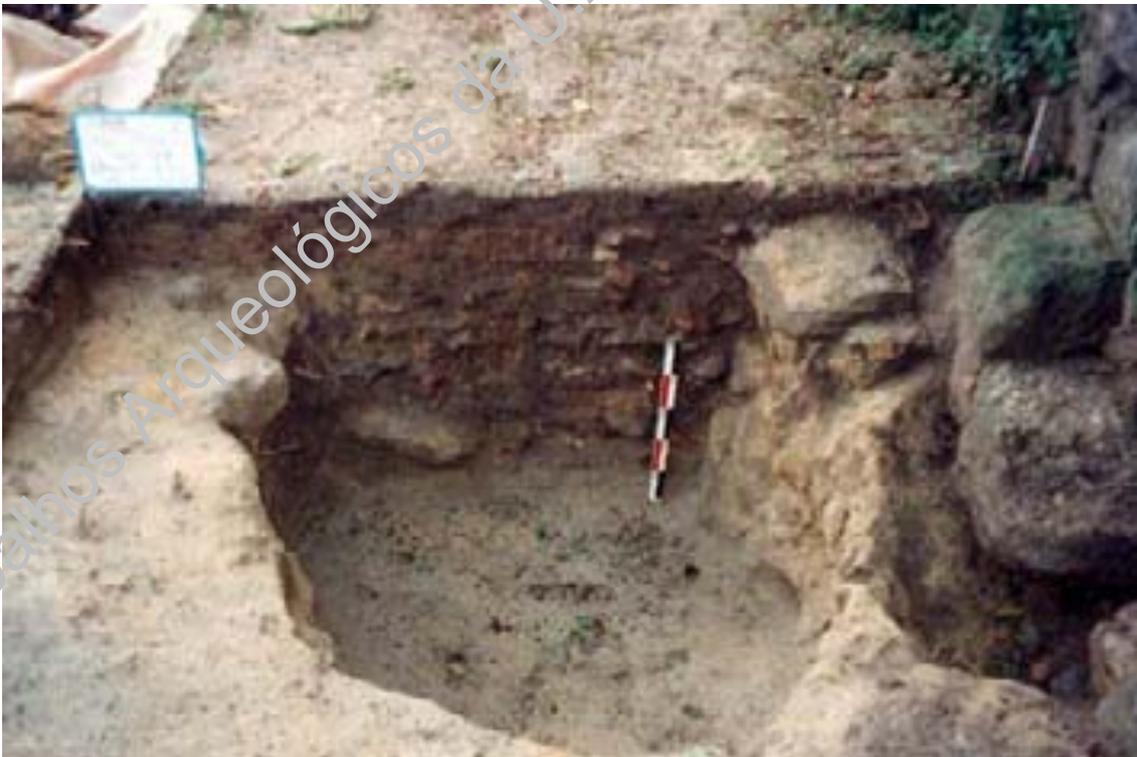
**Foto 6** (3939) – Perfil este – Qd.144 (O/E ©CMB).

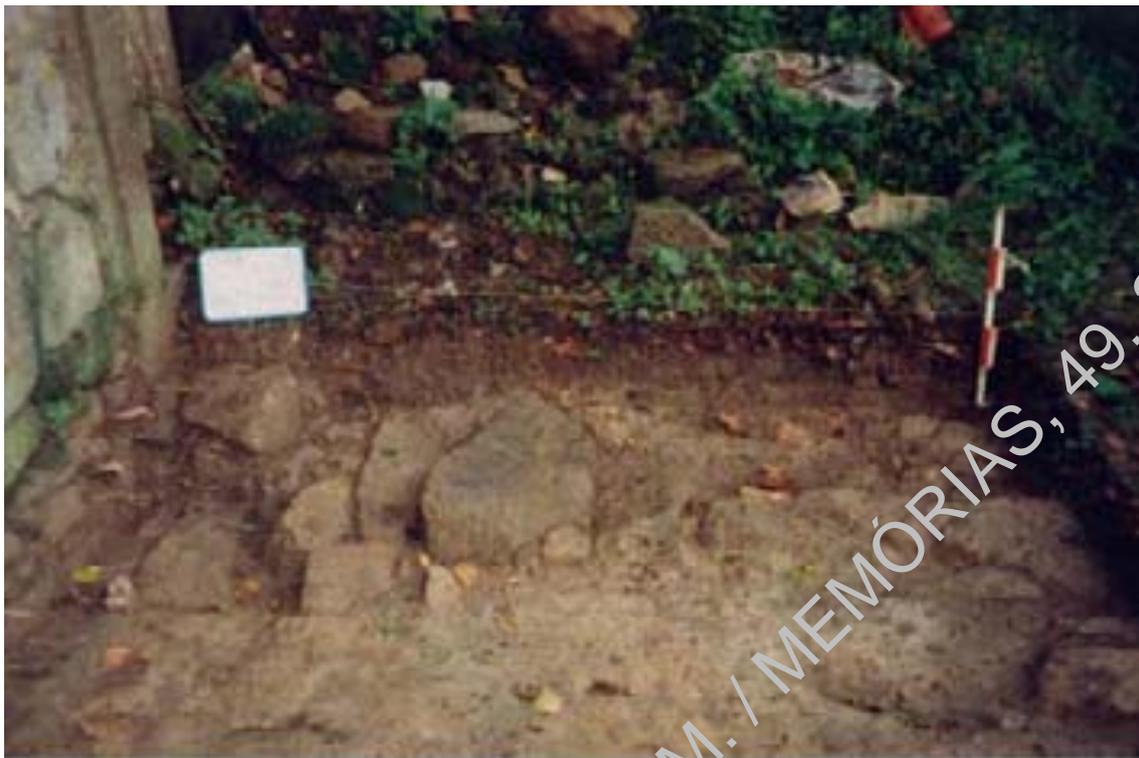
**Foto 7** (3940) – Perfil oeste – Qd.144 (E/O ©CMB).

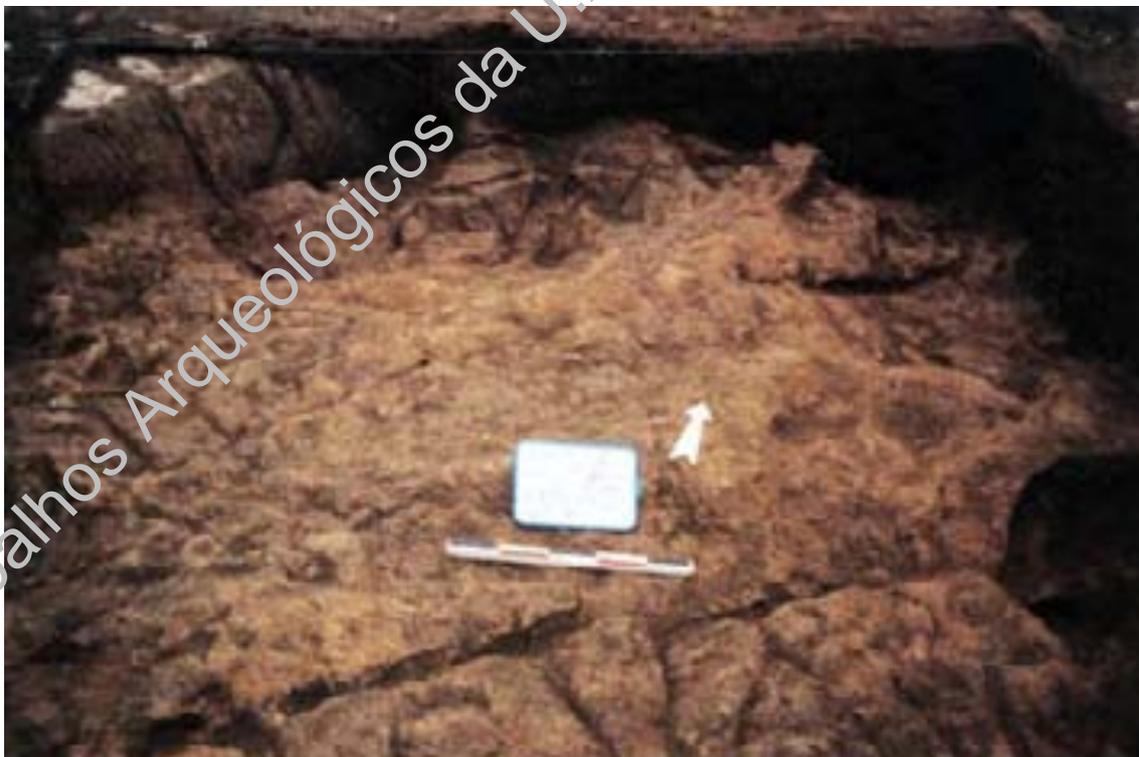
**Foto 8** (3845) – Aspeto geral do plano final – Qd.146 (S/N ©CMB).

Nesta sondagem apenas destacámos a existência de uma fossa aberta sobre o saibro e que parece tratar-se de uma estrutura similar às que viriam a ser identificadas nas sondagens realizadas em 2011 pela UAUM, atribuíveis ao Calcolítico/Idade do Bronze.

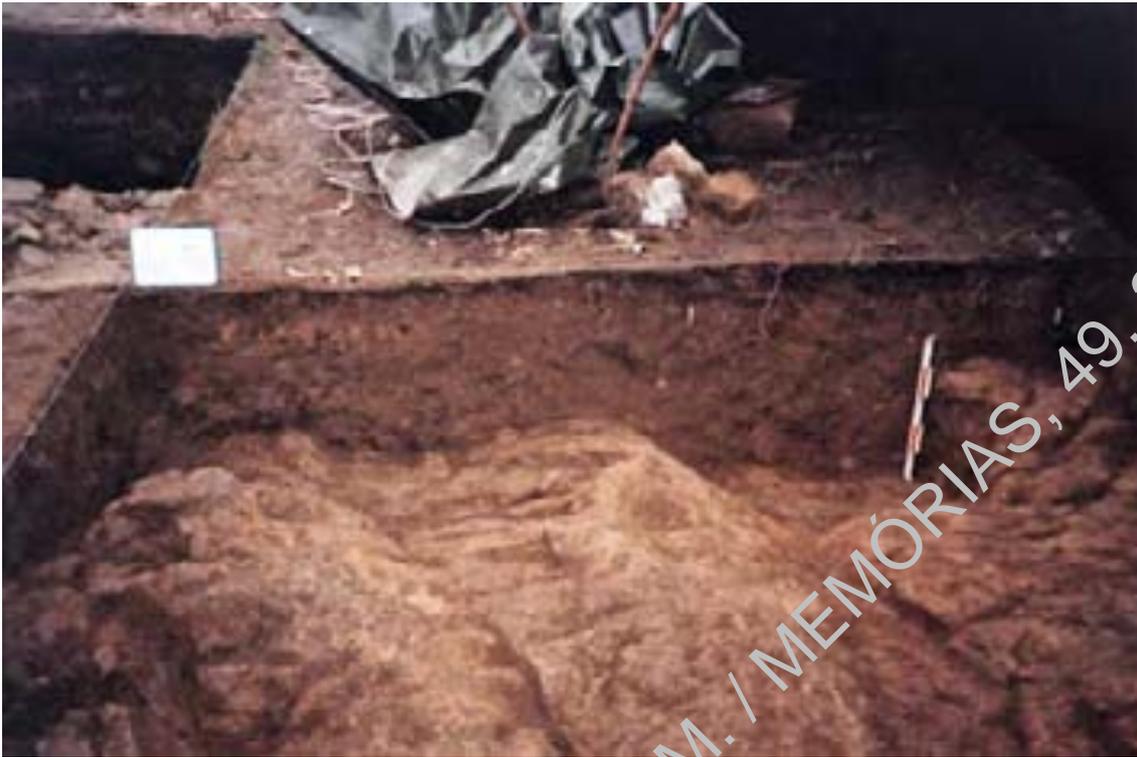
**Foto 9** (3854) – Perfil este – Qd.146 (O/E ©CMB).

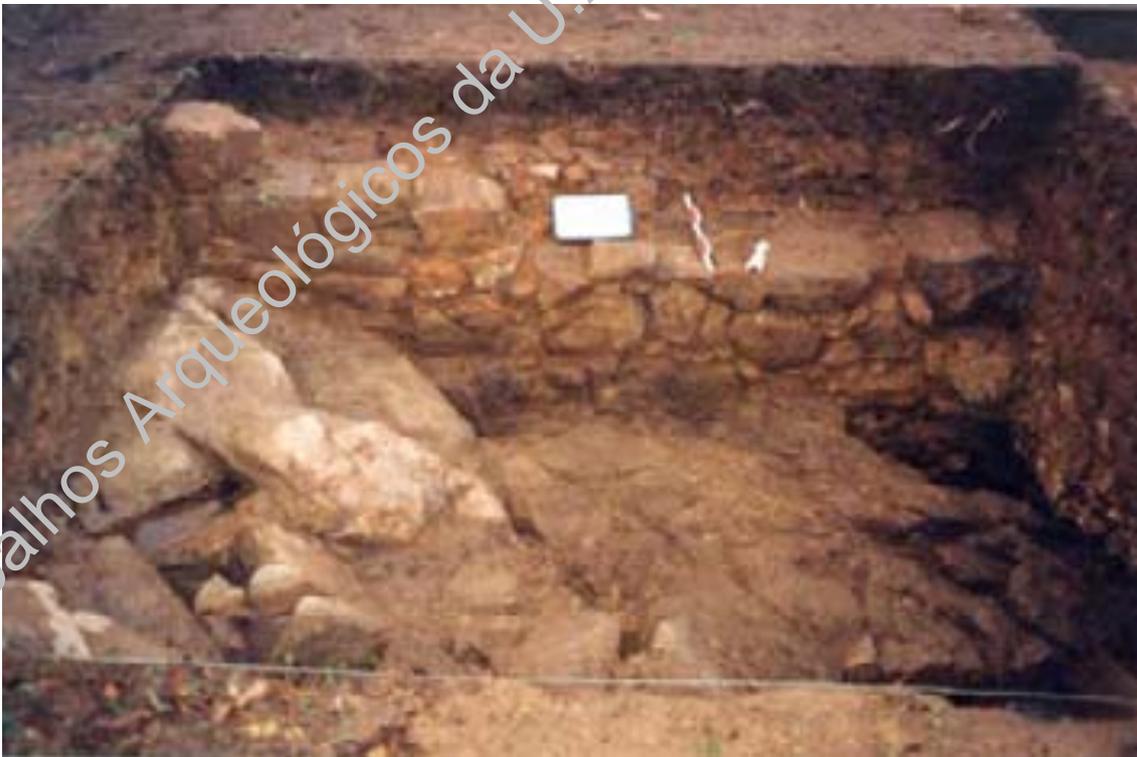
**Foto 10** (3940) – Perspetiva geral do plano final – Qd.148 (S/N ©CMB).

Apenas destacamos a identificação de um alicerce, que a avaliar pela sua largura (1,05m) deverá ter servido de embasamento a uma poderosa estrutura associada à parede da fachada norte que fecharia a antiga ala setentrional do convento do séc. XVI.

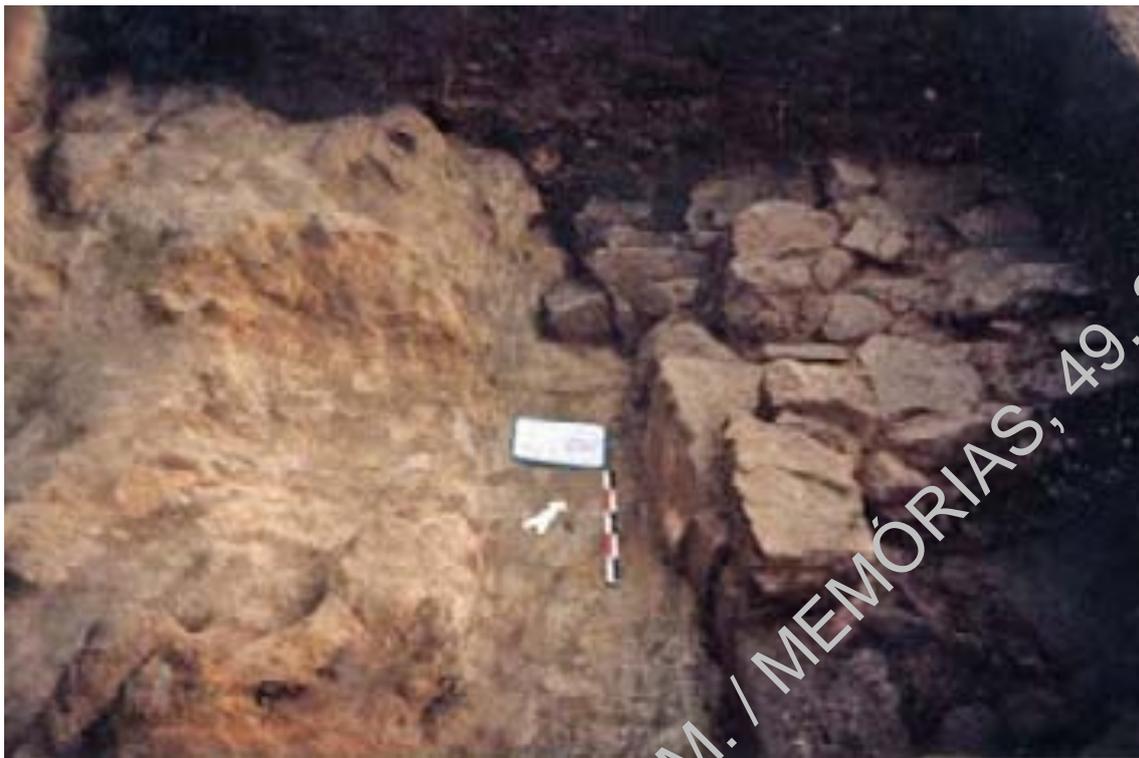
**Foto 11** (3824) – Plano 6 – Qd.245 (S/N ©CMB).

Nos planos 4, 5 e 6 foram individualizados diversos aterros correspondentes aos enchimentos de uma fossa aberta no substrato rochoso (UEs0433 e 0434).

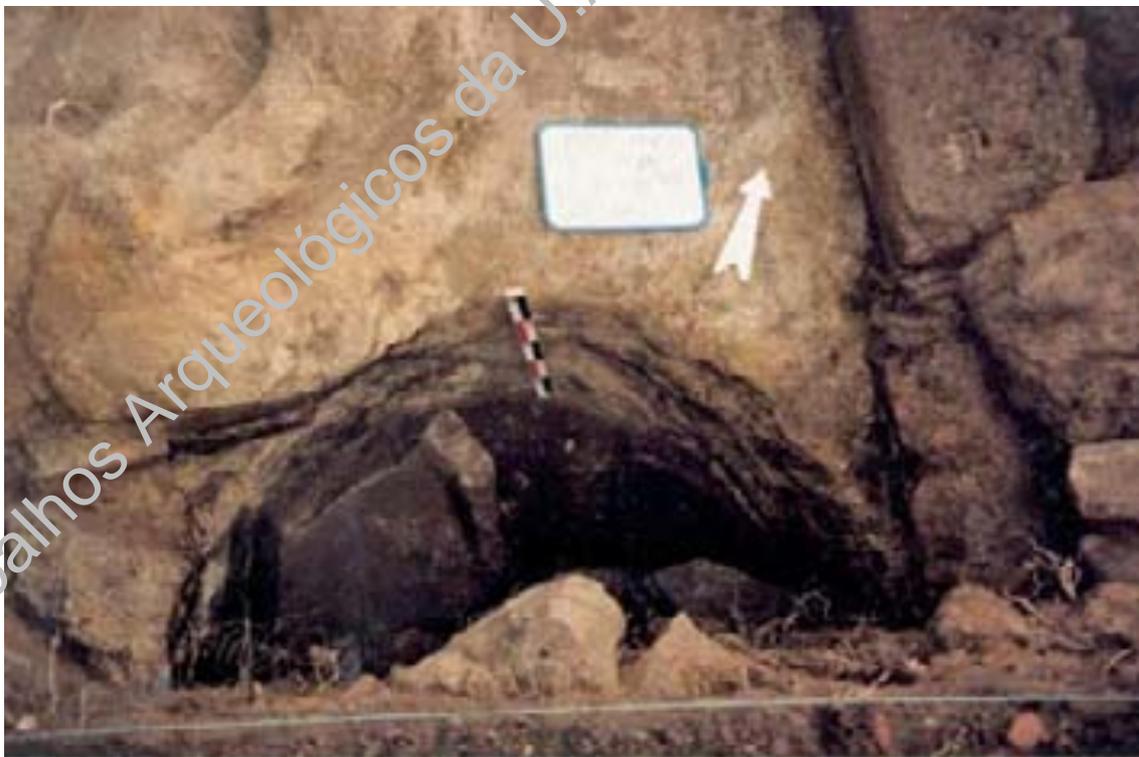
**Foto 12** (3826) – Pormenor da fossa, plano 6 – Qd.245 (S/N ©CMB).

Nesta sondagem foi identificada uma fossa escavada na arena granítica, associável a um povoado Calcolítico/Idade do Bronze, escavando-se apenas metade da fossa, uma vez que o quadrado a sul desta sondagem não foi intervencionado.

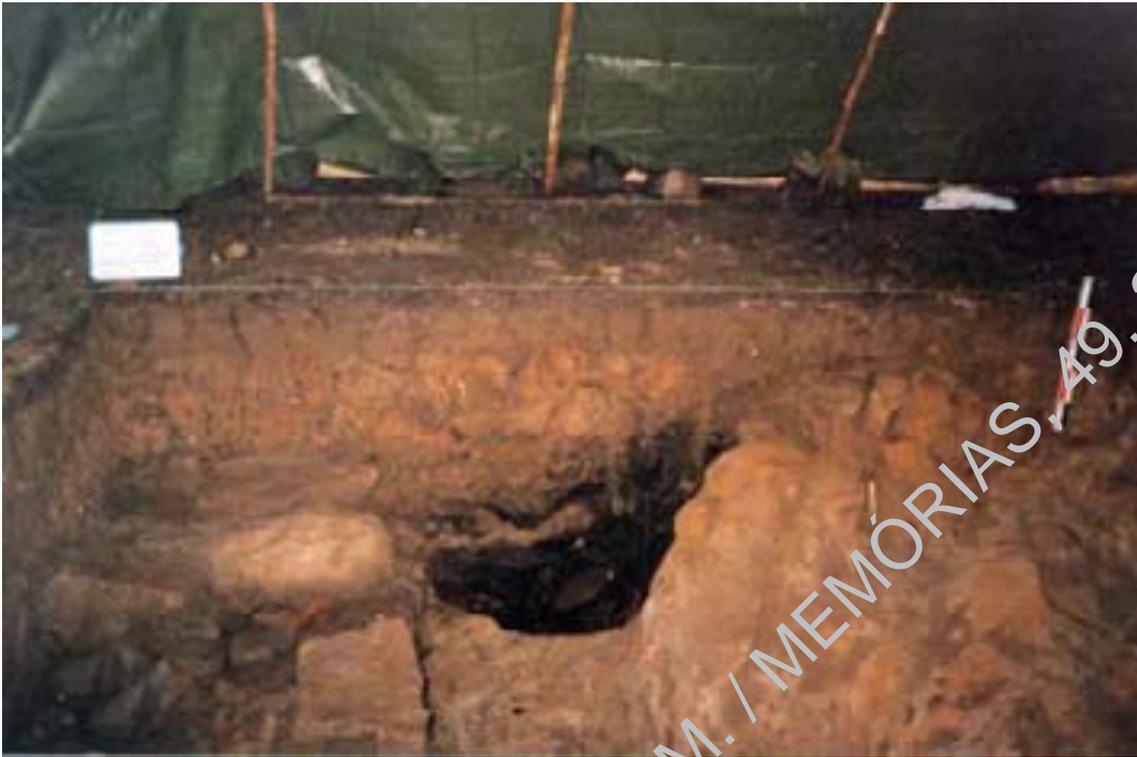
**Foto 13** (3834) – Perfil sul – Qd.245 (N/S ©CMB).

No registo dos perfis são perceptíveis diversos interfaces de rutura, correspondentes a fossas (UE0574) e a valas de saque (UE0577).

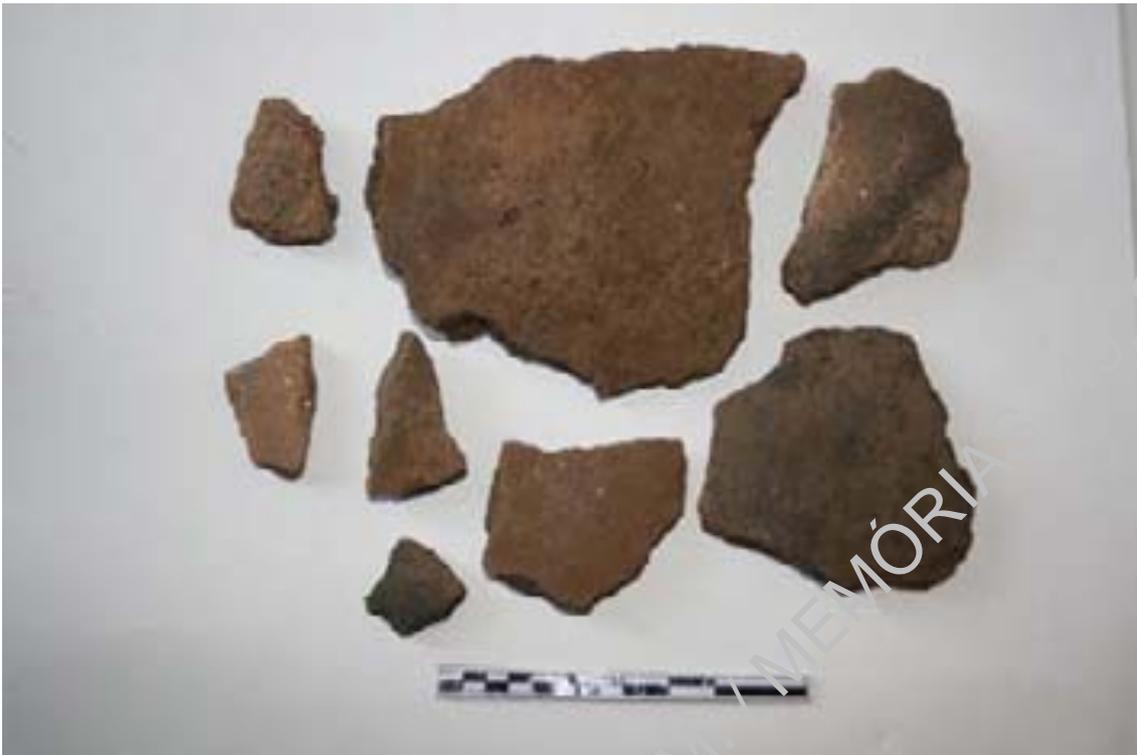
**Foto 15** (IMG\_0917) – Conjunto de fragmentos de cerâmica indígena =0011=, UE0433 – Qd.245 (©UAUM).

Já na UE0433, recolheu-se um total de 13 fragmentos de cerâmica bastante micácea, sem qualquer tipo de decoração.
