Universidade do Minho
Escola de Engenharia

**Melhoria e uniformização dos processos de
desengorduramento de produtos**

Dissertação de Mestrado

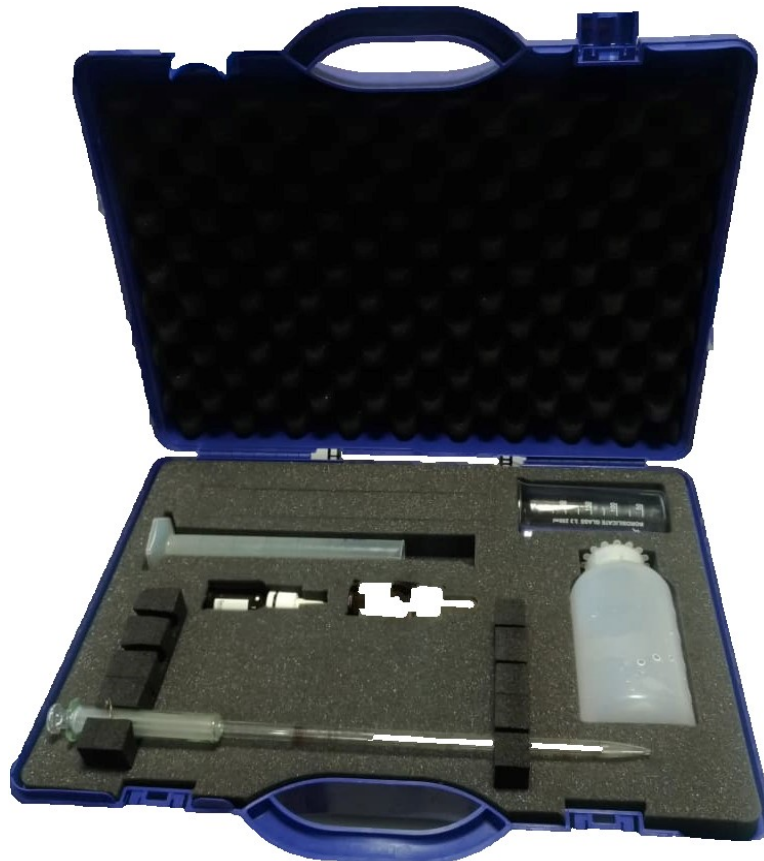
Figura 1 – Equipamento portátil medição da percentagem de detergente

para identificar os parâmetros que permitem verificar a qualidade da água, com objetivo de definir a periodicidade mais adequada para a troca de água. Em termos de eficiência decidiu-se analisar os seguintes parâmetros: medição da percentagem de detergente através de equipamento portátil (figura 1) e a quantidade de óleo nos tanques verificado visualmente.

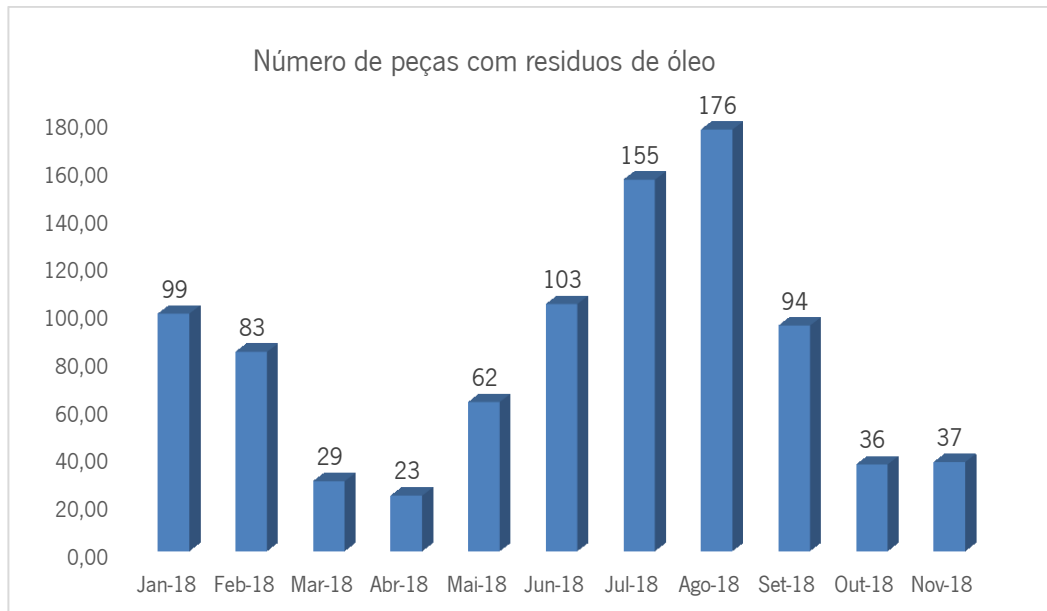
Figura 4 – Número de peças com resíduos de óleo detetados no forno mensalmente (sucata)

mesma durante a etapa do forno. Se a lavagem for ineficiente, causa rejeição ou retrabalho no forno. No processo de soldadura é registado o número de peças com resíduos de óleo. Para compreender o panorama atual sobre esta problemática, verificou-se em termos mensais, o número de peças com estes defeitos (Figura 4).

Verifica-se que o número de peças com óleo não retrata a problemática em questão, porque não se trata de dados significativos. Os defeitos do desengorduramento nem sempre são detetados visualmente, provocando uma quantidade sucata diluída em outros defeitos.

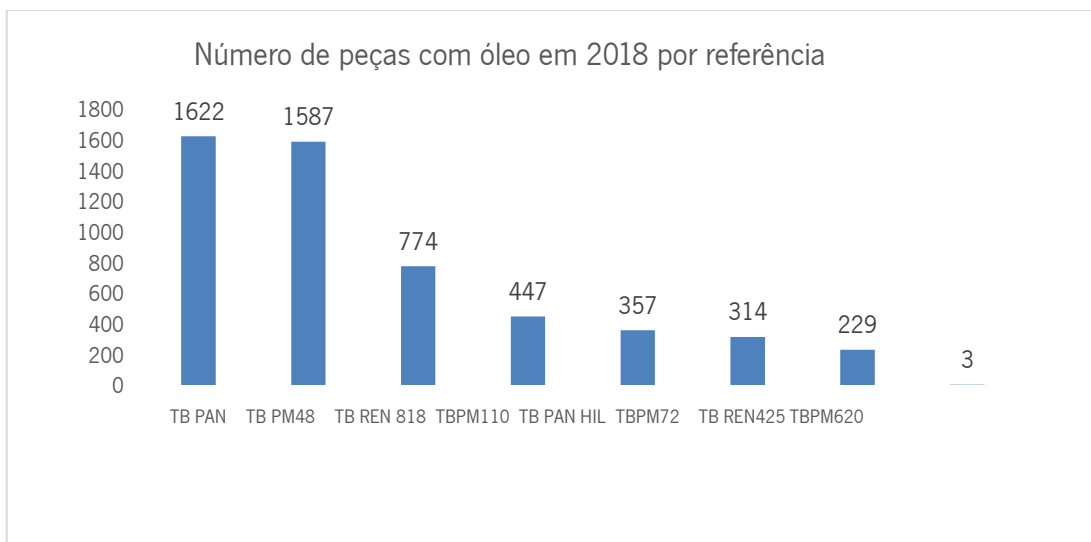
Figura 5 – Número de peças com óleo por referência analisadas em 2018 (retrabalho)

Considerou-se pertinente analisar quais as referências que registavam maior quantidade de óleo (Figura 5).

A partir da análise da Figura 5 é possível verificar que este defeito é comum em diversos produtos. De forma a colmatar estes desperdícios de material, considerou-se pertinente identificar as lavadoras nas quais são manifestados estes defeitos. Na mesma linha de raciocínio, considerou-se adequado quantificar o custo mensal dos defeitos, causados pelos resíduos de óleo, devido à ineficácia das lavadoras (Figura 6).

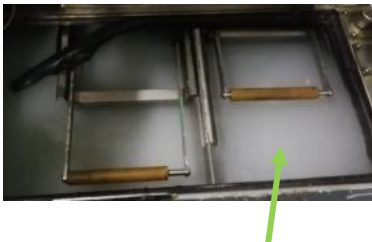
Tabela 1 – Estado dos tanques com dois e um separador de óleo

Lavadora	AJ2	GP e AJ1
Nº de separadores de óleo	2	1
Duração banho (semana)	1	1
Impacto visual

Através da análise da tabela anterior, pode verificar-se o impacto da ausência de um separador de óleo para cada tanque. Observando o estado do tanque 2 das lavadoras AJ1 e GP, constata-se que o último contacto do material com a solução era realizado num tanque contaminado com óleo, no qual a peça ficava submersa. Assim sendo, a peça na saída da lavadora continha maior quantidade de óleo do que quando iniciava este processo.

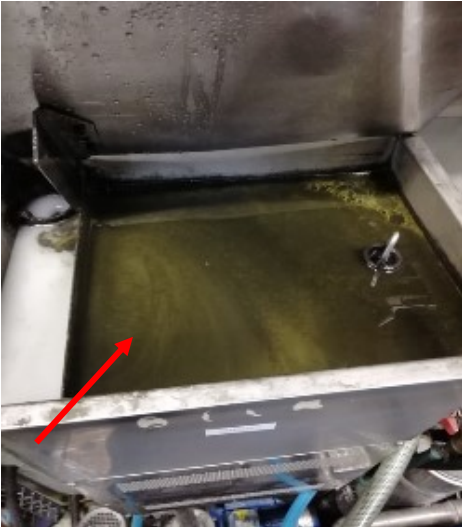
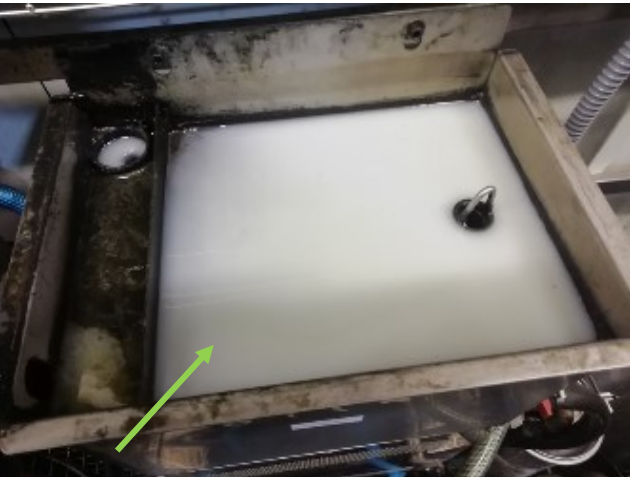
Tabela 7 – Processo separador de óleo

Uma das causas da ineficiência do processo de lavagem estava associado ao funcionamento dos separadores de óleo. Estes não operavam no seu desempenho máximo, dado que estavam sujeitos a muitas perturbações, tais como: entupimento nas linhas de tubagens e extração incorreta de óleo para o separador. Esta extração era realizada com recurso a uma boia de nível e por uma bomba. A boia de nível auxilia no controlo de nível do tanque, tendo capacidade para extrair a solução superficial existente. Em particular, verificou-se que no caso das linhas de tubagens, estas estavam obstruídas, e a bomba de extração não estava em pleno funcionamento, o que desencadeava um processo inverso. Por outras palavras, a água e o óleo retirados do tanque em questão eram bombeados para o separador, sendo que o óleo retornava ao tanque e a água era eliminada do processo. Isto desencadeava eliminação de água desnecessária e quantidades de óleo indesejáveis presentes no tanque. Na Tabela 7 pode observar-se o processo descrito anteriormente.

Para corrigir o processo, e torná-lo eficiente, realizou-se a manutenção das linhas de tubagens e reajustou-se o caudal de água de entrada para o separador. Denota-se uma diferença significativa em termos visuais desta a intervenção nos separadores, o que permitiu obter nos tanques de lavagem água isenta de óleos.

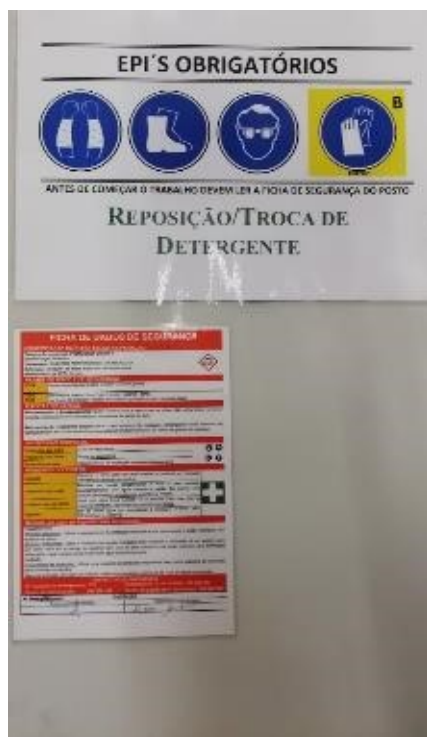
Figura 10 – EPI 's e ficha de segurança detergente

Anteriormente o manuseamento do detergente era realizado com recurso a umas luvas anti corte, não tendo impermeabilidade suficiente para proteger o operador. Esta situação foi reportada ao departamento de Higiene e Segurança e decidiu-se colocar a ficha de segurança do detergente a usar e a informação acerca da proteção individual para o seu manuseamento. A informação disponível foi colocada na lavadora (Figura 10).

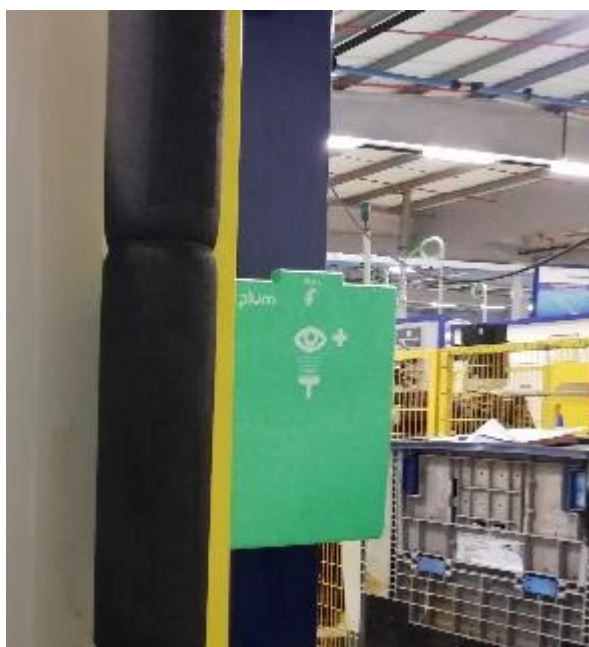
Figura 11 – Montagem lava-olhos

Além destas informações, e como a segurança é algo fulcral na empresa, estudou-se a implementação de lava-olhos como medida de prevenção em caso de risco de contaminação dos colaboradores (Figura 11).

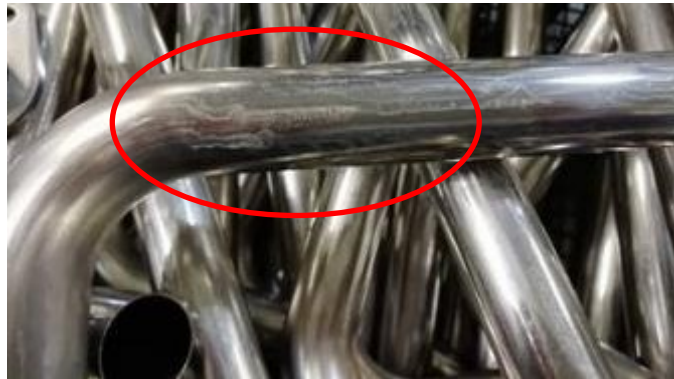
Figura 12 – Manchas de detergente

Durante a realização destes testes foram recolhidas amostras de água dos tanques, com a finalidade de analisar a sua variabilidade e encontrar uma variável capaz de avaliar e definir a frequência de mudança de água. Os testes inicialmente tiveram um impacto positivo, no entanto ao longo do tempo verificou-se que as peças apresentam manchas devido à espuma presente no tanque de enxaguamento, como pode ser observado na Figura 12.

Paralelamente ao aparecimento das manchas, mediu-se a tensão superficial e esta apresentava-se inferior a 36 mN/m (limite mínimo exigido internamente na empresa). Como já foi referido, quanto maior o valor da tensão superficial, maior será a aderência da pasta e, conseqüente, melhor o processo de soldadura no forno.

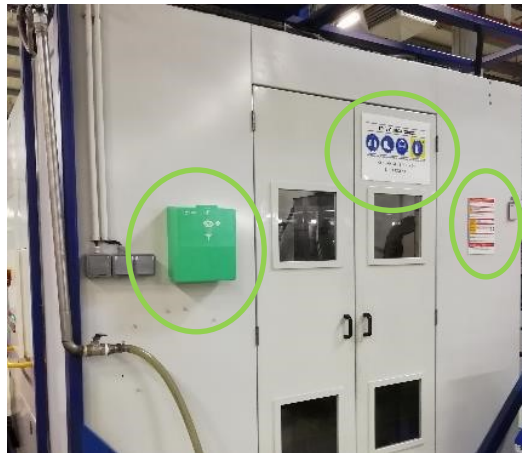
Figura 13 – Implementação de medidas de segurança

Devido à dimensão da lavadora geral, esta consome maior quantidade de detergente, e por isso apresenta maior risco de exposição e contaminação. Para minimizar o risco de segurança associado, aplicaram-se as medidas de prevenção implementadas na Lavadora 2015 (lava-olhos e instrução de utilização de detergente). Estas medidas podem ser observadas na Figura 13.
