SALVAMENTO DE BRACARA AUGUSTA

Projeto de Remodelação e Ampliação de Edifício
Praça Mouzinho de Albuquerque, nº40-41, S. Vicente, Braga

Trabalhos Arqueológicos de Acompanhamento

RELATÓRIO FINAL

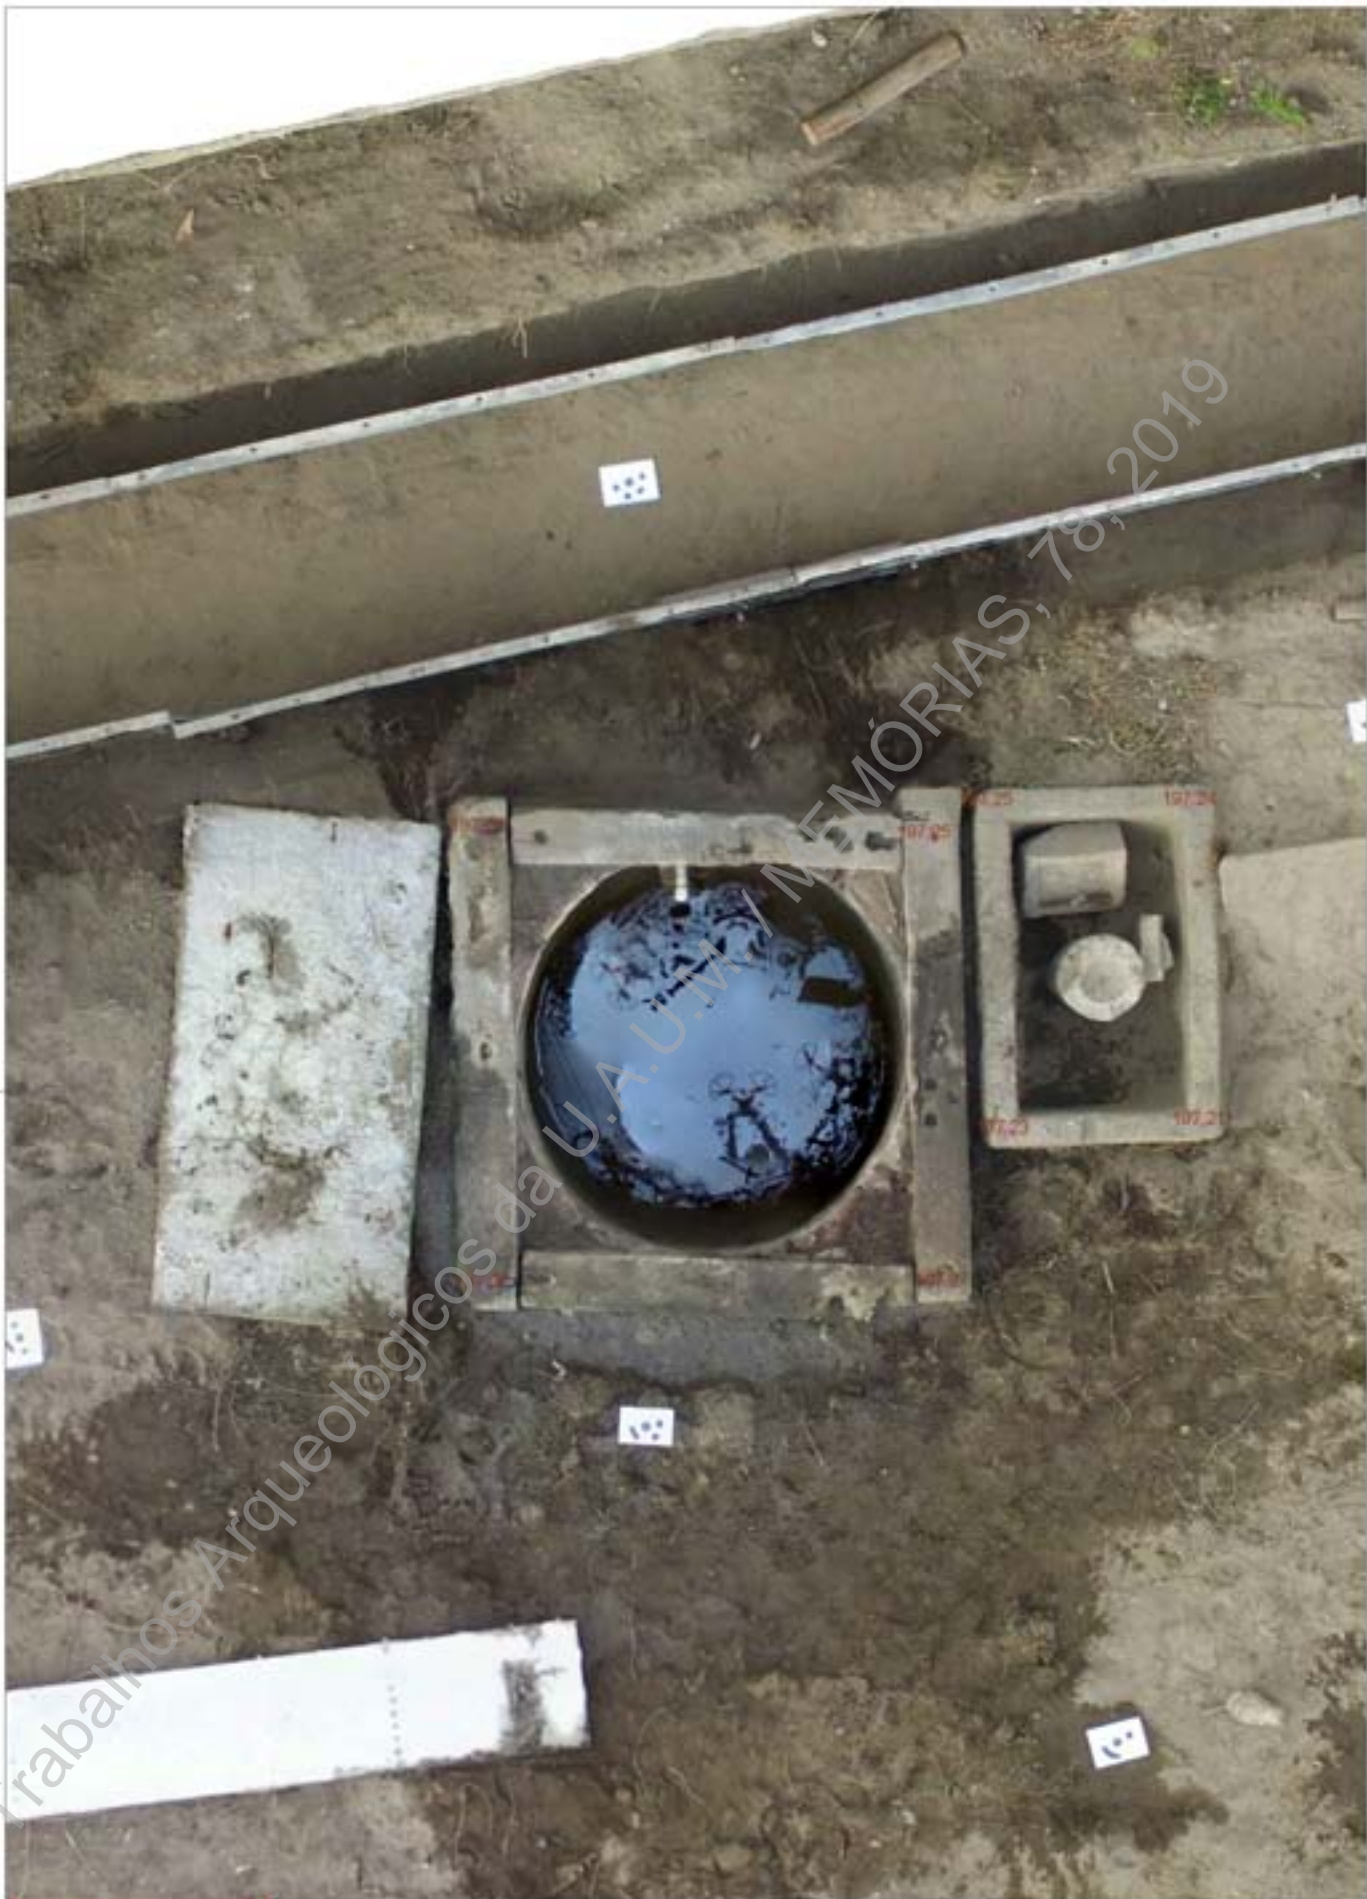
Fig. 12	UAUM
	2018

Salvamento de Bracara Augusta	
BRA 16 PMA40/41	
Área1, UE0004, Plano Final	
0 20cm 1m

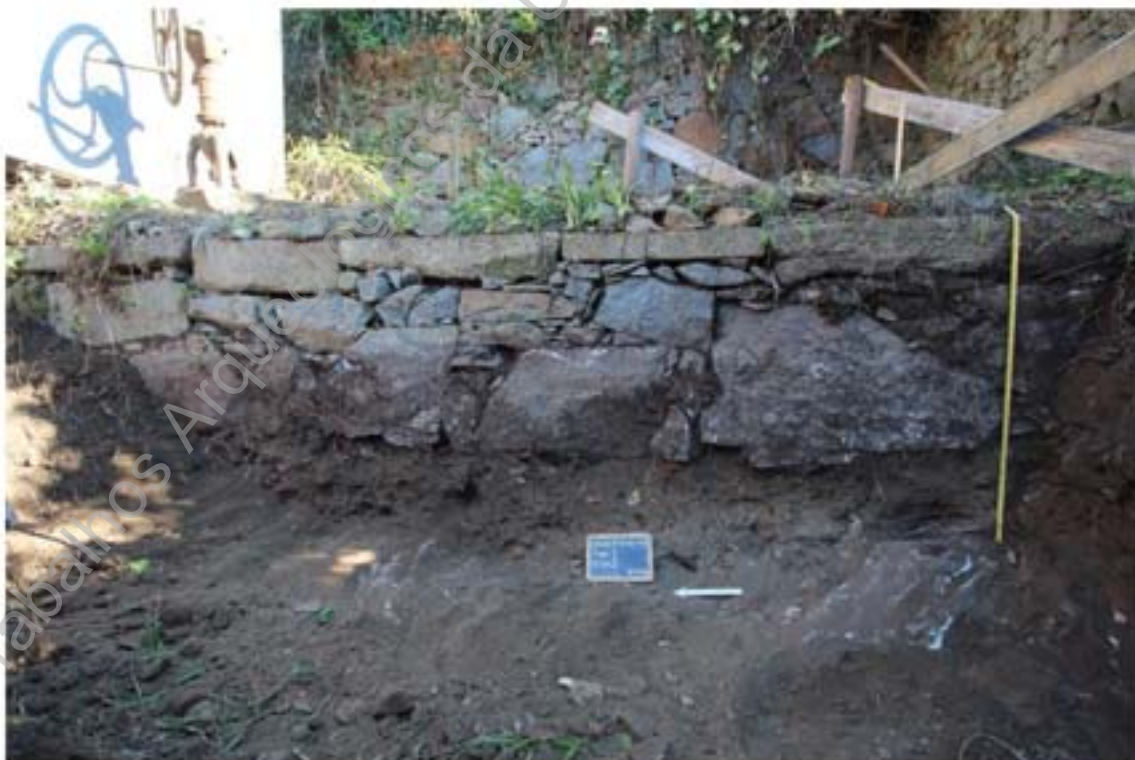
Foto 4 – Muro de contenção de terras (UE0003), área 1.

Na área 1 foi ainda possível identificar as escadas originais da habitação moderna (UE0041) e um muro de sustentação de terras que conformava as plataformas dos jardins traseiros (UE0003).

Por outro lado, na área 1 foi possível identificar um amplo conjunto de estruturas ligadas à área de jardins da antiga habitação. Destacamos dessas o muro UE0003, que sustentava as terras das plataformas dos jardins traseiros, e o poço UE0013, que foi alvo de uma reforma na boca de forma a torná-la quadrada (UE0012), estando essas estruturas representadas no Mapa de Goullard, de 1883/84.

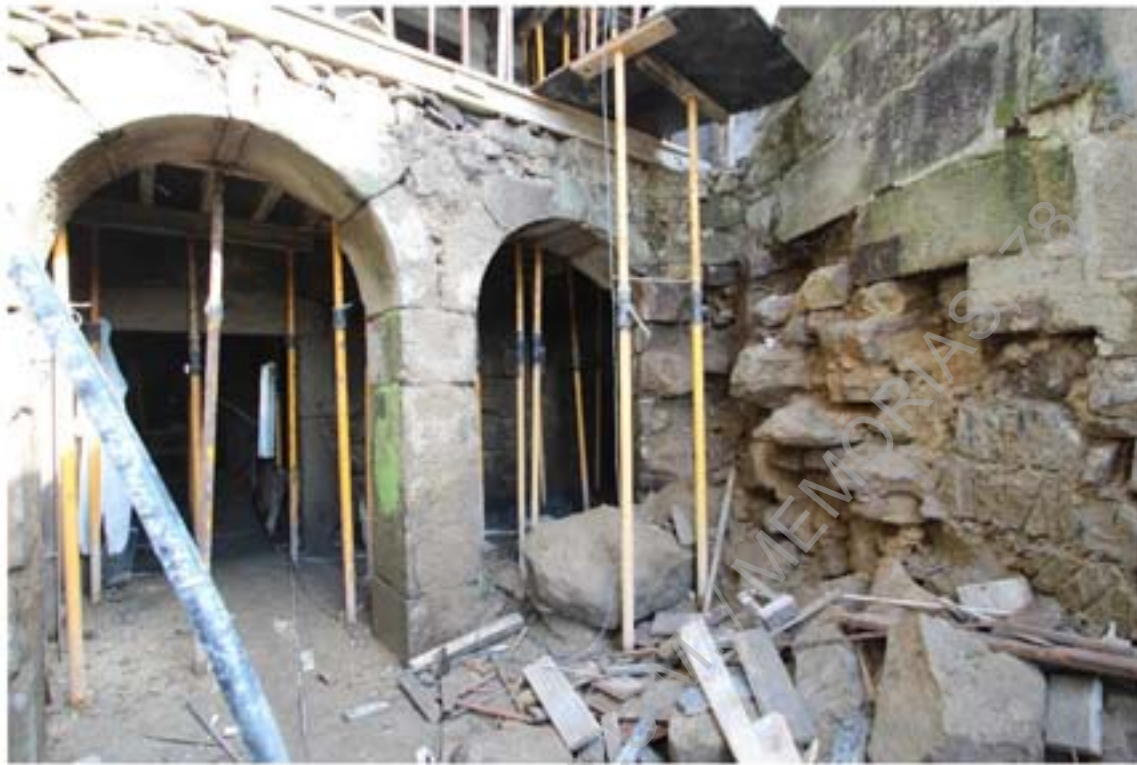
Foto 5 – Parede sul da habitação, 1º piso, com os arcos (UE0039), área 2.

paredes que delimitam o edificado, individualizadas nas UEs0027, referente à fachada, UEs0028 e 0029, parede este, UEs0030, 0031 e 0039, parede sul.

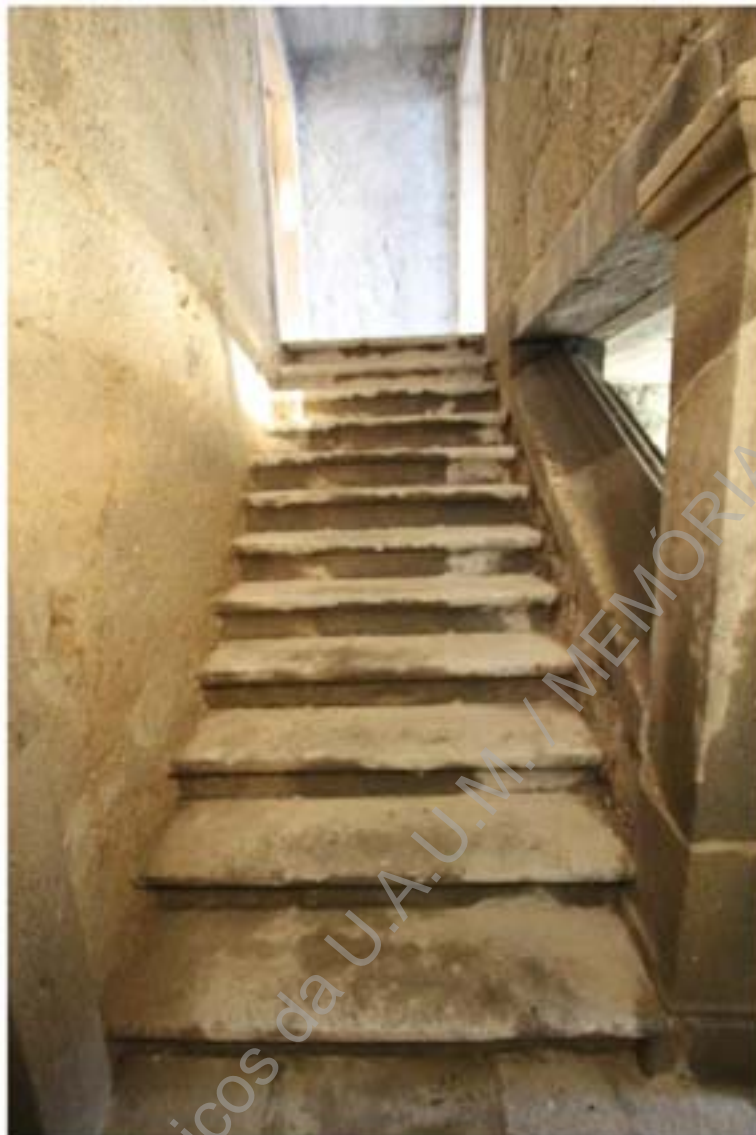
Foto 6 – Escadas internas da habitação (UE0040), área 2.

Do ponto de vista estratigráfico, apenas se registaram unidades estratigráficas construídas, as quais estavam associadas às paredes estruturais do edifício e que foram preservadas *in situ*, designadamente as que o delimitam a norte (UE0027), a este (UEs0028 e 0029) e a sul (UE0030, 0031 e 0039), na qual foi possível identificar, no primeiro piso, dois arcos que permitiam o acesso da habitação moderna à área traseira do lote e três paredes internas (UEs0042,0045,0046) relacionadas com a habitação moderna bem como as escadas (UE0040) que ligavam o interior da habitação.

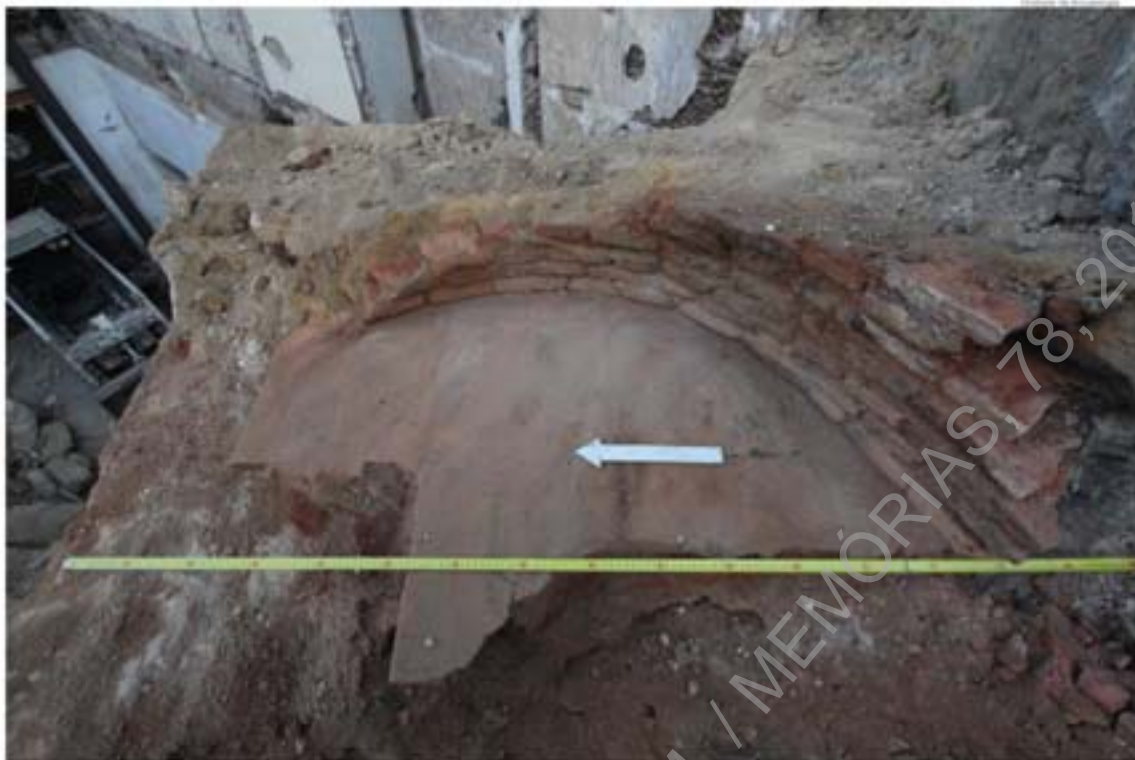
Foto 7 – Lareira com forno (UE0043), área 2.

No terceiro piso da habitação foi identificada e registada uma parede com orientação E/O (UE0014), a qual foi demolida no decurso da primeira fase dos trabalhos levados a cabo na intervenção, da mesma forma foram individualizadas duas paredes no segundo piso, com orientação N/S e O/E, associadas às UEs0015 e 0016, respetivamente, e uma lareira com forno (UE0017).

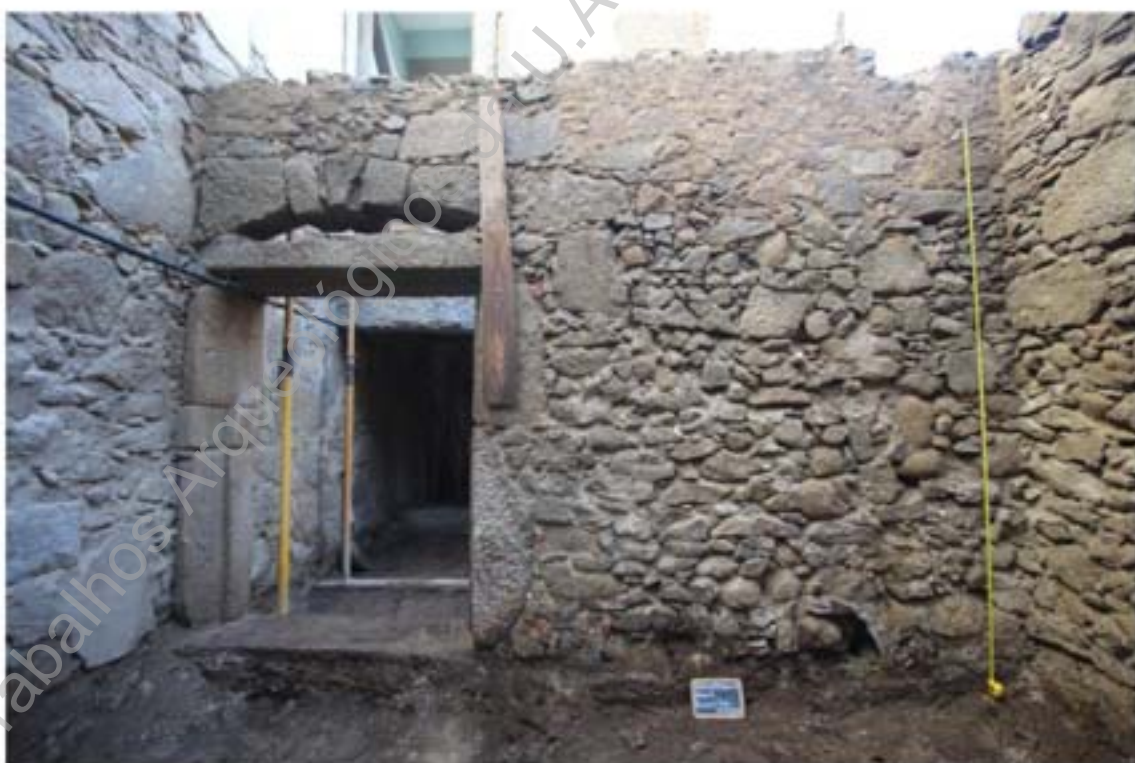
Foto 8 – Alçado sul de parede interna com orientação E/O (UE0018), área 2.

Por sua vez, no primeiro piso foi registado um conjunto de estruturas, das quais assinalamos cinco paredes com orientação E/O (UEs0018, 0020, 0021, 0022, 0025), uma parede N/S (UE0023), uma parede semicircular N/S (UE0019), as quais foram demolidas no decurso da obra. Contudo, outras estruturas, onde assinalamos as escadas que possibilitavam a ligação com o primeiro piso (UE0040), as paredes que constituam os limites do lote (UEs0027, 0028, 0029, 0030, 0031, 0039) e aquelas que conformavam os compartimentos internos (UEs0042, 0045 e 0046), as quais documentam o edificado antigo, de época moderna, que sobreviveu às sucessivas reformas levadas a cabo na habitação, foram preservadas *in situ*.

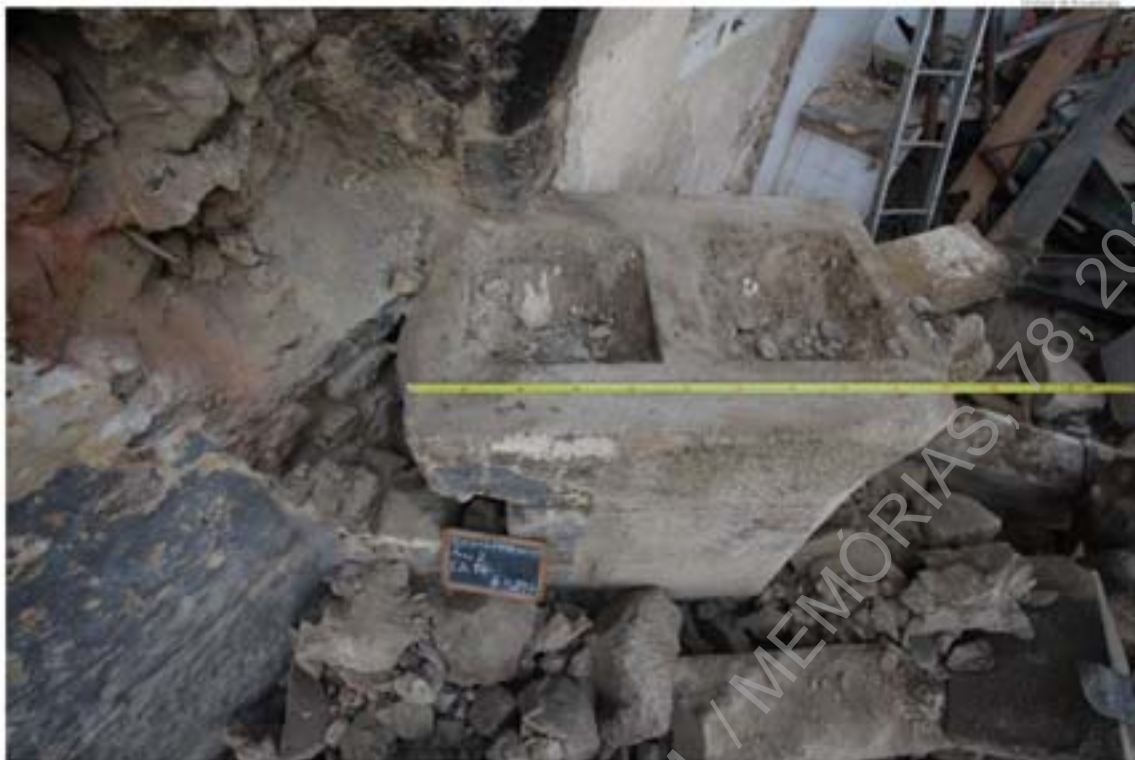
Foto 9 – Pia dupla, área 2 (EA14).

No decurso dos trabalhos de demolição foram identificados alguns elementos arquitetónicos, tendo sido registados individualmente e em ficha própria. No total foram distinguidos 54 elementos, entre os quais estão lintéis, ombreiras, pias, soleiras, padieiras, entre outros, estando alguns fragmentados.

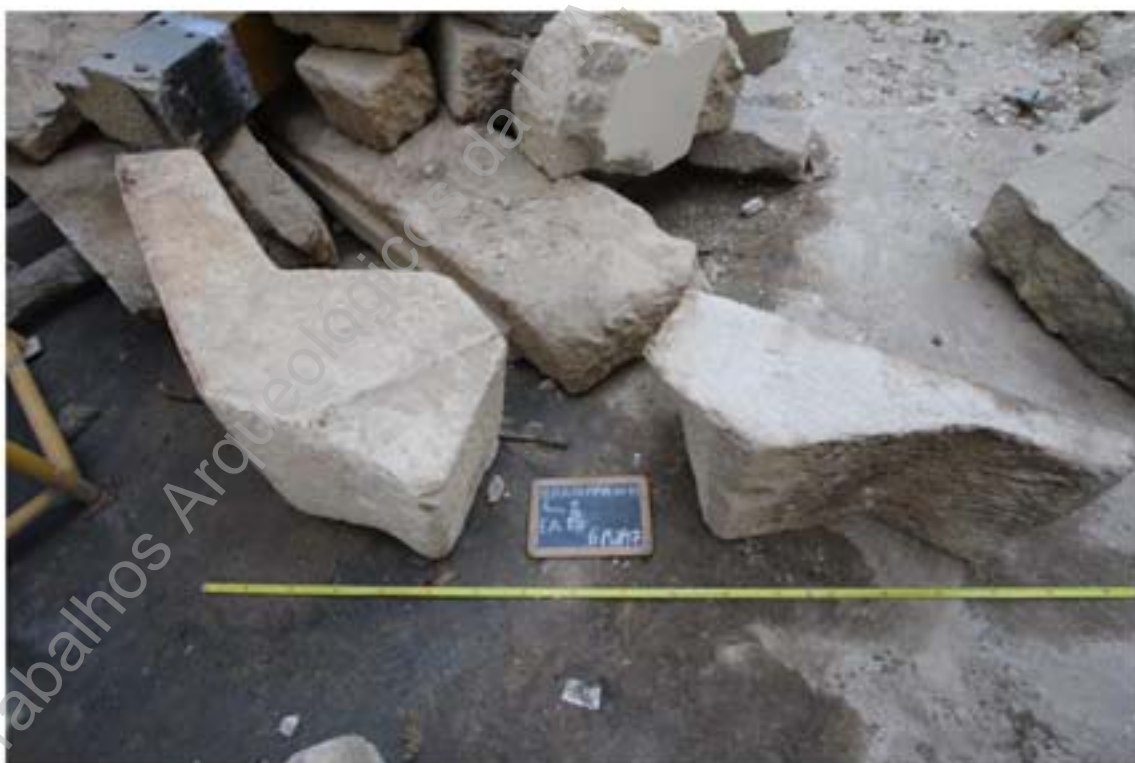
Foto 10 – Ombreira da lareira, área 2 (EA15).

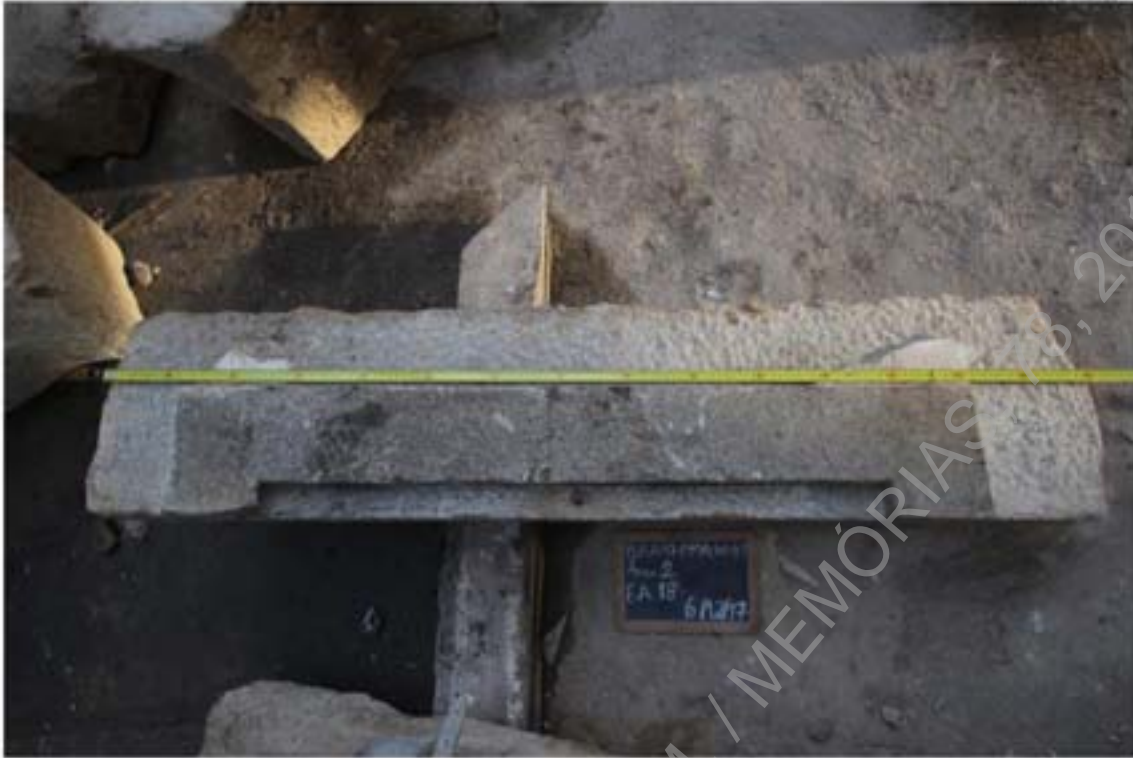
Foto 11 – Lintel da porta da casa de banho, área 2 (EA18).

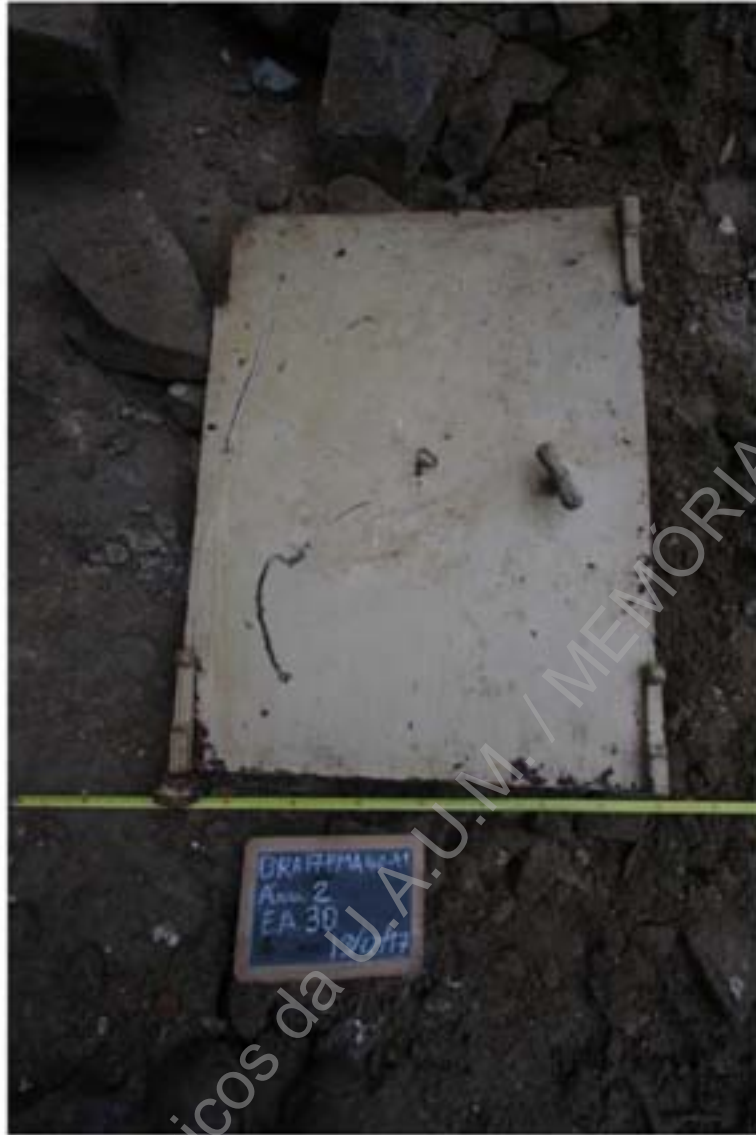
Foto 12 – Porta do cofre, área 2 (EA30).

Destacamos, ainda, um conjunto de elementos associados a um cofre identificado no primeiro piso da habitação, dos quais foram registados a soleira em granito picado com forma quadrada, medindo 90cm de lado e 36cm de altura (EA31) e a porta em ferro fundido com dimensões de 93/96cm de altura, 72cm de largura e 90cm de profundidade (EA30).

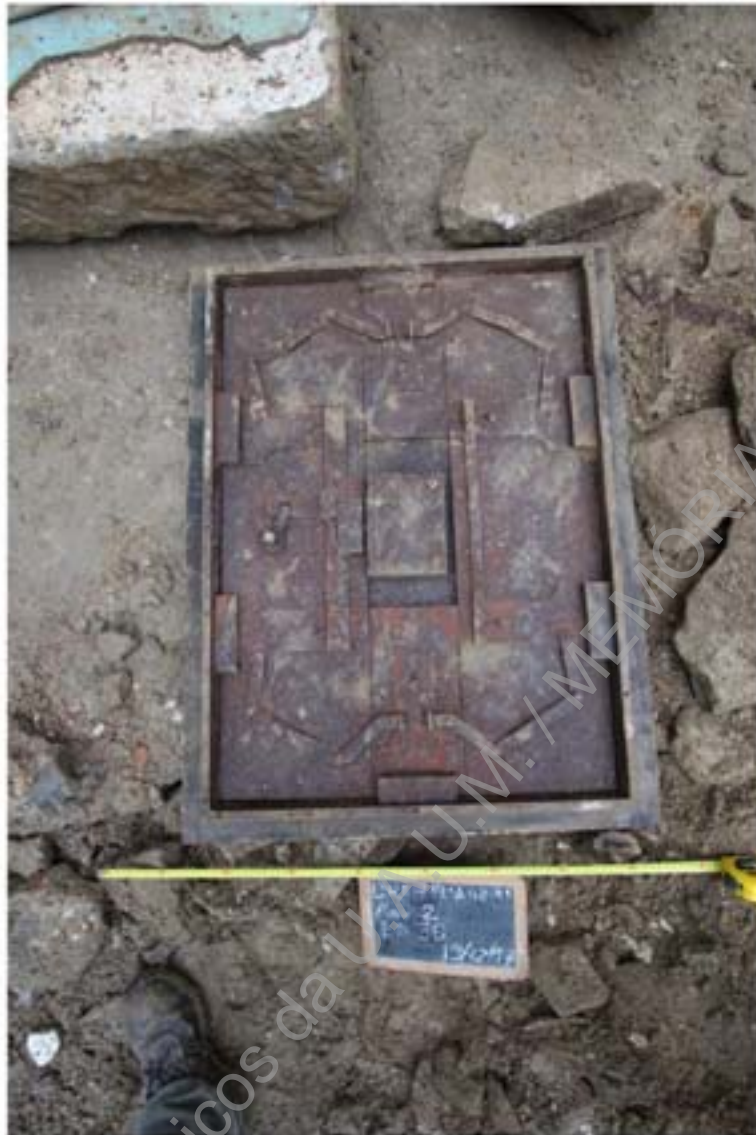
Foto 13 – Porta do cofre, vista interna, área 2 (EA30).

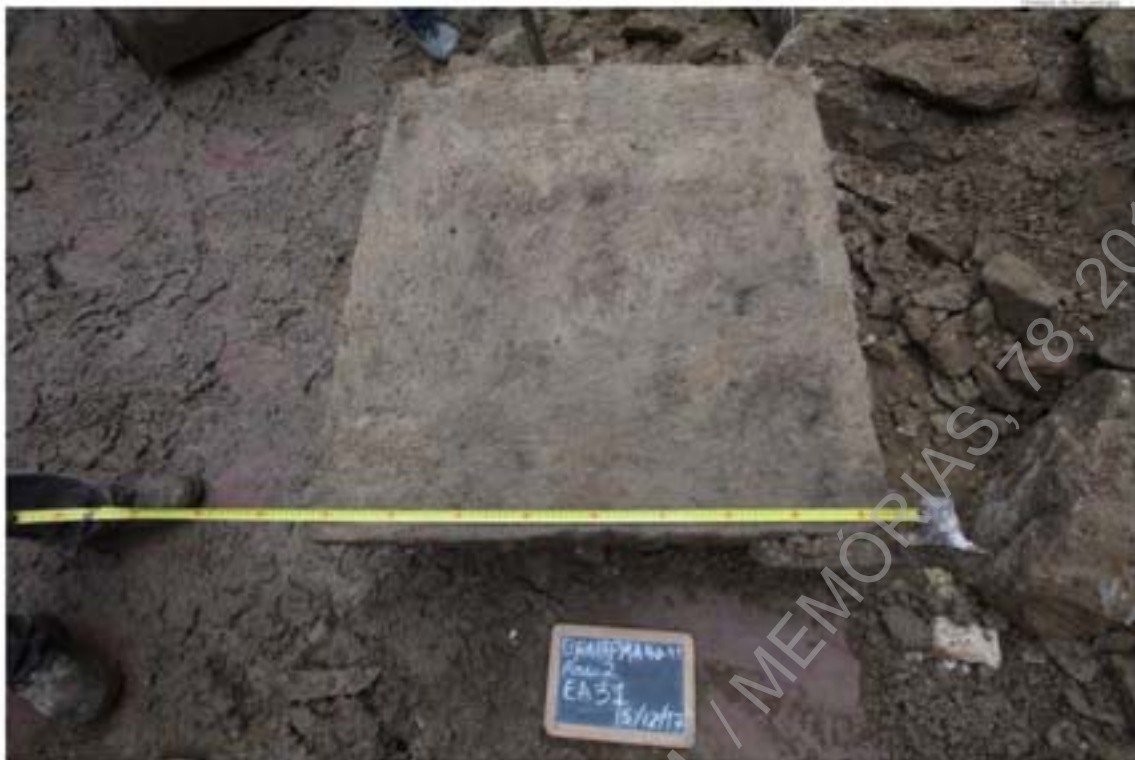
Foto 14 – Soleira da base do cofre, área 2 (EA31).

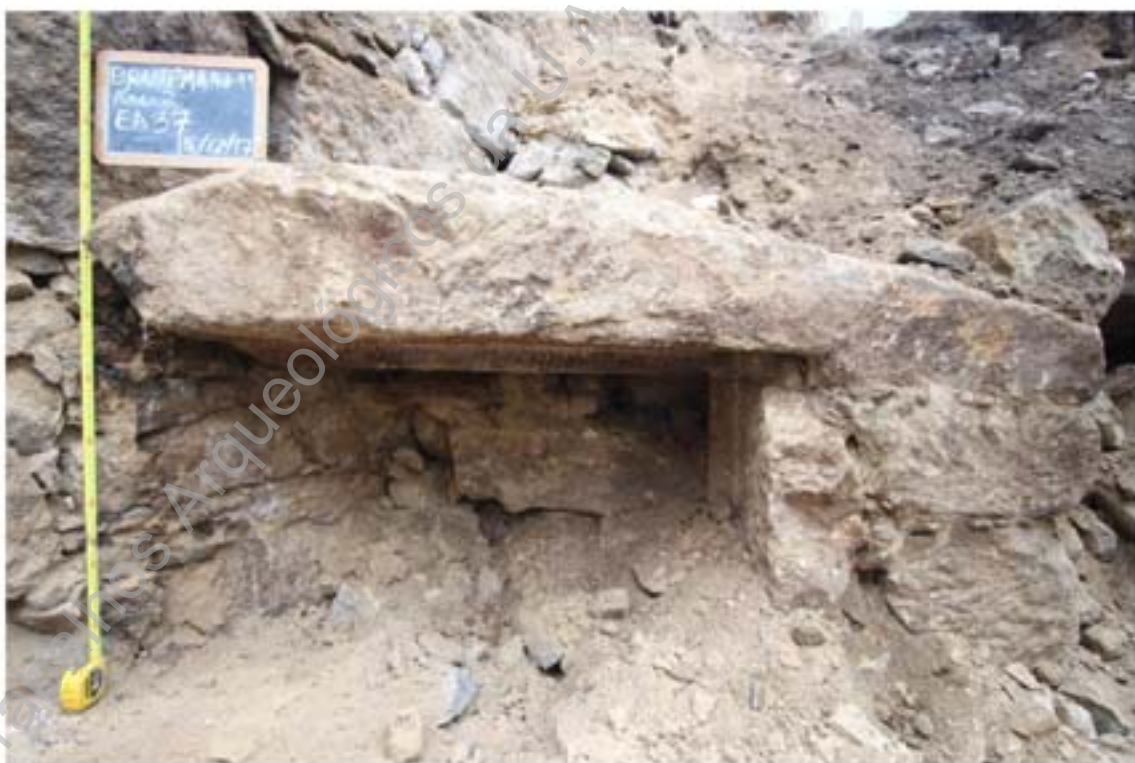
Foto 15 – Lintel/padieira de porta, área 2 (EA37).

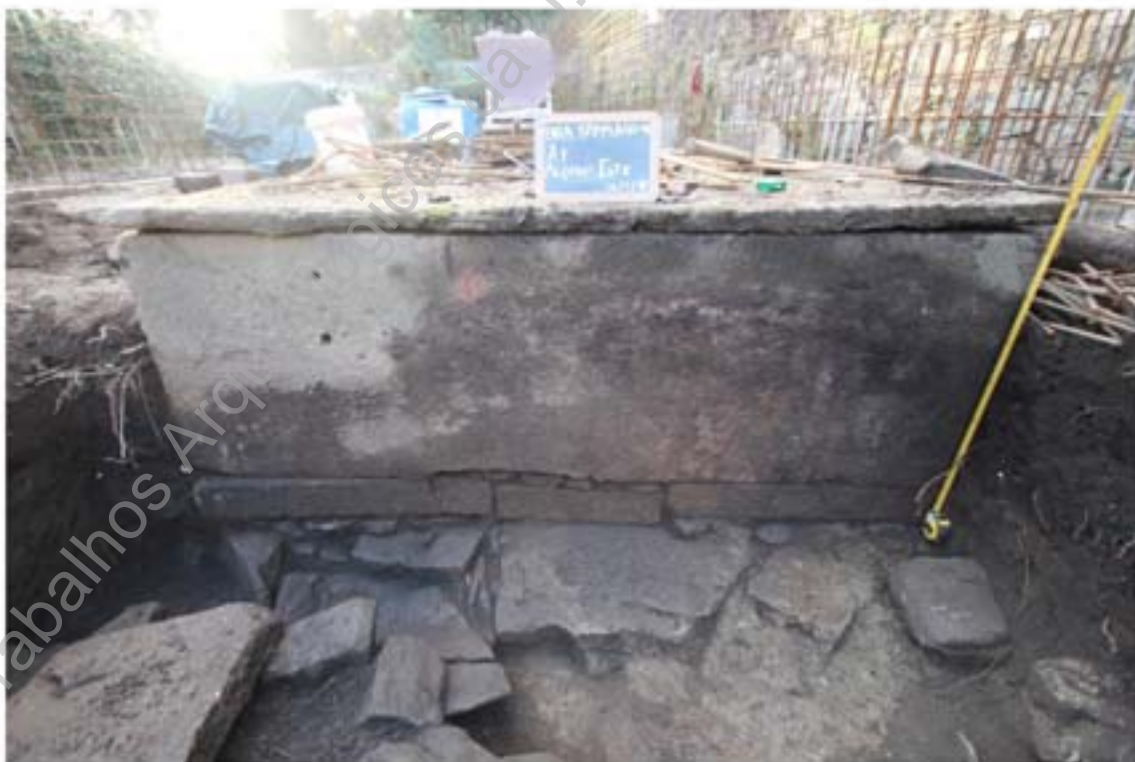
Foto 33 – Alçado este da pia (UE0033), área 1.

cidade de Braga de autoria de Francisque Goullard de 1883/84, e uma pia (UE0033) à cota de 196.96m, da qual foi individualizada uma pedra de lavadouro (UE0034) e o seu alicerce (UE0036).

Documentamos, ainda, uma reforma nessa área levada a cabo nos inícios do século XX em que foi implantada uma pia (UE0033) ao lado do poço, de modo a aproveitá-lo como tanque para lavar roupa, tendo sido possível identificar uma pedra de lavadouro (UE0034).

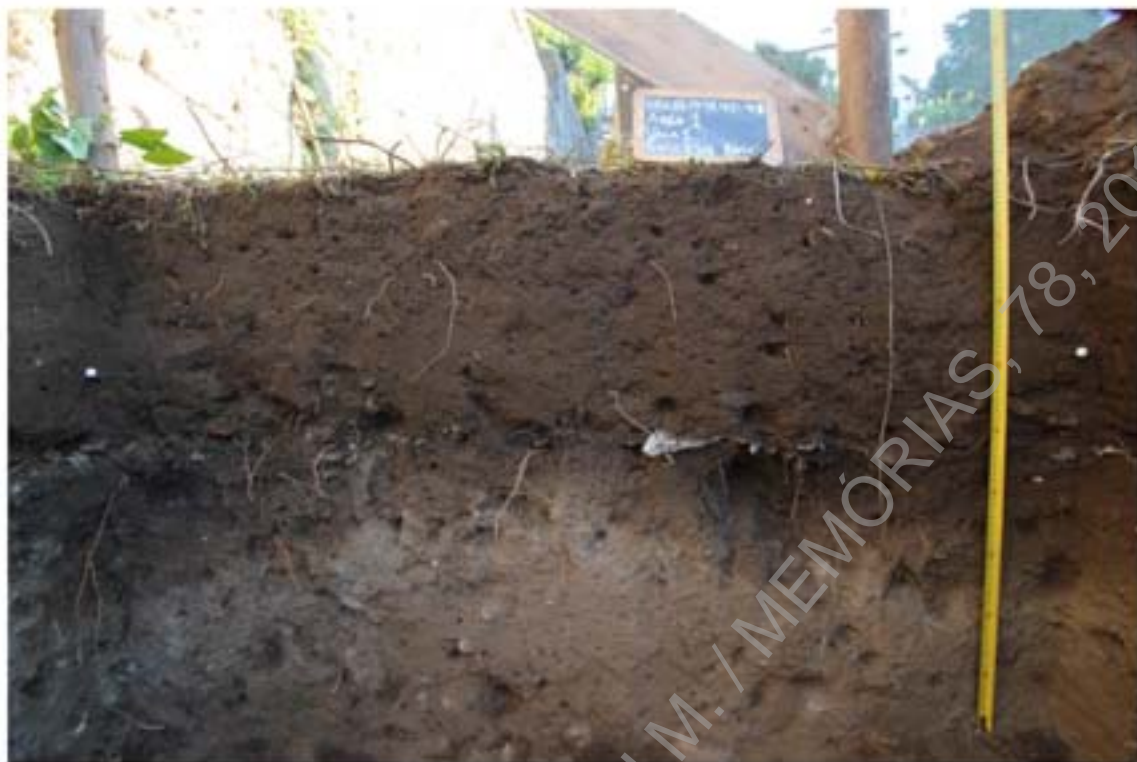
Foto 36 – Perfil este da vala 1, área 1.

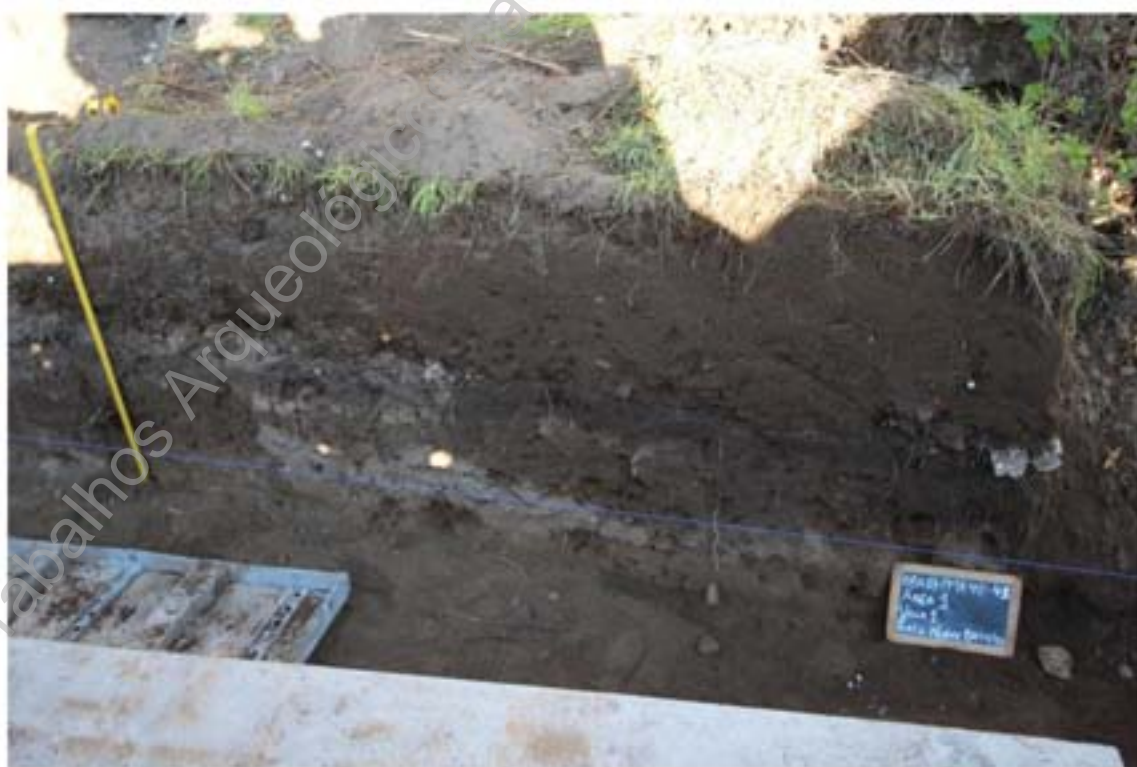
Foto 37 – Perfil norte da vala 1, área 1.

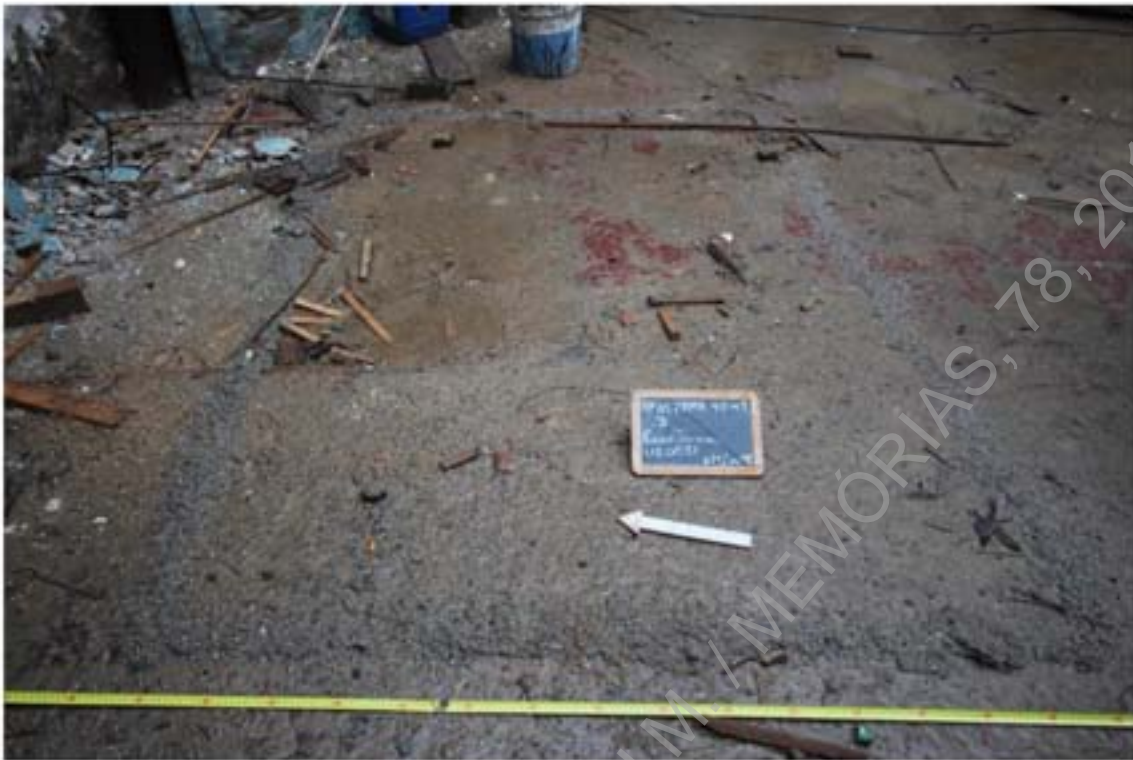
Foto 50 – Plano inicial da sondagem 3 (UE0032), área 2.

Por outro lado, nas sondagens 3 e 4, implantadas na área 2, foi registada uma sequência estratigráfica muito simples, constituída exclusivamente por um amplo enchimento (UE0038) que regularizou a cota do terreno a fim de se implantar o pavimento em cimento (UE0032) da antiga habitação.

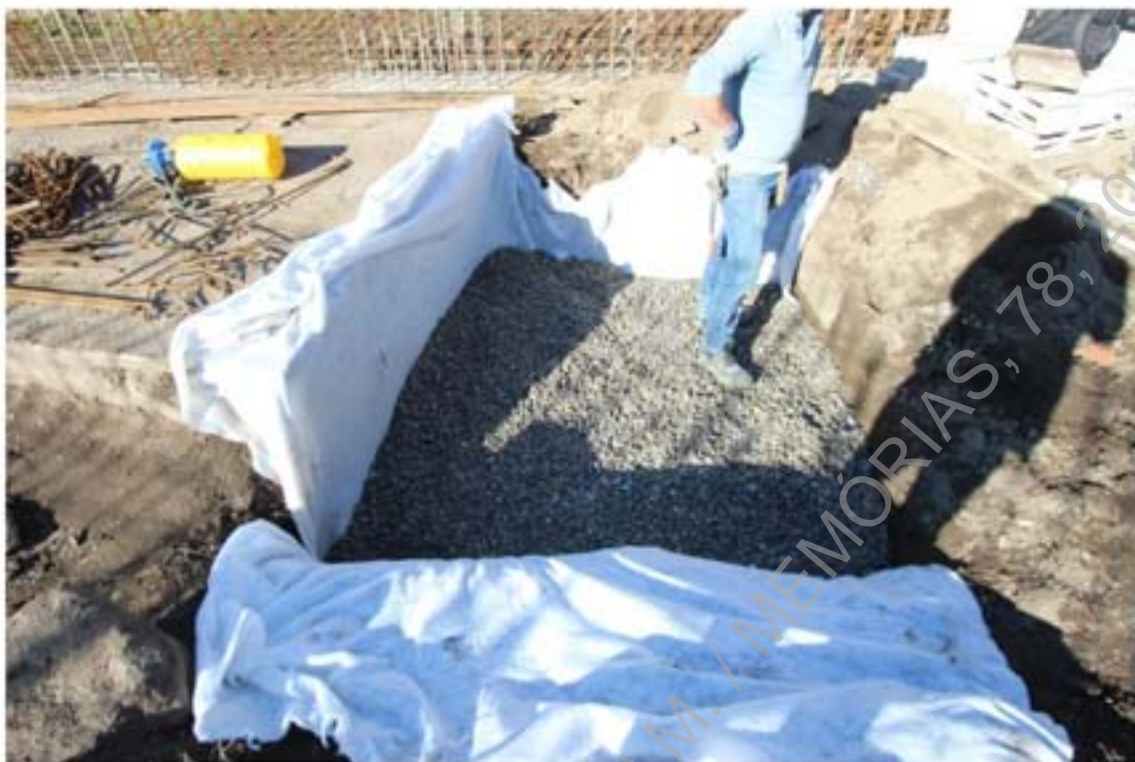
Foto 55 – Camada de geotêxtil e brita para proteção das ruínas, área 1.
