## COMPORTAMENTO EXPERIMENTAL DE PAREDES DE ALVENARIA DE PANOS MÚLTIPLOS

#### **SUMÁRIO**

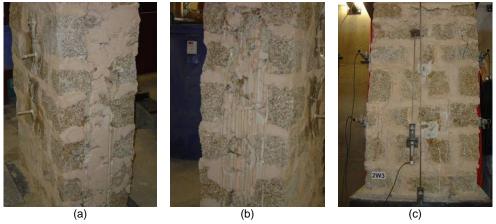
Figura 6: Aplicação do reforço: (a) injecção dos furos; (b) escorrimento de calda; (c) parede 2W3 durante o carregamento.

Os vazios adjacentes aos furos foram, também, preenchidos pela calda e a ausência de compactação bem como a interligação dos vazios do pano interno foi notoriamente verificada pelo escorrimento de calda através das faces transversais das paredes, ver Figura 6(b). Isto implica que a resistência de algumas partes do pano interno foi melhorada pela injecção.

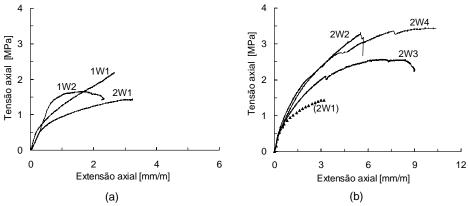
Figura 7: Curvas tensão-extensão: (a) paredes não reforçadas; (b) paredes reforçadas (a parede 2W1 está também representada).

Na Figura 7 são apresentados as curvas tensão-extensão obtidas para as paredes. As paredes não reforçadas, ver Figura 7(a), apresentam um comportamento semelhante entre si. Este é caracterizado pela existência de duas zonas de degradação de rigidez, onde a primeira ocorre a um nível de tensão de cerca de 0.6 MPa, que poderá estar relacionado com a separação inicial dos panos externos, e a segunda próximo da tensão de pico. Porém, na parede 1W2 a separação dos panos externos parece acontecer para um nível de tensão mais elevado, optando-se por não incluir esta parede no cálculo do módulo de elasticidade por apresentar um comportamento atípico relativamente às outras paredes não reforcadas.

As paredes reforçadas apresentam também curvas tensão-extensão análogas entre si, ver Figura 7(b), caracterizadas por uma degradação progressiva de rigidez com o aumento da tensão instalada. A parede 2W2 rompe prematuramente de uma forma frágil, devido, provavelmente, a um defeito de construção. Na Figura 7, observa-se também que o valor do módulo de elasticidade não é significativamente alterado pela presença do reforço.
