Salvamento de Bracara Augusta

Ampliação e Alteração do Edifício do Antigo Tribunal

Praça Conselheiro Torres de Almeida – Praça do Município, 62, Braga

RELATÓRIO FINAL

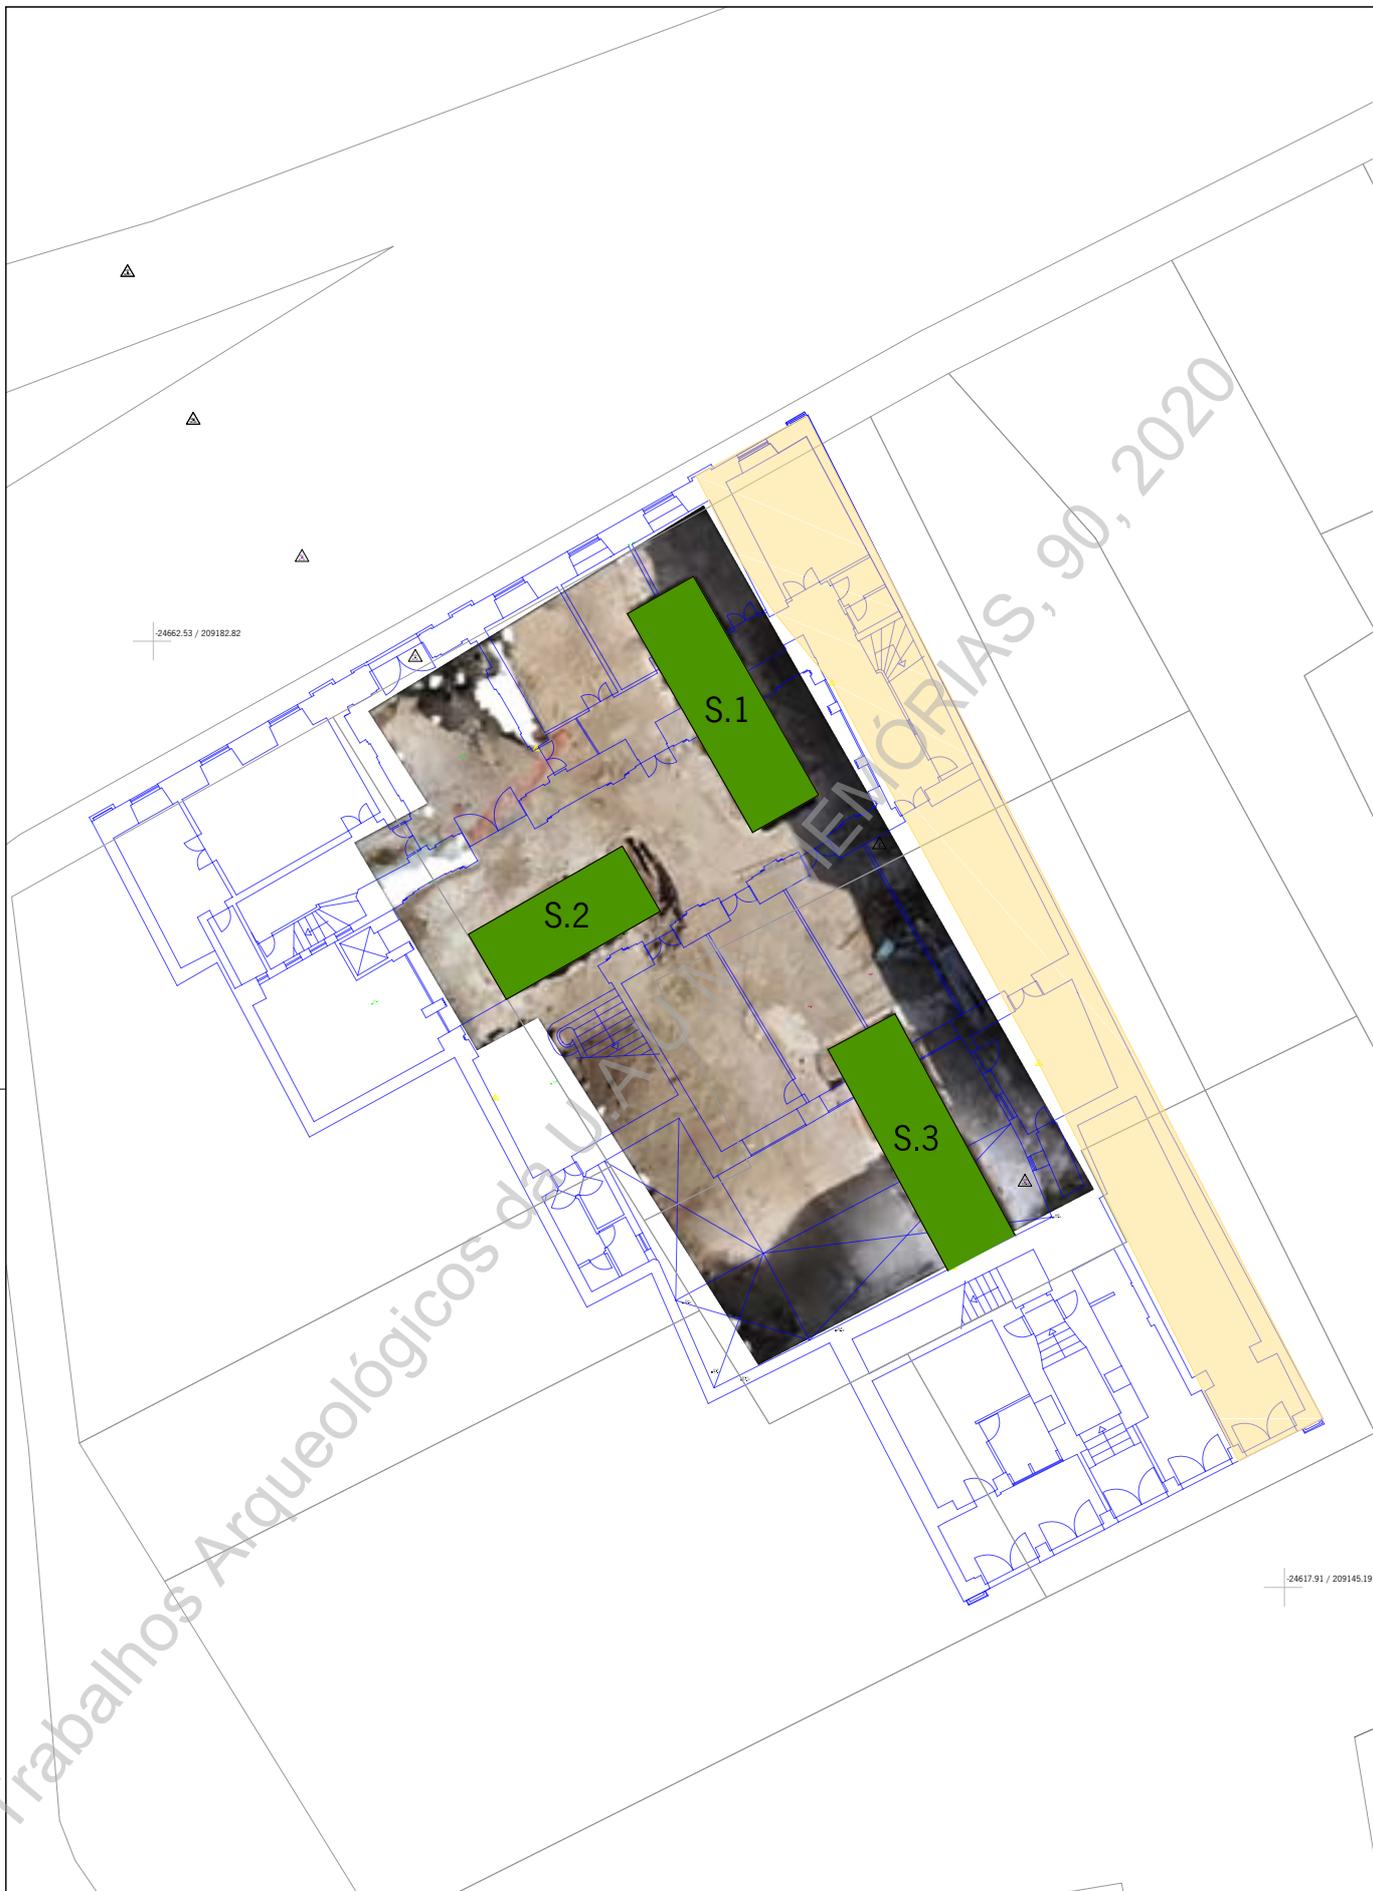
Salvamento de Bracara Augusta	
BRA19PCTA-PM62	
Localização das sondagens arqueológicas	1:300

Das três sondagens de diagnóstico, duas apresentavam 10x3 metros e uma com 7x3 metros, abrangendo uma área total de 81m² (ver Figura 3).

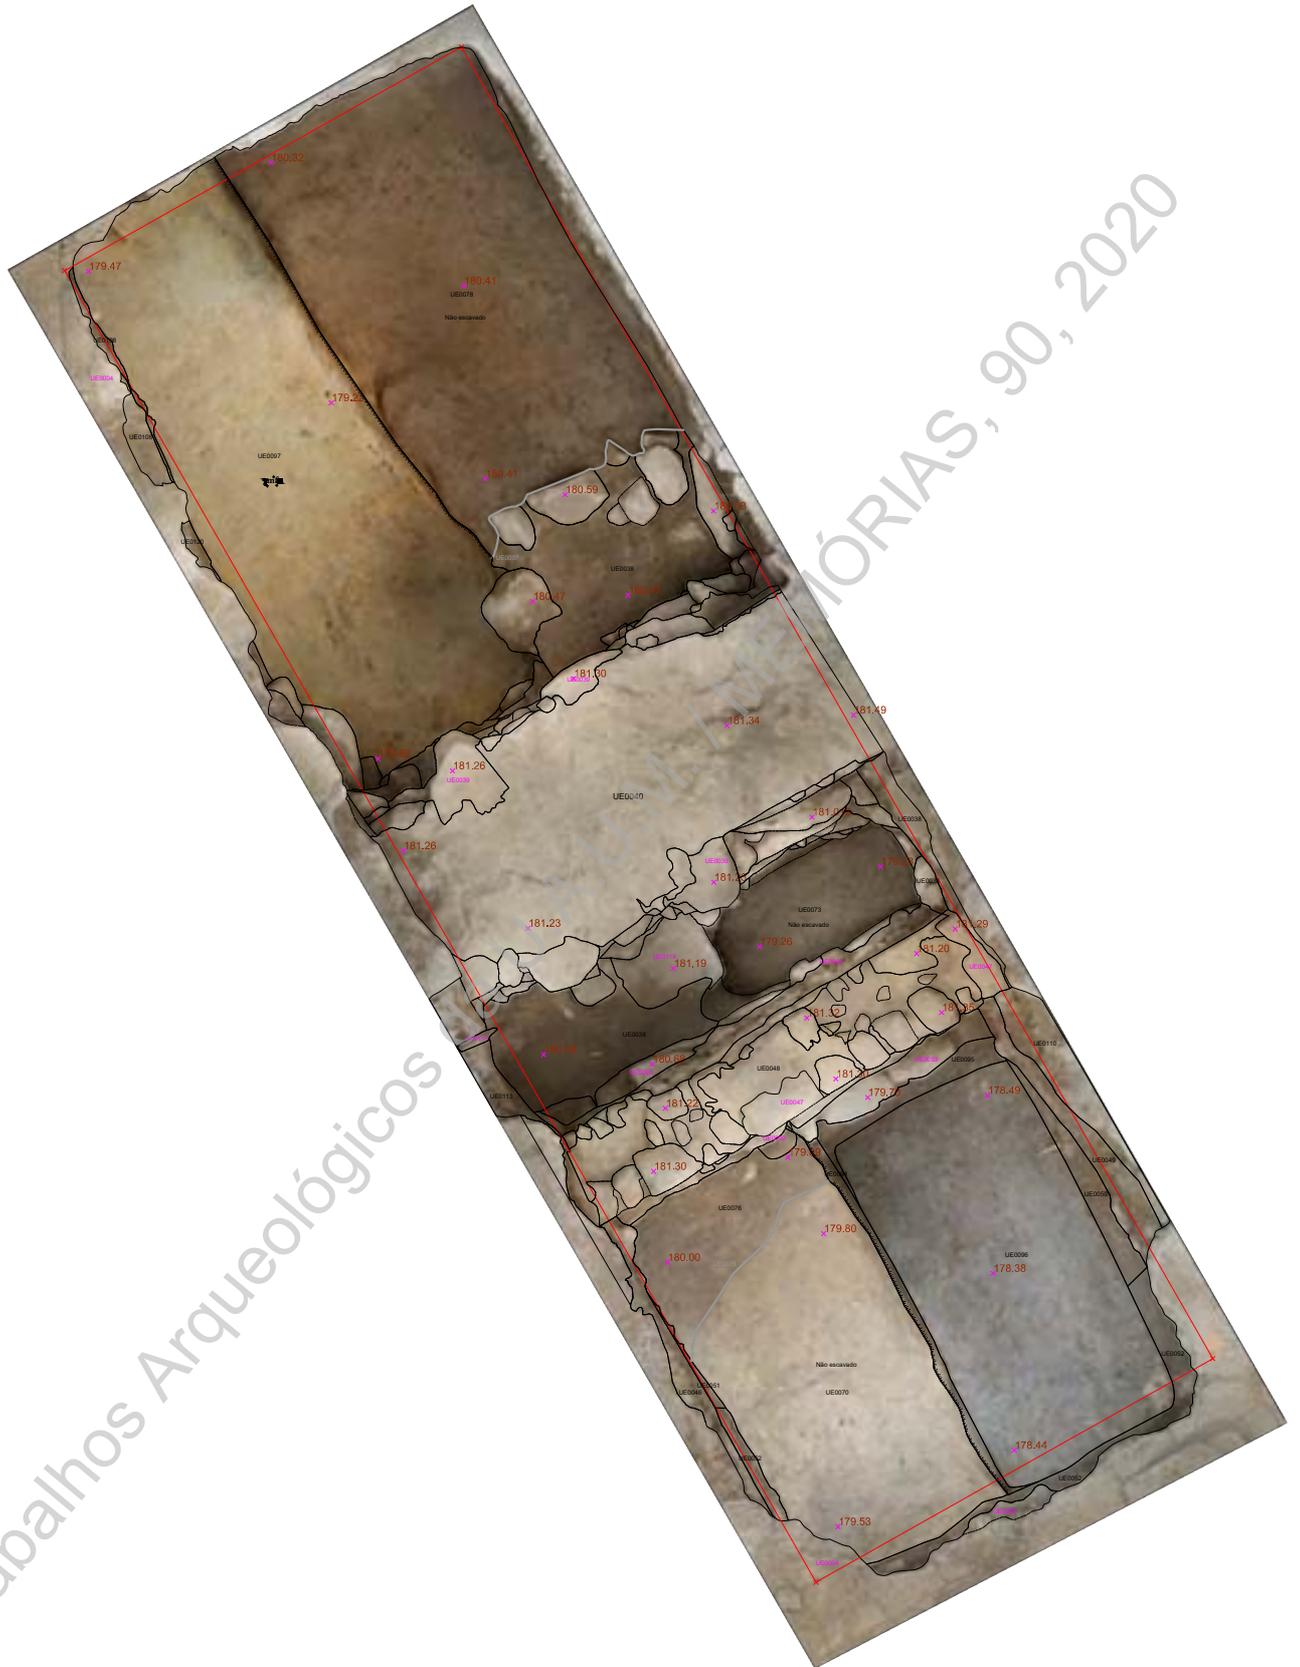
Salvamento de Bracara Augusta	
BRA19PCTA-PM62	
Plano 5 - S.1	
Limite de sondagem Granito de Braga Depressão	Esc.1:50

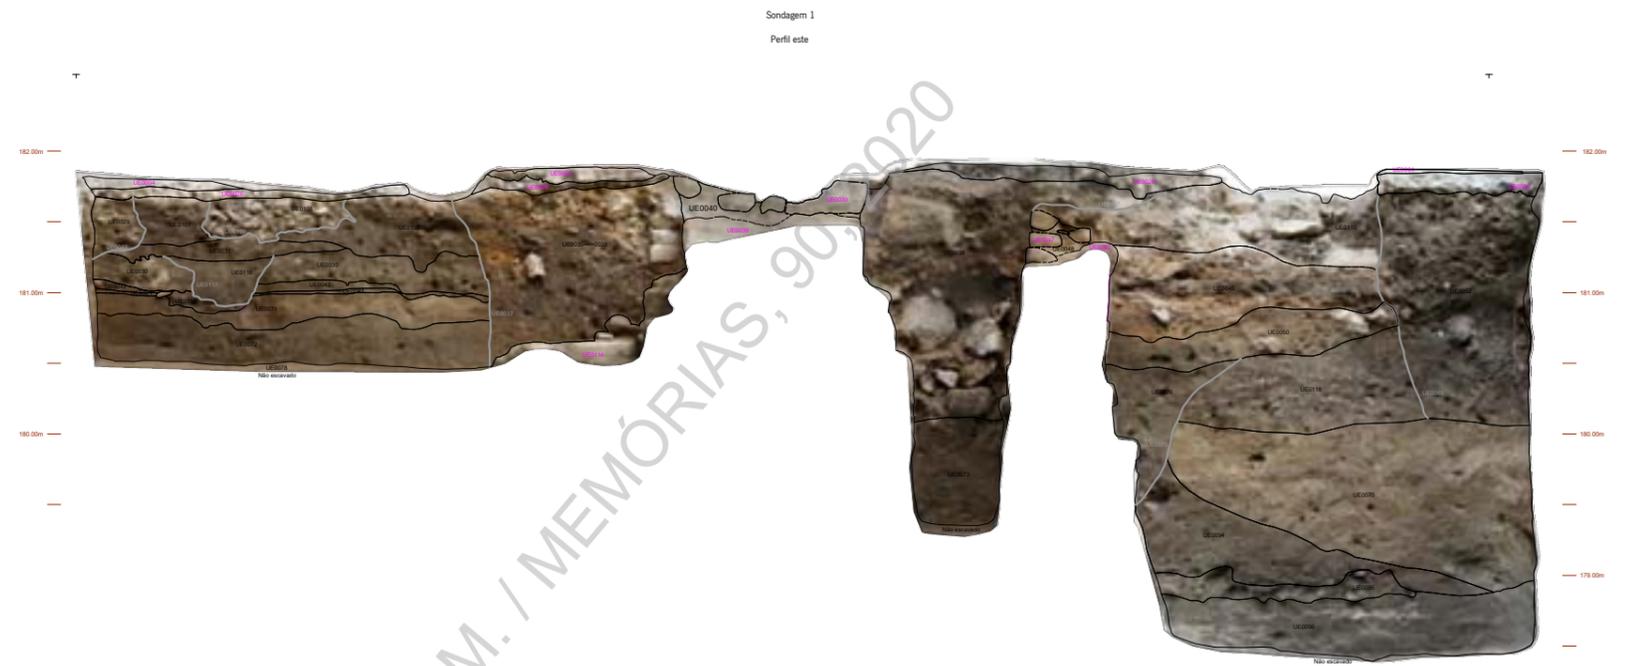
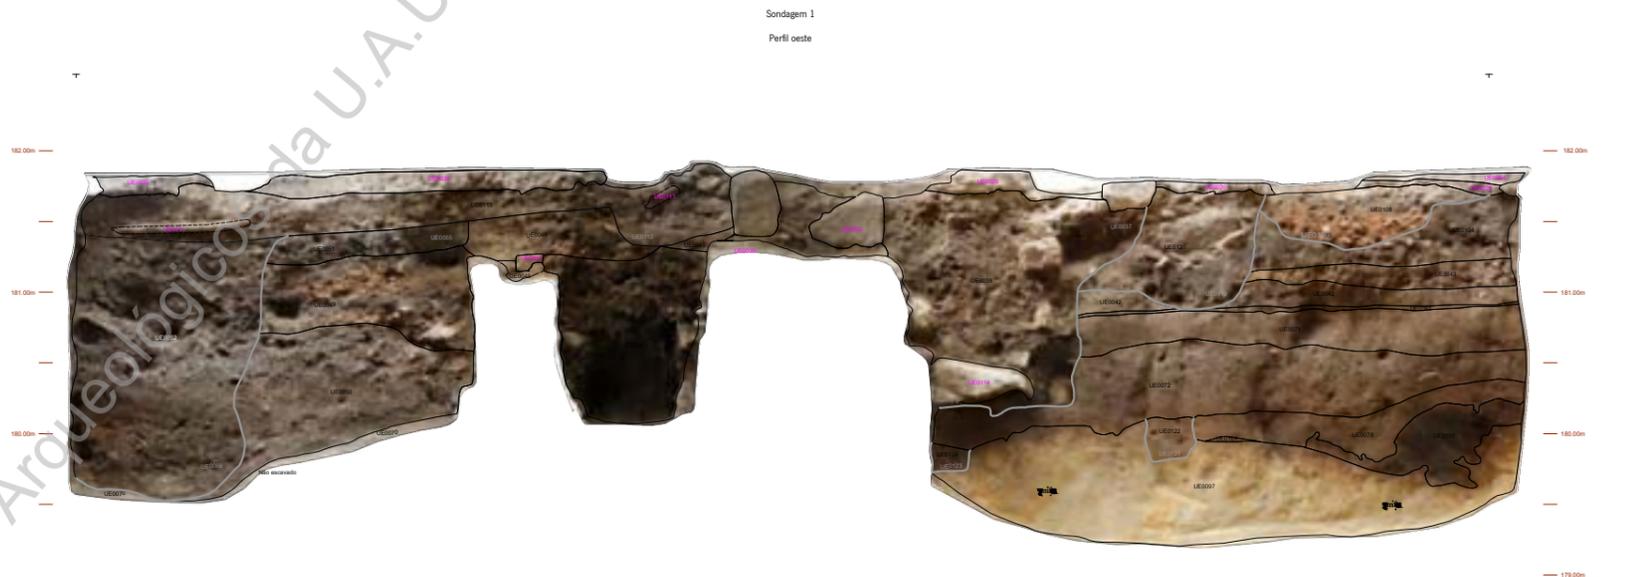
Universidade do Minho Unidade de Arqueologia	Salvamento de Bracara Augusta		5	UAUM
	BRA19PCTA-PM62			
Perfis da S.1		Esc. 1:50

Os perfis revelam uma estratigrafia simples (Figuras 5 - 8, 15; Fotos 6 a 15), onde se destacam diversos aterros de obra relacionados com a construção do edifício do antigo palacete Vilhena Coutinho e com um outro muro de cronologia tardo-medieval.

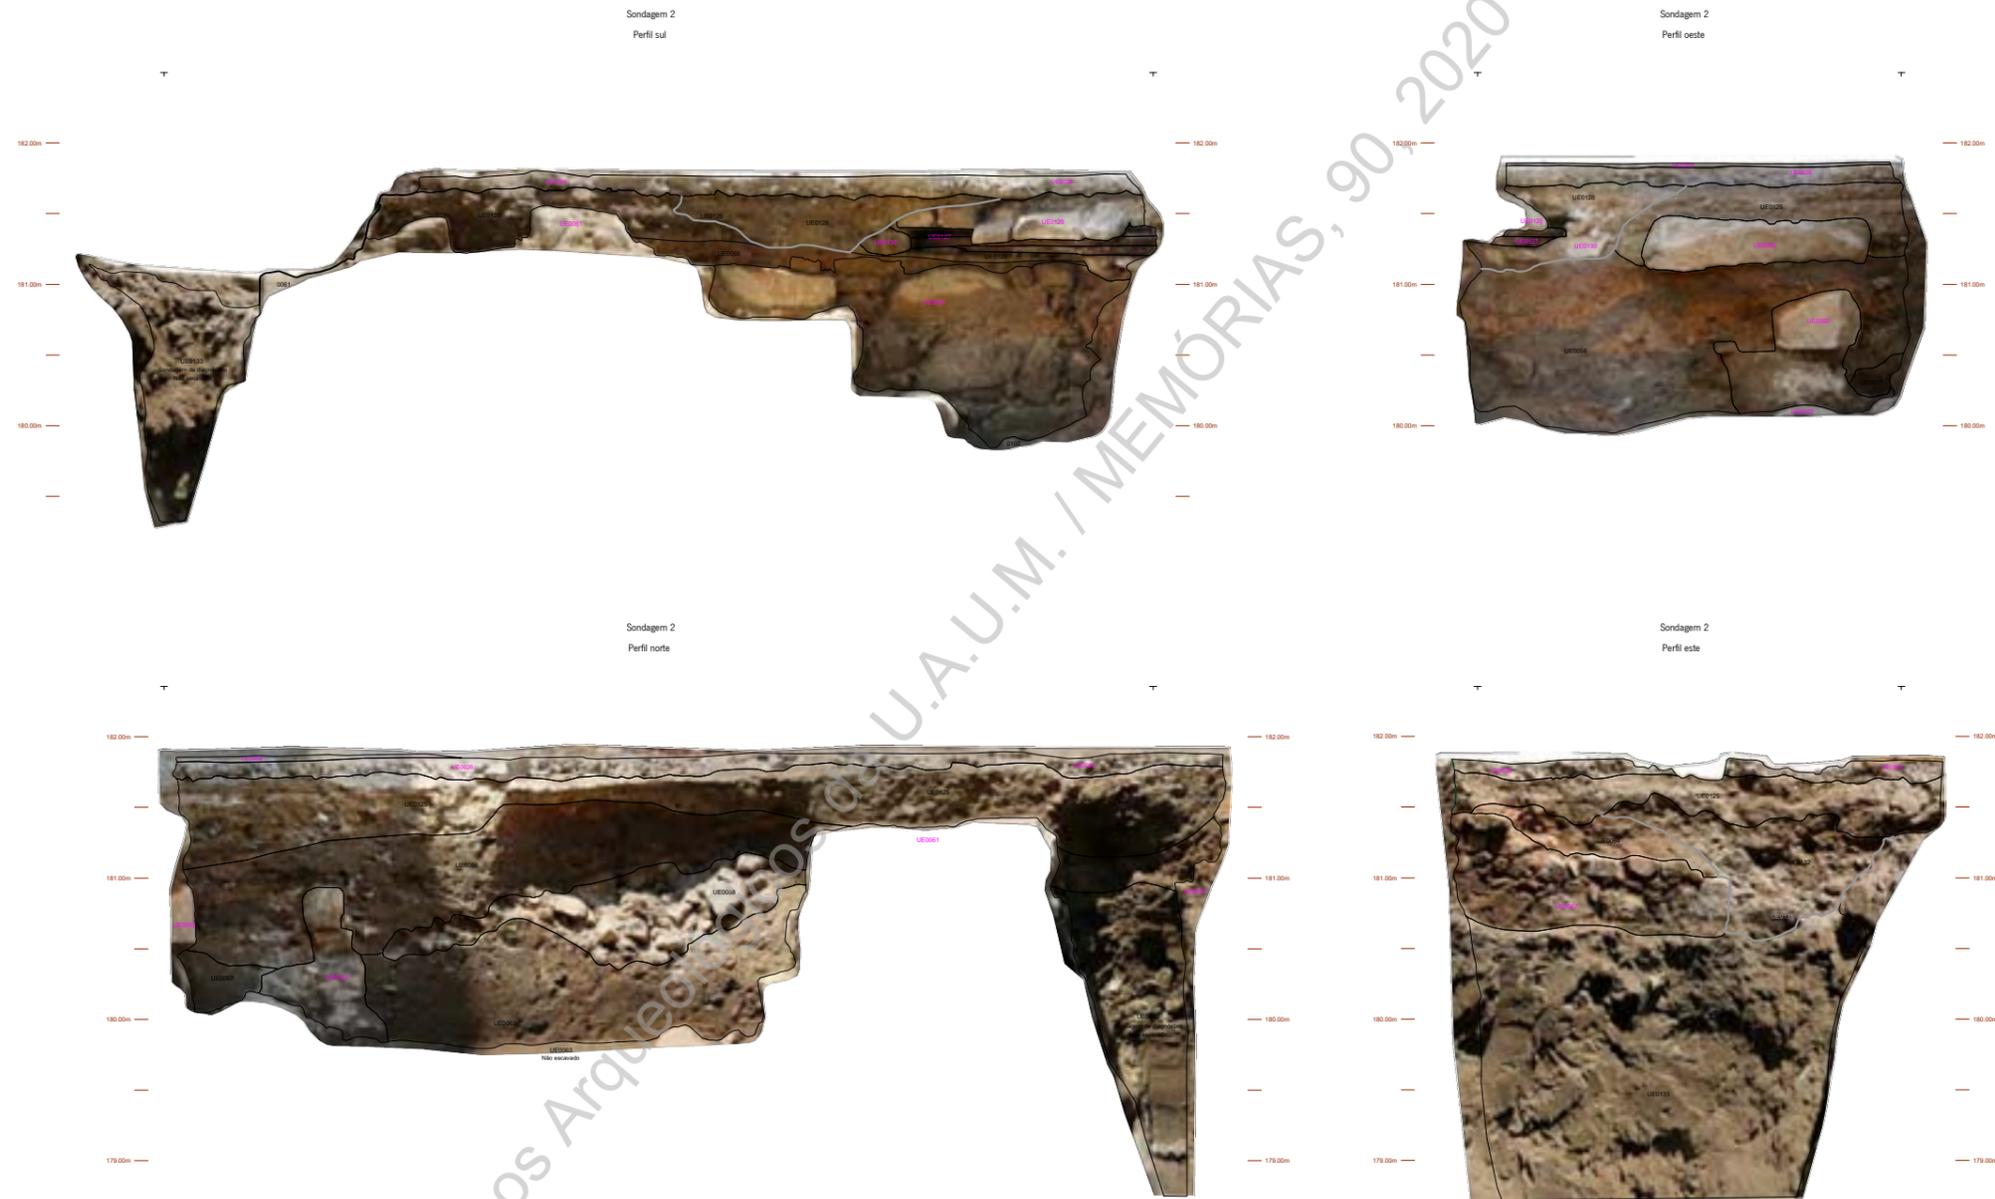
Universidade do Minho Unidade de Arqueologia	Salvamento de Bracara Augusta	10 UAUM 2019
	BRA19PCTA-PM62	
	Perfis da S.2	
	Esc. 1:50

A escavação permitiu a identificação de uma sequência estratigráfica simples, embora reveladora da vigorosa intervenção construtiva no local, associada à construção do palacete (Figuras 10, 11, 14). É possível atestar que foram abertas valas de fundação, com larguras consideráveis, que serviram para a estruturação de poderosos alicerces. A envergadura destas estruturas estará, provavelmente, relacionada por um lado, com o facto de a cota do substrato rochoso se encontrar por definir (provavelmente, abaixo dos 177m), por outro, com a instabilidade dos sedimentos que apresentam níveis de humidade elevados. As valas de implantação destas estruturas foram aterradas com entulhos de obra diversos.

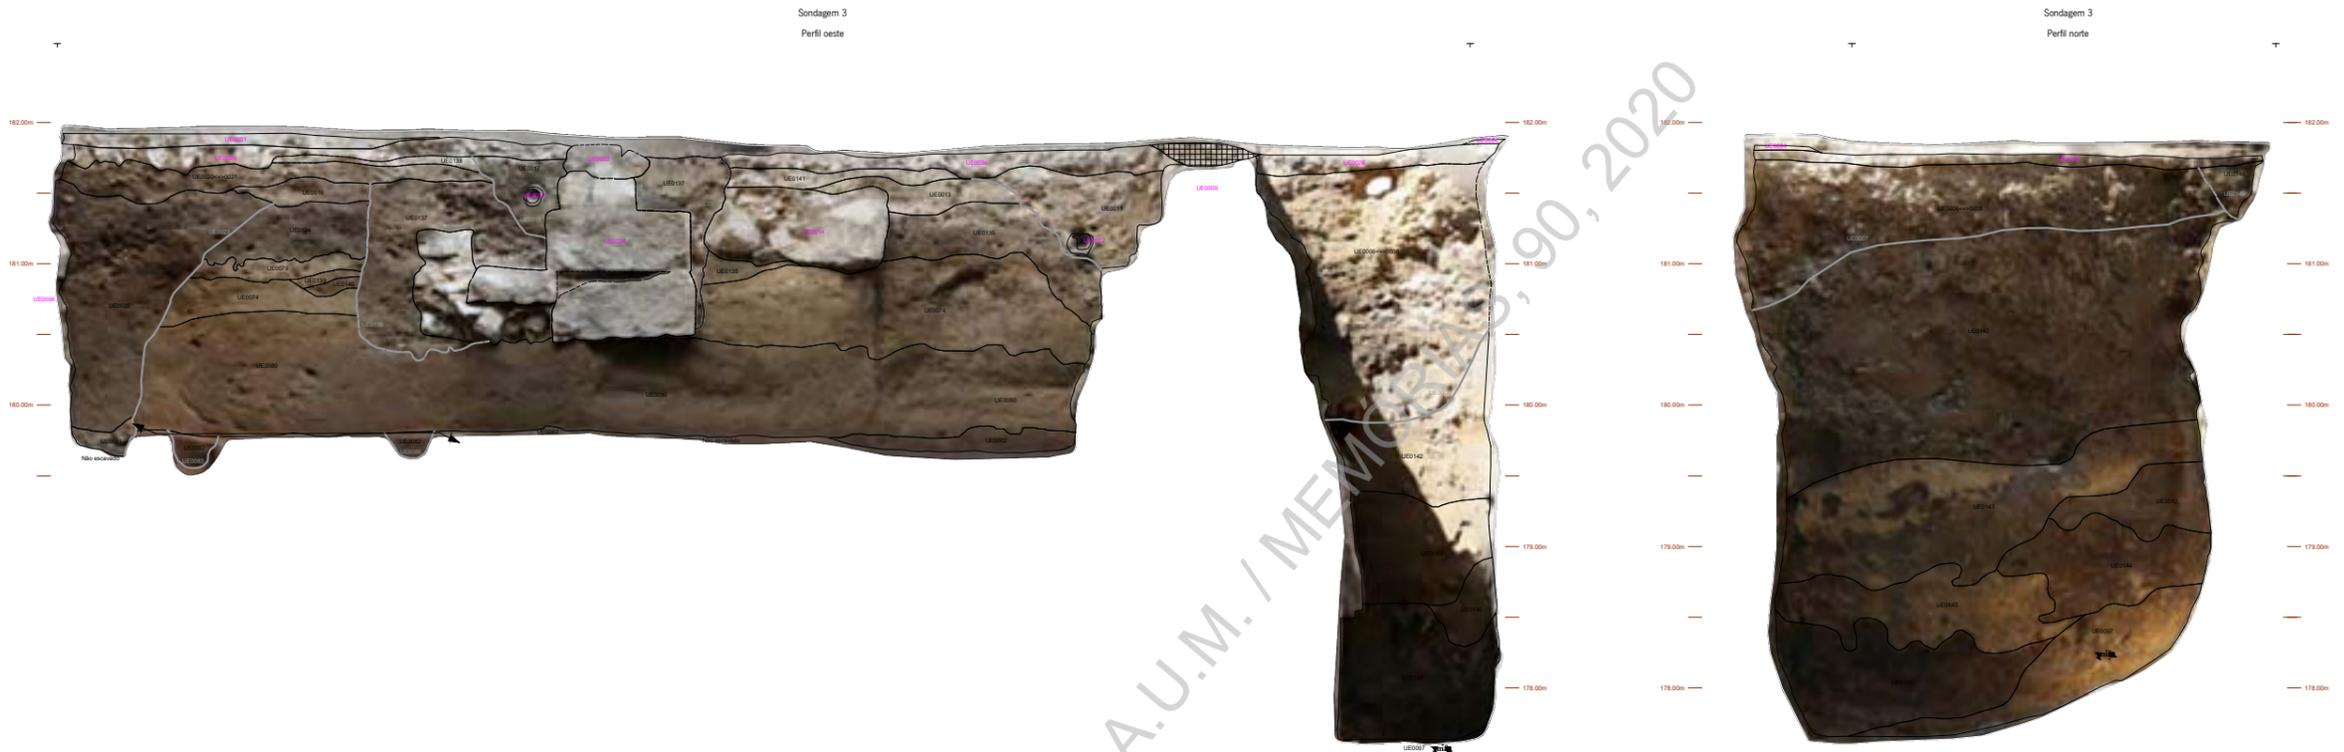
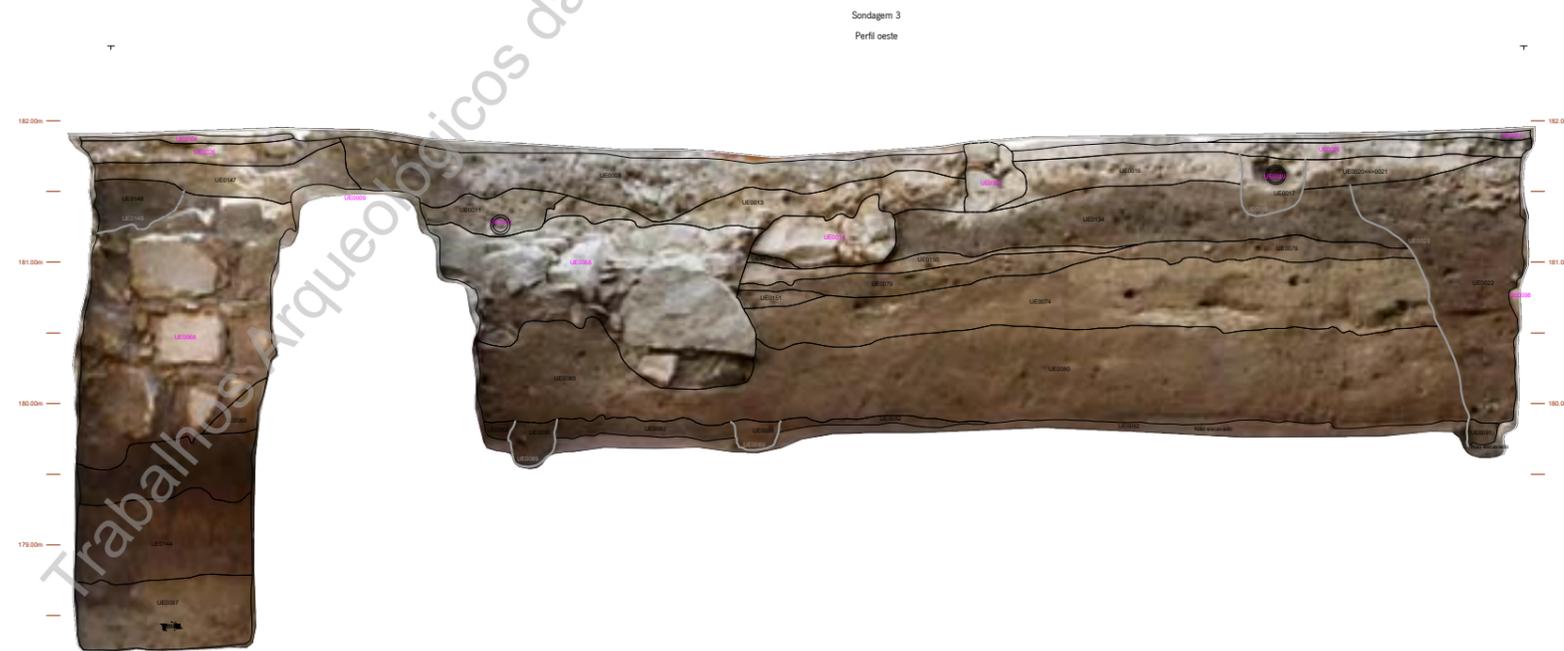
Universidade do Minho Unidade de Arqueologia	Salvamento de Bracara Augusta	13 UAUM 2019
	BRA19PCTA-PM62	
Perfis da S.3	Esc. 1:50

Após a escavação dos enchimentos das referidas estruturas, foi registado o plano, os perfis e os alçados das estruturas reconhecidas 5 (Figuras 12 a 15) dando-se por terminados os trabalhos nesta sondagem (Fotos 44 a 50).

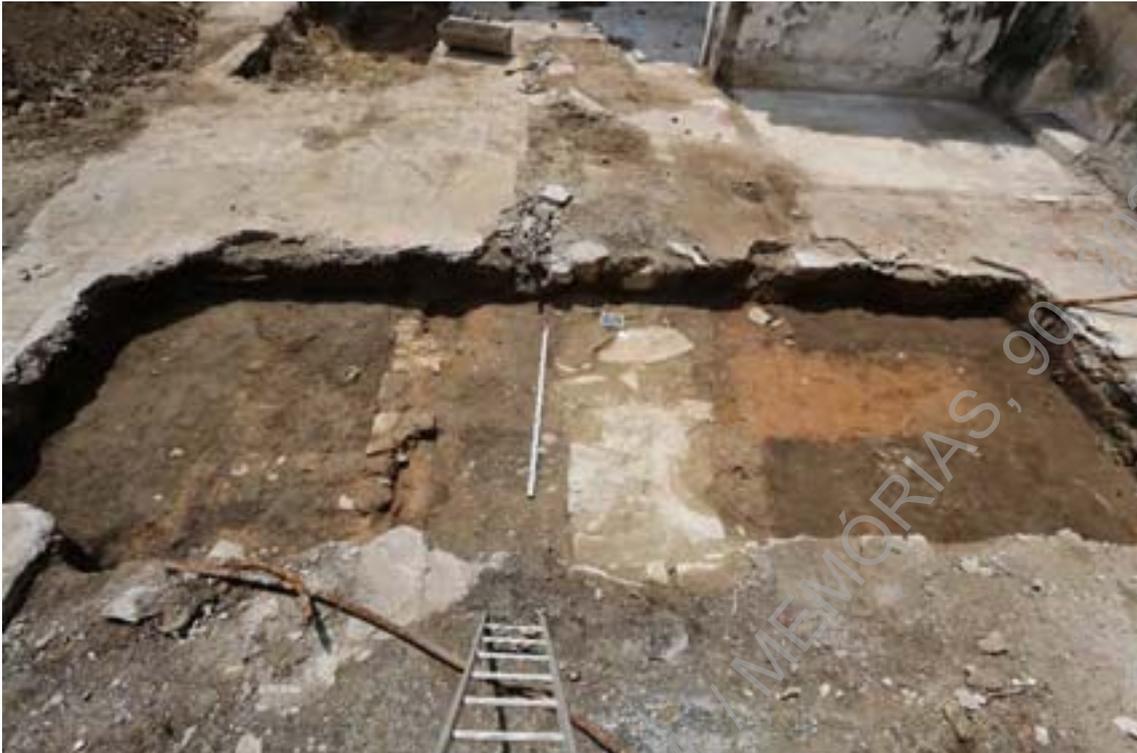
Foto 1 (Z45A7847) – Vista geral do plano 2 da S.1 (E/O).

Procedeu-se à remoção destes sedimentos com recursos a meios mecânicos, realizando-se o plano 2 à cota média de 181,31m (Foto 1). Foram identificadas distintas realidades estratigráficas, um alicerce de grande envergadura (UE0039) e respetiva vala de fundação (UEs0037e 0038), um muro, orientado O/E, mal conservado e respetivo alicerce (UE0047), e distintos enchimentos de nivelamento, associados a aterros de obra (UEs0029, 0033, 0044, 0045, 0046, 0050, 0051 e 0052). Há ainda a destacar a identificação de uma vala detritica, bem perceptível em plano, cujo enchimento era composto por argila laranja e restos de reboco e argamassa esbranquiçada (UE0027) que sobrepunha vários níveis de enchimento de nivelamento, de matriz areno-limosa (UEs0030, 0031, 0043, 0042) e um nível compacto que parece assinalar a existência de um piso de circulação (UE0031).

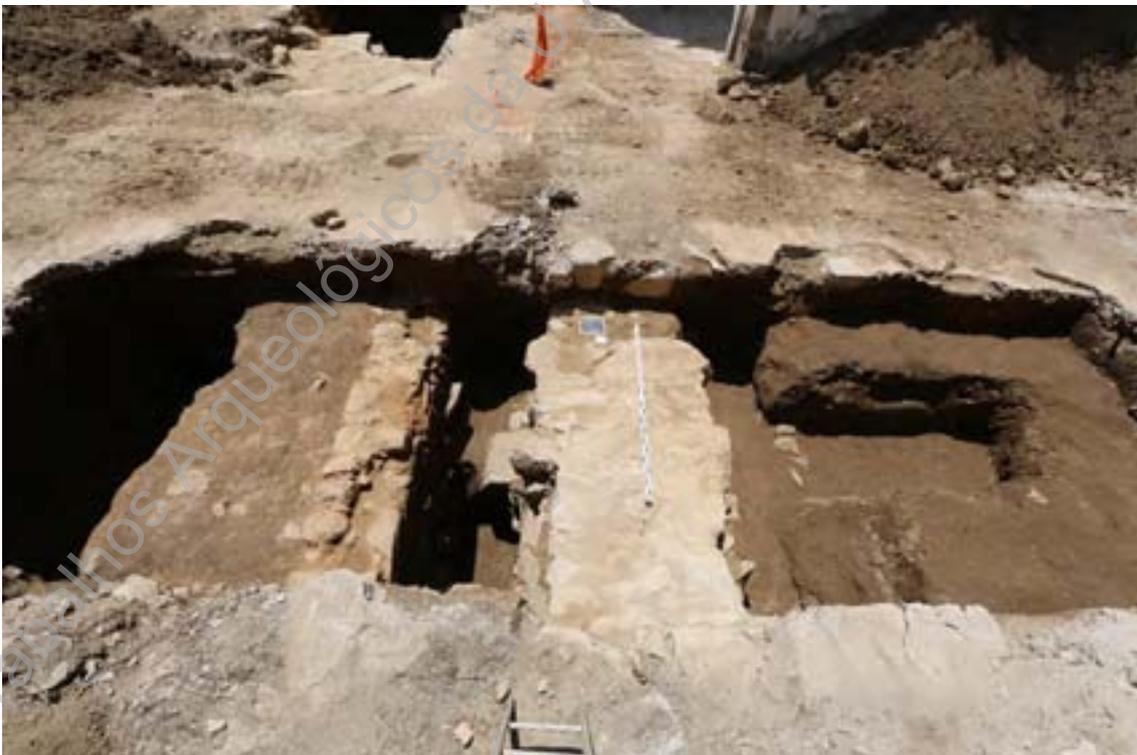
Foto 2 (Z45A8223) – Vista geral do plano 3 da S.1 (E/O).

Com recurso ao meio mecânico foram levantados os sedimentos de cronologia mais recente, realizando-se o plano 3 (Foto 2). Já no plano 4 foram registados novos enchimentos de nivelamento (UEs0070 e 0078), definindo-se a vala de fundação e respetivo enchimento do muro UE0047 (UEs0075 e 0076).

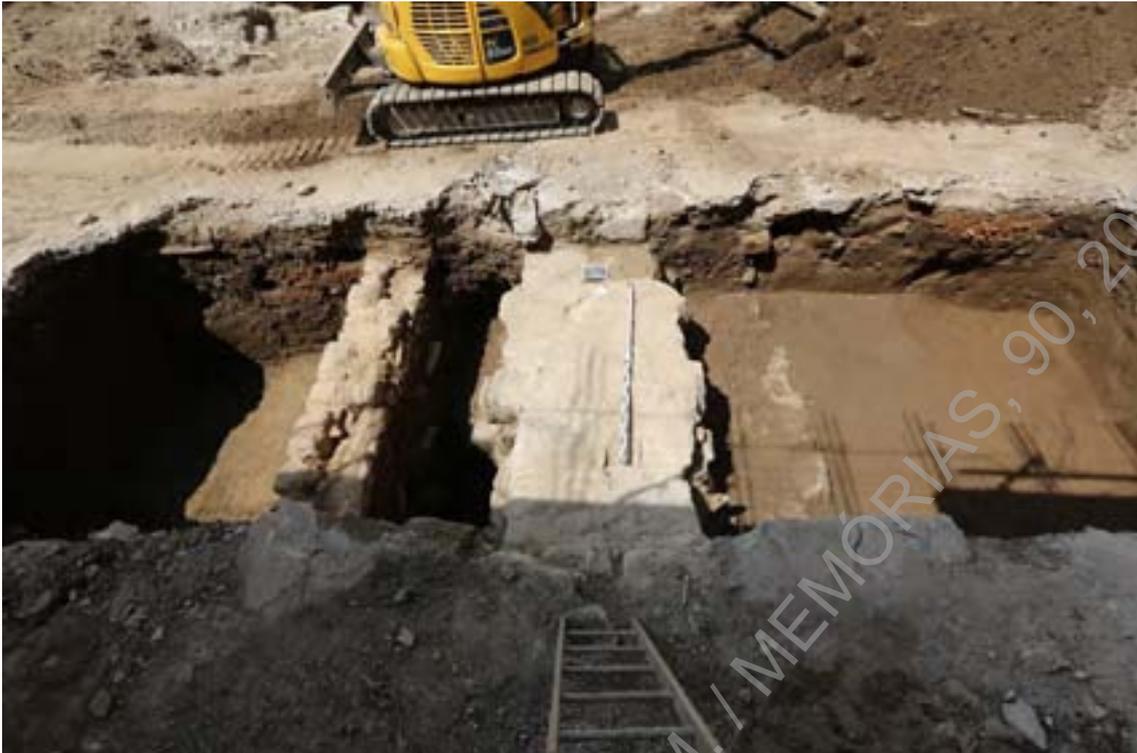
Foto 3 (Z45A8443) – Vista geral do plano 4 da S.1 (E/O).

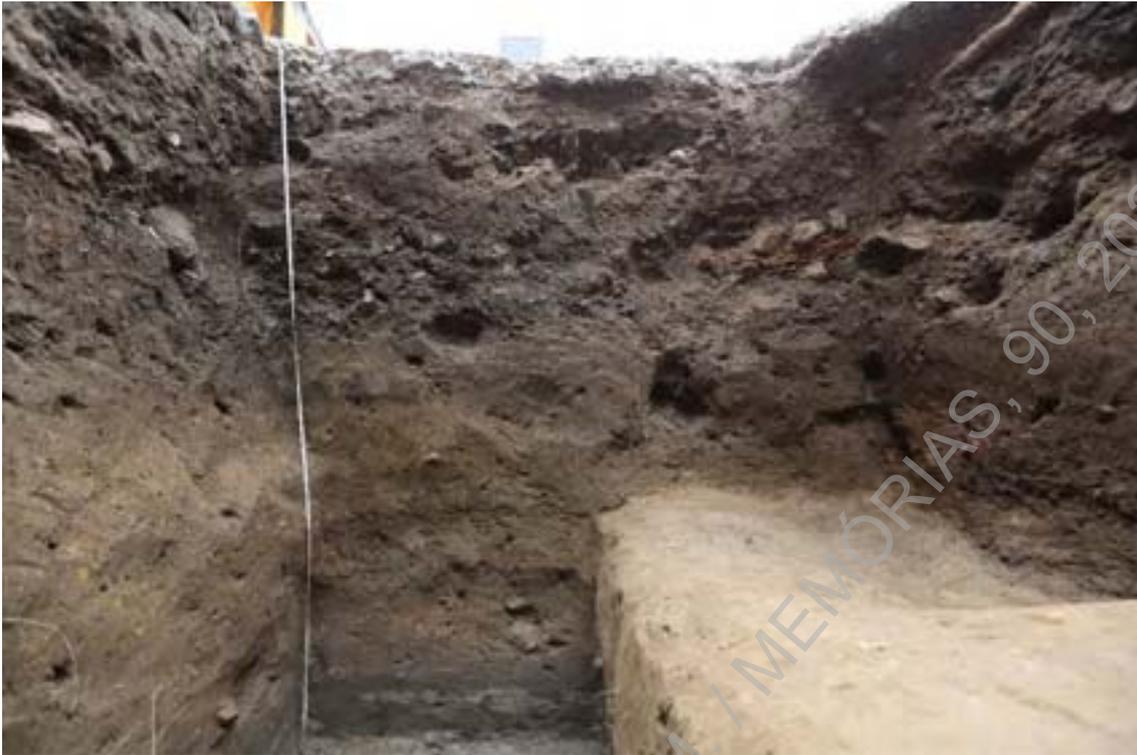
Foto 5 (Z45A8940) – Aspeto do perfil sul – S.1 (N/S).

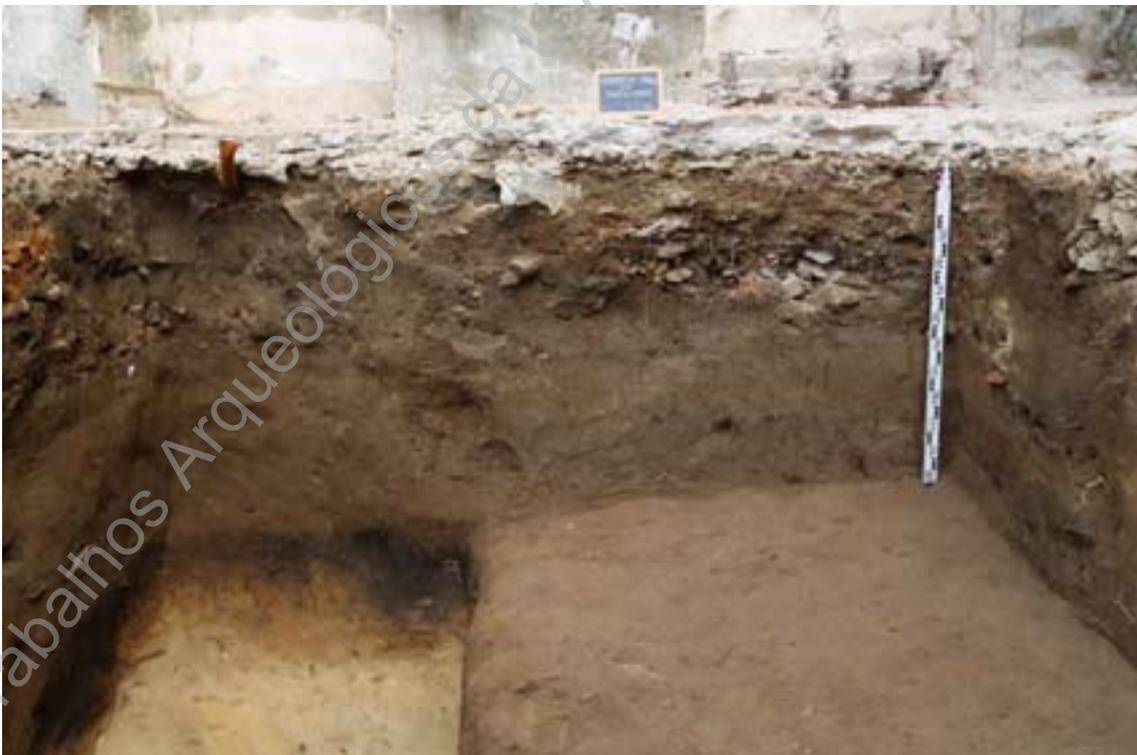
Foto 6 (Z45A8738) – Perfil norte – S.1 (S/N).

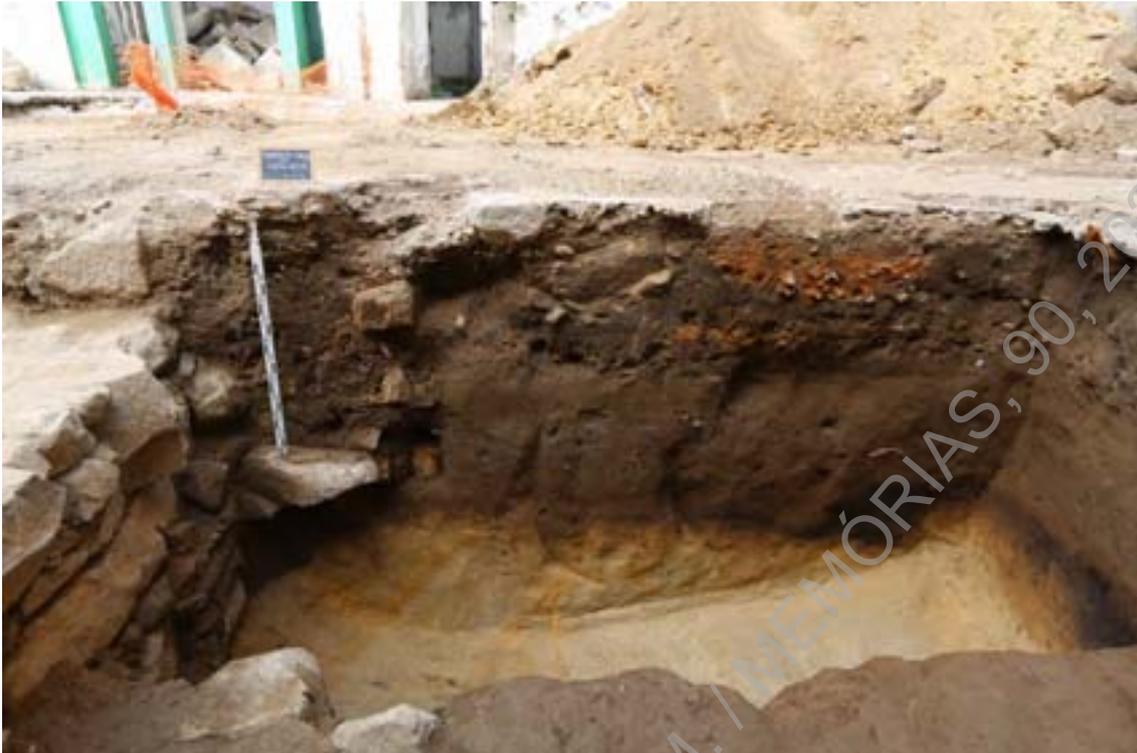
Foto 7 (Z45A8838) – Vista parcial do perfil oeste (extremidade norte) – S.1 (E/O).

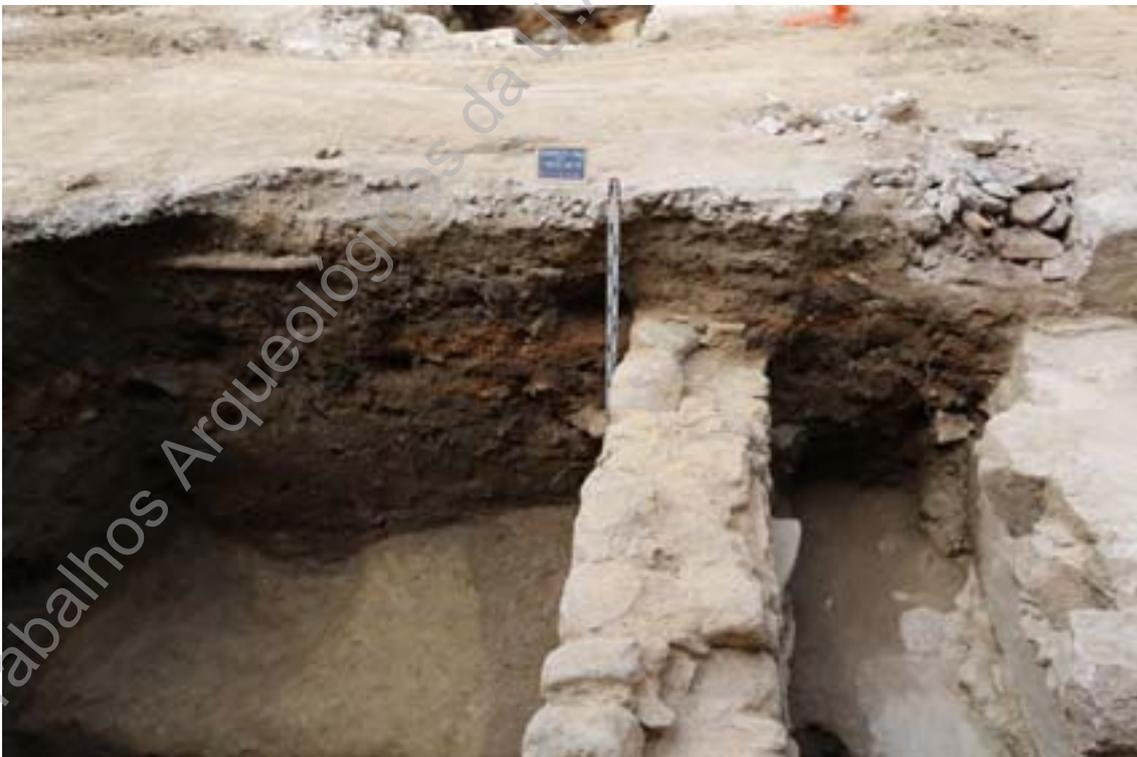
Foto 8 (Z45A8842) – Vista parcial do perfil oeste (extremidade sul) – S.1 (E/O).

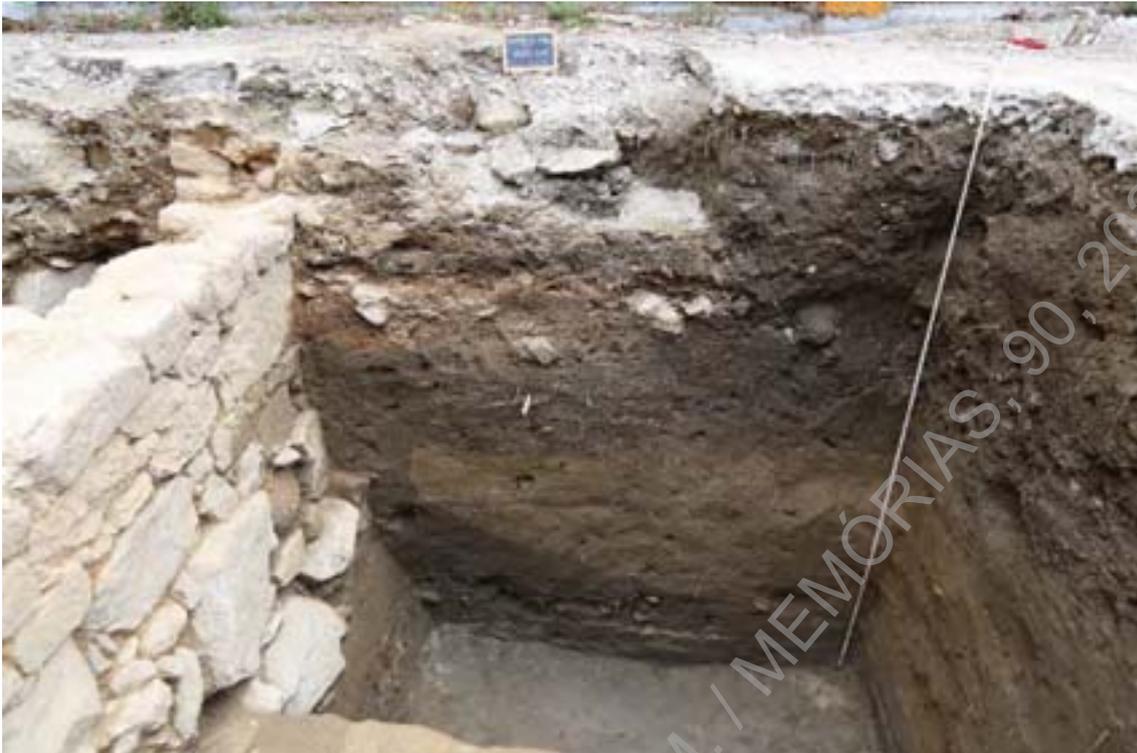
Foto 9 (Z45A8982) – Perfil este (vista parcial a sul) – S.1 (O/E).

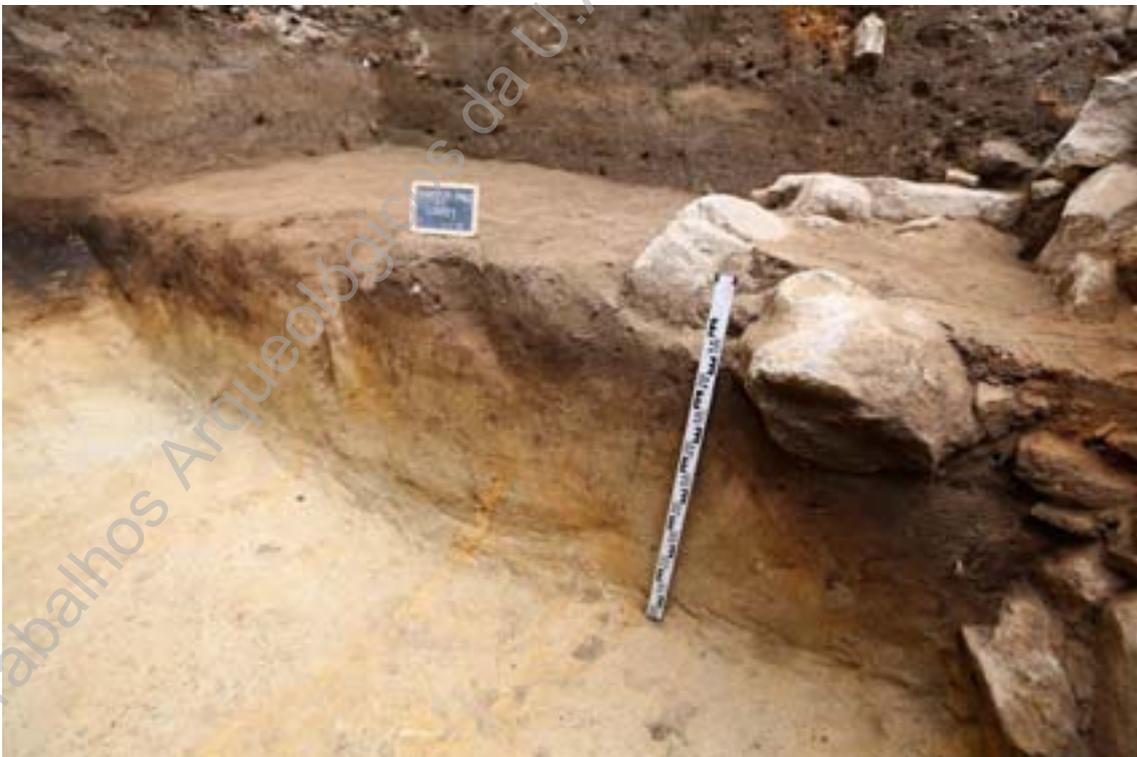
Foto 10 (Z45A8980) – Aspeto do Corte 1 – S.1 (O/E).

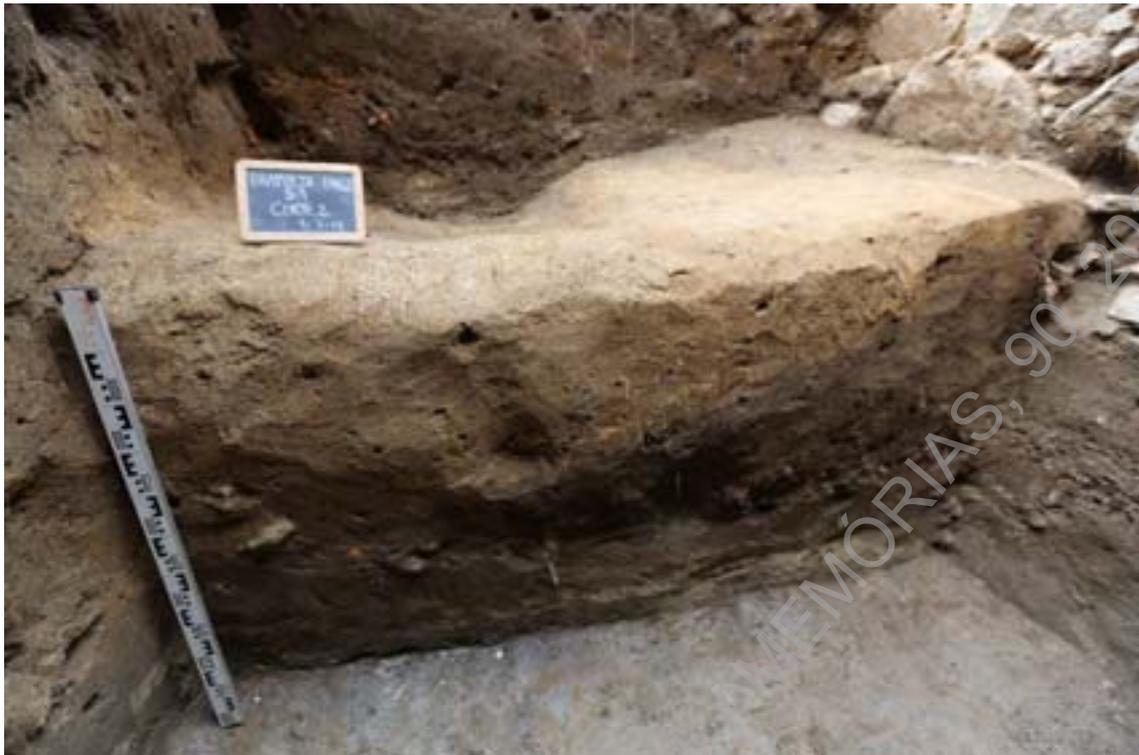
Foto 11 (Z45A8931) – Corte 2 – S.1 (E/O).

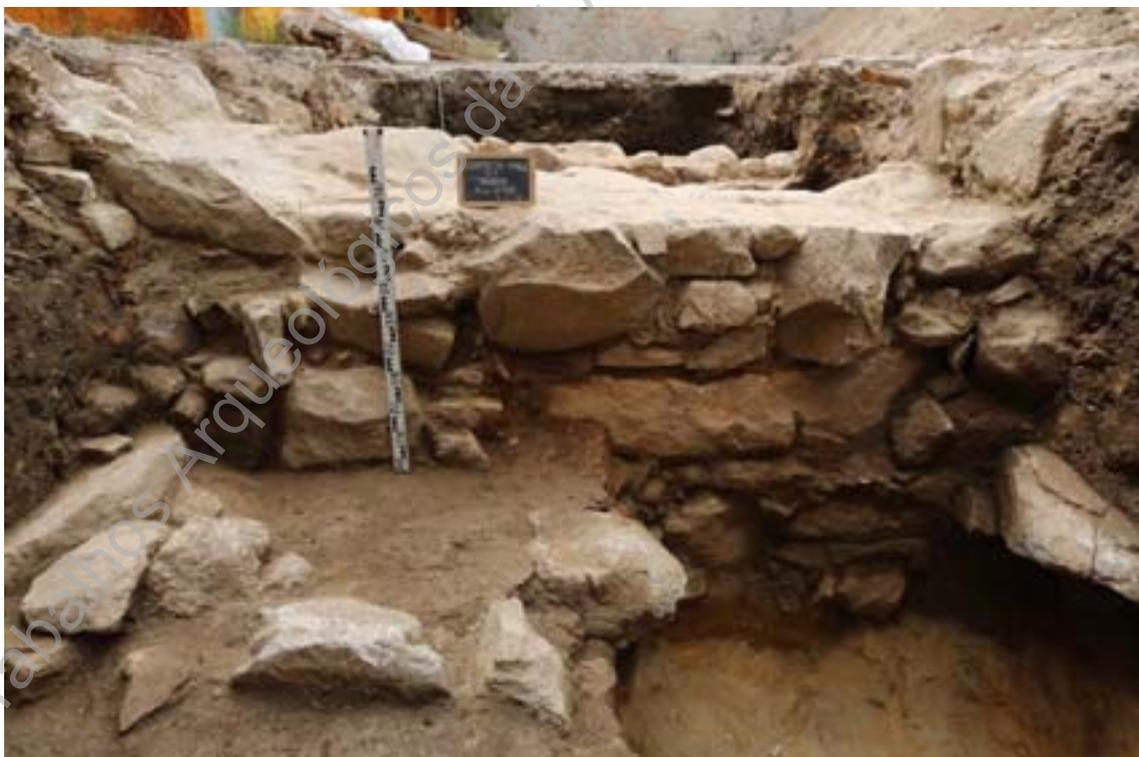
Foto 12 (Z45A8965) – aspeto geral do alçado norte UE0039 – S.1 (N/S).

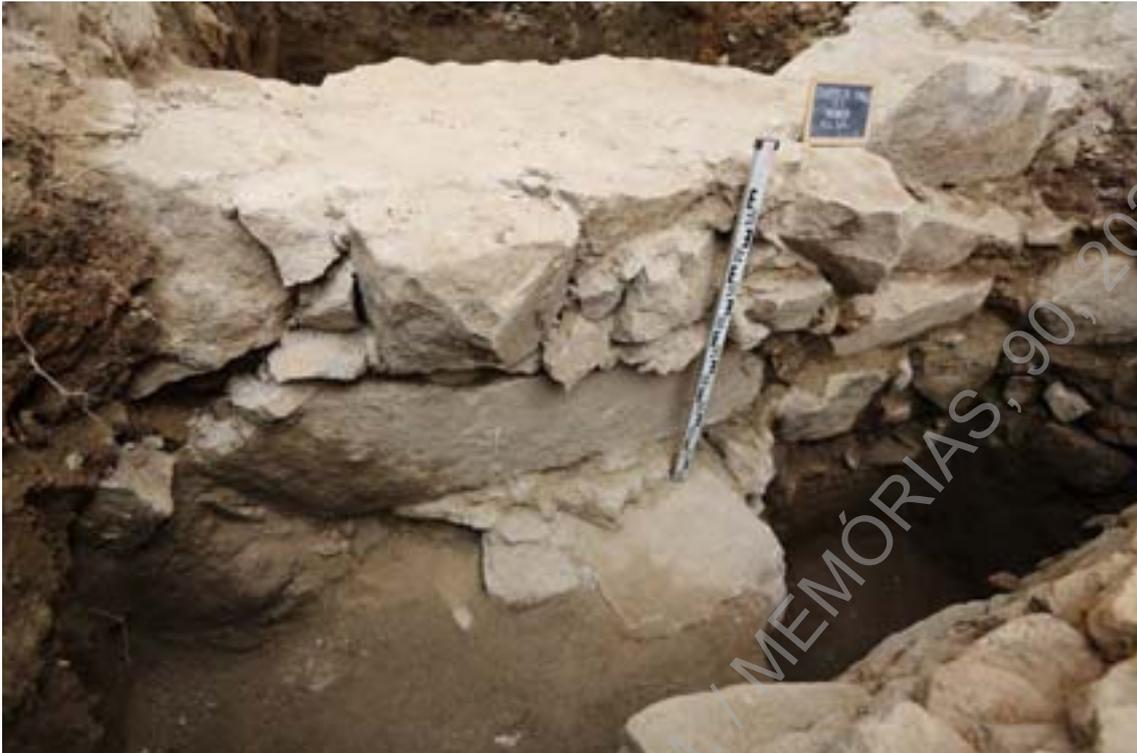
Foto 13 (Z45A8958) – Vista geral do alçado sul UE0039 – S.1 (SO/NE).
