Salvamento de Bracara Augusta

Ampliação e Alteração do Edifício do Antigo Tribunal

Praça Conselheiro Torres de Almeida – Praça do Município, 62, Braga

RELATÓRIO FINAL

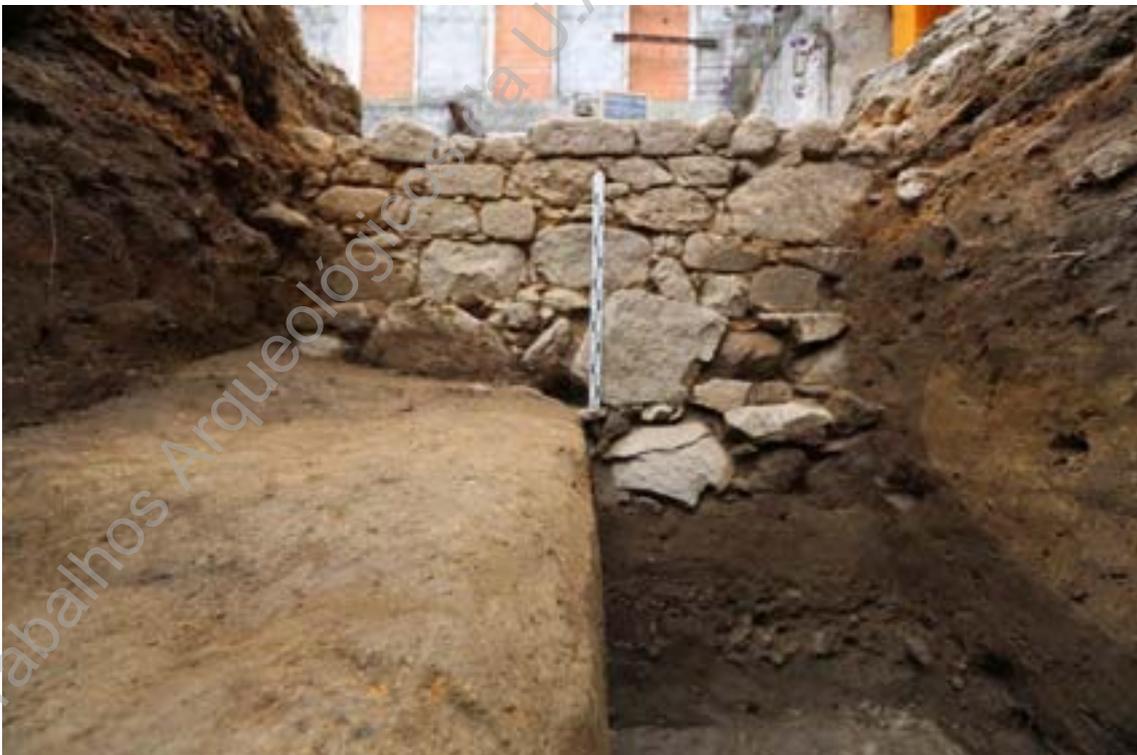
Foto 14 (Z45A8947) – Alçado Sul UEs0047, 0092 e 0093 – S.1 (S/N).

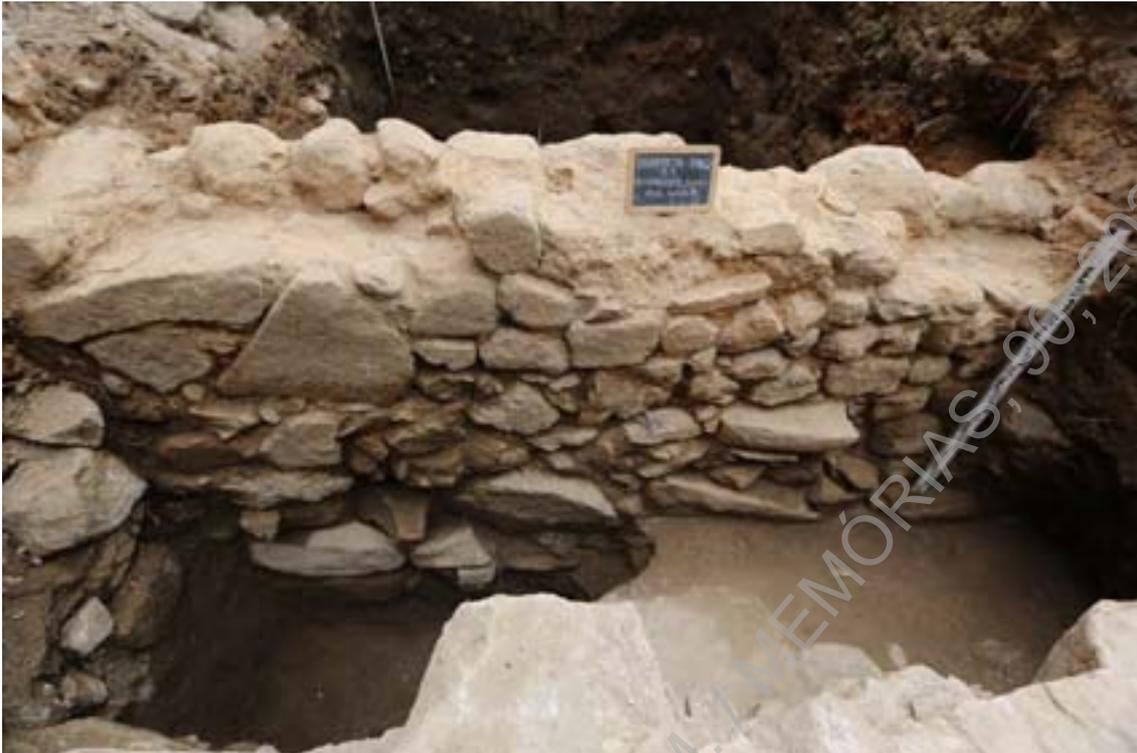
Foto 15 (Z45A8956) – Vista sul da estrutura UEs0047, 0092 – S.1 (N/S).

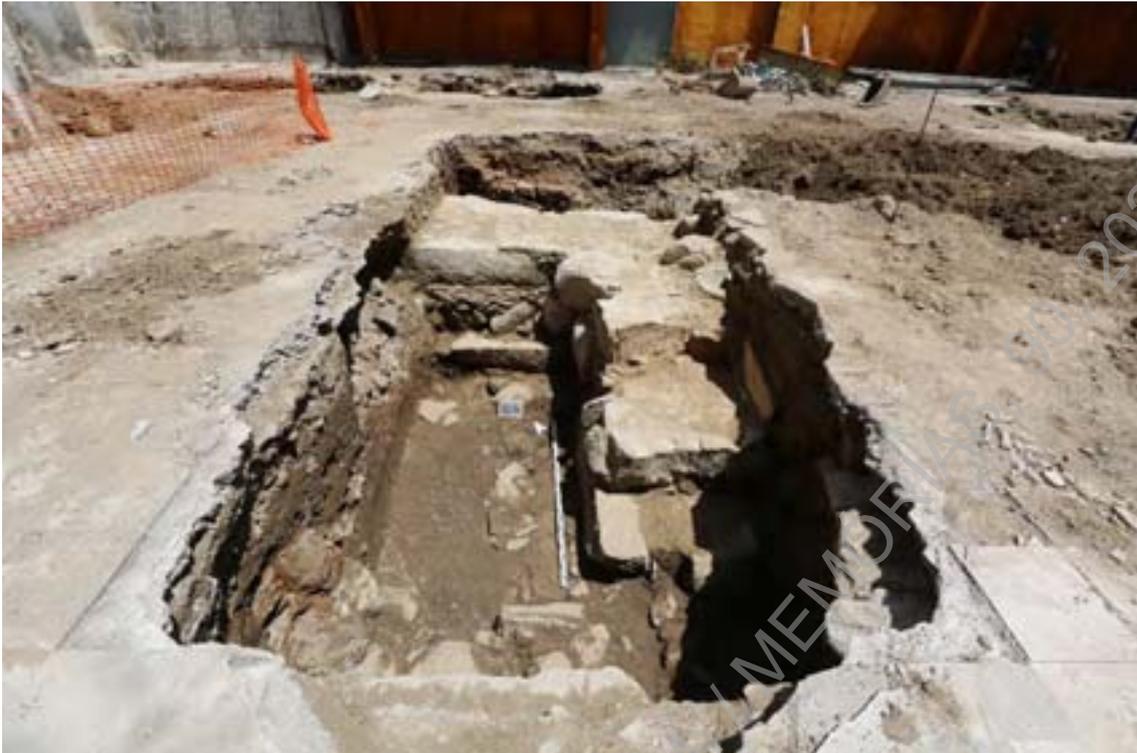
Foto 27 (Z45A8089) – Aspeto geral do plano 2 – S.2 (O/E).

No plano 2 (Foto 27), no limite oeste da área escavada, com orientação N/S, foi identificado um alicerce, mal conservado, de grande envergadura, com cerca de 0,92m de largura, composto por pedra granítica de grandes dimensões, de forma e talhe irregulares (UE0102). Esta estrutura encontra-se travada com um outro embasamento, bem conservado, composto por blocos graníticos de grande dimensão, apresentando alguns deles, marcas de broca mecânica e de cunha, cujos interstícios se encontram totalmente preenchidos por uma argamassa de areia e saibro, de coloração esbranquiçada e por pedras de pequena dimensão (UEs0061 e 0062). Nos perfis, foram ainda identificados diversos enchimentos de nivelamento, associados à construção do palacete, em que se alternam aterros de argila laranja, enchimentos limosos castanhos escuros e bolsas pedra granítica solta (UEs0056, 0057, 0058, 0063, 0064 e 0125).

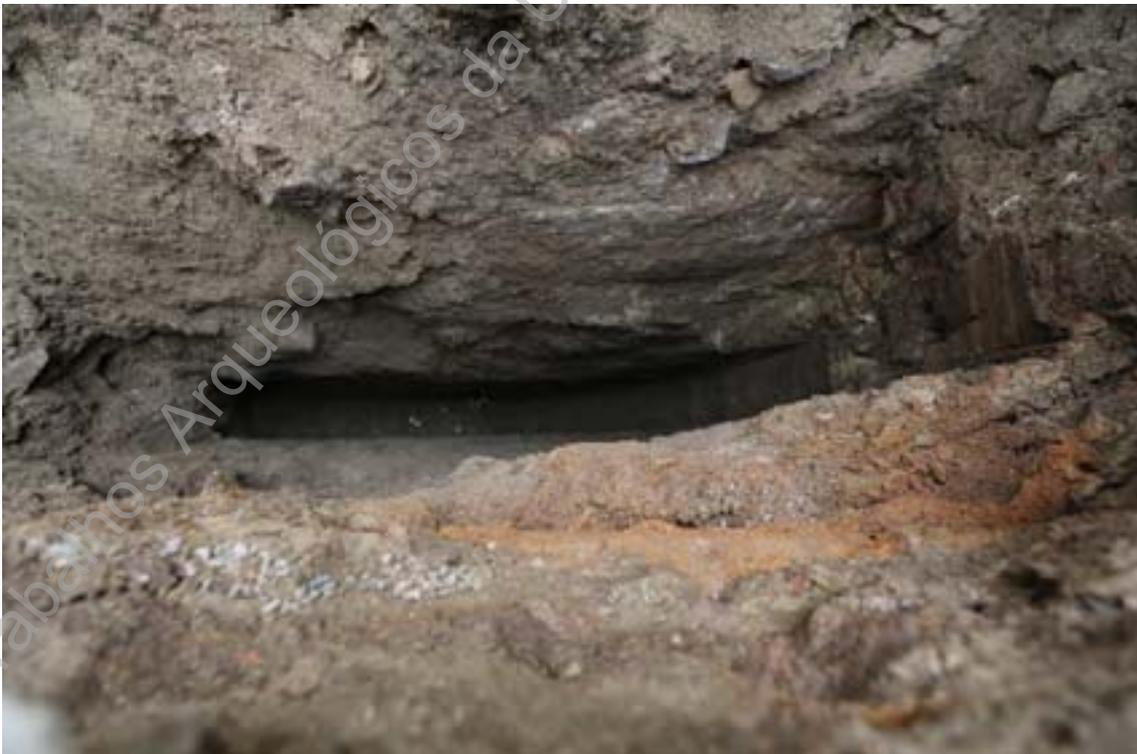
Foto 28 (Z45A8577) – Vista geral da sondagem de diagnóstico aberta na S.2 (E/O).

Na extremidade nascente, com recurso aos meios mecânicos, foi aberta uma sondagem de diagnóstico, com cerca de 0,50m de largura, de forma a ser possível averiguar a cota do substrato rochoso (Foto 28). Após uma descida, cuja profundidade se estima ser cerca de 5m, não foi possível determinar a cota do saibro. As características dos sedimentos extraídos, arenosos e argilosos, de coloração cinzenta escura, onde é perceptível um nível de saturação bastante elevado, faz suspeitar da existência de uma linha de água ainda ativa no local (UE0133). Pela falta de consistência dos sedimentos o perfil este abateu deixando a descoberto a face poente de um muro (UE0067), orientado N/S, em alvenaria irregular, constituído por pedra granítica, de forma e talhe irregulares, cujos interstícios eram colmatados com uma argamassa argilosa, de tonalidade alaranjada (UE0077).

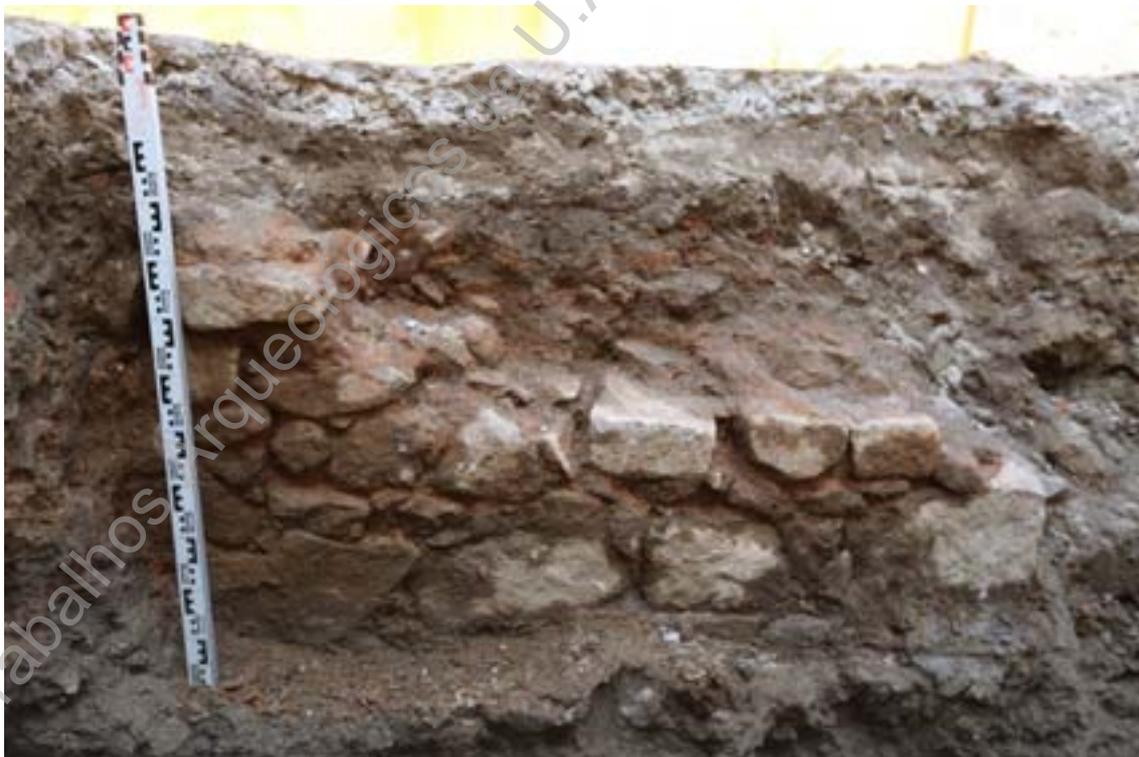
Foto 32 (Z45A7980) – Aspetto do alçado oeste UE0067 – S.2 (O/E).

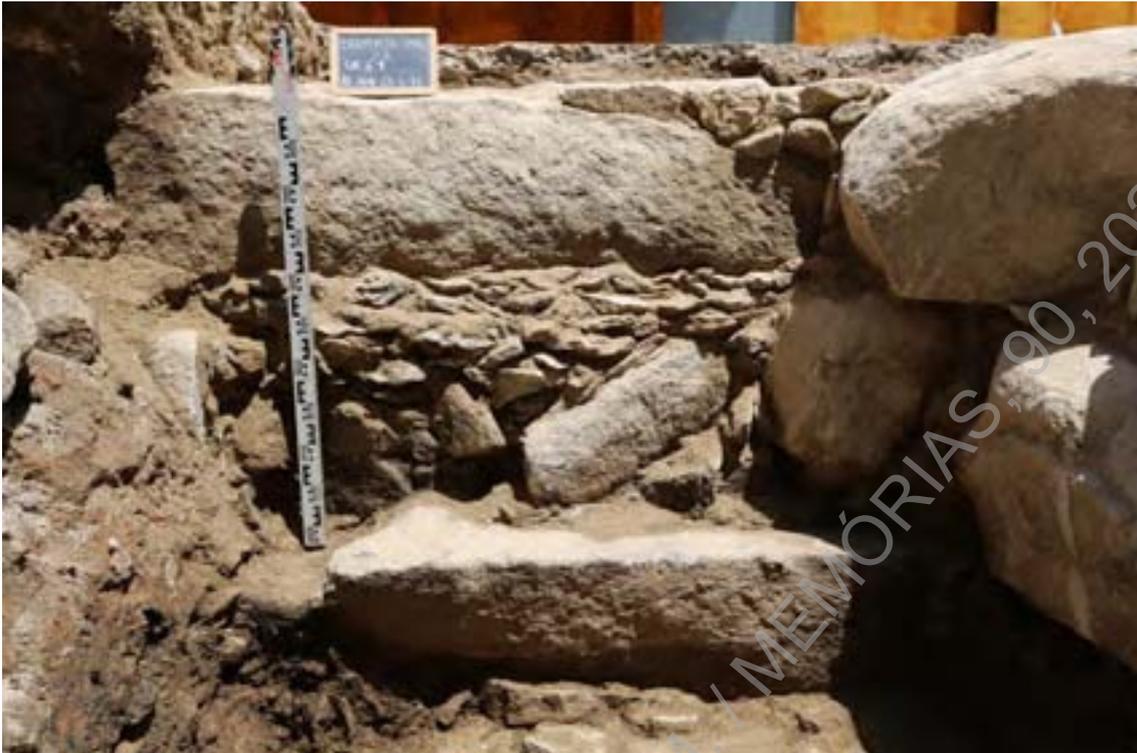
Foto 33 (Z45A8100) – Aspecto geral do alicerce UE0061 (alçado oeste) – S.2 (O/E).

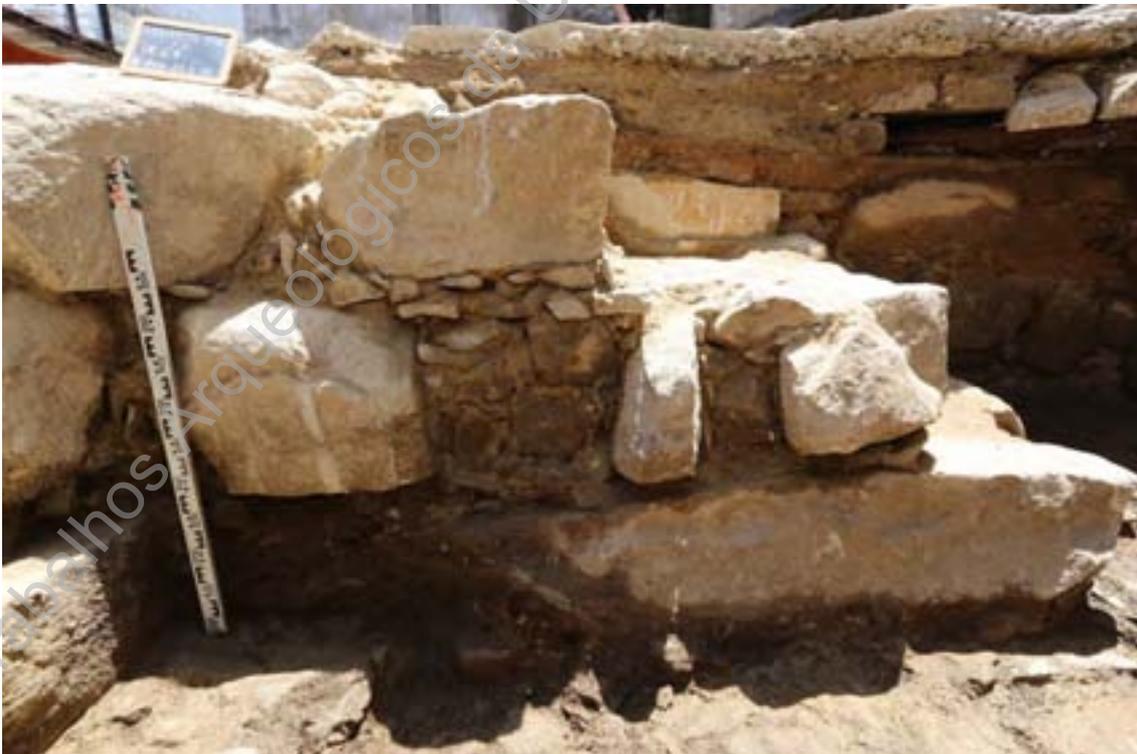
Foto 34 (Z45A8102) – Aspecto geral do alicerce UE0061 (alçado norte) – S.2 (N/S).

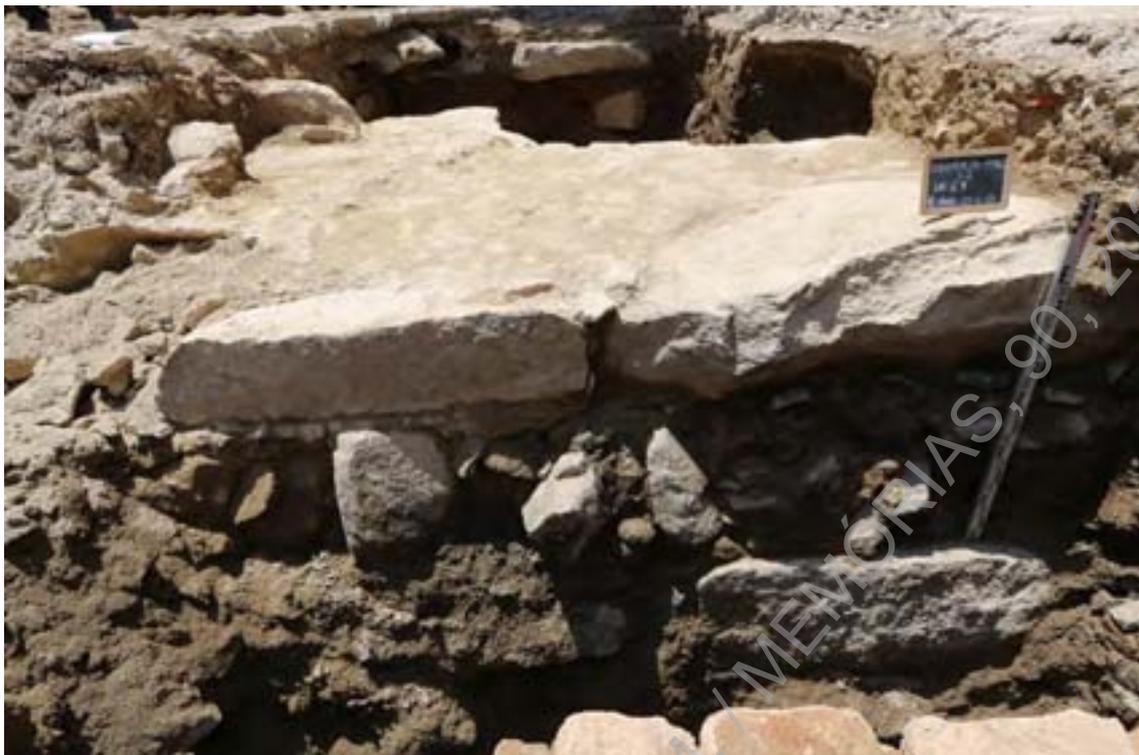
Foto 35 (Z45A8106) – Aspecto geral do alicerce UE0061 (alçado este) – S.2 (E/O).

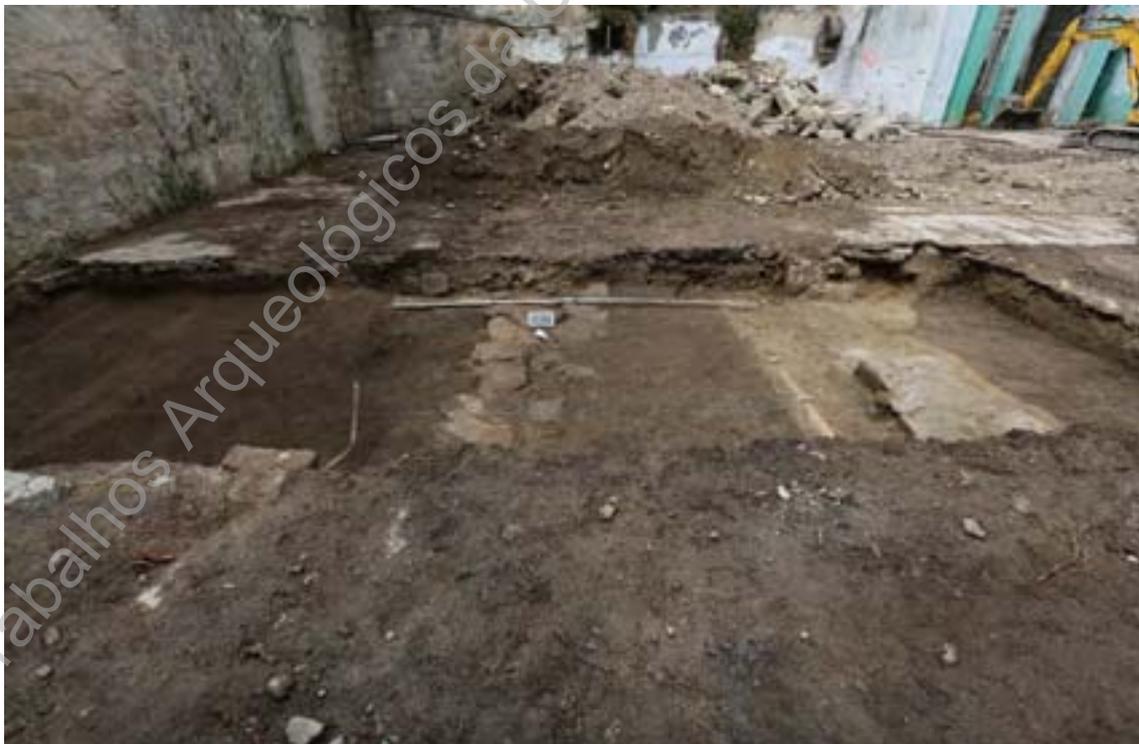
Foto 40 (Z45A7652) – Aspetto geral do plano 2 – S.3 (E/O).

No plano 2, à cota média de 181,42m (Foto 40), registamos diversas realidades estratigráficas. Para além de algumas estruturas de saneamento recentes (UEs0017, 0018, 0019, 0011, 0012 e 0025), foi possível identificar a muralha tardo-medieval (UE0005), a vala de fundação e respetivo enchimento (UEs0022 e 0023); um alicerce, orientado O/E, composto por pedra granítica de grande e média dimensão, em mau estado de conservação, com cerca de 1,26m de largura (UE0014); outra estrutura, localizada junto à extremidade norte, orientada O/E, com 0,92m de largura, constituída por blocos graníticos de grande dimensão, agregada por uma argamassa de areia, bastante compacta (UEs0009 e 0010), bem como foi possível reconhecer a sua vala de implantação e o respetivo enchimento (UEs0007 e 0080). Há ainda a destacar a individualização de diversos aterros, de matriz areno-limosa, de coloração castanha escura, com fragmentos de material laterício, lascas de xisto, pedra miúda, pontos de carvão e areão, que do ponto de vista estratigráfico devem de ser equivalentes (UEs0013, 0016, 0020 e 0021).

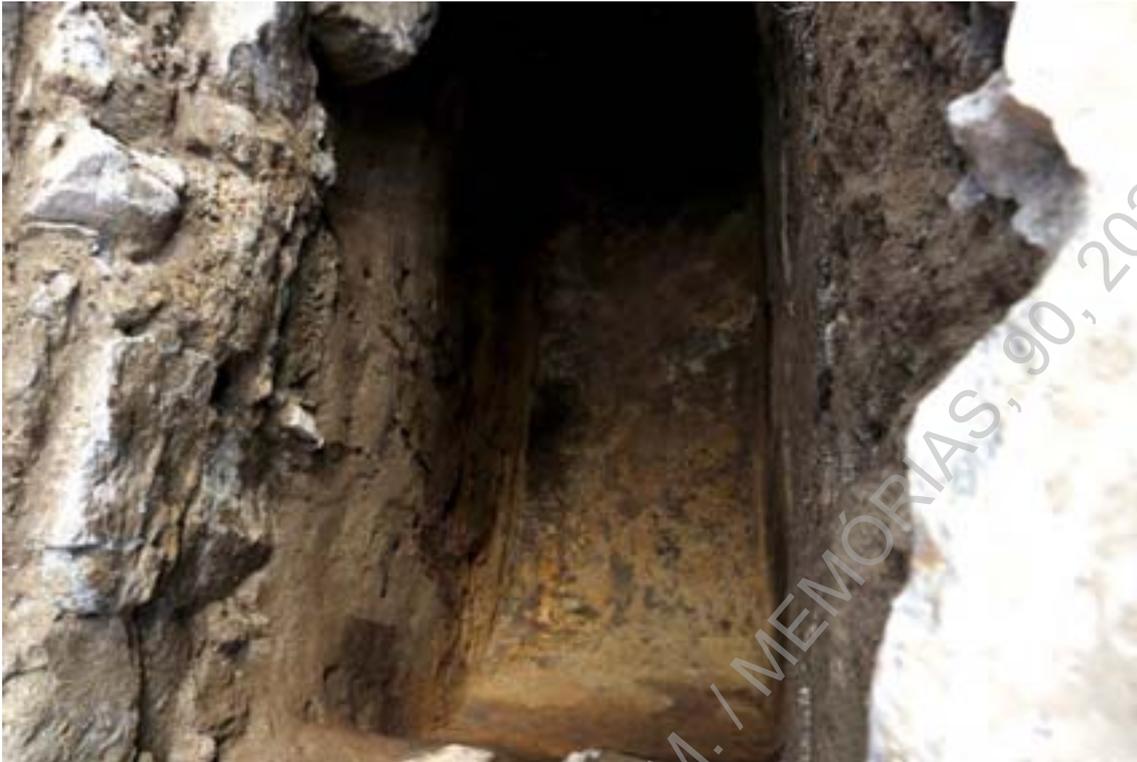
Foto 41 (Z45A7999) – Perspetiva da sondagem de diagnóstico aberta na S.3 (E/O).

Nesta sondagem, localizada junto ao perfil norte, foi realizada uma sondagem de diagnóstico para se verificar a cota do substrato granítico (Foto 41). O saibro surgiu a cotas distintas: na extremidade poente encontrava-se a cerca de 177,64m, embora a nascente, se registre a partir dos 178,74m. Após o registo fotográfico, por motivos de segurança, esta área foi aterrada.

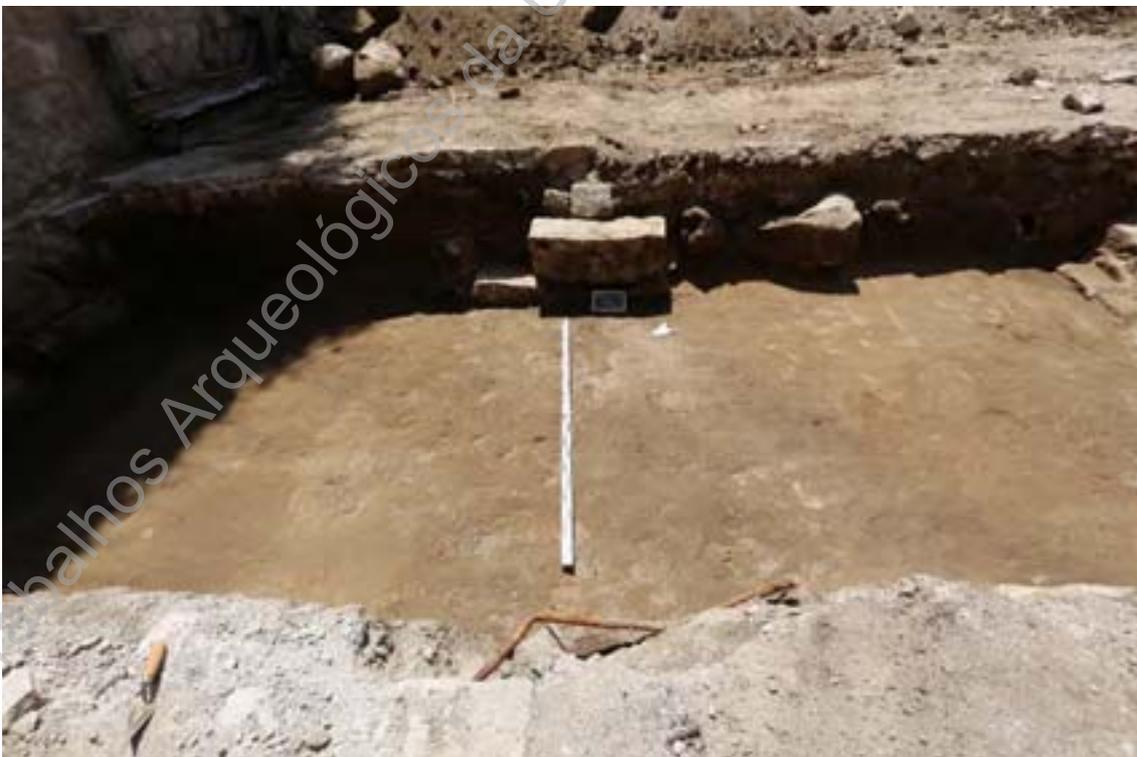
Foto 42 (Z45A8338) – Plano 3 – S.3 (E/O).

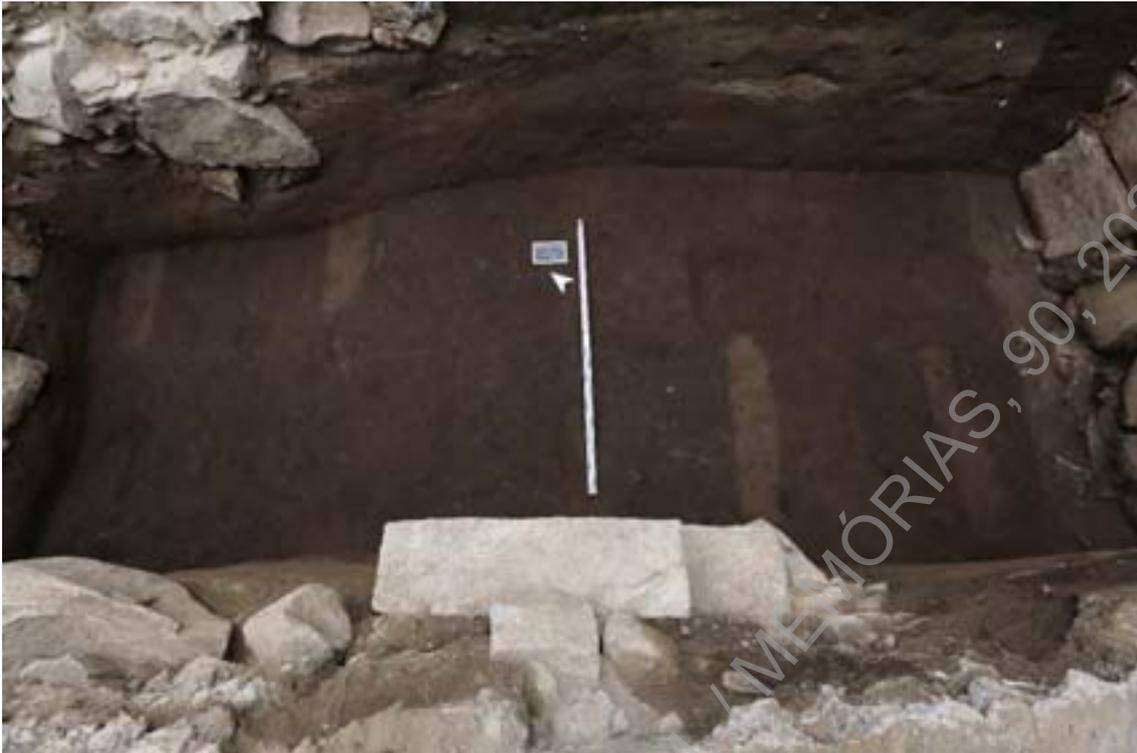
Foto 43 (Z45A8577) – Aspeto geral plano 4 – S.3 (O/E).

Procedeu-se à decapagem mecânica controlada e à cota média de 179,67m foi registado o plano 4 (Foto 43). Para além do reconhecimento de um aterro de matriz areno-limosa de coloração castanha escura, com pontos de carvão disperso, pequenos nódulos de argila esbranquiçada e uma ou outra pedra granítica dispersa (UE0082), foram identificadas quatro fossas, de morfologia e

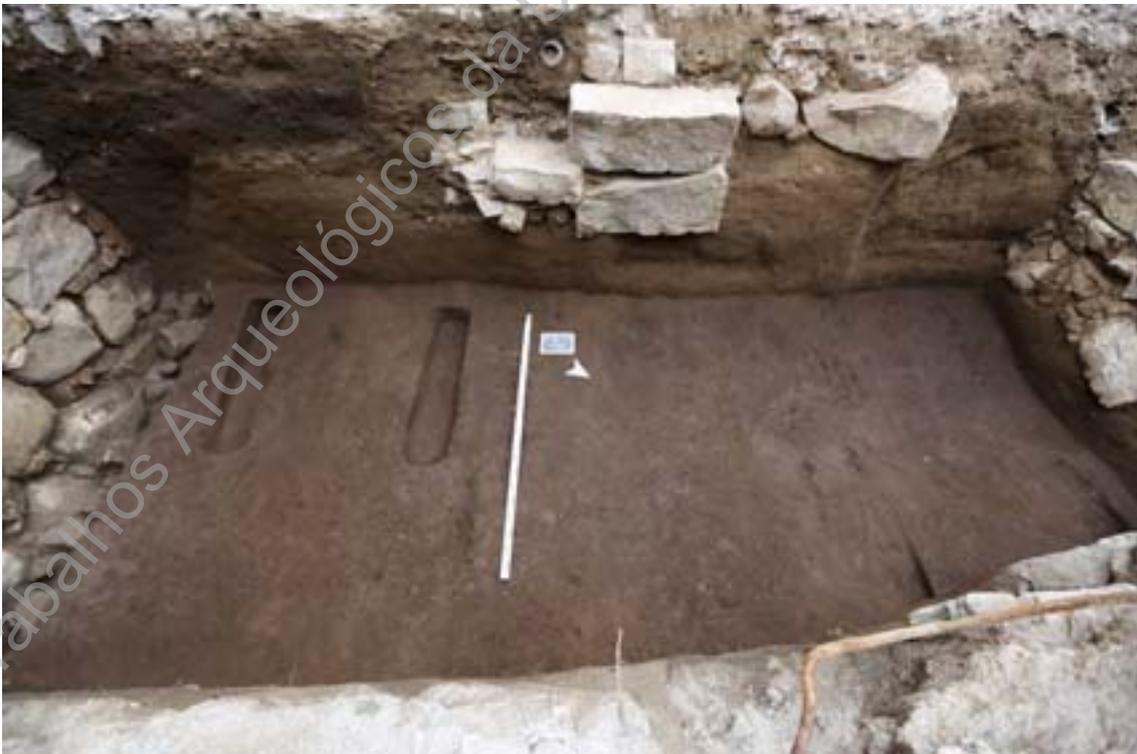
Foto 44 (Z45A8668) – Plano 5 – S.3 (E/O).

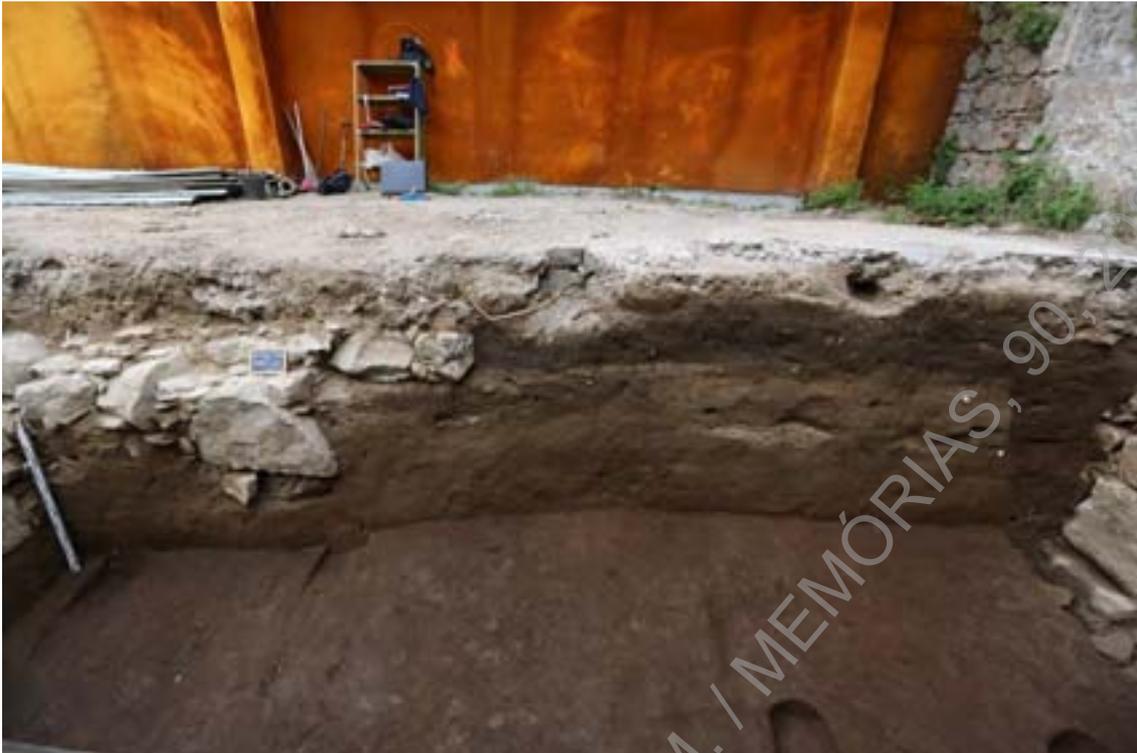
Foto 45 (Z45A8698) – Aspeto geral perfil este – S.3 (O/E).

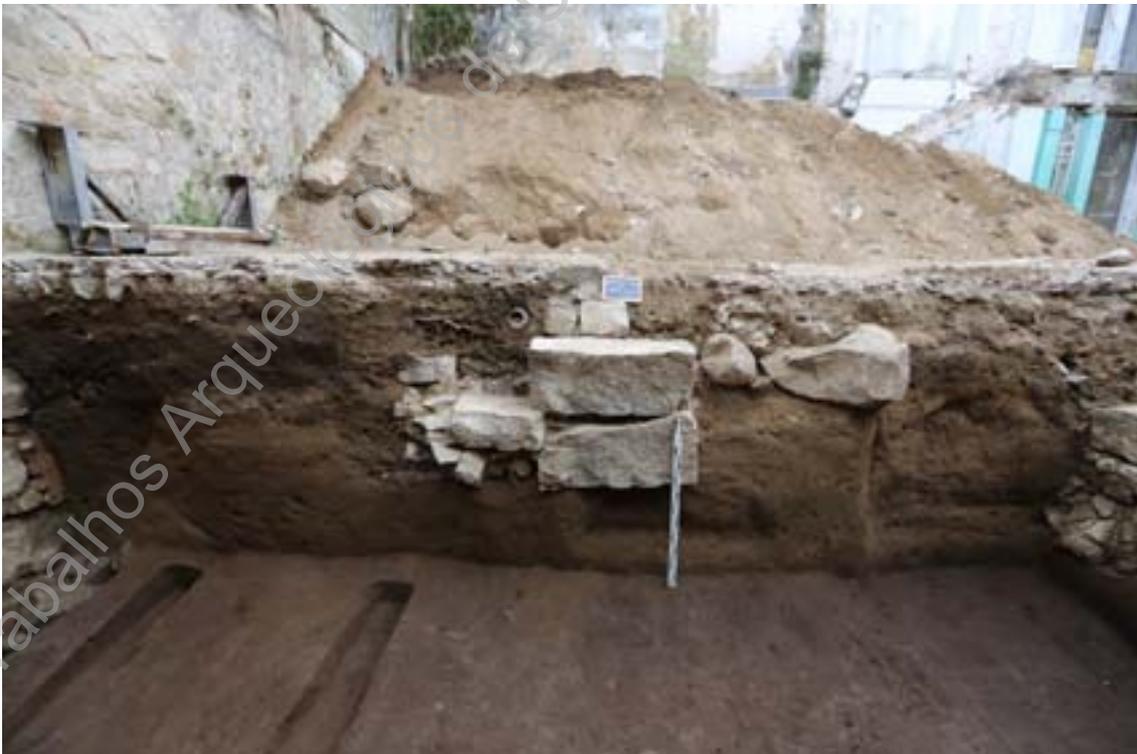
Foto 46 (Z45A8684) – Perfil oeste – S.3 (E/O).

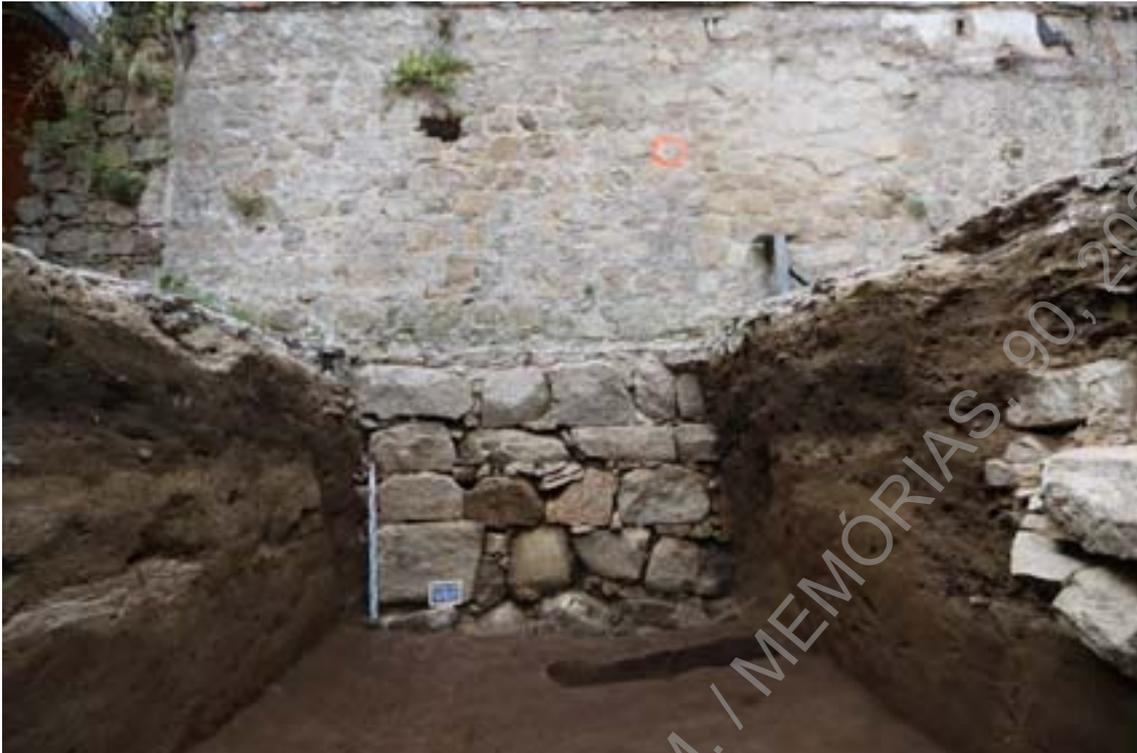
Foto 47 (Z45A8720) – Paramento e alicerce da muralha tardo-medieval (UE0005) – S.3 (N/S).

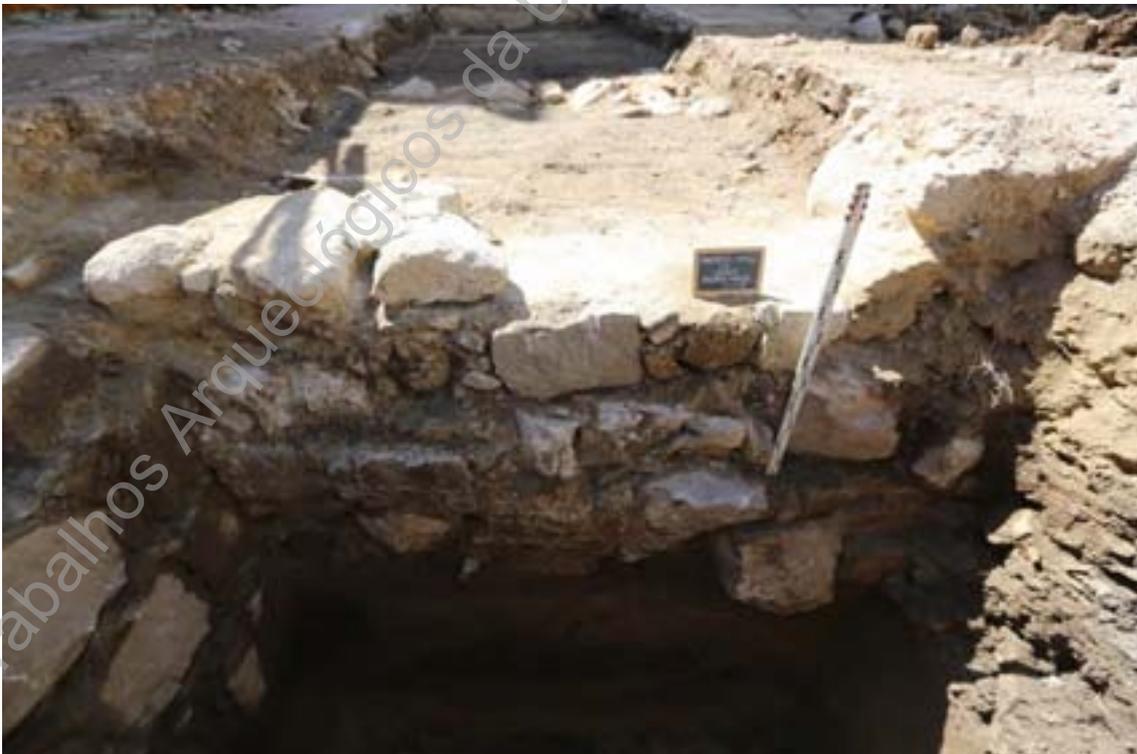
Foto 48 (Z45A8013) – Aspeto geral do alicerce UE0009 (alçado norte) – S.3 (N/S).

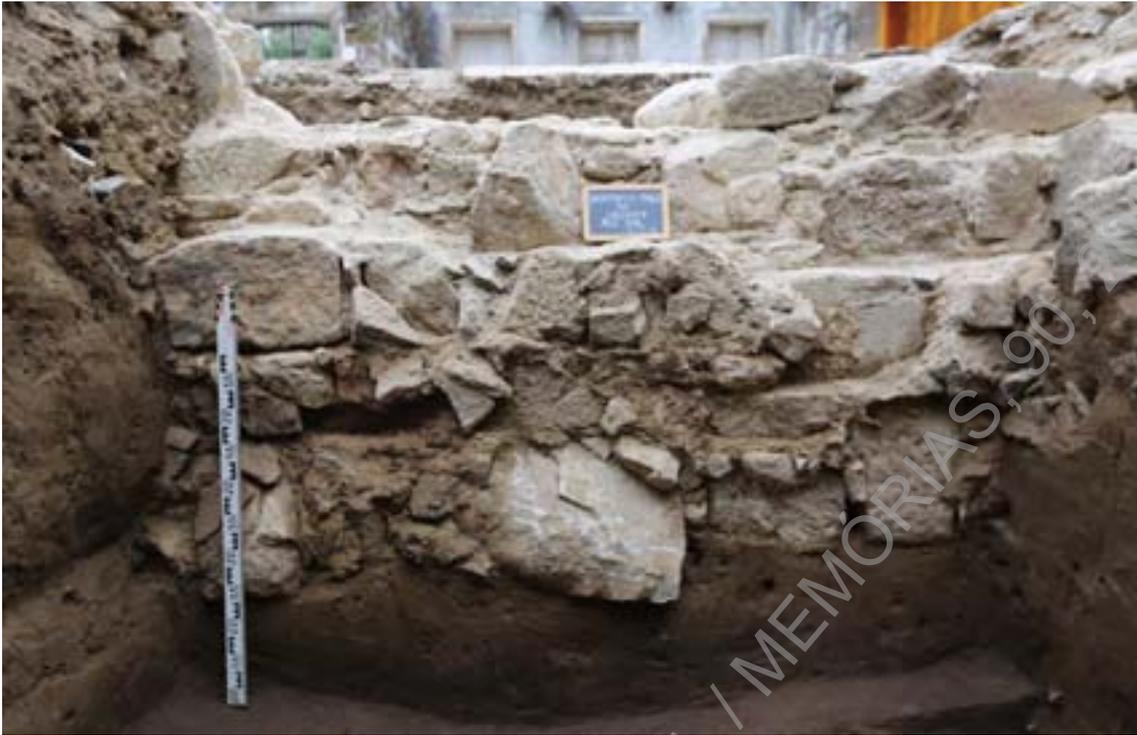
Foto 49 (Z45A8715) – Alçado sul do alicerce UE0009 – S.3 (S/N).

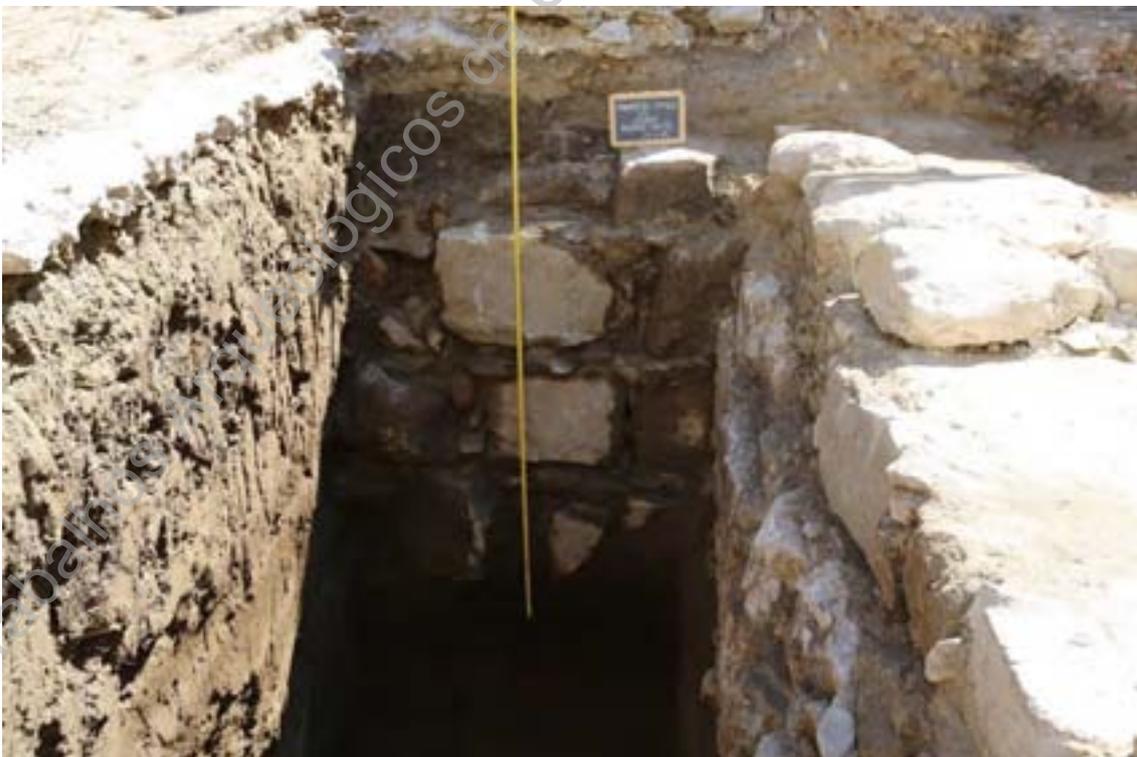
Foto 50 (Z45A8018) – Vista geral do alicerce UE0068 (alçado oeste) – S.3 (O/E).

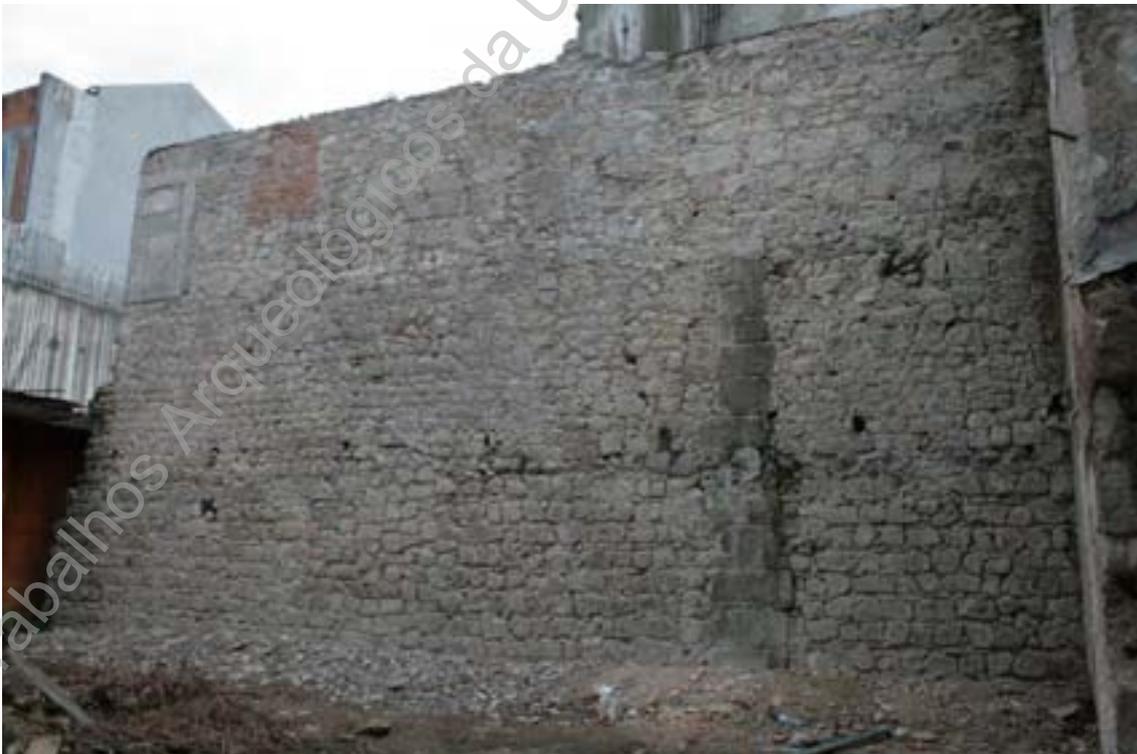
Foto 60 (IMG_9589) – Paramento norte da muralha após os trabalhos de picagem.
