**Diagnóstico da atividade de sinalização
viária urbana na cidade do Recife sob o
ponto de vista da segurança do trabalhador**

Dissertação de Mestrado

Mestrado em Engenharia Humana

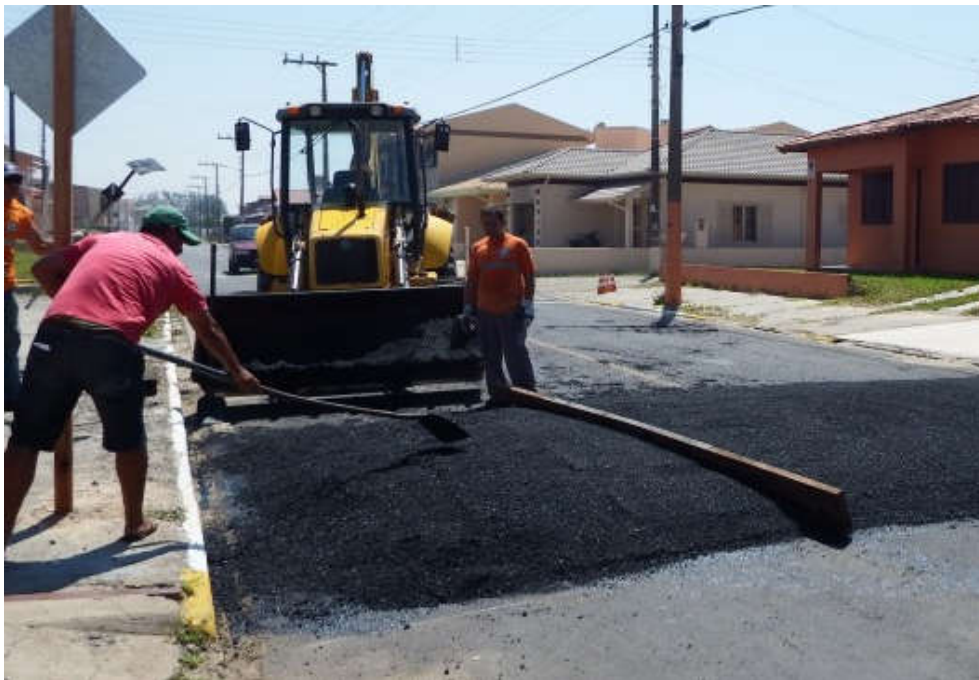
A construção é executada através da aplicação, amoldamento e compactação do material asfáltico no local de implantação (Figura 2).

Figura 2 - Construção de lombada asfáltica em PMF
(Fonte: ENGEPLUS, 2014)

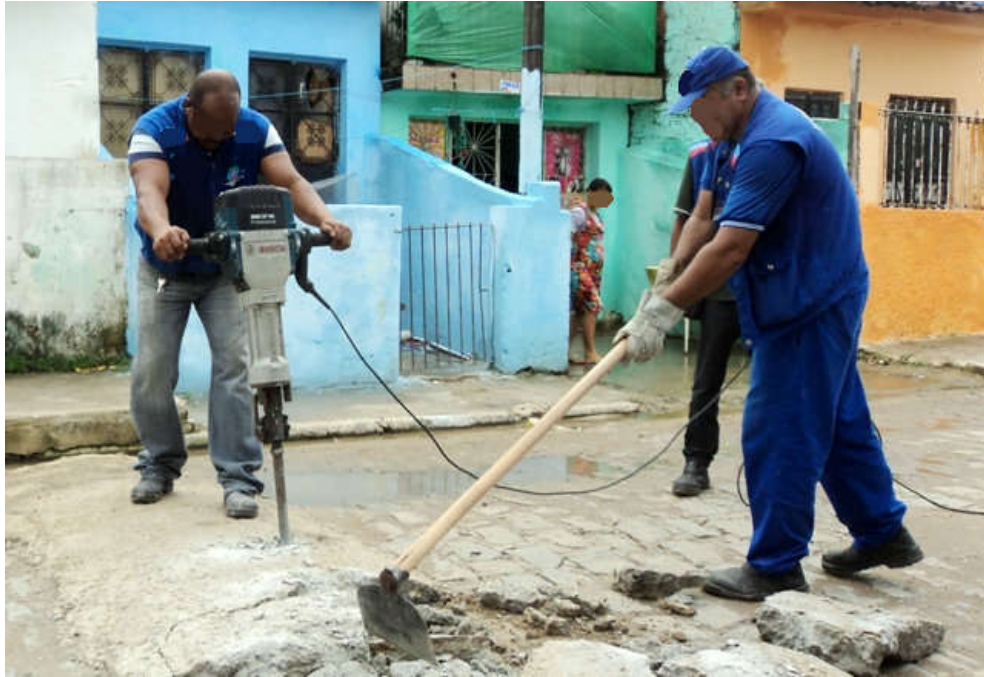
Nesse caso, é necessário a interrupção do fluxo de veículos para a remoção da lombada. Em alguns casos, a interrupção é parcial, 50% da largura da via por vez, aumentando os riscos relativos à interface trabalhador vs. veículos, como atropelamentos e colisões.

Figura 3 - Remoção de lombada com martelo rompedor manual
(Fonte: Maceió, 2014b)

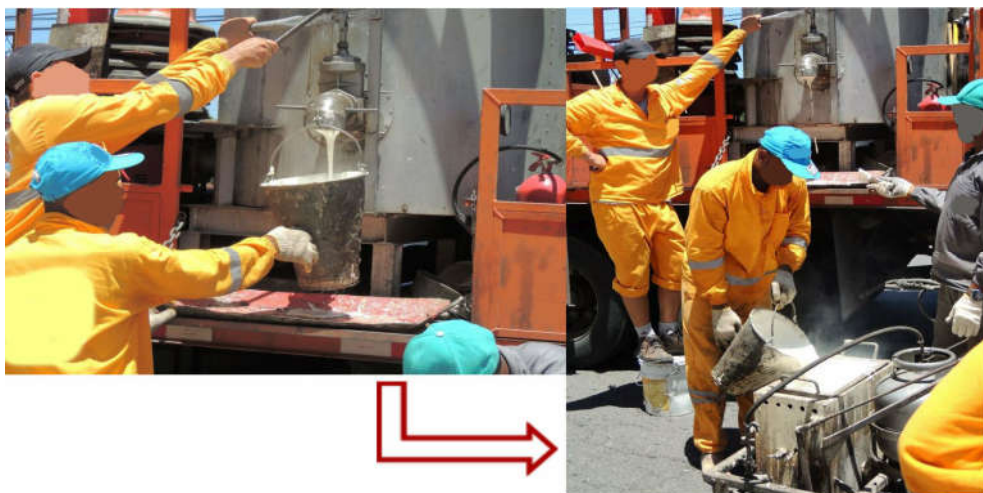
Figura 6 - Aplicação de termoplástico por extrusão

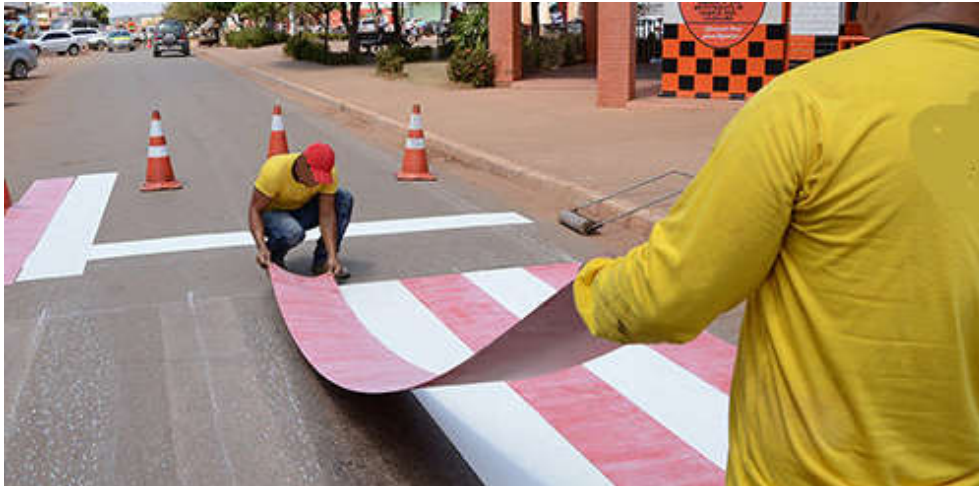
O laminado elastoplástico é um material pré-fabricado, constituído de mistura de materiais selecionados, como polímeros, acrescidos de pigmentos e microesferas de vidro incorporadas, distribuídos uniformemente através de toda a área de sua seção transversal (BHTRANS, 2013), sendo aplicados diretamente sobre o pavimento através de adesivo apropriado (Figura 7).

Figura 7 - Aplicação de laminado elastoplástico
(Fonte: Canaã dos Carajás, 2014)

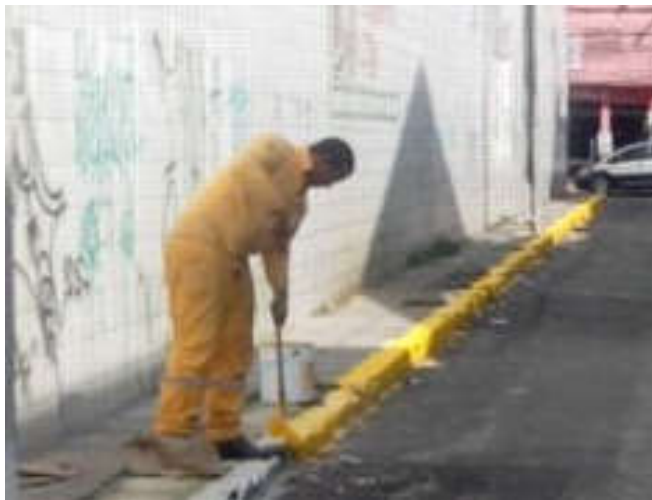
Apesar de utilizar a mesma tinta acrílica usada para pintura viária, este serviço tem características diferentes daquele. A sua execução pode ser manual, através de brocha ou rolo (Figura 9), ou através de pistola de ar comprimido.

Figura 9 - Pintura de meio-fio com rolo

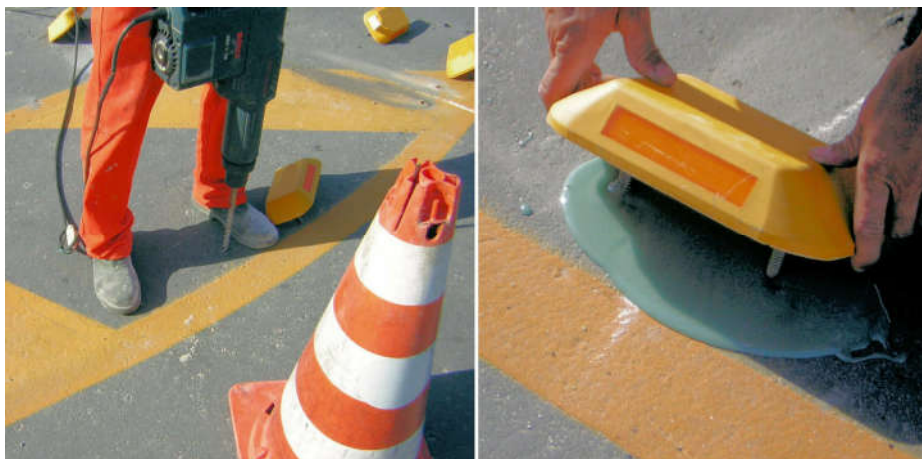
A fixação de tachas e tachões com pinos metálicos é feita através de furo executado no pavimento com furadeira elétrica e resina epóxi (Figura 14).

Figura 14 - Fixação de tachão ao pavimento

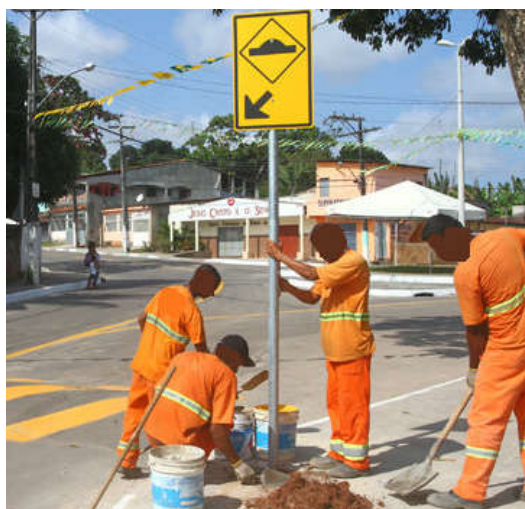
Consiste na implantação ou retirada do elemento de suporte das placas. A baliza (metálica ou de madeira) é o elemento mais utilizado, no caso estudado, como elemento de suporte (Figura 16).

Figura 16 - Implantação de placa de trânsito
(Fonte: Maceió, 2014)

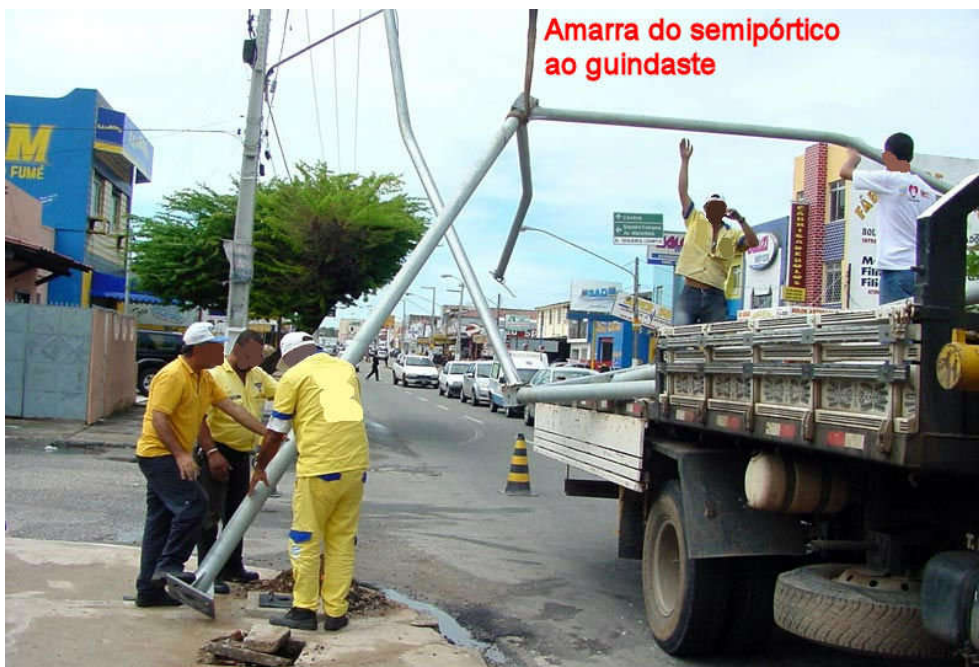
Semelhante à implantação de balizas, é necessário escavar o pavimento da calçada para implantar a coluna do semipórtico ou construir a base de sustentação do sistema aparafusado de suporte, sendo necessário o uso de guindaste devido ao peso e dimensões do semipórtico (Figura 17).

Figura 17 - Implantação de semipórtico de placas
(Fonte: IMD, 2005)

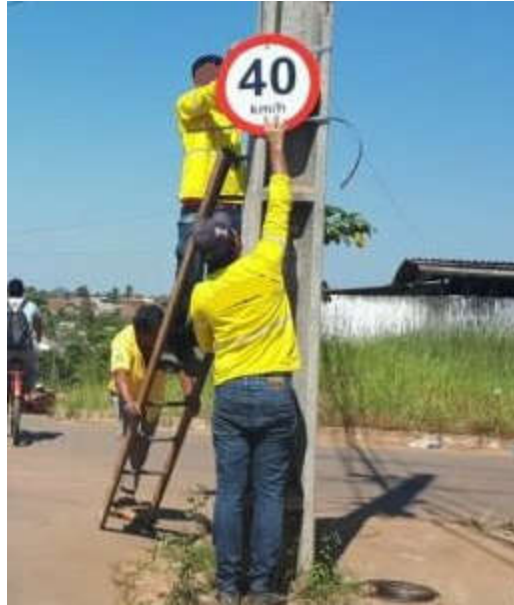
Neste serviço, a placa de sinalização é colocada a uma altura variável entre 2,0 - 2,5m a partir do solo, sendo necessário apenas uma escada de apoio e ferramentas para sua execução (Figura 18), além da mão-de-obra.

Figura 18 - Implantação de placa em poste de iluminação pública (Rio Branco, 2018)

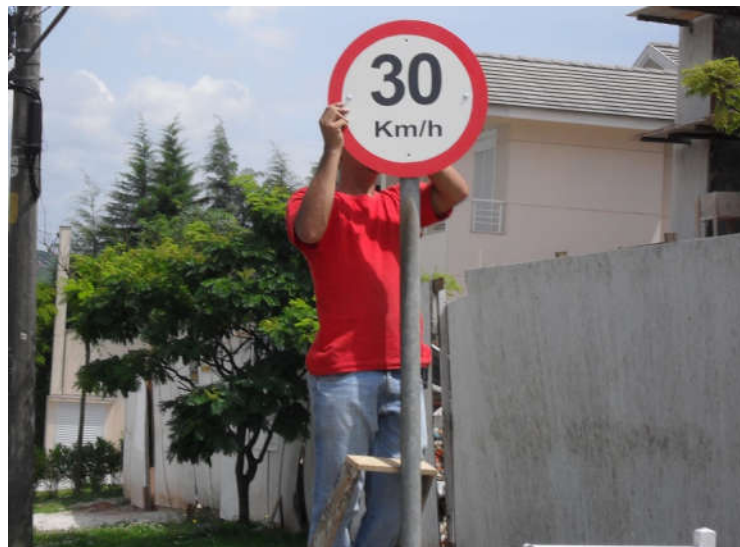
Este serviço é semelhante ao descrito no item anterior, mas sem os riscos devido à eletricidade. Também utiliza uma escada (Figura 19), mas de pequeno porte, normalmente do tipo tesoura.

Figura 19 - Colocação de placa em baliza (Fonte: CONSTRUSINAL, 2019)

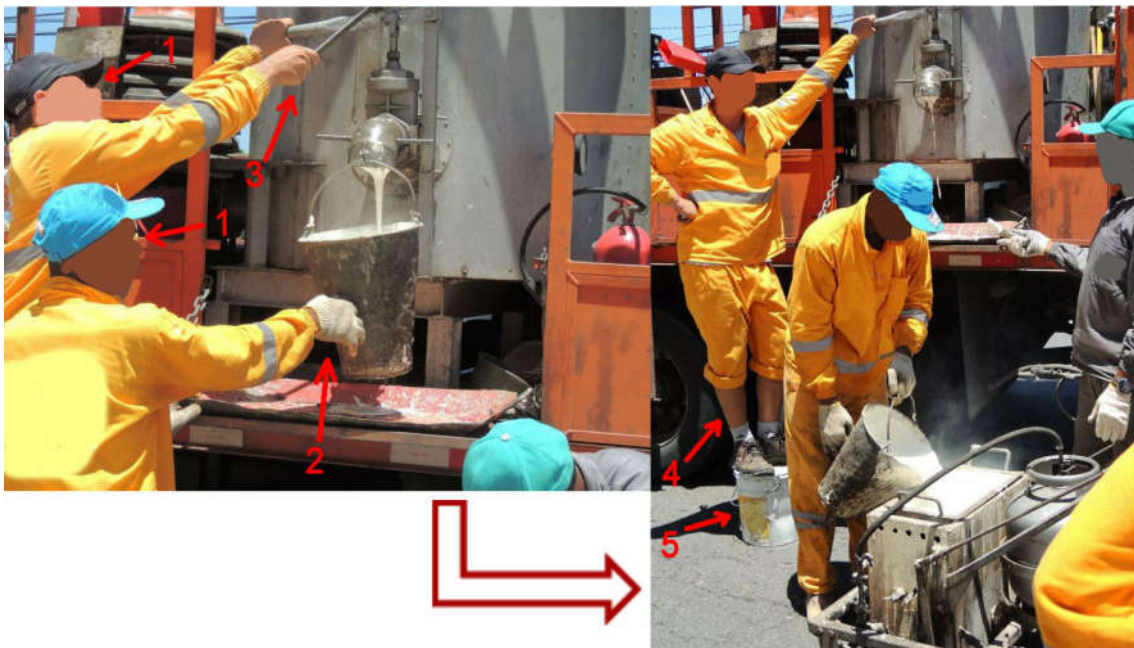
Tal comportamento é contraditório com as respostas a este questionamento, onde 93% dos trabalhadores afirmaram ter recebido treinamento específico para uso correto do EPI e ao questionamento da pergunta B, onde 84% afirmaram que nunca deixaram de usar o EPI, em nenhuma ocasião. Estas afirmações contradizem as observações em campo, como pode-se observar na Figura 28.

Figura 28 - Falhas no uso do EPI em sinalização viária com material quente (termoplástico)

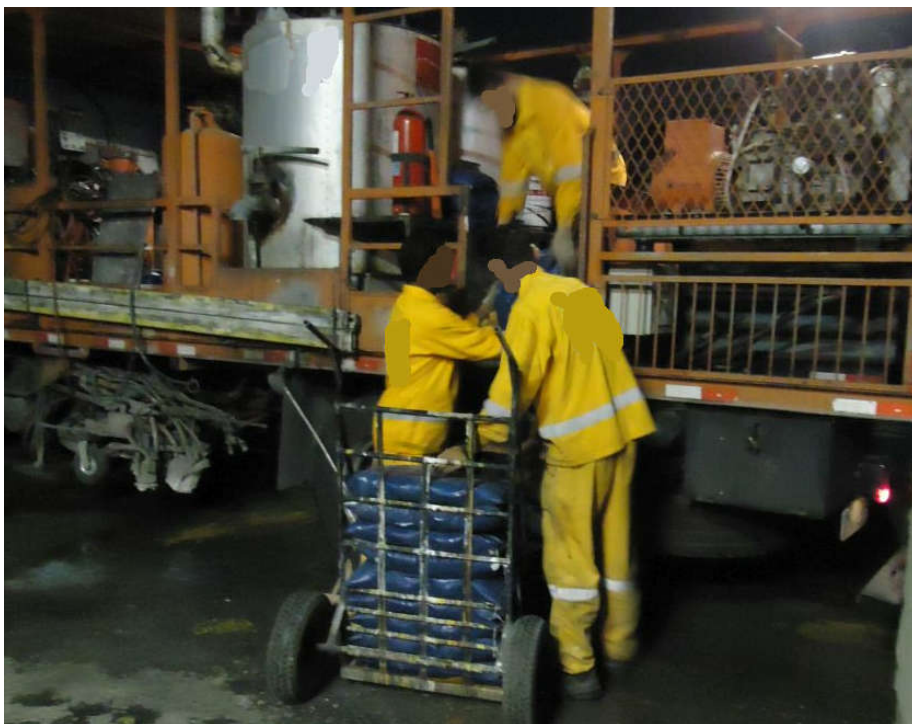
Figura 30 - Transporte de insumos e material de apoio no caminhão de pintura

Enquanto o encarregado executa a inspeção geral, auxiliares transportam para o veículo de trabalho os insumos necessários (Figura 30). Além dos insumos, também são transportadas as ferramentas, equipamentos e material de apoio e armazenados sobre a carroceria do caminhão.

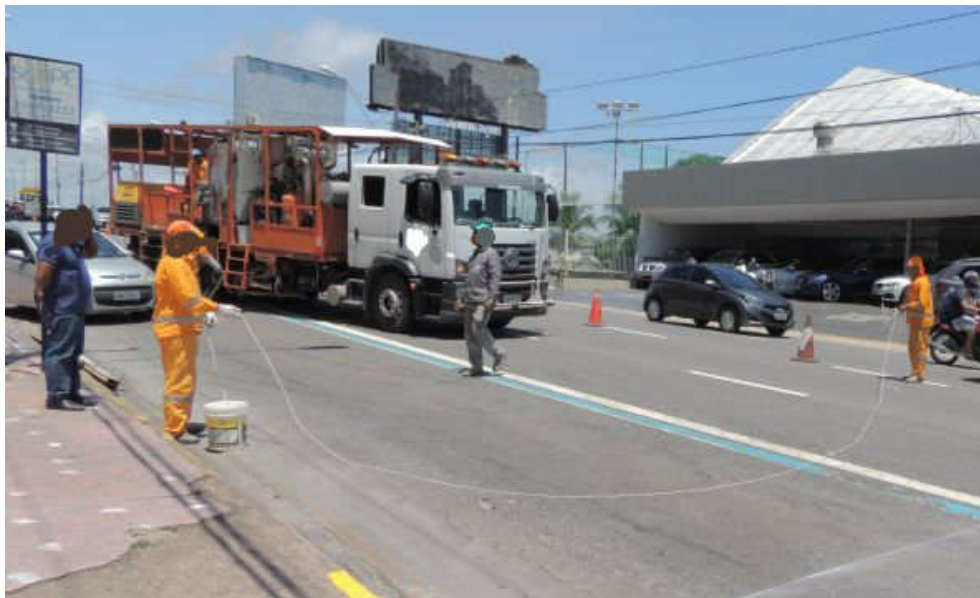
Com a chegada ao local de serviço, é delimitada uma zona segura para execução dos trabalhos, utilizando cones de balizamento, sinalização luminosa e, em alguns casos, o próprio veículo de transporte (Figura 31).

Figura 31 - Área segura de trabalho com o veículo servindo de proteção

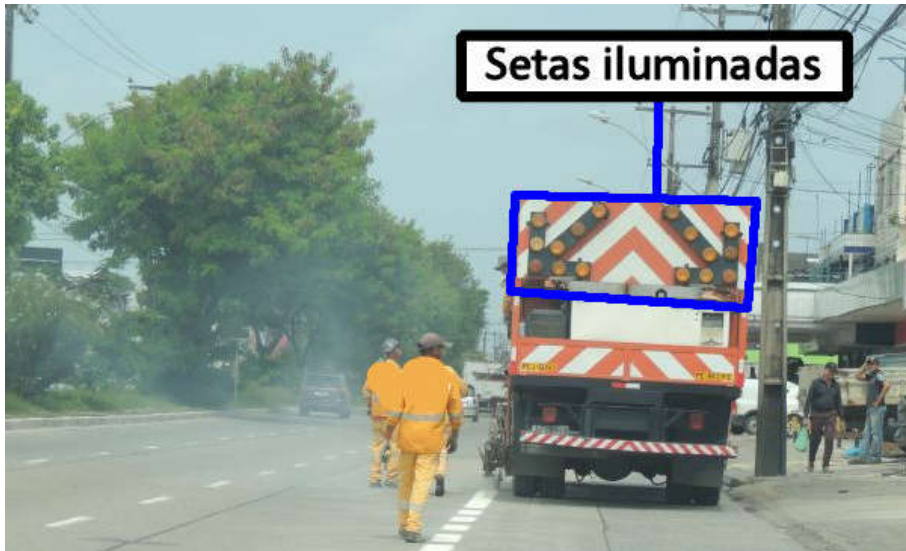
Reforçando a delimitação da zona segura, o caminhão de pintura possui um sistema de sinalização com setas iluminadas para orientação dos veículos em circulação (Figura 32). Após a delimitação da zona segura, são preparados os materiais a serem aplicados, como as tintas e solventes, cola, laminado elastoplástico, placas, postes de madeira, etc.

Figura 32 - Sistema de setas indicativas iluminadas no caminhão de pintura

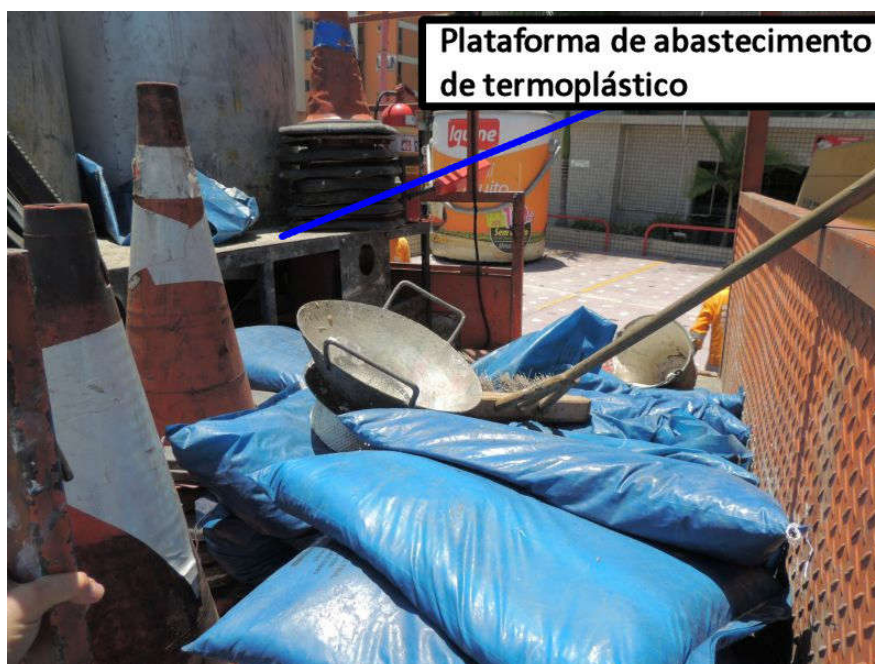
Figura 34 - Obstrução da circulação no caminhão

Na imagem da Figura 34, pode-se notar que o acesso à plataforma de abastecimento do material termoplástico no fusor está completamente obstruída por sacos de material termoplástico, cones e outros equipamentos.

A falta de organização e fixação das ferramentas e insumos sobre o veículo (figuras 35 a 39) apresenta risco de fuga da carroceria durante o deslocamento podendo atingir terceiros que circulem pelas vias, porém esta situação não foi observada e nem há registros. Organizar e fixar os diversos materiais sobre a carroceria do veículo controlaria estes riscos, porém a melhor solução seria a utilização de reboque fechado para transporte de dos diversos materiais (Figura 41), eliminando os riscos oriundos da desorganização sobre o veículo e mantendo inflamáveis afastados das fontes de calor sobre o veículo, o motor e o fusor termoplástico em aquecimento.

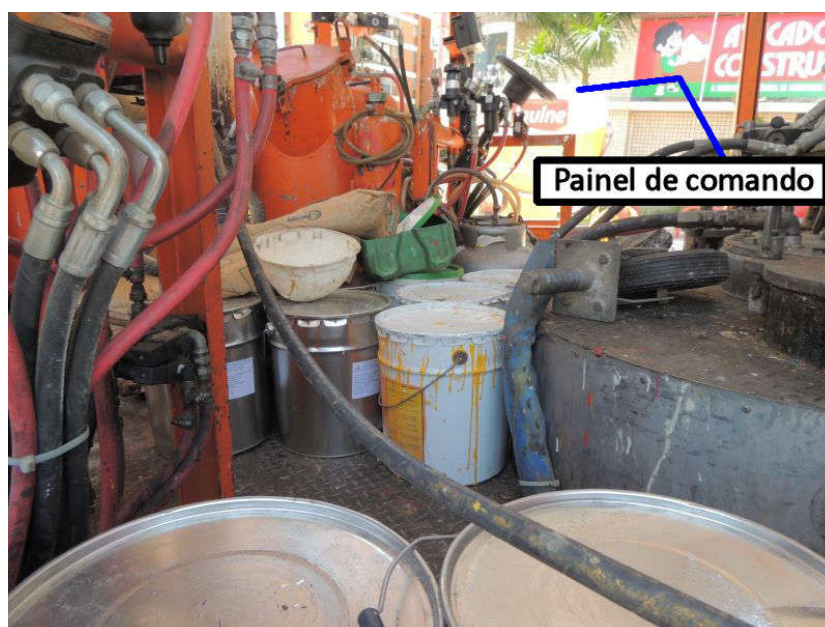
Figura 35 - Obstrução do acesso ao painel de comando

ferramentas, etc. Na Figura 35, acima exposta, pode-se notar a obstrução do acesso e da área no entorno do painel de comando das pistolas de aspersão, praticamente impedindo sua utilização.

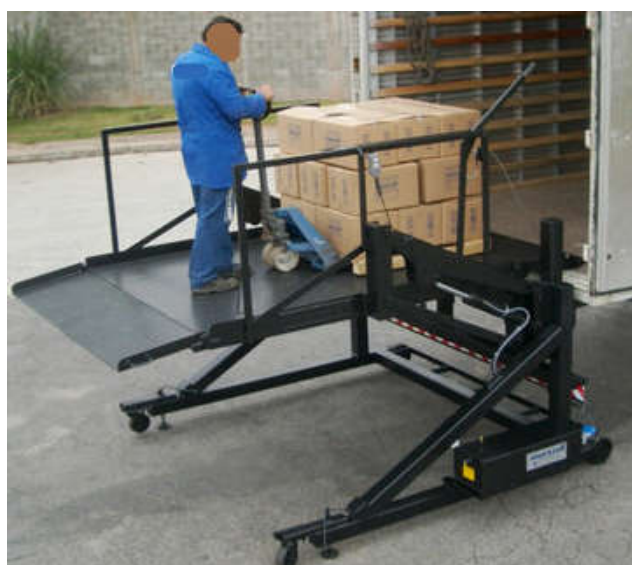
- a) Nivelar as superfícies do solo e do piso do veículo de carga, podendo ser feito através de construção de rampa de acesso e/ou rebaixamento do pavimento;
- b) Utilização de carregamento mecanizado com empilhadeira ou plataforma de elevação de carga (Figura 39);

Figura 39 - Plataforma de elevação de carga
(Fonte: <https://www.solucoesindustriais.com.br/>)

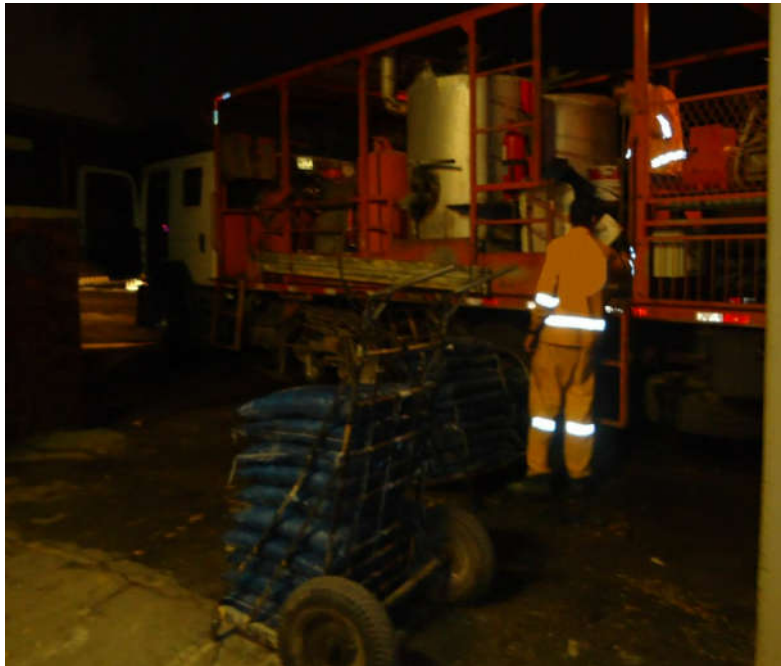
Não foram executadas medidas de iluminância, mas, pela imagem exibida na Figura 40, é possível observar que a iluminação do local é visivelmente insuficiente.

Figura 40 - Iluminação deficiente durante mobilização da equipe

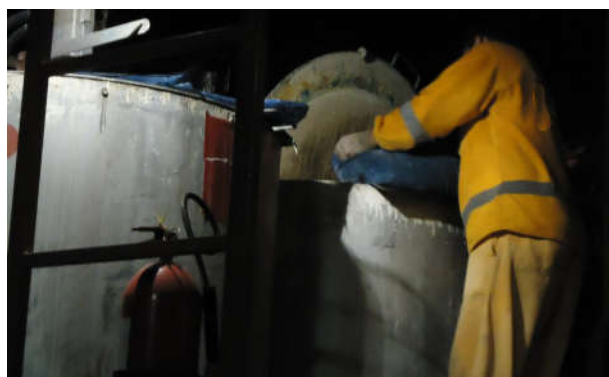
O transporte de produtos inflamáveis, solventes e tintas, apresenta risco de incêndio. Risco também presente para o material termoplástico em processo de aquecimento na caldeira durante o deslocamento do veículo. Esta situação ocorre frequentemente na intenção de ganhar tempo durante o deslocamento, iniciando o processo de aquecimento no pátio da empresa (Figura 42).

Figura 42 - Início do aquecimento do termoplástico no pátio de empresa

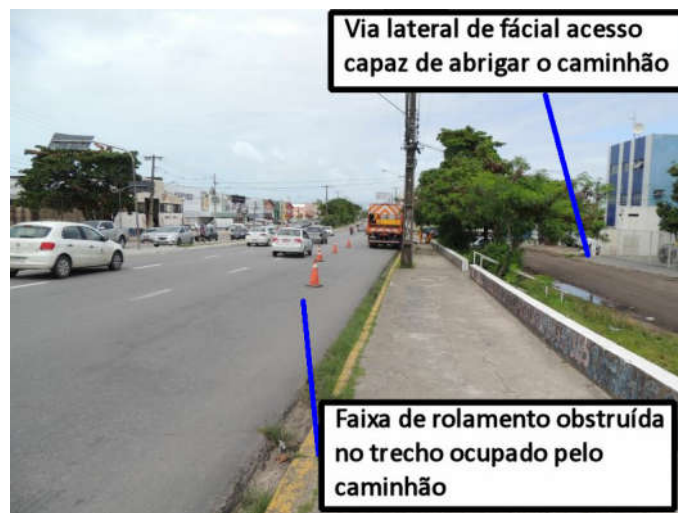
Ainda em relação à descrição da execução das atividades, a primeira ação a ser tomada pela equipe ao chegar no local de trabalho é o posicionamento do veículo na via e delimitação da zona segura de trabalho, de extrema importância para a segurança do trabalhador, pois delimita e isola um perímetro seguro onde serão executadas as atividades de sinalização.

Figura 43 - Posicionamento inadequado antes da execução do serviço
