**Melhoria de desempenho de uma linha de
produção usando os princípios de Lean
Thinking numa empresa do ramo automóvel**

Junho de 2022

Dissertação de Mestrado em Engenharia Industrial – ramo
Gestão Industrial

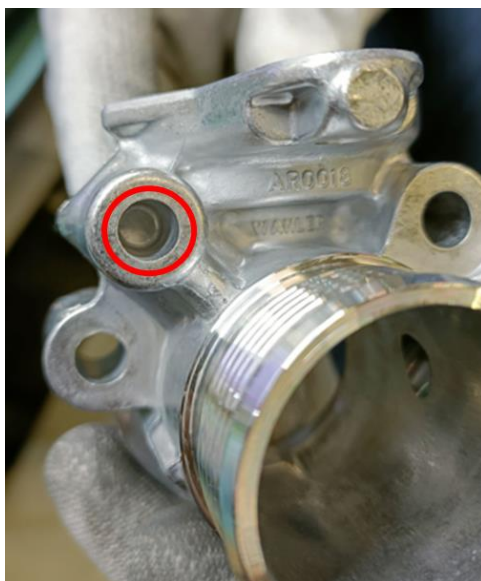
Figura 12 – Housing da referência 12B1

O housing desta referência, ao contrário das outras, continha os orifícios onde era executada a inserção da esfera e do spigot tapados, visto que nesta não eram utilizados estes componentes. A Figura 12 demonstra o orifício onde era inserido o spigot tapado.

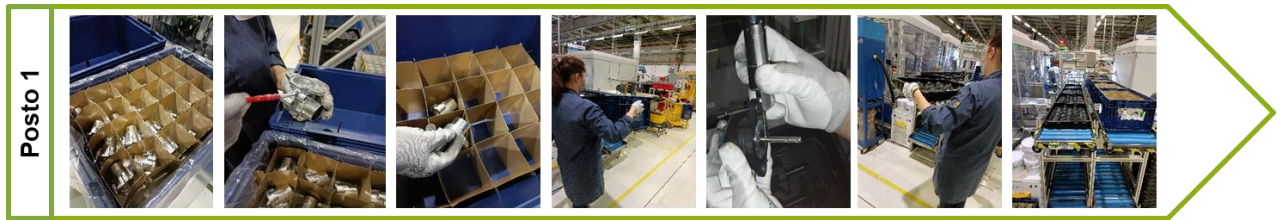
Figura 16 – Atividades do Posto 1

Assim, neste posto davam entrada dois tipos de componentes: os housings e os solenoides. O colaborador deslocava-se até ao local onde davam entrada os materiais e, posteriormente, transportava as caixas de ambos os componentes para o respetivo local de colocação da massa lubrificante (grease). Após ter sido feita a colocação do grease no devido local, o colaborador transportava caixas para a rampa de abastecimento, sendo o lado esquerdo da rampa referente aos solenoides e o lado direito referente aos housings. As atividades que eram executadas neste posto estão ilustradas na Figura 16.

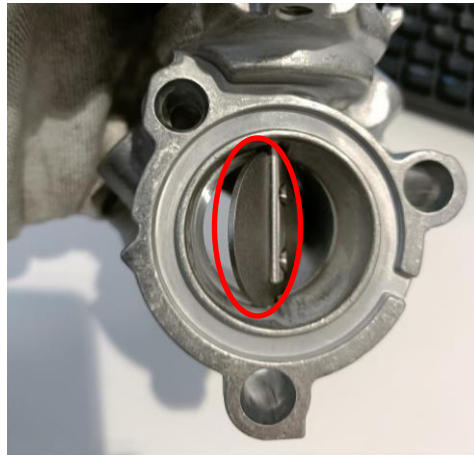
Figura 24 – Assemblagem da flap com o solenoide

Após a verificação, neste posto de trabalho existem duas garras (Figura 23), uma das garras transporta o solenoide e a outra a flap. Ambos os componentes encontravam-se no carrinho transportador, sendo feita de seguida a colocação da flap no meio do veio do solenoide, enquanto este era inserido dentro do housing. Esta era uma operação bastante sensível e o mínimo fator podia condicionar e acabar por descalibrar as garras da máquina, provocando possíveis colisões entre os componentes.

Na Figura 24 é possível verificar o resultado desta operação.

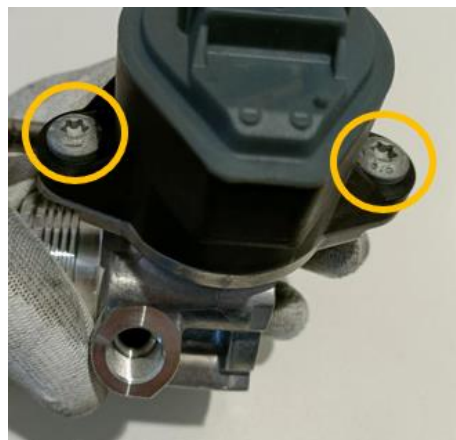
Figura 25 – Parafusos M6 aparafusados

Após tanto o solenoide como a flap estarem inseridos, era elaborado no posto de trabalho 7 o aparafusamento do solenoide ao housing. A máquina que executava esta operação recebia dois parafusos M6 através de um alimentador, e posteriormente executava o aparafusamento dos mesmos. O aparafusamento de ambos os parafusos eram executados em simultâneo, sendo o resultado final apresentado na Figura 25.

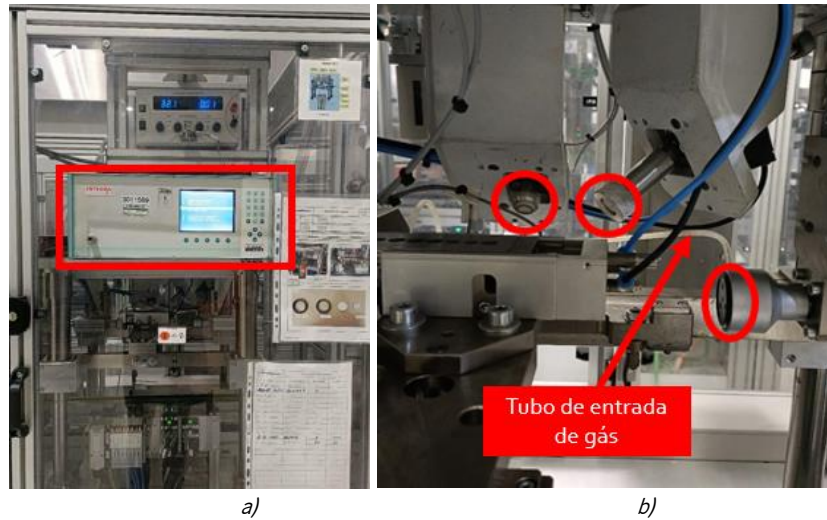
Figura 28 – Posto 10: a) Fugómetro; b) Vedantes

No posto número 10, era efetuado o teste de fugas externas. Nesta máquina encontra-se o fugómetro, apresentado na Figura 28, onde é regulado todo o processo de testagem e as parametrizações utilizadas. Dentro da máquina está uma estrutura constituída por quatro braços que contem 4 ponteiros de borracha (vedantes), por forma a tapar os pontos onde existe contacto direto entre o interior da válvula com o ambiente externo, num dos braços é feita a injeção de gás para a elaboração do teste. O interior da máquina pode ser visualizado na Figura 28 onde estão destacadas as ponteiros de borracha que tapam a válvula.

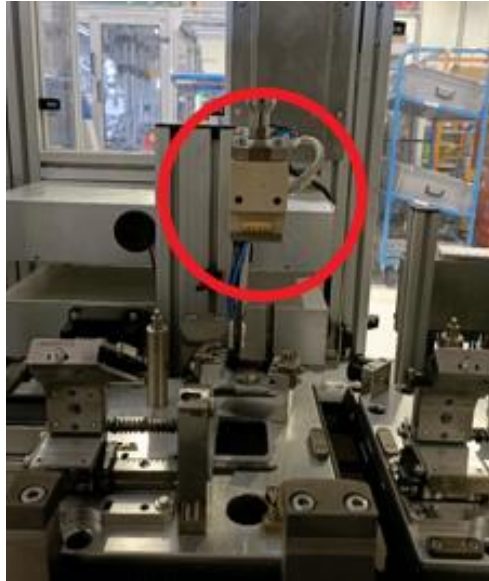
Figura 30 – Conector do posto de trabalho 13

O posto seguinte era idêntico ao posto 12, contendo apenas um conector, só que por sua vez neste eram processados dois testes na peça, nomeadamente, um teste à programação elaborada no posto anterior e também um teste de “hysteresis” da peça. Este posto é ilustrado na Figura 30.

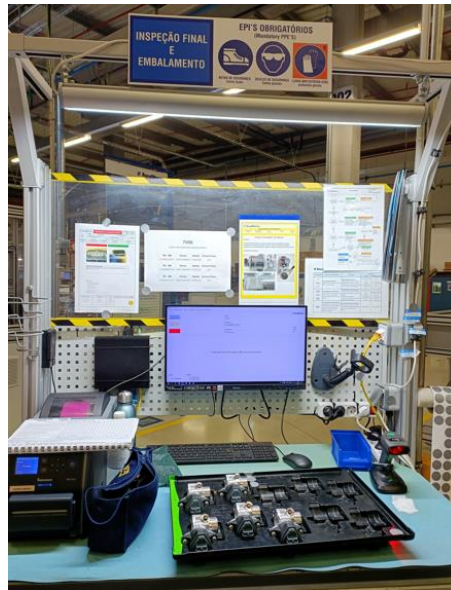
Figura 33 – Posto de controlo e embalagem

Por fim, no posto de trabalho 16, era realizado um controlo visual da peça e o embalamento da mesma. Tanto o controlo e o embalamento regiam-se por uma gama de controlo e de embalamento. Na Figura 33 é possível observar o posto 16 onde são processadas as tarefas anteriormente descritas.

Na mesa estavam presentes tanto as gamas de controlo, como as de embalamento para o colaborador saber como a atividade deve ser executada. Adicionalmente também eram expostos alertas de qualidade neste posto, para que caso existisse uma nova evidencia no que dizia respeito à qualidade da peça, esta fosse revista neste posto de controlo até o problema ser resolvido. Era feito ainda a picagem do DMC da peça, por forma a colocar os dados da mesma na base de dados referente à produção da linha.

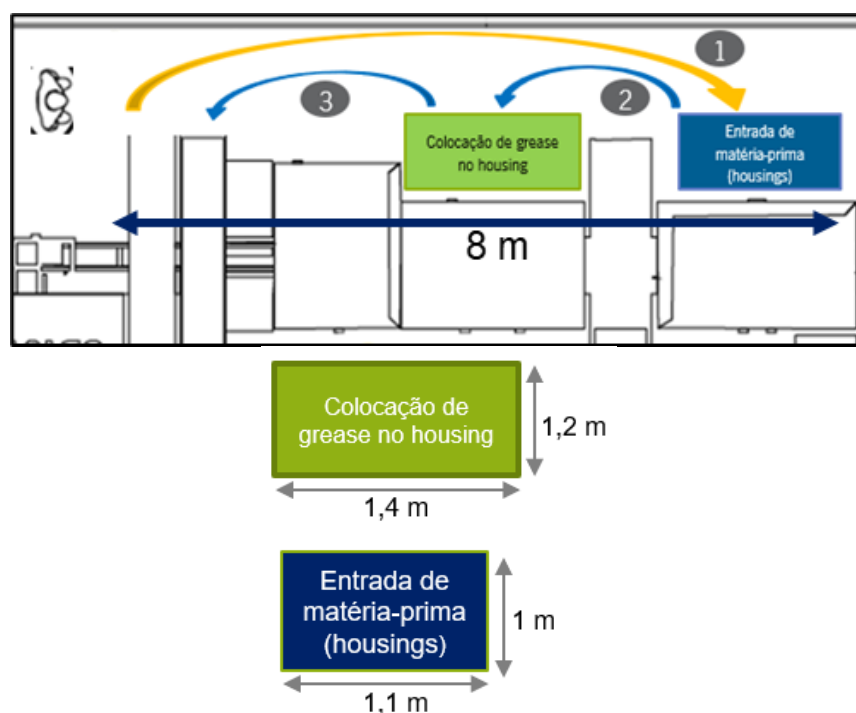
Figura 35 - Movimentos do posto de trabalho 1 e dimensões

A Figura 35 mostra as deslocações e transportes, na colocação de grease no housing e as dimensões deste posto de trabalho.

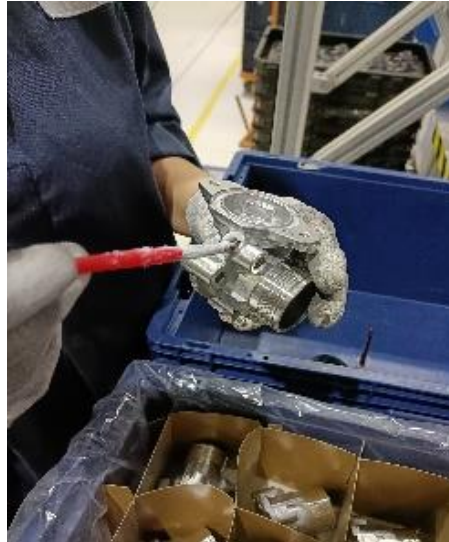
Figura 37 – Colocação de grease no housing

Outro ponto que se teve em consideração neste posto, foi a operação em que era colocado o *grease* no housing. Esta era uma atividade manual onde o colaborador com o auxílio de um pincel colocava uma quantidade indefinida de *grease* no local onde ia ser cravada a esfera. Na Figura 37 pode verificar-se a forma como esta tarefa era executada.

Por forma a perceber os desvios nesta tarefa, foi elaborada uma análise de 24 amostras onde foi pesado o housing sem grease e após a sua colocação. Esta análise pode ser observada no Apêndice 7. Através desta observação concluiu-se que havia uma amplitude de 0,1 gramas entre o mínimo e o máximo de grease utilizado nas amostras.

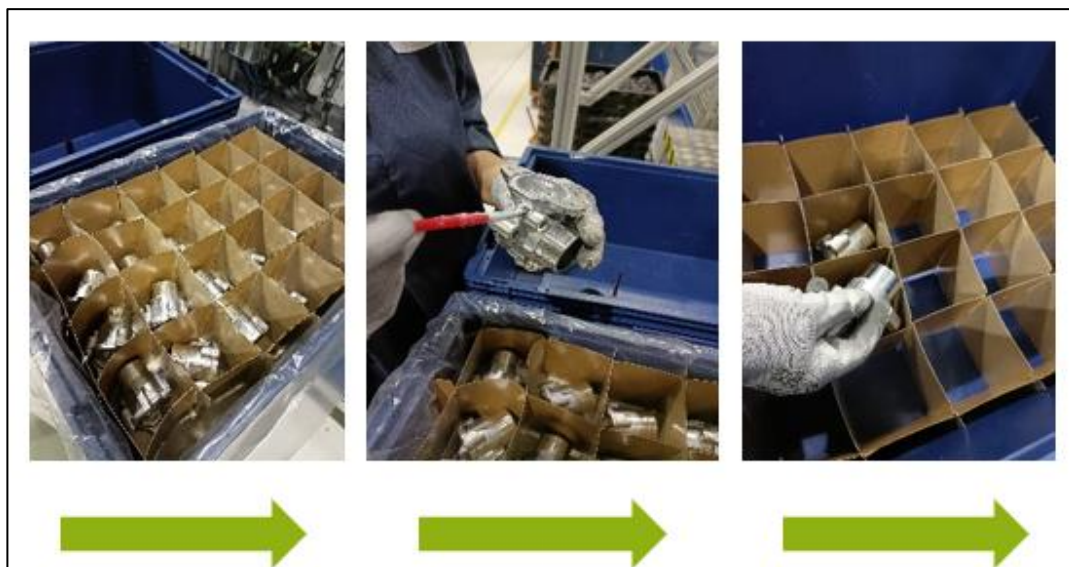
Figura 38 – Operação de colocação de grease

No que dizia respeito à tarefa em si, esta também não era a mais eficiente, visto que o colaborador retirava a peça da caixa, colocava o grease na peça e, posteriormente voltava a colocar o componente na caixa, tal como pode ser observado na Figura 38.

Esta operação de acordo com os tempos medidos que podem ser consultados na WCT (Apêndice 5), tinha duração de 2,82 segundos por peça.

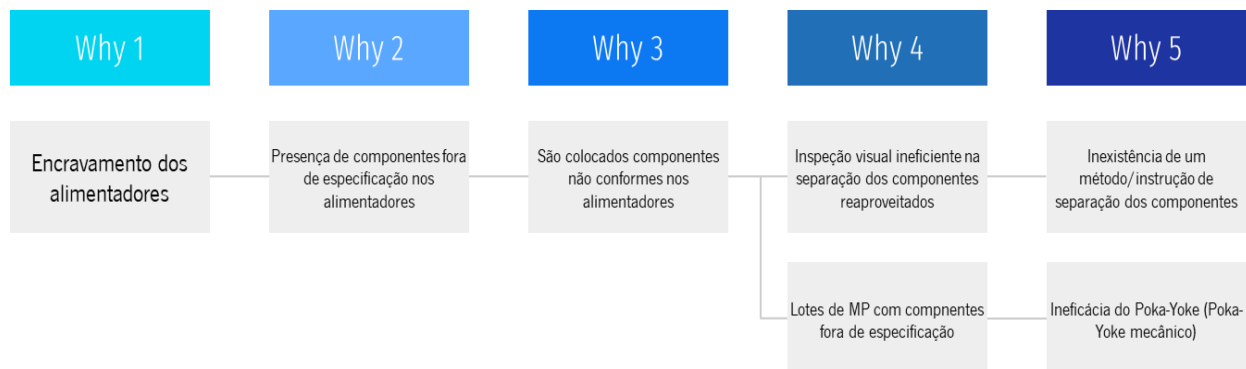
Figura 55 – 5 Why's para a falha nos alimentadores

Com ajuda da equipa foi desenvolvida uma análise com o suporte à ferramenta dos *5'Whys*, para determinar a causa raiz do problema.

Através dos 5 Why's, concluiu-se que existia uma dupla causa raiz para este problema, nomeadamente a inexistência de um método de separação dos componentes e também a ineficácia do *poka-yoke*, que foi anteriormente explicado. A análise e o seguimento deste problema foi elaborado através do documento explicado na secção anterior e que pode ser visualizado no Apêndice 10.

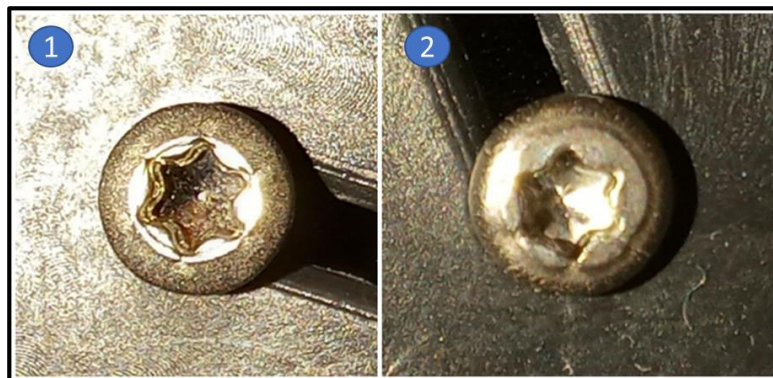
Figura 59 – Parafuso n°1 Ok e Parafuso n°2 NOk

Após análise das possíveis causas, a equipa considerou que a possível causa do problema seria a matéria-prima fora de cotas. Como é possível verificar através da Figura 59, através de uma inspeção visual de um dos parafusos que deu erro no aparafusamento, verificou-se um descentramento da cabeça do mesmo em relação ao normal. Como se pode ver na Figura 59, o parafuso 1 é um parafuso dentro das especificações e o segundo com o descentramento.

Posto isto, foi elaborada uma análise mais detalhada às especificações dos parafusos que chegavam ao posto de trabalho, tendo sido recolhidos uma amostra de 10 unidades deste componente, escolhidos aleatoriamente, por forma a serem analisados e verificar se estavam dentro das especificações do desenho da peça.

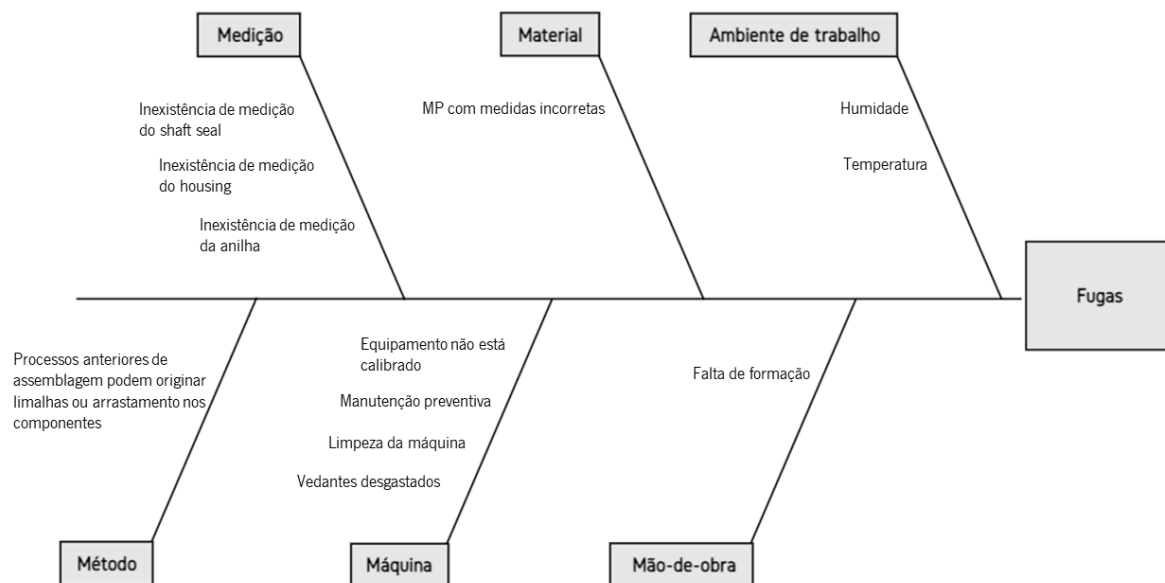
Figura 64 - Diagrama de causa-efeito das fugas

O teste de fugas foi realizado no posto de trabalho 10, e tinha como limites no plano de controlo - 2 ccm^3/min a 8,33 ccm^3/min . Para perceber quais as causas para as fugas, foi elaborado o seguinte diagrama de causa-efeito, com as possíveis causas que poderiam originar este defeito.

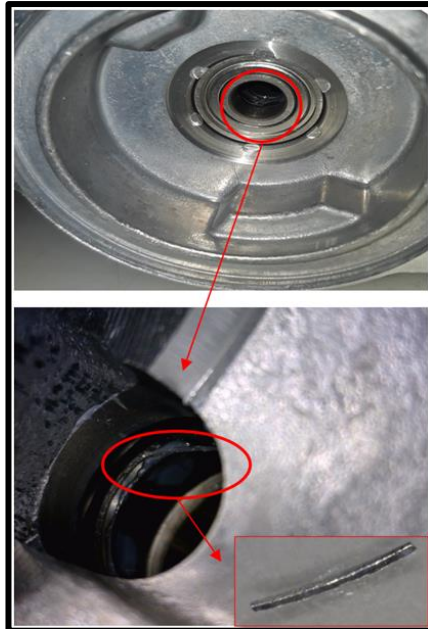
Figura 66 – Presença de limalhas no Shaft Seal

Por último efetuou-se a desmontagem das peças, para perceber se existia algum dano na montagem entre o solenoide e o housing, acabando por serem apresentadas, em quatro das válvulas analisadas, limalhas, tal como é possível observar na Figura 66.

Através deste estudo, concluiu-se que existiam alguns fatores que podiam condicionar a existência de fugas, tais como o desalinhamento no processo de testes de fugas, provocando falsas fugas ou a presença de limalhas e sujidade que podia ser proveniente dos processos anteriores da cravação dos componentes.

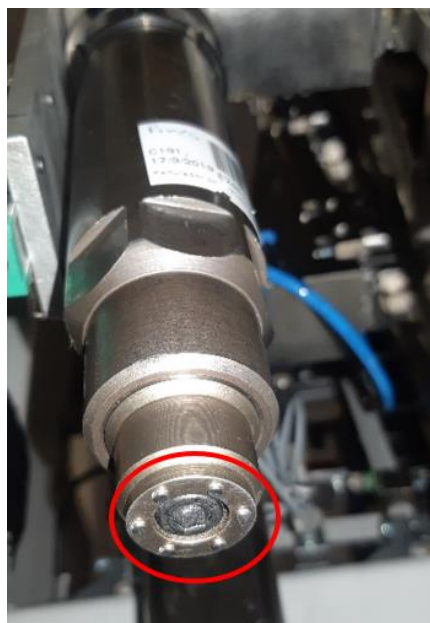
Figura 67 – Garra de inserção

Um dos fatores contribuía para a presença destas limalhas, acontecia no posto da cravação do shaft seal, da anilha e do bearing, onde a garra que fazia o processo da inserção destes componentes com o acumular da produção, ganhava sujidade e também limalhas. Na Figura 67 é visível a garra que faz este processo.

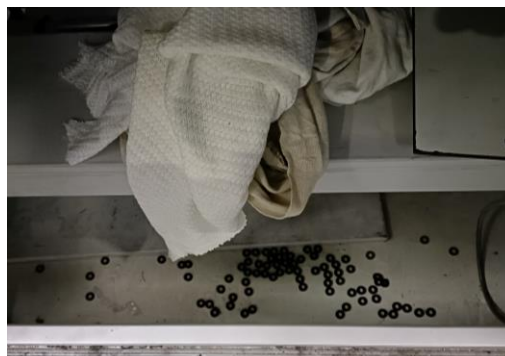
Figura 69 – Componentes espalhados fora da máquina

- Sujidade e componentes espalhados dentro e fora da máquina (Figura 69);

Adicionalmente, com a linha de produção parada, foi elaborada também uma limpeza tanto por dentro das máquinas da linha, como por fora, onde foram encontrados vários componentes perdidos em diversos locais da linha. O resultado da recolha de elementos não usados durante a limpeza é apresentado na Figura 83.

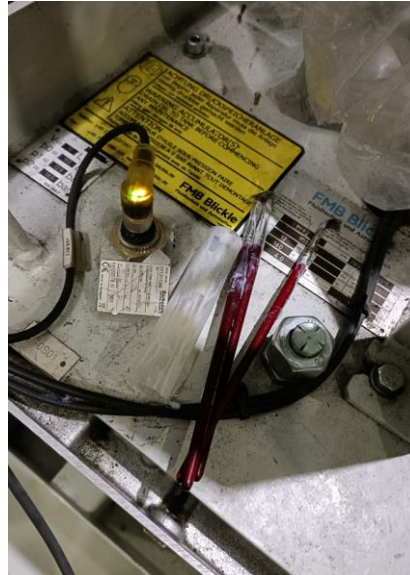
Figura 70 – Pinceis do posto de trabalho 1 em local indevido

- No posto de trabalho 1, não havia nenhum local identificado para a colação dos pinceis utilizados no processo e, portanto, era possível encontrá-los em diversos sítios com grau elevado de contaminação, como é possível observar na Figura 70.

Alguns dos problemas identificados na secção 4 foram a desorganização da linha de produção e a falta de identificação de alguns componentes no supermercado. Adicionalmente, também foi descrito o problema no posto de trabalho 1, onde os pinceis que eram utilizados para a operação de colocação de grease no housing, não tinham um local definido para a sua arrumação e, na maioria das vezes estavam expostos à contaminação.

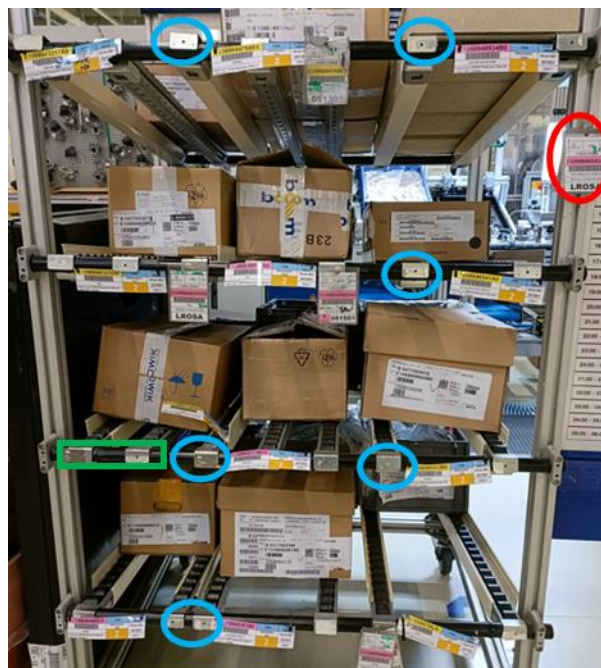
Figura 71 – Supermercado lado do abastecimento

- No supermercado, as identificações do lado do abastecimento, como é apresentado na Figura 71, encontravam-se em mau estado e desorganizadas, o que dificultava o trabalho do comboio logístico. Nos círculos azuis apresentados na Figura 71 faltam os cartões Kanban correspondente ao componente, no retângulo a verde, falta a identificação do componente e no círculo vermelho encontram-se os cartões Kanban todos misturados.

Ainda no supermercado, no lado do abastecimento, tanto as identificações dos componentes para a logística, como os cartões Kanban encontravam-se desorganizados e em mau estado o que dificultava o trabalho do comboio logístico. Posto isto, foram elaborados cartões Kanban novos e foram colocados nos seus respetivos locais, tal como as identificações dos componentes. Esta atualização pode ser observada na Figura 82.

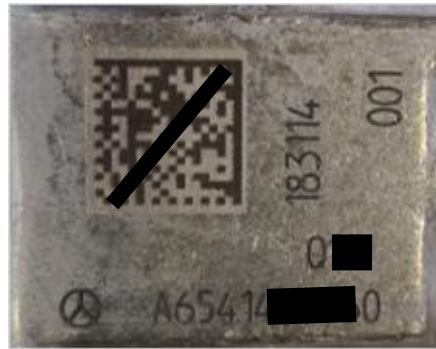
Figura 75 – Marcação a laser sem background

Na Figura 75 é apresentado o resultado da peça sem o revestimento, apenas é deixado no DMC, nesta os números continuam legíveis

Com esta alteração, como é possível observar na Tabela 7, o tempo da marcação foi reduzido em 3,5 segundos.

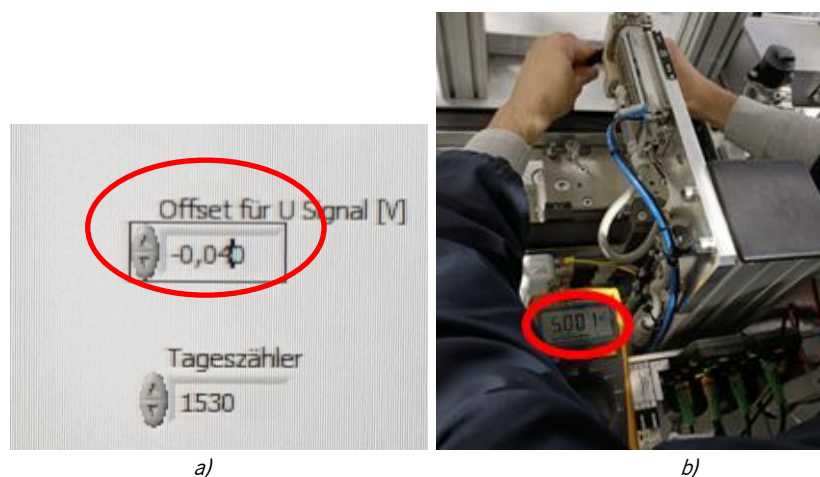
Figura 77 – a) Offset de -0,04V; b) Medição da tensão fornecida à saída do conector após a mudança

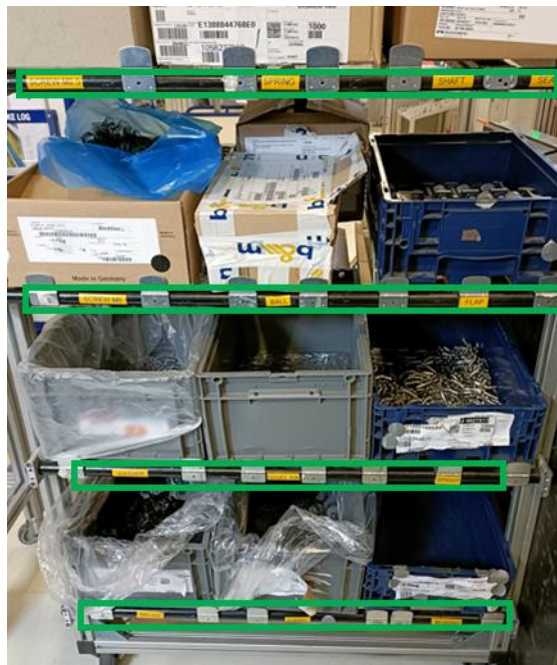
Figura 81 – Supermercado com a identificação de prateleiras

No que diz respeito ao primeiro ponto foram identificados todos os produtos do supermercado do lado do operador, onde esta era inexistente. A Figura 81 apresenta o supermercado, com as identificações elaboradas a amarelo.

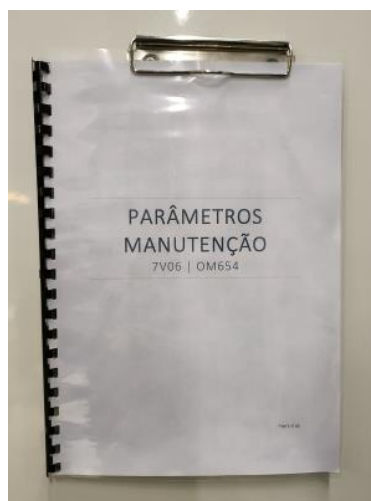
Figura 86 – Caderno de parâmetros de manutenção

Posto isto, foi decidido em equipa com o suporte dos técnicos de manutenção, elaborar o caderno onde estivessem os parâmetros *standard* de manutenção da linha de produção, tanto para a consola, como para o computador da linha. Resumidamente, este caderno continha parametrização de forças e posicionamentos dos vários postos de trabalho. Após elaborado este caderno foi exposto junto à linha de produção num dos quadros que estava presente na linha, como é possível observar na Figura 86.
