CARACTERIZAÇÃO EXPERIMENTAL DE ALVENARIA: REFORÇO E EFEITOS DIFERIDOS

In the three-leaf stone masonry walls experimental campaign, uniaxial compressive tests on newly built three-leaf masonry walls were performed, representative of ancient masonry structures. Unstrengthened and strengthened walls with transversal tying, injection of a commercial lime based grout and with combination of these two techniques were tested. These tests helped to evaluate the mechanisms associated to the collapse, under compressive load, and to identify the changes in their mechanical behavior caused by the strengthening.

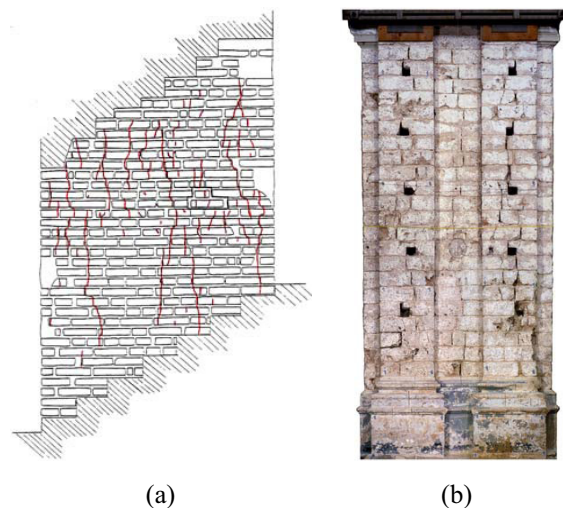
Figura 2.4 – Micro-fendilhação em paredes de alvenaria antiga devido a fenómenos de fluência: (a) Micro-fendilhação de numa parede da entrada da Torre de Monza (Binda et al., 2002); (b) Fendilhação de um pilar da Catedral de Noto após ser removido o reboco (Binda et al., 2002).

Na verdade, o colapso destas estruturas foi anunciado através da micro-fendilhação difusa presente nas paredes de alvenaria destas estruturas. Todavia, como já referido, o problema da micro-fendilhação difusa era estruturalmente ignorado, por falta de conhecimento nesta área. Por outro lado, este aspecto da fendilhação passava despercebido após as operações de reabilitação, restauro e conservação não estruturais, onde eram aplicados novos rebocos sobre as fendas ou restauradas as pinturas (ver Figura 2.4b) e, portanto, não permitindo identificar o problema da fluência durante as inspeções “*in situ*”, por parte dos técnicos.

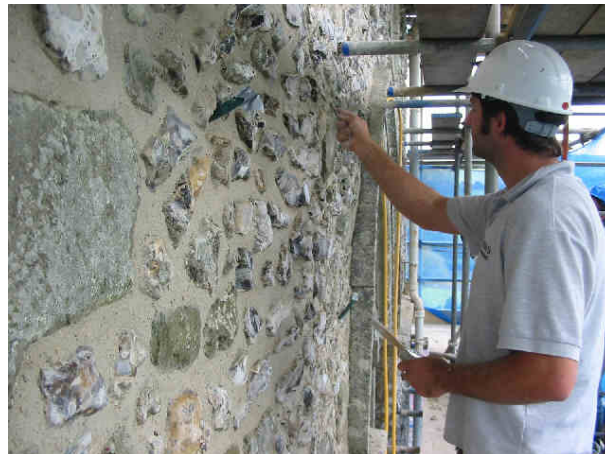
Figura 2.18 – Refechamento das juntas da torre da Igreja de Jevington (Reino Unido) com uma argamassa de cal (*in* <http://www.jevingtonchurch.co.uk>).

O refechamento das juntas é uma técnica pela qual a argamassa degradada das juntas da alvenaria é removida e substituída por uma de melhores características mecânicas e de durabilidade (Valluzzi et al., 2001), ver Figura 2.18. Este tipo de reforço pode visar o reforço estrutural da alvenaria, através do aumento da sua resistência à compressão e melhoramento da ligação entre unidades e argamassa, ou então aumentar a protecção das fachadas contra a água das chuvas, que é uma das responsáveis pela introdução de humidade nas paredes, culpada de muitas das patologias estruturais e não estruturais, normalmente, encontradas em estruturas de alvenaria.

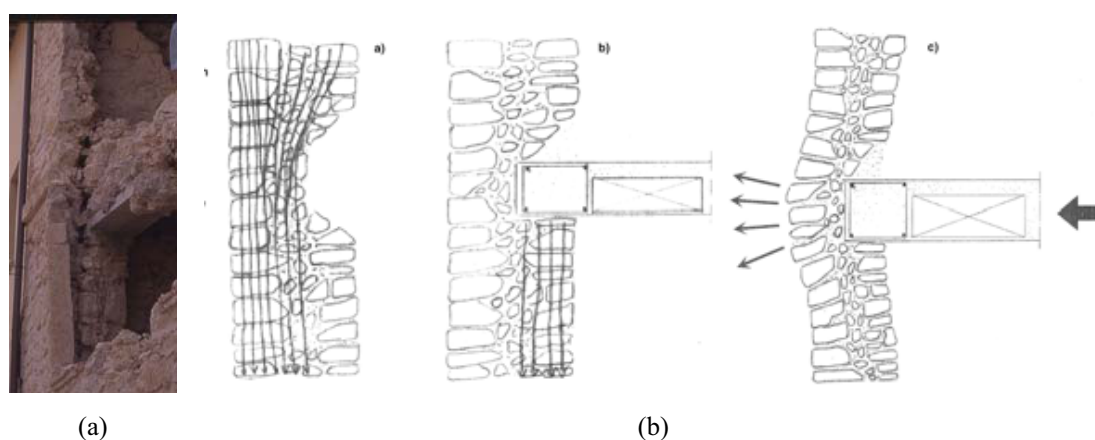
Figura 2.20 – Efeito do reforço com vigas de betão armado no comportamento de estruturas de alvenaria com paredes de panos múltiplos (Binda, 2006): (a) efeito da excentricidade das cargas verticais; (b) efeito do impulso de pavimento de betão armado nas paredes.

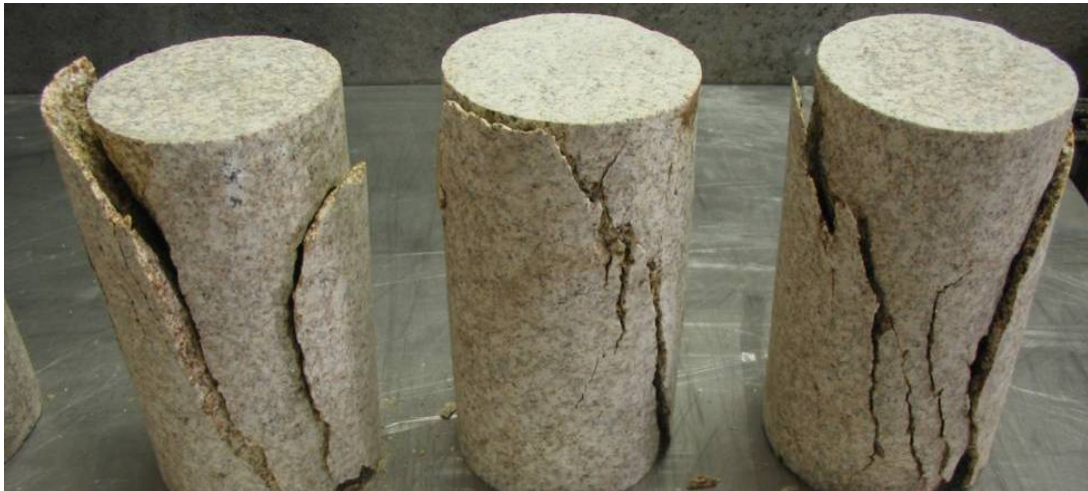
Figura 3.5 – Padrão de fendilhação na rotura dos provetes de granito.

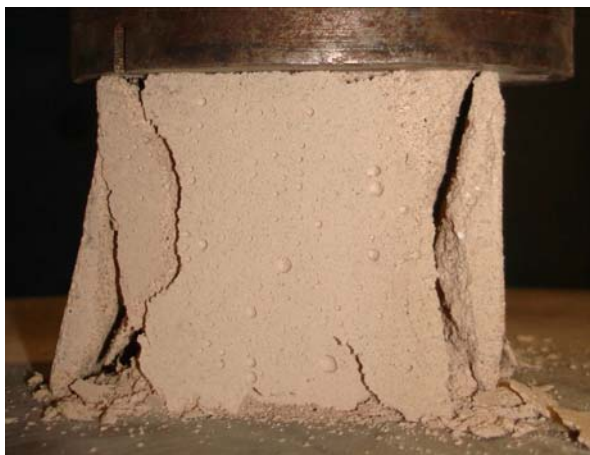
Figura 3.6 – Rotura típica de um provete de argamassa.

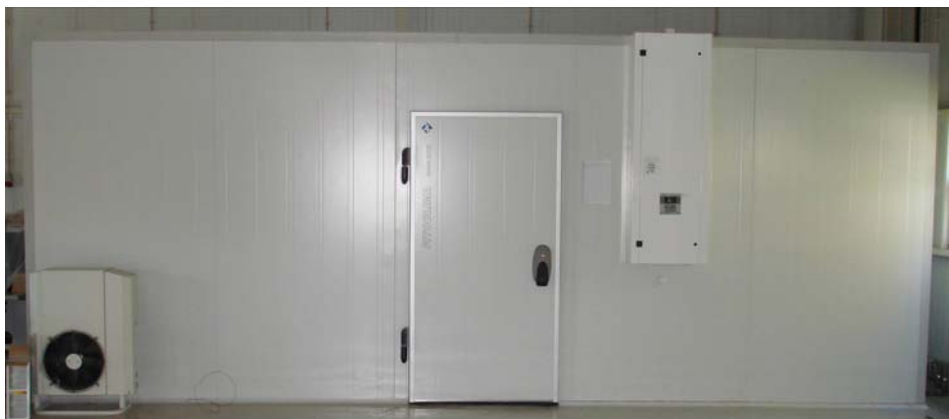
Figura 4.8 – Câmara climática Fitoclima 28000 EDTU.

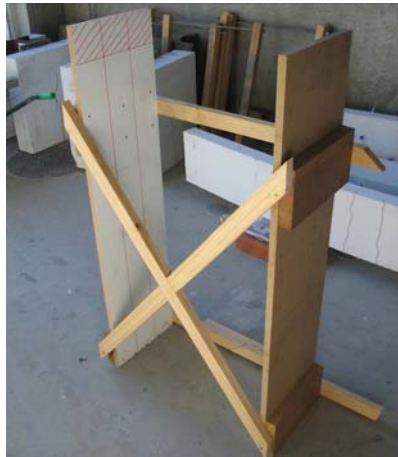
Figura 5.3 – Moldes de madeira utilizados na construção das paredes de alvenaria de três panos.

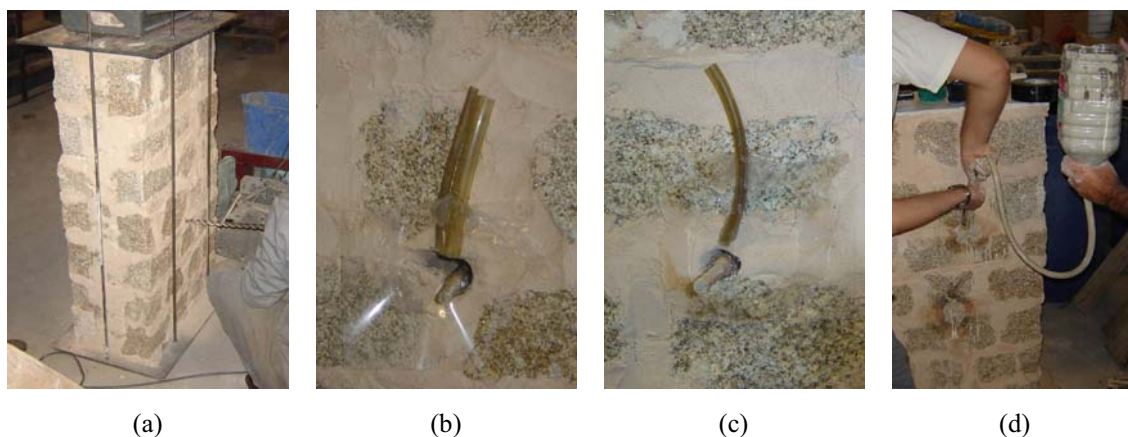
Figura 5.7 – Reforço das paredes de alvenaria de três panos com pregagens transversais: (a) execução dos furos para aplicação dos varões de GFRP; (b) pormenor da selagem do furo, do lado da injeção (tubo de injeção mais tubo de purga de ar); (c) pormenor da selagem do furo, do lado oposto ao da injeção (apenas um tubo de purga de ar); (d) injeção localizada por gravidade.

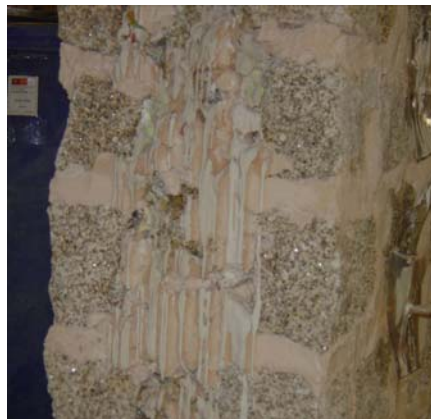
Figura 5.8 – Escorrimento de calda de injeção através da face transversal de uma parede reforçada com pregagens transversais.

Os tubos de purga de ar foram colocados para permitirem que o ar dos vazios, a serem preenchidos pela calda de injeção, saísse, caso não existisse interligação dos vazios com o exterior. De facto, verificou-se precisamente o contrário, ou seja, uma forte interligação entre os vazios comprovada pelo escorrimento de uma grande quantidade de calda através das faces transversais das paredes (ver Figura 5.8), tendo existido a necessidade de obstruir os locais por onde a calda fluía para se conseguir completar a injeção, o que se revelou uma tarefa complicada. Foi perdida uma grande quantidade de material através destas faces, que poderia ser evitada caso fosse utilizada

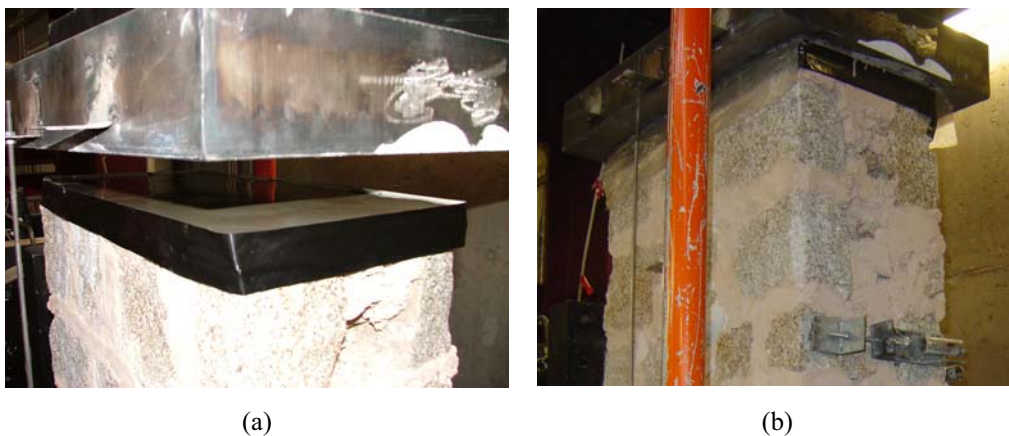
Figura 5.12 – Rectificação da face de topo das paredes: (a) argamassa auto-nivelante colocada no topo da parede; (b) ajuste da argamassa ao prato do topo.

excentricidades na aplicação da carga, que levariam a um carregamento diferenciado dos panos. Como cada parede foi ensaiada juntamente com a chapa de base do esquema de transporte, a face correspondente estaria completamente plana, não havendo necessidade de a rectificar, facto que não se aplica à face de topo. Assim, para evitar os efeitos indesejados anteriormente referidos, promovendo um adequado ajuste dos pratos à parede, foi necessário rectificar as faces de topo das várias paredes com uma argamassa auto-nivelante (ver Figura 5.12a), para conseguir-se uma superfície plana. Adicionalmente, para minimizar possíveis desvios dos pratos em relação à horizontalidade, as paredes, imediatamente após a aplicação da argamassa auto-nivelante, foram subidas pelo actuador vertical contra o prato de topo, de forma à argamassa acomodar-se a esse prato, e assim ajustar-se aos desvios que possam existir no pórtico (ver Figura 5.12b). Para evitar a adesão da argamassa ao prato, enquanto a argamassa auto-nivelante estivesse fresca, foi colocado uma folha de plástico entre os dois, e assim evitar o seu contacto directo. Antes dos ensaios a argamassa era deixada a endurecer, nestas condições, durante pelo menos cerca de 24 horas, ao fim das quais a folha de plástico era retirada.

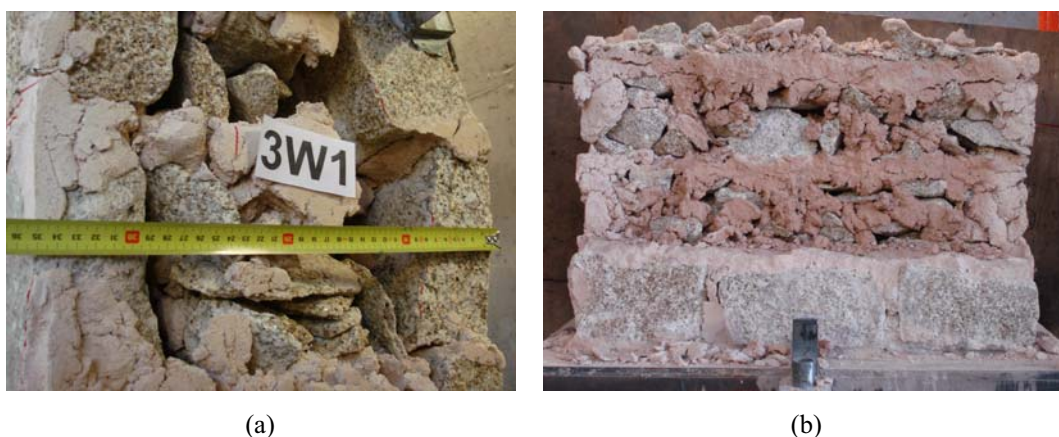
Figura 5.19 – Parede 3W1 no final do ensaio: a) separação dos panos externos; b) vazios do pano interno.

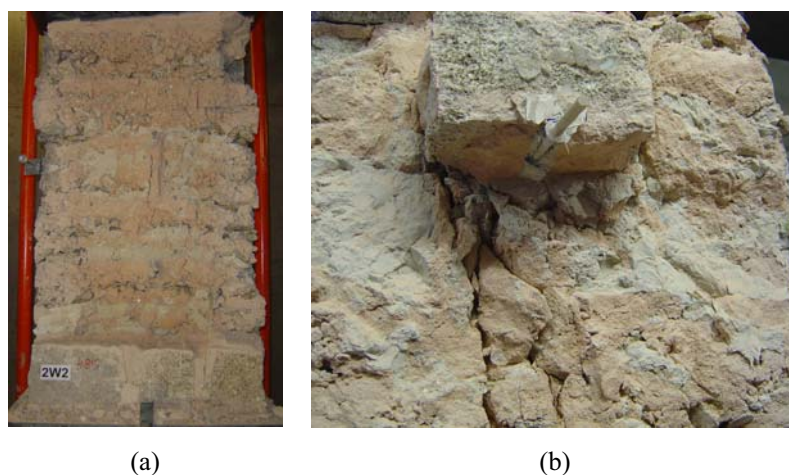
Figura 5.26 – Aspecto do pano interno das paredes reforçadas com pregagens transversais: (a) pano interno da parede 2W2; (b) pormenor de uma pregagem da parede 2W4.

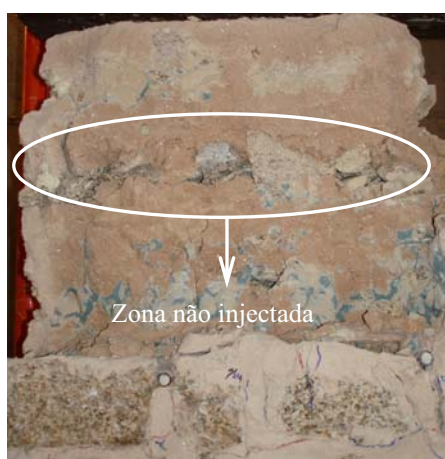
Figura 5.28 – Zona não injectada do pano interno da parede 3W3.

A curva tensão axial – extensão axial da parede 3W3 apresenta uma anomalia no seu desenvolvimento que se desvanece com o decorrer do ensaio, pensando-se que esta poderá estar ligada a uma zona do pano interno não totalmente injectada, detectada durante o desmonte da parede do pórtico de ensaio, junto do prato superior (ver Figura 5.28), que conduziu a um destacamento precoce e localizado do pano externo, nessa zona, e provavelmente terá tido influência no valor da resistência à compressão obtido para esta parede.

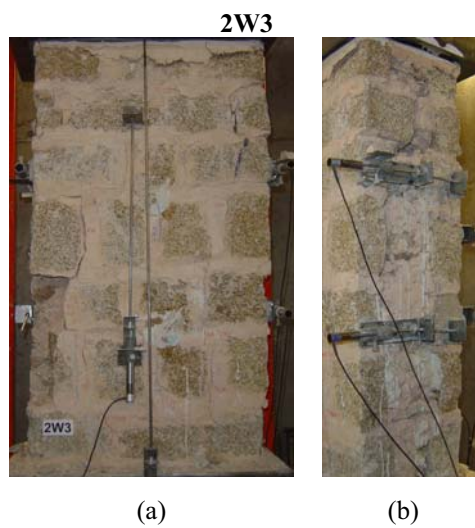
Figura C.5 – Padrão de fendilhação da parede 2W3 no final do ensaio: (a) face B; (b) face C.

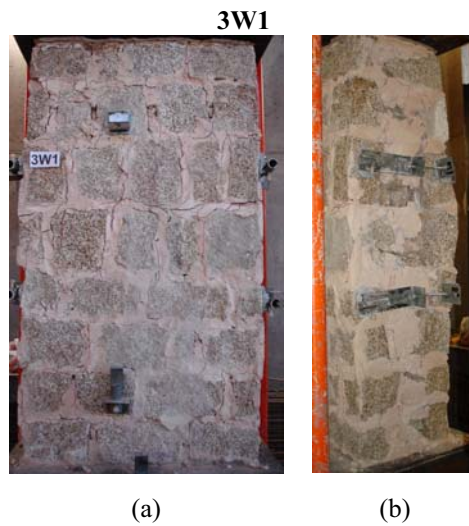
Figura C.7 – Padrão de fendilhação da parede 3W1 no final do ensaio: (a) face B; (b) face C.

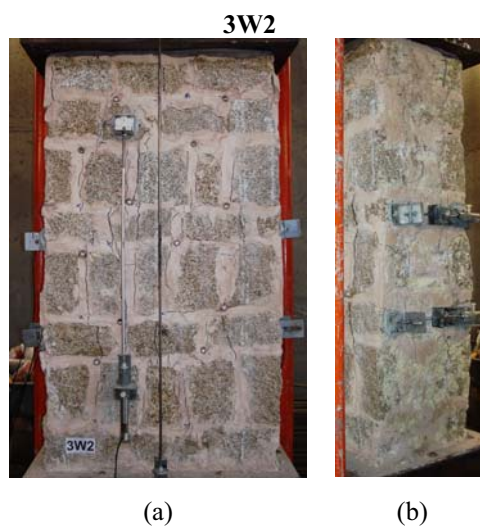
Figura C.8 – Padrão de fendilhação da parede 3W2 no final do ensaio: (a) face B; (b) face C.

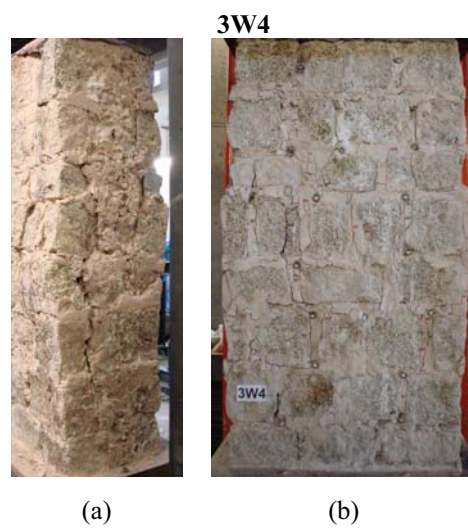
Figura C.10 – Padrão de fendilhação da parede 3W4 no final do ensaio: (a) face A; (b) face B.
