COMPORTAMENTO DAS PAREDES NÃO ESTRUTURAIS A AÇÕES SÍSMICAS

SUMÁRIO

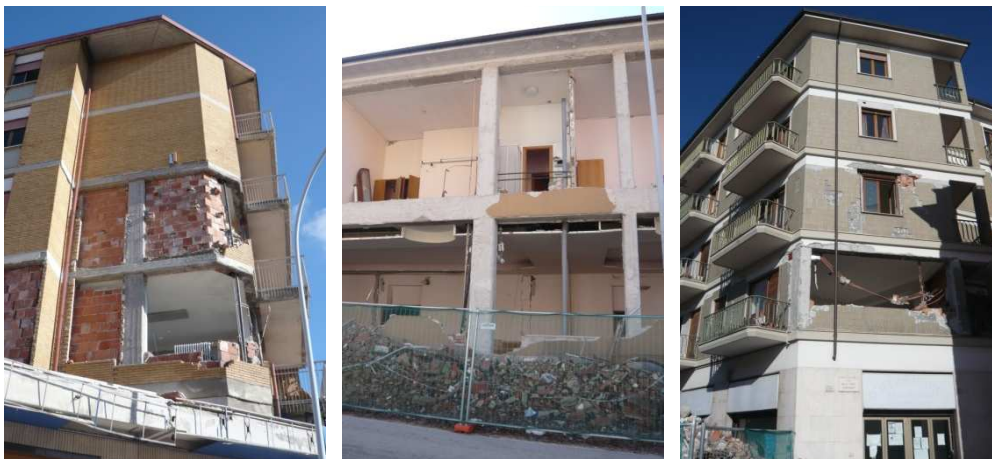
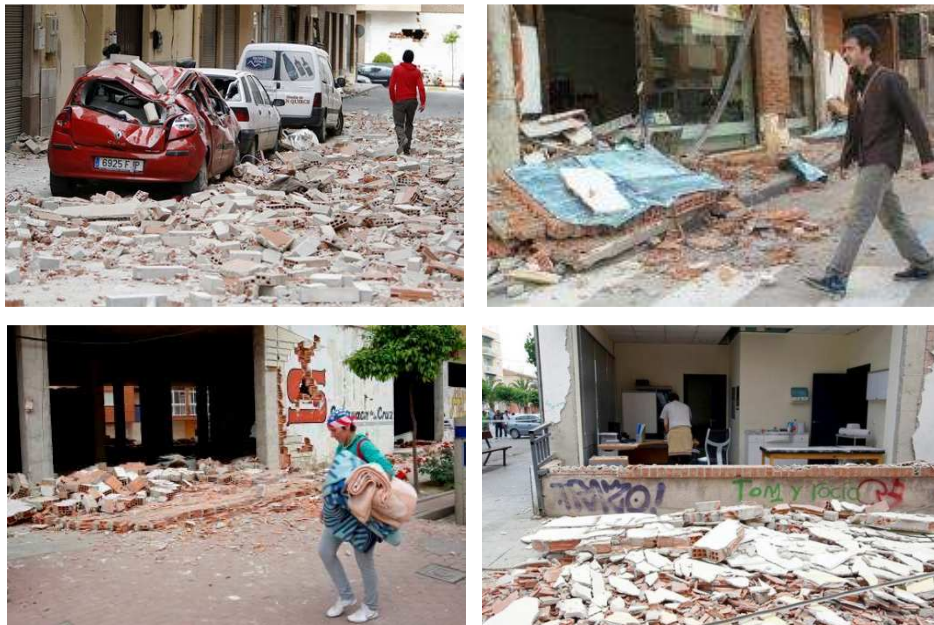
Figura 1 : Derrube e queda de paredes de alvenaria de enchimento devido ao efeito de um sismo: (a) L' Aquila (2009), Itália; (b) Lorca (2011), Espanha.

Os danos em paredes de alvenaria têm consequências muito gravosas. Estes danos podem, de forma simplificada, ser classificados em dois tipos: (a) colapso para fora do plano da parede, habitualmente com perda de vidas humanas devido ao derrube e queda da parede, ver Figura 1, e custos elevadíssimos de reconstrução pós-sismo; (b) danos no plano da parede, mesmo em caso de danos reduzidos ou inexistentes na estrutura resistente, habitualmente com custos de reconstrução e reabilitação pós-sismo elevados.

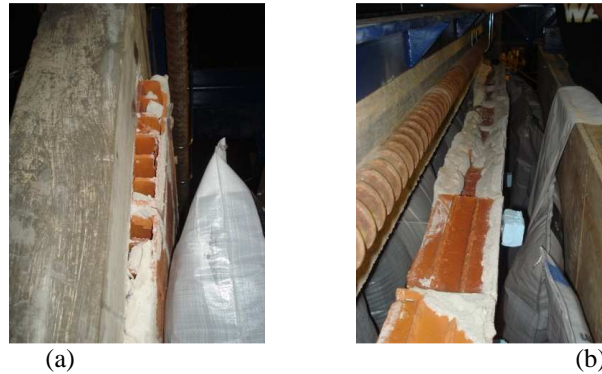
Figura 8 : Movimento da parede para fora do plano entre o pilar e a parede: (a) Fase intermédia do ensaio; (b) Separação completa do painel de alvenaria do pórtico de betão armado.

A parte superior da parede apresentava uma grande percentagem de unidades com colapso total ou parcial, resultante do facto de a parede ter sido expulsa do plano do pórtico envolvente como pode ser constatado na sua fase intermédia, na Figura 8a, e na fase final, na Figura 8b, onde podemos observar a expulsão completa do painel de alvenaria para fora do plano. É evidente que este mecanismo de rotura com um eixo de rotação na base foi potenciado pelo padrão de fendilhação ocorrido no ensaio no plano. Com a separação lateral e o esmagamento do topo da parede, a parede adquiriu um comportamento do tipo consola, com o padrão de fendilhação horizontal observado na base, que demonstra claramente a necessidade de ligar as paredes ao pórtico, pelo menos lateralmente.

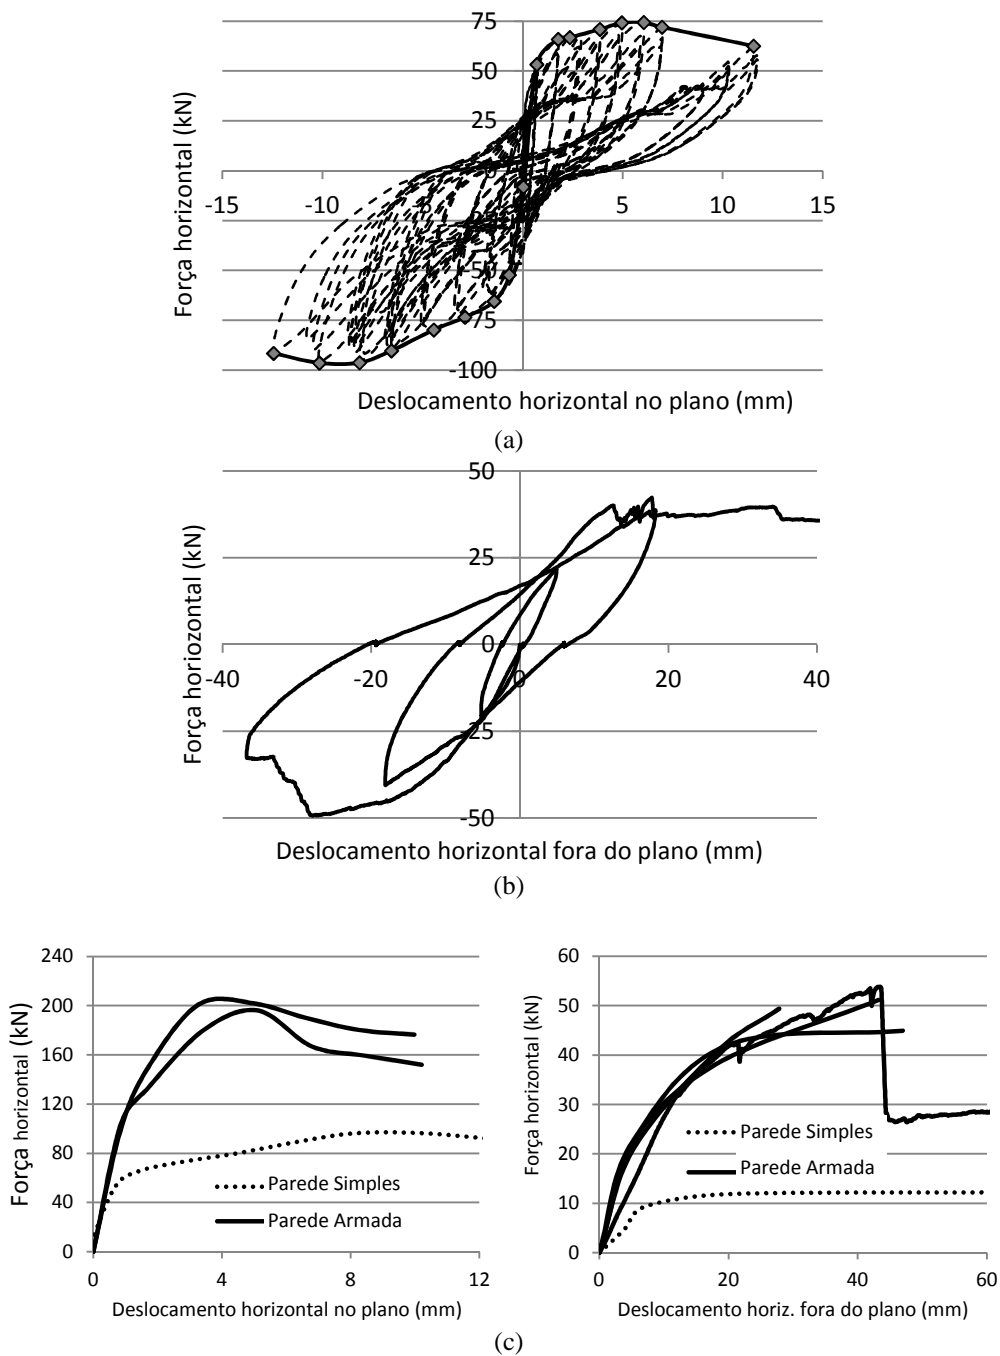
Figura 9 : Resultados dos ensaios em termos de diagramas força-deslocamento: (a) Exemplo típico de um resultado no plano; (b) Exemplo típico de um resultado fora do plano; (c) Envolturas no plano (3 paredes) e fora do plano (5 paredes, com duas repetições para cada parede armada).

A Figura 9 apresenta diagramas típicos da resposta no plano e fora do plano para as paredes, bem como as respetivas envolventes, ver [6]. No plano verifica-se um excelente comportamento dissipativo, Figura 9a, sendo que em todos os ensaios foi ultrapassada a força máxima e o comportamento obtido foi bastante dúctil. A força máxima no plano foi obtida para um *drift* de cerca de 0.45% para as paredes simples (ou não armadas) e de 0.25% para as paredes armadas, devido ao atraso da fendilhação, manutenção da rigidez elástica até um deslocamento maior e maior rigidez em fase fendilhada destas, ver Figura 9c. A resistência no plano aumenta também para cerca do dobro, se compararmos as paredes não armadas com as paredes armadas.

Fora do plano, verifica-se também um comportamento dissipativo razoável, que é bastante superior no caso das paredes armadas. A resistência fora do plano aumenta cerca de quatro vezes, se compararmos as paredes não armadas com as paredes armadas. Salienta-se que o modo de rotura das paredes armadas fora do plano é totalmente distinto da parede não armada, com comportamento bidirecional claro, Figura 10.

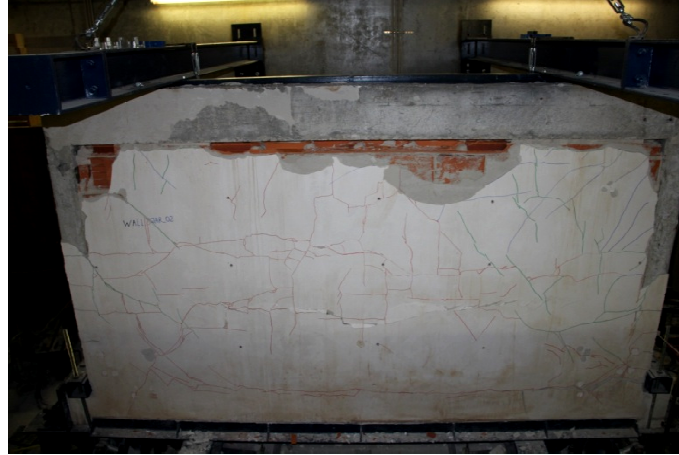
Figura 10 : Fendas e dano típicos para paredes armadas após ensaio no plano e fora do plano.
