## A CHEIA DO DOURO DE 1909: CONSEQUÊNCIAS E MEDIDAS DE RECUPERAÇÃO NAS ÁREAS RIBEIRINHAS DO PORTO E GAIA

ANTÓNIO AVELINO BATISTA VIEIRA<sup>1</sup>  
FRANCISCO DA SILVA COSTA<sup>2</sup>

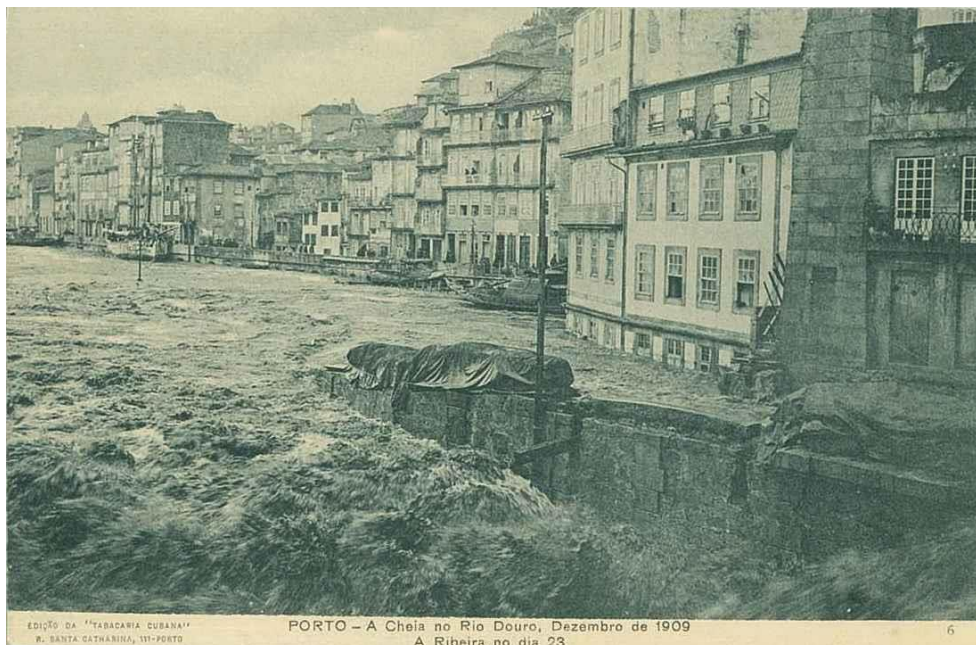
**Foto 1** – Aspeto da amplitude da cheia na margem do Porto. Fonte: Postal ilustrado editado pela “Tabacaria Cubana”.

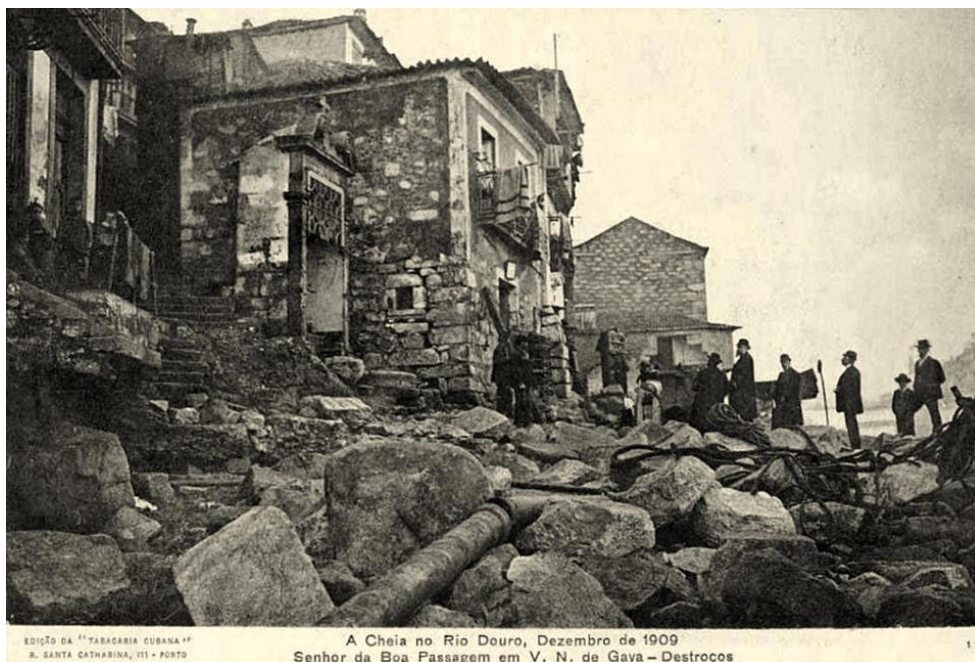
**Foto 2** – Aspeto da destruição provocada na margem de Gaia. Fonte: Postal ilustrado editado pela “Tabacaria Cubana”.
