ANÁLISE SÍSMICA DA IGREJA DE KUÑO TAMBO

SUMÁRIO

1. A IGREJA DE KUÑO TAMBO

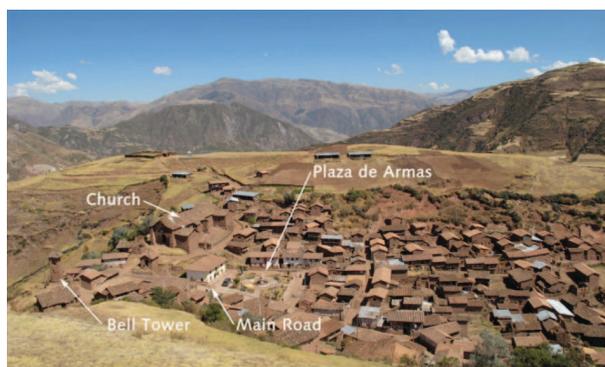
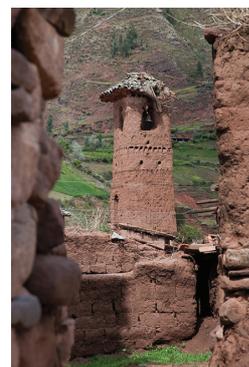
Figura 1: Localização da igreja de Kuño Tambo na vila [1] [2].

Juan de Matienzo, que em 1567 escreveu o “Governo do Perú”, concentrou-se na definição da configuração das *reducciones* e apresentou a planta modelo. A planta modelo foi preparada para uma vila com cerca 500 famílias, organizada em blocos que rodeavam uma praça, tal como na vila de Kuño Tambo (Figura 1). Nos restantes blocos quadrados que rodeavam a praça eram construídos sobretudo o hospital, o edifício do corregedor, a prisão e uma pensão para visitantes espanhóis. Os povos nativos viviam em blocos mais afastados nas praças [4]. De acordo com os arquivos paroquiais de Acomayo, a igreja de Kuño Tambo, definida como *Templo de Santiago Apóstol de Cunotambo*, foi construída em 1681. Em geral, as igrejas eram construídas com a fachada principal voltada para a praça. No entanto, a igreja de Kuño Tambo apresenta uma orientação diferente. Esta diferente orientação pode estar relacionado com a sua construção no local de um templo antigo que não tinha qualquer relação com a praça construída após a reforma do Vice-Rei Francisco de Toledo [1].

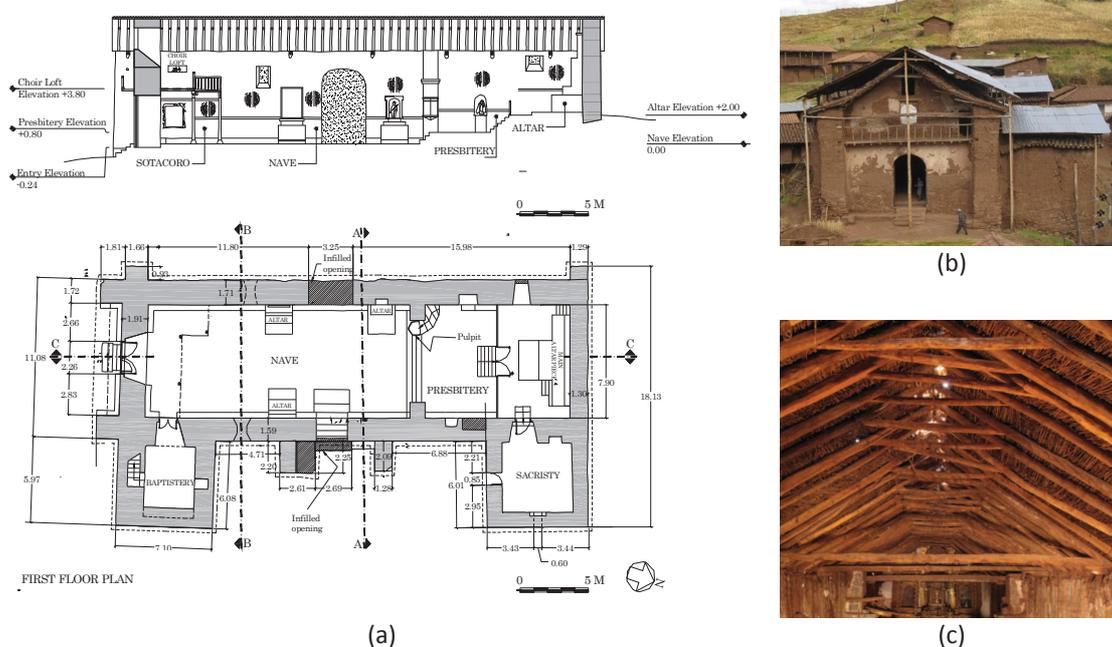
Figura 2: Igreja de Kuño Tambo: (a) Planta e alçado; (b) Fachada; (c) Cobertura.

A igreja de Kuño Tambo tem um piso e é constituída sobretudo pela nave, cabeceira, batistério e sacristia (Figura 2a). Além disso, tem ainda uma torre sineira, que se encontra totalmente separada dos restantes elementos (Figura 1b), e um coro alto com estrutura em madeira. As foram construídas com unidades de adobe e junta à base de terra (Figura 2b). A igreja apresenta coberturas de duas águas com estrutura em madeira (Figura 2c). O topo da nave tem ainda seis vigas de madeira com aproximadamente cerca de 0.20 m de diâmetro orientadas na direção de menor vão. A nave tem ainda uma viga transversal ao nível do batistério e outra no exterior da fachada [5]. A fundação está assente em rocha natural e em argila compacta.

As paredes apresentam ainda uma base com altura variável em unidades de pedra irregular e argamassa à base de terra. As paredes construídas com unidades de adobe apresentam um aparelho do tipo Inglês, no qual as dimensões médias das unidades são 0.70x0.35x0.20 m. As juntas apresentam uma espessura média de cerca de 15 mm. A espessura das paredes longitudinais varia entre 1.60 m e 1.90 m e altura máxima é igual a 6.60 m. A fachada principal apresenta uma configuração simétrica, com a exceção da presença de uma abertura junto do cunhal este de acesso à varanda (Figura 2b). As paredes apresentam extensões nas extremidades que cumprem a função de contraforte. Atualmente, a parede longitudinal este da nave tem dois contrafortes. A parede longitudinal oeste da nave apresentava também dois contrafortes que provavelmente colapsaram.

Em geral, as paredes apresentam-se bem ligadas entre si, através do imbricamento da alvenaria, com exceção das ligações das paredes do batistério à parede longitudinal da nave. Além disso, as paredes sul e norte da igreja não se encontram perfeitamente ligadas às paredes laterais na nave. Os contrafortes da nave estão bem ligados à parede longitudinal, apresentando imbricamento da alvenaria, com exceção dos contrafortes que foram posteriormente adicionados (ver Secção 1.3).

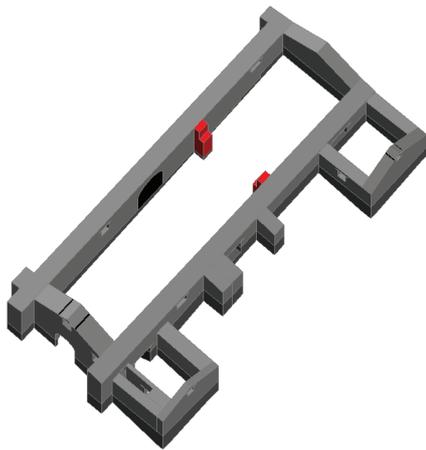
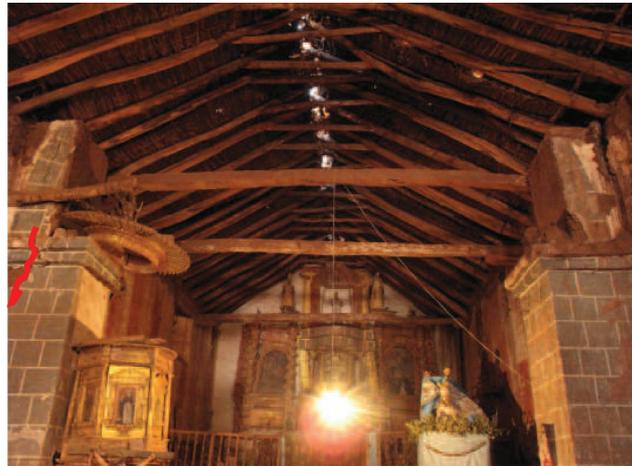
Figura 3: Pilares no interior da igreja junto das parede longitudinais da nave [6].

O interior da igreja tem dois pilares junto das paredes longitudinais da nave, que podem corresponder à parte que resta de uma estrutura de um arco em *quincha* (madeira e terra) que existia no passado e que separava a cabeceira da nave (Figura 3). Em princípio, a cobertura original foi reconstruída após o colapso do arco interior de *quincha*. O telhado apresentava provavelmente uma forma compatível com o arco e seria assim mais alto do que o telhado existente. As vigas transversais de madeira apresentam uma fraca ligação às paredes de adobe. Assim, foram aplicadas ancoragens duas vigas transversais da cobertura (Figura 4).

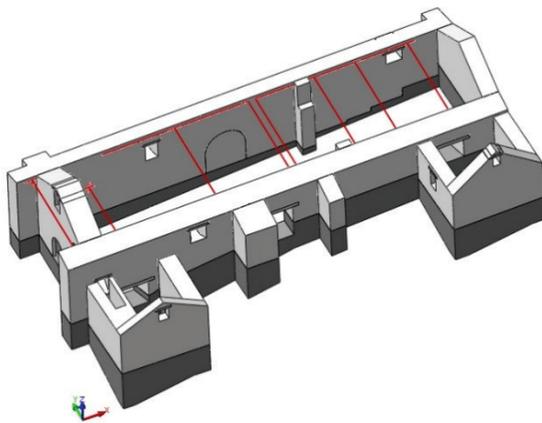
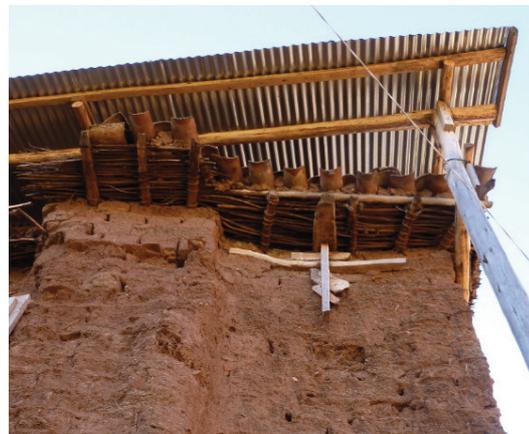
Figura 4: Vigas transversais de madeira e pormenor da ancoragem [6].

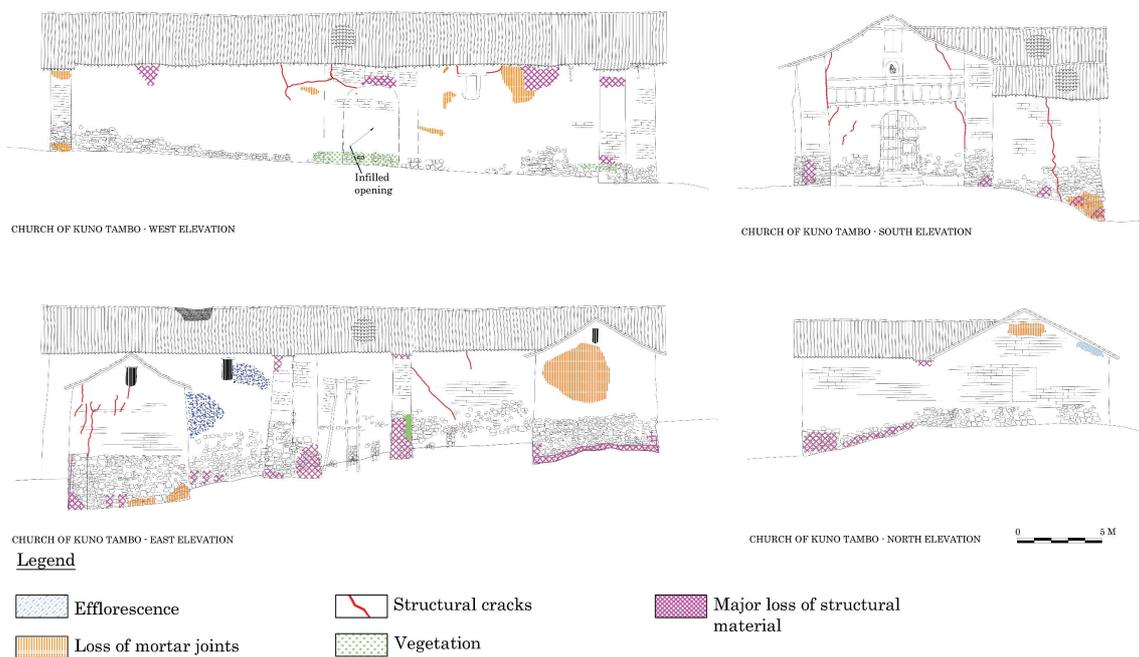
O levantamento das anomalias, realizado pela Universidade do Minho, permitiu verificar a fachada principal da igreja (sul) apresenta fendas verticais junto dos cunhais visíveis nas superfícies exterior e interior da parede, indicando que a sua ligação às paredes longitudinais da nave não é totalmente eficiente (Figura 5). A parede longitudinal oeste da igreja apresenta fendas no topo da parede e deformações para fora do plano. A parede longitudinal este apresenta também fendas verticais, que parecem estar associadas a assentamentos da base da parede, que por sua vez podem estar associados a fatores tais como humidade por capilaridade e perda de argamassa nas juntas (Figura 5). O batistério apresenta fendas uma fenda vertical em cada umas das paredes transversais e varias fendas no topo do cunhal sudeste (Figura 5). As paredes apresentam outros tipos de anomalias, tais como eflorescências, presença de vegetação, perda de argamassa nas juntas e deterioração das unidades de adobe (Figura 5).

Figura 5: Anomalias identificadas nas paredes da igreja [6].

A igreja de Kuño Tambo (Peru) apresenta paredes compostas por alvenaria de adobe na parte superior e uma base em alvenaria irregular de pedra. A igreja apresenta fendas verticais na fachada junto dos cunhais. Além disso, as paredes apresentam outras anomalias, tais como eflorescências, presença de vegetação, perda de argamassa nas juntas e deterioração das unidades de adobe.

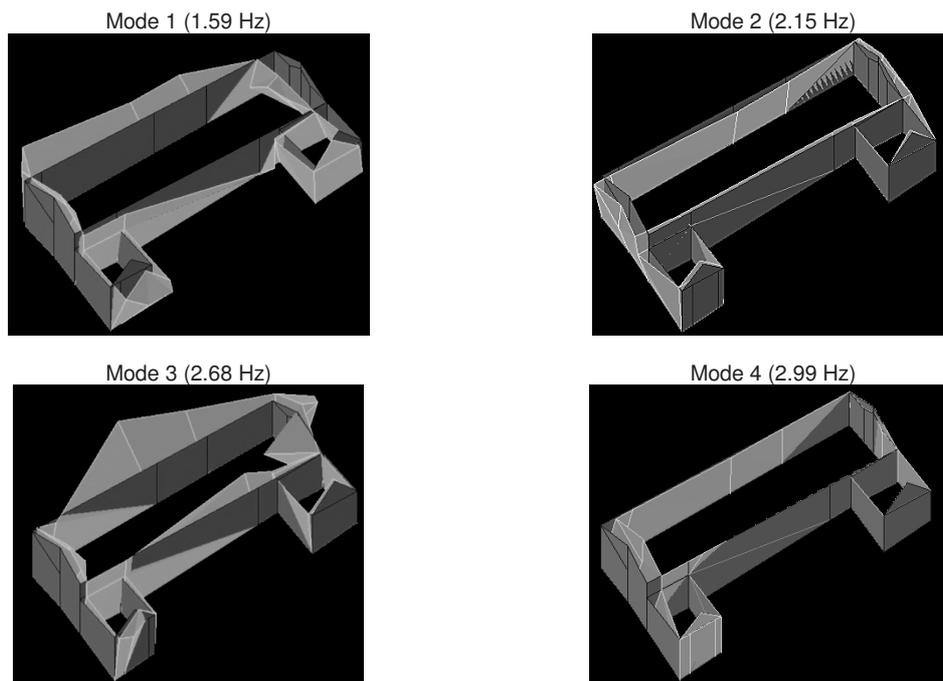
Os ensaios de identificação dinâmica permitiram estimar quatro modos de vibração com frequências que variam entre 1.59 Hz e 2.99 Hz. O primeiro modo (1.59 Hz) corresponde ao primeiro modo na direção transversal da igreja. As paredes longitudinais apresentam curvatura simples em contra fase, destacando-se as amplitudes elevadas no cunhal sudoeste. O segundo modo (2.15 Hz) corresponde a um modo na direção longitudinal, no qual se destaca a vibração da fachada principal para fora do seu plano. O terceiro modo (2.68 Hz) corresponde a um modo combinado, no qual a parede longitudinal oeste apresenta segunda curvatura. Por último, o quarto modo (2.99 Hz) corresponde a um modo local da fachada principal.

Figura 6: Modos de vibração obtidos através dos ensaios de identificação dinâmica [7].

A Universidade do Minho efetuou ensaios de identificação dinâmica na igreja de Kuño Tambo, tendo por objetivo estimar as suas propriedades dinâmicas, nomeadamente frequências naturais, modos de vibração e coeficientes de amortecimento. Os ensaios de vibração ambiental foram realizados com recurso a acelerómetros piezoelétricos (10 V/g) colocados no topo das paredes da igreja [7]. Os resultados foram processados no programa ARTeMIS [8].

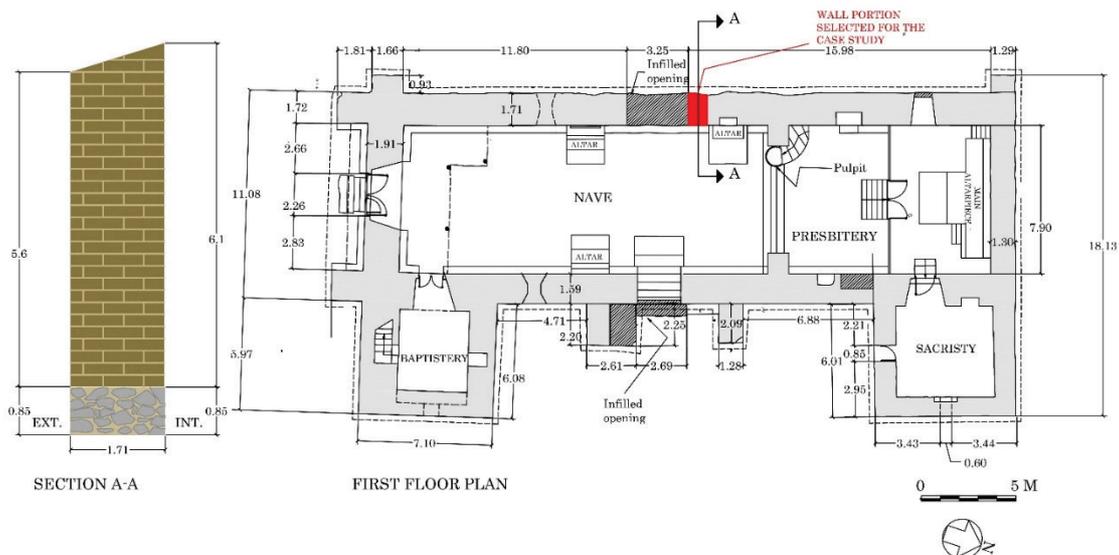
As paredes da igreja de Kuño Tambo apresentam elevada espessura. Além disso, a parede longitudinal oeste da nave não possui contrafortes no exterior, que permitam reduzir os deslocamentos para fora do plano. Assim, foi realizado um estudo simplificado sobre o comportamento para fora do plano da parede longitudinal oeste na nave, tendo em consideração a morfologia do parelho da alvenaria na espessura da parede. A Figura 7 apresenta a geometria da seção de parede considerada com largura unitária. As unidades de adobe tem cerca de 0.70x0.35x0.20 m e a espessura média das juntas é igual a 15 mm. A base da parede em alvenaria irregular apresentam unidades de pedra com 0.70 m de dimensão máxima. Nas juntas da base considerou-se uma espessura média de 30 mm. Note-se que parede tem cerca de 1.71 de espessura incluindo o reboco. Uma vez que reboco não foi considerado nas análises, a espessura da parede do modelo é igual a 1.64 m.

Figura 7: Identificação e geometria do modelo da parede.

A modelação numérica foi desenvolvida no programa de análise estrutural 3DEC, que tem por base o Método dos Elementos Discretos (MED) [9]. No MED as unidades de alvenaria são modeladas com blocos que interagem entre si através das superfícies de contacto. Assim, em geral expande-se as unidades de alvenaria incluindo a espessura das juntas. Como consequência, as unidades de adobe foram modeladas como blocos com 0.715x0.315x0.215 m e a junta apresenta espessura igual a zero. A alvenaria de pedra irregular da base da parede foi modelada com recurso a polígonos de Voronoi.

Foram considerados dois modelos MED distintos, tendo em consideração diferentes comportamentos para os blocos das unidades de adobe, nomeadamente: (a) Modelo 1, em que os blocos são deformáveis e apresentam uma malha interna; (b) Modelo 2, em que se assume os blocos como rígidos. Em ambos os modelos modelaram-se as unidades de pedra da base da parede como blocos rígidos, assumindo-se que a deformação ocorre apenas nas juntas. As propriedades materiais dos modelos foram determinadas com recurso aos ensaios realizados pela *Pontificia Universidad Católica del Perú* e aos resultados disponíveis na literatura (Tabelas 1 a 3). Além do peso próprio da parede, considerou-se também a respetiva componente vertical e horizontal do peso da cobertura.

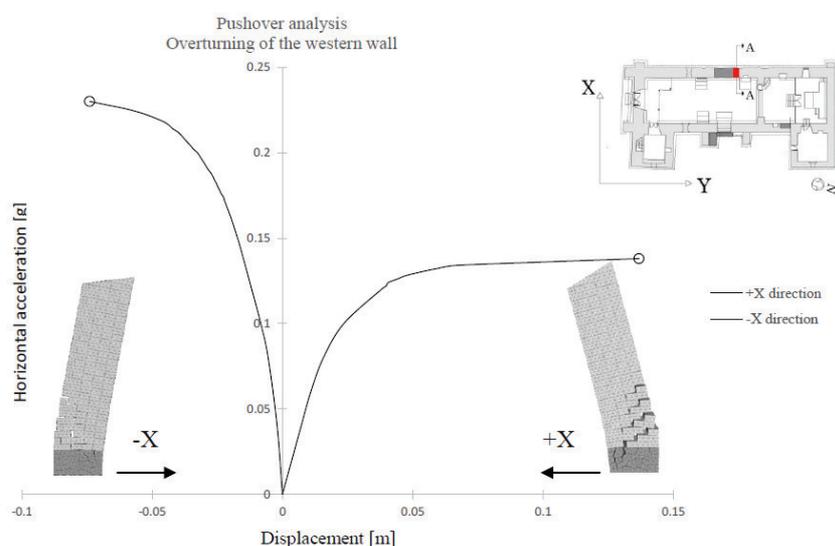
A avaliação do comportamento para fora do plano da parede longitudinal oeste foi realizada com recurso à análise não linear estática com distribuição de forças horizontais proporcionais à massa da estrutura. Os resultados do Modelo 1 (blocos deformáveis) indicam que a aceleração horizontal máxima é igual a 0.14 g e 0.23 g para a análise com forças aplicadas na direção +X (interior para o exterior) e para a análise com forças aplicadas na direção -X (exterior para o interior). A parede apresenta menor capacidade resistente para análise com forças aplicadas na mesma direção do impulso horizontal da cobertura. Ambas as análises apresentam mecanismos de colapso que correspondem à rotação da parede junto da sua

Figura 8: Comportamento para fora do plano da parede oeste.

Foi ainda realizada uma análise paramétrica, tendo por objetivo avaliar o comportamento parede em função da variação dos parâmetros para os quais existem incertezas, nomeadamente: (a) Morfologia do aparelho da alvenaria de adobe; (b) Malha utilizada para modelar a alvenaria irregular da base; (c) Parâmetros do comportamento não linear das diferentes interfaces. A análise paramétrica foi realizada assumindo-se blocos rígidos para as unidades de adobe. Os resultados permitiram verificar que, em geral, as variações na capacidade máxima em força são pouco significativas. A maior variação em termos de aceleração horizontal máxima é igual a cerca de 7% (0.145 g) e ocorre para o modelo em que se assume um aparelho regular para modelação da alvenaria da base. Todas as análises apresentam um mecanismo semelhante, caracterizado pela rotação da parede junto da sua base.

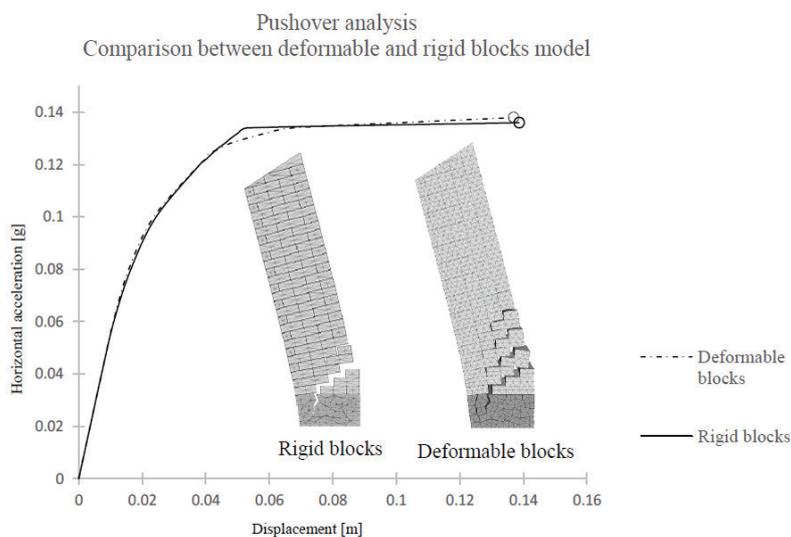
base (Figura 8). O Modelo 2 (blocos rígidos) apresenta uma resposta muito semelhante ao comportamento do Modelo 1 (Figura 9). Os resultados das análises demonstram que a diferença em termos de máxima aceleração horizontal aplicada é igual a 1.5%, no qual o menor valor corresponde ao modelo com blocos rígidos. Os mecanismos de colapso são também semelhantes (Figura 9).

Figura 9: Comparação da resposta dos Modelos 1 e 2.

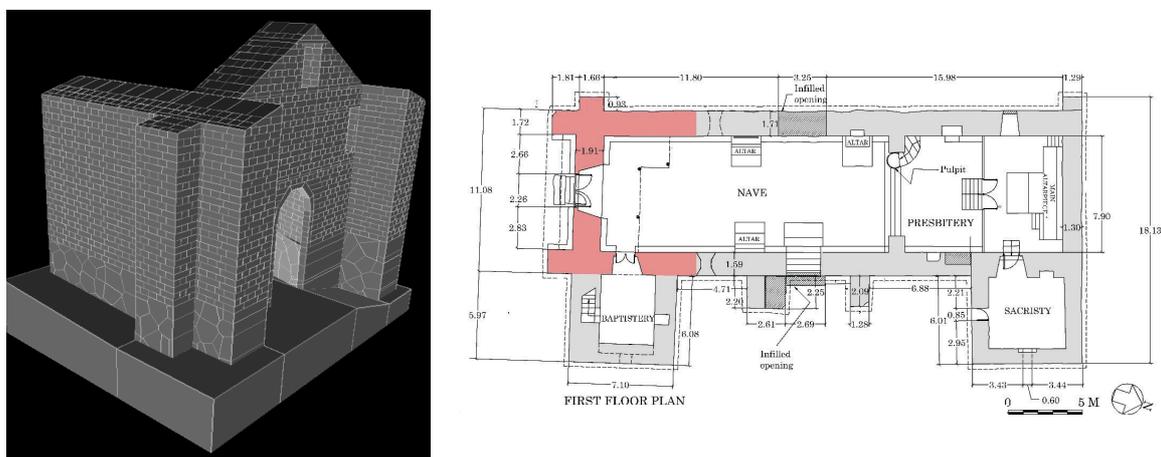
No modelo MED da fachada adotaram-se blocos rígidos para modelação das unidades de adobe e de pedra. A alvenaria da base das paredes foi modelada com recurso a polígonos de Voronoi com dimensões superiores às dimensões reais das unidades de pedra, tendo por objetivo reduzir o esforço computacional. As propriedades materiais iniciais do modelo da fachada são semelhantes às propriedades utilizadas para modelação da parede oeste com blocos rígidos, com a exceção das interfaces pedra-pedra e das interfaces pedra-adobe, que têm em consideração as dimensões elevadas dos polígonos de Voronoi na deformação da estrutura. O modelo foi calibrado em relação ao primeiro modo local da fachada estimado nos ensaios de identificação dinâmica (2.15 Hz), assumindo as propriedades materiais elásticas das interfaces como variáveis a calibrar. O modelo da fachada foi calibrado de acordo com o método proposto por Douglas-Reid e obteve-se um erro inferior a 1% para a frequência do primeiro modo local da fachada. As Tabelas 4 e 3 apresentam as propriedades elásticas após calibração e as propriedades não lineares, respetivamente.

Figura 10: Modelo da fachada.

A fachada da igreja apresenta fendas verticais juntos dos cunhais, que condicionam a sua ligação às paredes longitudinais da nave e conseqüentemente podem aumentar a sua vulnerabilidade sísmica, nomeadamente no que diz respeito à resposta para fora do plano. Assim, a resposta para fora do plano da fachada, incluindo a ligação das paredes nos cunhais, foi também analisada com recurso a um modelo parcial da igreja. O modelo MED (Figura 10) é constituído pela fachada e parte das paredes longitudinais das paredes longitudinais da nave (cerca de 10 m comprimento). Uma vez que as paredes do batistério não apresentam uma ligação eficiente às paredes da nave, o batistério não foi considerado no modelo da fachada. A viga transversal existente junto da fachada apresenta uma ligação pouco eficiente às paredes da nave e não foi considerada (Figura 4). O modelo inclui ainda vigas de madeira nos lintéis horizontais das aberturas (Figura 11a). Foram ainda consideradas as forças (componente vertical e horizontal) correspondentes ao peso da cobertura.

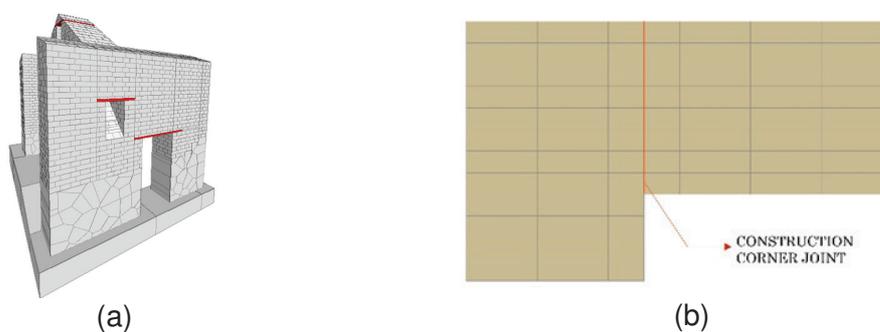
A estratégia de modelação baseou-se na criação de macroblocos regulares, que foram posteriormente discretizados em blocos rígidos de menor dimensão representativos das unidades de alvenaria. Assim, a malha do modelo apresenta uma junta vertical em toda a altura da ligação entre a fachada e as paredes ortogonais (Figura 11b). Note-se que os cunhais da igreja apresentam imbricamento das unidades de alvenaria nestas ligações. Deste modo, a ligação entre paredes ortogonais foi garantida através das propriedades elásticas e inelásticas destas juntas verticais. A consideração das propriedades inelásticas das propriedades interface entre a unidade de alvenaria e a junta nestas juntas verticais pode subestimar a capacidade resistente da fachada. Por outro lado, representação do cunhal com ligação rígida pode sobrestimar a resposta da fachada. Assim, a modelação da ligação da fachada às paredes longitudinais da nave foi modelada assumindo as seguintes hipóteses: (a) Junta inelástica com propriedades iguais às propriedades das unidades de adobe, com f_t igual a 0.12 MPa and c igual a 0.18 MPa (Modelo 1); (b) Junta elástica com rigidez igual à rigidez da junta, mas com resistência à tração e coesão infinita (Modelo 2); (c) Junta com ligação muito fraca entre paredes ortogonais, assumindo-se as propriedades da argamassa de terra (Modelo 3).

Figura 11: Pormenores do modelo da fachada: (a) Vigas de madeira; (b) Junta na ligação entre a fachada e as paredes longitudinais da nave.

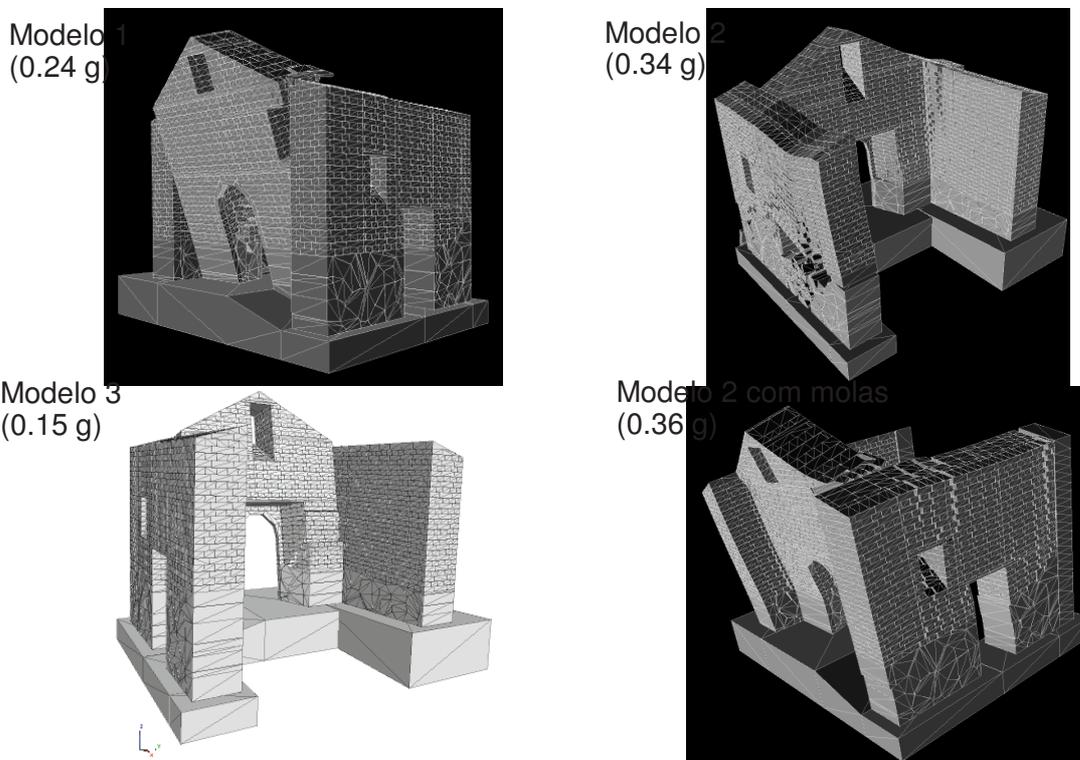
Os resultados da análise com forças aplicadas no sentido negativo (para o exterior da igreja) indicam que a ligação da fachada tem uma influência significativa no comportamento da fachada (Figura 12). A aceleração horizontal máxima de colapso é igual a 0.24 g, 0.34 g (+42%) e 0.15 g (-38%) para o Modelo 1, 2 e 3, respetivamente. Os Modelos 1 e 3 apresentam mecanismos de colapso semelhantes, correspondendo ao colapso local da fachada com rotação na base. As fendas iniciam-se na alvenaria de adobe e prolonga-se até a base com uma inclinação de cerca de 45°, o que se aproxima do mecanismo de colapso observado no modelo simplificado da parede oeste. Os mecanismos de colapso dos Modelos 1 e 3 encontram-se de acordo com o dano observado na fachada da igreja, no qual se destacam as fendas juntos dos cunhais (Figura 5). Os resultados do Modelo 2 parecem indicar os critérios utilizados para a ligação entre a fachada e as paredes da nave é mais eficiente do que a real ligação das paredes nos cunhais. O mecanismo de colapso do Modelo 2 apresenta fendas nas paredes longitudinais da nave e não junto dos cunhais, como observado na inspeção do dano da igreja. Além disso, apresenta também o colapso da parede este. Uma vez que apenas se considerou parte das paredes longitudinais e o colapso da parede este pode estar relacionado com a rigidez no plano da parede, foi realizada uma análise adicional do Modelo 2 com molas horizontais nas extremidades livres das paredes longitudinais da nave. A rigidez nas molas foram definidas tendo por objetivo simular a real rigidez nas paredes longitudinais. Os resultados deste modelo apresentaram ligeiras alterações relativamente ao comportamento do Modelo 3 (Figura 5), envolvendo a rotação da fachada e fendas nas paredes ortogonais (0.36 g).

Figura 12: Análise não linear estática na direção -Y.

Os resultados das análises permitiram concluir que a aceleração de colapso do modelo da parede oeste é igual a 0.14 g e o mecanismo de colapso corresponde à rotação da parede junto da sua base. No modelo da fachada consideram-se diferentes comportamentos para a ligação entre as paredes ortogonais. Os resultados das análises permitiram concluir que a ligação entre paredes ortogonais tem influência significativa na resposta para fora do plano da fachada, no qual se obteve a aceleração de colapso mínima (0.14 g) para o modelo com ligação muito fraca entre paredes ortogonais.

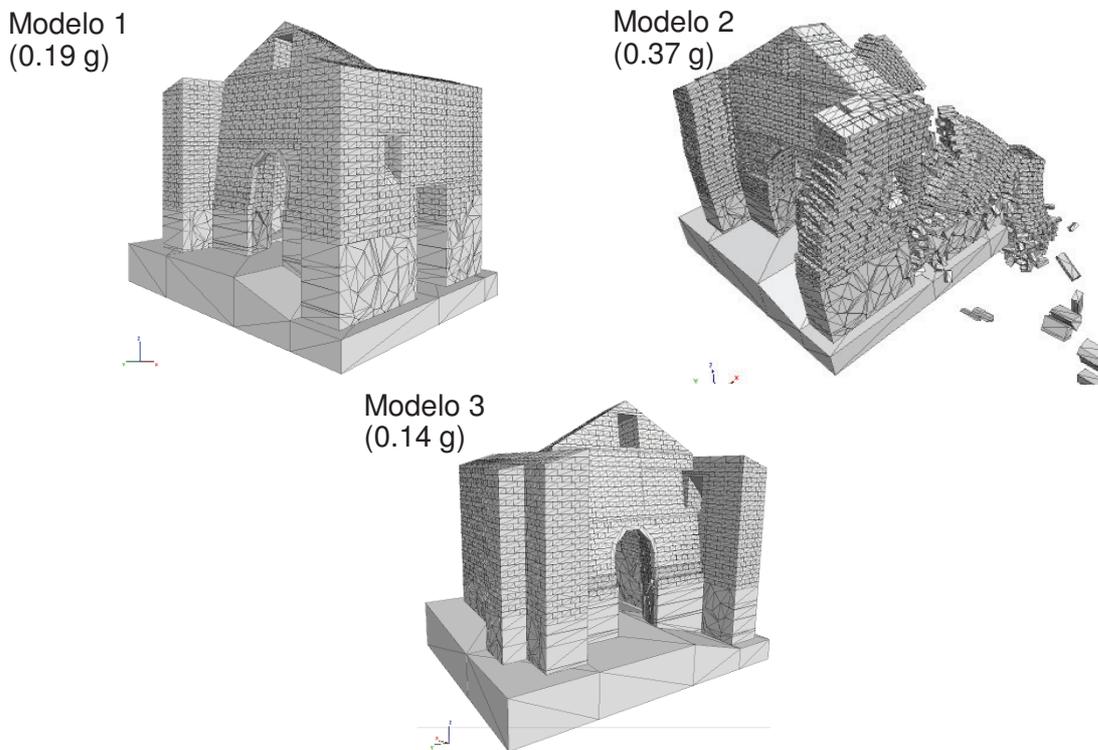
A análise não linear estática com forças aplicadas na direção positiva (para o interior da igreja) apresenta a menor aceleração de colapso (Figura 13). Esta aceleração de colapso (0.14 g) ocorre para a análise do Modelo 3 e envolve o colapso da fachada com fendas verticais junto dos cunhais e fendas diagonais (na espessura da parede) junto da interface entre a alvenaria de adobe e a alvenaria irregular de pedra.

Figura 13: Análise não linear estática na direção +Y.
