## SALVAMENTO DE BRACARA AUGUSTA

Projeto de Reconstrução e Ampliação de Edifício

Largo da Senhora-a-Branca, nº 126/128, S. José de S. Iázaro, Braga

## RELATÓRIO FINAL

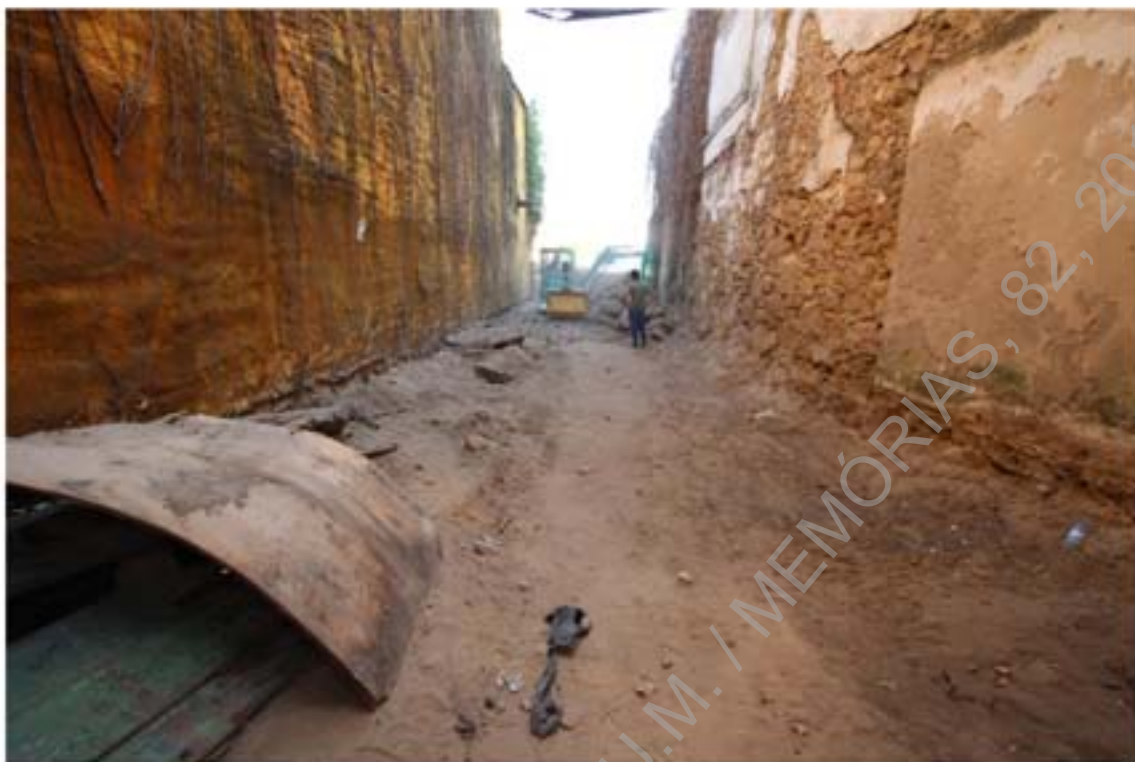
**Foto 3** – Acompanhamento dos trabalhos de remoção de terras.

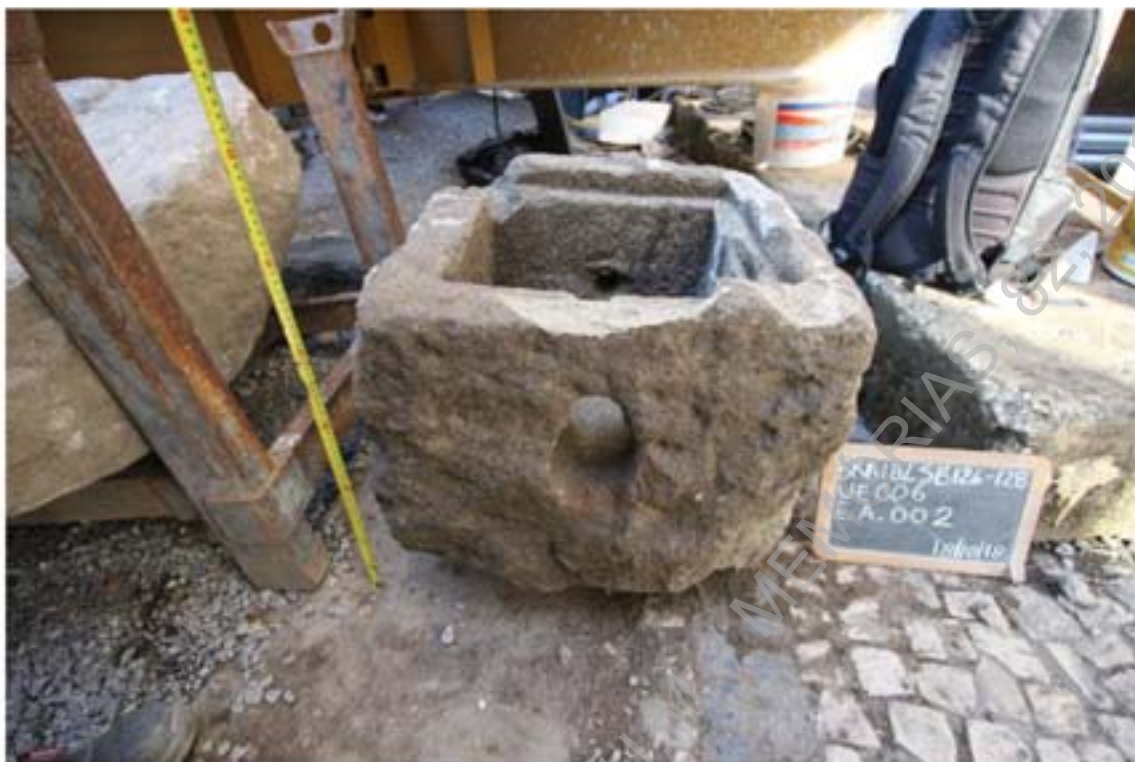
**Foto 5** – Elemento arquitetónico (EA002) recolhido no acompanhamento.
