## 4<sup>as</sup> JORNADAS PORTUGUESAS DE ENGENHARIA DE ESTRUTURAS

Lisboa, LNEC, 13 a 16 de Dezembro de 2006

## A UTILIZAÇÃO DE BETÕES LEVES EM VIGAS MISTAS AÇO-BETÃO

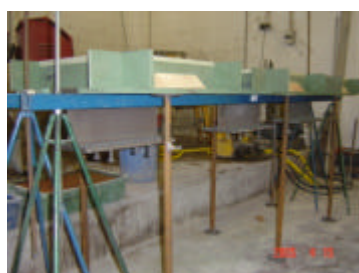
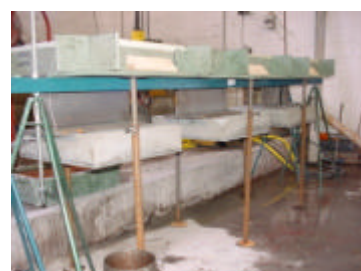
Figura 2: Condições de betonagem

De forma a simular o melhor possível as condições reais de betonagem numa estrutura (viga mista ou laje mista), ambas as lajes de cada provete são betonadas horizontalmente. A betonagem das duas lajes não é em simultâneo: após o endurecimento do betão da primeira laje, é possível proceder à sua descofragem, rodar o provete, colocar a cofragem para a segunda laje e realizar a respectiva betonagem, tal como se mostra na Figura 2.

a) Primeira laje

b) Segunda laje, após rodar o provete

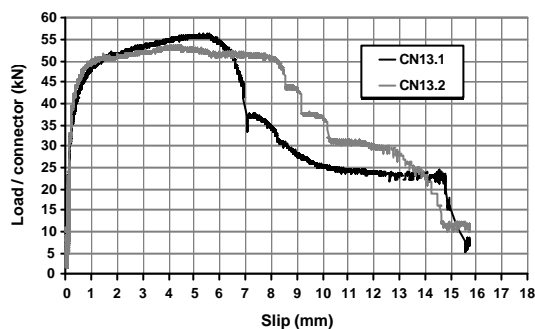
Figura 5: Curvas de carga aplicada vs. deslizamento obtidas nos ensaios de tipo *Push-out* com pernos de 13 mm de diâmetro

As curvas que relacionam a carga aplicada e o deslizamento na interface aço-betão, obtidas nos ensaios, mostram uma relação praticamente linear entre estes dois parâmetros até cerca de 60 a 65% da carga máxima aplicada (Figura 5). O comportamento observado durante a fase inicial do carregamento é muito idêntico para os dois provetes.

Para valores de carga acima do limite referido, o desenvolvimento das curvas altera-se em ambos os ensaios, passando a haver um menor aumento da carga, para o mesmo aumento da deformação. No caso do ensaio de CN13.1, a inclinação deste segundo ramo da curva carga aplicada vs. deslizamento é superior ao que se verifica para CN13.2, conduzindo a uma maior capacidade de carga deste provete (ver Quadro 2). Pelo contrário, o deslizamento máximo medido em CN13.2, antes da rotura do primeiro perno, é superior, tornando a ligação um pouco mais dúctil (ver Figura 5).

Apesar das diferenças apontadas, os valores da capacidade de carga obtidos nos dois ensaios são muito similares, correspondendo a um desvio padrão de 2.0 kN e a um coeficiente de variação de 3.7%. A carga máxima aplicada durante o decorrer do ensaio de tipo *Push-out*, dividida pelo número de conectores metálicos idênticos presentes na ligação, corresponde à capacidade de carga de um conector. A carga última é medida para cada provete e a correspondente capacidade de carga dos conectores é determinada. O valor característico,  $P_k$ , é calculado considerando 90% do menor valor da capacidade de carga determinado para o conjunto de provetes idênticos ensaiados.

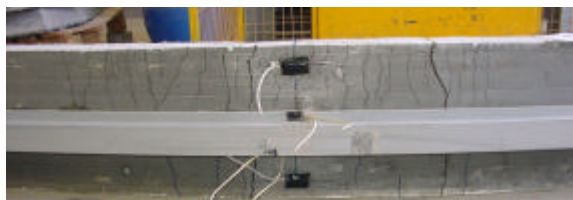
Figura 14: Fendilhação distribuída

Em todas as vigas testadas, verificam-se fendas de tracção na face inferior da laje, na proximidade das secções de rotura. Essa fendilhação é distribuída, com espaçamento uniforme entre fendas (Figura 14). Verifica-se também o deslizamento horizontal na interface entre a laje de betão e o perfil metálico (Figura 15).

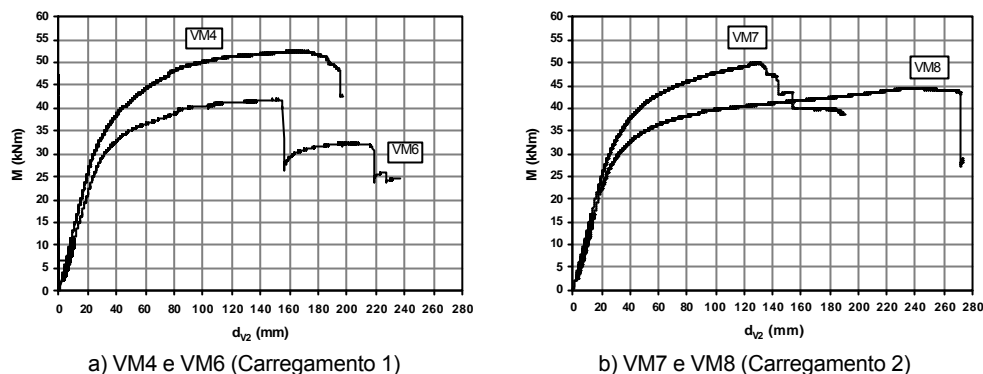
Figura 16: Momento flector vs. deformação vertical, medidos a meio vão das vigas

A Figura 16 apresenta os diagramas que relacionam o momento flector aplicado com a deformação vertical, ambos medidos no meio vão das vigas. Todas as vigas apresentam um comportamento inicial aproximadamente elástico, já que existe uma relação linear entre os dois parâmetros. Considerando esta primeira fase do comportamento das vigas, verifica-se que as vigas dimensionadas para uma conexão total, VM4 e VM7, apresentam uma rigidez maior do que as vigas dimensionadas para uma conexão parcial, VM6 e VM8. A fase de comportamento aproximadamente elástico que foi referida, deixa de se verificar quando o momento flector aplicado é superior a cerca de 0.45  $M_{max}$ . Antes da rotura, as vigas VM6 e VM8 (conexão parcial) apresentam sempre deformação vertical superior à que se verifica para as vigas com conexão total, tendo em consideração o mesmo nível de carregamento.

A viga VM6 sofreu uma rotura por corte ao nível da interface aço-betão. Na Figura 16 podem identificar-se perdas de carga localizadas que ocorrem em simultâneo com a rotura de um ou mais pernos posicionados numa das metades da viga. Durante o decorrer dos ensaios foi possível identificar o som correspondente à rotura de cada perno e verificar que coincidiam exactamente com as perdas de carga associadas à viga. Tal como se apresenta no Quadro 6, imediatamente antes da rotura do primeiro perno, o valor do deslizamento relativo na interface aço-betão era igual 5.10 mm e 6.66 mm, respectivamente, em cada extremidade da viga. O valor de 6.66 mm foi medido no mesmo lado que condicionou a rotura da viga. Este valor é
