Salvamento de Bracara Augusta

Reconstrução e ampliação de edifício
Avenida Dr. Artur Soares, nºs 96-110, Braga

Trabalhos Arqueológicos de Sondagens Prévias e Acompanhamento

RELATÓRIO FINAL

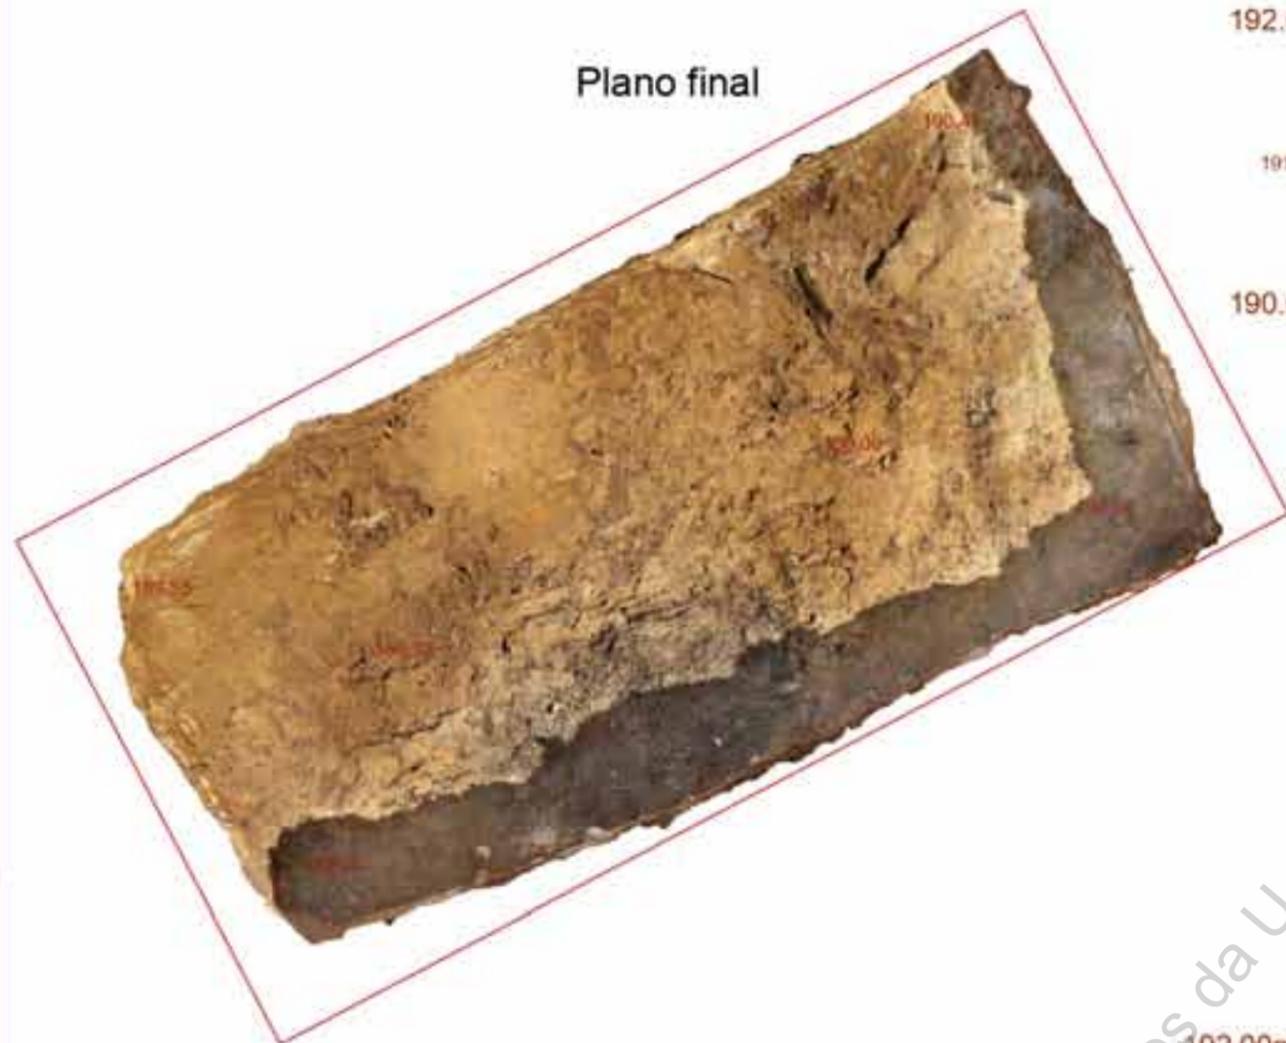
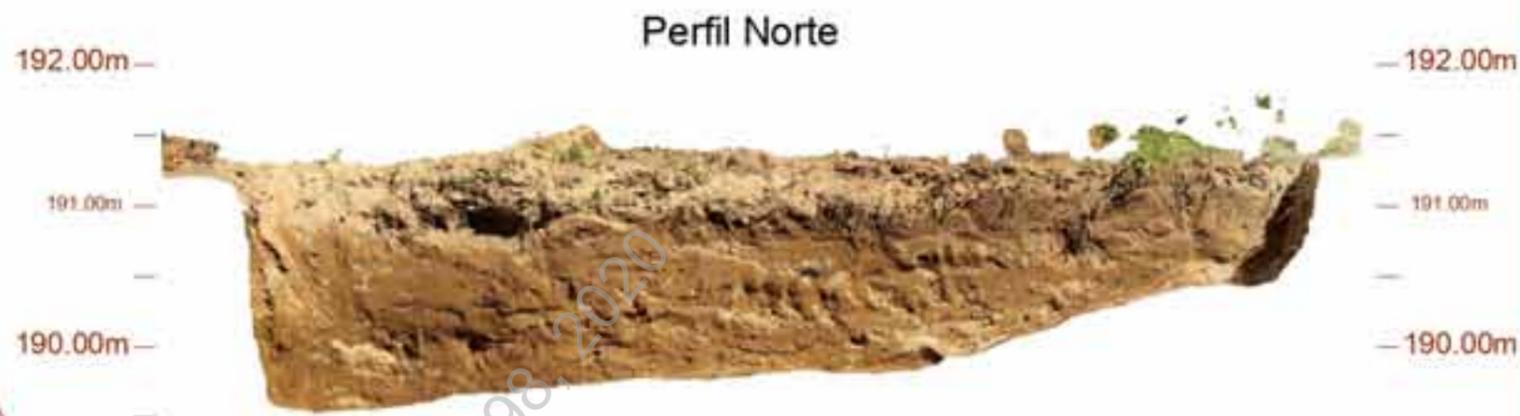
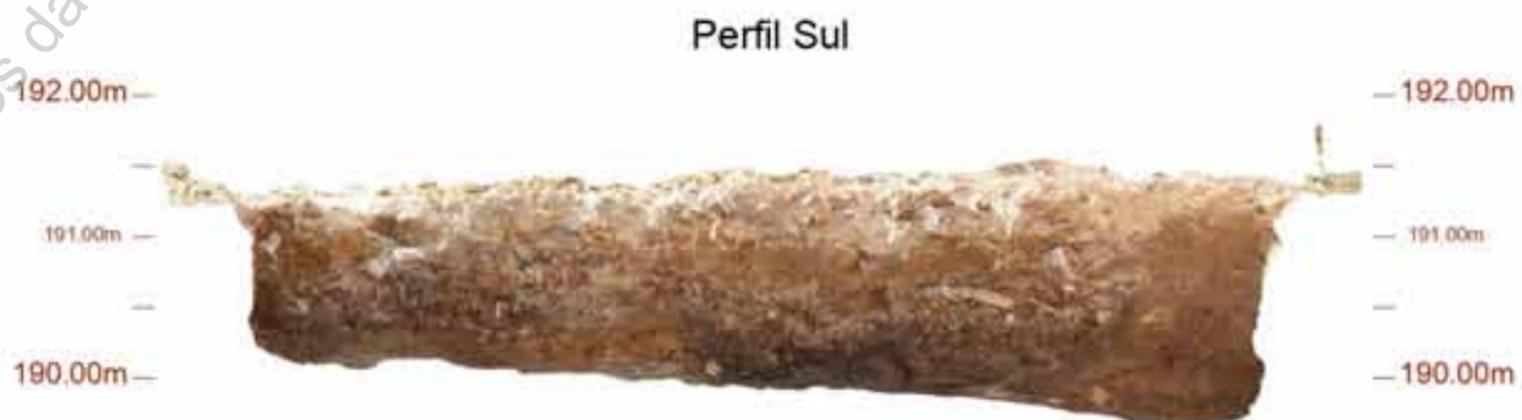
Do ponto de vista estratigráfico, esta sondagem não difere das anteriormente descritas. Com efeito, sob a camada superficial (UE001) foi identificado um amplo enchimento (UE002) que nivelou o terreno do logradouro das habitações que se dispunham no limite oeste da área intervencionada. Este nível encontrava-se assente diretamente no nível saibroso (UE003).

Plano final

Perfil Norte

Perfil Este

Perfil Sul

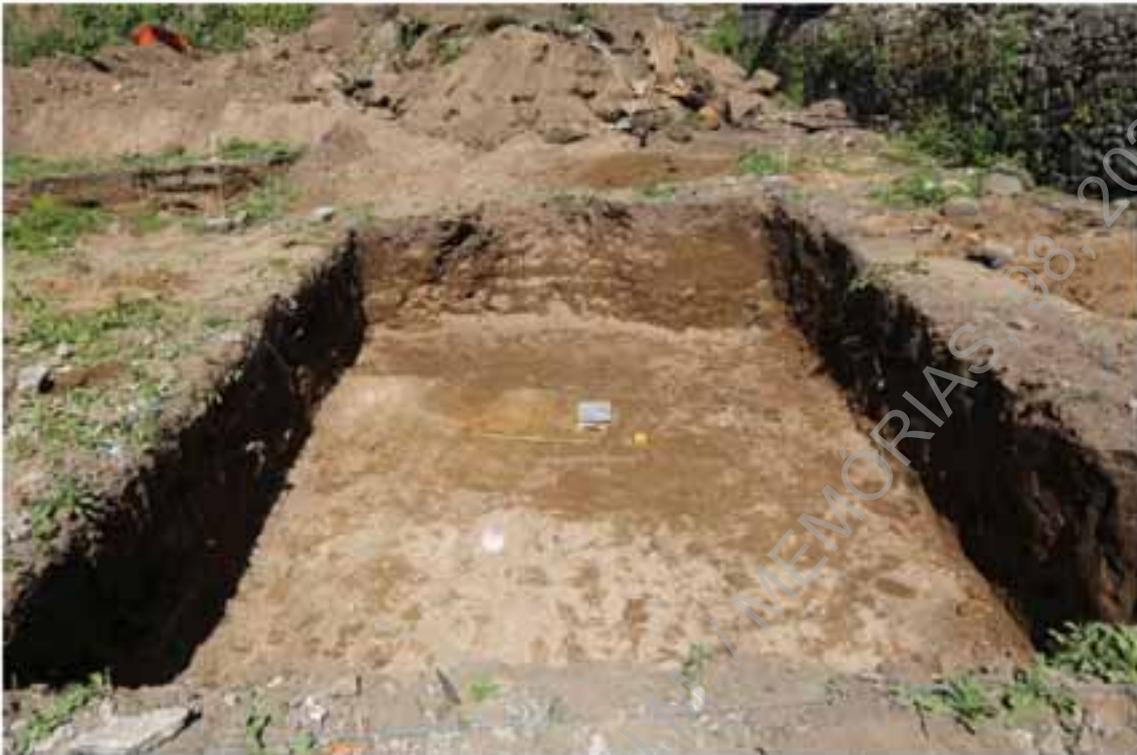
Foto 5 (Z45A4886) – Plano final da sondagem 1.

A intervenção foi finalizada com o reconhecimento do saibro por toda a extensão da sondagem, cuja altitude média estava pelos 191.32m.

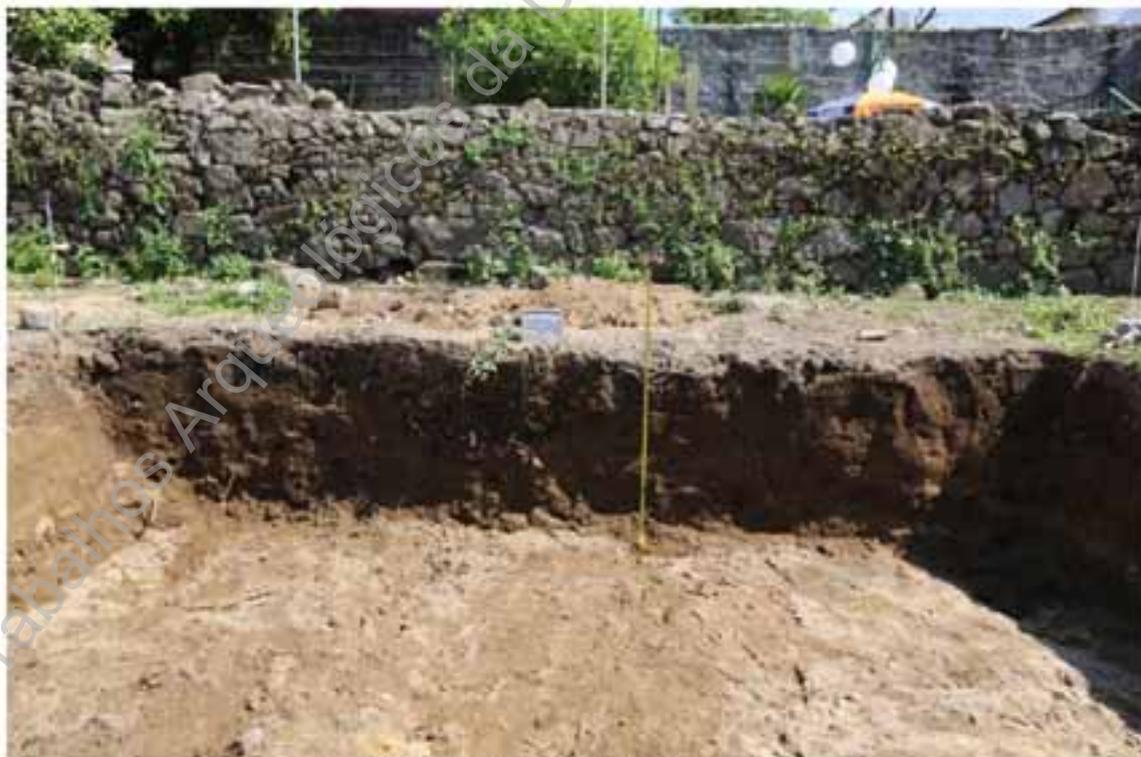
Foto 6 (Z45A4890) – Perfil sul da sondagem 1.

Os trabalhos foram iniciados com a decapagem da camada superficial (UE001), um amplo nível que recobria todo a área de intervenção e que apresenta uma acumulação de entulho resultante tanto do abandono do terreno como das limpezas ali realizadas. Sob este nível foi identificada uma sequência estratigráfica bastante simples, constituída por um amplo enchimento (UE002) que sobrepunha um veio de limo (UE008) disposto sobre a arena granítica (UE003).

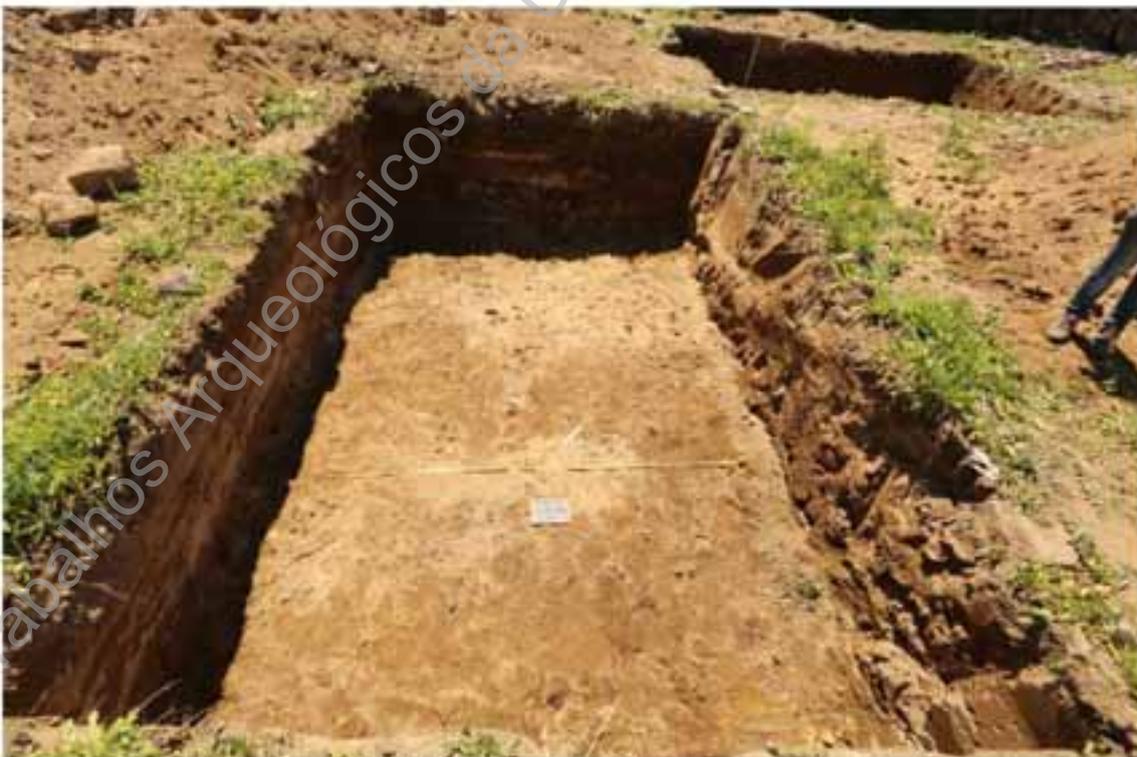
Foto 14 (Z45A5308) – Plano final da sondagem 2.

A intervenção foi dada como finalizada ao atingir o nível de alterite granítica, cuja altitude apresenta uma variação entre os 190,64m e os 191,06m.

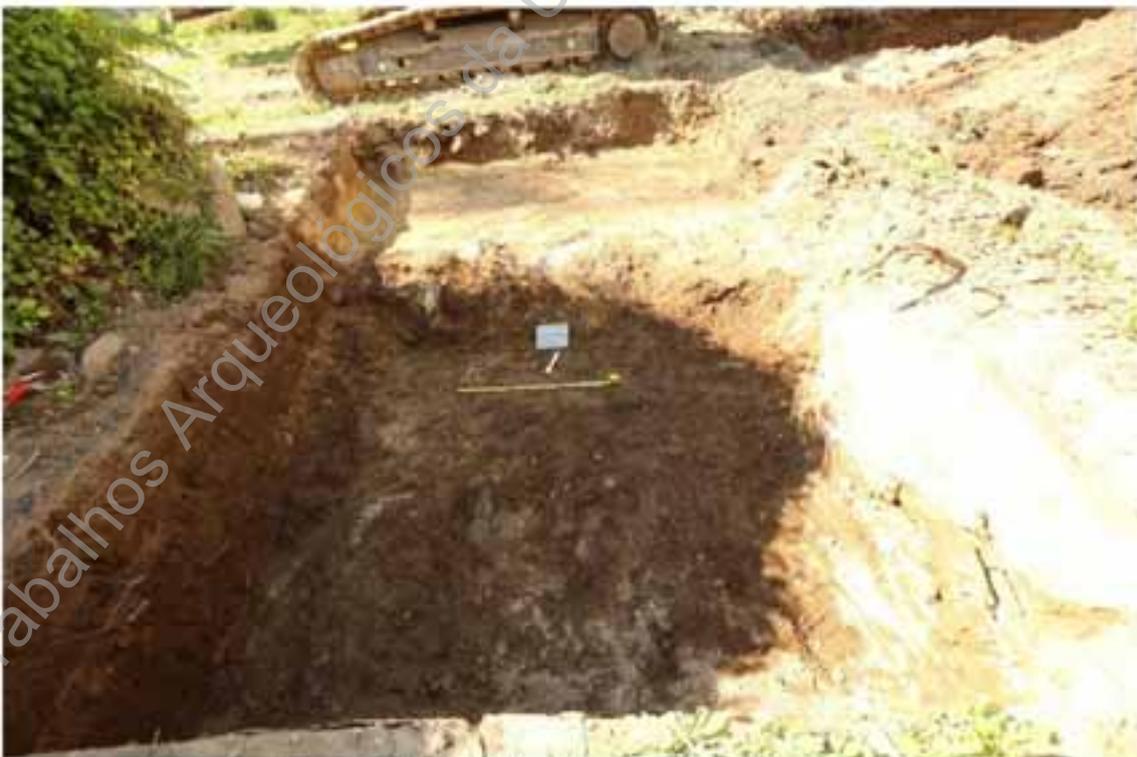
Foto 20 (Z45A4989) – Plano final da sondagem 3.

A intervenção foi dada como finalizada ao atingir o nível de alterite granítica em toda a extensão da sondagem, a uma altitude que varia entre os 190,72m e os 191m.

Os trabalhos realizados na sondagem 3 permitiram, por um lado, documentar o prolongamento de camadas (UEs001 e 002) que já haviam sido registadas nas sondagens 1 e 2, e por outro lado, identificar as fundações (UEs004 e 006) de uma das habitações que compunha o conjunto de estruturas da área intervencionada, cujas valas foram abertas na alterite granítica (UE003).

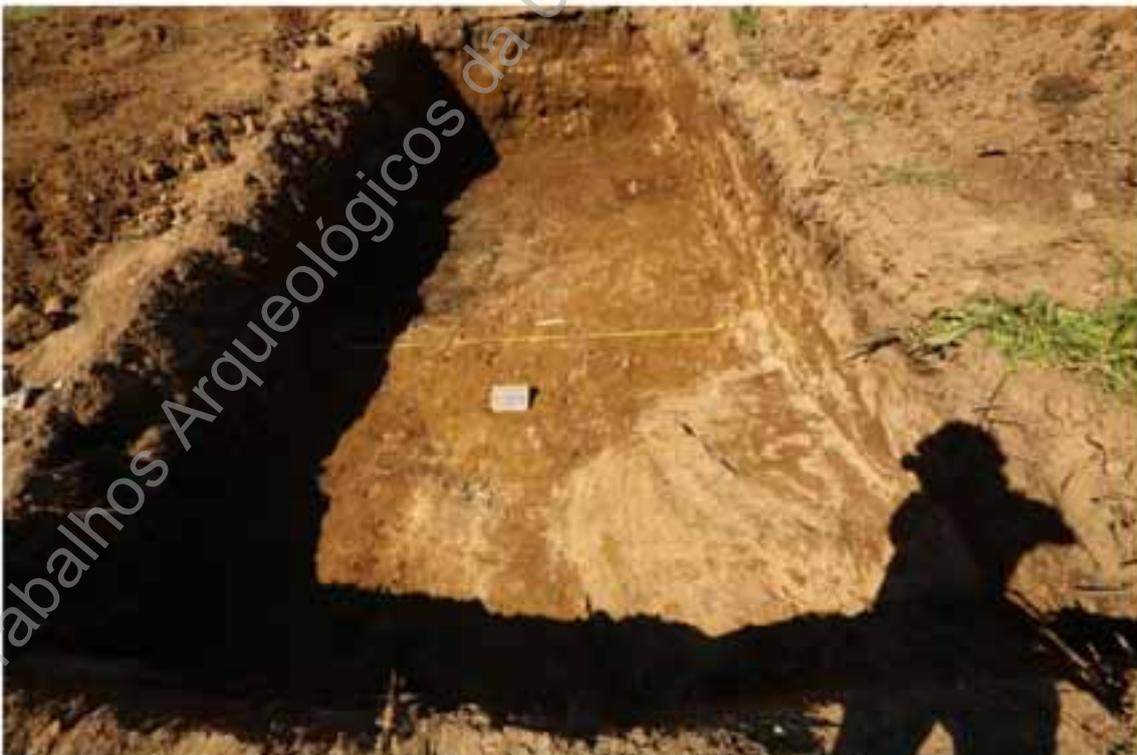
Foto 28 (Z45A5182) - Plano final da sondagem 4.

A escavação foi finalizada uma vez que toda a área apresentava o nível de alterite granítica, cuja pendente, no sentido este-oeste, conformou uma variação de altitude entre os 190,48m e os 189,55m.

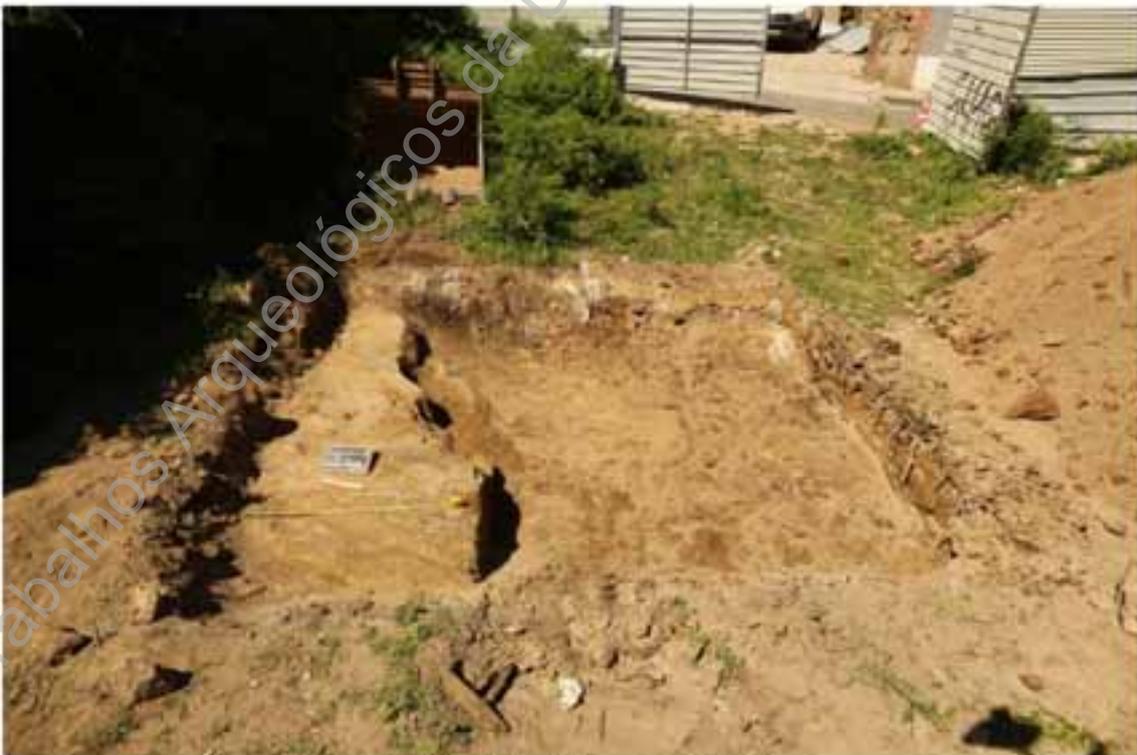
Foto 36 (Z45A5196) - Plano final da sondagem 5.

A intervenção foi dada como finalizada com o reconhecimento da sedimentação geológica em toda a extensão da sondagem, cuja altitude variava entre os 191,19m e os 190,69m.

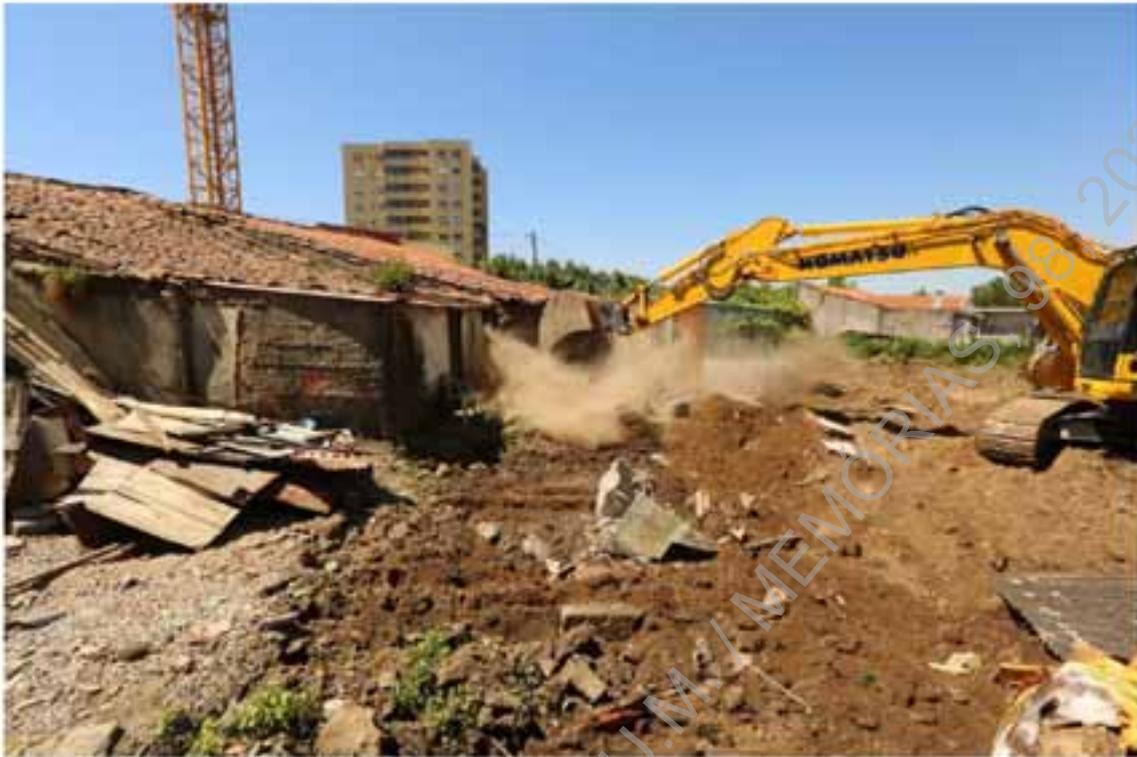
Foto 45 (Z45A5371) – Acompanhamento dos trabalhos de demolição do edificado.

A demolição das unidades domésticas evidenciou estruturas bastante simples, ora com recurso a alvenaria de granito, ora em tijolo e blocos de cimento. As fundações das casas, por sua vez, assentavam na arena saibrosa, que apresenta, naquela zona da cidade, pouca profundidade, sobretudo na área mais a noroeste.

Por sua vez, a demolição das casas revelou que se tratavam de construções simples e recentes, bem características das habitações modestas que se instalaram na periferia de Braga em meados do século XX.

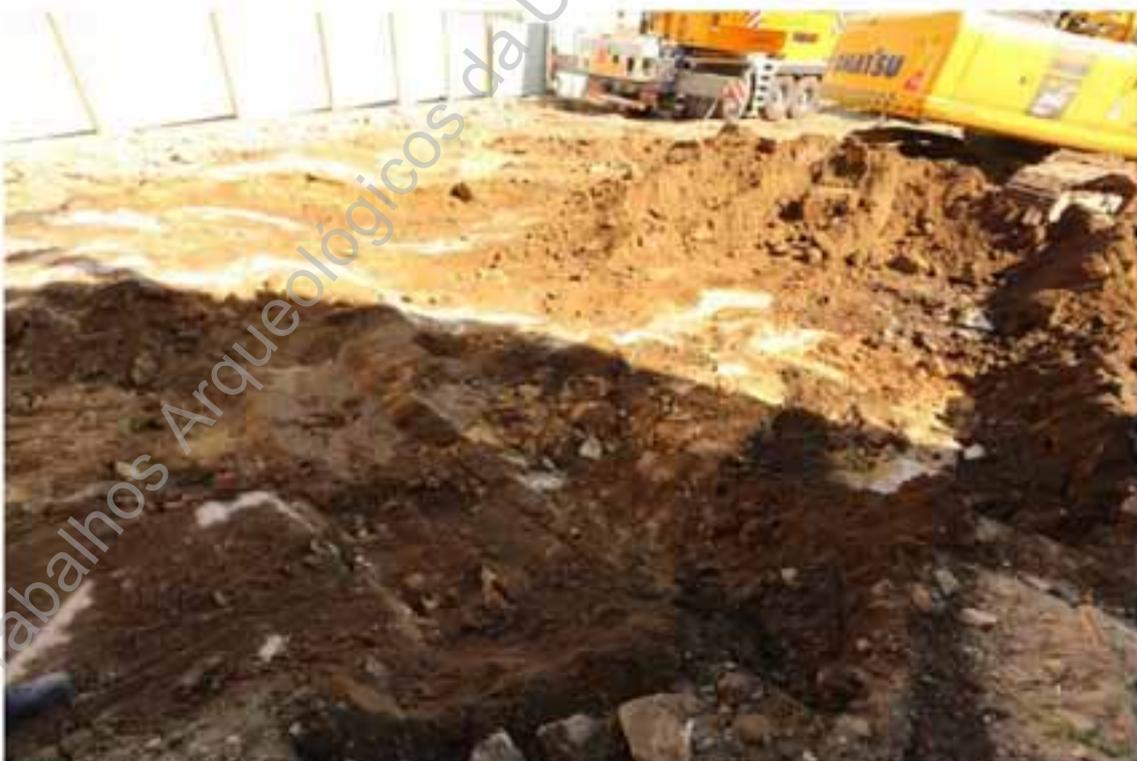
Foto 50 (Z45A5485) – Acompanhamento dos trabalhos de decapagem para implantação das infraestruturas.

Esta fase da intervenção permitiu o reconhecimento da continuidade dos enchimentos registados nas sondagens, designadamente a camada de nivelamento (UE002) e o veio de limo (UE008).

Com efeito, ambas as fases em que houve remoção de terras foi possível identificar uma estratigrafia bastante aproximada, marcada por robustos enchimentos que se sobrepuseram ao nível geológico e que se distribuíram por todo o terreno, especialmente na área a sul e este, onde a rocha encontrava-se a uma altitude inferior em comparação com as zonas norte e, sobretudo, noroeste.
