Universidade do Minho
Escola de Engenharia

A construção vernacular em xisto entre o
Cávado e o Ave - o caso de Barqueiros

Tese de Mestrado
Construção e Reabilitação Sustentáveis

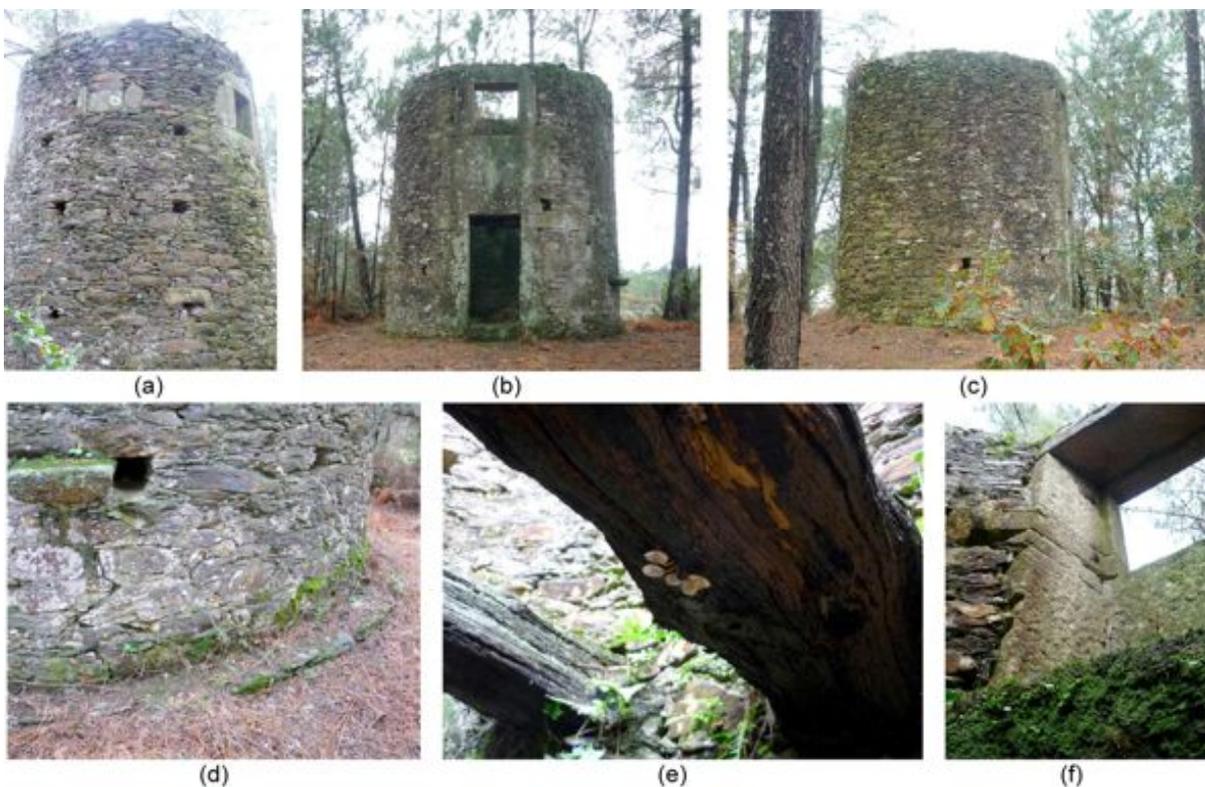
Este exemplar encontra-se totalmente em ruínas e foi construído sobre uma escombreira da mina de ouro da Lagoa Negra. Destacam-se nas suas alvenarias estruturais os orifícios de apoio dos andaimes utilizados durante a construção.

Fig. A 2.40 Moinho de vento LN15: (a) Alçado norte; (b) Alçado nascente; (c) Alçado sul; (d) Pormenor visível da fundação em xisto; (e) Avançado estado de podridão e colonização biótica dos *paus rolados* ainda existentes; (f) Pormenor da lavra interior das cantarias de granito

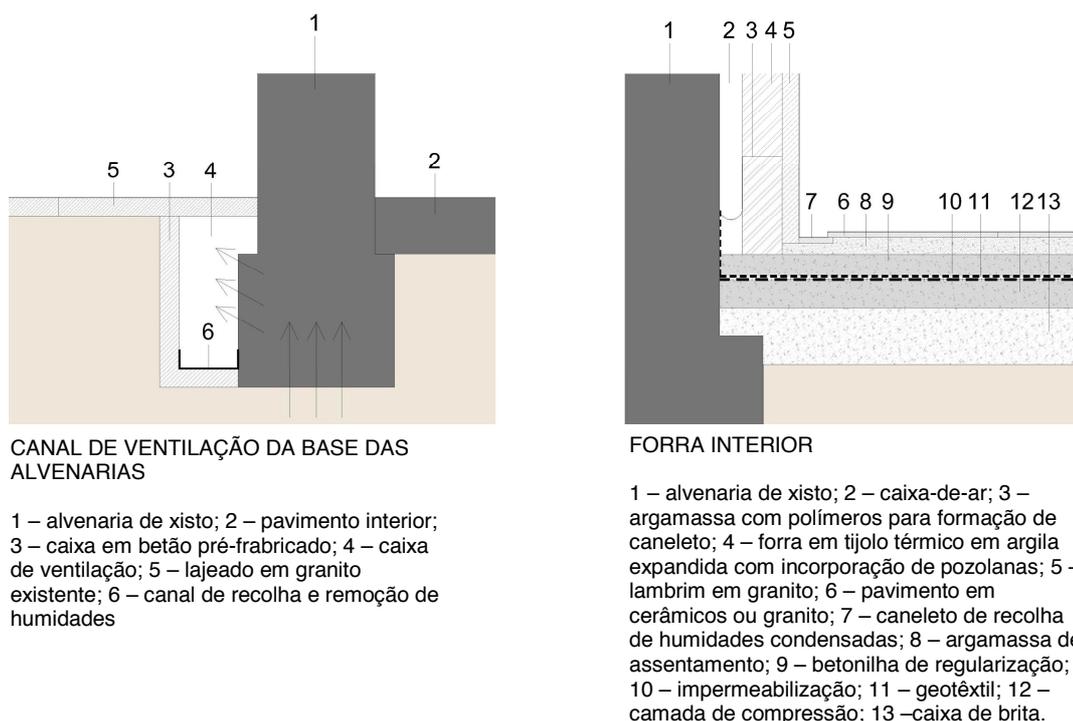
De modo a resolver eficazmente o problema das humidades ascensionais presentes, será necessário cortar o acesso da base das alvenarias estruturais ao contacto com as humidades do solo, promovendo a sua secagem por evaporação.

c) *Tratamento das humidades presentes nas alvenarias estruturais (ver Fig. A 3.1):*

- Execução de canal perimetral de ventilação da base das alvenarias estruturais das fachadas principal e tardoz, incluindo respetivas chaminés de ventilação e canais de escoamento para as humidades acumuladas;
- Execução de forras interiores de proteção contra os danos irreparáveis provocados pelas humidades, e de prevenção contra os efeitos eventuais danos emergentes, composta por uma caixa-de-ar de 4 cm e um paramento em tijolo térmico em argila expandida com incorporação de pozolanas de 7 cm, e que preverá a conformação de um caneleto interior em argamassa de polímeros, com pontos de ventilação e de saída para as humidades condensadas acumuladas. No primeiro piso e sobre os sobrados, o paramento em tijolo térmico será substituído por um paramento em gesso cartonado com isolamento térmico em aglomerado de cortiça expandida.

Deste modo e segundo Freitas et al. (2012), será feita a ventilação da base das alvenarias estruturais pela execução de um canal contínuo, impermeabilizado e ventilado, conectado a bocas de ventilação embutidas em bancos de granito, neste caso por opção arquitetónica. Esta solução surge como a mais exequível, quer em termos técnicos como económicos, e oferecendo as maiores garantias de sucesso. Soluções alternativas de execução de barreiras físicas ou químicas, segundo o mesmo autor com um custo mais significativo, atendendo à elevada heterogeneidade e secção das alvenarias estruturais em xisto, oferecem menores garantias de sucesso dado o contexto específico.

Fig. A 3.1 Pormenor construtivo do canal de ventilação das alvenarias estruturais e da forra interior em tijolo térmico

Para minorar a presença de possíveis humidades, nomeadamente ao nível das paredes meeiras e pelo lado de dentro das fachadas, será construída uma forra em tijolo térmico com caixa-de-ar ventilada, de acordo com as especificações apresentadas por Freitas et al. (2012), com canaletos junto à base para recolha das humidades condensadas e drenos para o seu escoamento para o exterior.
