# Análise das Técnicas de Construção Pombalina e Apreciação do Estado de Conservação Estrutural do Quarteirão do Martinho da Arcada

Luís Ramos<sup>1</sup>, Paulo B. Lourenço<sup>2,†</sup>

*Universidade do Minho, Departamento de Engenharia Civil  
Azurém, P – 4800-058 Guimarães, Portugal*

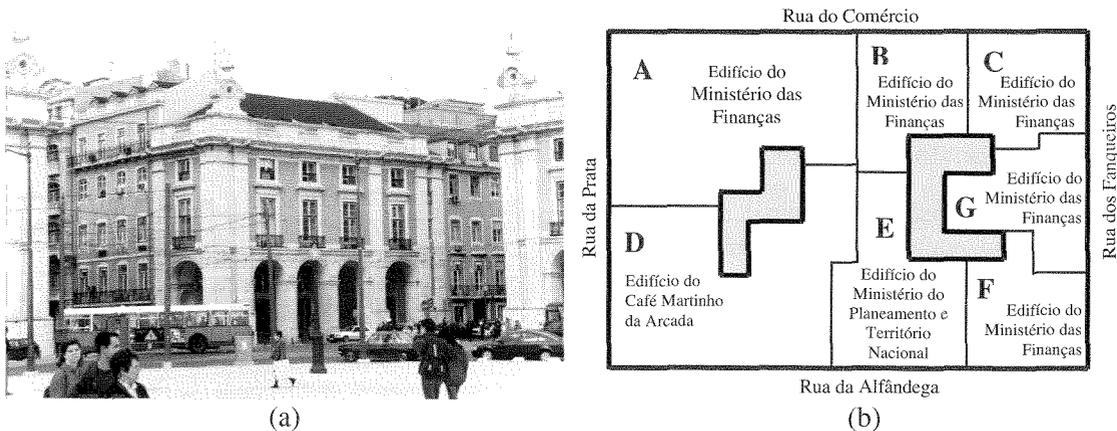
Figura 4 – Quarteirão em estudo: (a) visto da Praça do Comércio; e (b) disposição em planta dos edifícios

Da Tabela 2, é possível verificar que apenas cerca de 27% da informação disponibilizada se encontra actualizada, faltando ainda o reconhecimento de 50% do quarteirão em estudo (ver Figura 4), incluindo as coberturas dos edifícios. Salienta-se ainda que os elementos disponibilizados do Edifício D continham o levantamento da estrutura resistente e as anomalias.
