**Análise estrutural da Igreja de Nossa  
Senhora da Conceição**

Novembro de 2016

Dissertação de Mestrado

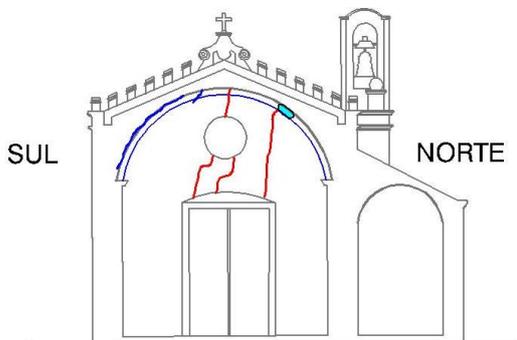
(b) Fachada principal (vista pelo interior)

Os principais danos estruturais encontram-se na nave da igreja, tais como fendas na abóbada e nas paredes transversais, nomeadamente varias fendas junto da janela circular na fachada

As abobadas da nave e da capela-mor apresentam fendas, entre as quais as fendas mais severas estão situadas aproximadamente a meio vão e junto da parede sul da igreja. Estas fendas foram classificadas em dois grupos: (a) Dano tipo 1, que corresponde às fendas nos

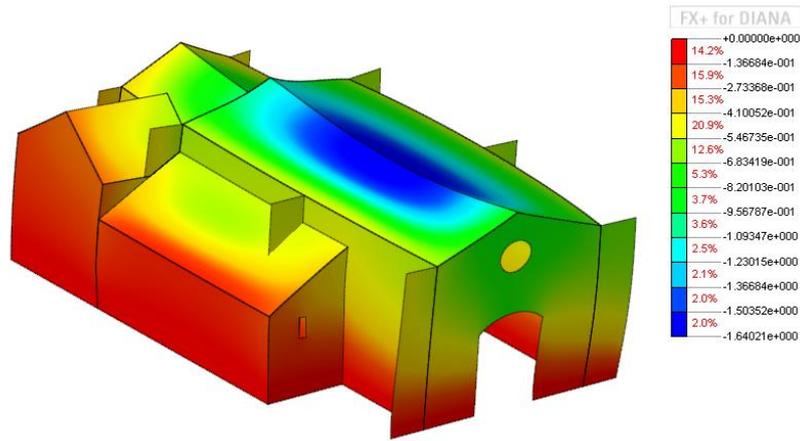
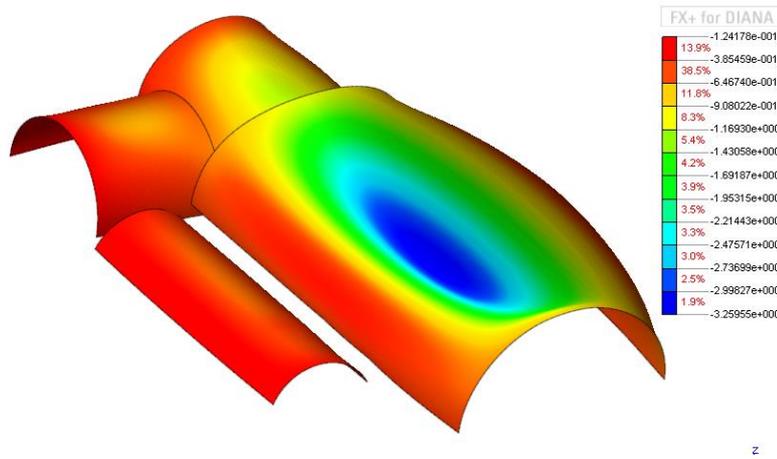
**Figura 28.** Deformação da igreja devido ao seu peso próprio. (Unidades: mm)  
(FD corresponde ao fator de deformação).

A Figura 28 apresenta a deformação vertical da estrutura. O deslocamento vertical máximo é de aproximadamente 3.26 mm e ocorre a meio vão da abóbada da nave. A nave é a parte da igreja que apresenta os deslocamentos mais elevados, no entanto muito reduzidos para a estrutura. A parte central da sua cobertura apresenta um deslocamento vertical igual a 1.64 mm. A estrutura apresenta também deslocamentos para fora do plano, nomeadamente a fachada principal e as paredes longitudinais da nave.

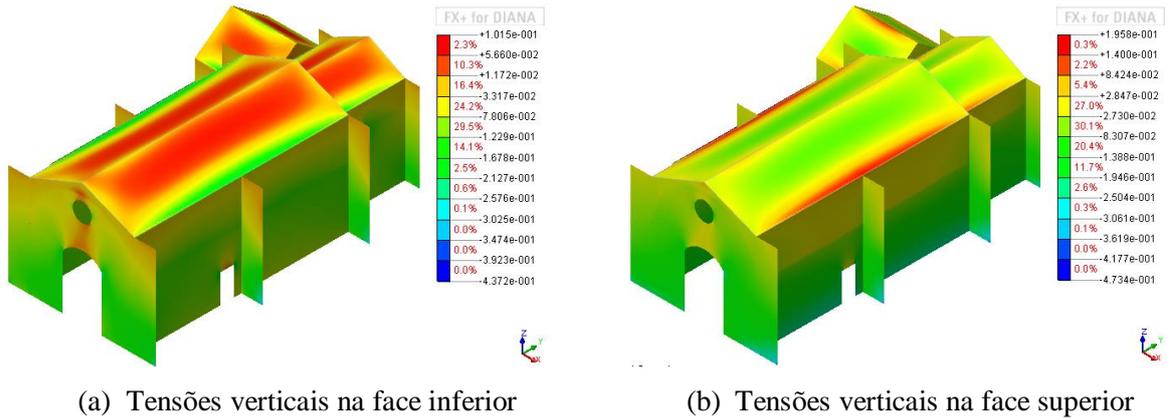
**Figura 29.** Tensões verticais da análise linear devido ao peso próprio. (Unidades: MPa)

A Figura 29 apresenta as tensões verticais da análise linear estática devido ao peso próprio, na qual se verifica que o valor máximo da tensão de compressão é 0.47 MPa e situa-se na base das paredes e na base dos contrafortes para a face inferior e superior dos elementos. A tensão de tracção máxima vertical é igual a cerca de 0.20 MPa e está localizada nas extremidades da laje de cobertura da nave para a face superior dos elementos, no caso da face inferior dos elementos está localizada no meio da laje de cobertura da nave e da capela-mor.

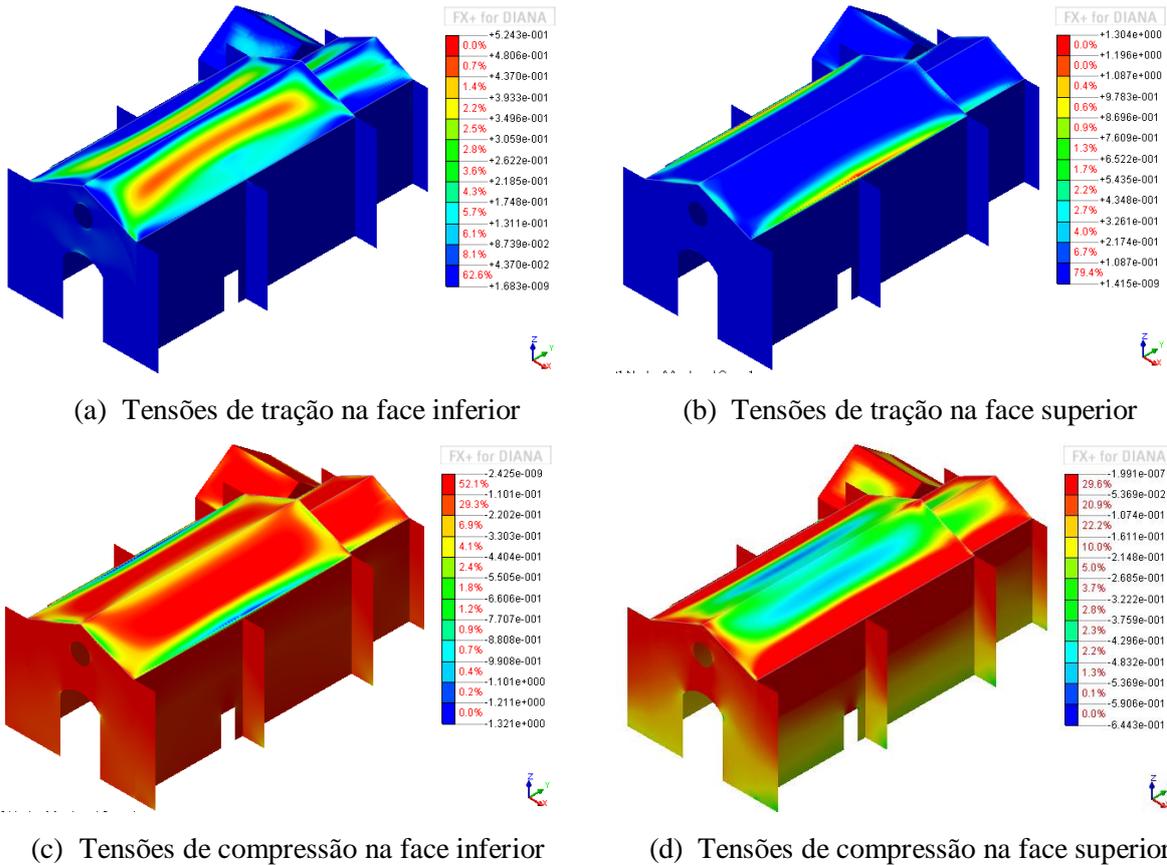
**Figura 30.** Tensões principais da análise linear devido ao peso próprio. (Unidades: MPa)

As tensões principais ocorrem nas ligações entre a laje de cobertura e as paredes longitudinais da nave. A tensão principal de compressão é igual a 1.32 MPa na face inferior dos elementos e a tensão principal de tração é de 1.30 MPa na face superior dos elementos (Figura 30).

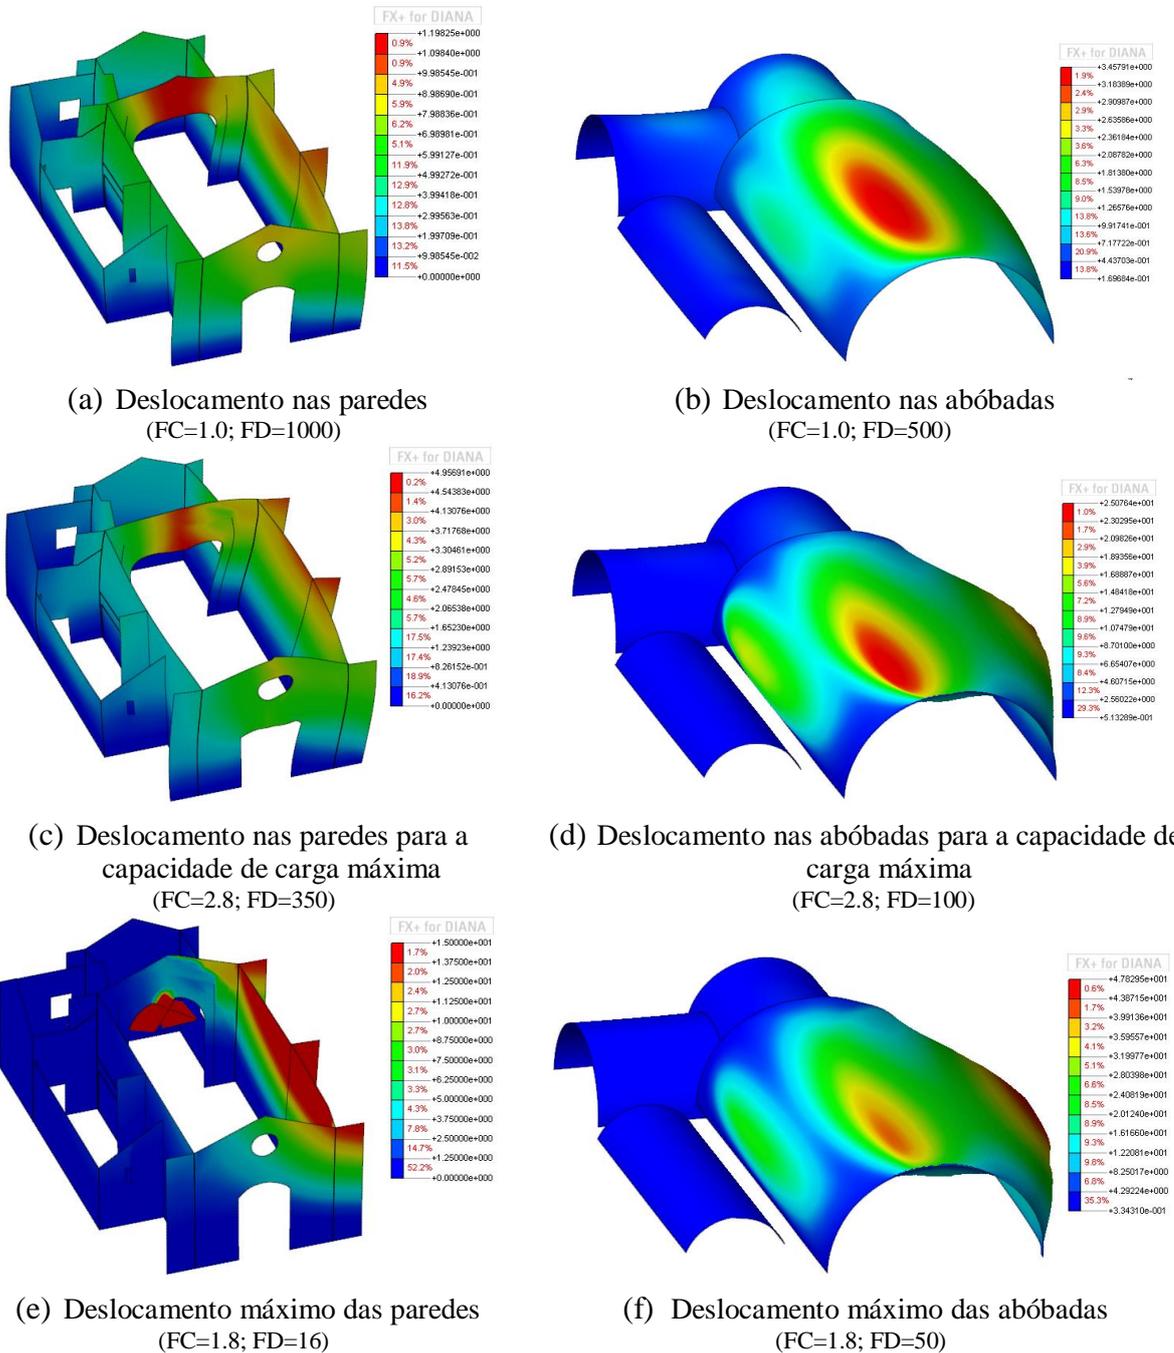
**Figura 35.** Resultantes dos deslocamentos do modelo de referência. (Unidades: mm)  
(FC corresponde ao fator de carga; FD corresponde ao fator de deformação)

A Figura 35 apresenta os deslocamentos das paredes, dos contrafortes e das abóbadas da igreja para diferentes fatores de carga. A Figura 35 (a) e (b) a resultante dos deslocamentos para o fator de carga igual a 1.0. A Figura 35 (c) e (d) corresponde à resultante dos

deslocamentos no ponto de capacidade máxima em força da estrutura (2.8). Por ultimo, Figura 35 (e) e (f) apresenta os deslocamentos máximos para o fator de carga igual a 1.8.

Os resultados permitem verificar que em geral a igreja apresenta deformação vertical das abóbadas acompanhada por deformações horizontais das paredes. As paredes da nave correspondem às paredes com maiores deformações para fora do plano. A fachada principal

da igreja apresenta deformações significativas no seu plano após a estrutura atingir a sua capacidade de carga máxima. Em geral, os deslocamentos verticais mais elevados ocorrem no centro das lajes da cobertura da nave e da capela-mor até a capacidade máxima ser atingida. Após a estrutura alcançar a sua capacidade máxima, os deslocamentos máximos concentram-se na parte sul da igreja, o que está associado ao dano e à assimetria longitudinal da igreja. Os elementos estruturais de alvenaria que apresentam as maiores deformações são as abóbadas e o arco interior. A abóbada da nave é aquela que apresenta a maior deformação, nomeadamente no seu centro, o que está de acordo com as suas propriedades geométricas. A Tabela 7 apresenta os valores máximos dos deslocamentos do modelo de referência. Com exceção do comportamento pós-pico, os deslocamentos são reduzidos. Após alcançada a capacidade de carga máxima da estrutura, o arco da parede posterior da nave apresenta dano localizado, causando um aumento significativo dos deslocamentos (cerca de seis vezes superior).

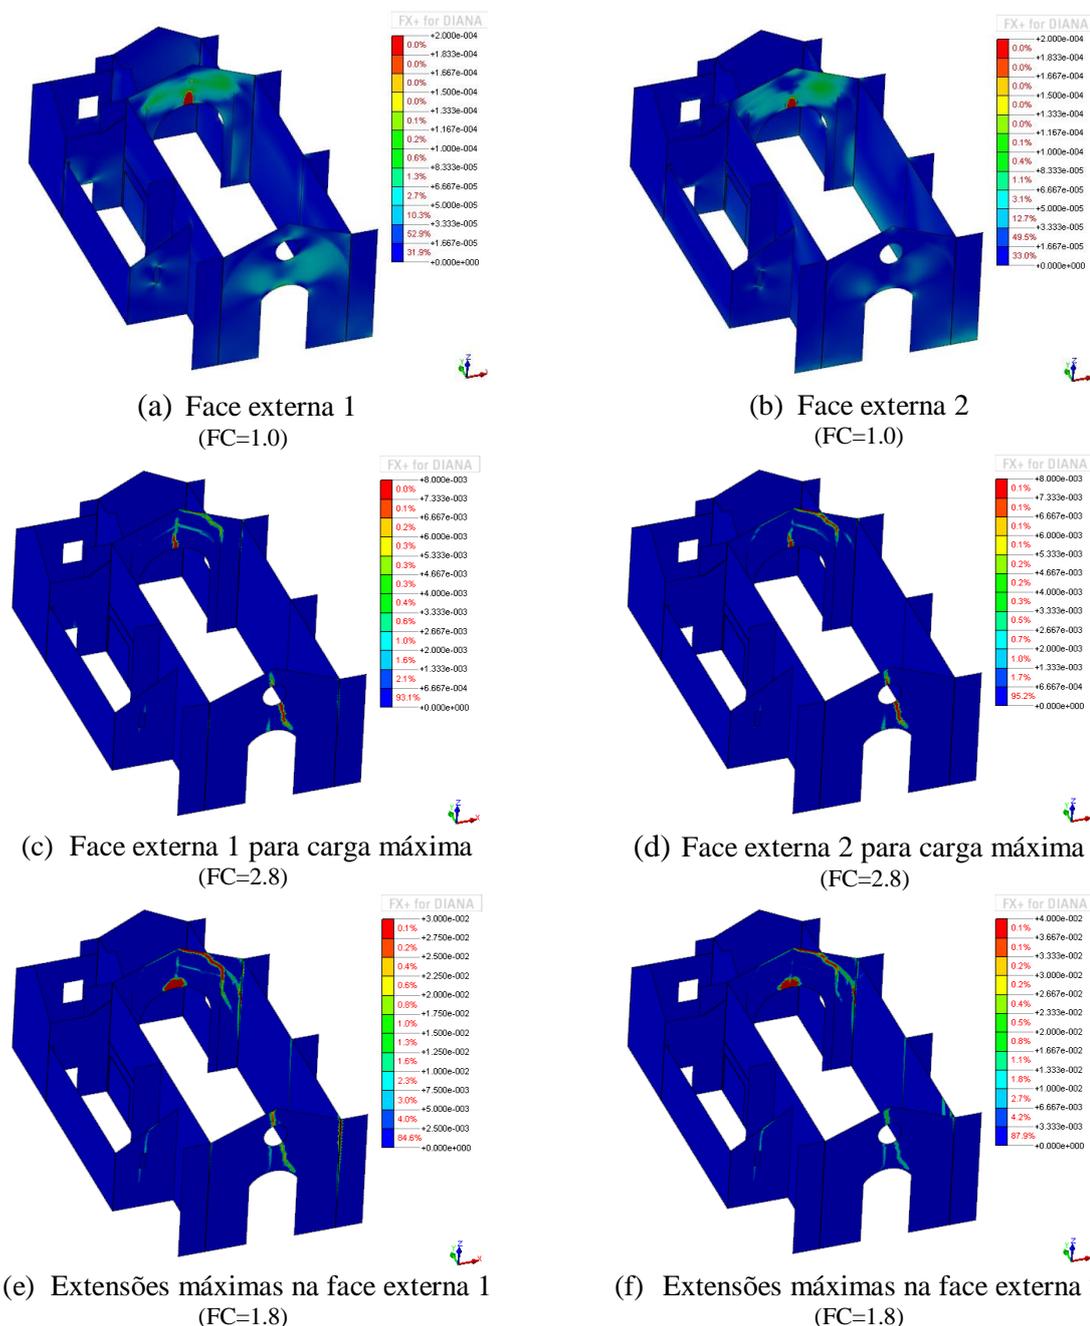
**Figura 36.** Extensões principais de tração nas paredes do modelo de referência.

O dano do modelo de referência foi avaliado com recurso às extensões principais de tração. Para o fator de carga igual a 1.0, as extensões principais de tração concentram-se na fachada principal e na parede posterior da nave, com maior destaque, no centro do arco interior (Figura 36 (a) e (b)). Quando a estrutura atinge a sua capacidade de carga máxima (Figura 36 (c) e (d)), o dano evolui e concentra-se nos mesmos elementos da estrutura. A fachada principal apresenta uma fenda diagonal que atravessa a abertura circular e a parede posterior apresenta uma fenda vertical no meio do arco. Apresenta ainda fendas na ligação entre a

parede posterior da nave e a abóbada da capela-mor. No final da análise (Figura 36 (e) e (f)), em que a estrutura apresenta a maior deformação, o dano acentuasse nas mesmas zonas e surge dano também nos cunhais sul da nave, o que está associado ao impulso horizontal da cobertura.

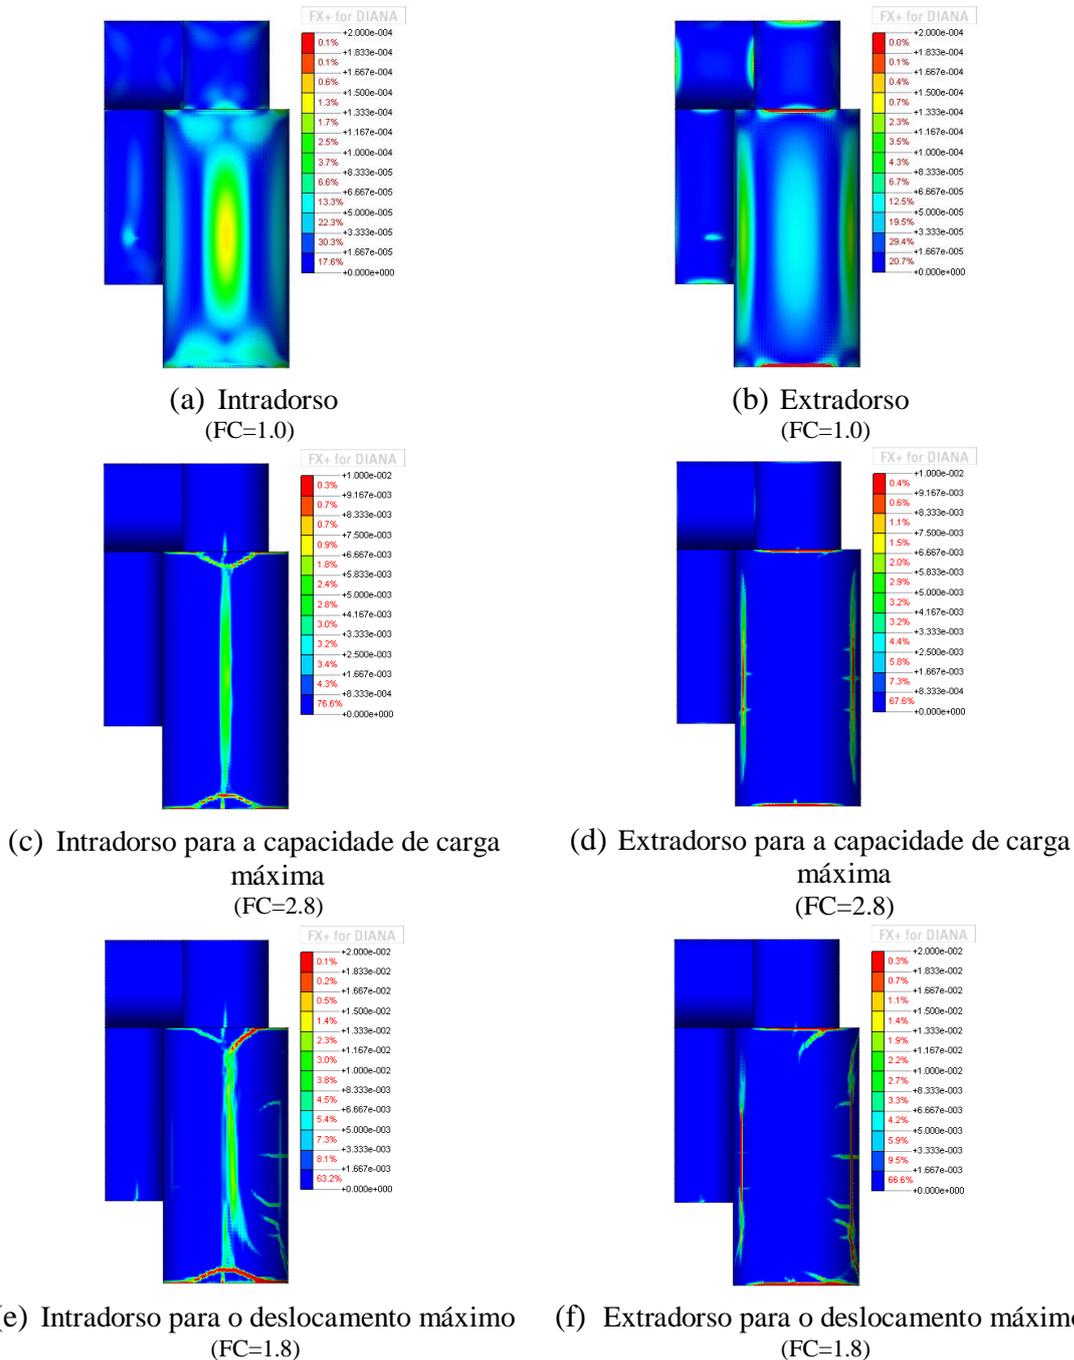
**Figura 37.** Extensões principais de tração nas abóbadas do modelo de referência.

A Figura 37 apresenta as extensões principais de tração no intradorso e no extradorso das abóbadas da igreja. Para o fator de carga igual a 1.0 (Figura 37 (a) e (b)), a resposta da

estrutura apresenta concentração de dano no centro e nas laterais da abóbada da nave, e nas suas ligações à fachada principal e à parede posterior da nave (intradorso e extradorso).

Quando a capacidade de carga máxima é alcançada os danos com maior severidade correspondem à fenda no intradorso da abóbada da nave ao longo do eixo longitudinal, que se encontra ligada duas fendas diagonais junto das paredes de alvenaria transversais (Figura 37 (c)). A abóbada da capela-mor apresenta também uma fenda com extensão reduzida junto da

ligação da parede posterior da nave, que está associada ao dano e deformação do arco interior. O extradorso da abóbada da nave apresenta duas fendas nas laterais aproximadamente simétricas que se desenvolvem na direção longitudinal. Além disso, apresenta dano nas ligações com as paredes transversais da nave (Figura 37 (d)). No final da análise, as abóbadas apresentam em geral o mesmo padrão de dano (Figura 37 (e) e (f)). No entanto, o dano agrava-se na vertente sul da cobertura, destacando as novas fendas diagonais e na direção transversal. Além disso, a abóbada do corredor apresenta uma fenda de severidade reduzida. Em geral, o dano obtido na análise do modelo de referência quando sujeito à ação do peso próprio concentra-se nas abóbadas e nas paredes transversais da nave, o que está associado ao impulso da cobertura e à maior capacidade de deformação da parte sul da igreja.

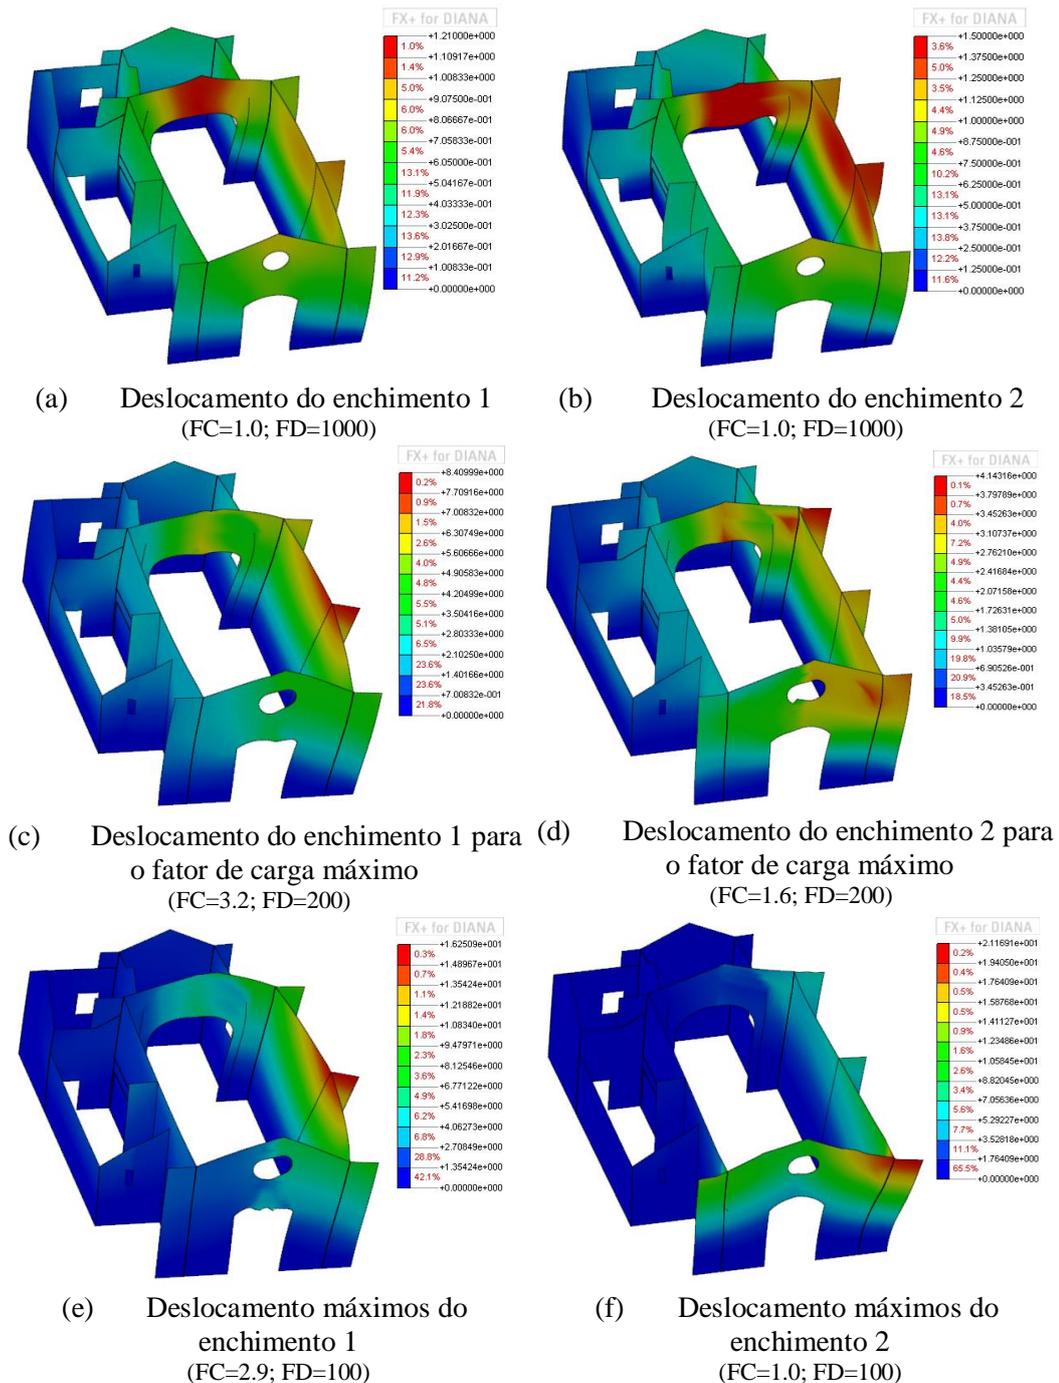
**Figura 40.** Resultantes dos deslocamentos nas paredes dos modelos com enchimento nas abóbadas. (Unidades: mm)

Os modelos com duas configurações admitidas para o enchimento apresentam diferentes deformações. Para o fator de carga igual a 1.0, o modelo com o enchimento 1 apresenta os deslocamentos mais elevados no centro da parede posterior da nave (arco interior) (Figura 40 (a)). Por sua vez, o modelo com o enchimento 2 apresenta os deslocamentos mais elevados no arco interior bem como no topo da parede sul da nave (Figura 40 (b)), o que está associado a um impulso horizontal mais elevado causado no topo das paredes longitudinais e à flexibilidade da parte sul da igreja. Quando os modelos atingem a sua capacidade máxima de carga, os deslocamentos do modelo com enchimento 1 (Figura 40 (c)) concentram-se no meio do topo da parede sul da nave. O arco interior e a fachada principal (junto das aberturas) apresentam também deformações. Os deslocamentos para o fator de carga máximo do modelo com o enchimento 2 (Figura 40 (d)) ocorrem no arco interior e no cunhal sudeste da nave. Os deslocamentos máximos obtidos para o modelo com o enchimento 1 (Figura 40 (e)) são semelhantes aos obtidos para capacidade de carga máxima. Por outro lado, os deslocamentos máximos do modelo com o enchimento 2 (Figura 40 (f)) estão concentrados no cunhal sudoeste da nave, o que está também associado à deformação para fora do plano da fachada principal.

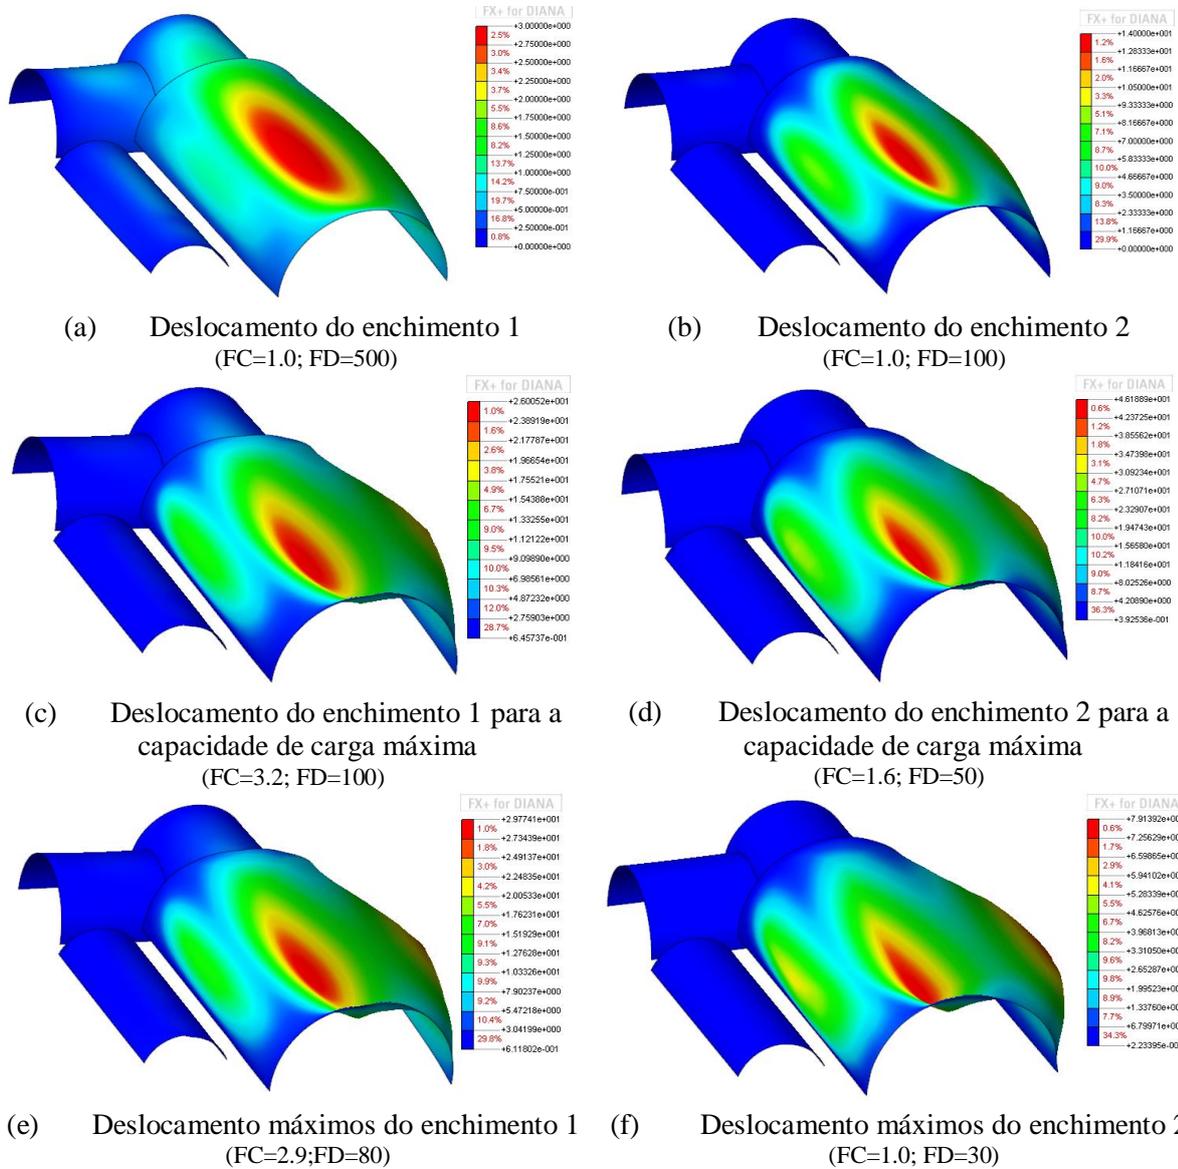
**Figura 41.** Resultantes dos deslocamentos nas abóbadas dos modelos com enchimento nas abobadas. (Unidades: mm)

Os resultados da Figura 41 permitem verificar que a maior deformação das abóbadas ocorre no seu centro. Para fator de carga igual a 1.0, a maior deformação ocorre no modelo com o enchimento 2. A deformação nas duas configurações parece seguir o mesmo comportamento, com dano no centro da abóbada da nave e nas laterais. Após atingir a capacidade máxima de carga, o lado sul da abóbada da nave apresenta maior deformação para ambos os modelos.

Este comportamento mantém-se e evidencia-se com maior clareza no final das análises, quando a estrutura atinge a sua maior deformação.

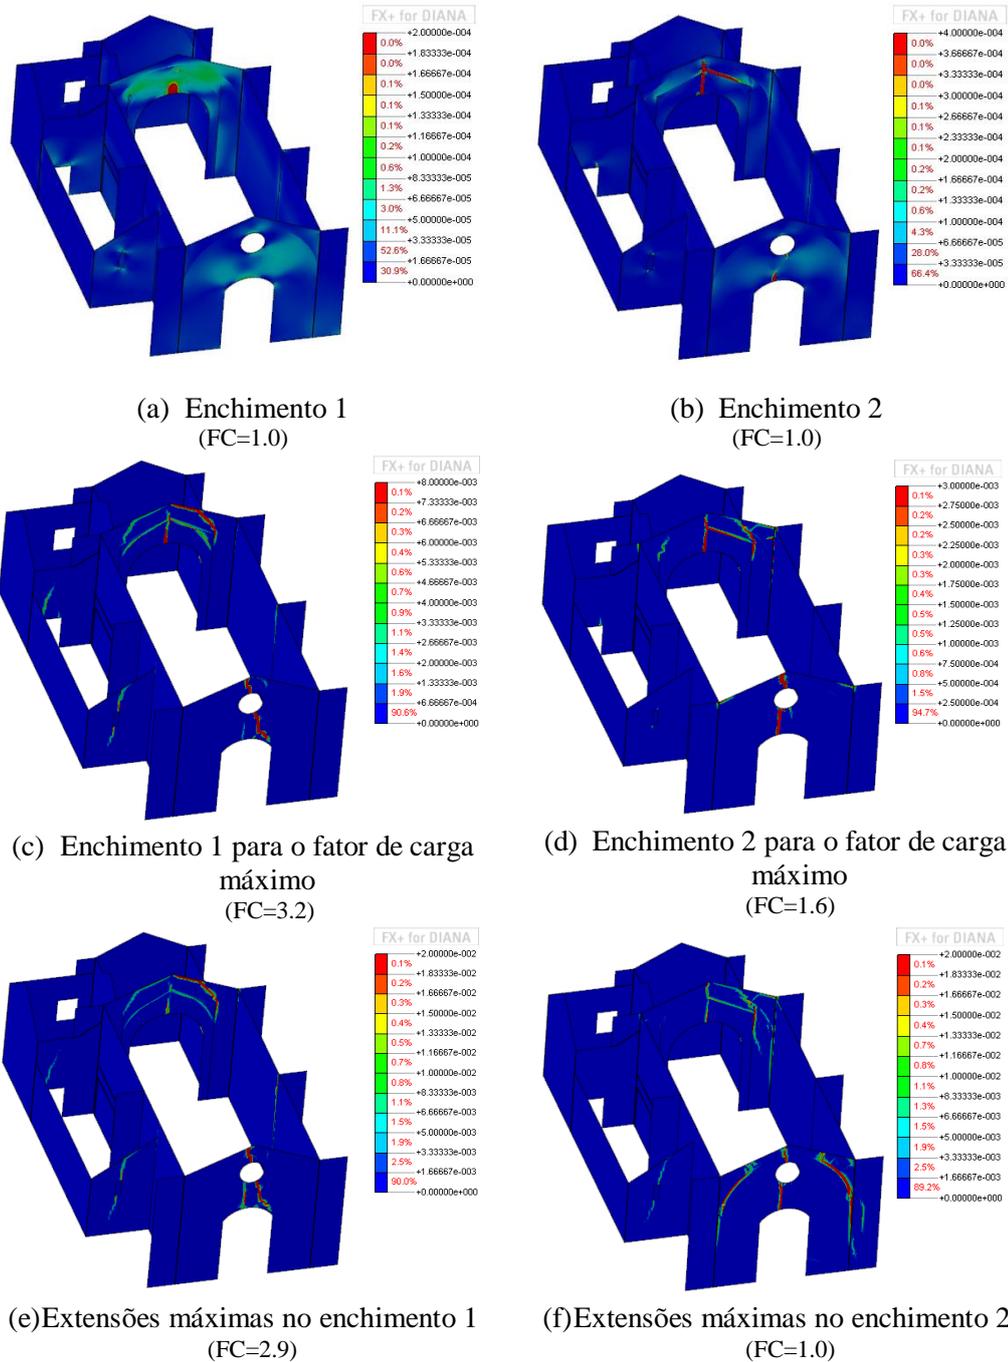
**Figura 42.** Extensões principais de tração nas paredes dos modelos com enchimento. (Face externa 1)

O dano dos modelos do efeito do enchimento foi uma vez mais avaliado com recurso às extensões principais de tração. As extensões principais de tração para as faces externas são semelhantes, pelo que se apresenta os resultados apenas para a face externa 1 (Figura 42).

Para o fator de carga igual a 1.0, as extensões principais de tração concentram-se na fachada principal e na parede posterior da nave, com maior destaque, no centro do arco interior (Figura 42 (a) e (b)). Estes resultados permitem verificar que o modelo com o enchimento 2 apresenta dano mais severo.

Quando a estrutura atinge a sua capacidade de carga máxima (Figura 42 (c) e (d)), o dano evolui e concentra-se nos mesmos elementos da estrutura. No modelo com o enchimento 1, a fachada principal apresenta duas fendas, uma diagonal que atravessa a abertura circular e uma fenda vertical que tem origem na porta principal. A parede posterior apresenta uma fenda vertical no centro do arco, e duas fendas nas ligações entre a parede posterior da nave e a abóbada e a cobertura da capela-mor. Apresenta ainda uma fenda diagonal junto da janela do corredor e uma fenda vertical na porta junto à sacristia. No modelo com o enchimento 2, as fendas da fachada principal e da parede posterior da nave são verticais. Além disso, este modelo apresenta duas fendas diagonais na parte sul da parede posterior da nave. No final da análise (Figura 42 (e) e (f)), em que a estrutura apresenta a maior deformação, o dano do modelo com o enchimento 1 mantém-se em geral igual ao verificado anteriormente, no entanto com maior severidade. No modelo com o enchimento 2, surgem duas fendas na ligação entre a fachada principal e abóbada da nave.

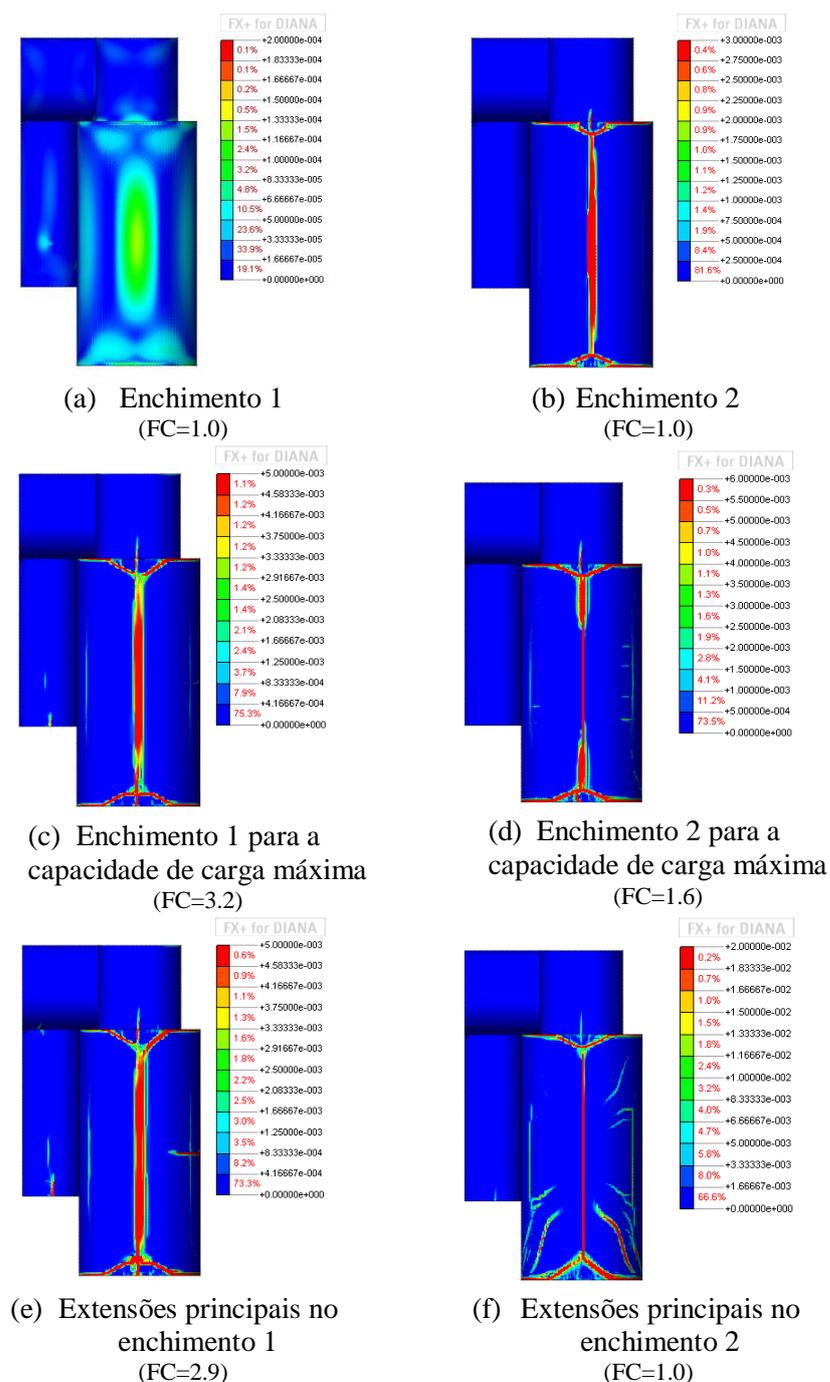
**Figura 43.** Extensões principais de tração nas abóbadas dos modelos com enchimento. (intradorso)

A Figura 43 apresenta as extensões principais de tração no intradorso das abóbadas da igreja para os modelos com enchimento. Para o fator de carga igual a 1.0 (Figura 43 (a) e (b)), a resposta da estrutura apresenta concentração de dano no centro e nos extremos da abóbada da nave, e nas suas ligações à fachada principal e à parede posterior da nave. O modelo com o enchimento 2 corresponde ao modelo com dano mais severo. Quando a capacidade de carga máxima é alcançada (Figura 43 (c) e (d)), ambos os modelos apresentam uma fenda ao longo do eixo longitudinal da nave e que se encontra ligada duas fendas diagonais junto das paredes de alvenaria transversais. A abóbada da capela-mor apresenta também uma fenda com extensão reduzida junto da ligação da parede posterior da nave, que está associada ao dano e deformação do arco interior. No final da análise, as abóbadas apresentam em geral o mesmo padrão de dano (Figura 43 (e) e (f)). No modelo com o enchimento 2 surgem fendas diagonais que têm origem nos cunhais oeste e prolongam-se na direção do centro da abóbada da nave. No modelo com o enchimento 1, surge uma fenda longitudinal com extensão reduzida no corredor e uma fenda transversal a meio da abóbada da nave.

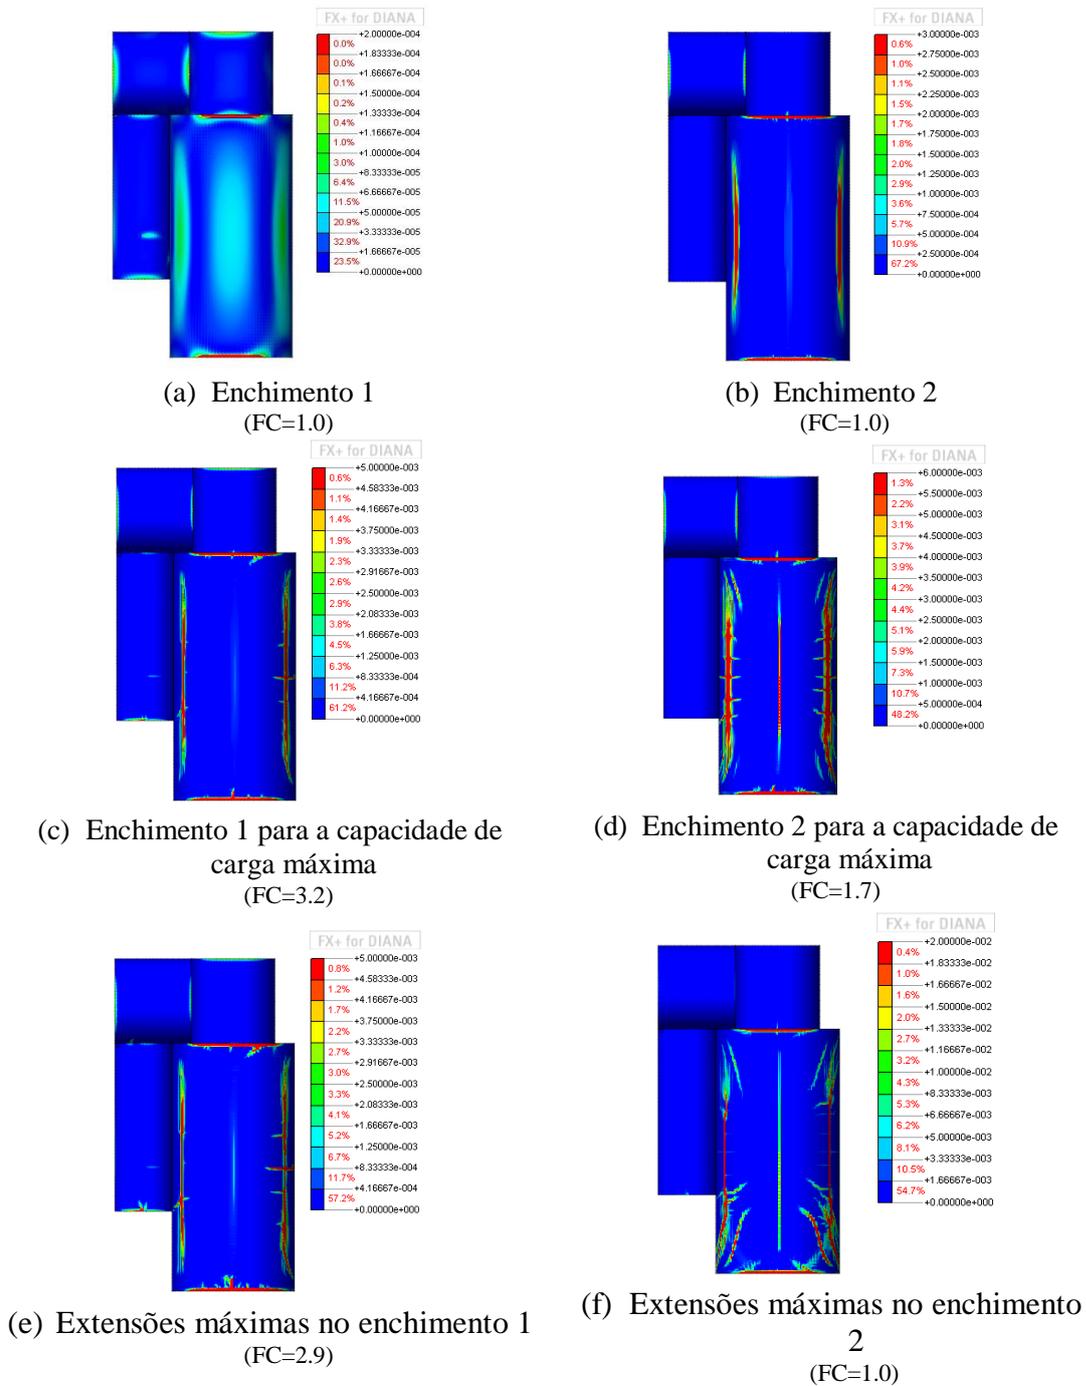
**Figura 44.** Extensões principais de tração nas abóbadas dos modelos com enchimento. (extradorso)

A Figura 44 apresenta as extensões principais de tração no extradorso das abóbadas da igreja. Para o fator de carga igual a 1.0 (Figura 44 (a) e (b)), a resposta da estrutura apresenta concentração de dano nas laterais da abóbada da nave, e nas suas ligações à fachada principal e à parede posterior da nave. O dano mais severo ocorre igualmente no modelo com o enchimento 2. Quando a capacidade de carga máxima é alcançada (Figura 44 (c) e (d)), o extradorso da abóbada da nave apresenta duas fendas nas laterais aproximadamente simétricas

que se desenvolvem na direção longitudinal. No modelo com o enchimento 2, surge uma fenda longitudinal no meio da abóbada da nave e fendas transversais de extensão reduzida. No final da análise, as abóbadas apresentam em geral o mesmo padrão de dano (Figura 44 (e) e (f)). No modelo com o enchimento 2, surgem fendas diagonais muito semelhantes às apresentadas no intradorso para o mesmo fator de carga.

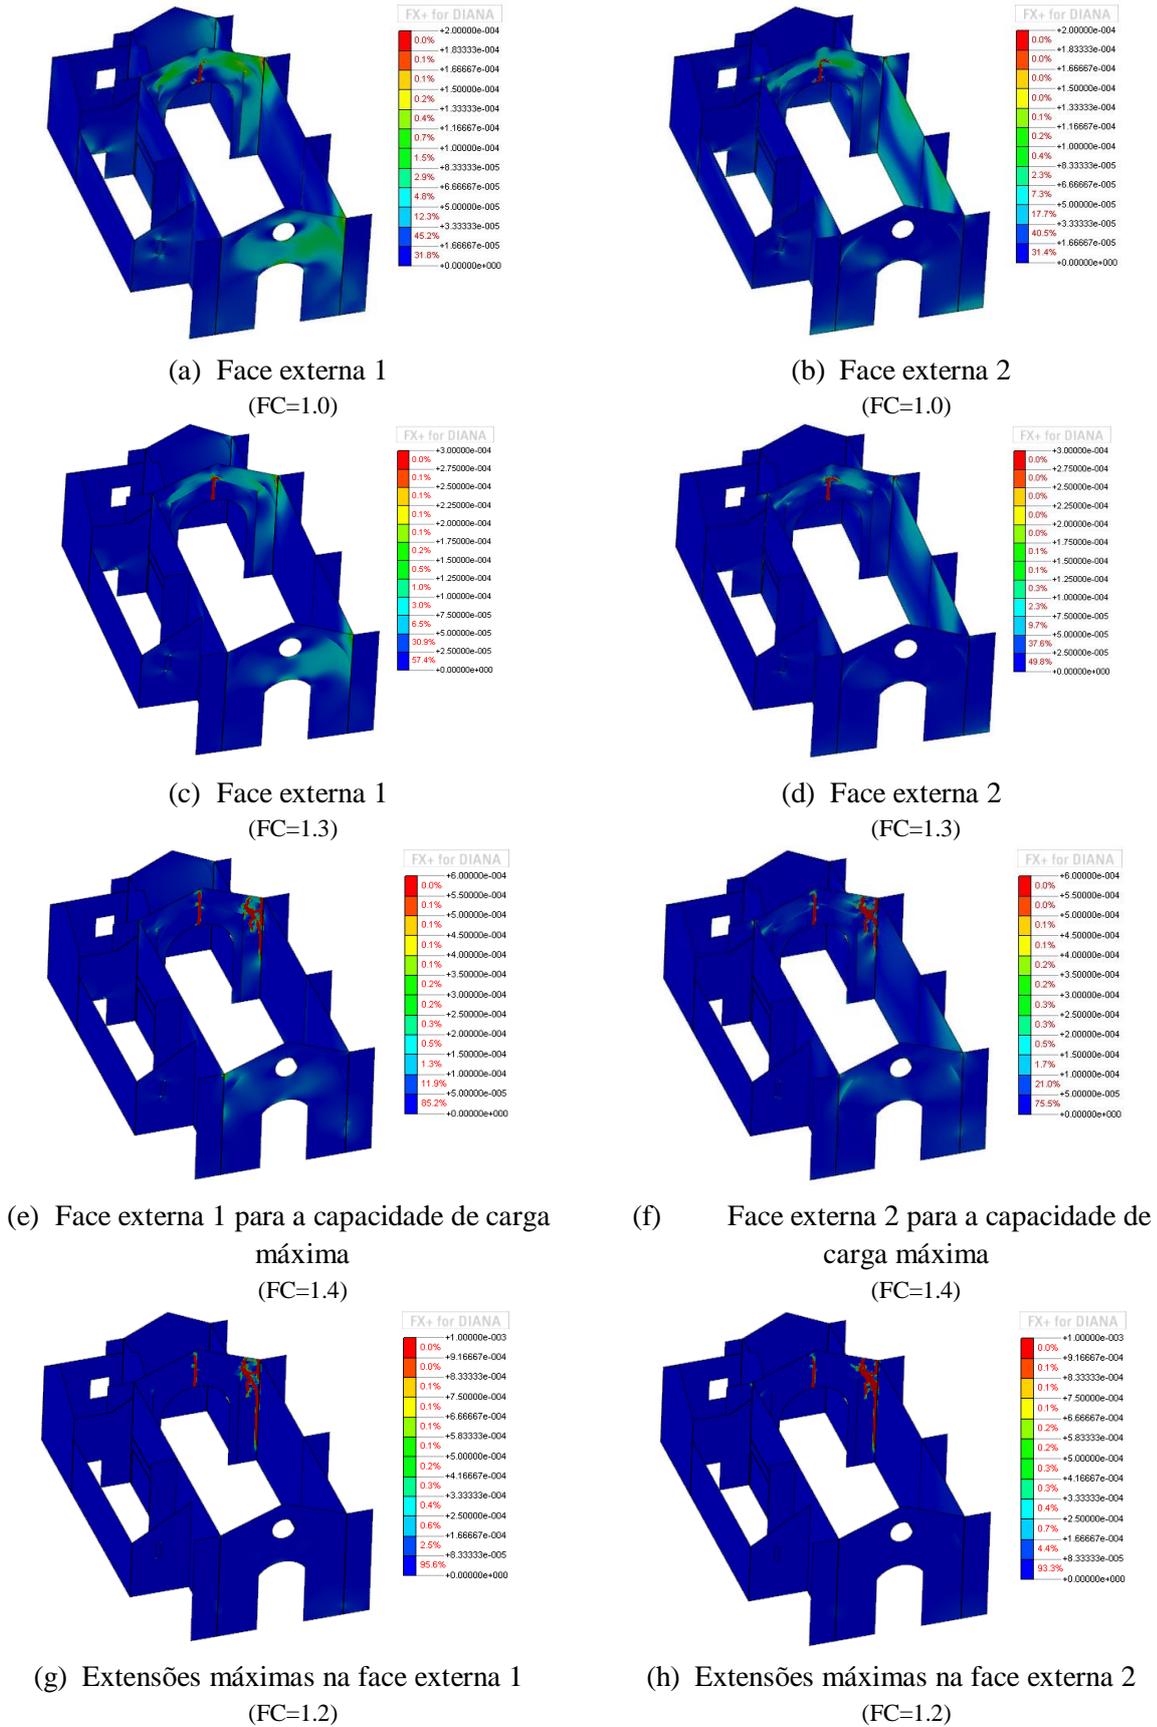
**Figura 48.** Extensões principais de tração nas paredes do modelo com um possível contato entre as abóbadas e as lajes de cobertura.

A avaliação do dano do modelo com um possível contato da estrutura da cobertura nas abóbadas foi efetuado com recurso às extensões principais de tração. Para o fator de carga igual a 1.0 (100% do peso próprio das paredes e abóbadas mais 100% do peso das lajes das coberturas), as extensões principais de tração concentram-se na fachada principal e na parede posterior da nave, em que surge uma fenda vertical no centro do arco interior (Figura 48 (a) e (b)). Para o fator de carga igual a 1.3 (Figura 48 (c) e (d)), o dano concentra-se, sobretudo no arco interior. Quando a estrutura atinge a sua capacidade de carga máxima (fator de carga igual a 1.4) (Figura 48 (e) e (f)), o dano concentra-se igualmente na parede posterior da nave. Além disso, surge um conjunto de fendas na ligação da parede posterior com a parede sul da nave (cunhal sudeste da nave). No final da análise (Figura 48 (g) e (h)), em que a estrutura apresenta a maior deformação, a fenda vertical do arco interior prolonga-se até o topo da parede. Do mesmo modo, as fendas junto do cunhal sudeste da nave prolongam-se igualmente na direção da base das paredes, o que se encontra de acordo às deformações referidas anteriormente (ver Secção 4.5.2).

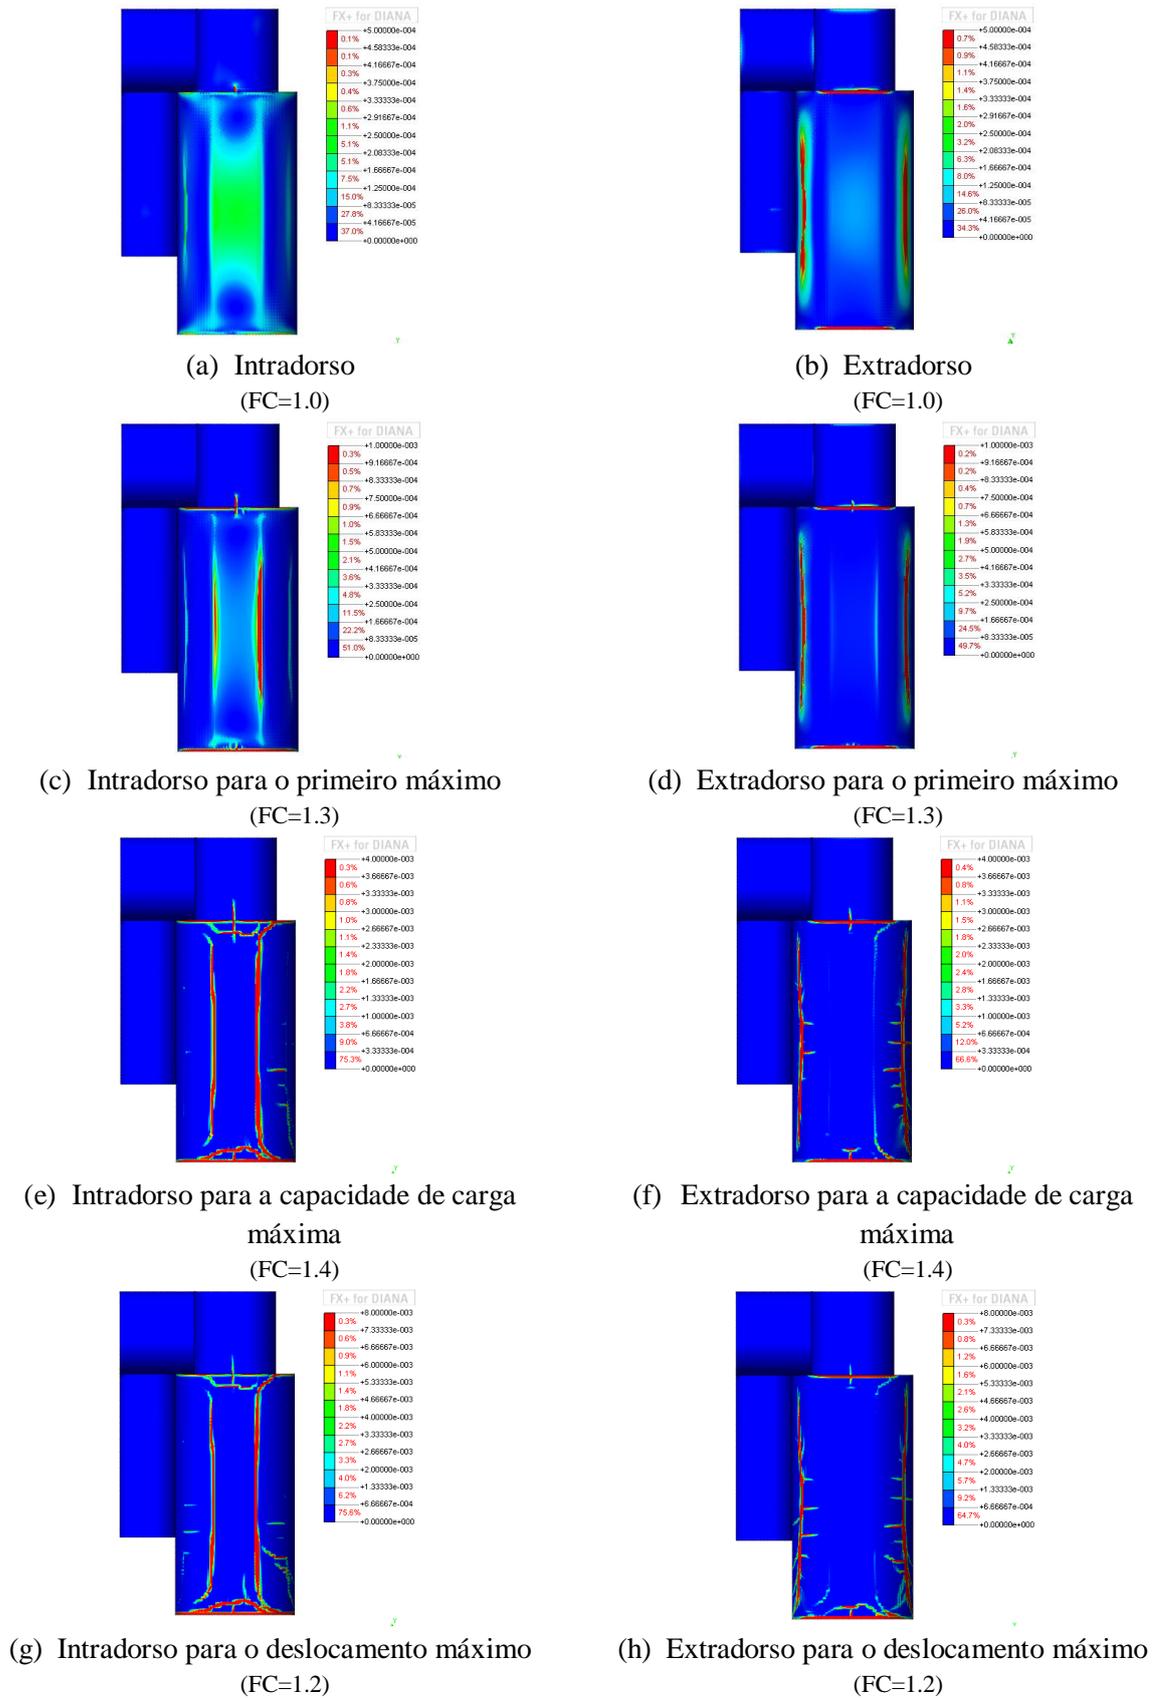
**Figura 49.** Extensões principais de tração nas abóbadas do modelo com um possível contato entre as abóbadas e as lajes de cobertura.

A Figura 49 apresenta as extensões principais de tração no intradorso e no extradorso das abóbadas no modelo com um possível contato entre as abóbadas e as lajes de cobertura. Para o fator de carga igual a 1.0 (Figura 49 (a) e (b)), o dano no intradorso da abóbada da nave prolonga-se longitudinalmente no seu centro e no extradorso surgem duas fendas longitudinais nos laterais da nave. A abóbada da nave apresenta também dano na ligação com as paredes transversais. Para o fator de carga igual a 1.3 (Figura 49 (c) e (d)), que corresponde ao primeiro máximo de capacidade de carga, observa-se um aumento significativo nas zonas de aplicação das cargas devido ao peso da cobertura no intradorso da abóbada da nave. O dano no extradorso da abóbada evolui e concentra-se nas mesmas zonas. Quando a estrutura atinge a sua capacidade máxima de carga (Figura 49 (e) e (f)), o dano concentra-se nas mesmas zonas e surgem também fendas diagonais no intradorso da abóbada junto da sua ligação com as paredes transversais. No extradorso, as fendas longitudinais aumentam a sua severidade e surgem também pequenas fendas na direção transversal. Quando a estrutura apresenta a maior deformação (Figura 49 (g) e (h)), o padrão de dano apresenta a mesma configuração, verificando um aumento da severidade das fendas.

Os resultados desta análise permitem verificar que o dano das abóbadas apresenta uma configuração simétrica, no qual se destacam as fendas longitudinais no intradorso da abóbada da nave com simetria relativamente ao eixo longitudinal, o que não se verifica de acordo com o dano existente na estrutura. Assim, os resultados parecem indicar que as lajes das coberturas não devem estar em contato com as abóbadas.
