**Análise estrutural da Igreja de Nossa  
Senhora da Conceição**

Novembro de 2016

Dissertação de Mestrado

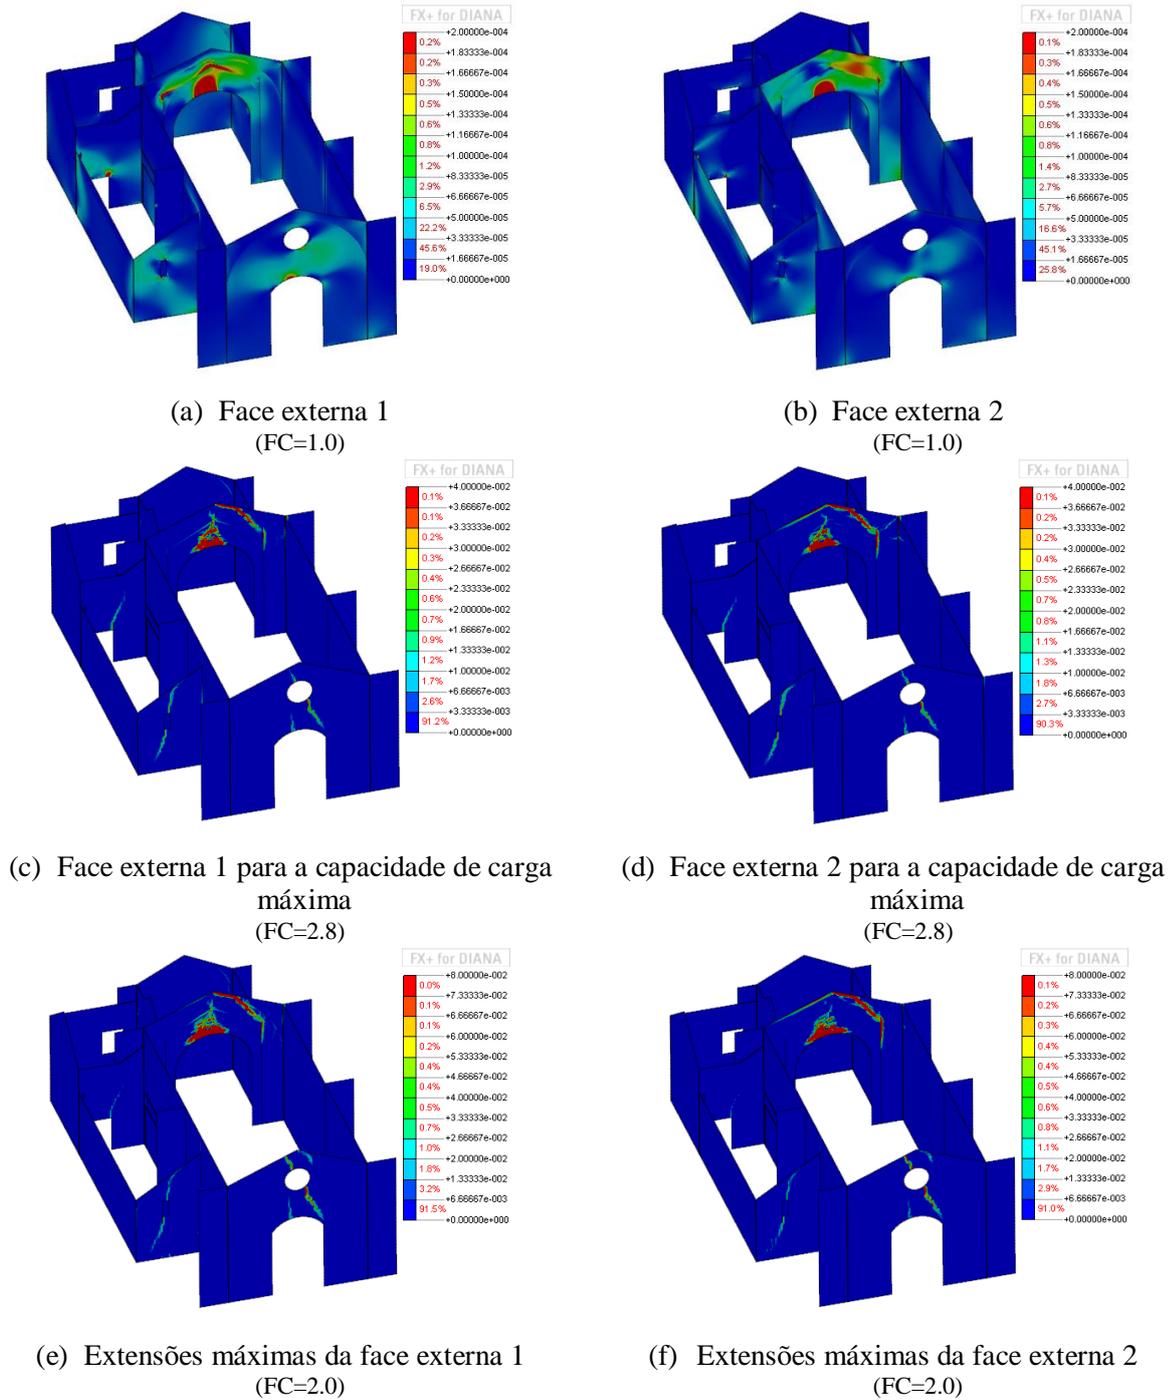
**Figura 52.** Extensões principais de tração nas paredes do modelo com interação solo–estrutura.

O dano do modelo da interação solo-estrutura foi igualmente avaliado com recurso às extensões principais de tração. Para o fator de carga igual a 1.0, as extensões principais de tração concentram-se na fachada principal, na parede posterior da nave e nas paredes transversais do corredor. As extensões mais elevadas ocorrem nas aberturas, com maior destaque no centro do arco interior e na ligação entre a parede posterior da nave e a cobertura da capela-mor (Figura 52 (a) e (b)). Quando a estrutura atinge a sua capacidade máxima, o dano evolui e concentra-se nos mesmos elementos estruturais (Figura 52 (c) e (d)). A fachada principal apresenta uma fenda diagonal que atravessa a abertura circular, as paredes transversais do corredor apresentam uma fenda diagonal que atravessa a janela e uma fenda no canto superior da porta junto da sacristia. O dano mais severo ocorre na parede posterior da nave, nomeadamente a fenda vertical situada no centro do arco interior e uma fenda diagonal que tem origem no topo da parede e prolonga-se na direção do cunhal sudeste da nave. Quando a estrutura apresenta a maior deformação (Figura 52 (e) e (f)), o padrão de fendilhação apresenta a mesma configuração e as fendas aumentam a sua severidade.

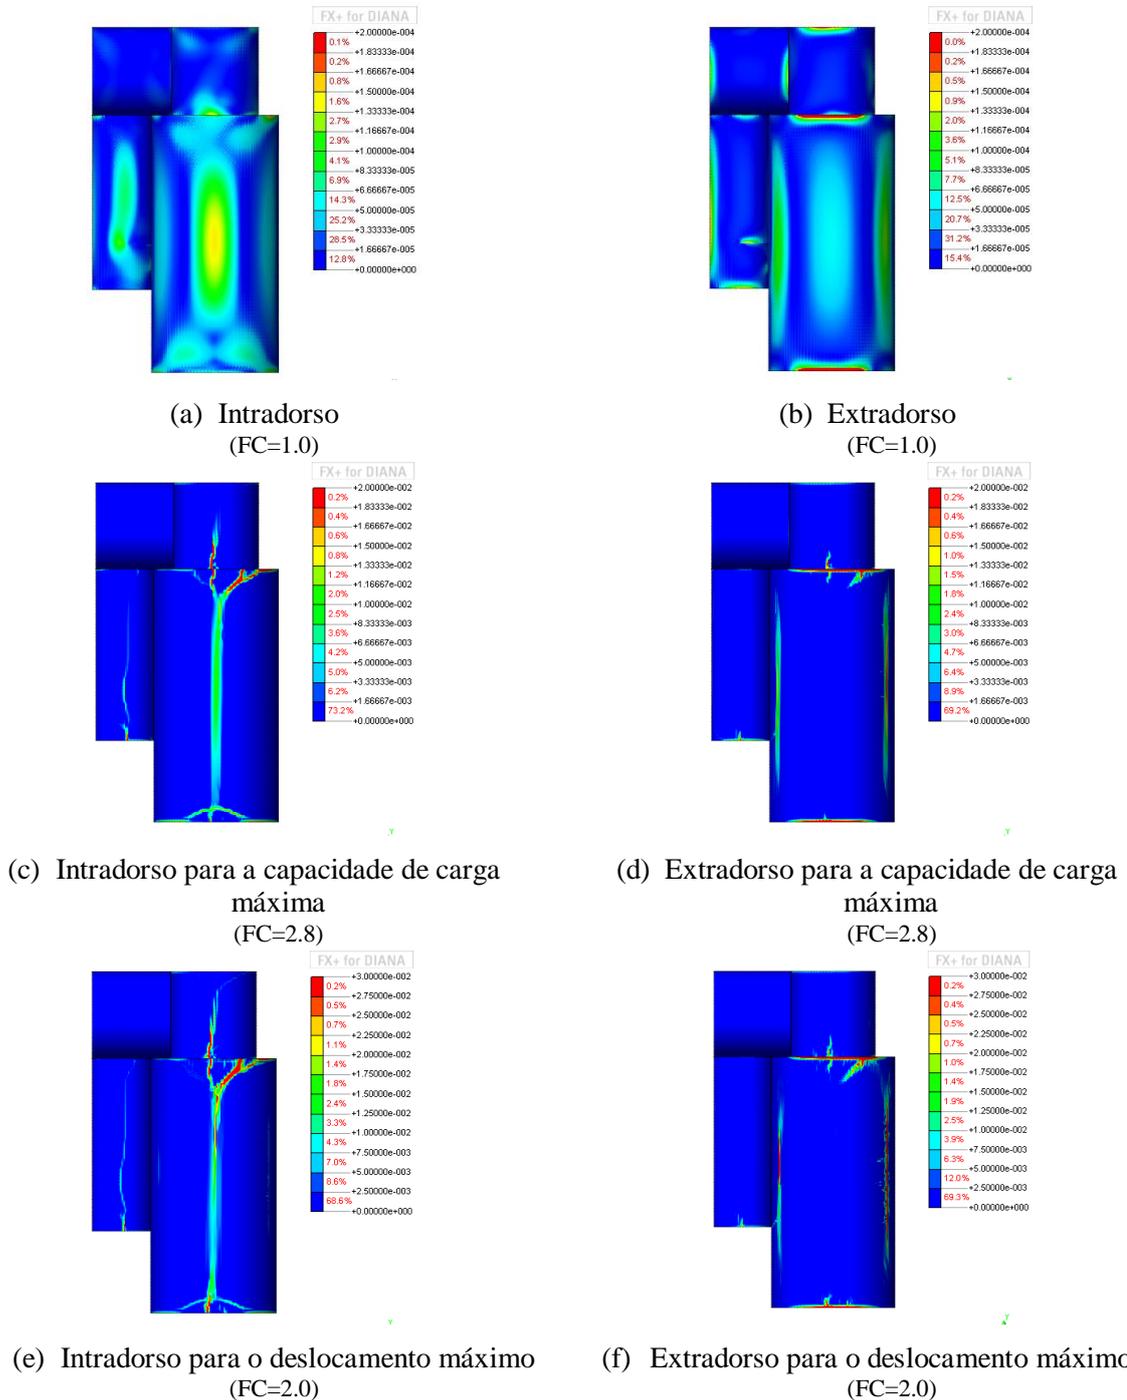
**Figura 53.** Extensões principais de tração nas abóbadas do modelo com interação solo-estrutura.

Figura 53 apresenta as extensões principais de tração no intradorso e no extradorso das abóbadas para o modelo com interação solo–estrutura. Para o fator de carga igual a 1.0, a resposta da estrutura apresenta a maior concentração de dano no centro e nas laterais da abóbada da nave. Além disso, o intradorso da abóbada do corredor apresenta dano no seu

centro. Os extradorsos das abóbadas da nave, da capela e da sacristia, também apresentam dano nas ligações com as respetivas paredes transversais (Figura 53 (a) e (b)).

Quando a capacidade máxima é atingida (Figura 53 (c) e (d)), o centro da abóbada da nave apresenta uma fenda longitudinal que se prolonga na abóbada da capela-mor (intradorso) e a

abóbada do corredor apresenta também uma fenda longitudinal de menor severidade (intradorso). Além disso, a abóbada da nave apresenta fendas diagonais no intradorso, junto das paredes transversais. As fendas que apresentam maior severidade correspondem às fendas localizadas na ligação da abóbada da nave com a abóbada da capela-mor (intradorso e extradorso). O extradorso da abóbada da nave apresenta duas fendas longitudinais nas laterais. No final da análise (Figura 53 (e) e (f)), as fendas aumentam a sua severidade e concentram-se nas mesmas zonas das abóbadas, destacando-se as fendas longitudinais da abóbada da nave (centro e laterais) e as fendas diagonais nesta mesma abóbada junto das paredes transversais. O dano obtido na análise do modelo com interação do solo-estrutura quando submetido à ação do peso próprio apresenta um padrão semelhante ao obtido no modelo de referência, embora com maior severidade. Além disso, o modelo com interação solo-estrutura apresenta dano no corredor e na capela-mor.

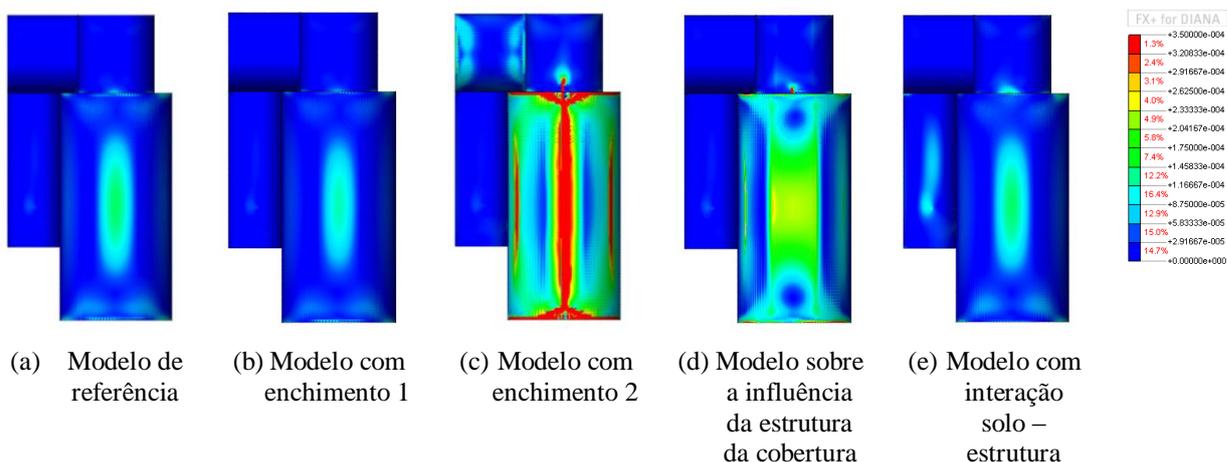
**Figura 55.** Extensões principais de tração no intradorso das abóbadas dos modelos.

A Figura 55 apresenta as extensões principais de tração no intradorso das abóbadas dos modelos numéricos. Os resultados permitem verificar a concentração de dano situa-se no centro da abóbada da nave para todos os modelos, o que em geral se encontra de acordo com o dano existente. O modelo em que o extradorso das abóbadas encontra-se totalmente preenchido por material de enchimento (enchimento 2) e o modelo em que se considera o contato entre as lajes das coberturas e as abóbadas apresentam o dano mais elevado. No entanto, o dano apresentado pelo modelo com contato entre as lajes das coberturas e as abóbadas apresenta uma configuração composta, sobretudo por duas fendas longitudinais, o que não se encontra de acordo com o dano existente. Os resultados das abóbadas da análise da interação solo - estrutura são semelhantes ao dano existente, no entanto, apresenta dano na abóbada do corredor, o que não se observa no padrão de fendilhação da igreja. Os resultados do modelo com enchimento até 50% da altura das abóbadas (enchimento 1) são semelhantes aos danos obtidos no modelo de referência. Em geral, os danos nas abóbadas apresentam um padrão semelhante ao dano existente, no entanto ocorre para diferentes fatores de carga. O único modelo que apresenta dano severo nas abóbadas corresponde ao modelo em que o extradorso está totalmente preenchido com material de enchimento. Note-se ainda que, em geral, os modelos apresentam dano na ligação entre a abóbada da nave e as paredes transversais, o que se verifica igualmente no padrão fendilhação da igreja.

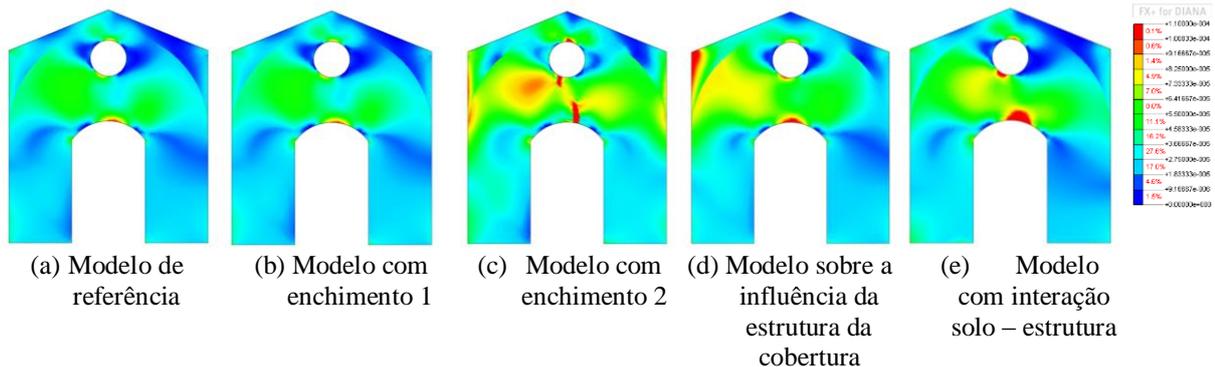
**Figura 56.** Extensões principais de tração na superfície interior da fachada principal dos modelos.

A Figura 56 apresenta as extensões principais de tração na fachada principal para os diferentes modelos numéricos. O padrão de fendilhação da igreja (Figura 54 (b)) apresenta uma fenda diagonal que atravessa a abertura circular, com origem nas aberturas da fachada (janela circular e porta principal). Além disso, apresenta uma fenda vertical no lado norte da

fachada. Em geral, os resultados obtidos nas análises numéricas encontram-se de acordo com o dano existente na igreja. Para fatores de carga superiores a 1.0 é possível observar-se mais claramente estas fendas na fachada para os diferentes modelos. No entanto, para o fator de carga igual a 1.0, os modelos, com exceção do modelo com enchimento 2, apresentam dano pouco severo. O maior dano obtido na fachada dos modelos encontra-se junto das aberturas e junto do cunhal sudoeste da nave.

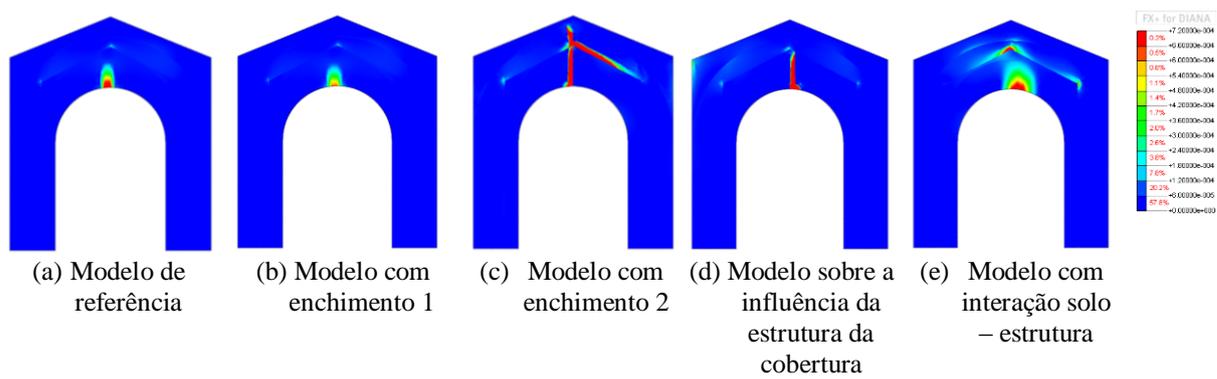
**Figura 57.** Extensões principais de tração no arco do interior da nave dos modelos.

A Figura 57 apresenta as extensões principais de tração na parede posterior da nave nas análises numéricas. O padrão de fendilhação da igreja (Figura 54 (c)) apresenta quatro fendas verticais nesta parede junto dos cunhais, que têm origem no topo da parede. O dano obtido através da modelação numérica apresenta uma fenda vertical no centro do arco, o que não se encontra de acordo com o dano existente. O modelo que considera o contato entre as lajes das coberturas e as abóbadas apresenta-se uma fenda vertical no centro do arco que se prolonga até a cobertura da capela-mor. O dano mais severo ocorre para o modelo com enchimento 2, em que a fenda vertical no centro do arco prolonga-se até a laje de cobertura da capela-mor. Além disso, este modelo apresenta dano severo na ligação entre a cobertura da capela-mor e a parede posterior. Os resultados parecem indicar que a ligação entre as lajes de coberturas e as paredes transversais pode ter influência significativa na severidade da fenda vertical no centro do arco. Além disso, o modelo com enchimento 1 reduz a severidade desta fenda.
