**Sistemas de Observação do Estado
Superficial de Pavimentos: Otimização do
Sistema com Equipamento Fotográfico
(fendilhamentos)**

Dissertação de Mestrado
Mestrado em Engenharia Urbana

The present work presents a case study of a pavement in a road section of *Campus de Gualtar* at the University of Minho, in which the cracking level was evaluated. Three different methods were used to examine the pavement surface condition: i) traditional one, with visual observation carried out on foot; ii) vehicle survey with computational support; (iii) survey with photographic equipment (webcam) coupled to a vehicle. Besides, the last system has been optimized by studying the influence of lighting, camera type and speed on the quality of the images obtained.

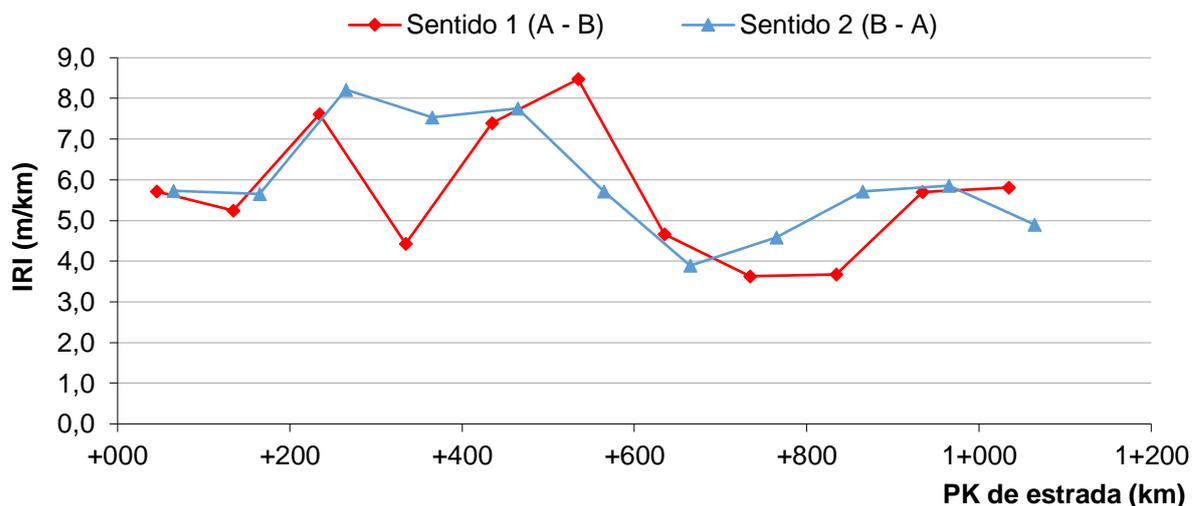
Figura 39: Valores de IRI por treços de 100 m no trecho experimental para ambos os sentidos

Ao analisar os resultados do IRI verifica-se que a regularidade é influenciada principalmente pelas singularidades existentes, embora também possa existir uma relação com o traçado da estrada ou com a própria estrutura do pavimento em diferentes locais do trecho. De uma forma geral, verifica-se que a primeira metade do trecho (mais próxima do ponto A) tem uma maior irregularidade. O maior número de singularidades (por exemplo, lombas, tampas de saneamento) existentes neste local deverão ser a principal razão que justifica este resultado. No entanto, também se verifica a existência dum maior nível de degradação nesta parte do trecho, com várias deformações localizadas e algumas reparações que tornam o pavimento mais irregular. O maior declive da estrada neste local é uma possível razão para o seu maior dano,

mas é mais provável que a degradação seja resultante de uma inadequada capacidade de carga do pavimento neste local devido à existência de solos de fundação com pior qualidade, à reduzida espessura do pavimento ou à existência de um tráfego mais agressivo.

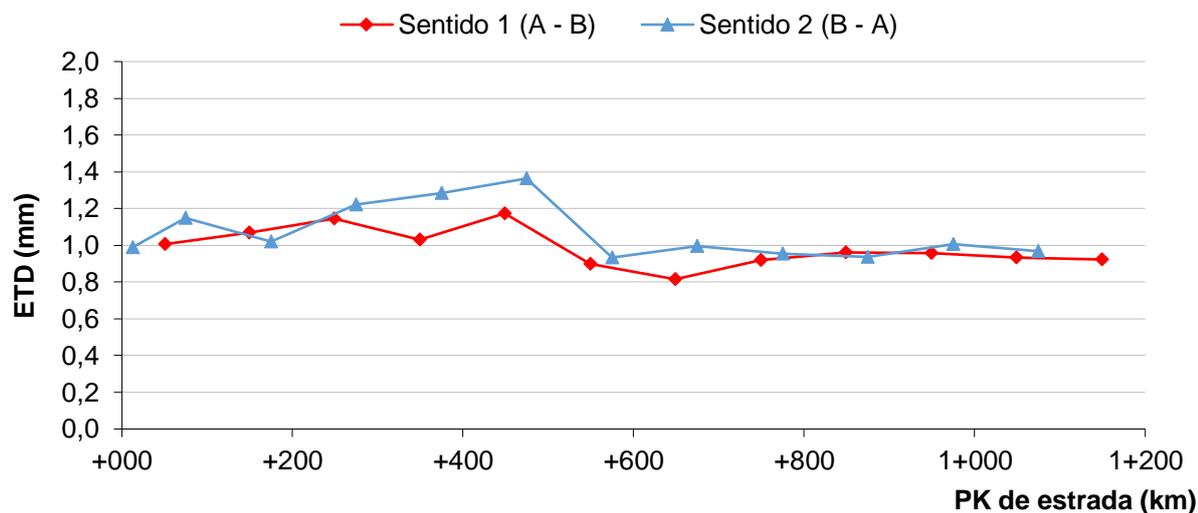
Figura 40: Valores de profundidade estimada da textura por troços de 100 m no trecho experimental para ambos os sentidos

Ao comparar os valores de ETD obtidos neste trecho experimental com o limite legal mínimo de 0,6 mm apresentado no Capítulo 3 para uma camada de desgaste em betão betuminoso, rapidamente se conclui que esse limite é cumprido ao longo de toda extensão. Esta exigência está relacionada com questões de segurança de circulação, dado que pavimentos com textura muito lisa (menores valores de ETD) podem reduzir a capacidade de travagem em condições molhadas, aumentando o risco de acidente. Esse problema pode acontecer em pavimentos muito novos (onde não se removeu a película de betume à superfície), com misturas densas mais “finas” do que seria expectável para um betão betuminoso de desgaste, ou em pavimentos com elevada utilização que tenha causado uma redução da textura. Assim, nenhum destes casos se enquadra no trecho experimental em análise.

Ao longo do trecho, e de uma forma geral, verifica-se que a primeira metade (mais próxima do ponto A) tem uma maior textura. Esta tendência é semelhante à observada quando se avaliou a irregularidade. O maior estado de degradação nessa zona do trecho poderá estar a influenciar o valor da textura, mas é mais provável que essa diferença resulte da utilização de diferentes

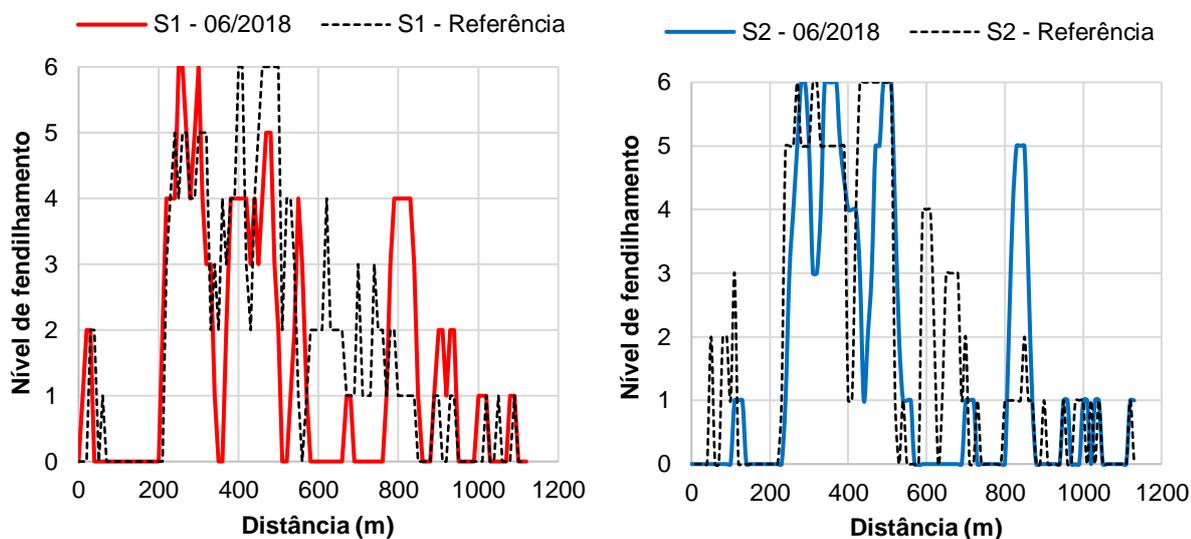
Figura 42: Levantamento visual do nível de fendilhamento no trecho experimental para ambos os sentidos efetuado em junho de 2018 vs. levantamento de referência

Ao avaliar de forma comparativa os resultados obtidos nos levantamentos inicial (traço contínuo) e final (referência, a traço interrompido), é possível observar algumas diferenças entre essas duas fases, com alguma tendência para identificar o fendilhamento com um nível mais baixo de gravidade na fase inicial do trabalho (quando havia menos experiência). Apesar disso, os locais com maior nível de degradação coincidem em ambos os levantamentos, tal como seria de esperar.

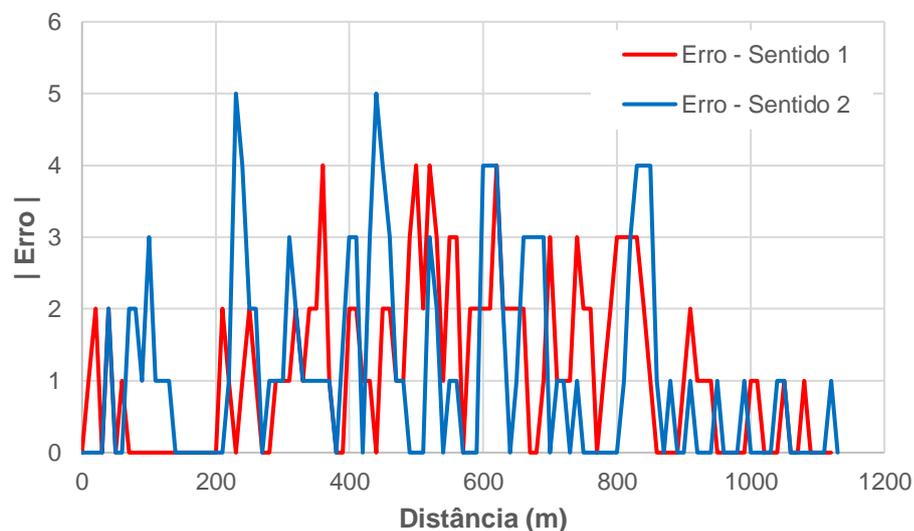
Figura 43: Erro associado ao levantamento visual do nível de fendilhamento efetuado em junho de 2018 por comparação com o levantamento de referência em ambos os sentidos

Verifica-se que os erros que ocorreram entre ambas as fases tiveram maior incidência nos locais com maior nível de degradação (entre os 200 e os 800 metros), embora não haja um número muito significativo de erros superiores a 2.

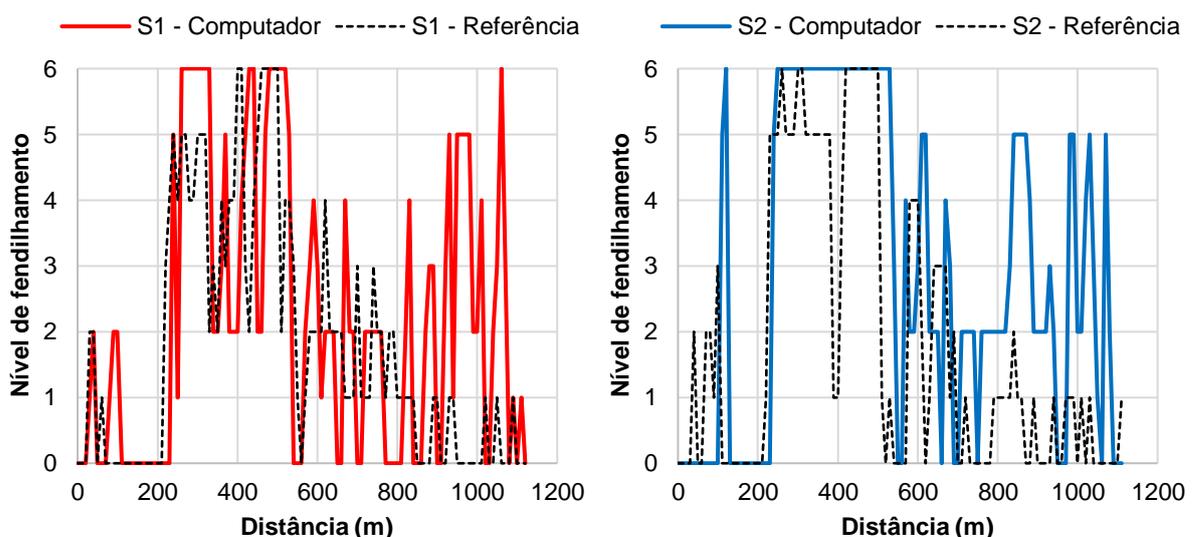
Figura 44: Levantamento com apoio computacional do nível de fendilhamento no trecho experimental para ambos os sentidos vs. levantamento de referência

Ao comparar os resultados deste novo sistema (linhas contínuas coloridas) com o levantamento visual de referência (traço interrompido a preto) verifica-se alguma correspondência na parte inicial, embora com menos precisão na identificação (em princípio devido à maior velocidade do levantamento). No entanto, na parte final do trecho (a partir dos 800 metros) há diferenças significativas entre os dois métodos, com níveis de gravidade mais elevadas neste levantamento com apoio computacional. Esta diferença na identificação das degradações terá sido parcialmente influenciada, neste caso, pelo apoio do técnico que acompanhou a realização deste ensaio. Também é provável que algumas diferenças sejam resultantes dos diferentes métodos utilizados para medir as distâncias.

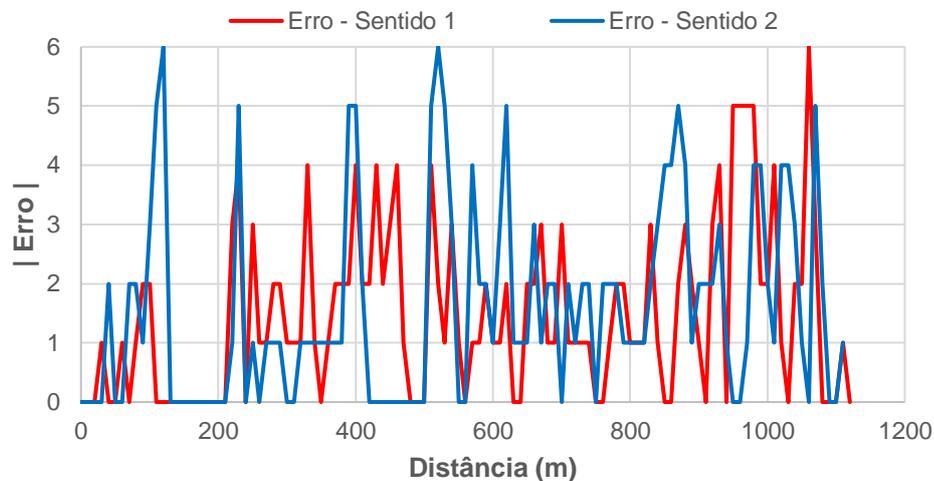
Figura 45: Erro associado ao levantamento computacional do nível de fendilhamento por comparação com o levantamento de referência

É visível que ocorreram vários erros, alguns deles com o valor máximo possível (seis) ao longo de todo o trecho, embora tenham maior incidência nos locais com maior nível de degradação (entre os 200 e os 700 metros) e na zona final do trecho (depois dos 800 metros). Além disso, há um número significativo de erros superiores a 2.

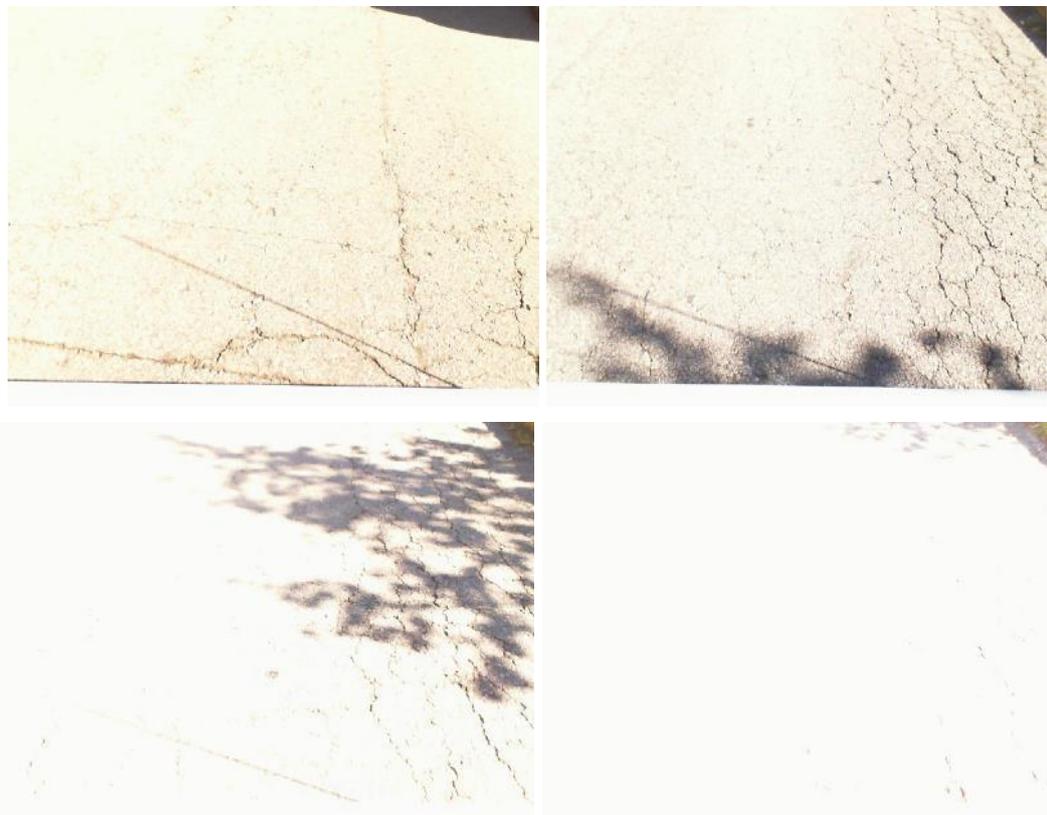
Figura 46: Imagens sem qualidade captadas com a câmara 1 no levantamento de julho de 2018 devido ao excesso de luminosidade (luz natural).

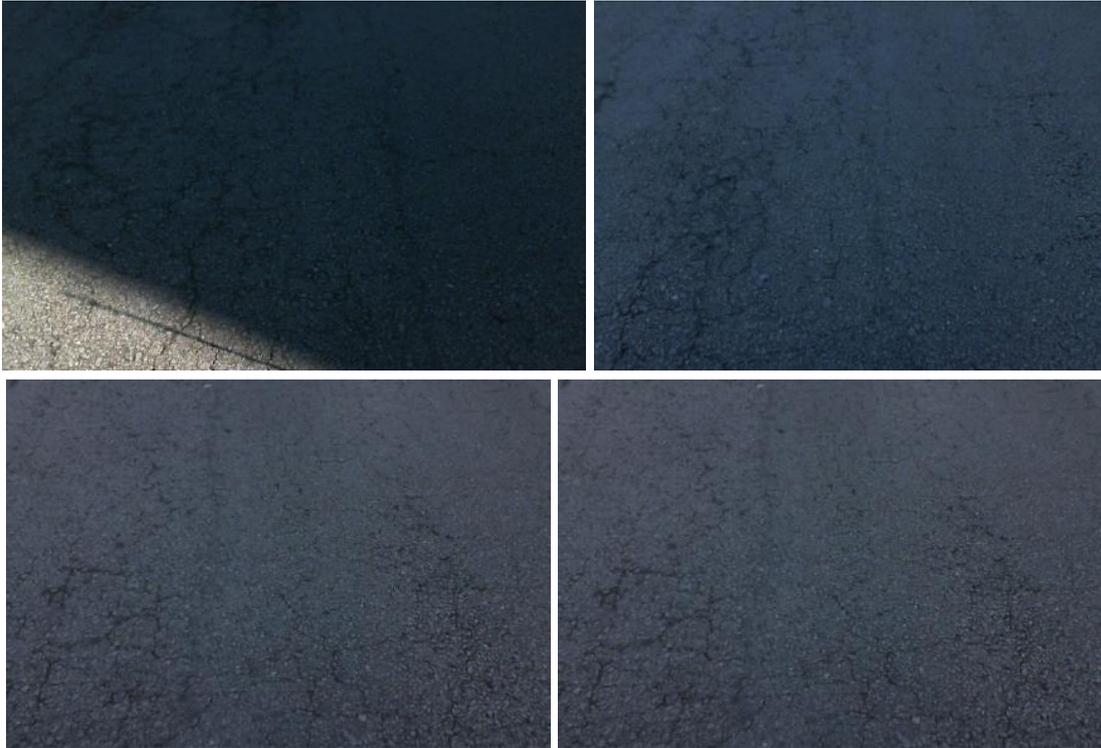
Figura 47: Imagens sem qualidade captadas com a câmara 1 no levantamento de julho de 2018 devido à reduzida luminosidade (luz natural)

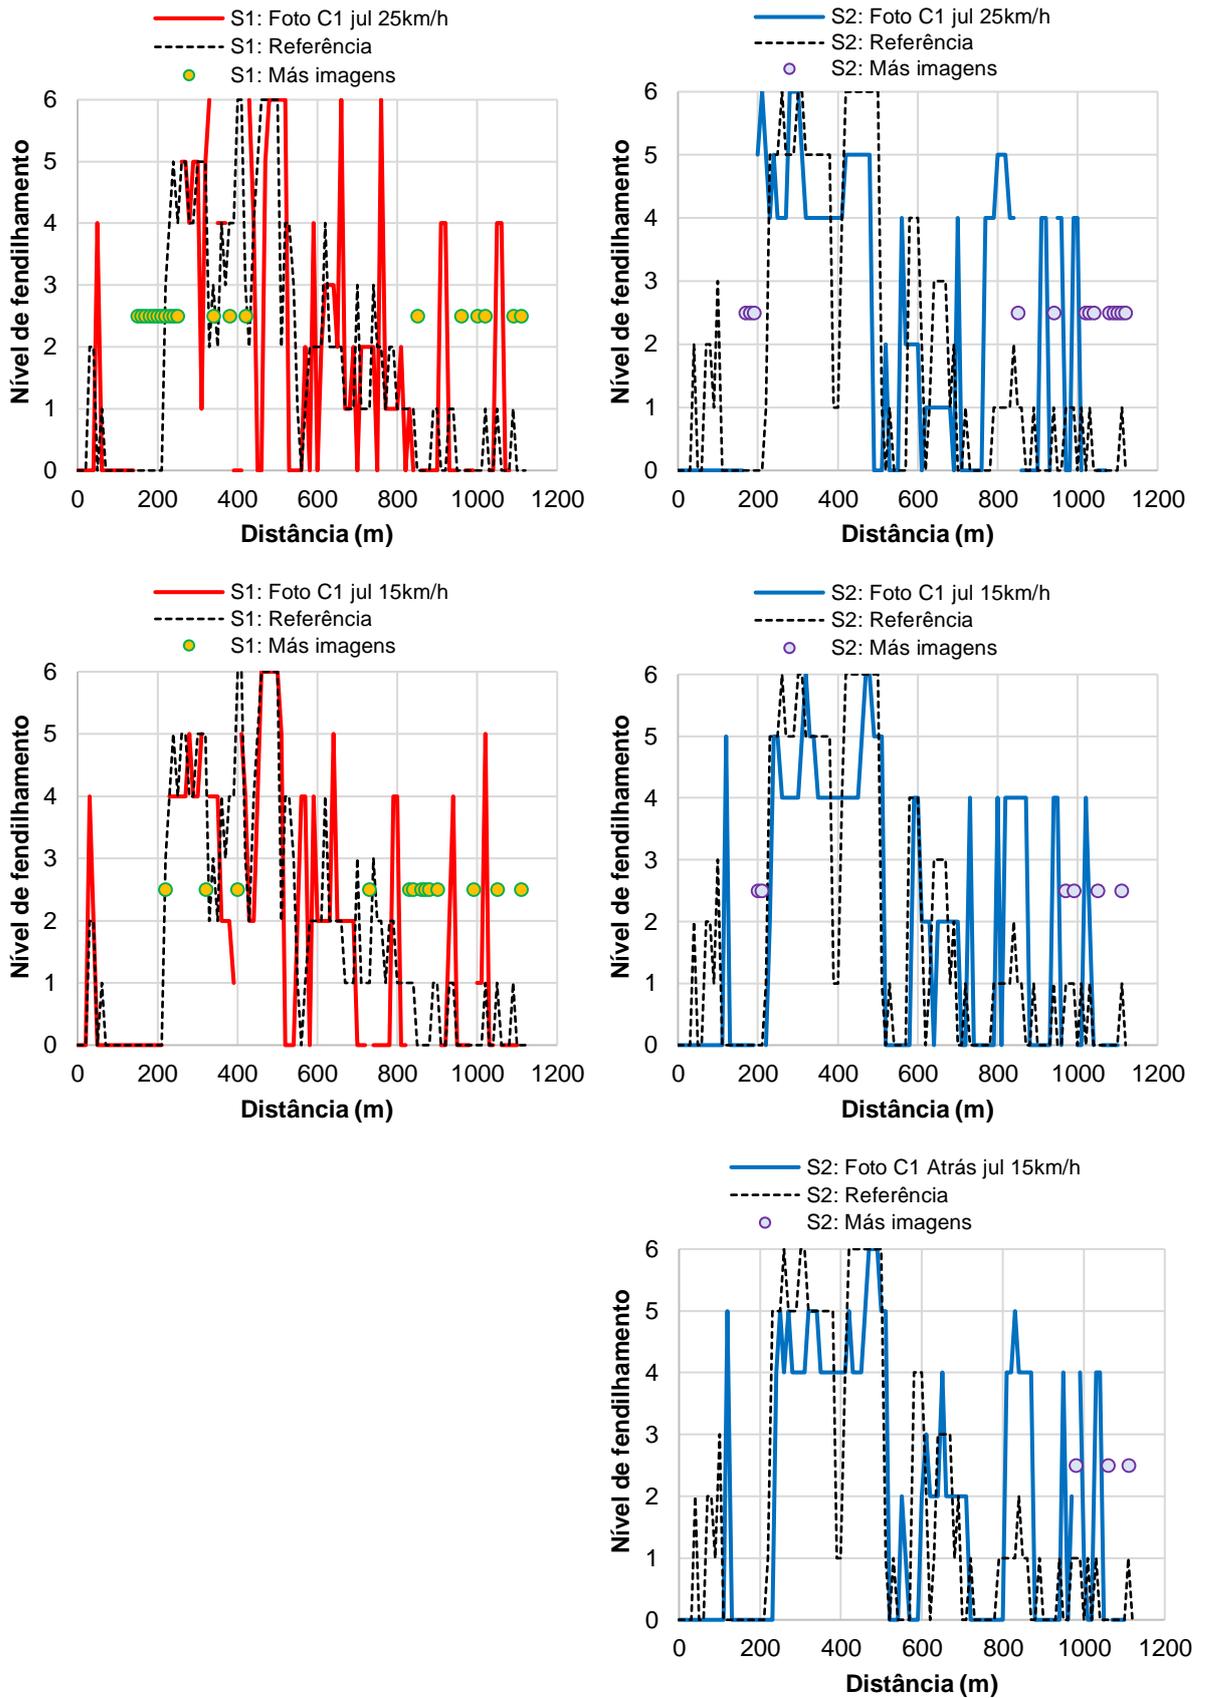
Figura 49: Levantamentos com apoio fotográfico de julho de 2018 vs. levantamento de referência do nível de fendilhamento no trecho em ambos os sentidos.

Ao comparar os resultados do sistema fotográfico (linhas contínuas coloridas) com o levantamento visual de referência (traço interrompido a preto) verifica-se alguma correspondência em especial no sentido 2 (azul) até aos 800 metros do trecho. No entanto, na parte final do trecho (a partir dos 800 metros) há diferenças significativas entre os dois métodos, com níveis de gravidade mais elevadas no levantamento fotográfico. Há ainda um conjunto significativo de pontos com imagens de pouca qualidade (más imagens) onde não se conseguiu identificar o nível de fendilhamento. Verifica-se ainda que há uma redução desses pontos com “más imagens” ao reduzir a velocidade de levantamento (segunda linha de gráficos), ao mesmo tempo que se consegue uma maior correspondência com o levantamento visual de referência. O levantamento feito com a câmara na parte de trás do veículo (última linha de gráficos) também obteve bons resultados, que foram semelhantes ao levantamento frontal realizado à mesma velocidade. No entanto houve problemas de conexão entre a câmara e o portátil, o que levou a escolher a posição frontal para os restantes ensaios.

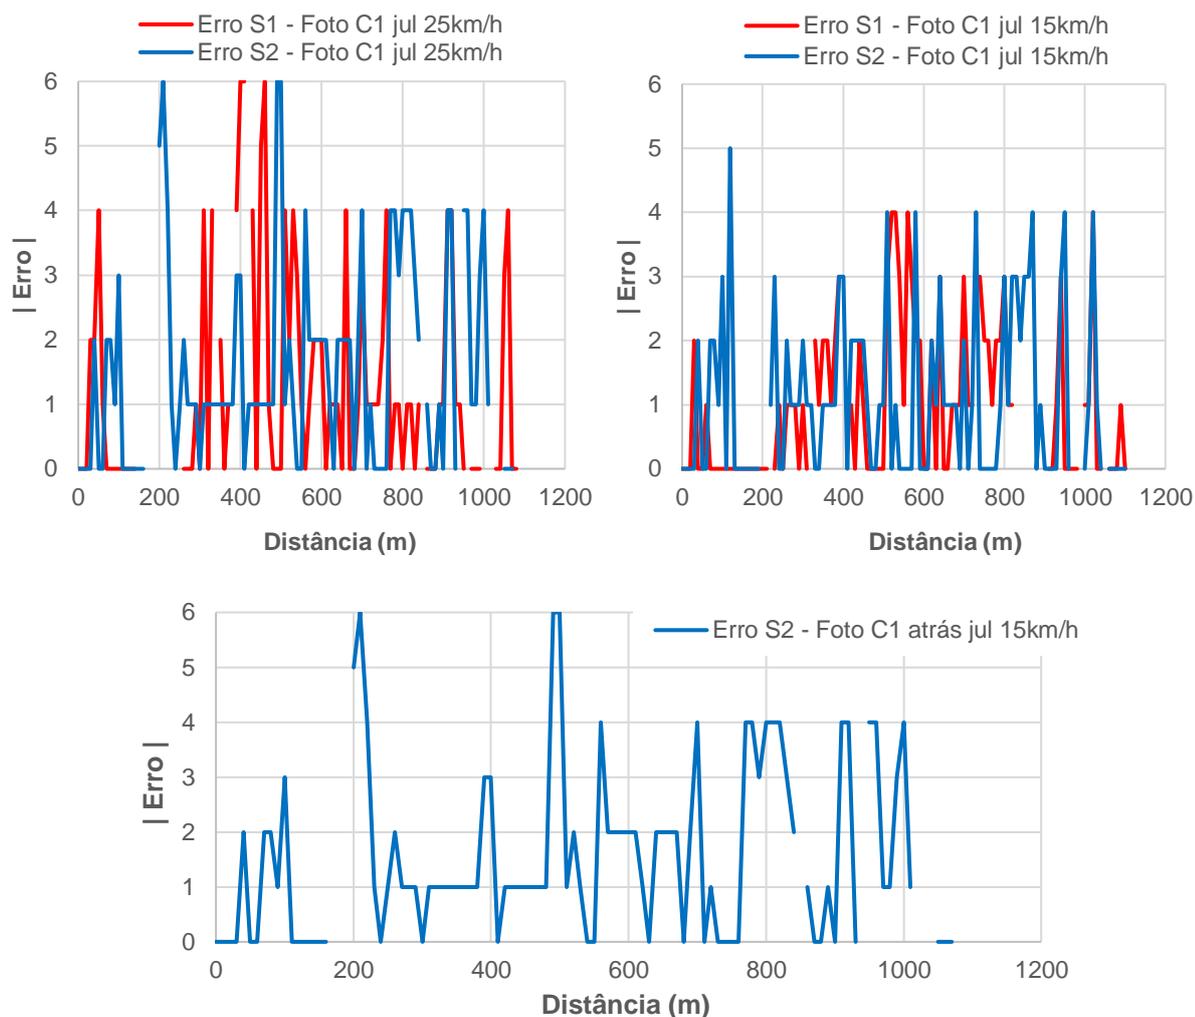
Figura 50: Erro associado aos levantamentos com apoio fotográfico de julho de 2018 por comparação com o levantamento de referência.

Os erros têm uma distribuição por todo o trecho nos vários levantamentos, alguns deles com o valor máximo possível (seis) para a velocidade de 25 km/h. Estes têm maior incidência nos locais com maior nível de degradação (entre os 200 e os 700 metros). Aparentemente há maiores erros no levantamento a maior velocidade e, em geral, no sentido 2. Além disso, há um número significativo de erros superiores a 2 que, de preferência, não deveriam ocorrer.
