Análise de danos em (motores) automóveis

Dissertação de Mestrado  
Mestrado Integrado em Engenharia Mecânica

junho de 2021

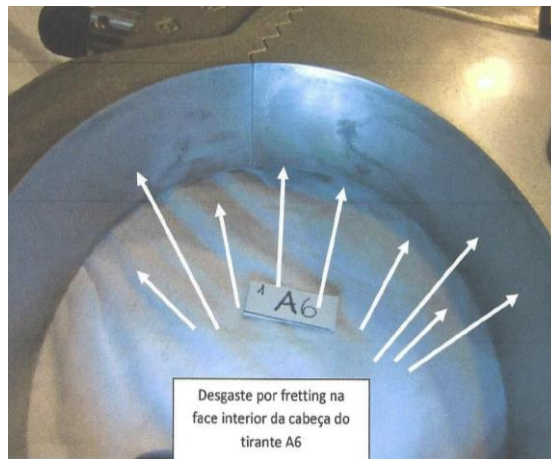
Figura 2-6 – Desgaste por *fretting* , setas indicam a zona crítica

Nestes motores existem elevadíssimas cargas cíclicas da ordem dos 64 000 kgf, à carga nominal, e de baixa amplitude de deslocamento (microdeslocações, da ordem de 5 a 50 milésimos de milímetro). O *fretting* ocorre normalmente no alojamento da capa ou bronze dentro de zonas críticas (setas a branco na figura 2-35) de 35º para a esquerda e 35º para a direita do eixo da biela, Figura 2-6.

Aconselha-se que sempre que existam áreas com *fretting* nas bielas superiores a 20%, que estas sejam substituídas (Man Diesel&Turbo servisse letter SL2016-635/JNN, 2016). Em algumas situações o roçamento acontece por deficiente ajustamento do bronze na biela. No caso dos motores estacionários há a recomendação de alguns Fabricantes da necessidade de substituição das bielas dos motores a cada 12 000 h. Isto revela uma forte preocupação do fabricante com este fenómeno apostando em prevenção e proteção da segurança da máquina.

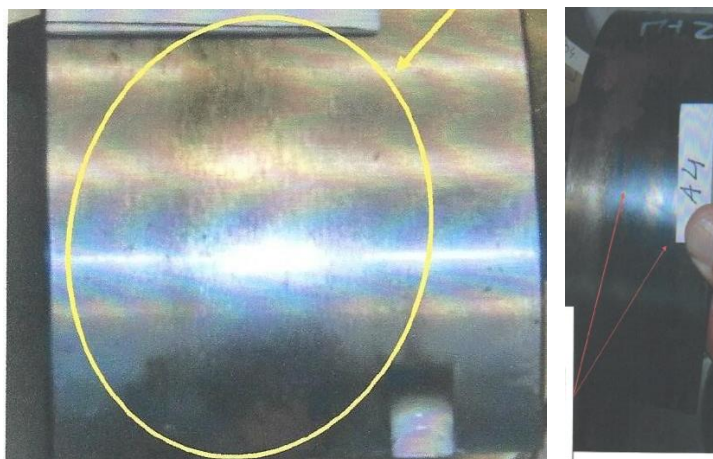
Figura 2-7 - Abrasão localizada (à esquerda), *hot points* (à direita).

Podem também aparecer marcas de abrasão localizada que resultam de roçamento no alojamento com acumulação de partículas duras (*build ups*) causadas pelo *fretting*, Figura 2-7 à esquerda, ou ainda pontos de aquecimento localizado (*hot points*), Figura 2-7 à direita.

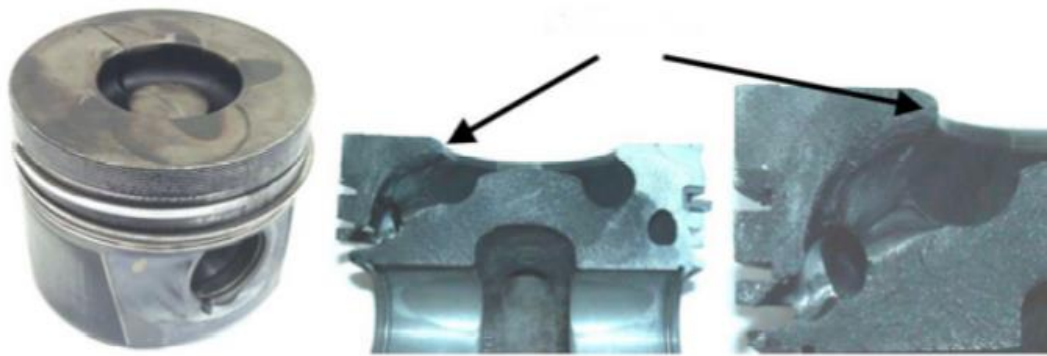
Figura 2-8 – Fraturas num pistão de um motor a Diesel. (Silva,2004)

Os danos têm normalmente início na cabeça do pistão, nas ranhuras dos segmentos, nos furos do cavilhão e nas saias dos pistões. Existem várias causas possíveis para a iniciação de falhas em pistões. Como podemos ver na imagem da Figura 2-8 .

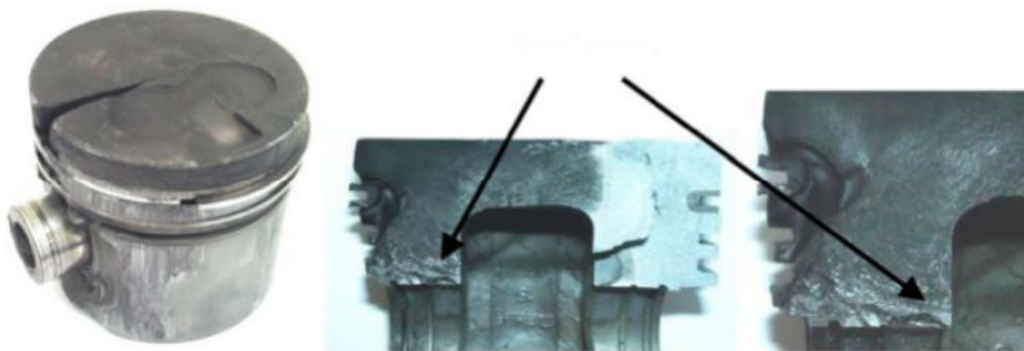
Figura 2-9 - Aparecimento de fraturas (Silva, 2004)

Uma outra falha num pistão de um motor Diesel é evidente através das marcas de propagação que estão assinaladas, na Figura 2-9 em que a mesma se iniciou junto ao bordo da cabeça e se propagou em direção ao suporte da cavilha.

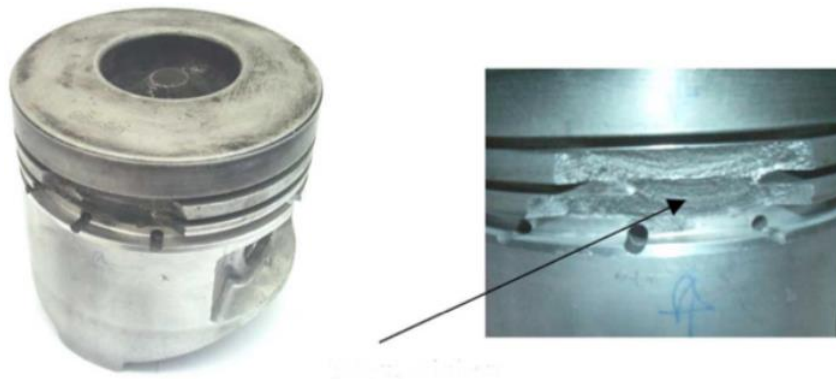
Figura 2-10 - Fraturas por fadiga. (Silva,2004)

É importante referir que a maioria das falhas ocorre segundo o eixo do cavilhão. Isto deve-se ao facto de o pistão fletir em torno do apoio e da fadiga acabar por atingir as zonas onde os esforços são maiores e repetidos durante mais ciclos. Os rasgos dos segmentos representam também um ponto crítico pois são superfícies que estão sujeitas aos esforços criados pelo atrito nos segmentos. A falha neste local pode acontecer como podemos ver na Figura 2-10 (Silva, 2004).

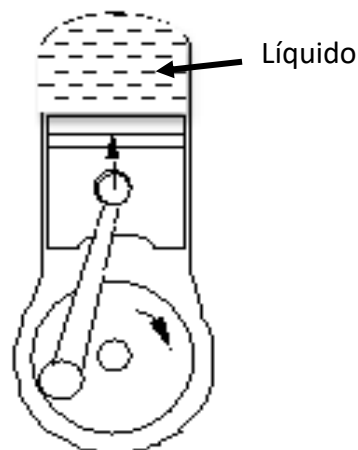
Figura 2-11 - Existência de líquido (incompressível) na câmara de combustão (Martins, 2020)

Este fenómeno pode provocar danos nos pistões (Martins, 2020) pese embora ocorra muito raramente. Pode ser designado também por outros autores como bloqueio hidrostático ou bloqueio hidráulico. Nestas situações o motor pára e parte porque existe um líquido incompressível (pode ser água) dentro do cilindro, limitando o curso do pistão. Na Figura 2-11 pode ver-se que a cambota do motor tenta rodar, mas o pistão não consegue subir mais pois existe líquido em cima dele.

No *hydrolock* a biela empena e pode até partir tal como o pistão. Esta ocorrência dá-se, por exemplo, quando água entra no sistema de admissão do motor. Mas se o pistão não partir, este líquido não entrará para o cárter (zona da cambota), pois o pistão veda esta zona. A água somente entrará no cárter se o pistão se partir durante o *hydrolock*.

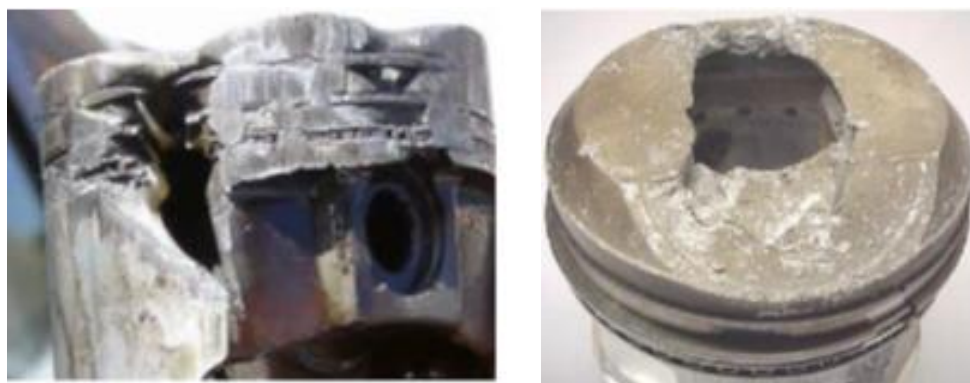
Figura 2-13 - Pistões danificados por *Knock*

Um outro fenómeno para danos em pistões é o *knock*. Nos motores a gasolina um dos problemas que sempre existiram é uma combustão semelhante à detonação, também conhecida por "grilar" que na língua inglesa se designa por *knock*. Este é um tipo de combustão destrutivo e acontece quando a ignição (faísca da vela) não se dá na altura certa ou quando há zonas da câmara de combustão muito quentes. Quando a faísca se dá antes do momento "ideal", a pressão dentro do cilindro sobe de tal maneira que se atinge o chamado ponto de "auto-ignição" da mistura ar-gasolina, o que origina uma combustão do tipo detonante de elevada intensidade. As elevadíssimas pressões e temperaturas que se geram ultrapassam os limites metalúrgicos para os pistões e câmara de combustão (que são em alumínio, pelo que têm uma temperatura de fusão pouco superior aos 600°C), fazendo com que estes componentes fundam e o motor se estrague. O *Knock* pode também ocorrer num motor diesel se o avanço da inflamação for grande. Ao contrário dos motores a gasolina em que o *knock* aparece no final da combustão, nos motores a gasóleo aparece no seu início quando a taxa de aumento de pressão é muito elevada. Na Figura 2-13 mostram-se pistões danificados por *Knock*.

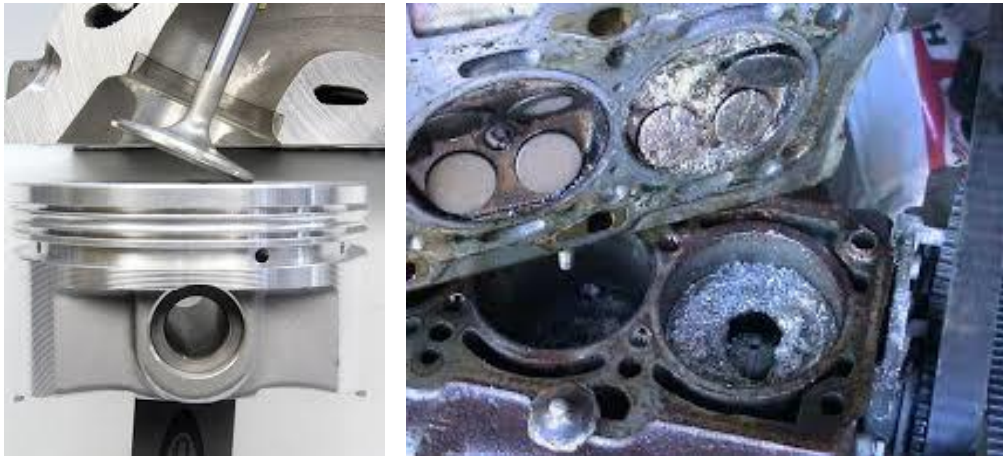
Figura 2-16 - Pistão a bater numa válvula por haver desfasamento (falta de sincronismo) entre a cambota e a árvore de cames (à esquerda). Estado em que pode ficar um motor com este problema (à direita).

Quando uma corrente (ou uma correia) de distribuição se danifica, deixa de haver coordenação (sincronismo) entre o movimento da cambota (eixo inferior do motor) e o da(s) árvore(s) de cames (um veio na parte superior do motor, ligado à cambota por essa corrente

ou correia), levando a que os pistões batam nas válvulas (Figura 2-16 esquerda), as empenem e/ou danifiquem parcial ou totalmente a culassa (ou cabeça) e pistões (Figura 2-16 direita).

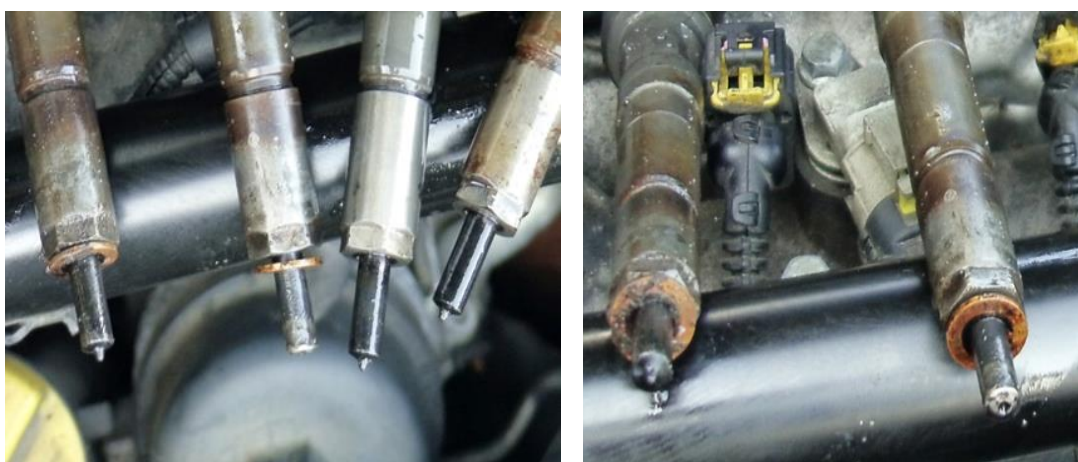
Figura 2-17 - Injetor com bico partido

Dentro dos sistemas periféricos do motor Diesel o de injeção é um dos que mais pode causar danos significativos aos pistões em caso de falha. Há casos em que os pistões ficam com a cabeça danificada e até com furos, típicos de falhas relacionadas com a combustão/injeção do combustível. Os sistemas Diesel *common rail* permitem separar os sistemas de geração de pressão dos de injeção, estando a bomba de alta pressão disponível para todos os injetores através de um tubo distribuidor comum (*rail*), sendo a pressão controlada independentemente da rotação do motor. A injeção dá-se em finíssimos orifícios (dos injetores) que quando por avaria partem, Figura 2-17, a elevada pressão de funcionamento produz um jato de gasóleo que desfaz a superfície onde bata, em concreto a cabeça dos pistões. Nestes sistemas de injeção as pressões são muito elevadas o que faz com que as cabeças dos pistões sejam nalguns casos literalmente cortadas pelo jato de gasóleo (Martins, 2020).

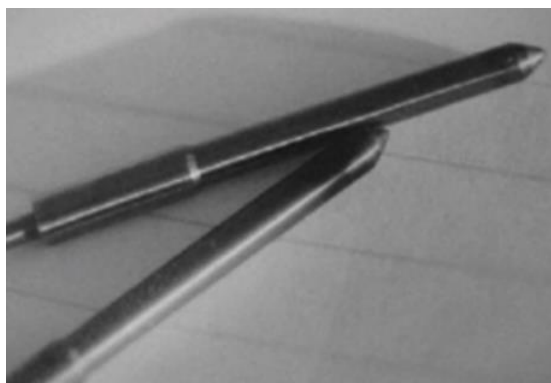
uma parte do combustível percorra o seu interior e lubrifique a agulha e o próprio injetor arrefecendo-o, saindo depois esse gásóleo por um tubo de retorno de regresso ao depósito de combustível. É frequente as agulhas dos injetores ficarem presa e as extremidades (bicos) ficarem pretos, descolorados e com danos na haste da agulha, Figura 2-18. Quando a agulha não veda convenientemente na sua sede, os gases de escape entram para a câmara da agulha causando a sua descoloração, devido às elevadas temperaturas, Figura 2-19.

Figura 2-18 - Hastes dos injetores pretas. (Wielligh, Burger. e Wilcocks, 2003)

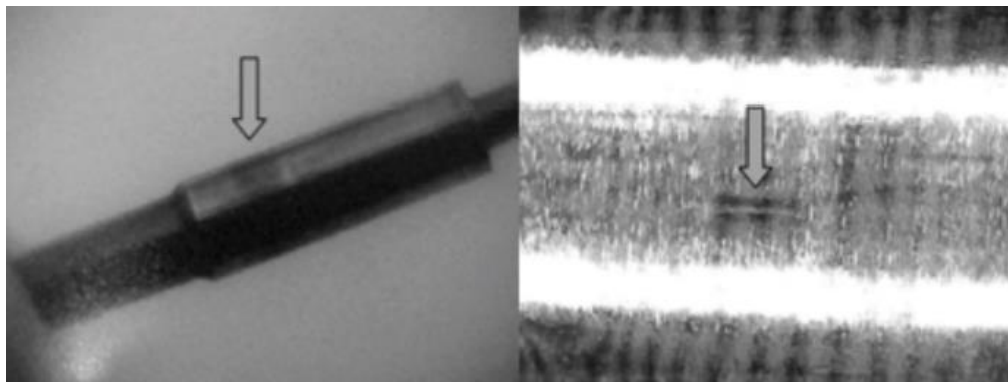
Figura 2-19 – Agulha do injetor descolorada (setas) pelas elevadas temperaturas (Wielligh, Burger. e Wilcocks, 2003)

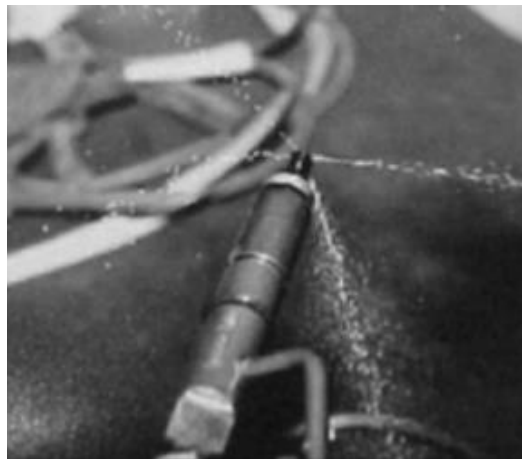
convenientemente na sede do injetor e pelas elevadas pressões o combustível escorre para fora provocando gotículas bastante maiores com gotejamento na ponta do injetor, enquanto no segundo caso a prisão da agulha provoca gotejamento ou pulverização deficiente, Figura 2-20.

Figura 2-20 - Gotejamento ou pulverização deficiente do injetor. (Wielligh, Burger. e Wilcocks, 2003)

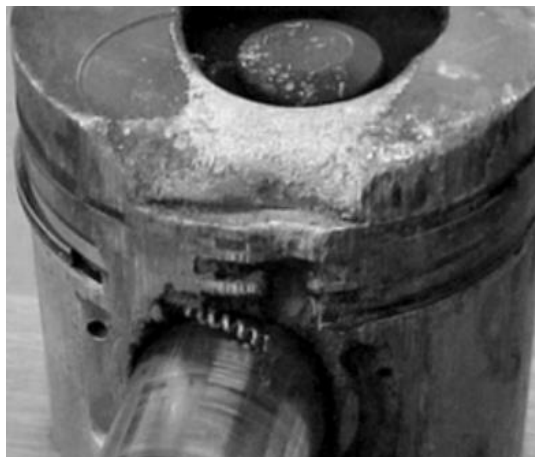
Estas situações de deficiente pulverização levam a que outros problemas e danos possam acontecer com o “lavar” das paredes dos cilindros propiciando problemas de desgaste prematuro e pior ainda a gripagem entre pistões e camisas ou até a destruição da cabeça do pistão, Figura 2-21.

Figura 2-21 - Destruição da cabeça do pistão. (Wielligh, Burger. e Wilcocks, 2003)

A destruição da cabeça do pistão deriva do facto de o jato ser efetuado de forma deficiente ou com partículas (gotículas) demasiado grandes. Em funcionamento normal as gotas devem ser finíssimas, de modo que o combustível (ou a sua nuvem) fique em suspensão

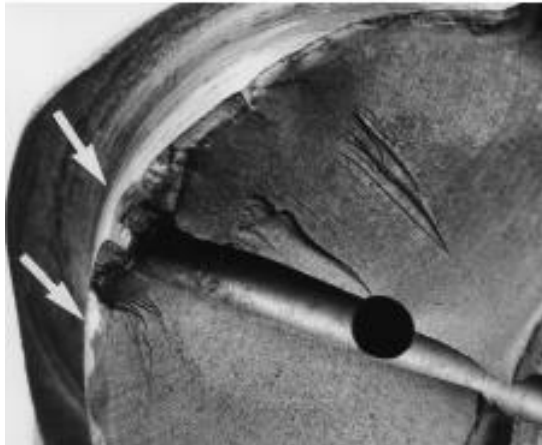
Muitos dos danos em cambotas derivam de reparações mal executadas e indevidas. Por exemplo, (Heyes, 1998), uma soldadura e uma posterior retificação para obter a dimensão original, propiciou que a soldadura efetuada sobre o moente de apoio da cambota, tivesse originado fadiga e o conseqüente crescimento de fenda progressivo e lento. Houve defeitos óbvios de homogeneidade de material e revestimento insuficiente na parte soldada, Figura 2-25.

Figura 2-25 – Cambota partida, após a reconstrução, setas na zona soldada. (Heyes, 1998)

As soldaduras deficientes e de má qualidade (Heyes, 1998) são um dos fatores de redução da resistência mecânica, levando a que a fenda se inicie a partir do furo de lubrificação com obstrução do lubrificante.

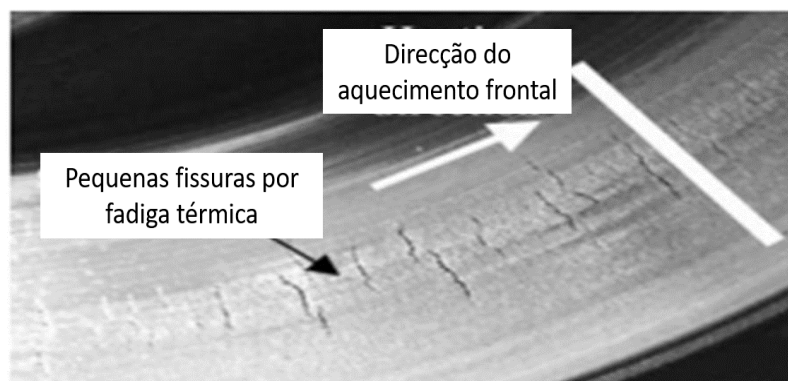
Outros danos aparecem quando as cambotas sofrem uma reconstrução após desgaste na superfície dos moentes de biela. No acabamento de retificação fez-se uma retificação para repor o diâmetro original. Normalmente a falha está associada a uma incorreta instalação dos bronzes e/ou a uma lubrificação anormal da cambota. A Figura 2-26 mostra as fendas desenvolvidas por fadiga térmica (Silva, 2003) e mostra ainda que a operação de desbaste foi feita com indevida lubrificação de corte ou com um disco inadequado provocando danos no material. É possível verificar as orientações das fendas de pequena profundidade que se desenvolveram paralelamente ao gradiente térmico. Este caso ocorreu num motor de uma autocaravana.

Figura 2-26 – Fendas por fadiga térmica. (Silva, 2003)

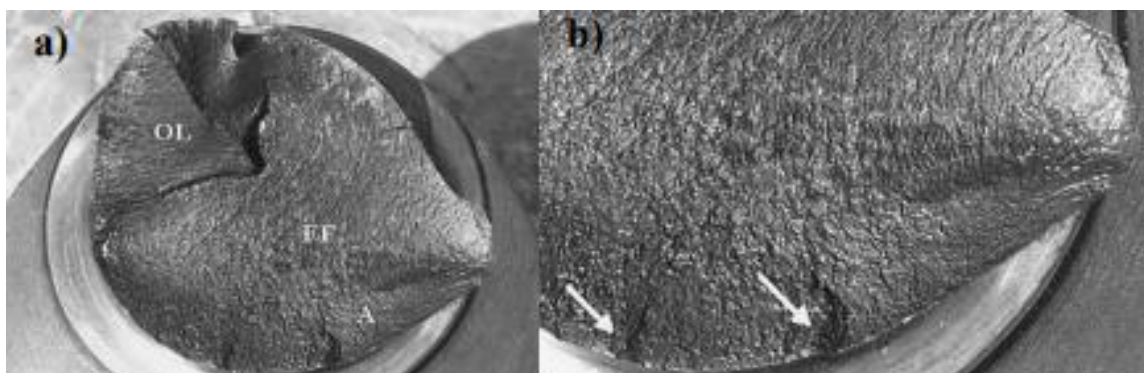
Situação análoga ocorreu num motor de um camião de 6 cilindros (Asi, 2006), ainda em período de garantia. A cambota era de ferro fundido dúctil com grafite esferoidal na sua estrutura, que é uma boa solução para as propriedades mecânicas de resistência e tenacidade a baixo custo de produção. A cambota entrou em falha num dos seus moentes tendo-se iniciado a fratura na região da garganta do moente propagando-se depois transversalmente. O que acontece quando a fratura se inicia na garganta do moente é que como esta zona é mecanicamente mais resistente a fenda vai-se propagar até à rotura total do moente (Figura 2-28).

Figura 2-28 – Análise macrográfica do moente de biela: a) início da fenda, b) crescimento da fenda. (Asi, 2006)

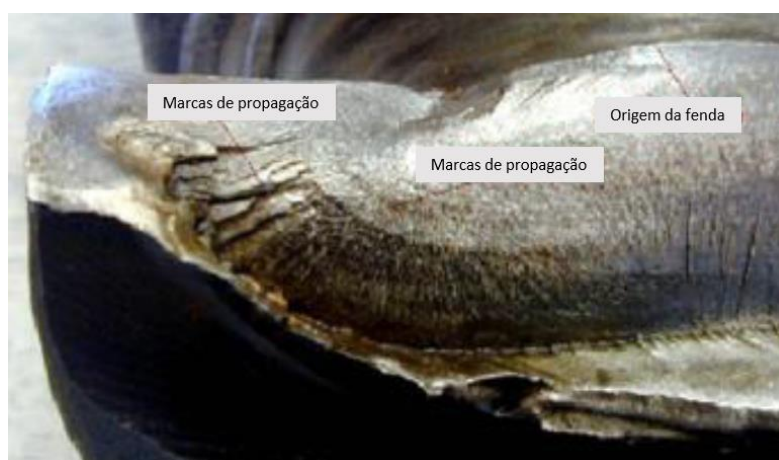
Um motor acoplado a um gerador elétrico fraturou a cambota por fadiga (Espadafor, Villanueva e García, 2009) em funcionamento a 1500 rpm, falha esta que implicou avultados danos nas bielas, pistões e apoios. A cambota em aço de baixa liga temperada fraturou na zona dos pratos junto à extremidade de transmissão de potência, junto ao volante do motor. Na Figura 2-29 veem-se os ciclos de paragem na fratura existente e que se propagaram em 70% da seção transversal total do prato. É ainda claro que houve fadiga de alto ciclo por sollicitação de baixa amplitude.

Figura 2-29 – Zona da fratura na cambota, marcas de propagação e origem da fenda. (Espadafor, Villanueva e García, 2009)

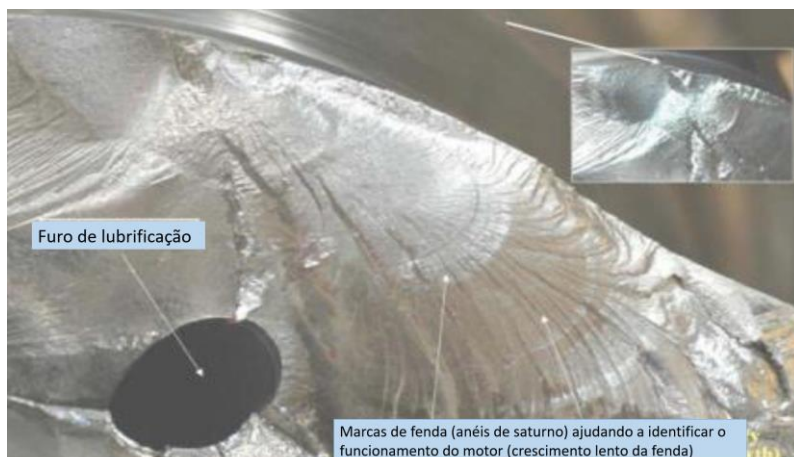
As fraturas de fadiga por flexão cresceram na garganta do moente e apresentavam uma fratura final nessa zona. Já as fraturas de torção (fadiga) tinham origem nos moentes dos apoios com um angulo de propagação da fenda de 45º em relação ao eixo da cambota. Já a flexão rotativa evidenciava uma fratura com propagação perpendicular ao eixo. Na Figura 2-30 evidencia-se um fenómeno típico de fadiga por flexão combinada com torção constante.

Figura 2-30 – Prato e moente de apoio da cambota fraturados (Fonte e Freitas, 2009)

Neste caso apresentado a dureza do material estava dentro dos valores da especificação, o que levou a concluir que a causa provável da falha do moente do apoio da cambota foi o desgaste elevado do volante de inércia do motor que comprometeu a sua função de absorver as vibrações existentes. Este facto potenciou elevadas tensões de torção na cambota.

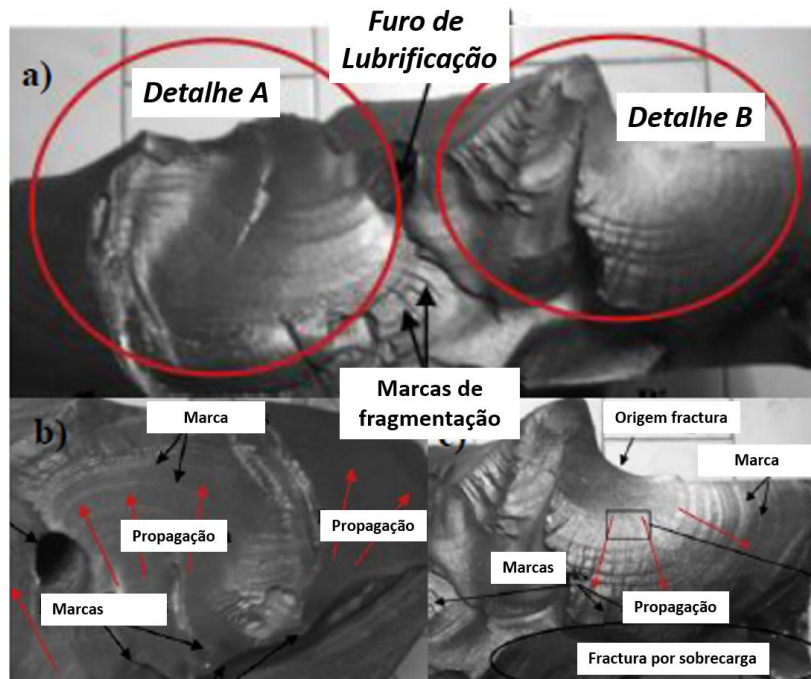
A cambota de um de um motor Diesel de 12 cilindros em V, equipando um comboio (Ktari et al, 2011) após diversas manutenções periódicas e após verificações para deteção de possíveis fendas superficiais partiu. Houve um erro na tomada de decisão quanto à correção de reparação a efetuar implicando um abaixamento da qualidade do componente e assim potenciou-se a falha. A cambota partiu num dos pratos entre o apoio de biela e o apoio de motor com uma fratura de propagação oblíqua de 45º em relação ao eixo da cambota. Na Figura 2-31 observam-se várias microfissuras em fase inicial provocadas por concentração de altas tensões. Na fase final existem marcas de *river marks* (marcas de fragmentação) com uma propagação mais rápida. Verifica-se ainda que a fratura teve origem em solicitações mecânicas com cargas de flexão e torção. Nesta intervenção uma segunda cambota foi reparada com soldadura e retificação para dimensão original e após a montagem houve uma fratura nos moentes de apoio. A superfície dos moentes apresentava-se muito rugosa num sinal claro de deficiente lubrificação.

Figura 2-31 – Superfície de fratura: a) vista geral, b) detalhe zona A, c) detalhe zona B. (Ktari et al, 2011)

Neste caso houve criação de partículas duras que induziram desgaste abrasivo e originaram tensões de corte o que implicou um desalinhamento do veio da cambota com início do desgaste entre moente e bronze. Forças de atrito adicionais aumentaram os gradientes térmicos e as tensões térmicas compressivas nomeadamente na fase de maior solicitação mecânica (expansão) com consequente abaixamento da temperatura no restante ciclo, o que após vários ciclos desenvolveu fadiga térmica com microfissuras perpendiculares ao gradiente térmico gerado e à direção do contato.

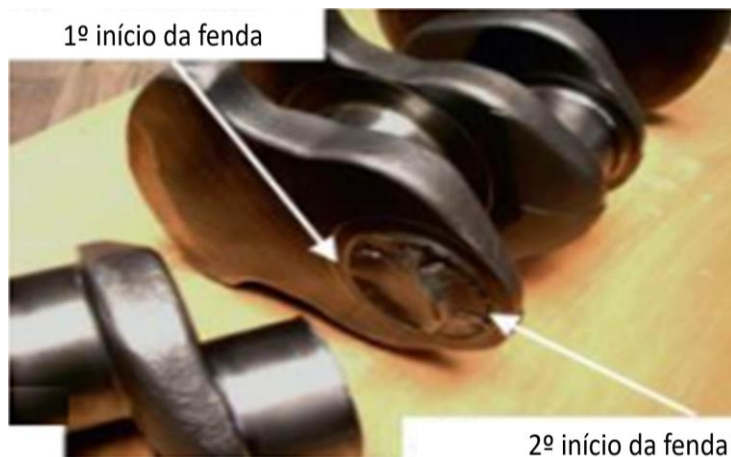
A reparação consistiu em retificar o moente possivelmente com defeito superficial reconstruindo o seu diâmetro através da soldadura. Esta adicionou uma camada com baixa dureza e com uma estrutura bem diferente da restante cambota. Num exame macrográfico verificou-se uma fratura com superfície lisa e plana. A soldadura do moente foi efetuada de forma inadequada provocando desde logo defeitos superficiais e muito provavelmente um empeno da cambota. Assim foram induzidos momentos de flexão adicionais e uma concentração de tensões anormais. Vibrações anormais na região crítica contribuíram também para a falha prematura.

Figura 2-32 – Superfícies de fratura (Fonte et al, 2013)

Verificou-se ainda uma elevada sensibilidade do material da cambota a defeitos metalúrgicos com a adição da camada de liga da reparação através da soldadura. A liga adicionada não foi sujeita a um tratamento térmico necessário tal como o restante material da cambota.

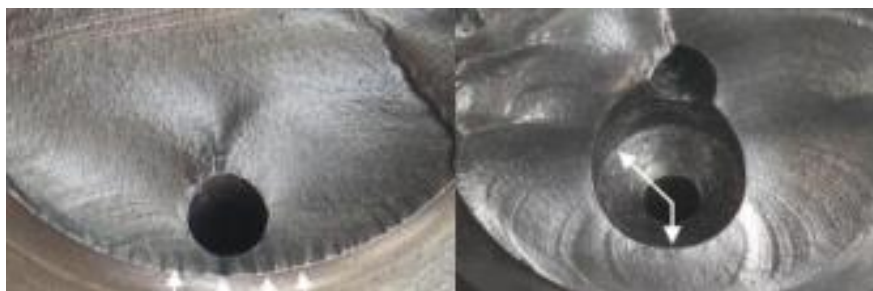
A análise *SEM* detetou alguns sulcos no material pela ausência de tratamento térmico na cambota que não foi tratada termicamente. Através da análise fractográfica verificou-se que na primeira cambota (a que tinha o tratamento térmico) a fratura ocorreu na garganta do moente com a presença de marcas de fragmentação e riscos, fruto de concentrações de tensões devido a uma deficiente maquinagem e que contribuíram para a fratura, setas da Figura 2-33 à esquerda.

Figura 2-33 – Superfícies de fratura das duas cambotas. (Fonte et al, 2015)

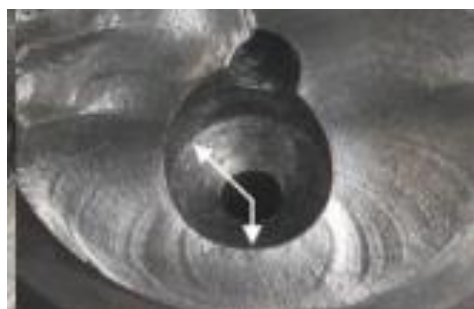
No segundo caso de fratura ela deu-se na zona do furo de lubrificação na zona central do moente pois este provocou uma mudança geométrica acentuada que levou a concentrações de tensões induzidas no material. Na Figura 2-34 é possível observar ambas as superfícies de fratura.

Figura 2-34 – Fratura na zona do furo de lubrificação, setas mostram as superfícies de fratura. (Fonte et al, 2015)

Pode-se concluir que ambas as cambotas tiveram um deficiente controlo de qualidade do fabrico em que as diferenças de dimensões encontradas provocaram desequilíbrios elevados, com cargas dinâmicas elevadas potenciando o aumento significativo das vibrações. Isto reduziu a via útil dos bronzes ou capas de biela e de apoio induzindo desalinhamentos no veio. A falta de tratamento térmico numa das cambotas não induziu diretamente a falha, mas o aumento da dureza contribuiu para uma diminuição efetiva da resistência às vibrações excessivas.

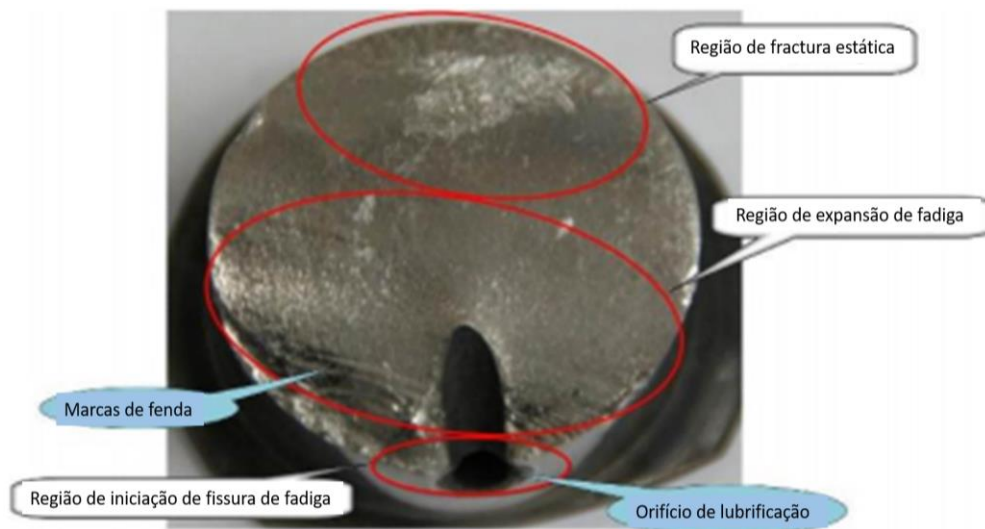
Um motor acoplado num compressor de ar fraturou a cambota no moente de apoio na zona do furo de lubrificação (Fonte et al, 2015). Esta cambota forjada em aço com tratamento térmico, nitruração, cujos parâmetros químicos e propriedades mecânicas estavam dentro das especificações do fabricante fraturou, evidenciando-se isso mesmo numa análise macrográfica, Figura 2-35, 3 zonas de fratura.

Uma análise SEM (*Scanning Electron Microscope*) permitiu comprovar que a falha começou na região da garganta no furo de lubrificação onde o desalinhamento dos moentes dos apoios da cambota contribuíram fortemente para a falha prematura.

Figura 2-35 – Superfície de fratura, a vermelho as zonas de fratura (Fonte et al, 2015)

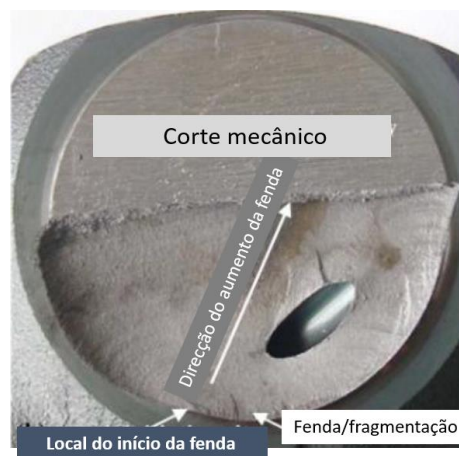
Num motor Diesel uma cambota apresentava uma vibração anormal (Fonte et al, 2017) que foi aumentando com o tempo e que após a desmontagem suscitou a dúvida e a possibilidade de a cambota estar fraturada. Aplicou-se um *spray* corante para localizar uma possível fenda o que se veio a verificar na zona da garganta do moente de apoio, Figura 2-36.

Figura 2-36 – Superfície de fratura no moente de apoio (Fonte et al, 2017)

O crescimento da fenda da periferia do moente para o centro com uma fase inicial suave e brilhante demonstra que foi um processo de fadiga que esteve por detrás da falha. A cambota não sofreu nenhum processo de tratamento térmico. Os resultados obtidos permitiram afirmar que o desalinhamento entre os moentes, a insuficiente resistência superficial do material terão sido a causa raiz ou primeira da falha. No entanto um eventual defeito de fabrico ou até uma montagem incorreta podem também estar associados ao problema verificado.

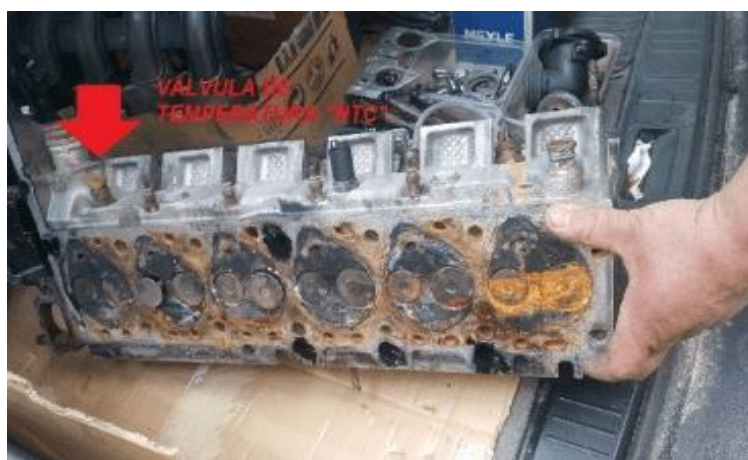
Figura 3-1 - Sensor de temperatura NTC na culassa do motor

Este é um dos casos em que é vulgar dizer-se que o motor tem a “junta de culassa queimada”, referindo-se à situação em que há ligação entre 2 (ou 3) dos circuitos de arrefecimento, circuito de lubrificação ou sistema pistão-cilindro. Por vezes os gases da combustão geram pressão no circuito de arrefecimento e noutros casos o circuito de arrefecimento e o de lubrificação permutam os seus fluidos (água e óleo), o que pode resultar também em problemas de lubrificação do motor. Neste modelo 525TDS da BMW existe uma válvula termostática na culassa ou cabeça do motor com um sensor de temperatura NTC (*Negative Temperature Coefficient*), conforme mostra a Figura 3-1.

Esta válvula envia um valor de temperatura para o quadrante ou painel de instrumentos no habitáculo (Figura 3-2) e para a gestão do motor. Esta informação é imprescindível para o bom funcionamento do motor e, neste caso, não chegou ao controlador do motor por ter a sua cablagem elétrica deficiente (cortada) e levou à gripagem do motor. Assim o sobreaquecimento deste veículo de 1997 com 350 000 km levou à gripagem dos pistões e camisas dos cilindros do motor.

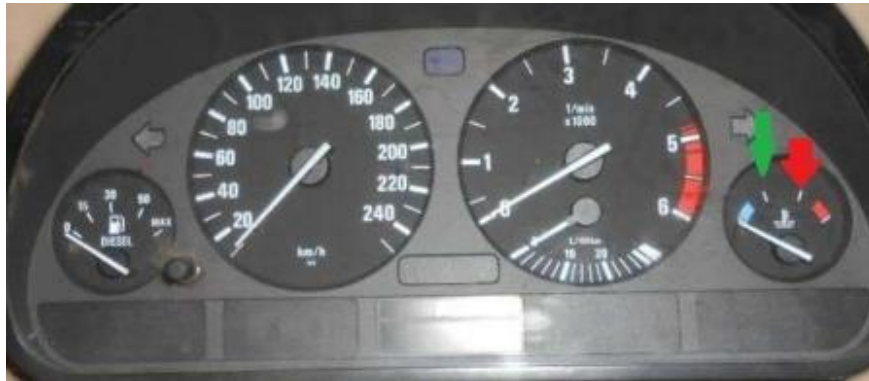
Figura 3-2 - Indicador da temperatura do motor

Em condições normais a informação enviada pela válvula termostática para o quadrante do veículo permite ao condutor saber a temperatura do motor. Normalmente esta temperatura anda por volta dos 90°C, ou seja, o ponteiro da Figura 3-2, deve estar sensivelmente a meio das setas verde e vermelha. Quando por qualquer razão há uma subida da temperatura do motor este ponteiro “desloca-se” para valores próximos da zona marcada na Figura 3-2 com a seta a vermelho. Continuando a subir e atingindo a posição assinalada a vermelho, é enviada uma informação ao controlador eletrónico do motor (ECU) que acende a luz vermelha indicadora de problemas e faz com que o motor entre em “modo de segurança”, funcionando com muito menos potência. Ora esta perda de potência serve também como um segundo alerta para o condutor do veículo (além do alerta visual do ponteiro da temperatura a subir), revelando que algo de errado está a acontecer. Após isto, em poucos minutos, o sobreaquecimento do motor é rápido e leva a uma inevitável gripagem, com as consequências verificadas nesta viatura, com os pistões a agarrarem às camisas do motor, bloqueando o seu movimento, Figura 3-3.

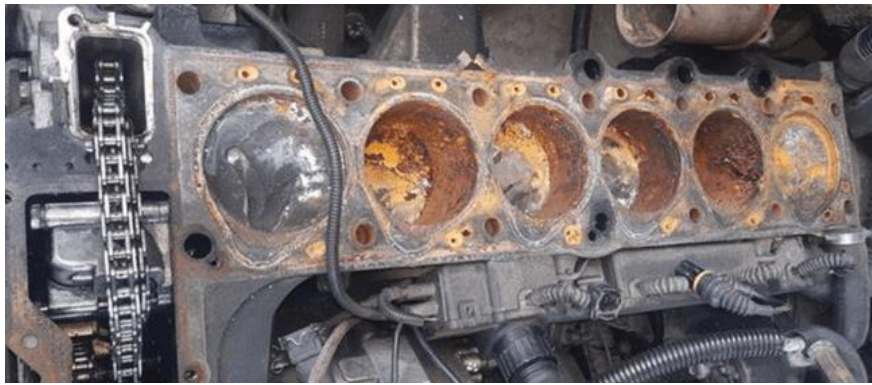
Figura 3-3 - Bloco do motor com os pistões gripados e marca de água nos cilindros

Os problemas apresentados neste BMW 525 TDS ocorreram devido a um problema no sistema de arrefecimento o que implicou danos na culassa pelo sobreaquecimento deformando-a (“empenou”). Esta situação levou a que junta da culassa, que é o componente entre a culassa e o bloco do motor, deixasse de efetuar a vedação para o qual é concebida, e assim os gases da combustão escapavam por essa junta diluindo-se no óleo e no fluido de arrefecimento gerando pressão neste fluido e no cárter do óleo de motor.

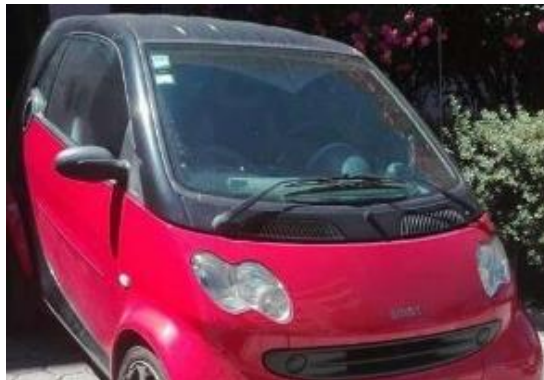
Figura 3-4 – Smart.

Um Smart com um motor a gasolina, Figura 3-4 apresentava um consumo de óleo do motor significativo devido a uma utilização intensiva pelo facto de o condutor fazer 90% dos percursos a fundo. Esta utilização intensa levou o motor à sua gripagem. Este modelo utilizado “a fundo” pode ser problemático pelas particularidades do motor que veremos a seguir.

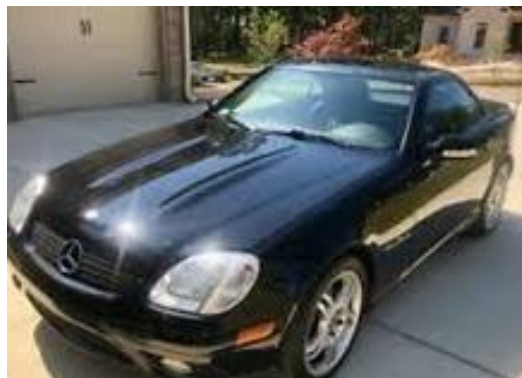
Figura 3-5 - Mercedes SLK

O Mercedes SLK da Figura 3-5 foi relatado como tendo passado por uma poça de água em auto estrada e o motor terá deixado de funcionar. Isto poderia indicar que água teria entrado para a conduta da admissão do motor e desta para o motor, resultando em *hydrolock*.

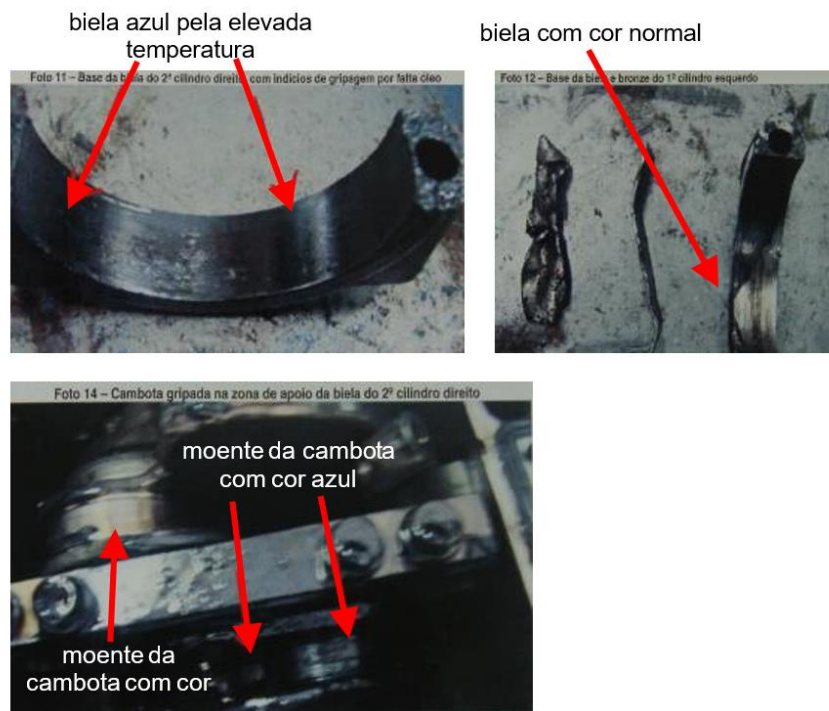
Figura 3-7 - Biela e o moente da cambota do cilindro #2

Porém, este caso não tinha qualquer uma destas evidências apresentadas e comuns neste fenómeno. A desmontagem do motor mostrou realmente uma biela e um pistão partidos, mas a razão não terá sido o “hydrolock”. Na Figura 3-7 nota-se que a biela e o moente da cambota do cilindro #2 estão com cor azul, indicando que foram sujeitas a temperaturas elevadíssimas (300°C), mostrando que houve gripagem, resultando na quebra da biela e do pistão.

Daí que como conclusão a causa mais provável da avaria foi a gripagem e o “hydrolock” por água na admissão foi apenas uma manobra de diversão.

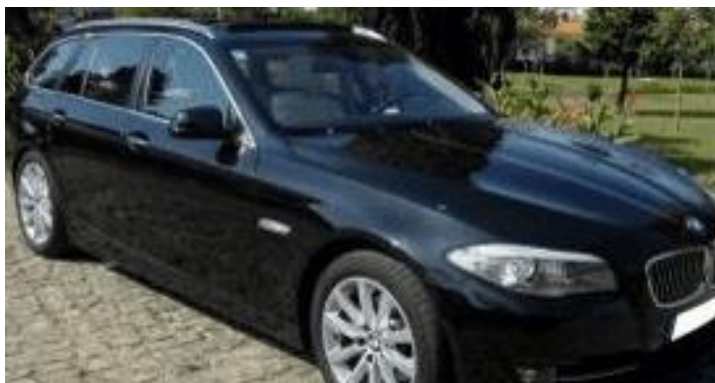
Figura 3-8 – BMW 520d

O motor de um BMW 520d, de 2011, a gasóleo com motor N47, Figura 3-8, gripou os bronzes de biela (Figura 3-9), e a cambota aos 120 000 km.

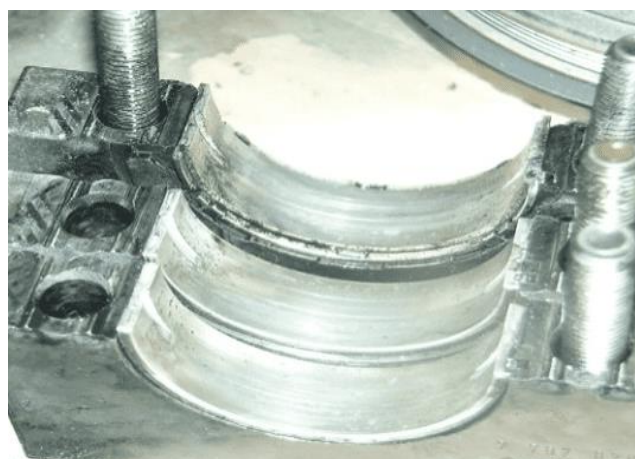
Figura 3-9 - Bronzes da biela

Uma análise ao óleo deste motor mostrou uma forte (acima dos 30%) diluição do óleo com gasóleo, sendo este habitualmente um motivo para a sua deterioração prematura, pelo abaixamento crítico da sua viscosidade. Esta situação é típica em algumas falhas com motores com filtro de partículas com regenerações falhadas e que se verá também à frente. A elevada diluição do óleo com gasóleo leva à diminuição da sua viscosidade a valores que limitam a lubrificação, impedindo o desenvolvimento do regime hidrodinâmico necessário, culminando na gripagem dos bronzes das bielas e dos apoios da cambota.

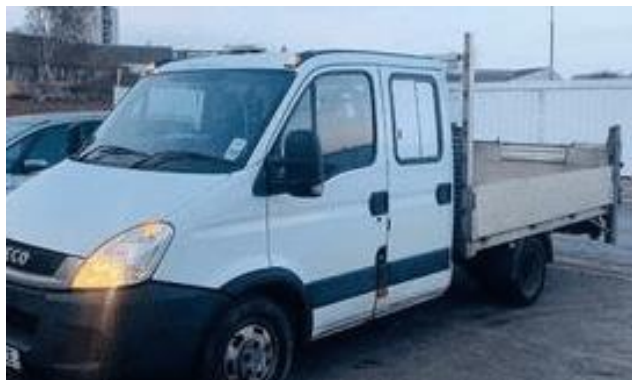
Figura 3-10 - Iveco Daily

O motor de uma Iveco Daily (Figura 3-10) 35C18 3.0 TD de 2010, de 3,0L de cilindrada de 4 cilindros, Diesel, com sistema de injeção *common-rail*, turbo-compressor, gripou os bronzes e a cambota.

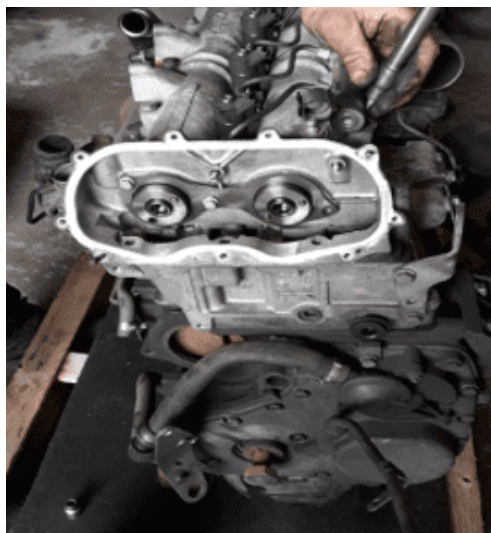
Figura 3-11 - Desmontagem do motor.

A desmontagem do motor avariado, Figura 3-11, revelou que não existiam sinais de gripagem na parte de cima do motor (culassa e válvulas), o que demonstra a eficiente lubrificação na culassa, assim como o arrefecimento das camisas, aonde não havia nenhum sinal de gripagem de contato com os pistões.

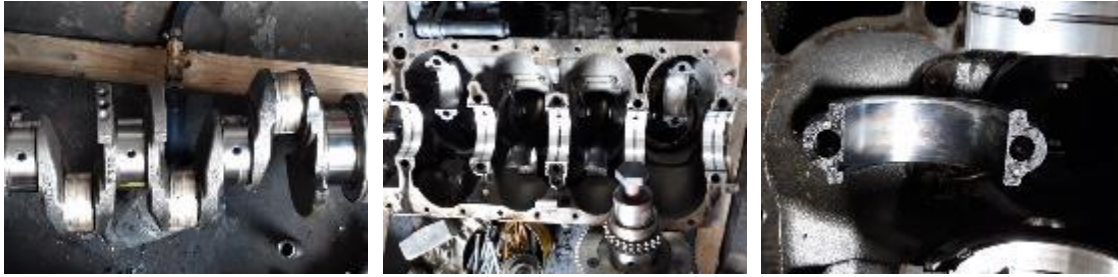
Já na parte baixa do motor após desmontagem do cárter do óleo de forma a ver os bronzes de biela e os moentes da cambota, evidenciaram-se várias gripagens, quer dos bronzes de apoio, quer da própria cambota, Figura 3-12.

Figura 3-12 - Cambota (esquerda), apoios (centro) e biela com coloração (direita)

Uma outra evidência importante era o facto de os moentes de apoio da cambota estarem em bom estado e os moentes das bielas estarem gripados. Isto mostra claramente o início de um processo generalizado de gripagem por falha de lubrificação, pois conforme se vê no esquema da Figura 3-14, o óleo flui sob pressão para os apoios da cambota e destes por furos interiores para os moentes da mesma, onde estão os bronzes das bielas. Ou seja, os bronzes das bielas deverão ser o primeiro local a falhar, pois encontram-se no final do circuito de lubrificação.

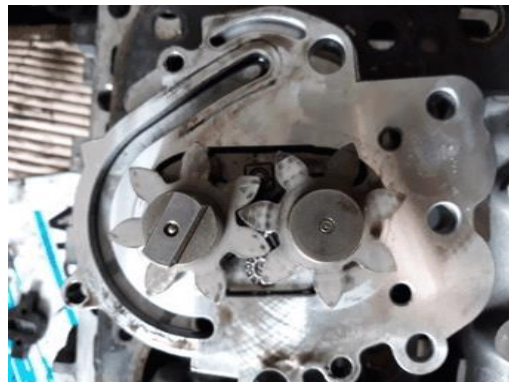
Verificou-se a bomba de óleo, mas esta estava em perfeito estado, Figura 3-13. Esta é uma verificação que se deve fazer sempre, pois a sua falha propicia a falha de todo o sistema de lubrificação. Neste caso tínhamos a evidência que a lubrificação funcionou bem na parte de cima do motor, o que é um bom indício de que a bomba estaria funcional.

Figura 3-13 – Bomba de óleo sem danos

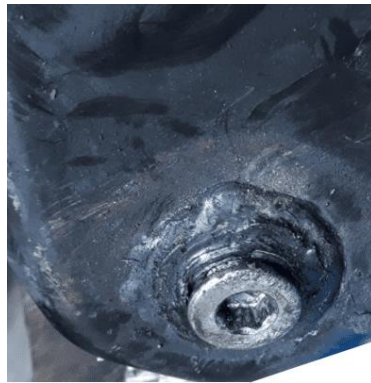
O cárter do óleo tinha, Figura 3-16, junto ao boião de descarga, uma soldadura que indicava uma anterior perda de óleo que terá levado a que parcial ou totalmente o óleo tenha sido perdido e o motor tenha trabalhado com nível baixo e levado assim aos problemas de falha da lubrificação.

As evidências observadas levaram à conclusão de que o abaixamento parcial do nível do óleo foi claramente a causa da gripagem dos bronzes, cambota, bielas e turbo-compressor.

Figura 3-16 - Cárter do óleo com sinais de soldadura.

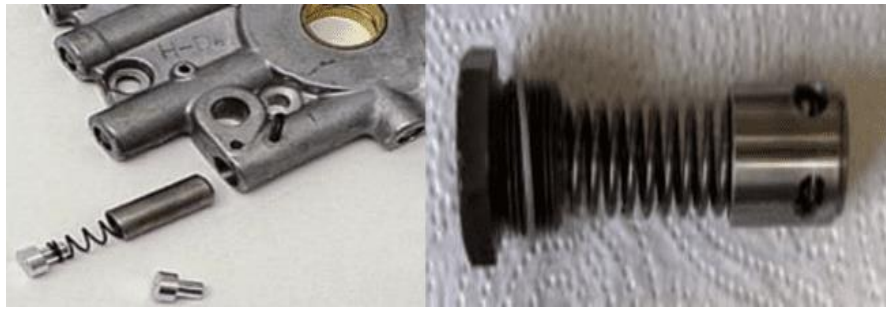
Para avaliação de possíveis origens de avaria, testou-se a válvula limitadora de pressão, Figura 3-17, (que controla a pressão, em caso de aumento exagerado) e verificou-se que ela estava com problemas, pois o seu pistão por vezes encravava juntamente com a mola. Esta foi a origem do aumento de pressão que rebentou o filtro.

Figura 3-17 - Imagens de duas válvulas limitadoras de pressão de bombas de óleo.

Assim, a conclusão foi que o problema do motor do Renault Mégane se deveu a problemas na válvula limitadora de pressão, Figura 3-17, existente na bomba de óleo, que se estragou e encravou na posição de fechada. Sem esta limitação de pressão o óleo aumentou drasticamente a sua pressão fez romper o filtro de óleo, o elemento que aguenta menos pressão no circuito de lubrificação. O óleo saiu rapidamente e parte dele terá molhado o tubo de escape e terá produzido fumo que é algo perigoso e que algumas vezes leva a danos maiores, como incêndios. Outra parte do óleo terá saído sob pressão, tendo mesmo chegado ao interior do capot. Eventualmente a luz de aviso de falta de pressão de óleo terá acendido, mas nesta altura o motor já teria rodado sem pressão de óleo durante algum tempo e terá gripado. Este é um exemplo de que a “fama” da fragilidade dos bronzes nestes motores não deve condicionar uma análise técnica que deve nortear-se por evidências e não por estatísticas.

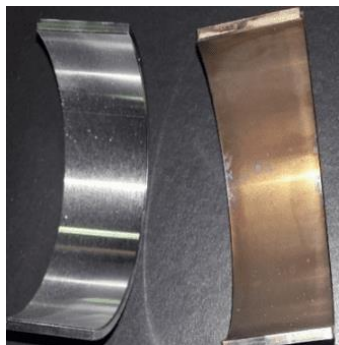
Uma curiosidade é que, nestes Renault, aquando da substituição dos bronzes originais, a marca possui um kit que diferencia o bronze superior, Figura 3-18 à direita, do inferior, na mesma figura à esquerda. O bronze de cima é feito dum material mais resistente, pois, além da inexistência do “chanfro” (ver à frente), são geralmente os bronzes superior que se podem deformar durante a utilização. No final verifica-se que os bronzes substituídos geralmente não geram problemas.

Figura 3-18 - Bronze inferior à esquerda) e superior à direita)

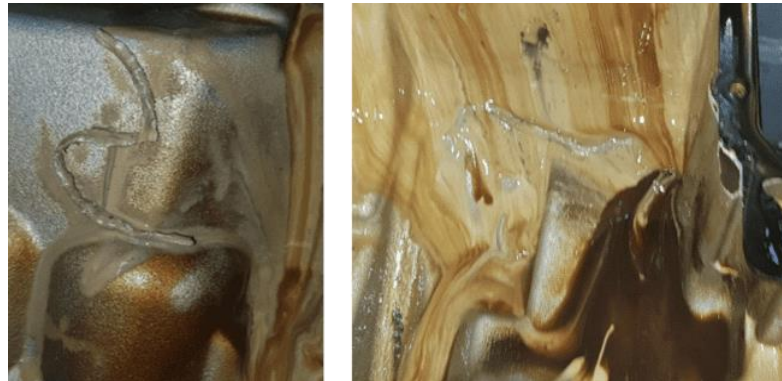
diferentes. Por exemplo, um barulho de bronzes gastos confunde-se muitas das vezes com problemas na injeção. Neste caso a medida tomada foi desmontar o cárter do óleo e verificar o estado dos bronzes efetuando-se simultaneamente uma análise ao óleo do motor. A desmontagem do cárter, (Figura 3-21), evidenciou estranhos pedaços de silicone presentes no óleo que obstruíram a aspiração da bomba e assim limitaram a lubrificação dos bronzes de biela, assim como a de outros componentes.

Figura 3-21 - Carter com pedaços de silicone.

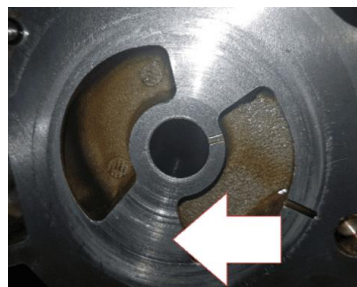
Desmontou-se ainda a bomba de óleo e esta apresentava sinais claros de cavitação por obstrução da aspiração - Figura 3-22. Era evidente que os bocados de silicone obstruíram o filtro de aspiração da bomba, colmatando-o e obstruindo a lubrificação (Figura 3-23).

Figura 3-22 - Sinais de cavitação na bomba de óleo.

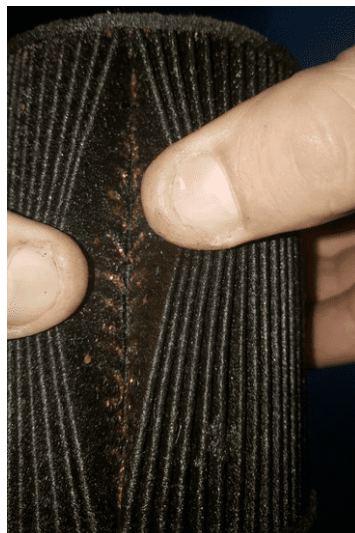
Os bronzes desmontados evidenciaram um padrão generalizado de gripagem (Figura 3-24). O elevado desgaste dos bronzes de biela e a contaminação do filtro do óleo do motor, Figura 3-25, evidenciados foram corroborados com análise efetuada ao óleo que mostrou uma presença de um elevado teor de cobre e chumbo, bem acima do máximo admissível.

Figura 3-25 - Filtro de óleo contaminado

Esta análise também demonstrou uma viscosidade do óleo bem mais baixa do que a recomendada (10W60) o que também poderia indicar que as especificações do óleo eram diferentes. A viscosidade a 40° C e a 100° C eram mais baixas (cerca de metade) do que é recomendado pelo Construtor e este fator pode ter ajudado a um desgaste ainda maior dos bronzes, e que tal tenha funcionado cumulativamente com o lixo (bocados de silicone) a obstruir a aspiração da bomba e os subsequentes problemas de lubrificação.

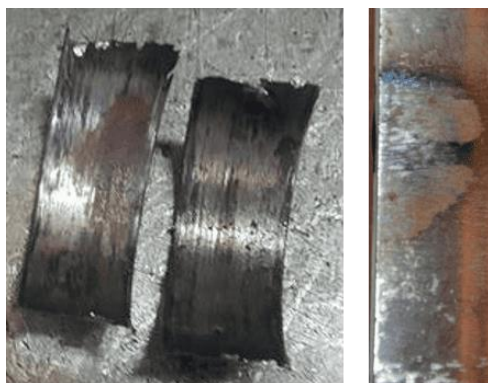
Um Renault Mégane do ano de 2010, Figura 3-27, apresentava uma gripagem dos bronzes do 2º cilindro do motor, Figura 3-28, e bielas. Os bronzes estavam com danos evidentes na sua superfície interior, Figura 3-28-esquerda por abrasão e contato metal/metal, e *fretting* nas costas ou superfícies exteriores, na mesma figura à direita.

Figura 3-28 - Bronzes gastos à esquerda), e gripados por *fretting* à direita).

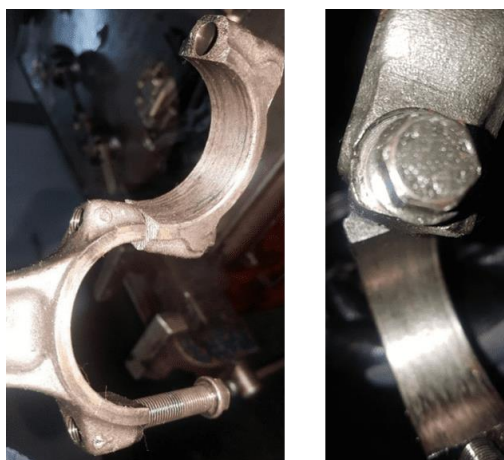
A biela da Figura 3-29 apresentava sinais de desgaste quer no chapéu quer na cabeça, evidenciando que os bronzes rodaram no seu alojamento. Havia ainda sinais de *fretting* concretamente no chapéu, facto que como se viu no capítulo 2 leva a uma alteração perigosa da geometria da chumaceira hidrodinâmica, com redução da espessura de óleo lubrificante, o que atingindo valores críticos permite o contato metal-metal. Foi o que terá ocorrido.

Figura 3-29 - Biela com sinais de os bronzes terem rodado e saído do seu alojamento.

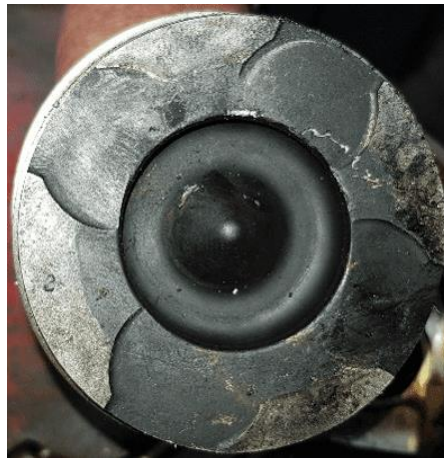
O motor FIAT de um modelo BRAVO 1.6MJET16V, com 135 000 km apresentava desgaste elevado e gripagem dos bronzes de biela, particularmente na biela do cilindro #1. O desgaste elevado levou a que o pistão deste cilindro batesse na cabeça do motor, com marcas bem evidentes (Figura 3-32), num exemplo semelhante ao anterior.

Figura 3-32 - Pistão com marcas impressas de ter batido na cabeça do motor.

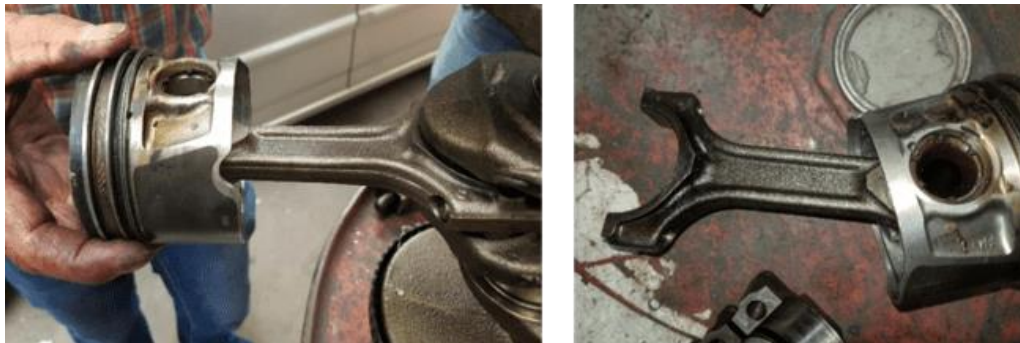
As bielas, Figura 3-33, apresentavam uma gripagem demonstrativa de aquecimento, apresentando-se de cor azulada escura. Todas as bielas apresentavam um padrão de desgaste por *fretting* na superfície de contato entre estas e os bronzes de biela (as costas dos bronzes, superfície exterior do bronze), Figura 3-34.

Figura 3-33 - Biela e pistão.

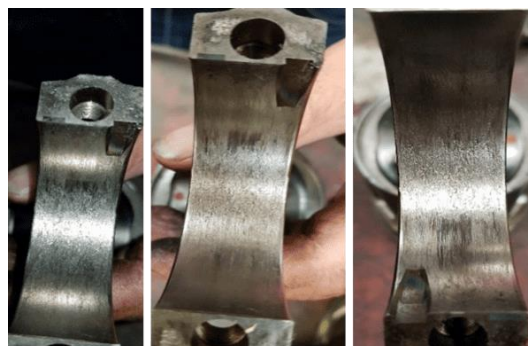
Figura 3-34 - Desgaste das bielas por *fretting*.
