Análise de danos em (motores) automóveis

Dissertação de Mestrado  
Mestrado Integrado em Engenharia Mecânica

junho de 2021

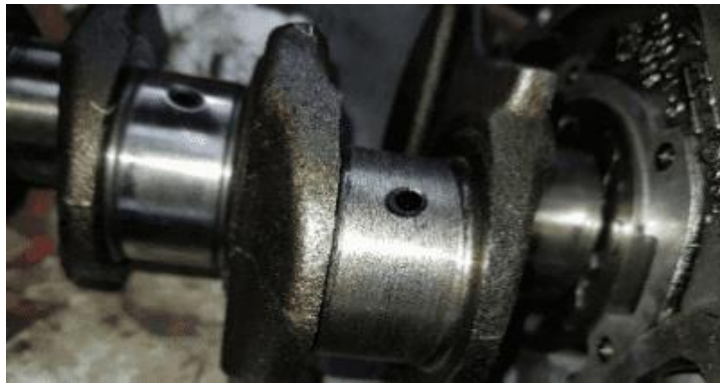
A cambota, Figura 3-35, apresenta sinais de gripagem no moente da biela do cilindro #1 fruto de agarramento do bronze.

Figura 3-35 - Cambota.

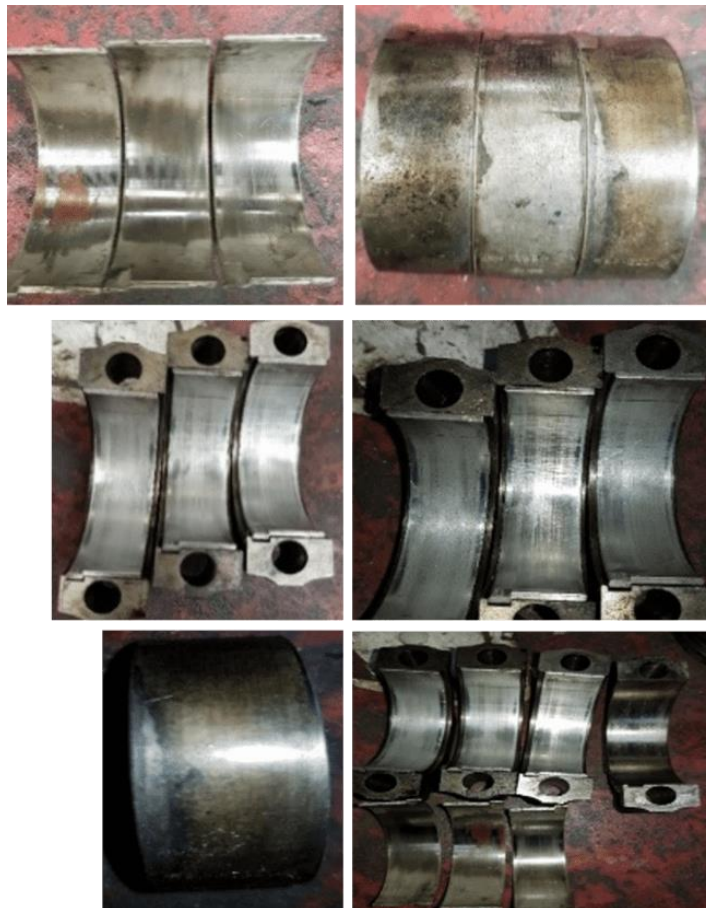
O *fretting* dos bronzes e bielas, Figura 3-36, alterou a geometria da chumaceira hidrodinâmica levando ao contato metal-metal, com desgaste subsequente e alteração do PMS (ponto morto superior) com a batida do pistão na cabeça do motor, amplificando todos os esforços sobre os bronzes e provocando a gripagem profunda existente.

Figura 3-36 - Bronzes de biela com *fretting* nas costas e desgaste na superfície interior.

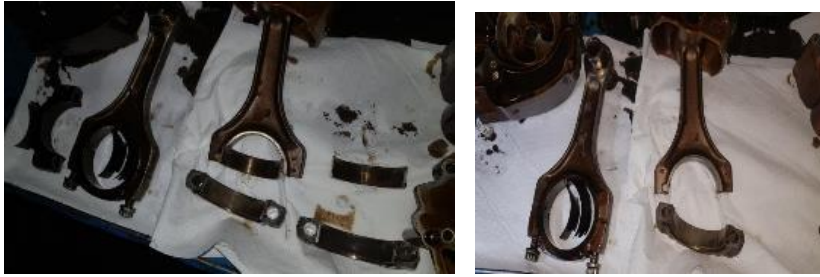
Nesta configuração de motor cada moente da cambota aciona 2 bielas, designando-se cada uma por biela A ou B, de acordo com o lado do motor em que se encontra instalada. O cárter apresentava efetivamente danos e estava partido em dois locais. Na desmontagem verificaram-se várias gripagens das capas ou bronzes das bielas e danos no pistão do cilindro #2, assim como outras variadíssimas evidências que se evidencia nas fotos das figuras seguintes (Figura 3-43 a Figura 3-49).

Figura 3-43 - Bielas e capas ou bronzes gripados.

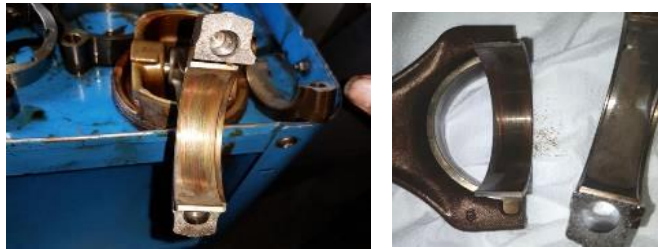
Figura 3-44 - Padrão de desgaste, cor acastanhada, demonstrativo de ter sido atingida a última camada de cobre e chumbo que protege a capa de aço.

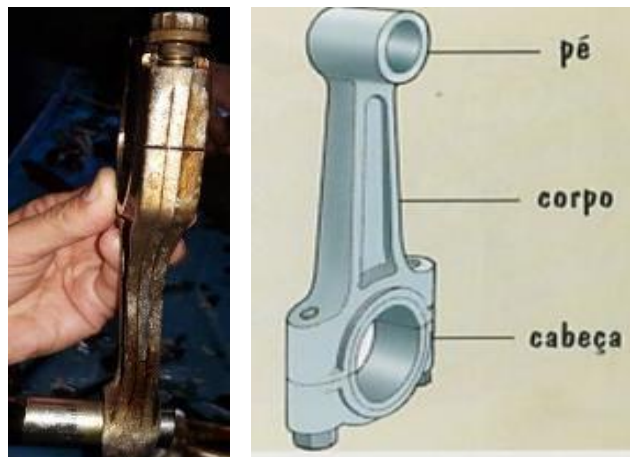
Figura 3-45 - Biela do 2º cilindro com empeno e com o “cavilhão” no seu pé (esquerda), e representação esquemática de uma biela (direita).

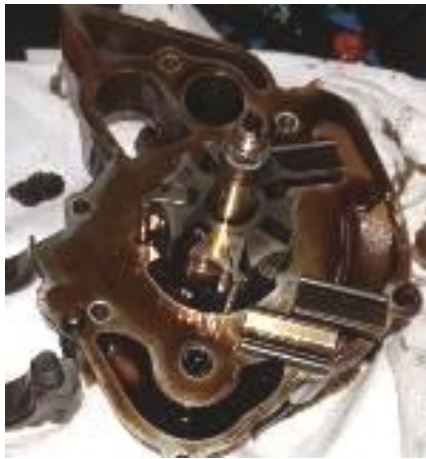
Figura 3-46 - Bomba de óleo em bom estado.

Mas a causa da avaria era outra. Se o óleo tivesse saído pelo cárter e assim a gripagem se ter iniciado por aí, teríamos necessariamente danos quer na bomba, quer nas capas de apoio da cambota, quer ainda um padrão generalizado de gripagem nos bronzes de biela por o óleo se ter perdido e não chegar aos pontos de lubrificação. Ora isto não aconteceu, a bomba inclusive ainda tinha óleo, os bronzes ou capas de apoio estava em estado normal de desgaste, sem gripagens, e havia alguns bronzes de biela, concretamente os do 2º cilindro gripados, não existindo um padrão de gripagens nos outros. Portanto não foi falta de óleo.

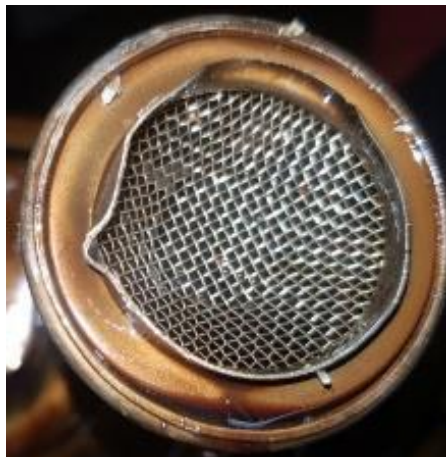
Figura 3-48 - Filtro de sucção ou aspiração deformado.

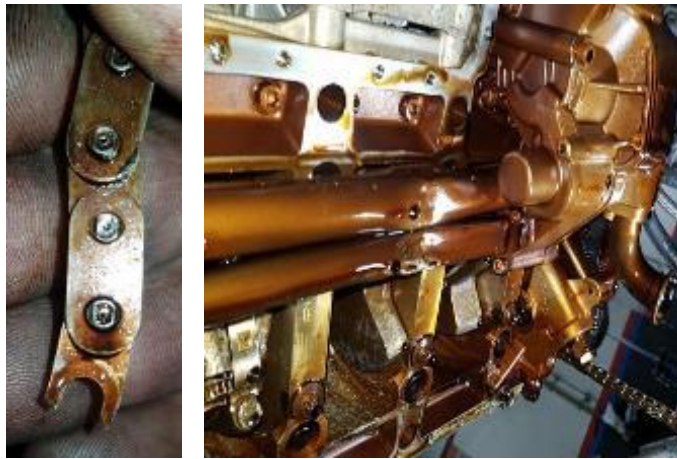
Figura 3-49 - Corrente da bomba do óleo partida.

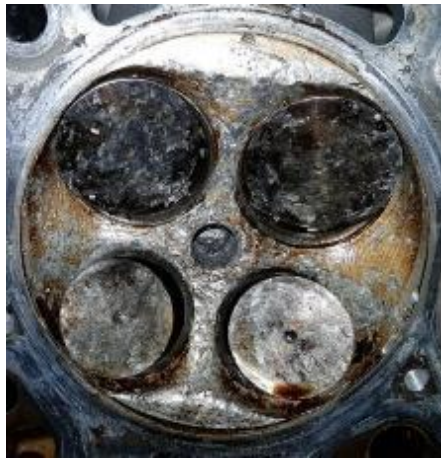
As válvulas do 2º cilindro revelavam elevados danos, quer na superfície da culassa do motor, quer na superfície inferior das válvulas e até nas sedes destas. Na Figura 3-51 são perfeitamente visíveis os danos por indentação devidos aos impactos do pistão e dos seus fragmentos sendo ainda possível verificar o afundamento de uma válvula de escape (lado inferior esquerdo) para dentro da conduta de escape.

- Válvulas do 2º cilindro, Figura 3-51, empenadas e com múltiplos danos.

Figura 3-51 - Danos nas Válvulas do 2º cilindro que se encontram empenadas.

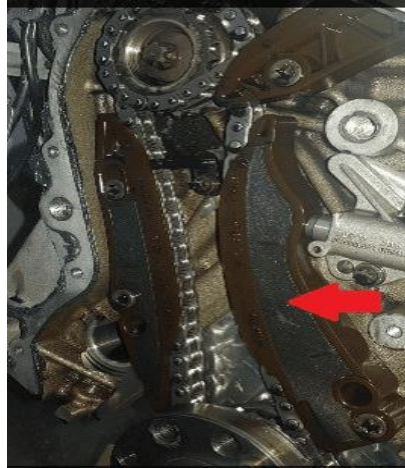
A gripagem ocorreu por falta de lubrificação derivada da colmatação do filtro de aspiração da bomba de óleo devido aos destroços e pedaços do material do tensor (Figura 3-56 - Tensores da correia., a vermelho) que se destruíram por serem de má qualidade, largando vários bocados que caíram para o cárter do óleo, Figura 3-57.

Figura 3-56 - Tensores da correia.

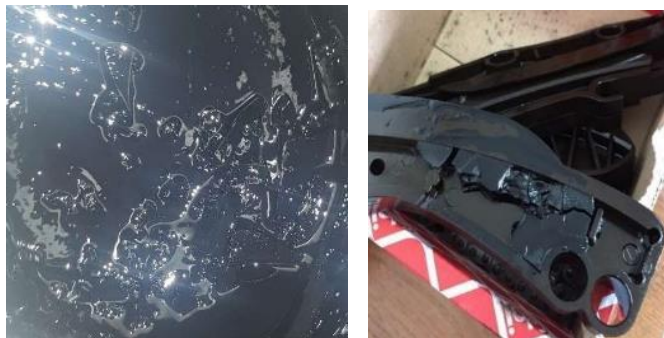
Figura 3-57 - Bocados do tensor depositados no cárter (à esquerda) e tensor estragado (à direita).

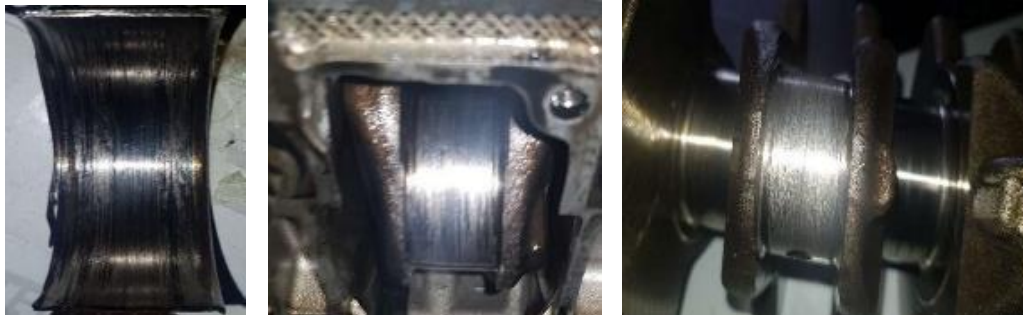
O Fiat 500, com motor 1.3 L, Figura 3-59, teve um problema semelhante, em que a destruição da distribuição levou também à gripagem da biela e da cambota, e respectivas capas ou bronzes, Figura 3-60.

Figura 3-60 - Bronze de biela gripado à esquerda) e moente da cambota (à direita) gripado.

Ocorreu uma irreparável gripagem da cambota, com uma profundidade de desgaste superior a 0,5 mm (limite máximo para a reparação). A causa mãe, ou primeira, assentou na deterioração da distribuição. Neste caso não houve material defeituoso, mas sim excesso de uso, com intervalos de manutenção obrigatórios (substituição da distribuição) ultrapassados. Esta evidência foi obtida através de uma leitura na ficha OBD e nas memórias do controlador do motor. O Construtor recomenda a substituição da distribuição aos 180 000 km, mas existem experiências de que a partir dos 120 000 km já existe ruído metálico e algumas evidências de danos. Neste caso em concreto, embora o quadrante registasse perto de 76 000 km, a viatura efetivamente tinha já percorridos pelo menos 190 000 km. Isto foi possível verificar pois o controlador do motor registou a substituição dos injetores e a sua codificação com essa quilometragem. Assim, foi possível perceber que esta alteração de quilómetros induziu a manutenção em erro, mostrando um número de quilómetros bastante inferior à realidade, ultrapassando o prazo previsto pelo Construtor para a mudança do kit de distribuição.

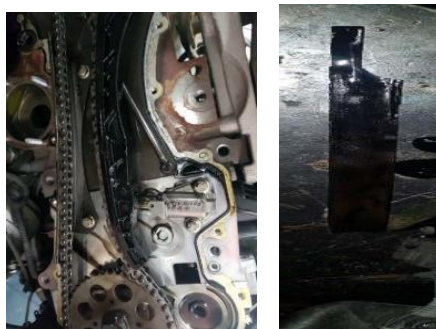
Os motivos ou as causas primeiras é que foram bem diferentes, como se verá. O tensor destruiu-se por excesso de utilização sem substituição (demasiados quilómetros) (Figura 3-61). O processo foi semelhante ao anterior, os bocados do tensor caíram para o cárter, tendo sido aspirados pela bomba de óleo e ficaram retidos e colmataram o filtro de aspiração (Figura 3-62).

Figura 3-61 - Corrente de distribuição e tensor.

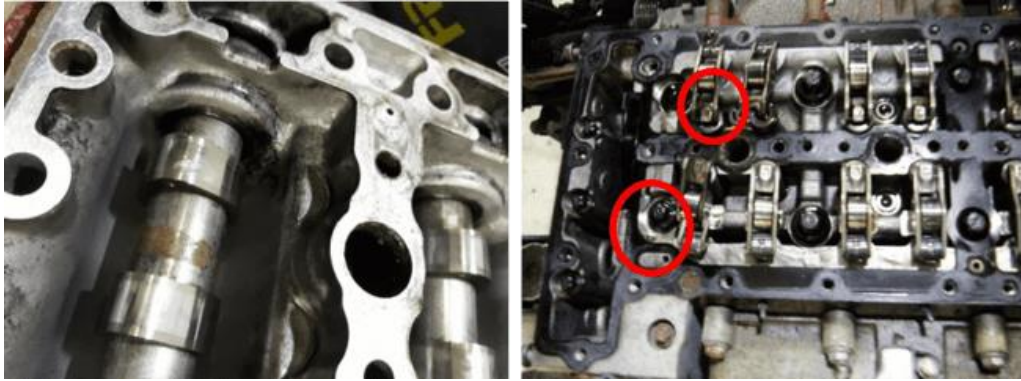
acontecer por gripagem do motor, embora nestes casos o bloqueio devesse ser para ambos os lados. Com a desmontagem verificou-se que o problema estava no cilindro #1, pois os came das duas árvores de came relativos a este cilindro estavam "batidos" (Figura 3-63) e dois dos balanceiros ("martelos") estavam partidos.

Figura 3-63 - Came do cilindro #1 batido (à esquerda). Balanceiros do cilindro #1 partidos (à direita).

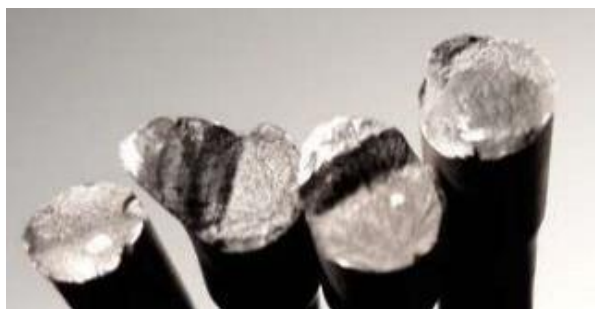
Este tipo de contorno não se conseguiu observar nas restantes 3 válvulas (as 3 da direita da Figura 3-67), que apresentam uma fratura relativamente simples. Assim se pode concluir que uma das válvulas teve um processo relativamente lento de propagação de uma fenda de fadiga enquanto as restantes 3 quebraram rapidamente, por resultado de um só golpe.

Figura 3-67 - Aspeto da fratura das 4 válvulas.

Dado que anteriormente o motor tinha tido problemas relacionados com a quebra de um balanceiro, e que essa quebra indica que houve contacto entre o pistão e essa válvula, é provável que durante esta ocorrência a válvula tenha ficado localmente fragilizada (no ponto central da evolução da fadiga na Figura 3-67). Como esta válvula não foi substituída e com o decorrer do tempo e do funcionamento do motor, essa fragilidade tenha resultado no desenvolvimento de uma fenda (por fadiga), resultando na rutura total da válvula. Logo que isso aconteceu, a cabeça da válvula ficou solta e com o movimento alternativo do pistão foi batendo violentamente nas restantes 3 válvulas, tendo-as também rapidamente partido.

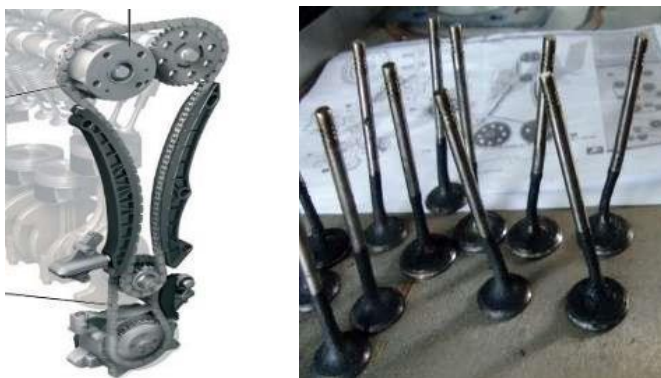
Um Golf V de 2005, com 139 000 km após uma de manutenção em oficina que passou pela substituição do *kit* de distribuição, Figura 3-68-Esq., (corrente e tensores) empenou as válvulas (Figura 3-68-Dir.) após ter-se posto o motor a trabalhar na fase de teste e ensaio pós reparação.

Figura 3-68 - kit de distribuição (à esquerda) e válvulas empenadas à direita).

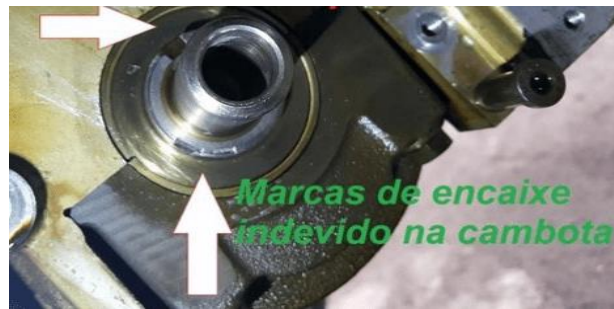
Figura 3-71 - Ranhura da cambota e marcas do aperto fora da ranhura.

Neste caso fez-se uma montagem incorreta sem a ferramenta apropriada, colocando o pinhão e apertando-o fora da sua posição, cerca de 90 ° antes da posição definida na ranhura na cambota, Figura 3-71. O aperto fora do local deixou marcas bem visíveis na cambota (Figura 3-71) e fez com que o funcionamento do motor levasse a que o pinhão fosse escorregando à volta do veio, levando assim ao descomando (ou dessincronização) do motor.

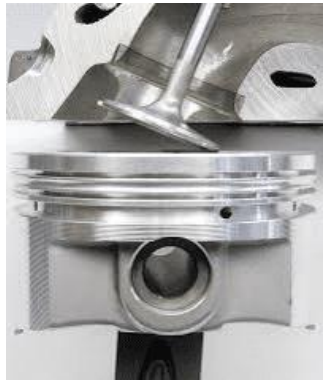
A Figura 3-72 mostra a maneira correta com que o pinhão 1 deve encaixar na ranhura da cambota, local 3. O facto de não se ter respeitada a montagem correta expressa na Figura 3-72 fez com que a árvore de cames ficasse dessincronizada da cambota, levando a que os pistões embatessem nas válvulas, Figura 3-73, com os danos subsequentes empenando umas e partindo outras. O dente do pinhão não encaixou solidariamente e de forma franca na

Figura 3-73 - Pistão a bater nas válvulas empenando-as.

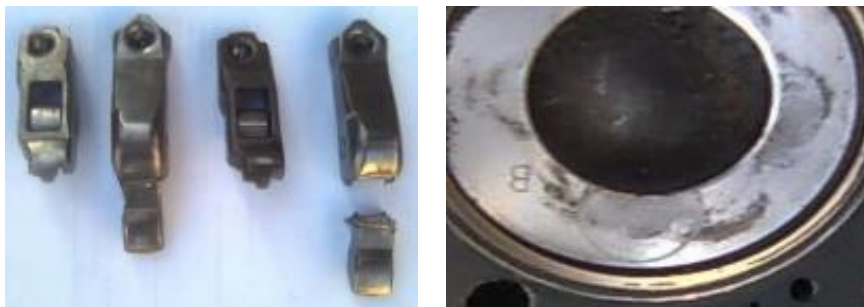
A culassa estava desmontada, embora ainda com as válvulas montadas. Os balanceiros estavam todos partidos ou fendidos mostrando ter havido impactos entre as válvulas e os pistões. No entanto, pelo menos no único pistão não oxidado, não eram visíveis marcas de impacto com as válvulas de admissão, embora tal tenha de ter existido, mas provavelmente com menor intensidade que com as válvulas de escape Figura 3-75.

Figura 3-75 - Balanceiros partidos à esquerda) e marcas no pistão de ter batido nas válvulas (à direita).

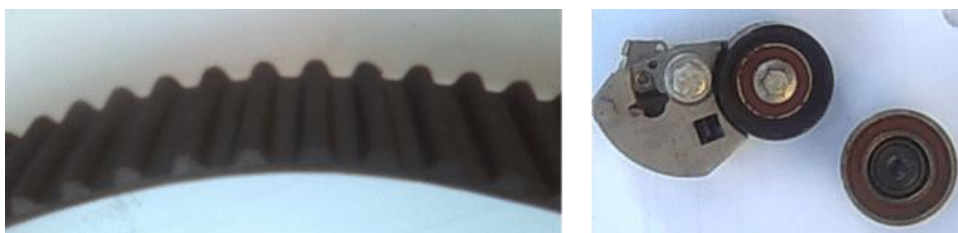
A observação minuciosa da correia de distribuição não detetou nenhum defeito e os sulcos desta correia estavam também em perfeitas condições de funcionamento, Figura 3-76.

Figura 3-76 - Correia e roletes da distribuição.

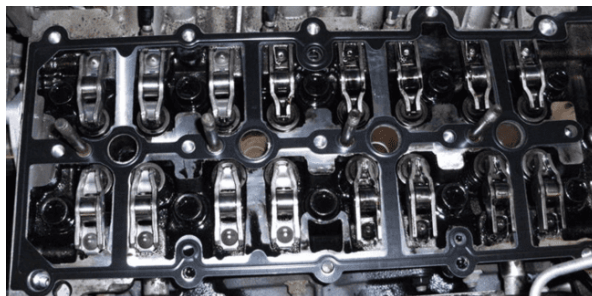
Geralmente os motores têm um chamado "fusível", que é uma peça barata que parte, de modo que se minimize o custo de reparação do motor. No caso de falha da correia de distribuição o "fusível" são os martelos das válvulas que partem. Podem-se ver os 16 martelos deste motor na Figura 3-79, com parte deles partidos.

Figura 3-79 - Martelos das válvulas.

Assim, quando a correia de distribuição parte é necessário retirar a culassa do motor e substituir os martelos e as válvulas, além da junta de culassa e a correia.

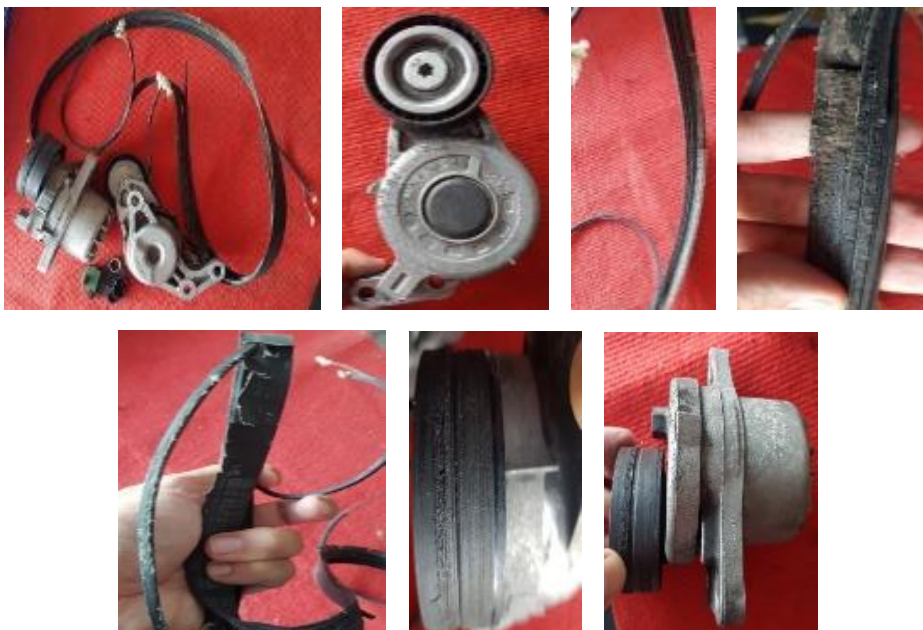
O tensor gripou e criou um esforço sobre a correia do alternador muito elevado, Figura 3-81. Esta começou a desfiar e parte desses “fios” gerados entraram para a zona da distribuição do motor.

A gripagem do tensor da correia fez com que esta, não só desfiasse, como também saísse do seu posicionamento. Ao desfazer-se em bocados que se separaram, alguns entraram para o carreto da correia de distribuição, na zona da árvore de cames. Estes bocados da correia do alternador alojaram-se entre a correia de distribuição e o carreto desta, criando movimento relativo entre eles e um desfasamento entre a árvore de cames e a cambota, ou seja, uma falta de sincronismo entre elas. O que poderia ter culminado com os pistões a baterem nas válvulas, tal como no exemplo do Golf V, e destruir assim o motor integralmente, neste caso o motor entrou em “modo segurança” porque o sistema tem um sensor de posição, Figura 3-82, que permite verificar esse desfasamento e essa perda de sincronismo desliga o motor definitivamente, obrigando a uma intervenção de uma oficina técnica especializada.

Figura 3-81 – Correia do alternador e respetivo tensor.

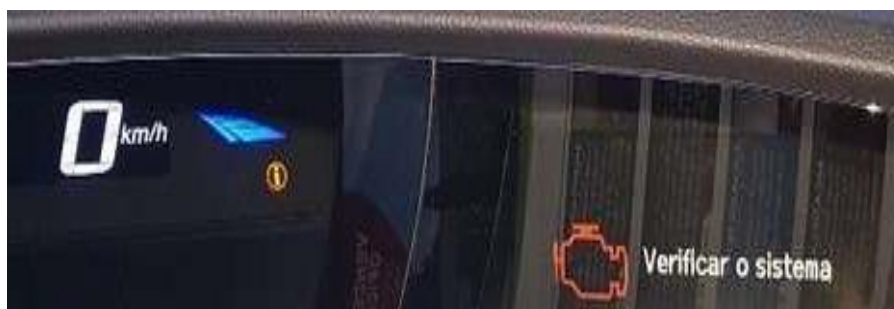
Um Honda Civic, com motor diesel de 1500 cc, 110 kW, com 65 mil km, apresentava a luz do FAP acesa no painel de instrumentos, Figura 3-84, com redução da potência do motor, tal como caso anterior, o que indiciava que os problemas do FAP seriam consequência dos percursos curtos do utilizador, que no caso eram de cerca de 20 km por viagem num máximo de 40 a 50 km por dia.

Figura 3-84 - Painel de instrumentos do veículo com avaria sinalizada.

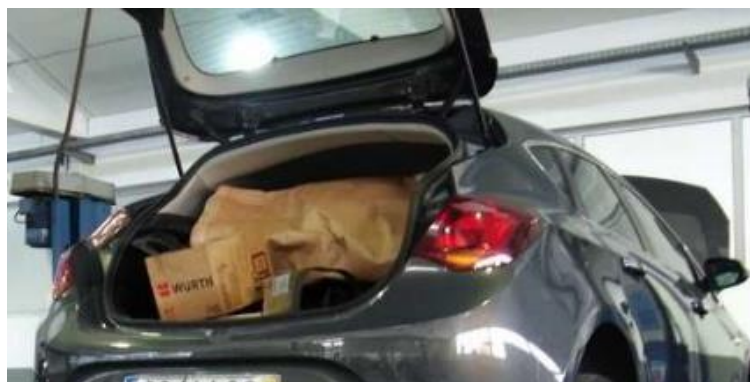
Figura 3-87 - Opel Astra.

A análise ao motor deste Astra, Figura 3-87, mostrou uma gripagem que com elevada probabilidade resultou de o óleo ter ficado muito diluído por gasóleo (injetado pelo controlador na tentativa de regenerar o filtro de partículas).

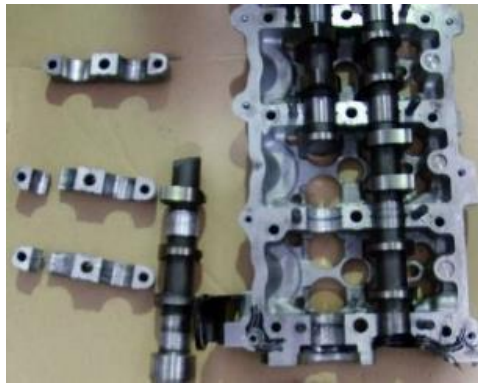
Figura 3-89 - Cabeçote do motor aquando da quebra da árvore de cames.

Esta gripagem ocorreu posteriormente a uma reparação em oficina que se revelou mal feita. Na reparação havida foi reutilizada uma das árvores de cames da admissão que estava danificada e que não deveria ter sido aproveitada. A desmontagem verificou que existiam válvulas empenadas na culassa, Figura 3-88 e os cabeçotes (apoios das árvores de cames), Figura 3-89 também estavam ambos gripados. Aquando da primeira avaria, os relatos existentes no processo mencionam que o controlador do motor sinalizou uma avaria no quadrante do veículo. Para além disso este sinal foi secundado por um barulho que mais tarde se veio a verificar tratar-se da correia de distribuição, que estaria solta ("lassa") tendo sido reapertada. Apesar disso e do barulho ter diminuído de intensidade ainda estava presente.

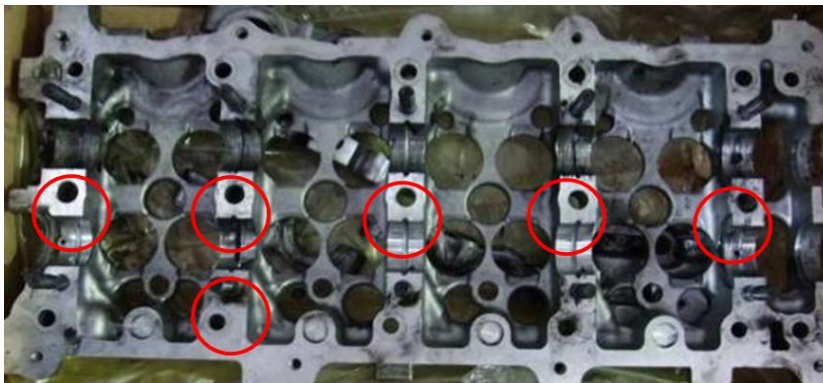
O cabeçote da culassa onde as árvores de cames estão alojadas tinha os apoios das árvores de cames gripados (Figura 3-90), círculos vermelhos).

Figura 3-90 - Cabeçote do motor aquando do primeiro problema do motor (os círculos indicam os apoios gripados).

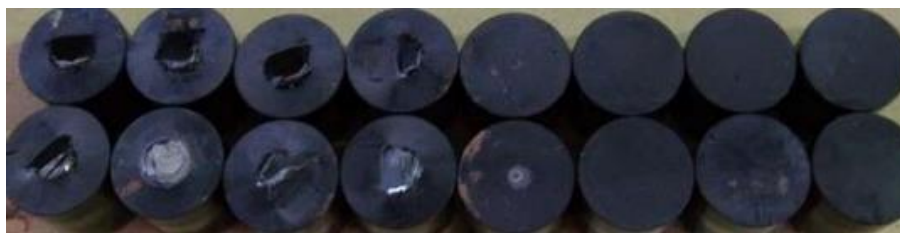
Veio-se a perceber que aquelas peças tinham sido enviadas para um torneiro/retificador a fim deste avaliar a possibilidade da sua recuperação. A culassa foi retificada e as árvores de cames foram consideradas aptas a funcionar após terem sido polidas nos apoios. Foi colocado um novo cabeçote e nele alojaram as árvores de cames em cima da culassa e fecharam o motor. Esta foi a reparação. Durante ainda o teste de estrada após a reparação, o motor parou e o veículo voltou de reboque para a oficina. A nova desmontagem mostrou que a árvore de cames de admissão estava partida por os seus apoios terem gripado (agarrado), de modo similar (nas mesmas posições) da vez anterior. Porém, agora com a quebra da árvore de cames, a extensão dos problemas foi muito maior: os pistões #1 e #3 bateram nas válvulas, empenando-as, o que poderá também ter afetado as suas guias e sedes.

Figura 3-91 - As 16 *touches* das 16 válvulas, sendo que metade estão batidas.

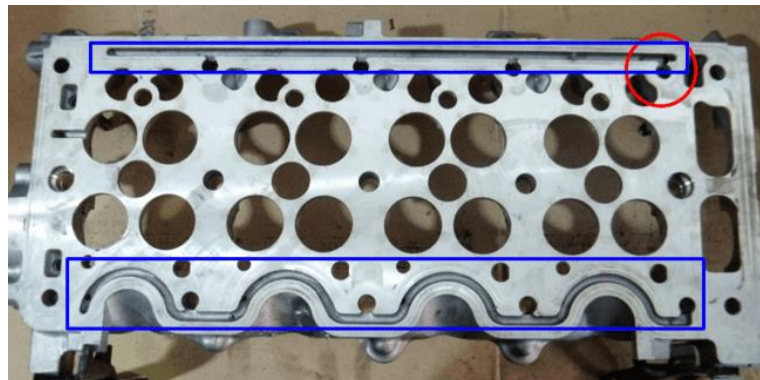
A tubagem foi também alvo de verificação pela importância que tem na condução do óleo até aos pontos de lubrificação. A tubagem desde a bomba até a cabeça ou culassa do motor foi verificada pela passagem desobstruída de ar comprimido. Também no cabeçote verificaram-se as linhas de distribuição do óleo para os vários apoios (Figura 3-93). Destas linhas havia furos que as ligavam aos apoios das árvores de cames. Verificaram-se todas estas passagens (Figura 3-94) para ver se haveria bloqueamentos, usando um fio metálico que se introduziu por esses furos. Somente uma destas passagens estava bloqueada, como resultado da gripagem que fez com que alumínio fosse deslocado para esse furo após a gripagem. Todas as restantes estavam desobstruídas, mostrando que a obstrução à passagem do óleo não era o problema. Estas verificações provaram que não havia, no motor, problemas relativos ao circuito de lubrificação, pois este estava perfeitamente funcional.

Figura 3-93 - Cabeçote (lado inferior) onde se vê o ponto de fornecimento do óleo (círculo vermelho) e as linhas de distribuição do óleo (a azul).

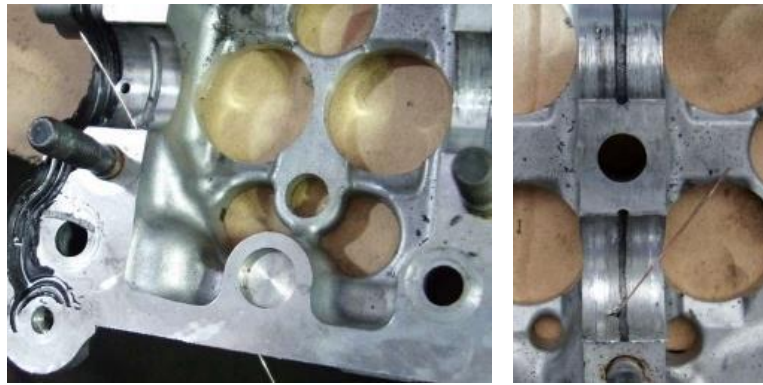
Figura 3-94 - Análise à eventual blocagem das passagens de óleo com um fio metálico.

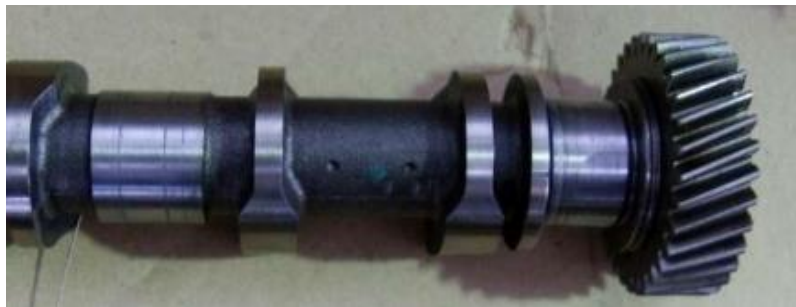
Assim a causa era perfeitamente perceptível e a desmontagem aquando da investigação e numa análise minuciosa a árvore de cames de admissão mostrou que um dos apoios (Figura 3-95) estava fortemente riscado (círculo vermelho), mas o apoio do cabeçote relativo a esta posição estava como novo, ou seja, esta profunda marca no apoio da árvore de cames tinha sido feita durante a primeira gripagem e o reparador considerou que este apoio estava perfeitamente funcional, o que não correspondia à verdade.

Figura 3-95 - Árvore de cames de admissão com apoio gripado.

Assim terá sido esta a razão da segunda gripagem, os dois apoios com problemas superficiais (pela gripagem anterior) teriam iniciado a gripagem no novo cabeçote, que originou uma gripagem profunda e a rutura da árvore de cames de admissão e os restantes problemas na culassa. O novo óleo foi também analisado, sendo que o seu volume era o expetável (pouco mais de 5L) e a sua viscosidade era também a correspondente a um óleo novo - Figura 3-96.

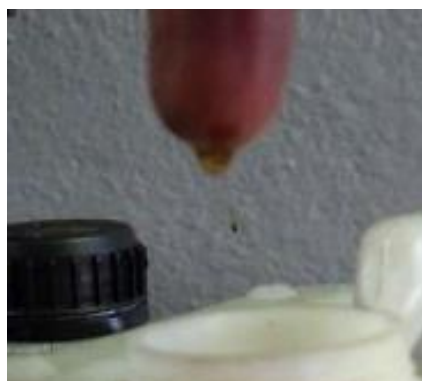
Figura 3-96 - Avaliação da viscosidade do novo óleo.

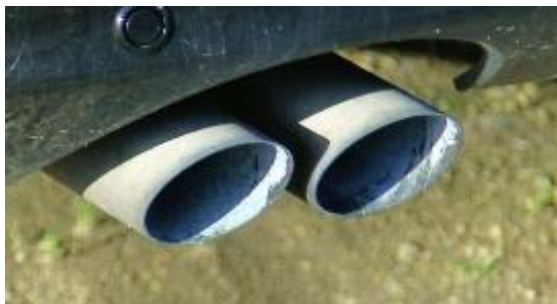
Um dos primeiros pontos a investigar num carro com FAP é a cor do escape, pois uma coloração branca-azulada, como uma deposição de pó se trate, Figura 3-98, mostra uma combustão com temperatura elevada, pois com o FAP o escape deve estar sem qualquer sujidade e mostrando apenas o metal do mesmo. No caso estudado houve uma rutura (fenda) da saída do FAP por o metal ter sido fundido e tendo aberto uma fenda, Figura 3-99.

Figura 3-98 - Interior branco do escape.

A forte elevação da temperatura de escape foi a causa para os danos relatados atrás. Mesmo numa regeneração “normal”, a existência na área do motor e do tubo de escape de papéis, de panos ou outro material inflamável incluindo óleo ou gasóleo, com a grande elevação de temperatura aquando da regeneração do filtro de partículas pode levar a um incêndio. A elevadíssima temperatura dos gases de escape pode ter origem na colmatação do FAP e ser de tal forma intensa que o controlador injetou quantidades anormais de gasóleo para o regenerar. O elevado teor de sujidade do filtro de partículas certamente teria sido causado pela maneira de usar o veículo sem lhe permitir que houvesse regeneração do filtro de partículas. Uma outra possibilidade seria o uso de gasolina no motor Diesel. A análise ao combustível existente no depósito e no filtro de gasóleo não identificou esse combustível.

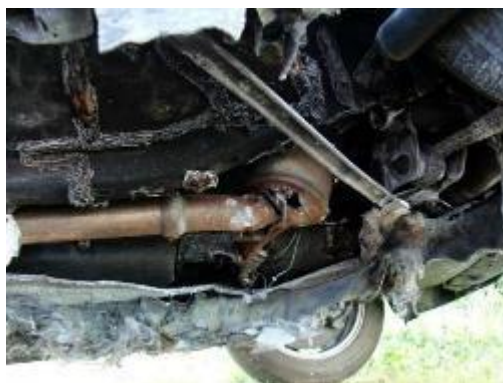
Figura 3-99 - Fenda na saída (jusante) do FAP.

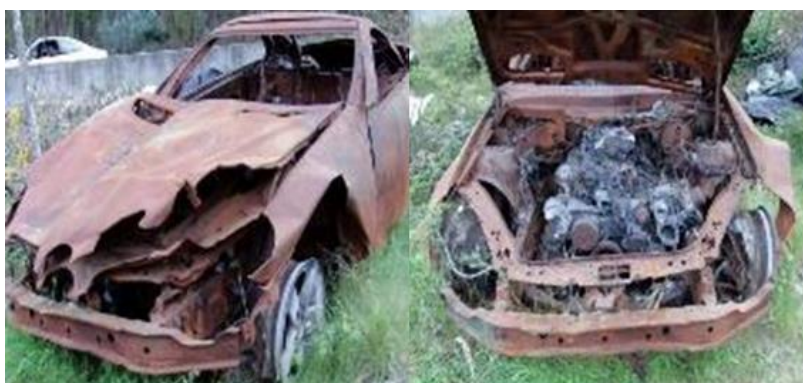
O caso seguinte é o de um Mercedes SLK a gasolina que ardeu completamente, Figura 3-100.

Figura 3-100 – Mercedes-Benz SLK totalmente queimado.

Uma faísca proveniente das velas ou de outro qualquer sistema elétrico é o suficiente para iniciar a combustão que rapidamente se propaga pelo interior do motor, alimentada pelo contínuo fornecimento de combustível. Esta maior violência do incêndio também se notava no interior do capot, no lado esquerdo do motor, Figura 3-100.

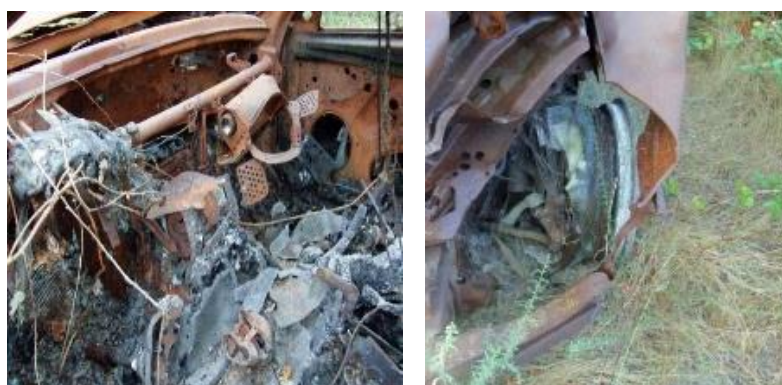
A avaliação conseguiu apurar que o incêndio foi muito mais intenso na parte do motor esquerda junto ao coletor de admissão e ao fornecimento de combustível. Também a jante esquerda estava parcialmente fundida e de forma mais intensa que a do lado direito, tal como os elementos de suspensão, de alumínio. Isto é uma evidência clara de que o incêndio se iniciou e/ou teve a sua maior intensidade no lado esquerdo e próximo da admissão e abastecimento de gasolina ao motor, Figura 3-101.

Figura 3-101 - Interior ardido (à esquerda) e jante esquerda fundida (à direita).

O alumínio funde a mais de 600°C e a elevada taxa de combustão do lado esquerdo só teria acontecido com o fornecimento continuado de combustível, o que revela que o veículo teve a bomba de combustível do depósito a funcionar, pelo que a chave no canhão de ignição esteve ligada aquando do incêndio. Na parte esquerda do motor era possível notar partes de tubos metálicos de gasolina (Figura 3-102) e do ar condicionado, e entre estes tubos metálicos a linha de combustível que seguia por tubos de borracha, que poderão ter-se desapertado dos metálicos ou ter fendido, iniciando o derrame da gasolina sobre o motor.

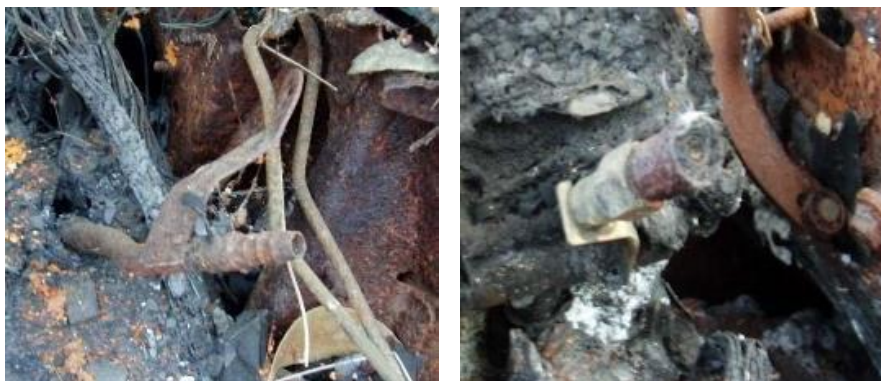
Figura 3-102 - Tubos de gasolina para o motor.

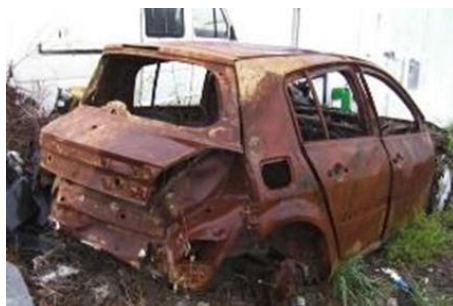
O Renault Mégane II 1.5 dCI, Figura 3-103 teve como causa do incêndio uma fuga de óleo que derramou sobre uma superfície quente com temperatura superior à temperatura de auto-ignição do óleo, acima dos 400°C, e gerou e alimentou o incêndio. A fuga por si só do óleo não é uma causa do incêndio, mas conjugada com o local aonde ocorre, leva a que o óleo seja o veículo de propagação do incêndio, que tem ignição em superfícies a temperaturas elevadas.

Figura 3-103 - Estado do Renault Mégane.

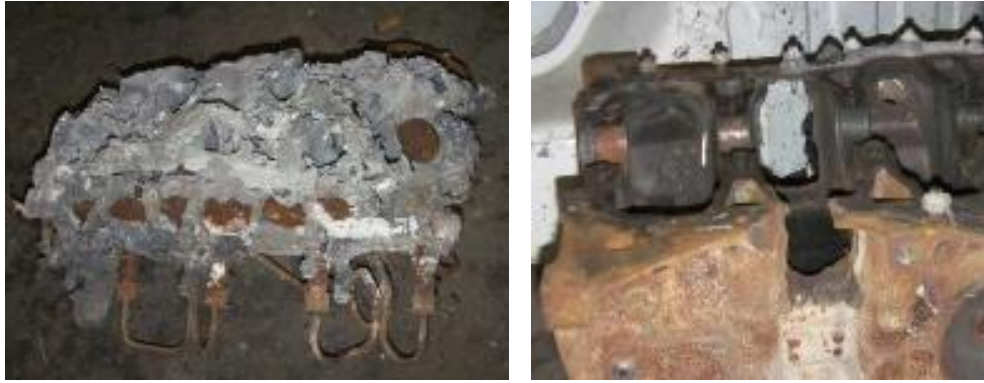
No Mégane, apesar do seu péssimo estado, Figura 3-104 foi possível verificar que o bloco apresentava dois rombos e uma biela estava partida.

Figura 3-104 - À esquerda o estado de fusão que o incêndio provocou, e à direita os rombos.

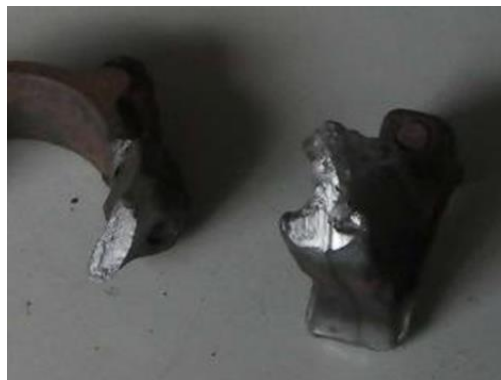
A biela do cilindro #3 estava dividida em 3 partes, por quebra múltipla. Foi efetuada uma observação com microscópio ótico de elevada resolução com ataque químico prévio da superfície para remoção da oxidação e comprovou-se que não existia qualquer defeito de material que mostrasse a origem da rutura do pé da biela - Figura 3-105.

Figura 3-105 - Biela do cilindro#3 com fratura.

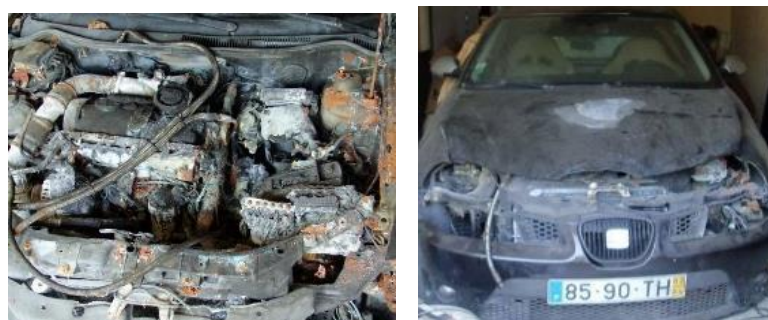
Figura 3-106 - Seat Ibiza.

Um Seat Ibiza, representado na Figura 3-106, teve uma auto-ignição similar do óleo, como início de incêndio, mas com origem diferente.

Apurou-se que, antes de arder, o veículo deixou uma longa marca de óleo no pavimento ao longo de cerca de 200m. Este dado indiciava a existência de uma fuga de óleo e que teria sido esse óleo que propiciou o incêndio. A zona do turbo-compressor não tinha sinais de danos por calor, o que mostrava que o foco do incêndio se deu na zona da frente do motor (entre o motor e o radiador) e este deverá ter sido iniciado por óleo que estaria a ser derramado algures no motor. Foi notado que um dos tubos que ligava o permutador de calor água-óleo ao radiador de óleo estava furado e revelava ter sido atingido por calor intenso (Figura 3-107).

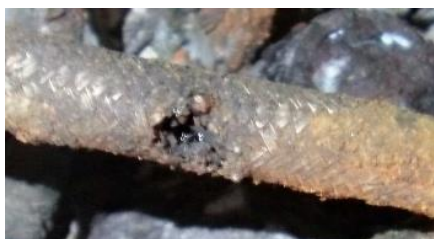
Figura 3-107 - Tubo de óleo com furo e mostras de ter sofrido elevado aquecimento.

Se o motor da ventoinha estivesse em curto-circuito os enrolamentos (fios de cobre) estariam, pelo menos parcialmente, queimados e fundidos. No entanto isso não aconteceu e o rotor estava ainda a rodar pelo que não havia evidências de que tenha havido curto-circuito nos enrolamentos. Como o fio que liga o motor do ventilador passava perto (ou tocava) do tubo de óleo e como este era revestido por malha metálica, é possível que tenha havido abrasão entre o fio elétrico e esta malha de aço, originando uma faísca que terá iniciado a combustão do óleo quente quando este começou a ser derramado. Ou terá havido uma passagem de corrente entre este fio elétrico e a malha do tubo de óleo que está ligado à massa do carro, produzindo uma faísca localizada (arco elétrico) que terá derretido a malha de aço do tubo de óleo (como se nota na Figura 3-107) e o terá furado.

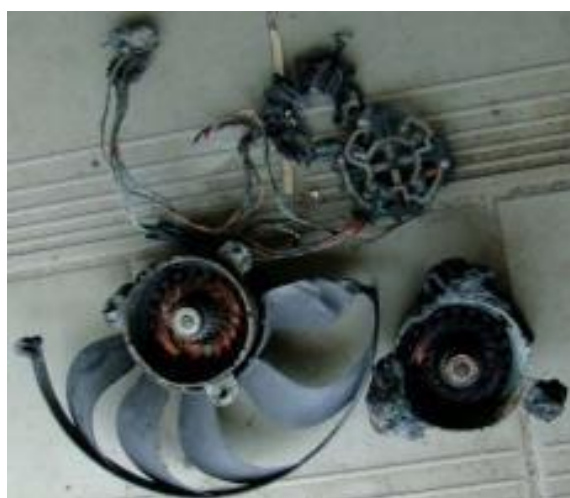
Fizeram-se ainda mais testes a vários locais do incêndio e ao motor, aos fusíveis, para poderem ver outras eventuais causas, concretamente ver a possibilidade de um curto-circuito. Alguns modelos do Grupo VW, no qual se inclui este SEAT, têm caixas com fusíveis que aguentam correntes elevadas. Além disso a caixa de fusíveis está projetada para que os fusíveis queimem sem que isso origine um incêndio. O material plástico desta caixa é escolhido de modo que não arda com o queimar dos seus fusíveis, no entanto há relatos de este tipo de caixa "derreter" por calor produzido nos fusíveis embora sem arder. Neste caso um dos motores das ventoinhas estava bastante queimado embora a coloração escura terá sido originada exteriormente pelo queimar dos plásticos que o cobriam (Figura 3-108).

Figura 3-108 - Os dois motores elétricos dos ventiladores dos radiadores.

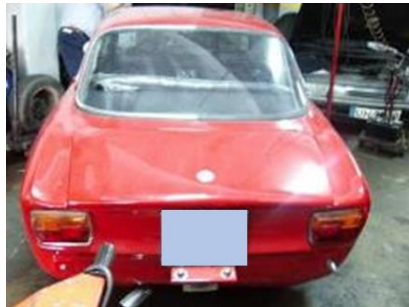
Figura 3-109 - Alfa Romeo, modelo GT Júnior.

O Alfa Romeo modelo GT Junior 1.6 de 1567 cm<sup>3</sup> de cilindrada (Figura 3-109), apresentava vestígios de incêndio. Os vestígios do incêndio confinavam-se à zona do motor, na sua parte dianteira direita. O capot estava com a pintura queimada e havia vestígios de incêndio em toda a parte do motor (Figura 3-110), com fios, tubos e outras peças queimadas.

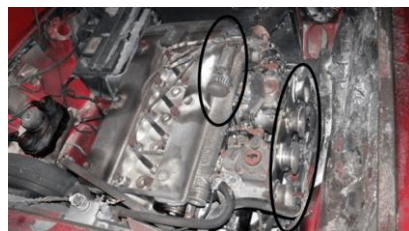
Este modelo utiliza umas "trombetas" na admissão e não existe filtro de ar (Figura 3-110). Estes acessórios resultam no "retorno" de alguma gasolina para a admissão, que poderá sair pelas trombetas. Desde a década de 60 do século XX que os gases provenientes da passagem de compressão pelos pistões (altamente poluentes e tóxicos) são obrigatoriamente encaminhados para o coletor de admissão de modo a serem queimados no motor. Neste motor estes gases são descarregados para a atmosfera (Figura 3-110). Como este motor tem sistema mecânico de ignição, há sempre faíscas no interior do distribuidor que, neste caso, fizeram a ignição do combustível que estaria a sair pelas trombetas de admissão.

Figura 3-110 - Aspeto da zona do motor.

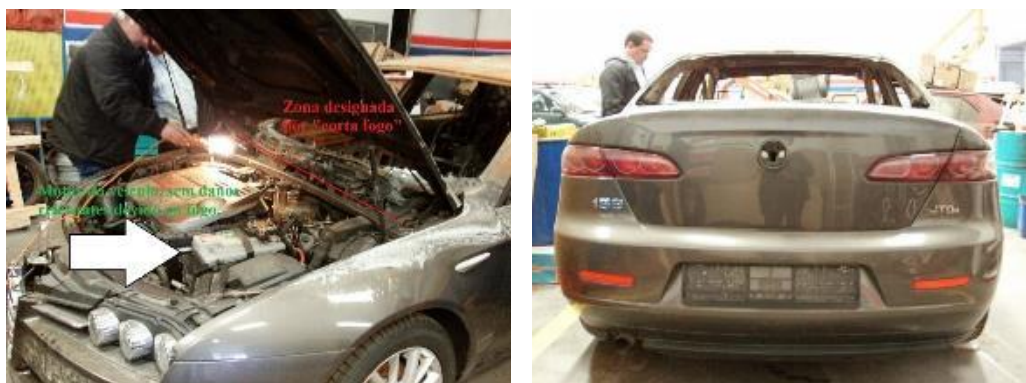
Um incêndio num Alfa Romeo 159, Figura 3-111 ocorreu em circunstâncias confusas e que a investigação pretendia apurar. Dividiu-se o carro em 3 partes, parte do motor, parte do habitáculo e parte da mala. As partes do motor e da mala, não tinham sinais visíveis de incêndio, o que demonstrava que as zonas “*firewall*” (corta-fogo) funcionaram devidamente. A mala não tinha qualquer sinal de temperatura excessiva.

Figura 3-111 - Zona do motor, sem sinais de incêndio, apenas com alguns componentes plásticos escurecidos.

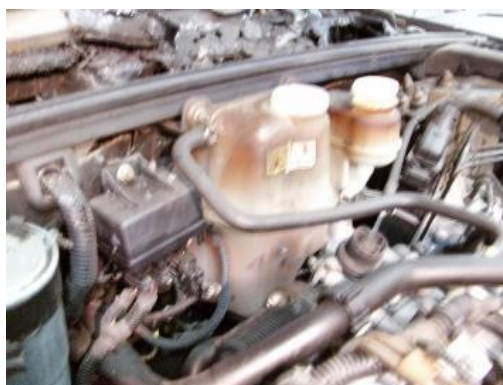
Na parte do motor, apareceram sinais de aquecimento e queima exterior de alguns componentes plásticos, sem fusão, apenas escurecidos, mas sem sinais de ter havido chama (Figura 3-112). A parte mais queimada era a correspondente aos pés do lugar da frente direita, por baixo do tablier (Figura 3-113), onde se depositaram os pedaços de plástico que, ardendo, derreteram.

Figura 3-112 - Plástico escurecidos.

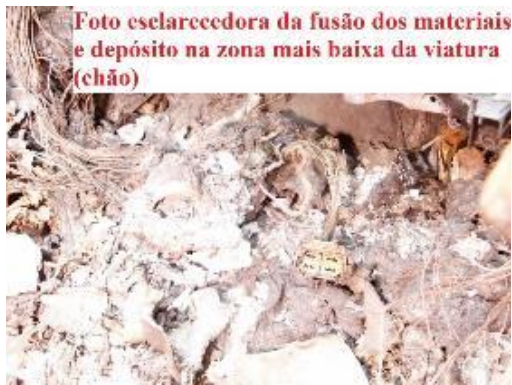
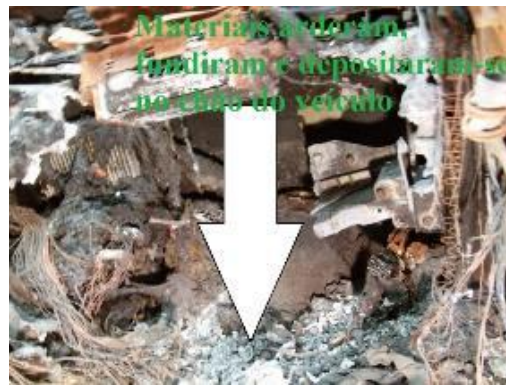
Figura 3-113 - Parte interior direita do veículo junto ao banco do passageiro.

A fusão foi bastante completa e nalguns casos apenas o material de cobre das cablagens não fundiu, o que revela uma grande intensidade das chamas. A justificação para que tenha sido do lado direito o foco do incêndio assenta no fato de que foi nesta zona que ficaram a maior parte dos componentes fundidos, depositados no chão.

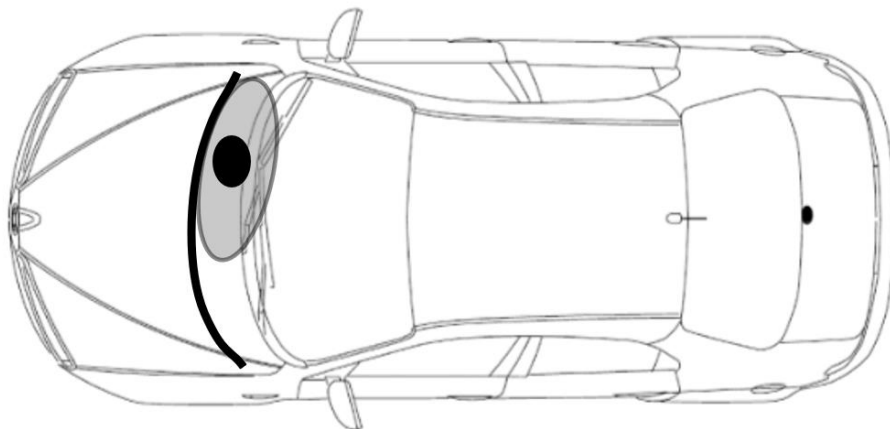
Figura 3-114 - A linha a negro representa a firewall ou corta-fogo e a circunferência a negro, mostra zona de início de incêndio.

Depois de procurar no seio do material plástico fundido e queimado nesse lado direito, conseguiu-se encontrar o ventilador da ventilação interna bastante queimado, o que nos levou a identificar como tendo sido aqui o ponto de ignição. O início do incêndio ter-se-á dado por sobreaquecimento do motor elétrico do ventilador. Isso fez com que inicialmente saíssem pelas grelhas de ventilação, fumo, algo relatado no processo e que é coerente com os acontecimentos.

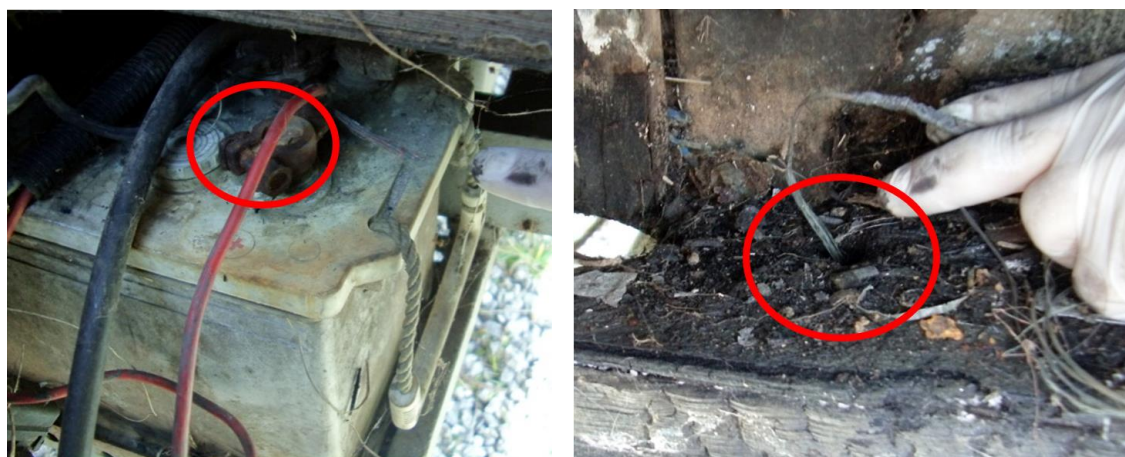
Conforme mostra a Figura 3-116, verificou-se que existia um fio suplementar a sair do borne da bateria da caravana (foto da esquerda), fio esse que aparentemente passava por um furo (foto da direita) aberto na zona da cava da roda traseira esquerda e que, alegadamente, iria ligar a um coletor (painel) solar que a carrinha tinha. Este fio estava separado da demais instalação elétrica.

Figura 3-116 – Fio de ligação ao painel solar

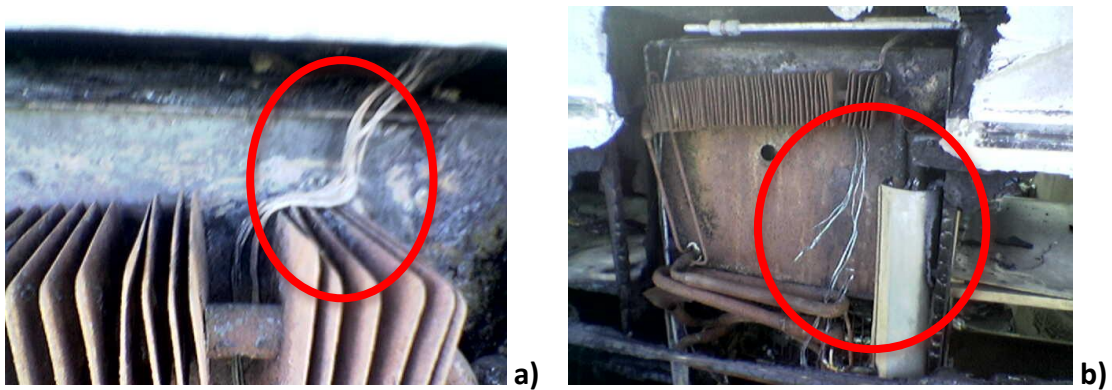
Figura 3-117 - Fios por detrás do frigorífico.

O frigorífico e a instalação elétrica encontravam-se totalmente calcinados sendo assim difícil identificar o local de passagem dos fios. No entanto havia um registo fotográfico do pós incêndio, tirado pouco tempo após o incêndio que mostrava que haveria fios soltos a passar pela traseira do frigorífico. Como na altura do incêndio a autocaravana estaria estacionada e desligada, a central teria desligado as baterias uma da outra. Os aparelhos suplementares (GPS, autorrádio, etc.) que estariam ligados à saída para isqueiro, estariam assim desligados do sistema elétrico da caravana.

É provável que estes fios (Figura 3-117) pela existência de ventilação possa esta ter ajudado a que o fogo evoluísse mais rapidamente nessa zona. O frigorífico tem para a entrada e sair do ar de forma a não haver aquecimento aquilo que designa de efeito chaminé e isso pode ter amplificado a propagação do incêndio. Os equipamentos referidos como o televisor, o transformador 12V-220V, o auto-rádio e um GPS estão normalmente ligados à saída do isqueiro (ficha elétrica vulgarmente usada para acesso a corrente em automóveis), e assim ligados à instalação do veículo, não à da caravana. Neste caso, a origem do incêndio não pode ser imputada a estes equipamentos. Num caso de curto-circuito os fusíveis deverão cortar a corrente, mas mesmo assim existe a possibilidade de, no caso de haver passagem de corrente abaixo do valor de fusão do fusível e que essa corrente seja suficiente para aquecer um fio que esteja estragado este aqueça até ao ponto de iniciar um incêndio.

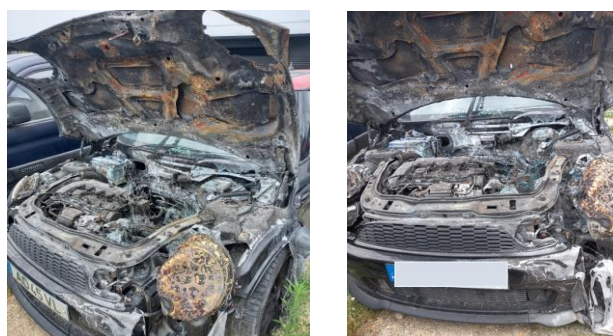
Figura 3-118 - Veículo ardido.

O Mini (Figura 3-118) sofreu um incêndio com particular incidência na parte frontal esquerda. É aí que se localiza a bomba de gasolina de alta pressão, Figura 3-119.

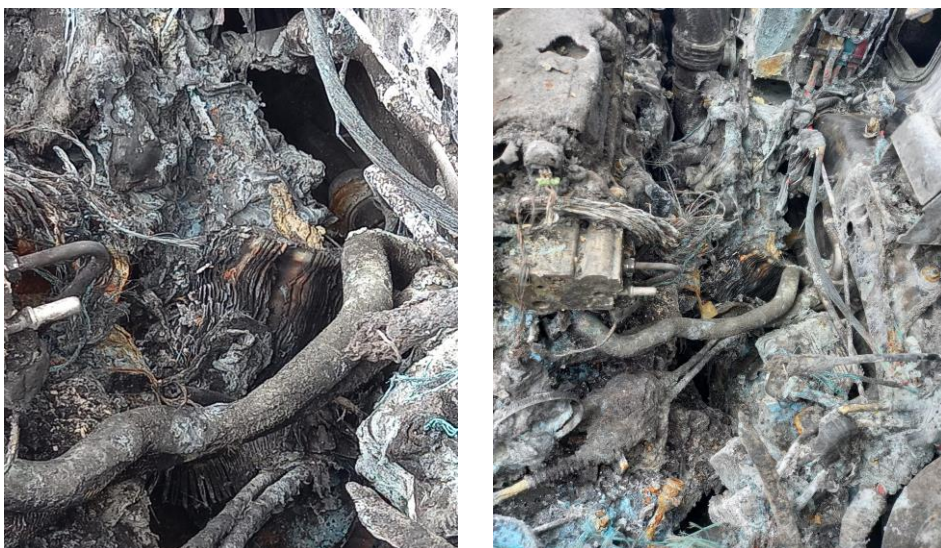
Figura 3-119 - Lado esquerdo da frente junto à bomba da gasolina.

A massa ardida dificulta sempre o apuramento de causas, neste caso pela sua maior intensidade junto à bomba é provável que tenha havido uma fuga pela tubagem contígua à bomba e acontecendo em andamento a própria bomba alimenta o incêndio. No entanto sabemos que é preciso uma fonte de ignição e não é provável que a gasolina tenha sido derramada sobre uma zona quente e seria difícil a ignição dar-se pela temperatura de auto-ignição da gasolina. É provável que tenha havido um pequeno curto-circuito que embora de baixa intensidade (às vezes não chega a queimar fusíveis de segurança) possa ter iniciado a ignição da gasolina e depois alimentada pela bomba de combustível. Soube-se posteriormente que houve uma intervenção mecânica na suspensão dianteira do lado esquerdo em que foi necessário desmontar o amortecedor desse lado e levantar ligeiramente o motor desapertando-o do apoio. Nesta operação é provável que a tubagem e gasolina possa ter sido forçada e ainda que algum cabo ou fio elétrico tenha sido deteriorado no seu isolamento e com isso tenha criado as condições de ignição e alimentação do incêndio.

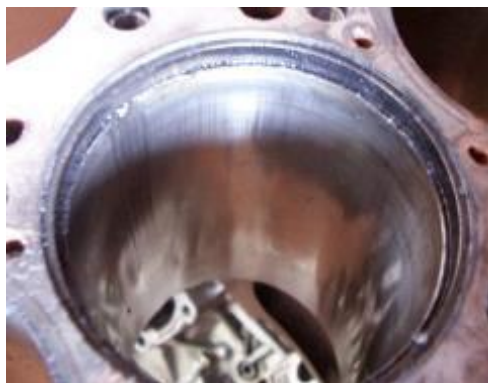
O motor alvo da investigação estava já desmontado do veículo e dentro de uma caixa. Uma observação atenta mostrou que o problema deste motor foi devido à camisa do cilindro #3 ter partido pela "gola" ou "colarinho" (Figura 3-120). A camisa ficou, assim, solta, pelo que deslizou para baixo (para o cárter).

Figura 3-120 - Cilindro nº3 com a camisa partida pela gola.
