Análise de danos em (motores) automóveis

Dissertação de Mestrado  
Mestrado Integrado em Engenharia Mecânica

junho de 2021

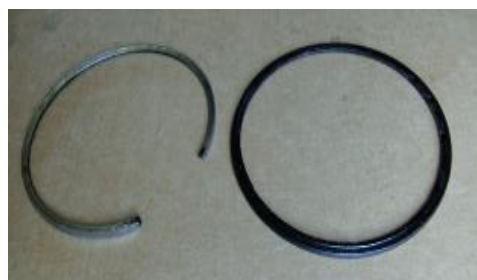
Como a camisa baixou, o segmento do topo (o de fogo) ficou sem apoio e partiu (Figura 3-121), tendo esse pedaço passado para a câmara de combustão, onde foi batendo entre o pistão e a culassa, deixando marcas em ambas as peças. O cilindro #4 estava em processo de também partir a "gola" da camisa (Figura 3-122).

Figura 3-121 - Segmento de fogo partido (esquerda) e a gola do cilindro partido (direita) do cilindro #3

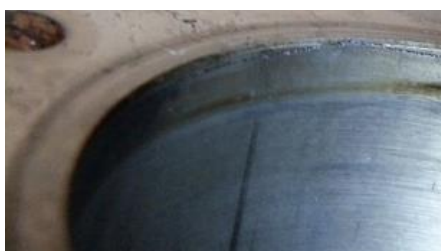
Figura 3-122 - Camisa do cilindro #4, onde se nota a camisa a partir pela gola.

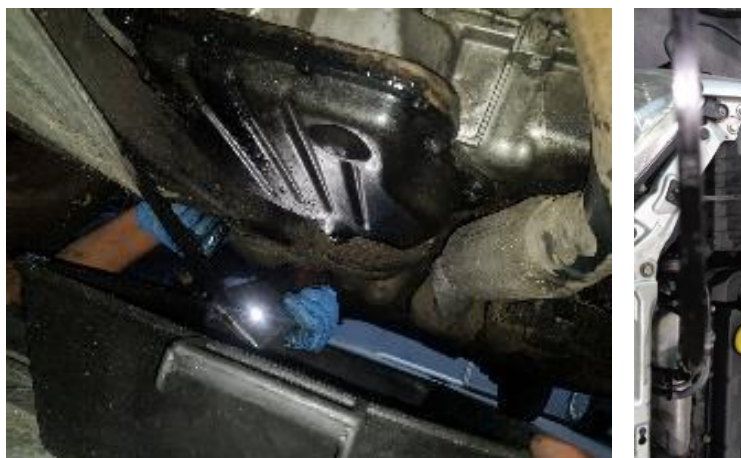
O facto estranho assentava na subida do nível do óleo no cárter e o aparecimento em simultâneo de resíduos de óleo no vaso expensor da água, Figura 3-124. Perante este duplo facto entendeu fazerem-se alguns testes, em concreto à culassa e bloco do motor, e ao radiador do óleo do motor que é um permutador água-óleo.

Figura 3-124 - Presença de água no cárter e vareta com nível acima do máximo.

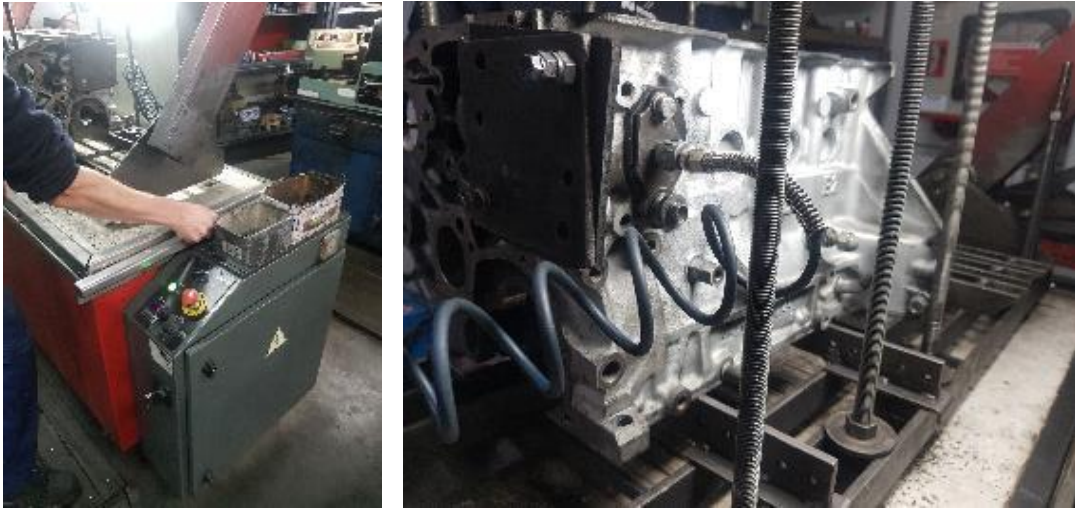
O ensaio à culassa revelou que esta estava em bom estado pelo que foi necessário ensaiar o bloco do motor. O teste em equipamento apropriado, Figura 3-125, consistiu em meter ar comprimido no circuito da água do motor e verificar eventuais fugas.

Figura 3-125 - Equipamento de teste e introdução de ar comprimido no circuito de água.

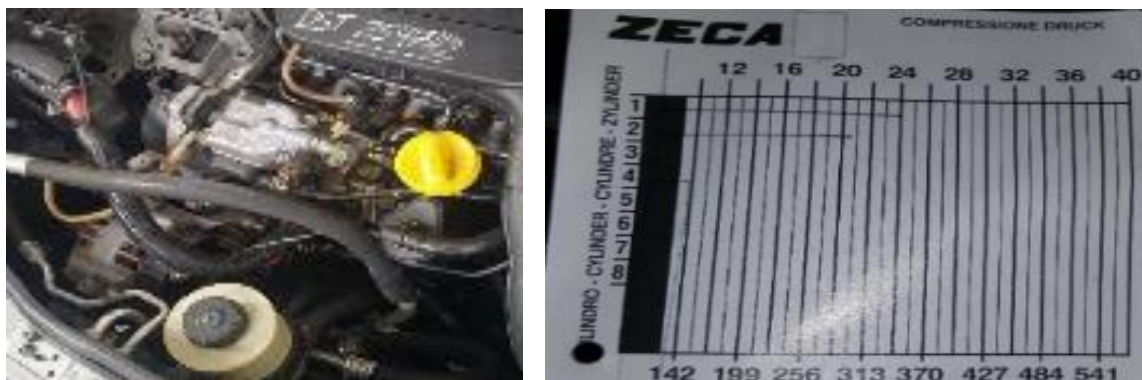
O ensaio efetuado ao veículo mostrava um diagnóstico em que o carro tinha dificuldade de pegar de manhã e simultaneamente perdia potência nas subidas, além de produzir fumo esbranquiçado a sair pelo escape, revelando combustível que não foi queimado. Fez-se um teste de compressão ao motor, tendo revelado um cilindro com compressão muitíssimo baixa

e outro sem compressão (Figura 3-129). Aliou-se a dificuldade de o veículo pegar de manhã a esta falta de compressão, mas qual seria a razão?

Figura 3-129 - Motor do Citroen C2 (à esquerda) e resultado do teste de compressão (à direita).

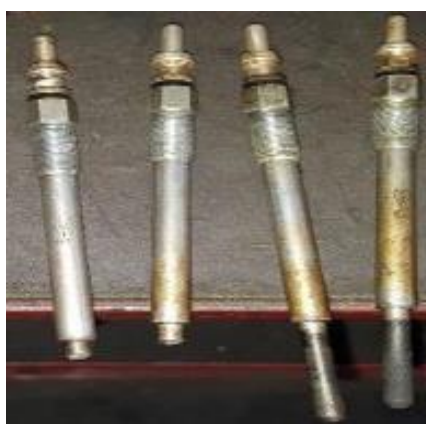
Retiraram-se as velas de incandescência do motor e notou-se que, nos cilindros sem compressão, as velas estavam partidas (Figura 3-130 ), tendo as suas extremidades ficado dentro do motor.

Figura 3-130 - Velas de incandescência partidas.

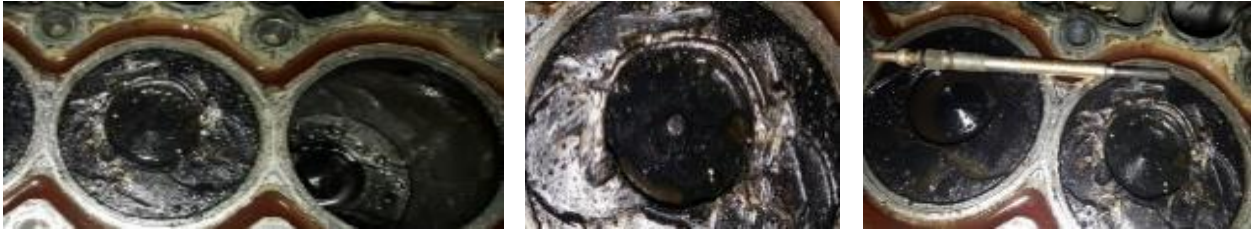
Ao desmontar a culassa, notou-se que as partes partidas das velas foram esmagadas entre os pistões e a culassa e se foram alojar nas válvulas, não as deixando fechar, levando à perda de compressão Figura 3-131. Percebeu-se bem a negligência havida, o mecânico na tentativa de desmontar as velas que estão montadas na culassa acabou por as partir, pois esta operação é delicada pois as roscas dilatam com o aquecimento e tornam-se muito difíceis de desmontar, obrigando a binários de desaperto elevados que podem originar a sua quebra, como foi o caso.

Figura 3-131 – Pormenores da culassa danificada.

Quando se tenta tirar uma vela e não se consegue, como há a possibilidade de esta se partir, ter-se-á de desmontar a culassa do motor para se conseguir desmontar as velas e limpar o lixo, os fragmentos partidos e caídos para o motor.

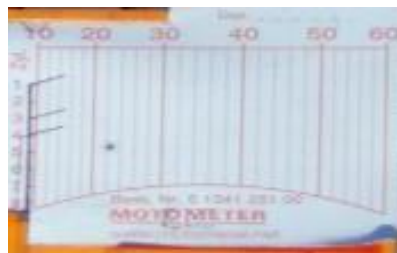
O motor tinha dificuldade em pegar, falhava, tinha um ralenti muito irregular e apresentava falta de potência, dando a ideia de estar a trabalhar em 3 cilindros. Fez-se um teste de compressão, e confirmou-se falta de compressão no cilindro #2 (Figura 3-139).

Figura 3-139 – Resultado de teste de compressão.

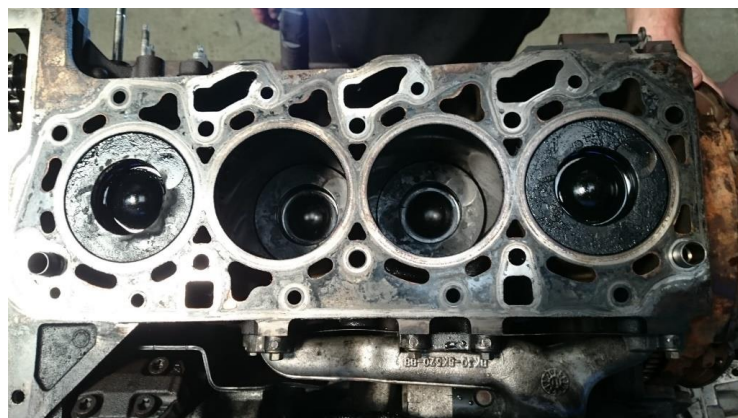
Quando estamos perante um caso de pistões furados devemos em primeira instância ver a injeção, que tal como no caso anterior pode levar a que furem os pistões. Simultaneamente devemos verificar a de *Knock* que também leva a que possam furar pistões. No caso de *Knock*, como vimos em casos anteriores haverá danos para além dos existentes nos pistões, como válvulas e culassa. E nos pistões normalmente acontece em mais do que um. O caso deste Ford (Figura 3-141) apresentava evidências da existência de óleo na camara de combustão em dois cilindros, cilindro #1 e cilindro #4, tendo ocorrido a fissura do pistão do cilindro #2. Curiosamente ou não, o cil#2 não apresentava evidências de óleo (Figura 3-142), e a fissura estendia-se desde o centro da cabeça até uma das bordas, Figura 3-143.

Figura 3-142 - Figura 3-135 – Bloco com pistão do cil#2 furado e óleo no cilindros #1 e #4.

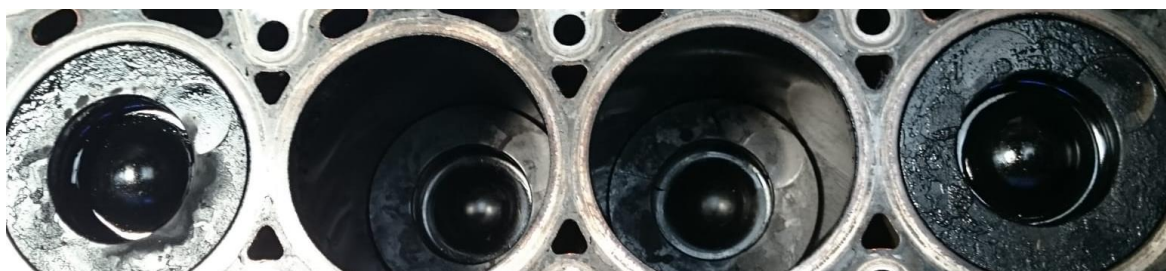
3 – Sobre regime por um qualquer motivo, pois veem-se marcas das válvulas de escape, Figura 3-144.

Figura 3-144 – Marcas nas cabeças dos pistões das válvulas de escape

Em todos os pistões existem marcas de batimento das válvulas de escape, e poderia o pistão do cil#1 ter sido partido pelo batimento das válvulas, mas parece pouco provável pois não havia sinais nas válvulas de pancadas suficientemente relevantes para essa ocorrência e

ainda o que normalmente acontece é que as válvulas empenam ou partem também e os danos seriam outros. Como tal descartamos esta hipótese também.

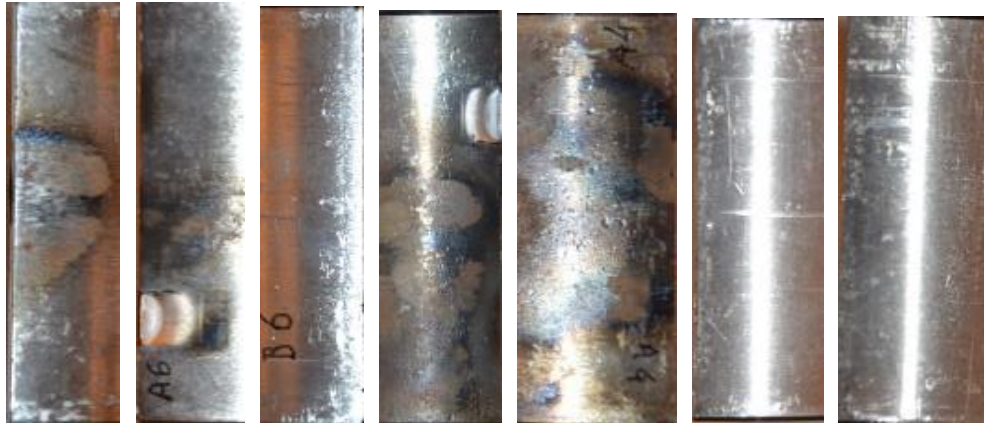
Numa ação preventiva de manutenção às 62 000 h para substituir e verificar uma série de componentes de acordo com o plano de manutenção. Basicamente o motor foi reparado substituindo as capas de apoio e biela (Figura 3-147), e outros componentes de menor relevo. O motor após esta revisão ao reiniciar a marcha gripou as capas de biela. Havia várias possibilidades como causas de avaria nomeadamente que não tivessem sido seguidos todos os procedimentos no considerado estado da arte na realização dos trabalhos referentes à manutenção dos motores. Foi necessário verificar se os sinais de *fretting* nas costas das capas de biela e nas bielas pudesse ser a causa da avaria pois eram bem evidentes e presentes em várias bielas. Assim existiam algumas evidências a reter:

2. De acordo com evidências de *fretting*, e com base no manual do Fabricante que recomendava a substituição das bielas a cada 12 000 horas, a sua não substituição poderia estar na génese da avaria. O fenómeno de "*fretting*" existente poderia ter desenvolvido microfissuras internas na zona de assentamento das capas das chumaceiras dos moentes com consequente perda de propriedades mecânicas do material. Esta hipótese pressupunha que em funcionamento as bielas alterassem a sua geometria na zona de assentamento das costas das capas, área considerada a mais crítica de impacto nas bielas. Levava ainda em linha de conta que a ocorrência de desagregação e fusão de material nas costas das capas dos bronzes, modificando também a sua geometria. Estes fenómenos somados diminuiriam a folga entre o

bronze e o moente de biela, indo até ao limite de perder a película de óleo com a consequente diminuição ou falta de óleo de lubrificação das partes, bronze e moente com aquecimento elevado e fusão dos metais em contacto dando-se a fatal gripagem. O Fabricante diz que estas áreas de não assentamento não devem ser superiores a 20% da área total.

Figura 3-147 - Capas ou bronzes de biela retirados aquando da manutenção.

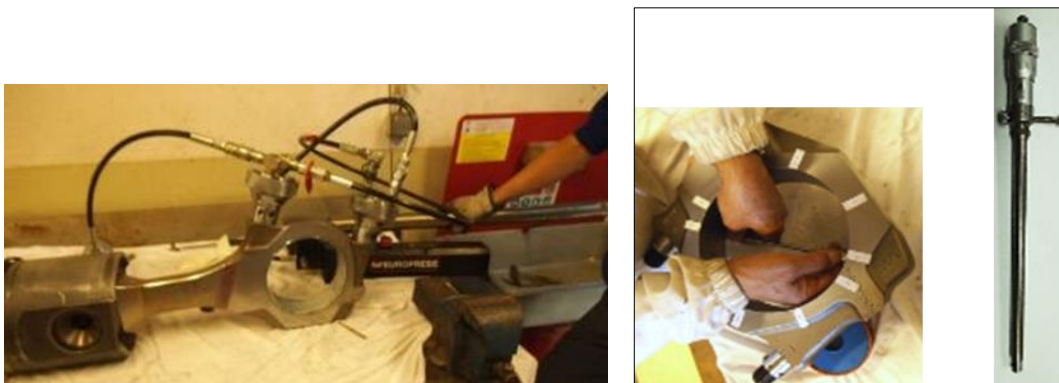
Figura 3-150 - Medição com micrómetro (precisão: 0,01 mm) de diâmetros interiores de uma cabeça de tirante, e de acordo com a Tabela fornecida pelo Fabricante.

Ficou comprovado que não existia ovalização relevante das bielas e que sendo sensato efetuar-se a sua substituição pela recomendação do Fabricante do ponto de vista dimensional

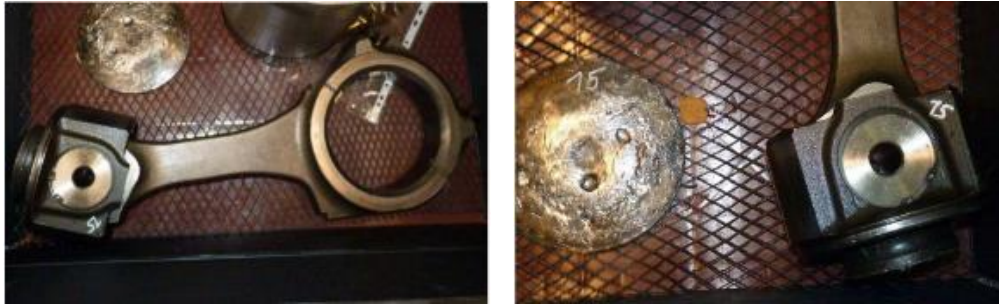
- Bronzes de biela gripados (Figura 3-152);
- Biela gripada e pistão partido (Figura 3-153);
- Culassa com válvulas partidas (Figura 3-154);
- Válvula de admissão partida (Figura 3-155);
- Camisa do cilindro fissurada (Figura 3-156);
- Cambota gripada nos moentes da biela 15 (mesmo moente da biela do cilindro#3) (Figura 3-157).

Figura 3-153 - Biela gripada (à esquerda) e pistão partido (à direita).

A maior probabilidade de dinâmica de dano assentava no facto de a válvula de admissão do cilindro#15 ter ficado presa na guia da haste e o pistão#15 embateu-lhe partindo-a e soltando a sua cabeça. Os pedaços da válvula partida encravaram as restantes válvulas. Os bocados destruíram também a pré camara. As fortes pancadas provenientes das sucessivas batidas do pistão nos bocados das válvulas na camara de combustão deterioraram os bronzes pelo esforço criado nesse cilindro. Estes esforços criaram a dilatação do pistão e implicaram um esforço e cargas radiais sobre a camisa que fissurou, levado ao abaixamento da pressão da água de arrefecimento e à mistura de óleo na água.

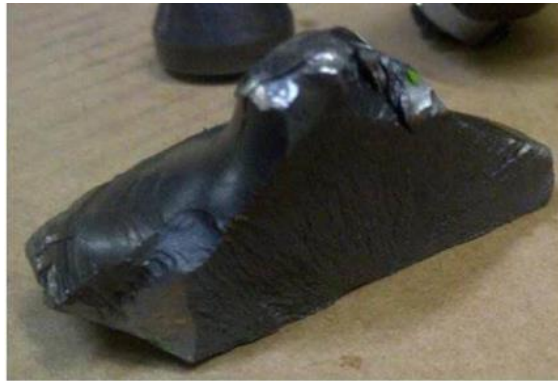
Figura 3-155 - Pormenor da válvula de admissão partida.

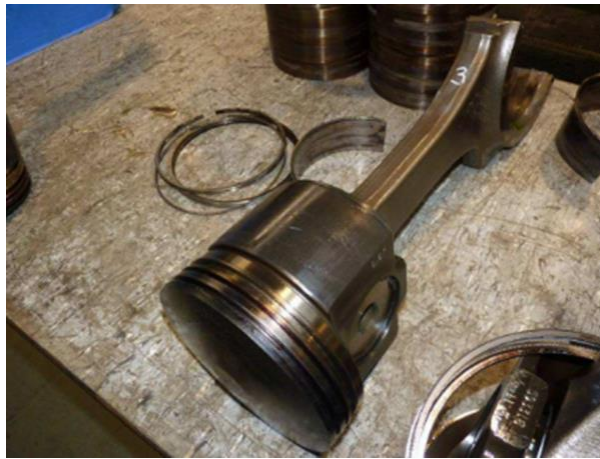
- Bronzes da biela gripados (Figura 3-158);
- Biela nº 3 gripada (Figura 3-159);
- Moente da cambota gripado (Figura 3-160).

Figura 3-159 - Biela nº 3 gripada.

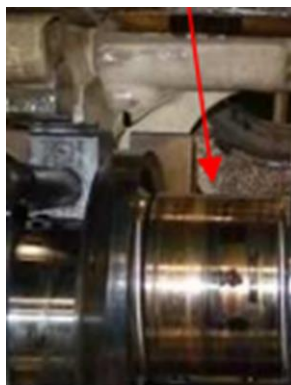
Figura 3-160 - Moente da cambota gripado, seta a vermelho

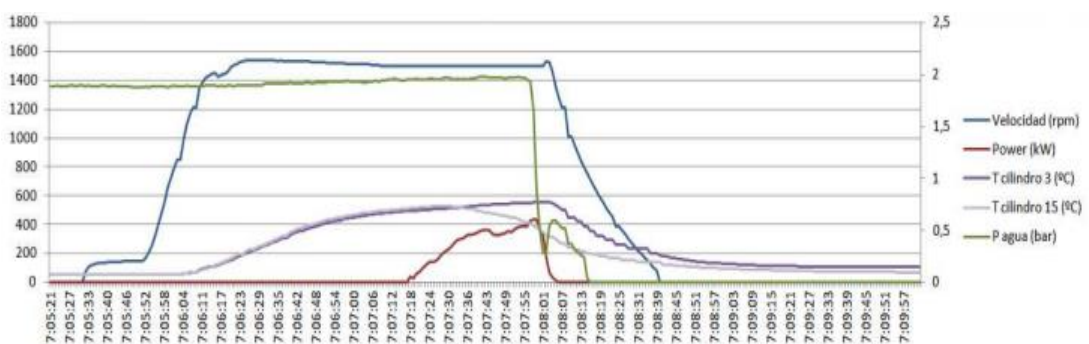
Na cronologia do dano após o arranque e passados precisamente 2.57 minutos estando o motor a 10% da sua potência nominal acontece a paragem abrupta, com alarme de “baixa pressão de água de arrefecimento” (**Erro! A origem da referência não foi encontrada.**).

Figura 3-161 - Monitorização eletrónica do motor, Velocidade, Potência, Temperatura, Pressão da água.

Na monitorização dos parâmetros do motor, **Erro! A origem da referência não foi encontrada.** ,apurou-se que a pressão da água de arrefecimento estava à volta dos 2,11 bar, caindo para 1,89 bar quando o motor começou a rodar, recuperando a pressão para 1,95 bar. As temperaturas de cada cilindro estavam entre o valor mínimo de 480 °C no cilindro #11 e o

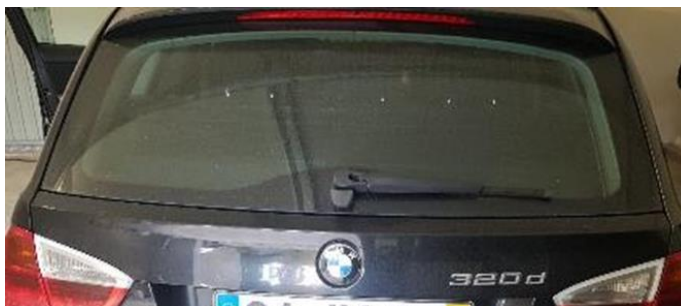
Figura 3-167 - BMW 320d.

Este modelo analisado, Figura 3-167, evidenciou após a leitura da memória de erros com equipamento oficial uma série de alterações e vícios. Desde logo a alteração do número de quilómetros.

O veículo teve uma diminuição de 65 000 km e obteve-se esta informação pelo histórico de manutenção, no caso da BMW chama-se de “Leitura de Chave”, que regista a manutenção efetuada, a data, e o tipo de intervenção. A leitura do controlador do motor permite ainda chegar mais longe e detetar fraudes e viciações. Por exemplo este veículo tinha instalado um “simulador de carga” no banco do ocupante para ocultar um dano ou avaria na esteira do banco do veículo, Figura 3-168.

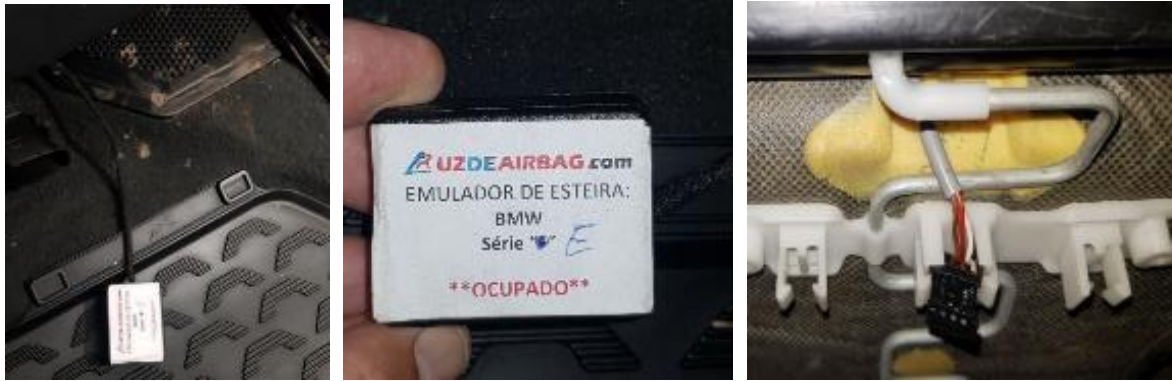
Figura 3-168 - Simulador de carga no sensor do banco do ocupante.

A leitura de erros no controlador do motor permitiu verificar que o veículo tem os sistemas de controle emissões fora de serviço, EGR “suja” e avariada, FAP sem o miolo cerâmico e fora de função, e ainda sistemas de segurança, esteira do banco do ocupante avariada, o que implica riscos de não funcionamento dos airbags, pondo em causa a segurança global do veículo.

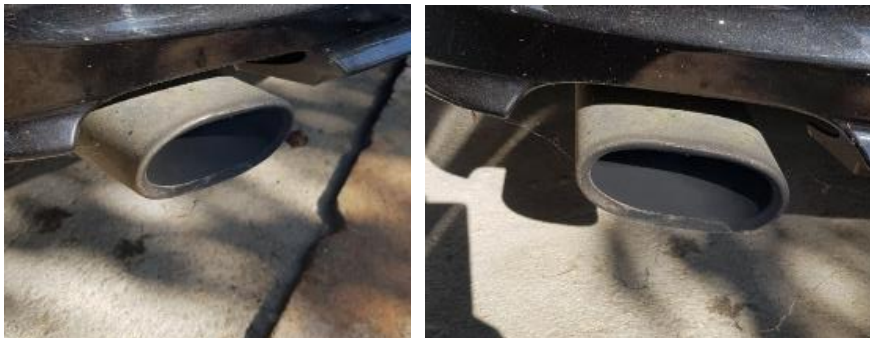
Também ao nível do sistema de controle de emissões o veículo tinha várias alterações com a válvula EGR fora de serviço e o FAP sem o miolo cerâmico interior. O escape da viatura apresentava uma cor não condizente com um veículo com FAP (que deve ser a cor do metal do tubo de escape) emitindo um excessivo fumo azul-escuro (Figura 3-169). O FAP estava eliminado física e eletronicamente.

Figura 3-169 - Escape do veículo com sinais de fumo.

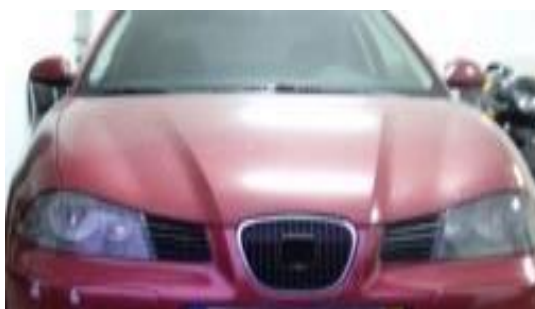
Figura 3-170 - Seat Ibiza.

O sistema de leitura OBD permite ainda verificar outras alterações aos parâmetros de funcionamento do motor, como sejam reprogramações e outras alterações, como no caso deste Ibiza (Figura 3-170). É bastante vulgar no setor *tuning*, cuja legislação é bem clara e não permite qualquer alteração aos veículos e que apesar disso e da negligência de alguns proprietários, chegam à Vara do Tribunal.

Este Ibiza aumentou a potência dos 74 kW para os 100 kW. Há, no entanto, veículos semelhantes a este, cujos aumentos podem chegar a 215 kW de potência.
