Estudo de defeitos na Indústria Têxtil

Dissertação de Mestrado
Mestrado Integrado em Engenharia Têxtil

Dezembro de 2021

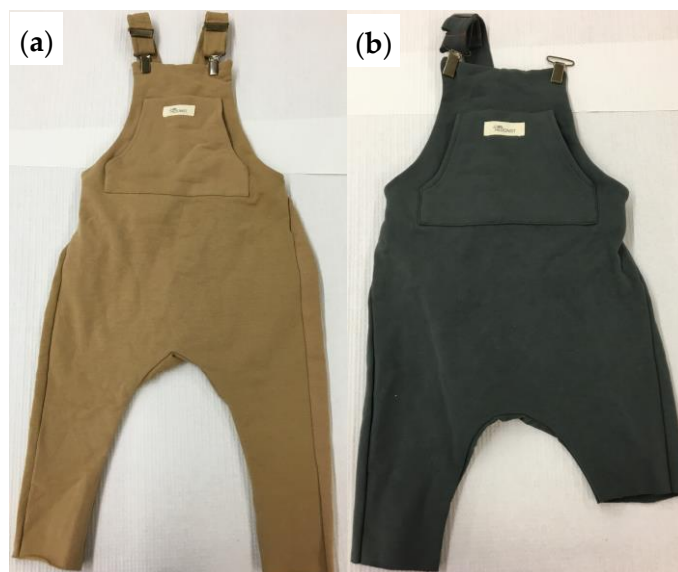
Relativamente ao estudo de caso do defeito B, foram alvo de estudo macacões infantis em duas cores, “Honey” e “Pirate Black”, estes vinham acompanhados com fivelas ou “bucklet”. Verificou-se que apenas os macacões na cor “Pirate Black” apresentavam defeito na zona que estava em contacto com os “Bucklet”. Foram também analisados dois tipos de “Bucklet”, sendo que os que estavam aplicados nas peças não estavam envernizados e um “Bucklet” que estava envernizado.

Figura 2. Macacões infantis recebidos para o estudo do defeito B, (a) cor “Honey” e (b) cor “Pirate Black”.

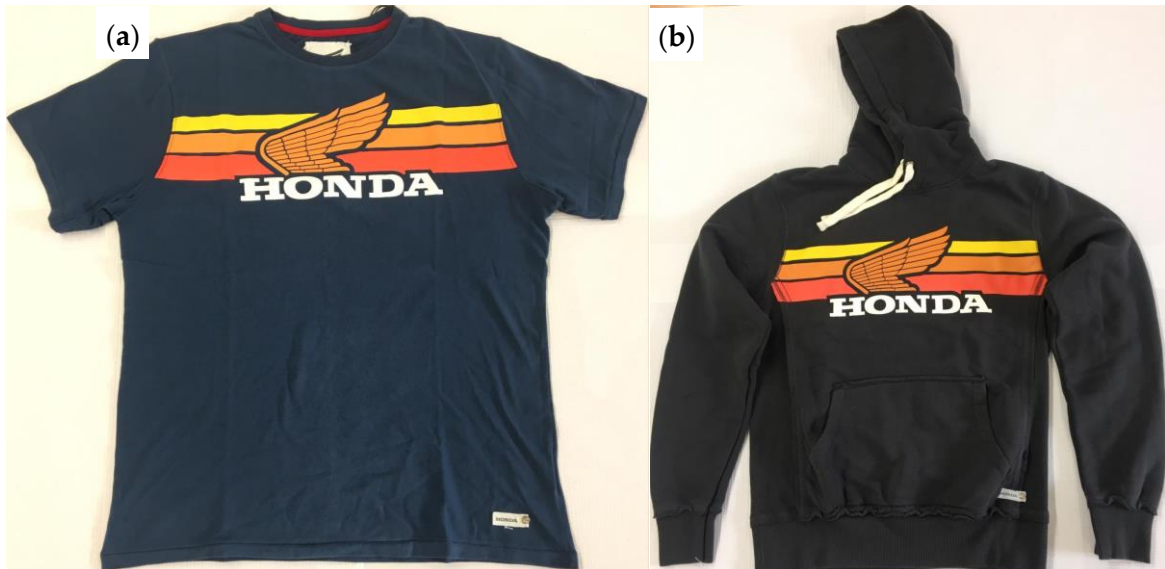
Para o estudo de caso do defeito C, foram analisadas t-shirts e *sweats* que apresentavam o mesmo tipo de defeito. Estas peças apresentavam um estampado com quatro cores, branco, laranja, amarelo e vermelho com a descrição “Honda”. O defeito encontrava-se na zona do estampado sendo que este se encontrava partido em várias zonas.

Figura 3. Peças recebidas para o estudo do defeito C, (a) T-shirt e (b) Sweat.

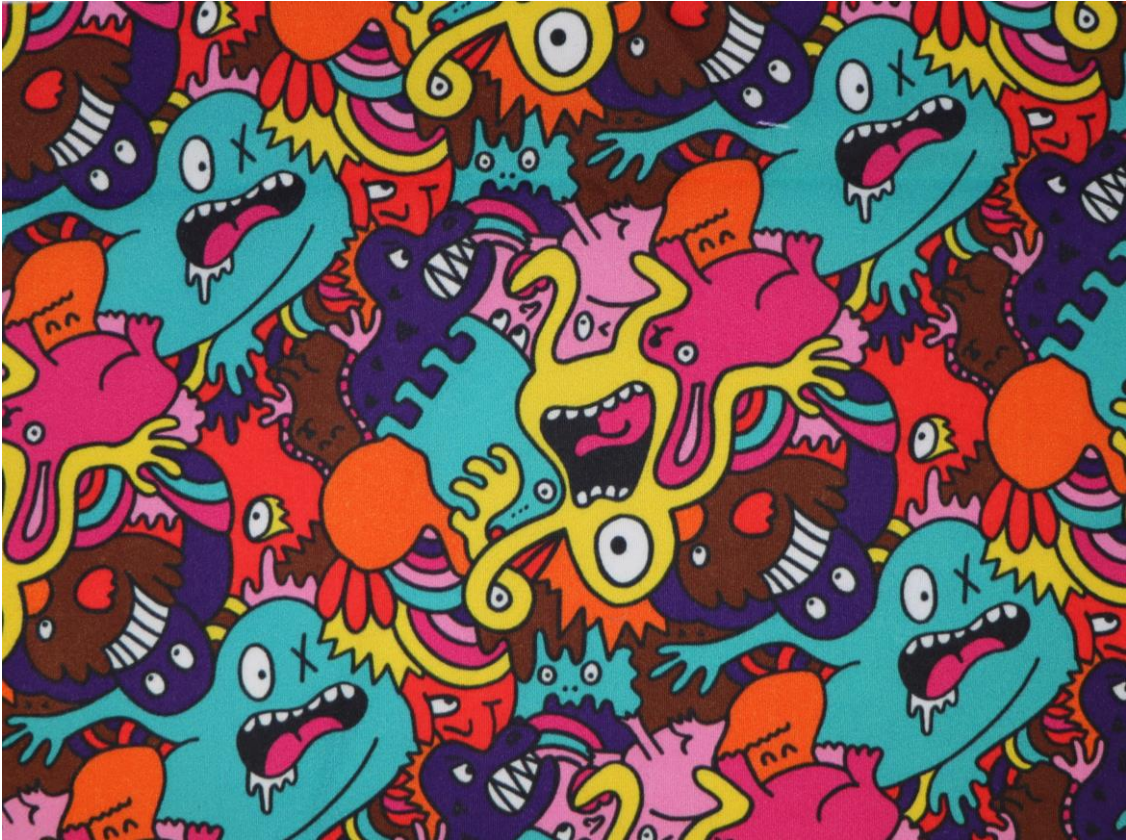
Figura 11. Estampado por sublimação no tecido de poliéster com o papel 33.

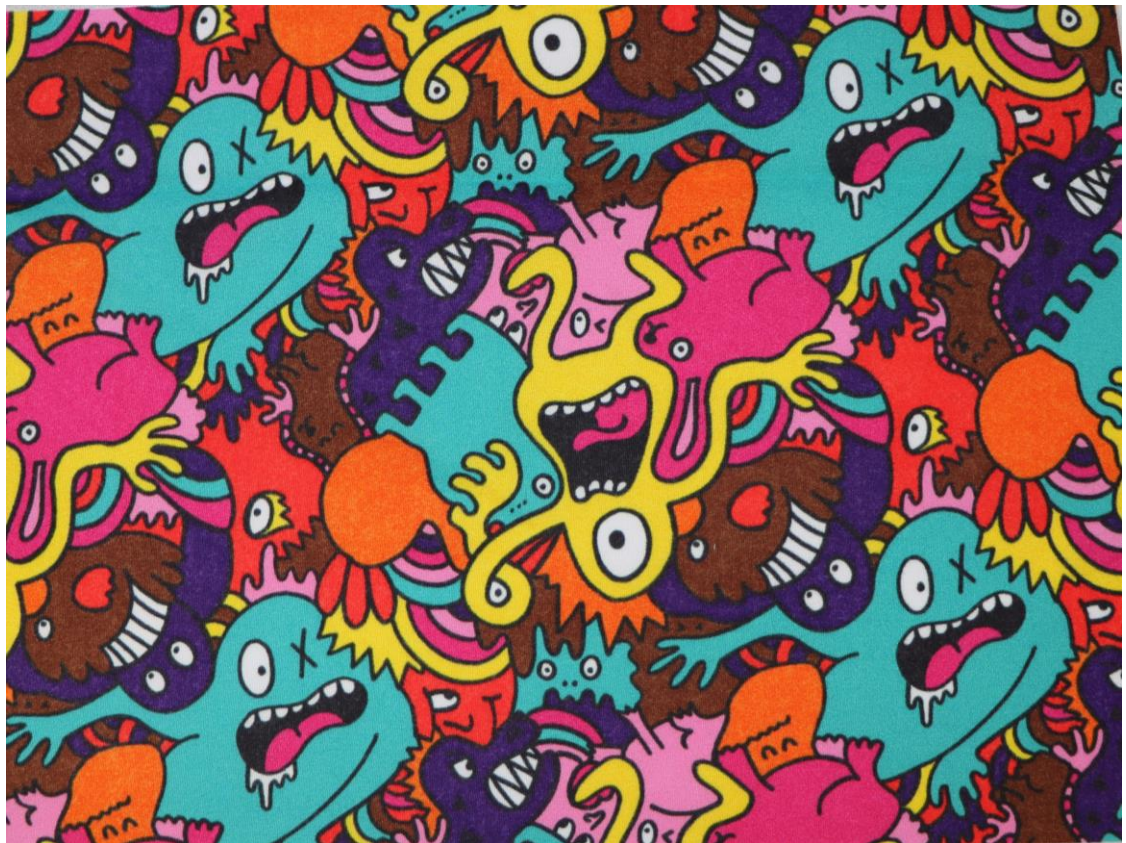
Figura 12. Estampado por sublimação no tecido de poliéster com o papel 39.

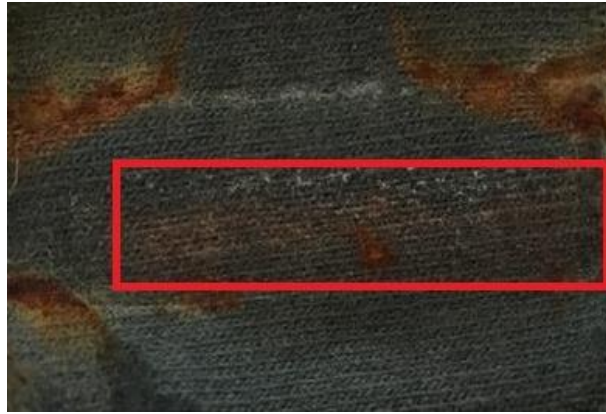
Após a realização do ensaio, verificou-se que a amostra sujeita à solução ácida apresenta um defeito semelhante ao objeto de estudo, pois observa-se uma tonalidade vermelha/alaranjada na amostra como demonstrado na figura 24. Esta zona estava em

contacto com o “bucklet” metálico não envernizado o que comprova que este provoca alterações na malha. Na amostra sujeita à solução alcalina não se verificou alteração na coloração, logo foi ignorada para a realização dos ensaios e análises posteriores.

Figura 24. Defeito reproduzido laboratorialmente em solução ácida.

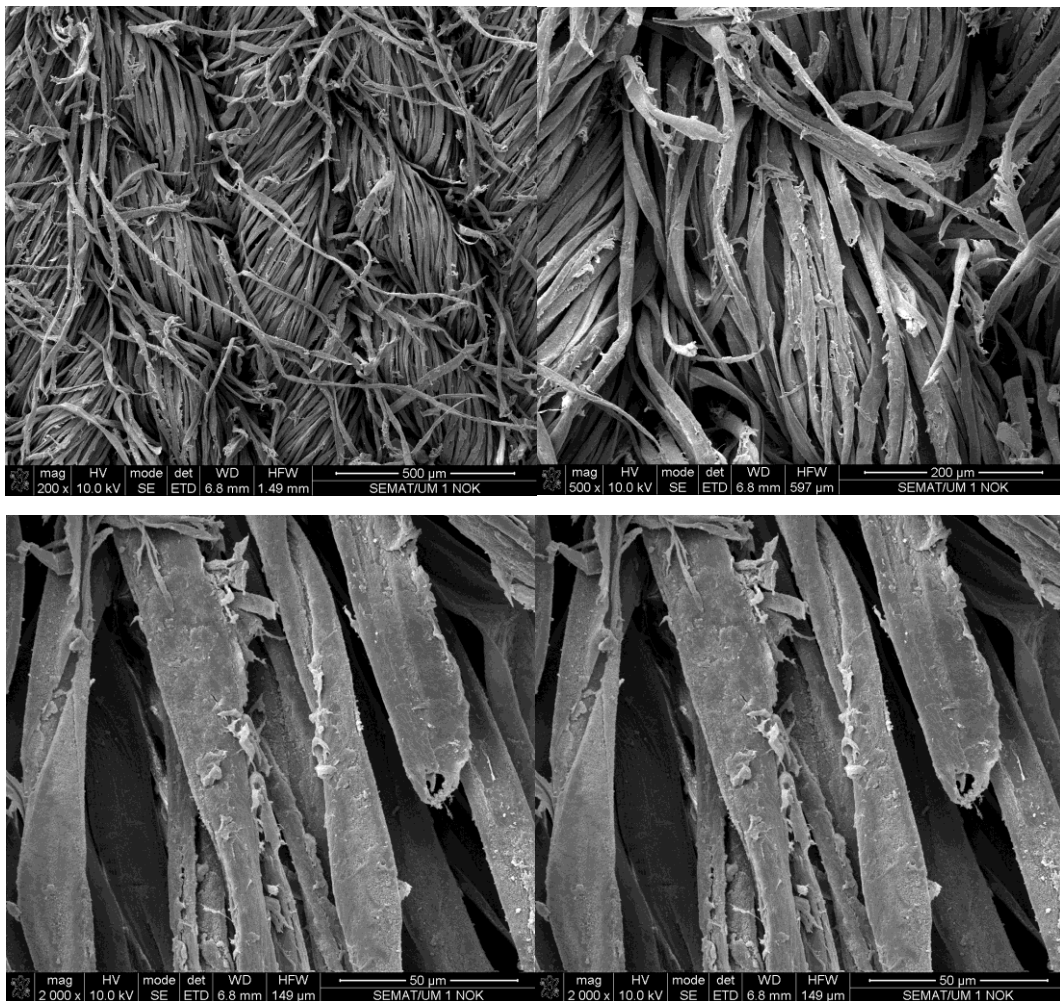
Figura 31. Observação microscópica através do MEV da amostra com defeito reproduzido.

Com a observação das imagens obtidas no MEV, da zona com defeito e da zona sem defeito na amostra onde foi reproduzido o defeito através da utilização de uma solução ácida, é possível verificar que as fibras à superfície da malha se encontram danificadas por ação mecânica na zona com defeito, provavelmente pela pressão exercida do “bucklet” metálico na malha. Também, se verifica uma maior quantidade de partículas depositadas nas fibras na zona com defeito.

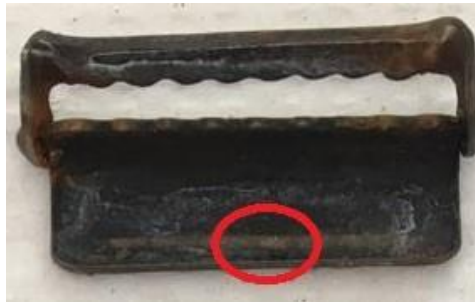
Foi realizada uma análise do “bucklet” que provocou o aparecimento do defeito reproduzido e que esteve sujeito à solução ácida (figura 32). Foram analisadas três zonas diferentes do metal representadas na figura 32 e 33, a Z1, Z2 e Z3 referentes a zonas degradadas e que estavam em contacto com a zona da malha que apresentou o defeito.

Figura 32. Fotografia do “bucklet” metálico utilizado na reprodução do defeito com solução ácida analisado no MEV.

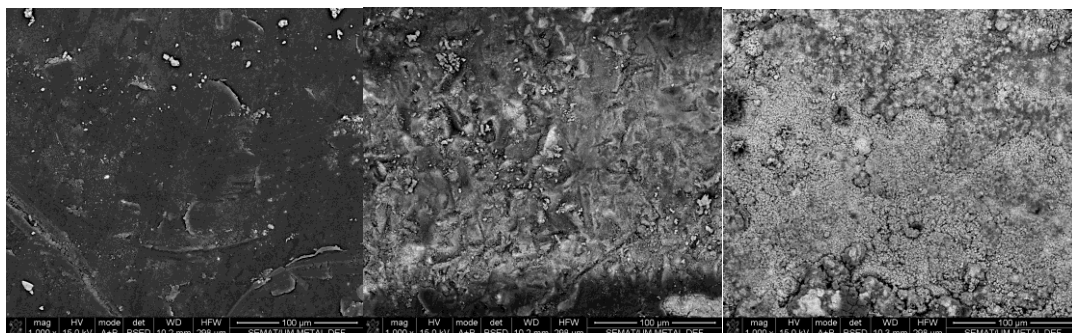
Figura 34. Observação microscópica através do MEV de Z1, Z2 e Z3 respetivamente.

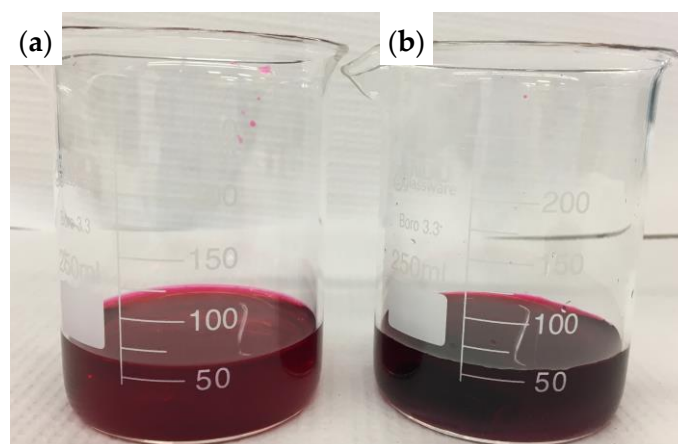
Figura 35. Solução com corante Avitera Vermelho SE (a), no lado direito (b) encontra-se a solução com o suspensório.

Como é possível verificar, na figura 35, são bastante notórias as diferenças de tonalidade na cor, entre a solução de controlo (lado esquerdo) e a solução que continha o suspensório metálico não envernizado (lado direito). Verificou-se que ocorreu uma alteração da coloração, provavelmente por uma complexação do corante quando em contacto com o suspensório.

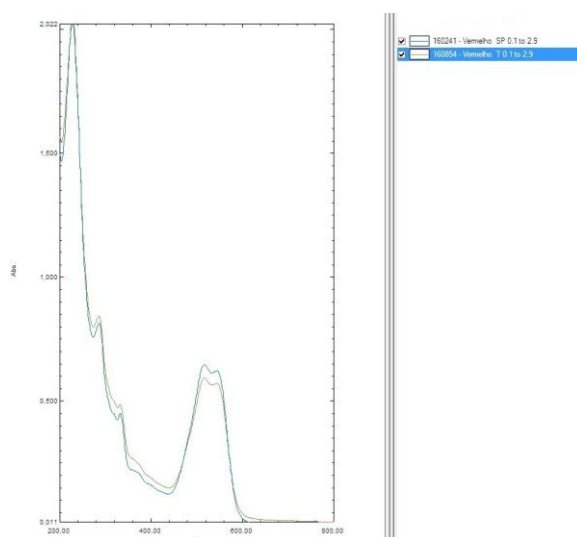
Figura 36. Absorvância do corante Avitera vermelho SE com a solução de controlo e a solução que continha o suspensório metálico.

Com a análise do gráfico apresentado anteriormente é possível verificar que ocorreu uma diminuição da absorvância do corante na solução que continha o suspensório metálico comparativamente com a solução de controlo (o pico máximo em 516 nm). Esta análise leva a crer que ocorre complexação do corante quando este se encontrava em contacto com o suspensório metálico não envernizado.

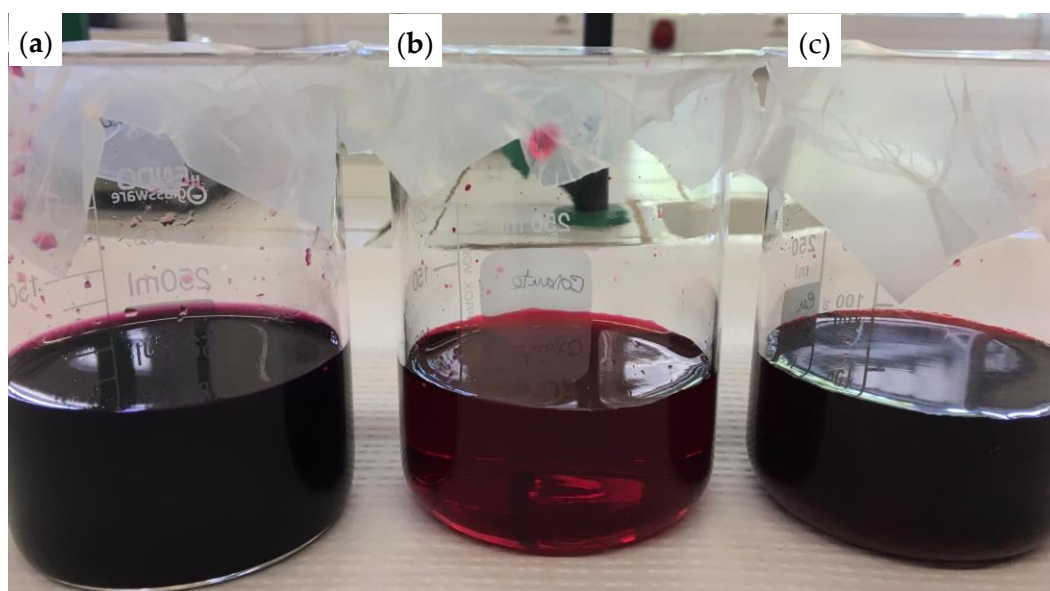
Figura 37. Análise da influência do elemento químico cobre no corante Avitera Vermelho SE, solução com sulfato de cobre (lado esquerdo (a)), solução padrão (meio(b)) e solução com cobre em pó (lado direito (c)).

Através da análise da coloração das soluções é possível verificar que as duas soluções que continham cobre apresentam uma tonalidade bastante escura em relação à solução padrão, demonstrando que ocorreu uma reação/complexação do corante.

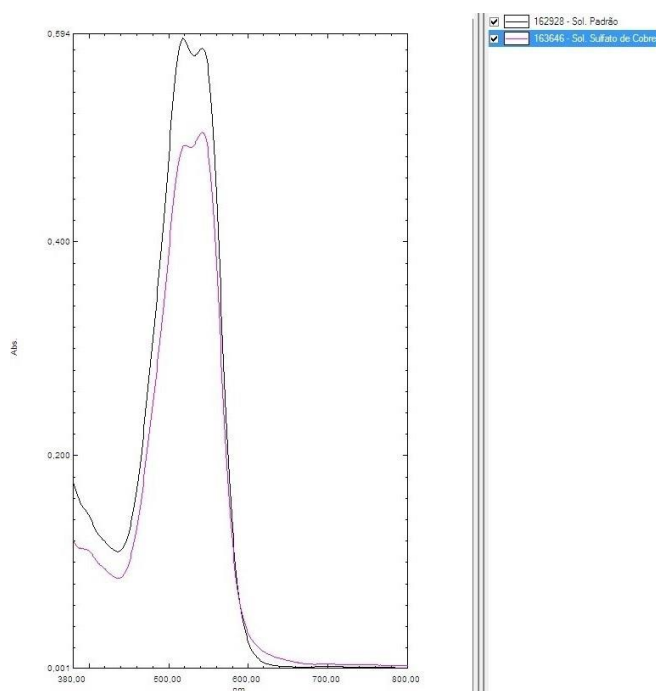
Figura 38. Absorvância do corante Avitera vermelho SE com solução padrão e solução com sulfato de cobre.

Com a análise dos gráficos obtidos, verificou-se que a absorvância da solução que continha o sulfato de cobre diminuiu, o que mostra que há uma diminuição da quantidade de corante na solução demonstrando uma provável complexação do mesmo. Também se verificou que em ambas as soluções que continham cobre deu-se uma alteração da intensidade dos picos no espectro.

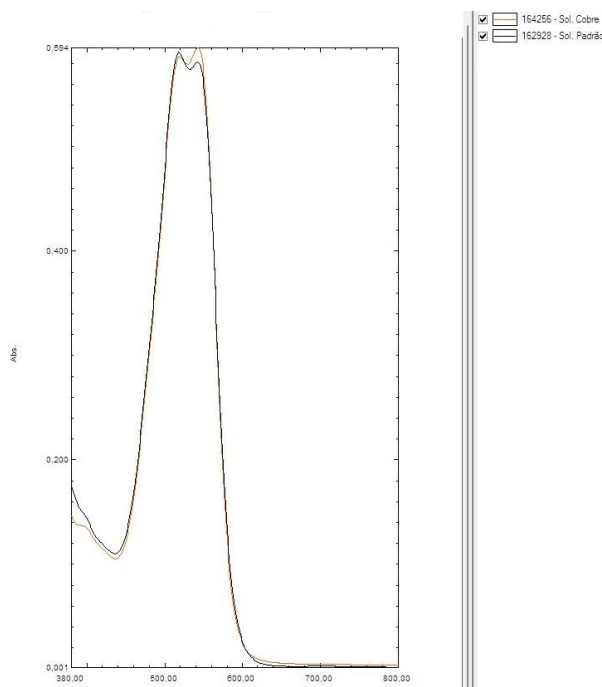
Figura 39. Absorvância do corante Avitera vermelho SE com solução padrão e com solução com cobre em pó.

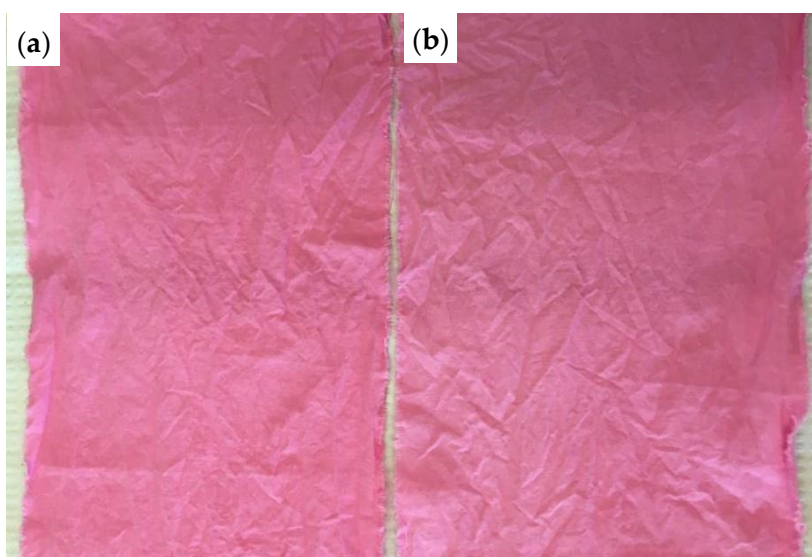
**Figura 40.** Amostra tingidas com Avitera vermelho SE (a), na amostra do lado direito (b) foi adicionado cobre em pó no seu banho de tingimento.

Verificou-se diferenças de cor entre as amostras tingidas (figura 40), tendo-se realizado a quantificação da alteração de cor com um espectrofotómetro de reflexão Datacolor. A seguir será apresentada na tabela 12 os resultados obtidos das coordenadas de cor e a análise das diferenças de cor que se verificaram.

Após a análise das amostras através do espectrofotómetro foi possível verificar que a amostra que continha cobre no banho de tingimento está mais clara, menos vermelha e mais azul, demonstrando que este elemento provoca alterações no comportamento do corante.

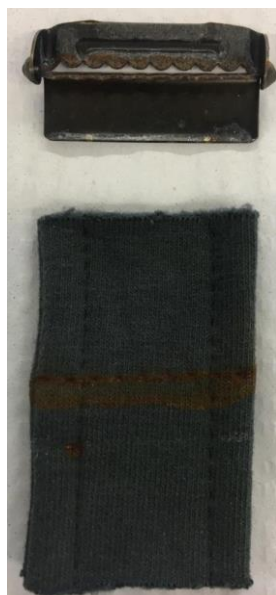
**Figura 41.** Reprodução do defeito com o suspensório envernizado em solução ácida.

Após a realização do ensaio é perceptível a presença de um material depositado sobre a malha de cor castanha (figura 41), na zona da malha que estava em contacto com o suspensório.

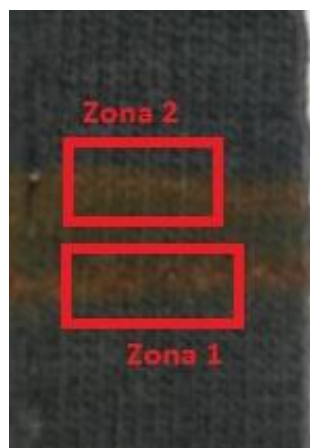
Figura 42. Malha com defeito reproduzido com suspensório metálico envernizado em solução ácida.

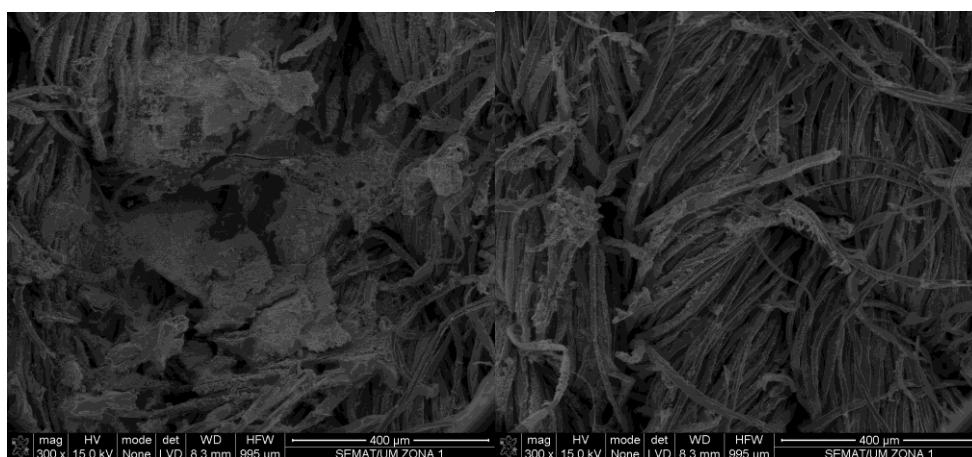
Figura 43. Observação microscópica da malha na zona 1 com defeito provocado pelo suspensório metálico envernizado.

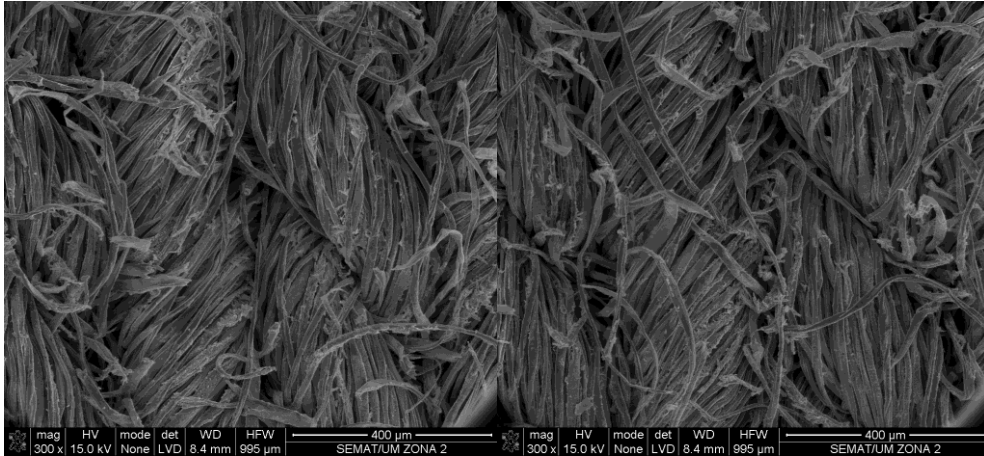
Figura 44. Observação microscópica da malha na zona 2 com defeito provocado pelo suspensório metálico envernizado.

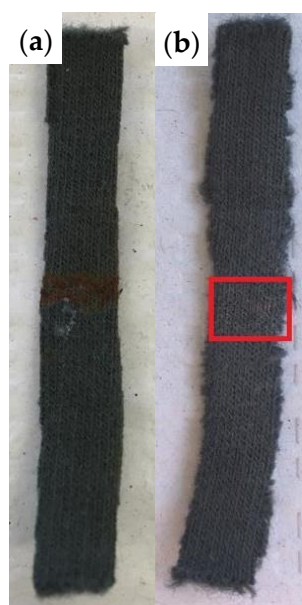
Figura 50. Remoção da mancha com ácido fluorídrico, (a) antes (b) depois.

É possível observar na figura 50, que após a remoção da mancha verificou-se haver alteração da coloração da malha, sendo perceptível pequenas áreas de cor vermelha/alaranjada.

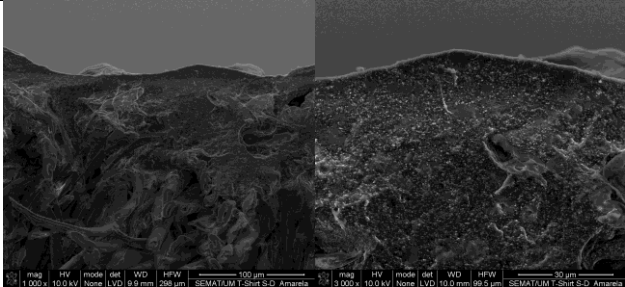
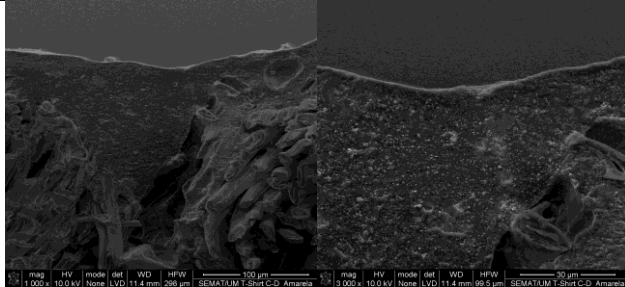
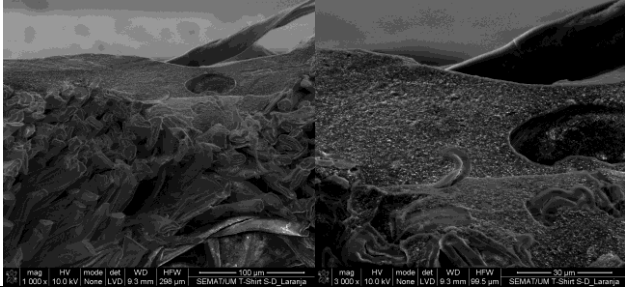
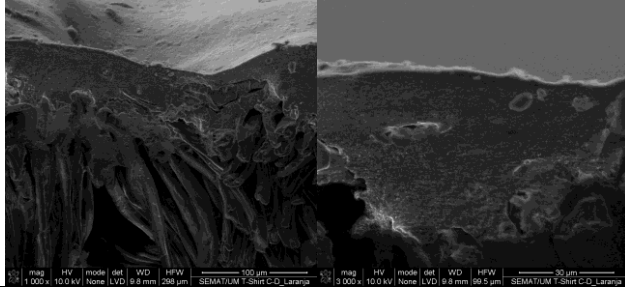
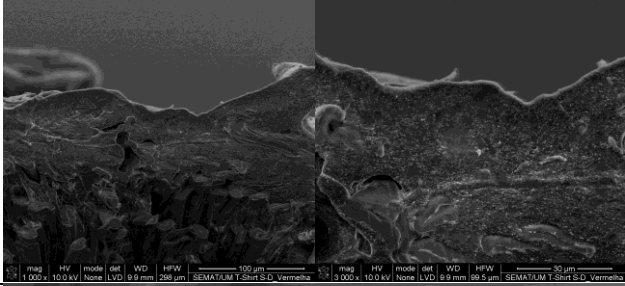
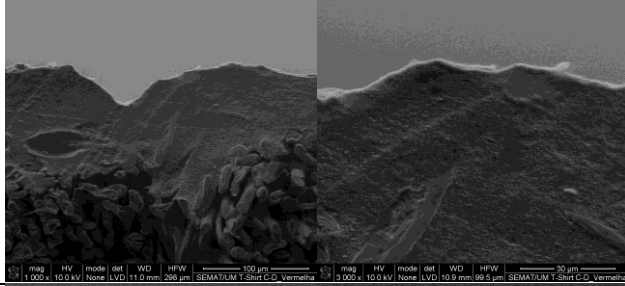
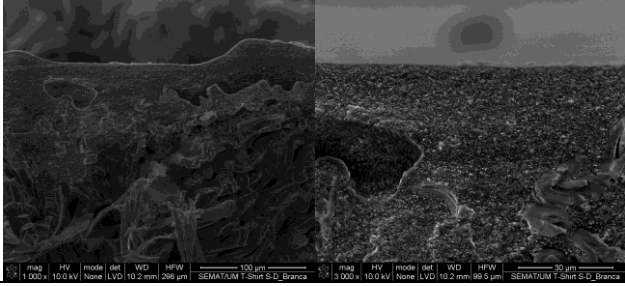
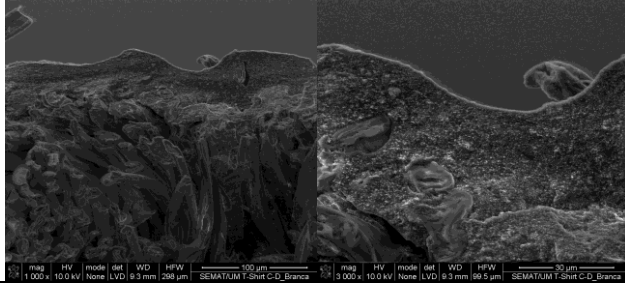
Tabela 17. Imagens obtidas através do SEM de todas as cores do estampado da t-shirt com e sem defeito.

A partir das imagens apresentadas anteriormente é possível verificar que não existem camadas no estampado. Ou seja, não se observa uma camada exterior por cima da pasta do estampado, que neste caso, uma camada superficial poderia provocar uma diminuição da elasticidade do estampado e consequentemente poderia partir.

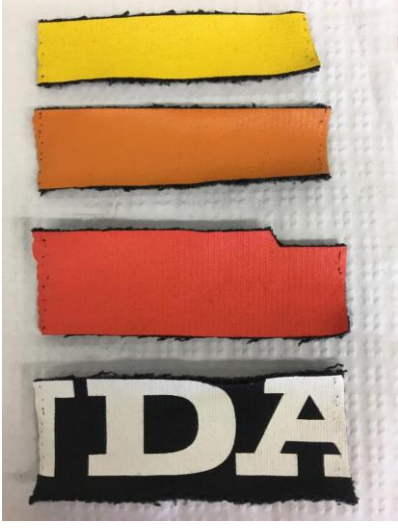
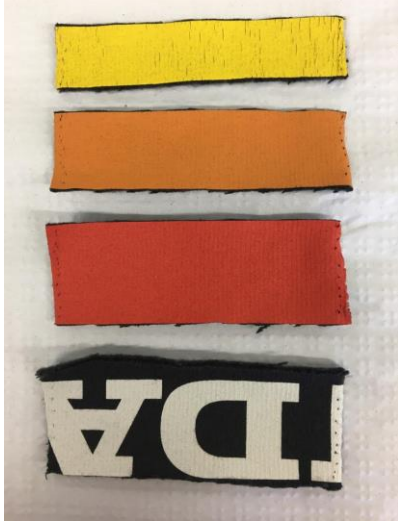
Depois

Através da observação do aspeto inicial comparativamente com o aspeto das amostras após a realização da lavagem doméstica e industrial (tabelas 21 e 22), não se verificou alterações (significativas) nas quebras do estampado. Mesmo nas amostras que não apresentavam defeito antes da lavagem doméstica e industrial continuou a não apresentar quebras no estampado. Dado o exposto verifica-se que a lavagem das peças não está na causa do aparecimento das quebras no estampado.
