Universidade do Minho

**Patologia e Reabilitação de Revestimentos
de Fachadas**

Julho de 2009

Dissertação de Mestrado em Engenharia Civil
Área de Especialização Materiais, Reabilitação e
Sustentabilidade da Construção

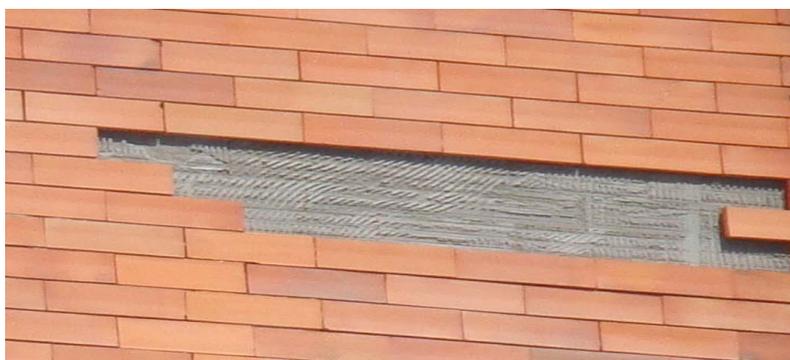
O descolamento dos ladrilhos cerâmicos de paredes de fachadas é uma patologia tão grave quanto frequente neste tipo de sistema de revestimento. Para além das consequências funcionais, que o descolamento do revestimento cerâmico de fachadas implica, a queda de ladrilhos cerâmicos, representa um enorme perigo de danos humanos e materiais, substancialmente agravado em edifícios altos.

Figura 2.5 – Descolamento do cerâmico

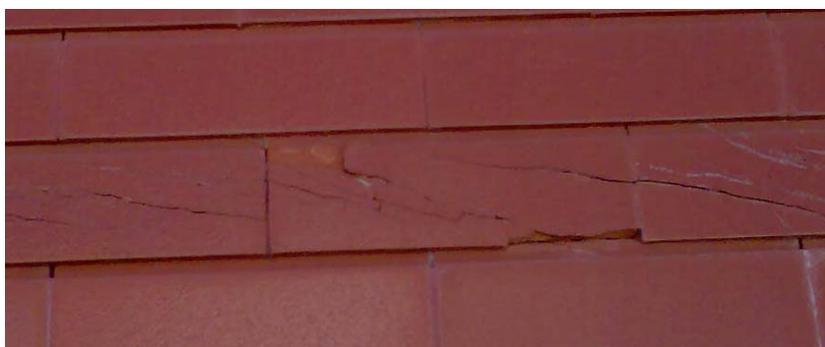
Quando existem variações térmicas ou de humidade gera-se um estado de tensões internas, que podem ultrapassar o limite de resistência das placas do revestimento, causando fissuração.

Figura 2.6 – Fissura no cerâmico

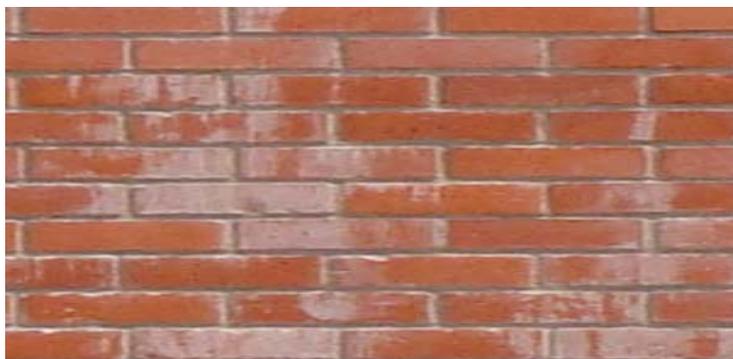
Esta anomalia é caracterizada pelo aparecimento de depósitos cristalinos, de cor esbranquiçada, na superfície do revestimento. Depósitos esses que aparecem, em geral, quando os sais solúveis das argamassas são transportados através dos poros

Figura 2.7 – Eflorescências no Cerâmico

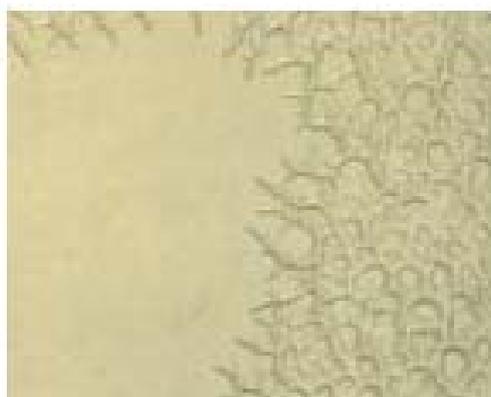
Patologia caracterizada pela formação de rugas na película durante o processo de secagem [20]. Este enrugamento surge quando há uma secagem rápida da camada superior da pintura, que por sua vez, possui uma dilatação superior à da camada inferior. O enrugamento pode afectar a impermeabilidade e o desempenho do revestimento.

Figura 2.10 - Enrugamento

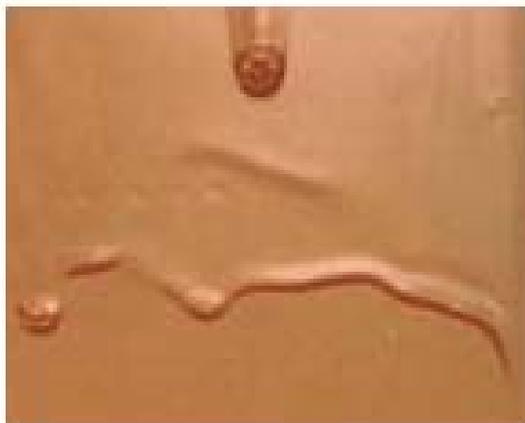
Irregularidades locais da espessura da película, provocadas pelo escorrimento dum produto de pintura, durante a secagem em posição vertical ou inclinada [20]. Esta patologia deve-se quer à evaporação lenta do solvente ou ao atraso na sua evaporação, quer ainda, à presença de irregularidades na superfície provocando um excesso de tinta localizado.

Figura 2.11 - Escorridos

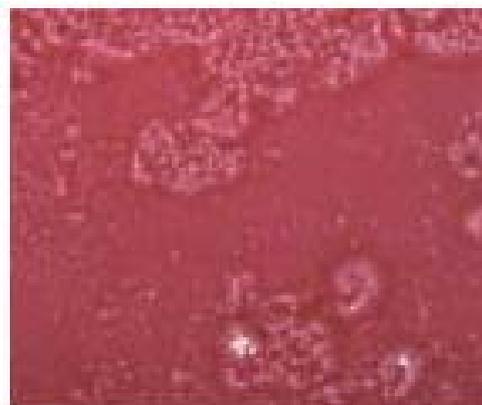
Figura 2.13 - Crateras

A presente patologia é caracterizada pela formação de depressões devido à presença de elementos estranhos na base, que normalmente, ficam retidos no centro da cratera.

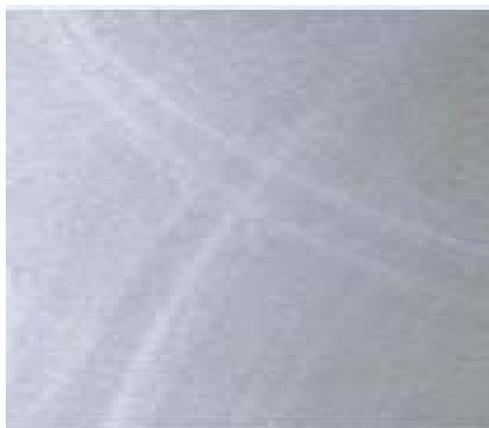
As marcas de trincha têm origem no processo de aplicação e caracterizam-se pela formação de estrias sensivelmente rectilíneas e paralelas que, em certos processos de aplicação, aparecem à superfície da película e persistem após secagem [20].

Figura 2.14 – Marcas de trincha

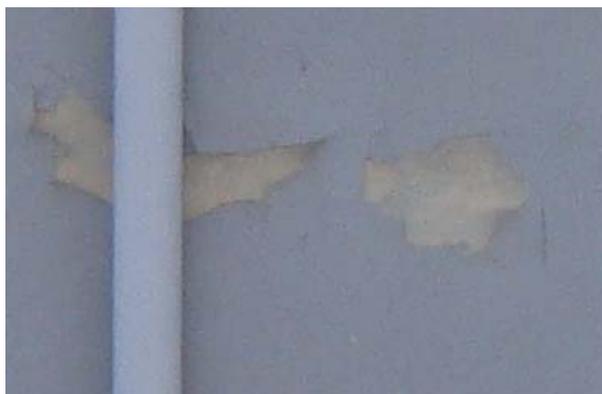
A presente patologia caracteriza-se pela perda de aderência do revestimento, ou de uma separação espontânea da película de pintura da sua base de aplicação por falta de aderência [20].

Figura 2.16 – Destacamento da tinta

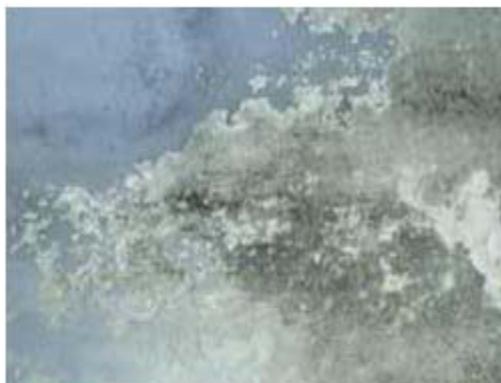
Caracteriza-se pelo aparecimento de depósitos cristalinos/salinos no revestimento, devido à migração, seguida de evaporação de água que contém sais solúveis, durante o processo de secagem. Sais esses, que normalmente são metais alcalinos (sódio e potássio) e alcalino-terrosos (cálcio e magnésio).

Figura 2.17 - Eflorescências

Esta patologia pode alterar a aparência da superfície do revestimento podendo até ser agressiva e causar desagregação do revestimento. Advém do teor em sais solúveis existente, da presença de água e da pressão hidrostática necessária para que a solução migre até à superfície. As eflorescências, são portanto, cristalizações de sais solúveis que se dão à superfície de meios porosos.

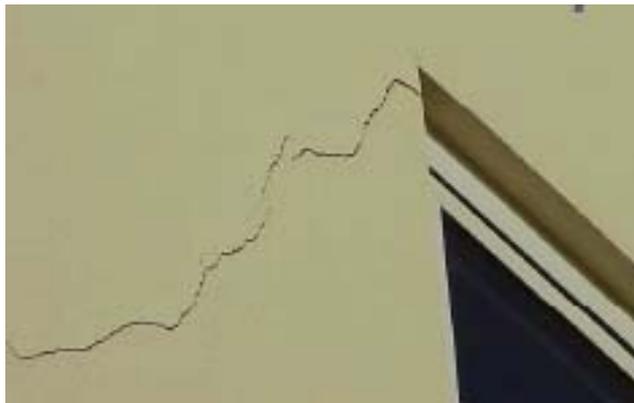
As fissuras são um tipo de patologia com grande influência no comportamento deste tipo de revestimentos. O seu aparecimento afecta a capacidade de impermeabilização, que, ao permitir o acesso da água e de outros agentes agressivos, reduz a durabilidade do revestimento.

Existem diferentes tipos de fissuras [20]: fissuração fina, onde existe uma distribuição mais ou menos regular pela superfície; fissuração de maior abertura, figurada por fissuração profunda que se produz durante a secagem de tintas aplicadas em camadas espessas; patas de galinha, onde as fissuras se formam à superfície da película seca na forma de linhas e partem de um ponto central fazendo lembrar as patas de uma ave; pele de crocodilo, onde as fissuras se assemelham a polígonos regulares.

Figura 2.18 - Fissuras

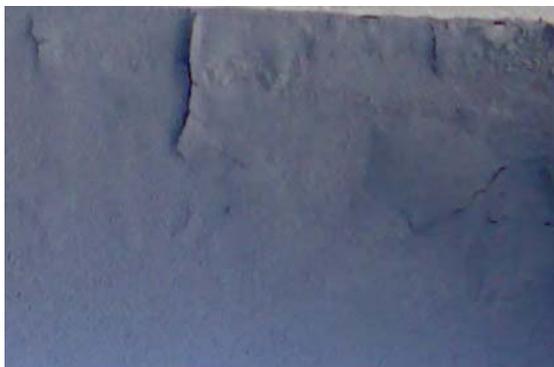
Figura 2.19 – Empolamento

- presença de excesso de humidade na base devido a defeitos de construção;
- sistemas de pintura inadequados;
- tempo insuficiente entre demãos;

- presença de componentes solúveis em água;
- condições de aplicação desfavoráveis: temperaturas elevadas;
- métodos de aplicação incompatíveis com o produto a aplicar.

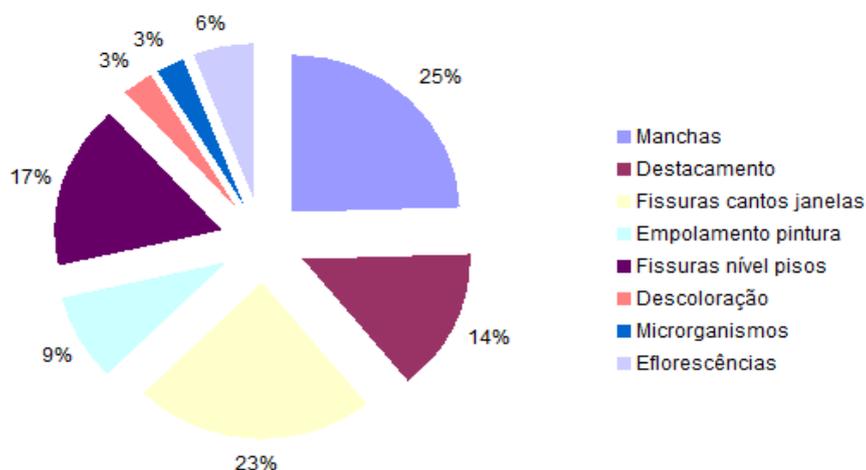
Figura 3.6 – Patologias em revestimentos de pintura

Nesse sentido, foi verificado que, quando estamos perante revestimentos exteriores de pintura, as patologias mais habituais são as manchas, nomeadamente sob os peitoris, e as fissuras ao nível dos vãos das janelas. No entanto, é de salientar que os destacamentos e as fissuras compreendidas entre a transição da laje com os panos de alvenaria (fissuras nível pisos), justificam também uma atenção especial.

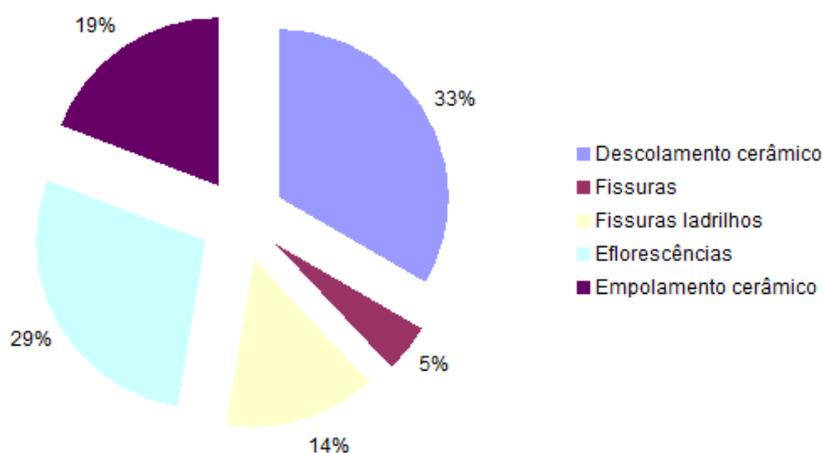
Figura 3.7 – Patologias em revestimentos cerâmicos

Quando estamos perante edifícios, em que o seu revestimento exterior é composto por cerâmicos, as anomalias mais comuns são o descolamentos dos ladrilhos, a existência de eflorescências e os empolamentos, conforme indica a figura 3.7.

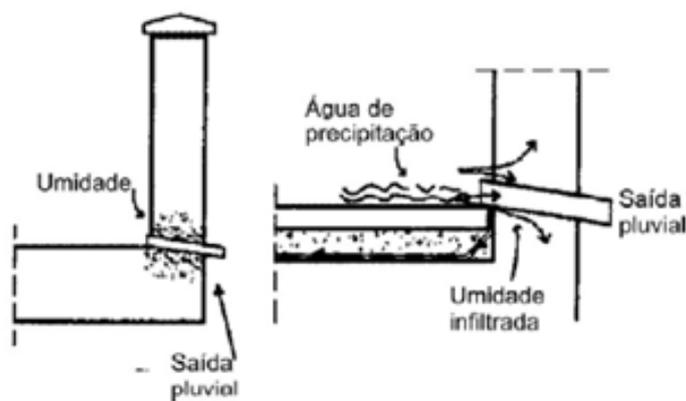
Figura 3.11 – Pontos possíveis de infiltração [4]

Um dos locais da fachada que apresenta descolamento das peças cerâmicas, está representado na figura 3.10 (platibanda). Trata-se de uma zona onde há uma transição entre elementos estruturais diferentes (laje de piso e pano de alvenaria) que possuem comportamentos mecânicos distintos, com a circunstância, de existir na proximidade uma saída de águas pluviais e respectivo encaminhamento para o tubo de queda.

Depois de uma análise visual, estabelece-se como hipótese mais provável para o descolamento do revestimento, nesta zona, que as águas pluviais não são encaminhadas correctamente para o exterior, migrando para o interior da parede através de falhas no sistema de impermeabilização junto das saídas pluviais, levando ao destacamento do revestimento cerâmico.

A figura 3.11 explana com mais clareza a hipótese atrás referida. Assim, poderá afirmar-se que a origem desta patologia se deveu a uma falha no sistema de impermeabilização, que, por estar omissa em projecto, poderia também resultar de uma falha construtiva, aliado ao facto, de porventura, haver também problemas de compatibilidade de deformações, em que a alvenaria não consegue acompanhar a deformação da laje.

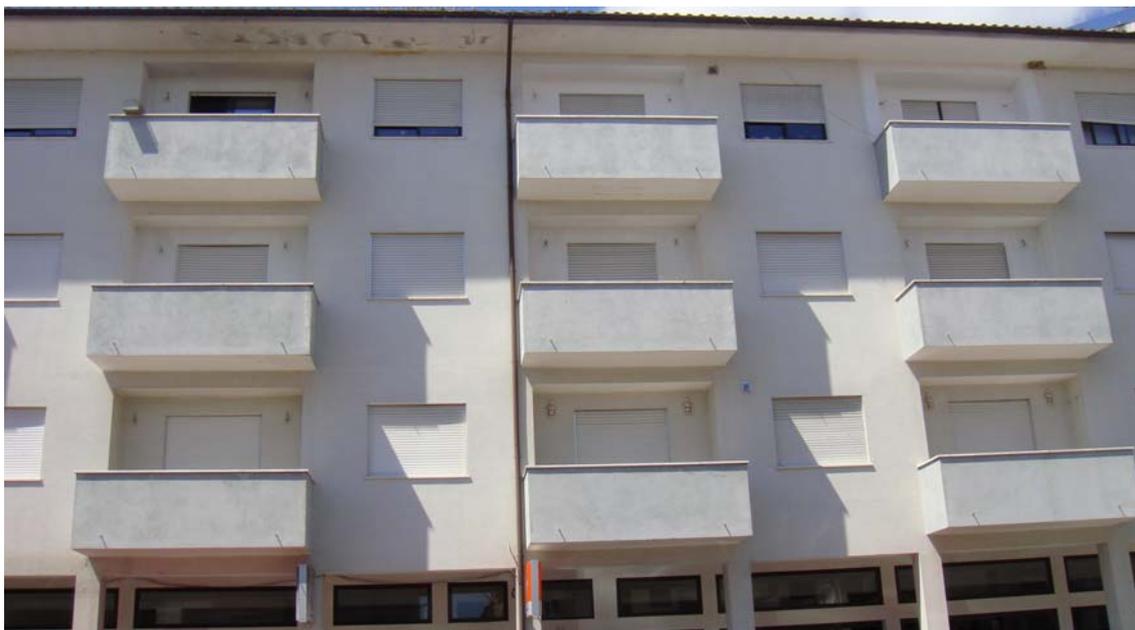
Figura 3.41 – Fachada principal do Edifício Amoreiras

A fachada principal encontra-se orientada a poente, recebendo incidência de luz solar durante o período da tarde. As restantes fachadas encontram-se confinadas com os edifícios adjacentes.

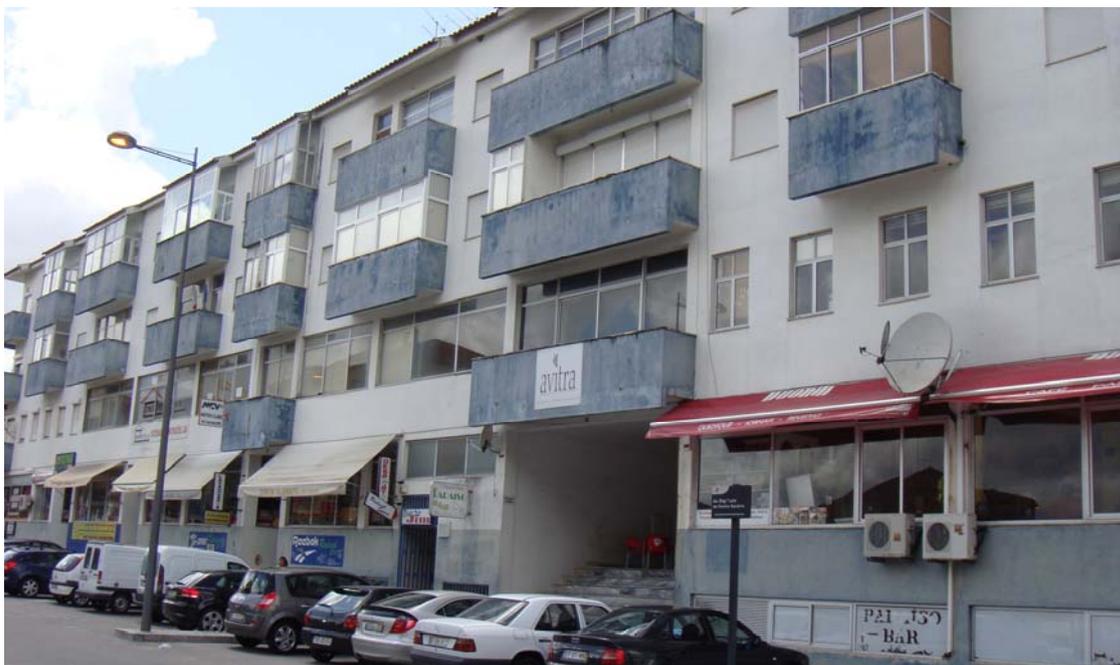
Figura 3.45 – Fachada Principal do Edifício Valparaíso

Após uma observação visual, pode constatar-se que as fachadas são revestidas exteriormente por reboco de argamassa de cimento, e pintadas à cor branca, com excepção da zona das varandas que têm um acabamento com pintura de cor azul. A

fachada principal encontra-se orientada a poente e é a que maior número de anomalias apresenta.

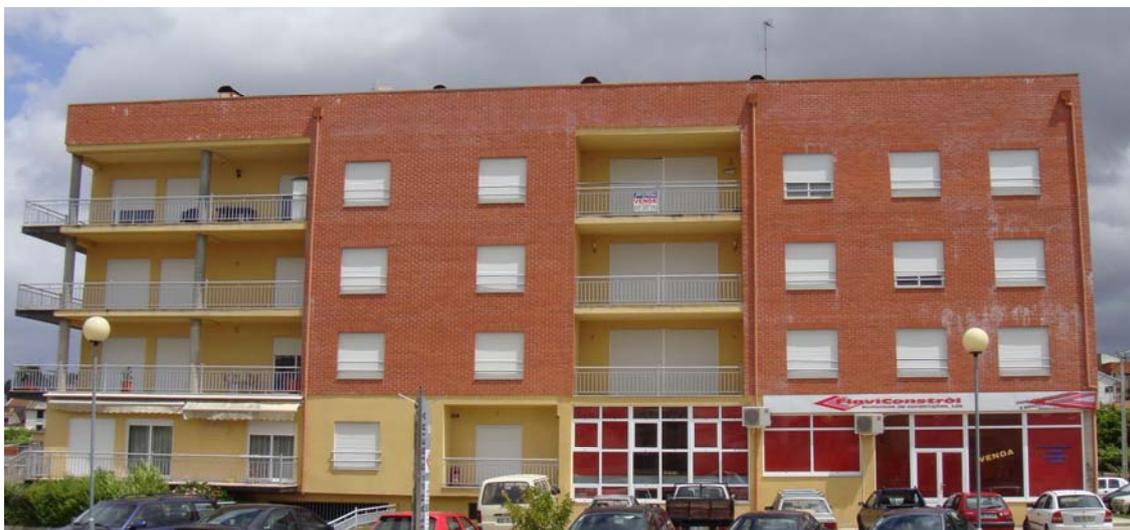
Figura 3.51 – Fachada principal do Edifício Solar da Ribeira

O projecto de arquitectura, apenas refere que as fachadas são revestidas exteriormente por reboco de argamassa de cimento e revestimento cerâmico imitando

o tijolo maciço em tons terra cota, sendo ao nível das varandas pintadas à cor amarela. A fachada principal encontra-se orientada a norte.
