AS RECOMENDAÇÕES DO ISCARSAH (ICOMOS)

P.B. LOURENÇO

SUMÁRIO

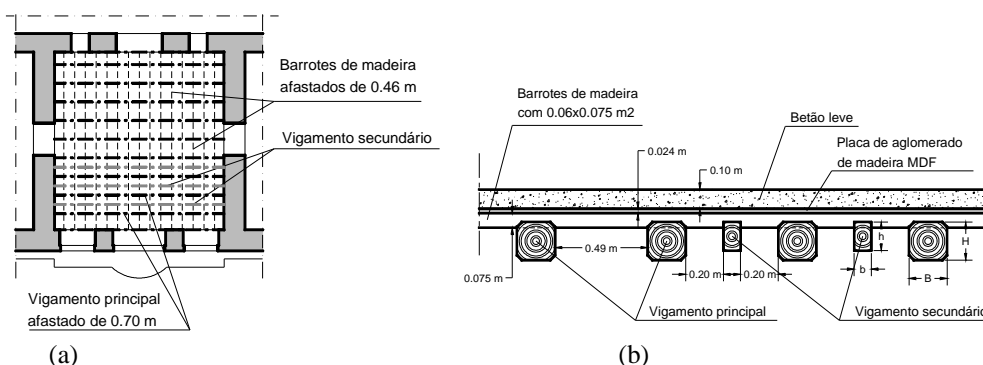
Figura 6: Pavimento do 1º andar na zona onde se realizou o ensaio de carga: (a) planta estrutural; (b) secção em corte

Na zona de elaboração do ensaio de carga procedeu-se a uma inspecção visual e de percussão sobre o estado de conservação/deterioração dos elementos resistentes do pavimento. Durante a inspecção visual foi possível constatar que, de uma forma geral, o madeiro do pavimento se encontra em bom estado de conservação. Além disso, em toda a estrutura levantada e inspecionada não se encontrou qualquer anomalia estrutural digna de registo, quer nos pavimentos de madeira, quer nas paredes de alvenaria.

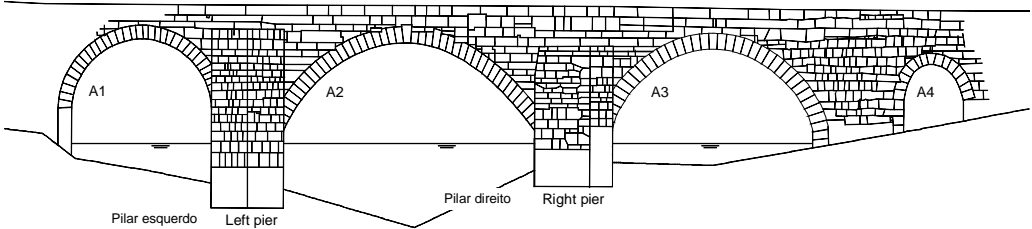
Figura 11: Alçado montante da Ponte de Donim

Os tímpanos e as guardas são em alvenaria de pedra mas os trabalhos de manutenção ao longo do tempo alteraram as características originais, verificando-se a presença de blocos de betão e um pavimento em cubos de granito. A estrutura apresenta condições de segurança inadequadas. A inspeção realizada permitiu identificar fendilhação longitudinal pronunciada no intradorso do 1º e 4º arcos, ver Figura 12. O pilar direito encontra-se significativamente danificado, com blocos de pedra fendilhados e com uma pedra da fundação em falta. A vegetação encontra-se presente de forma generalizada em toda a ponte, tendo conduzido a dano pronunciado no talhante direito. Os tímpanos encontram-se desaprumados, com abertura para o exterior. Desta forma, o padrão
