CENTRO HISTÓRICO DE BRAGANÇA: CARACTERIZAÇÃO DO EDIFICADO, ASPECTOS ARQUITECTÓNICOS E ANOMALIAS

Resumo

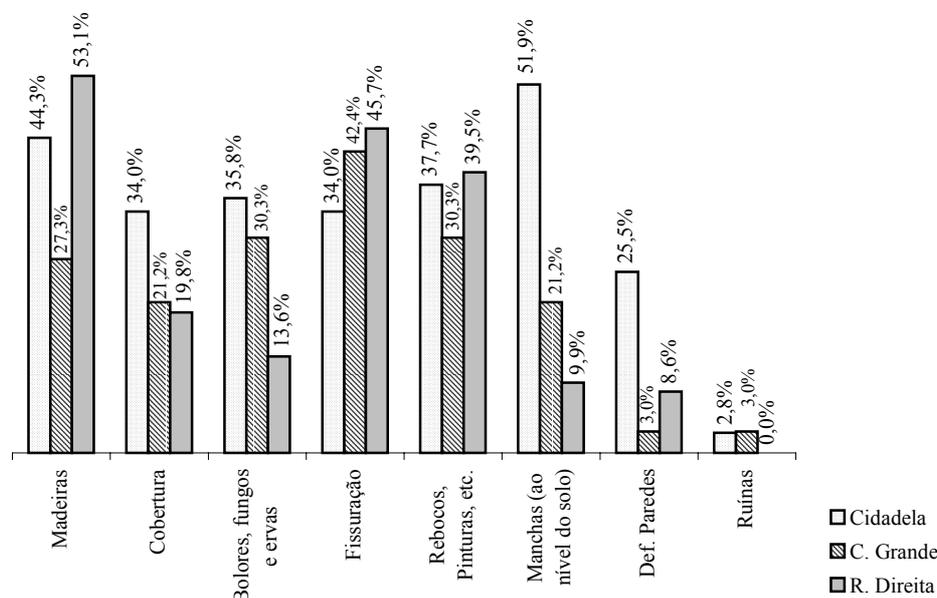
Gráfico 1 – Distribuição das patologias em três zonas distintas

No Gráfico 1 apresentam-se os resultados obtidos [4]. Na Cidadela, em 51,9% das habitações existe uma degradação nas paredes ao nível do solo, provocada provavelmente por humidade ascensional ou pela água que salpica do solo proveniente da cobertura. É de destacar que em 42,5% dos edificios não existem sistemas de recolha de águas pluviais e dentro daqueles que o têm, em 13,1% dos casos o tubo de queda não está completo. Desta forma a água da chuva não é drenada da melhor forma, alcançando as paredes de fachada do edificio e levando por vezes a situações de infiltração para o interior. Daí as anomalias consequentes: deterioração dos materiais, destacamento dos rebocos, aparecimento de bolores e manchas de humidade, etc.

As restantes manifestações patológicas possuem também expressão elevada e generalizada. Destaca-se apenas que nesta zona, as deformações verificadas nas paredes que ocorrem essencialmente em edificios com dois três pisos. Estas deformações nas paredes de fachada estão relacionadas com problemas estruturais ou com problemas de humidade. As coberturas que padecem de empenos e deformações consideráveis exercem, por vezes, impulsos horizontais nas paredes, para os quais estas não estão aptas. Por outro lado, as alvenarias expandem por acção da humidade, deteriorando as argamassas e resultando em desagregações superficiais e abaulamentos.

Na Costa Grande, a existência de fissuras constitui a maior percentagem de todas as manifestações patológicas: 14 num universo de 33 edificios. Nesta rua alguns edificios foram recuperados, constituindo um exemplo a seguir. Um edificio encontra-se num estado de degradação muito avançado, podendo-se considerar em ruína. As restantes anomalias, manifestam-se mais ou menos nas mesmas percentagens da Cidadela, mostrando que quando o edificio se encontra degradado, apresenta em geral uma degradação total. No entanto, o nível de deterioração é inferior ao da Cidadela.
