Intervir com o Construído:
Proposta de Reconversão e Requalificação
d'O Castelo da Ponte em Vizela

Dissertação de Mestrado
Ciclo de Estudos Integrados Conducentes ao
Grau de Mestre em Arquitectura

2.3. Identificação e Caracterização das Patologias

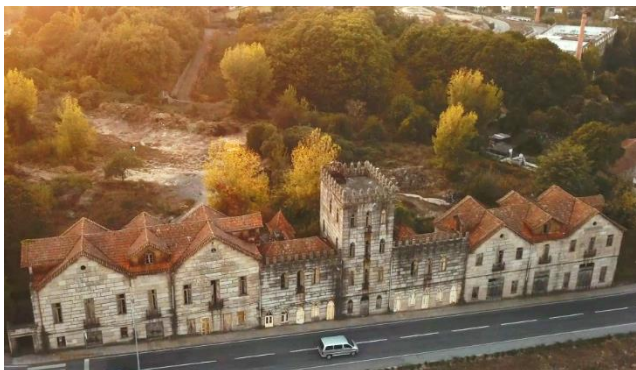
110 | Vista 35. 13 Out 2017. 18h26.

O consolidado aparelho granítico apresenta-se intacto. Não ressaltando anomalias com gravidade, apenas se destacam sinais de intervenções anteriores denunciadas pela diferenciação das juntas.

- Limpeza, a seco ou por jato de vapor, e posterior hidrofugação, com compostos orgânicos à base de silício, das fachadas de alvenaria de pedra²³³;
- Reforço da alvenaria de pedra pelo tratamento das fissuras, falhas e danos nas juntas, com uma argamassa compatível com o material existente²³⁴;

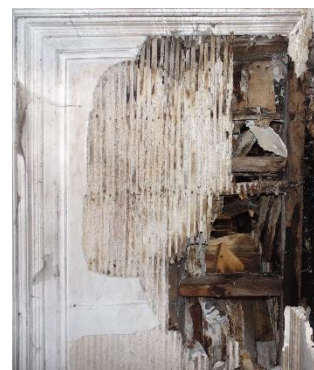
112 | Vista 37. 01 Abr 2016. 15h52.

A deterioração das estruturas de madeira, como a perda de secção significativa, deve-se ao apodrecimento e ao ataque de insetos (térmitas e carunchos) promovidos pelo excesso de humidade (APPLETON, 2003).

- Substituição seletiva e/ou reparação estrutural pontual dos elementos de madeira deteriorados²³⁸, aplicados em pavimentos e coberturas, com recurso a apoios metálicos e/ou a próteses de resinas sintéticas ou de madeira idêntica²³⁹;

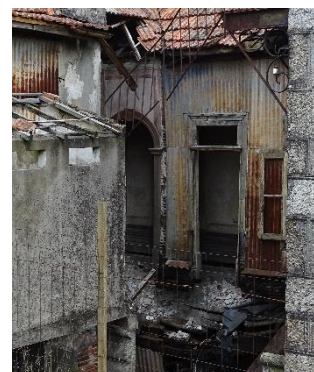
114 | Vista 39. 02 Mar 2017. 14h56.

- *Fissuração de grande abertura (superior a 5 mm) e assentamento do pavimento:*

Consequência dos ataques de agentes biológicos ativos, verifica-se um assentamento progressivo do pavimento (manifestado pela fissuração de grande abertura) que o levou ao colapso, no inverno de 2016/17.

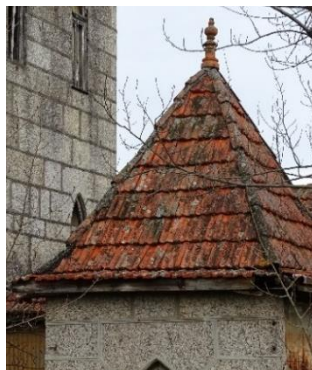
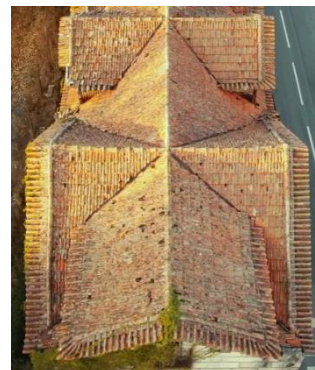
- *Presença de colonização biológica:*

A acumulação de musgos, líquenes e de outros micro-organismos, presentes um pouco por todas as coberturas, comprometem a estanquidade à água e obstruem o escoamento das águas pluviais.

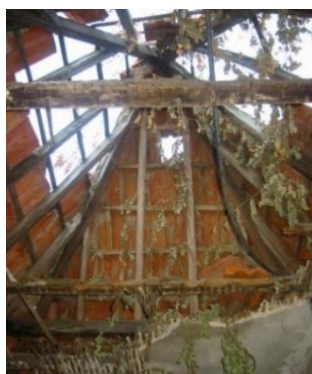
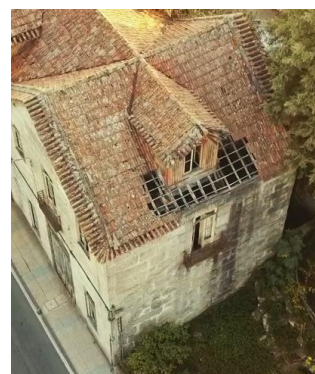
- *Fragmentação de elementos:*

A falta e/ou a presença de telhas já envelhecidas, partidas ou deslocadas deixam o interior exposto às intempéries e favorecem o apodrecimento da madeira da estrutura de suporte e o colapso parcial dos tetos.

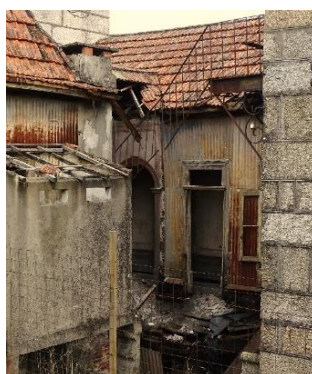
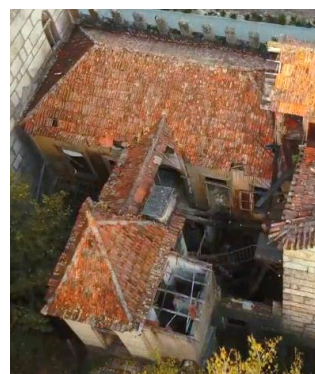
- *Colapso parcial da estrutura de suporte:*

Consequência da falta de colmatação das anomalias anteriores, a estrutura de madeira apodrecida, das lajes dos pisos superiores, cedeu e incitou o colapso da parede exterior e de parte da cobertura.

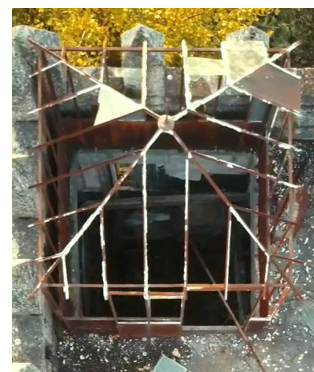
123 | Vista 48. 13 Out 2017. 18h15.

- *Deterioração e falta de elementos:*

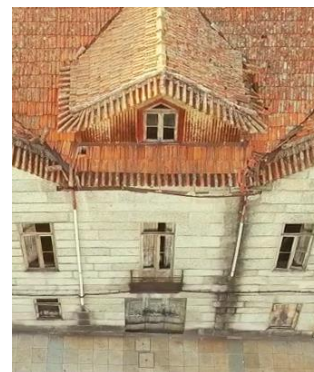
125 | Vista 50. 13 Out 2017. 18h11.

Dado o envelhecimento e a falta de manutenção, todo o sistema se encontra inoperacional. Caleiras entupidas e corroídas, tubos de queda partidos e uma deficiente ligação entre ambos motivam constantes infiltrações.

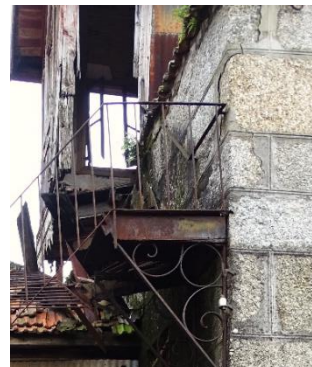
127 | Vista 52. 15 Fev 2017. 16h02.

- *Oxidação de perfis metálicos:*
As escadas metálicas exteriores de acesso às mansardas da extremidade sul vêem-se, na sua totalidade, oxidadas. Prevê-se que, com o aumento do perfil metálico, a parede resistente fissure e esta estrutura desabe.

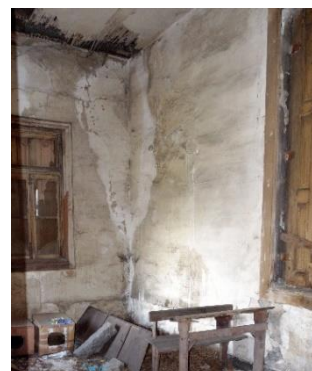
130 | Vista 55. 01 Abr 2016. 15h45.

- *Empolamento, destacamento e desagregação da camada de revestimento:*
Consequência das infiltrações resultantes das anomalias da cobertura, assiste-se ao empolamento, destacamento e posterior desagregação da camada de revestimento interior das paredes.

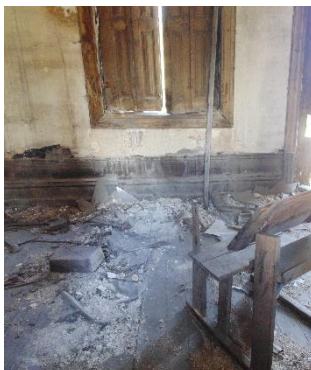
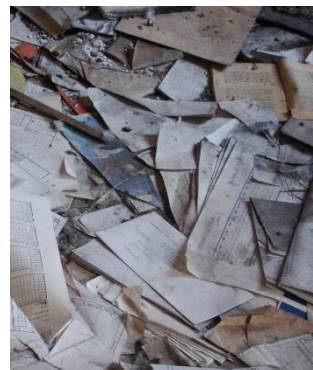
- *Desgaste e sujidade:*

Pelo seu estado devoluto, são vários os sinais de vandalismo. Por todo o soalho, claramente desgastado, de imediato, ressalta um amontoado de lixo, por entre antigos registos do *Externato de Vizela*.

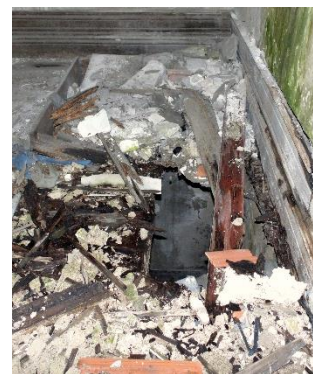
135 | Vista 60. 01 Abr 2016. 15h46.

- *Aberturas resultantes da degradação:*

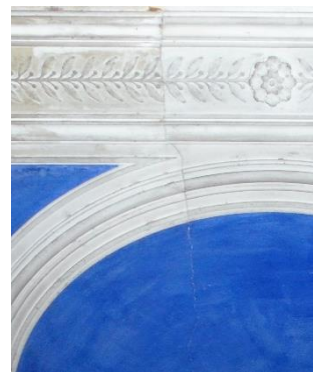
137 | Vista 62. 01 Abr 2016. 15h48.

- *Alteração de tom e fendilhação:*
Aquando da constante presença de humidade e dada a falta de manutenção, confirma-se uma tênue descoloração na pintura, para além de fendas resultantes de movimentos higrotérmicos (tração e retração)²⁰⁴.

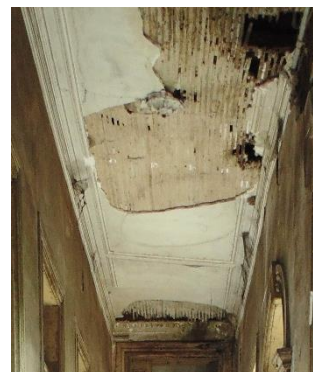
139 | Vista 64. 01 Abr 2016. 15h52.

- *Destacamento do revestimento:*
Consequência das prolongadas infiltrações, veem-se manchas de humidade generalizadas que, favorecendo a diminuição da aderência do revestimento, se traduzem no destacamento total ou parcial deste.

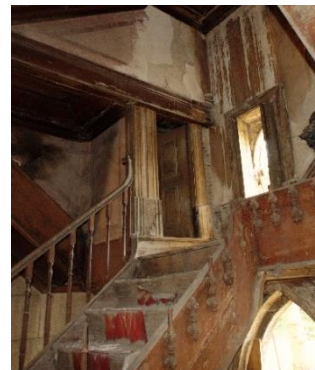
143 | Vista 68. 01 Abr 2016. 15h45.

- *Degradação de elementos estruturais e ausência de corrimões:*

A avançada deterioração, deformação e desgaste dos elementos estruturais das escadas de madeira, por atos de vandalismo ou por ataques de agentes biológicos, indiciam risco de colapso iminente.

- Substituição seletiva e/ou reparação estrutural pontual dos elementos de madeira degradados das escadas interiores e posterior introdução de mantas de isolamento acústico, na sua composição, bem como na dos pavimentos²⁴⁰;

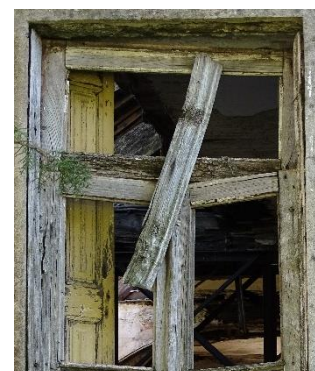
146 | Vista 71. 11 Abr 2017. 11h12.

Dada a tração e retração dos elementos de madeira, pela ação da chuva e pela incidência da radiação solar, verifica-se a formação de fissuras – local propício a propagações de agentes biológicos ativos.

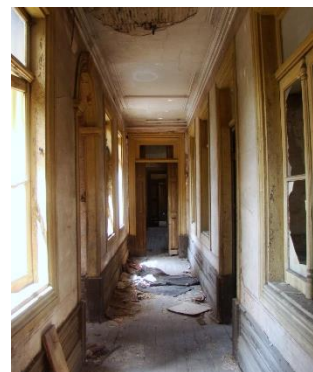
148 | Vista 73. 29 Mai 2012. 14h49.

Com elementos francamente deteriorados ou removidos, os vãos interiores apresentam caixilhari­as inoperacionais que requerem substituição ou reparação total, a fim de evitar acidentes com gravidade.

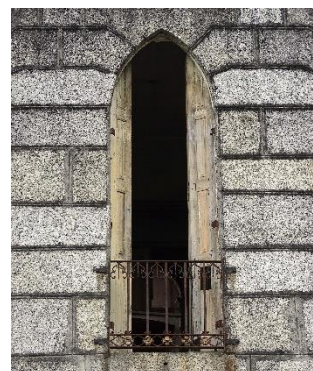
151 | Vista 76. 15 Feb 2017. 15h55.

As guardas de ferro forjado, pela sua oxidação, apresentam-se corroídas, deformadas e com alguns elementos decorativos degradados. No entanto, crê-se que, por enquanto, não indiciam risco de acidente por queda.

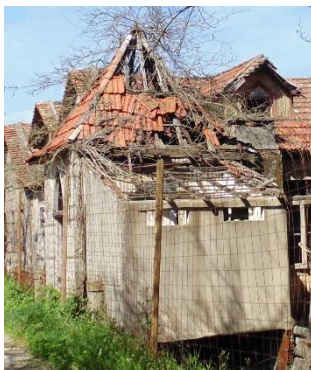
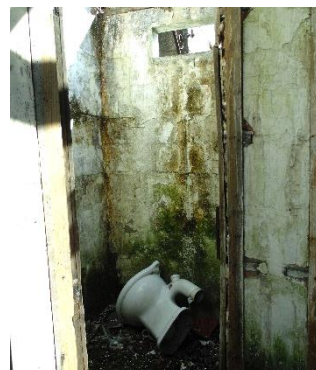
- *Inoperacionalidade do equipamento:*

Como resposta a novos hábitos, distingue-se uma posterior construção de dois módulos, com 3.80m² cada, que haviam funcionado como instalações sanitárias. Contudo, hoje vêem-se totalmente inviabilizadas.

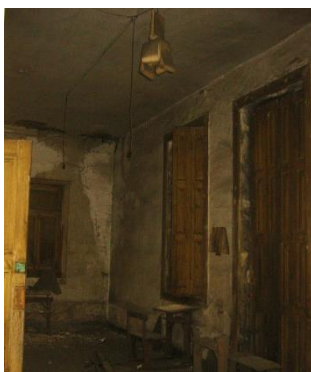
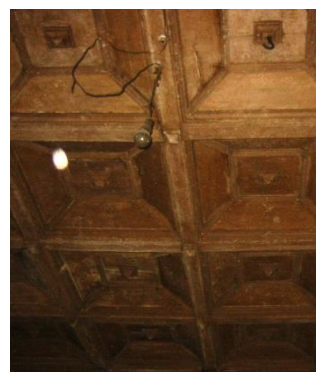
- *Inoperacionalidade da instalação:*

Precária e definida ao acaso, o que resta da instalação elétrica encontra-se inoperacional e não respeita quaisquer requisitos de segurança atualmente exigidos. A sua total substituição é, por isso, imprescindível.
