Reforço de marquises de concreto armado

INSTITUTE FOR SUSTAINABILITY AND INNOVATION IN STRUCTURAL
ENGINEERING (ISISE) – UNIVERSIDADE DO MINHO

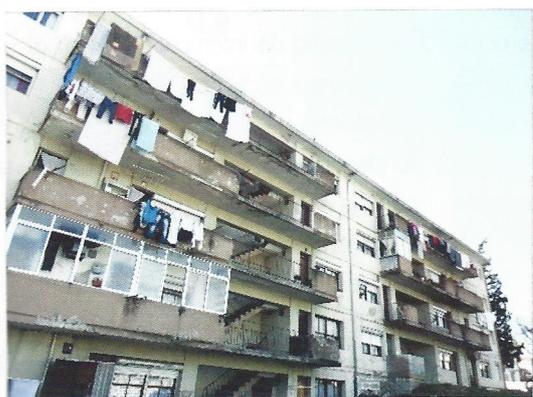
a

chada principal (Figura 1a); (b) Marquises dos patamares das caixas de escadas comuns (Figura 1b); (c) Marquises individuais das habitações (Figura 1c).

Tipos de marquises de concreto armado dos bairros municipais: (a) Marquises das galerias; (b) Marquises das caixas de escadas; (c) Marquises individuais das habitações
