# **COBERTURA DA SALA DO RELICÁRIO DO MOSTEIRO DE SANTA CRUZ – DA INSPECÇÃO E DIAGNÓSTICO AO PROJECTO**

Artur O. Feio, Paulo B. Lourenço e Jorge M. Branco  
*Universidade do Minho., Departamento de Engenharia Civil, Portugal*

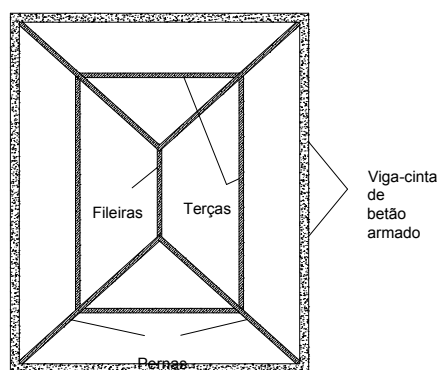
Figura 2 – Planta da cobertura, com elementos estruturais principais.

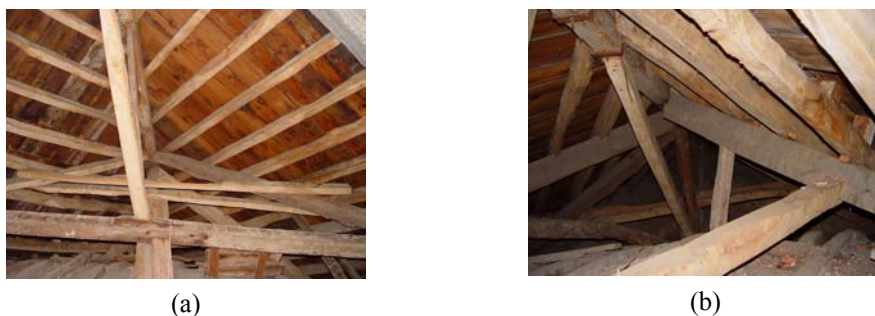
A cobertura está representada em planta na Figura 2. Trata-se essencialmente de uma cobertura de quatro águas com pernas, fileira e terças. Salienta-se no entanto que o madeiramento total é extraordinariamente complexo, tendo resultado de diversas intervenções ao longo do tempo, ver Figura 3.

Figura 3 – Aspectos da cobertura: (a) vista geral, obtida a partir de uma abóbada secundária; (b) pormenor do madeiramento obtido no centro da abóbada central, com elementos estruturais principais.

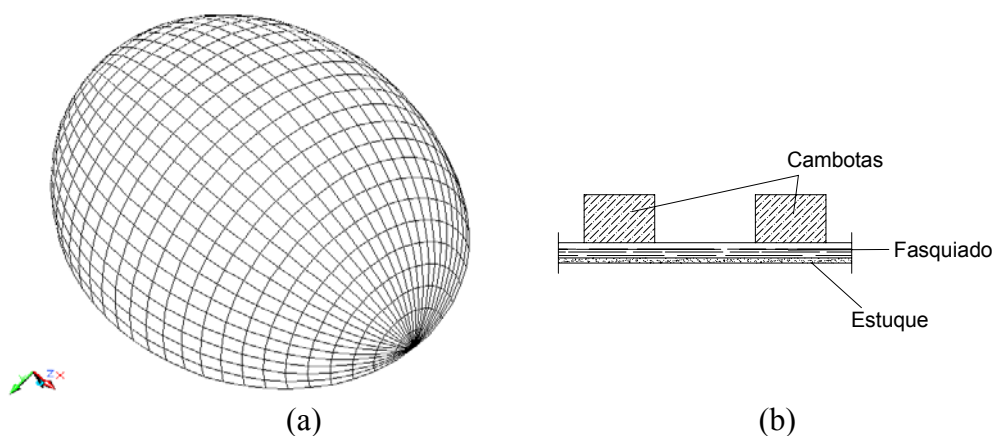
A abóbada principal está representada na Figura 4, sendo realizada com cambotas de aproximadamente  $0.15 \times 0.10 \text{ m}^2$ , afastadas de 0.35-0.40 m entre eixos, ao nível dos arranques e justapostas ao nível do anel de madeira que realiza a chave da abóbada.

Figura 4 – Abóbada principal: (a) perspectiva e (b) corte-tipo.
