**CARACTERIZAÇÃO DE
PAVIMENTOS EM REDES DE
INFRAESTRUTURAS PEDONAIS**

Setembro de 2013

Dissertação de Mestrado
Ciclo de Estudos Integrados em Engenharia
Civil

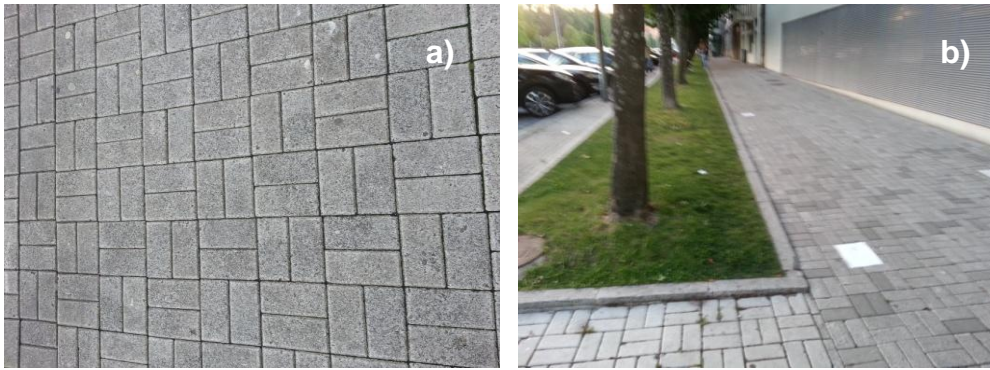
Figura 18 - a) Padrão de assentamento, b) Diferença entre as lajetas pré-fabricadas de Betão

Dentro de algumas características deste trecho que não foram indicadas no Quadro 8 destaca-se a forma como este é constituído, sendo composto por elementos (lajetas), em que várias componentes formam um todo, esta classificação relaciona-se não tanto com a sua estrutura e resistência física, mas mais com a forma como se percebe o pavimento. Nestes é visível a descontinuidade na superfície do pavimento provocada pelos diversos elementos (lajetas) que compõem o trecho o que poderá contribuir para alguma inconstância nos resultados devido ao facto de cada elemento possuir algumas diferenças entre si como se pode verificar apenas com a análise visual (Figura 18 (b)). Ao longo deste estão presentes algumas zonas de comércio denotando-se uma maior irregularidade e desgaste das lajetas nesses locais.

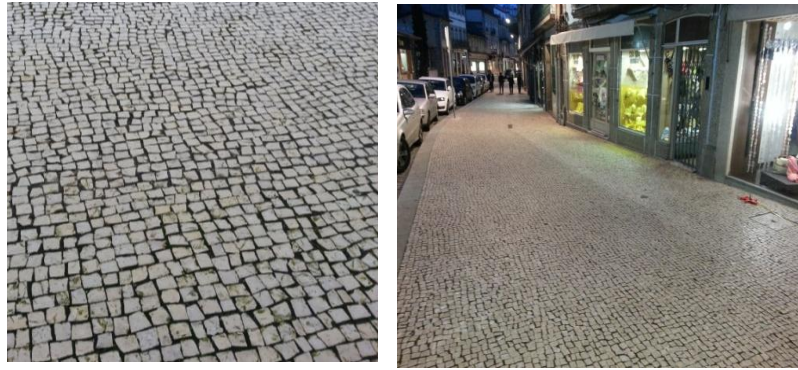
Figura 20 - Aspeto do pavimento no trecho em cubo calcário

Dentro de algumas características particulares deste trecho destaca-se, tal como no trecho em lajetas, o facto de ser composto por elementos, em que várias componentes formam um todo, e que tal como no anterior poderá ter influência na inconstância dos resultados nos ensaios realizados.

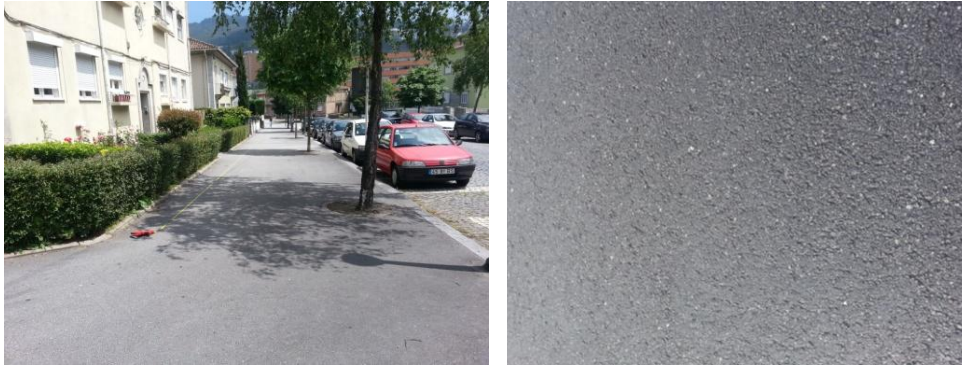
Figura 22 - Aspeto do pavimento no trecho em betuminoso (Guimarães)

O trecho localizado em Guimarães é um trecho com pouca procura, centrando-se esta no acesso local às habitações pelos residentes. A nível de degradações conta apenas com algumas fissuras nas zonas circundantes das árvores ali presentes (Figura 23).

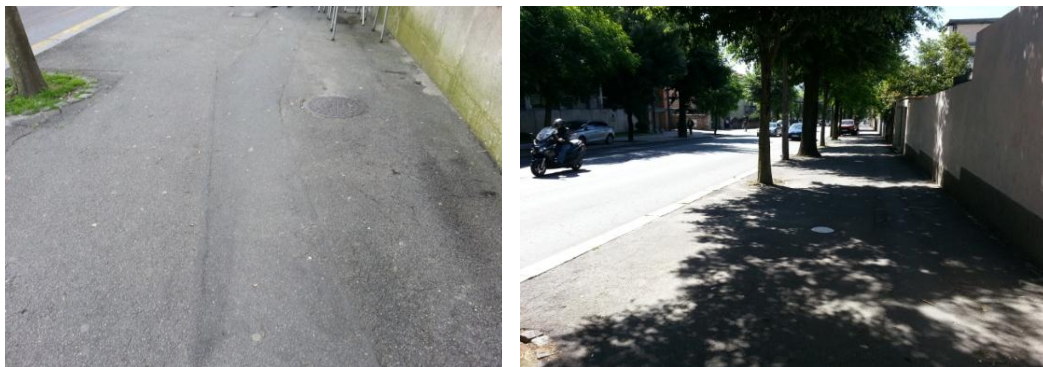
Figura 25 - Aspeto do pavimento no trecho em betuminoso (Braga)

O trecho em betuminoso na cidade de Braga (Figuras 24 e 25) tem uma procura significativa, quer como meio de acesso para o centro da cidade, quer como acesso a habitações, encontrando-se bastante degradado com a presença de zonas irregulares, buracos no passeio e zonas fendilhadas, nomeadamente devido à instalação de condutas enterradas (Figura 26).

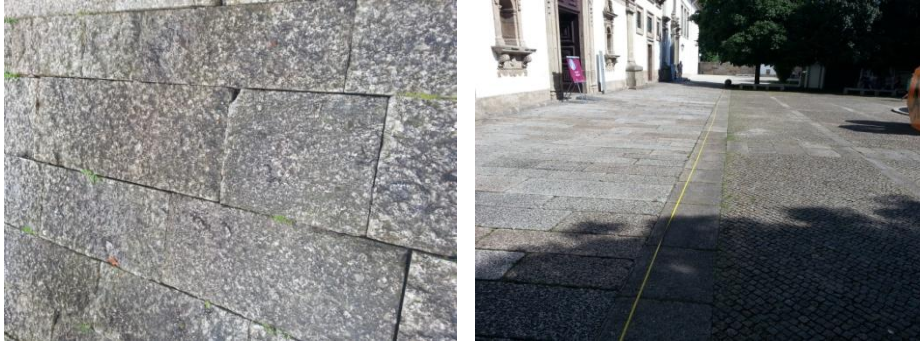
Figura 28 - Aspeto do pavimento no trecho em lajeado de granito

É composto por elementos ligeiramente irregulares que, por vezes, apresentam um afastamento considerável nas juntas que ligam as lajes de granito, o que o torna mais irregular (o que poderá influenciar negativamente os resultados relativos a esta propriedade).

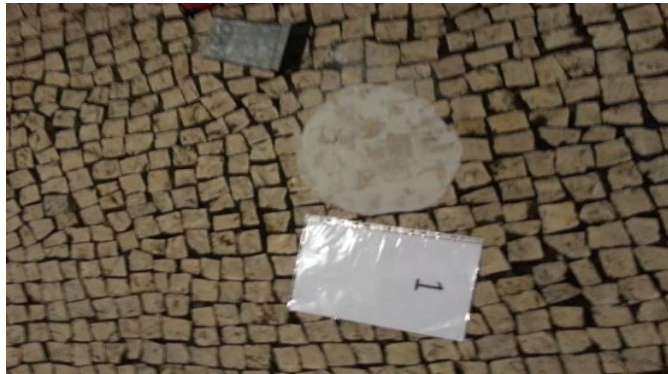
Figura 47 - Ensaio de mancha de areia e padrão de assentamento disforme no trecho em cubos de calcário

O ponto de ensaio 2 apresenta o maior valor da profundidade média da textura e está relacionado com a realização do ensaio numa zona onde os cubos de calcário formavam uma malha mais aberta no seu assentamento, o que terá provocado os valores apresentados. No ponto 1 (Figura 47) devido á existência de uma esplanada e ao maior desgaste dos cubos de calcário, esperar-se-ia maiores valores da profundidade média da textura, mas o facto do ensaio abranger vários cubos e estes possuírem diferentes graus de desgaste poderá ter influenciado os resultados.

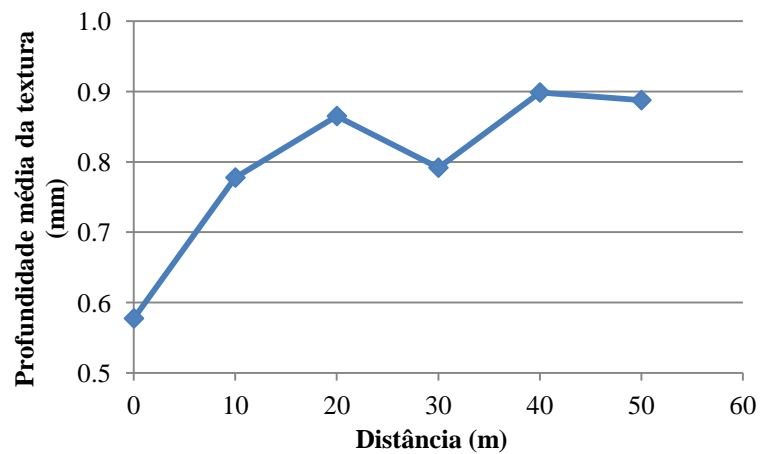
Figura 53 - Profundidade média da textura do trecho em Betuminoso (Braga)

Este trecho apresenta uma irregularidade nos valores da profundidade média da textura ao longo da extensão ensaiada. Embora o trecho seja monolítico quanto à sua composição, essa irregularidade era expectável, uma vez que o trecho se encontra bastante degradado, existindo mesmo zonas onde se pode observar a diferença de idades das aplicações da camada superficial (Figura 54 (a)). Os primeiros 10 metros estão em relativo bom estado de conservação, sendo que a partir daí o trecho encontra-se bastante degradado e a heterogeneidade é resultado disso mesmo. Na Figura 54 (b) pode-se vislumbrar um exemplo do ensaio de mancha de areia neste pavimento.

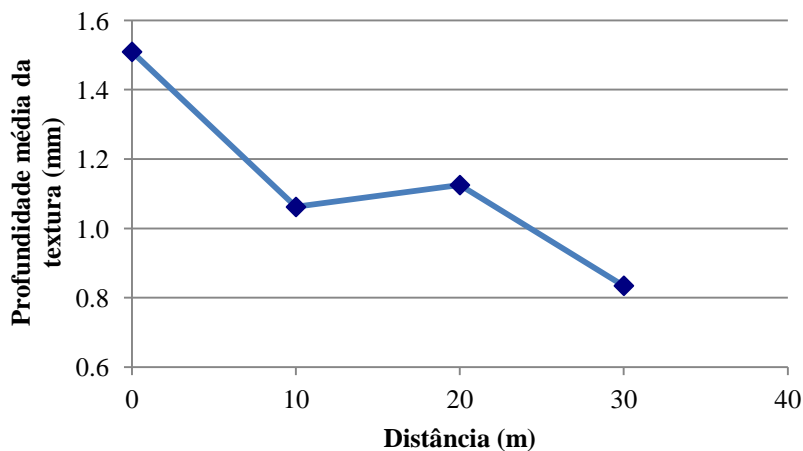
Figura 55 - Profundidade média da textura do trecho em Lajeado de Granito

Este trecho apresenta valores da textura muito heterogêneos, apresentando uma profundidade média da textura compreendida entre 0,8 e 1,5 mm. Tal disparidade nos valores era expectável, uma vez que o trecho é composto por elementos, em que várias componentes formam um todo, sendo os elementos lajes em granito, que ao contrário dos casos anteriores são de maiores dimensões, realizando-se o ensaio em apenas uma laje. Como cada laje tem a sua rugosidade, existindo umas mais rugosas e outras mais lisas (Figura 57 (a)), inclusive devido ao diferente uso que cada zona do passeio tem, a heterogeneidade dos resultados vai de encontro ao esperado após a análise visual realizada. Na Figura 57 (b) apresenta-se um pormenor da realização do ensaio neste trecho.

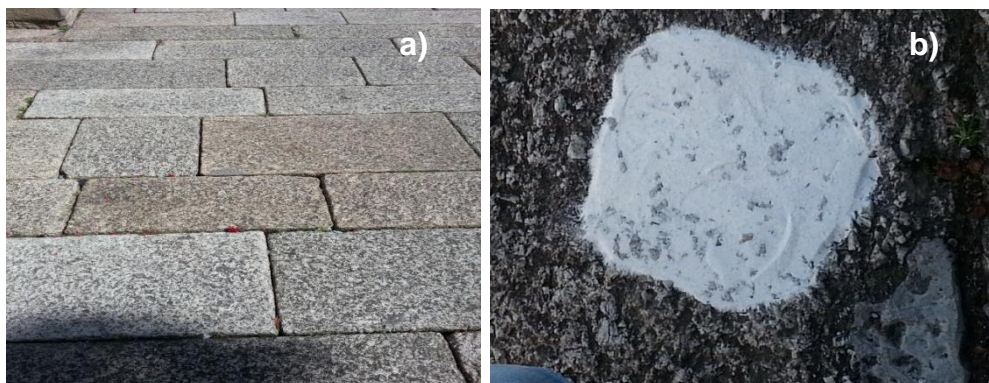
Figura 57 - a) Heterogeneidade na rugosidade das lajes de granito e b) Pormenor do ensaio de mancha de areia

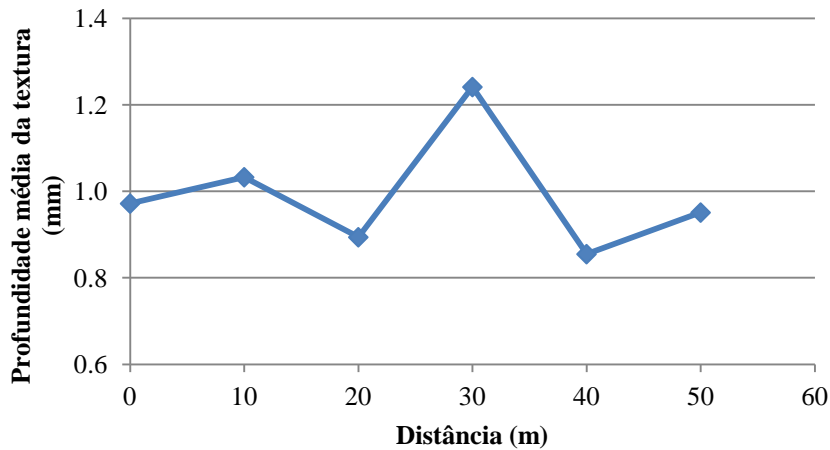
Figura 58 - Profundidade média da textura do trecho em Blocos de Betão

Este trecho serve quer peões quer veículos motorizados, tendo portanto uma utilização mista. Quanto à sua composição, este trecho é composto por vários elementos. A profundidade média da textura não é constante ao longo do trecho, variando entre os 0,8 e 1,2 mm. Os blocos de betão apresentavam no geral uma superfície lisa, excetuando algumas zonas onde o desgaste provocado pelas ações de tráfego provocou maior desgaste nos blocos, tornando a superfície destes mais rugosa (Figura 59 (a)). Esse desgaste explica o valor de profundidade máximo no trecho, que ocorre no ensaio realizado aos 30 metros, que coincide também com a existência de tampas de saneamento (Figura 59 (b)).

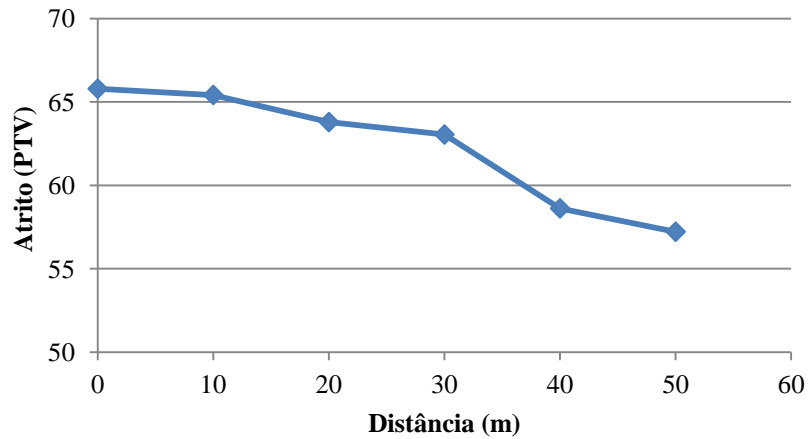
Figura 62 - Atrito no trecho em Lajetas Pré-Fabricadas de Betão

Pode-se constatar uma ligeira heterogeneidade nos resultados do ensaio do pêndulo britânico neste trecho em termos de resistência ao deslizamento, com valores de PTV compreendidos entre 57 e 66. Essa diferença de valores poderá estar relacionada com a forma como é composto o trecho em lajetas pré-fabricadas de betão, como já foi explicado anteriormente.

Denota-se uma ligeira descida nos valores de PTV nos pontos 4 e 5, embora não se tenha vislumbrado nenhum motivo aparente para esse facto.

Com base no Quadro 7 pode-se verificar que este tipo de solução apresenta excelentes resultados em termos de resistência ao deslizamento, apresentando um baixo risco de deslizamento, e conseqüentemente baixo risco de quedas por parte dos peões em todo o trecho. Na Figura 63 observa-se o ensaio do pêndulo britânico realizado neste trecho.

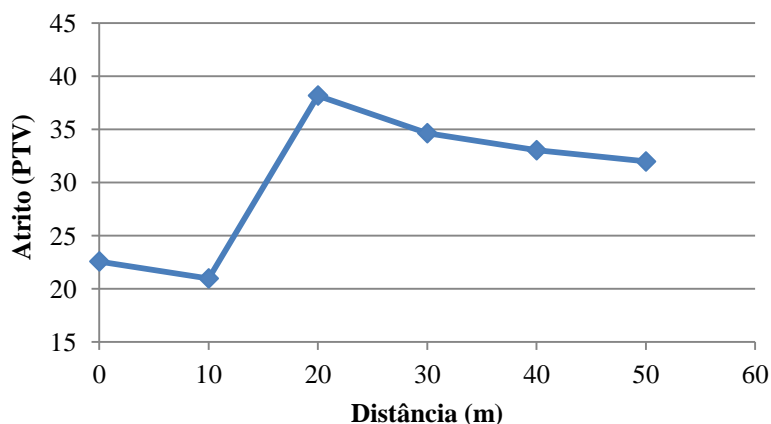
Figura 64 - Atrito no trecho em Cubos de Calcário

Verifica-se que existe heterogeneidade neste trecho, com valores de PTV compreendidos entre 20 e 39 em toda a sua extensão. Os pontos de ensaio 1 e 2, que se encontram no início e a 10 metros de distância respetivamente, apresentam valores de PTV muito baixos. Nestes dois pontos, e em comparação com os valores de referência do Quadro 7, constata-se que o trecho apresenta um risco elevado de escorregamento por parte dos peões. O restante trecho apresenta um moderado risco de escorregamento.

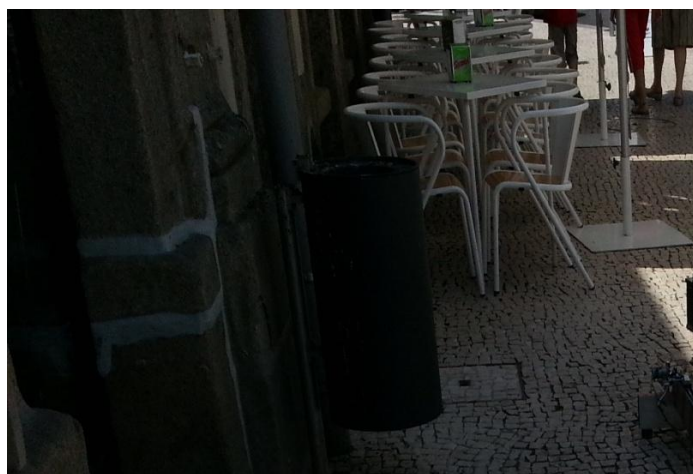
Da análise visual efetuada ao trecho poder-se-á explicar a diferença dos resultados no primeiro ponto pela proximidade a uma explanada de um estabelecimento comercial (Figura 65), que poderá ter contribuído para o maior desgaste destes cubos. No ponto de ensaio 2 também se verificou que os cubos estavam mais lisos, aparentemente devido a um maior polimento superficial, sem uma causa atual evidente para esse facto.

Figura 65 - Proximidade do primeiro ponto de ensaio a uma explanada de um estabelecimento comercial

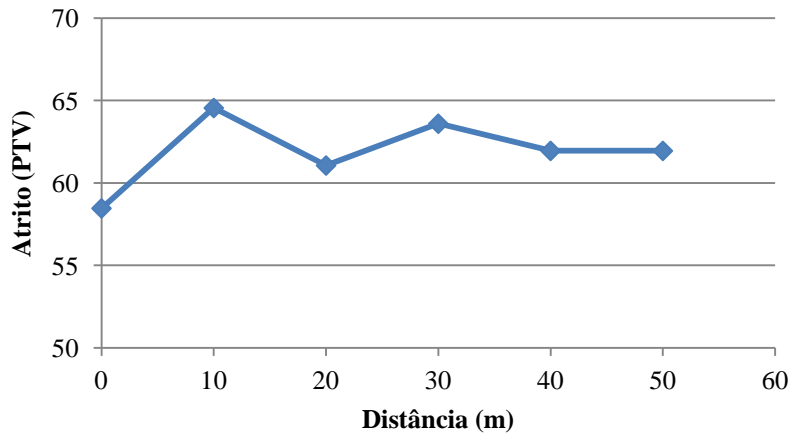
Figura 66 - Atrito no trecho em Betuminoso (Guimarães)

Os resultados deste ensaio mostram um trecho relativamente homogêneo, com valores de PTV compreendidos entre 58 e 64, o que se justifica pela inexistência de juntas nesta solução e pela homogeneidade do seu acabamento. Na comparação destes valores com os do Quadro 7 verifica-se que se trata de um trecho com baixo risco de escorregamento por parte dos peões.

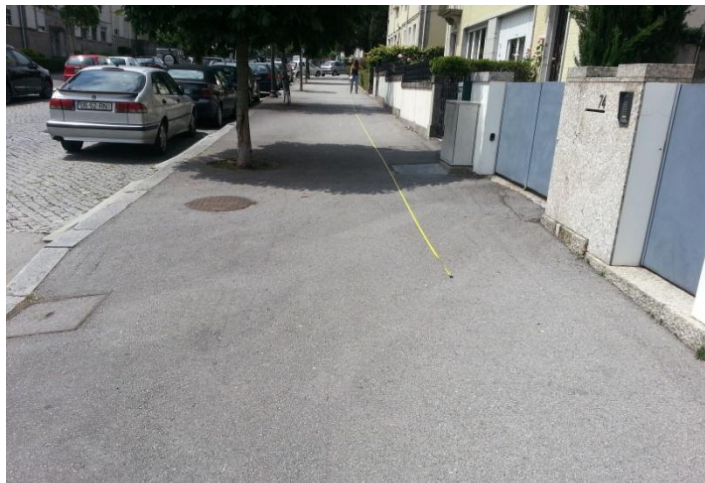
Este trecho encontrava-se numa zona habitacional, e da análise visual efetuada constatou-se que os pontos 1 e 3 (0 e 20 metros respetivamente) eram zonas de acesso a garagens (Figura 67), o que poderá contribuir para valores ligeiramente inferiores de PTV.

Figura 67 - Início do trecho e pormenor do acesso a garagem

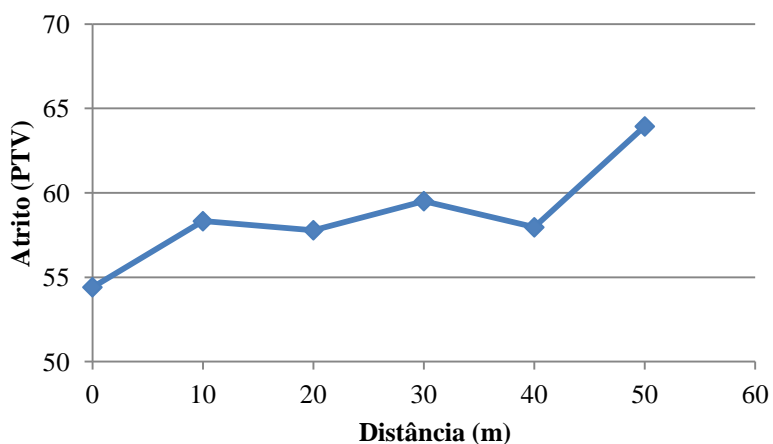
Figura 68 - Atrito no trecho em Betuminoso (Braga)

Neste trecho não se verifica uma grande variação nos valores de PTV, que ficaram compreendidos entre 55 e 64, à exceção dos pontos de ensaio 1 e 5. Estes resultados não vão de encontro ao esperado aquando a análise visual realizada, na medida em que este trecho apresenta um elevado grau de degradação, pelo que seria de esperar maior disparidade nos resultados de PTV. Porém, o facto de se ter realizado a maioria dos ensaios em pontos que se encontravam com menor degradação (para viabilizar a realização do ensaio) poderá ter levado a estes resultados

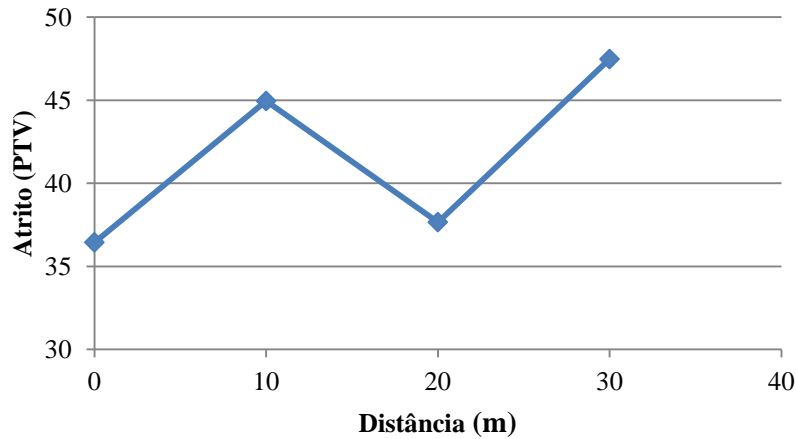
Figura 69 - Atrito no trecho em Lajeado de Granito

Pela análise dos resultados obtidos neste trecho verifica-se alguma heterogeneidade dos valores de PTV, que estão compreendidos entre 37 e 48. A explicação para esta heterogeneidade deve-se ao material que constitui as lajes também ser heterogêneo (Figura 70 (a)), e daí a diferença nos valores de PTV. Na Figura 70 (b) observa-se ainda a realização do ensaio de pêndulo britânico neste tipo de pavimento. Comparando-se os resultados com os valores de referência indicados no Quadro 7 verifica-se que se trata de um trecho que oferece segurança aos peões, pois apresenta um baixo risco de escorregamento.

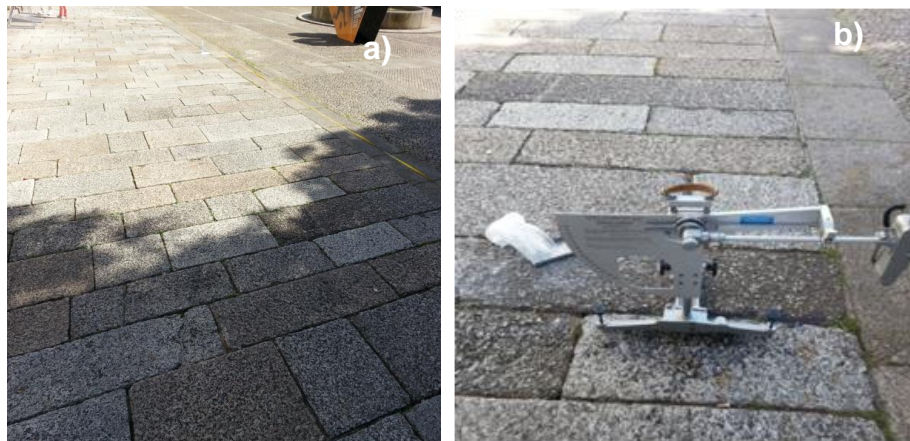
Figura 70 - a) Heterogeneidade das lajes que constituem o trecho e b) ensaio do pêndulo britânico

Devido à composição da superfície do pavimento (Figura 70 (a)) era expectável existirem diferenças nos valores de irregularidade ao longo do trecho, o que se verificou com a análise dos dados recolhidos. De facto, alguma junta mais saliente do lajeado poderá justificar o “pico” encontrado aos 20 metros, uma vez que pela análise visual não se encontra outra explicação aparente. O trecho apresenta um valor de IRP_L relativamente alto, de aproximadamente $4,6 \text{ m}^2/\text{km}$, o que também resulta da composição deste pavimento.

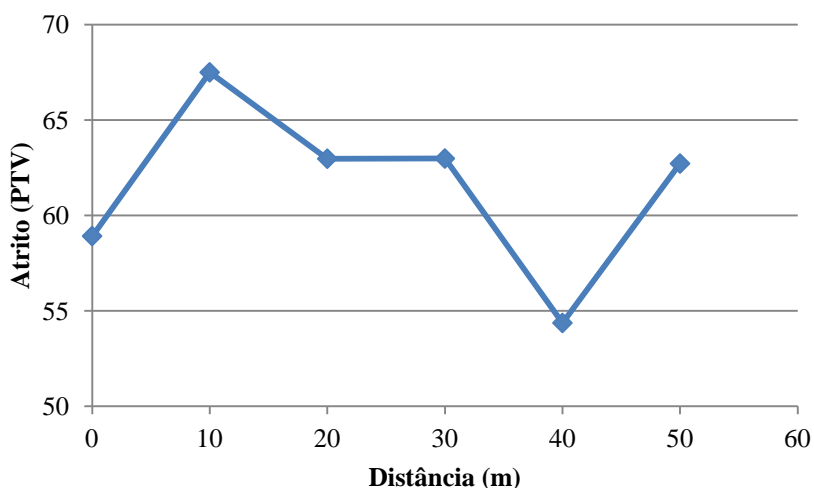
Figura 71 - Atrito no trecho em Blocos de Betão

O trecho apresenta um comportamento homogêneo com exceção do ponto 2, que apresenta um aumento no atrito, e no ponto 5, que apresenta uma diminuição, quando comparados com os restantes pontos. Os valores de PTV neste trecho estão compreendidos entre os 59 e os 68, sendo que comparados com os valores de referência do Quadro 7 se pode verificar tratar-se de um trecho que em termos de atrito oferece segurança aos peões que o usam, apresentando baixo risco de escorregamento.

Pela análise visual verifica-se que o trecho apresenta zonas em mau estado de conservação (Figura 59 (a)) e possui tampas de saneamento e caixas de escoamento de águas pluviais (Figura 59 (b)) que provocaram um diferente padrão de assentamento dos blocos nessas zonas, o que pode ajudar a explicar a diferença do atrito nos pontos 2 e 5. No entanto, não se verificou uma alteração no valor de PTV no ponto 3, e sendo este um ponto onde também se existem tampas de saneamento verifica-se que não ocorre necessariamente uma mudança no valor de atrito devido à existência de singularidades.

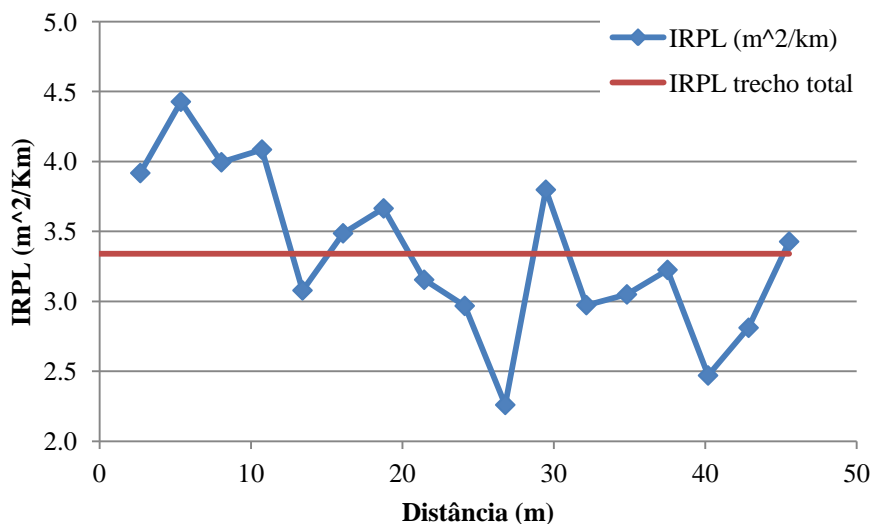
Figura 73 - Valores de $IRPL_L$ ao longo do trecho em lajetas pré-fabricadas de betão

Os valores de $IRPL_L$ foram determinados para comprimentos de 3 metros consecutivos, até perfazerem todo o comprimento do trecho em questão. Resultando nos 16 intervalos de valores de irregularidade sucessivos que foram apresentados na Figura 73. Calculou-se de seguida o valor da irregularidade de todo o trecho ($IRPL_L$ trecho total), considerando-se nesse caso o valor integrado para o comprimento total do trecho.

relacionado com o tipo de revestimento superficial do trecho, dado tratar-se de um passeio em lajetas pré-fabricadas de betão que devido ao modo de ligação entre elas não apresenta uma irregularidade constante.

Destaca-se ainda a irregularidade nos primeiros 10 metros, com valores de IRP_L superiores aos determinados para o trecho total, o que se pode dever à presença de tampas na zona de ensaio (Figura 74).

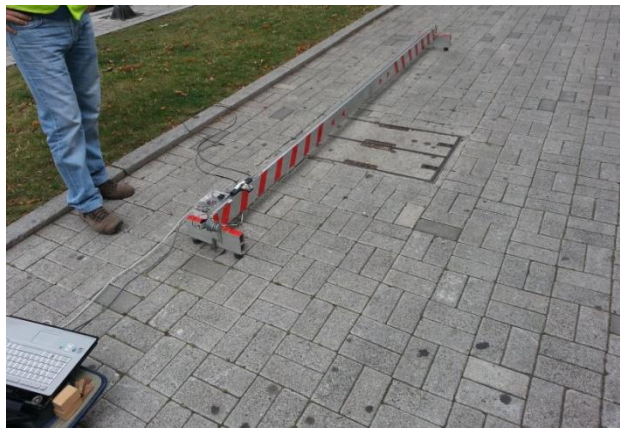
Figura 74 - Ensaio realizado numa zona com tampa

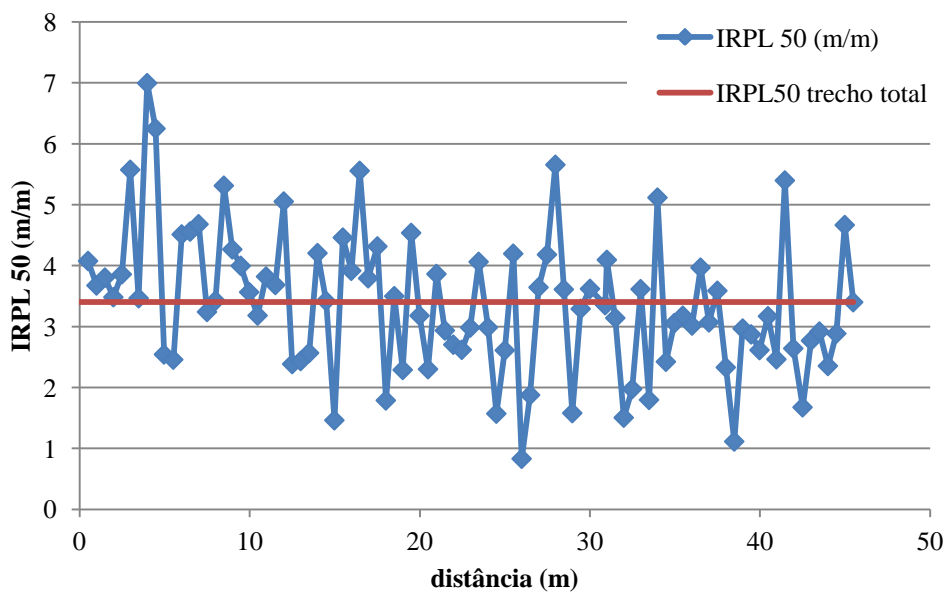
Figura 75 - Valores de IRP_{L50} ao longo do trecho em lajetas pré-fabricadas de betão

Ao analisar os resultados obtidos verifica-se mais uma vez a diferença de irregularidades ao longo do trecho. Para o trecho global obteve-se um IRP_{L50} de aproximadamente 3,5 m/m, voltando a verificar-se maior valor de irregularidade nos primeiros 5 metros.

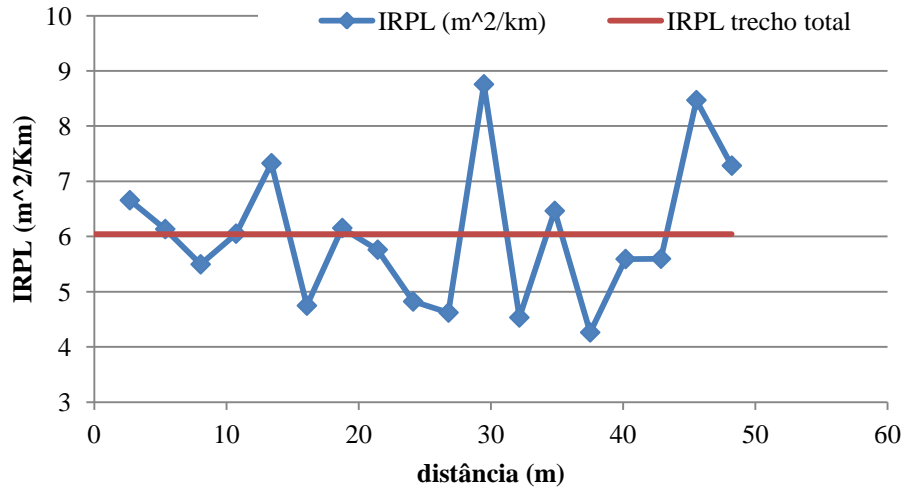
Figura 77 - Valores de IRP_L ao longo do trecho em cubos de calcário

Como se pode observar, os valores ilustram bem o comportamento irregular dos cubos de calcário que constituem a superfície do pavimento. Os “picos” presentes no gráfico são explicados por singularidades encontradas. O pico observado aos 30 metros resulta de diferenças de inclinação no passeio, tal como pode ser observado na Figura 78.

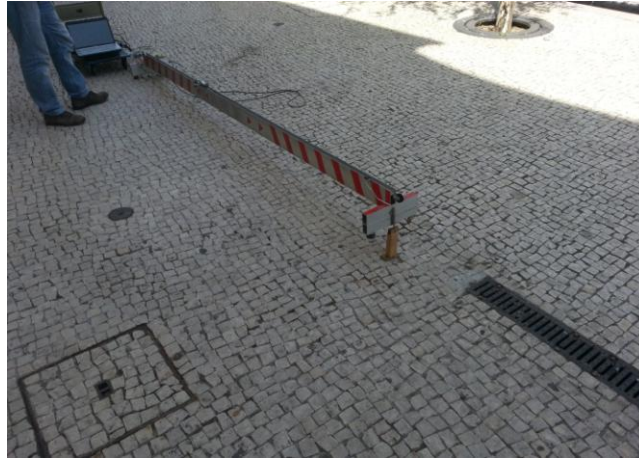
Entre os 40 e 45 metros verifica-se outro “pico” no gráfico, e este está relacionado uma vez mais com a diferença de inclinações e existência dum dispositivo de escoamento de águas pluviais (Figura 79).

Figura 79 - Diferença nas inclinações e existência de dispositivos de escoamento

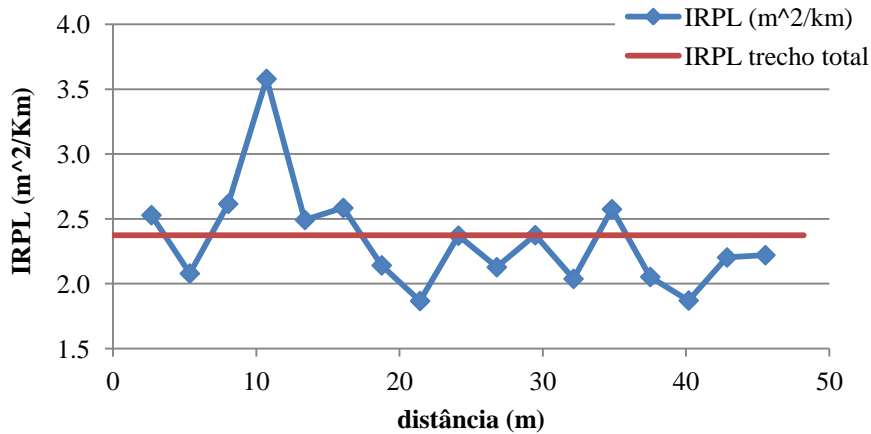
Figura 83 - Valores de IRP_L ao longo do trecho em betuminoso (Guimarães)

Neste trecho não se verificava visualmente grande irregularidade longitudinal, à exceção dos primeiros 10 metros devido à existência de entradas para acesso a habitações e a um desnível para acesso a passadeira para peões, o que explica os resultados obtidos. Isso resultou num trecho com um menor valor de IRP_L de $2,4 \text{ m}^2/\text{km}$.

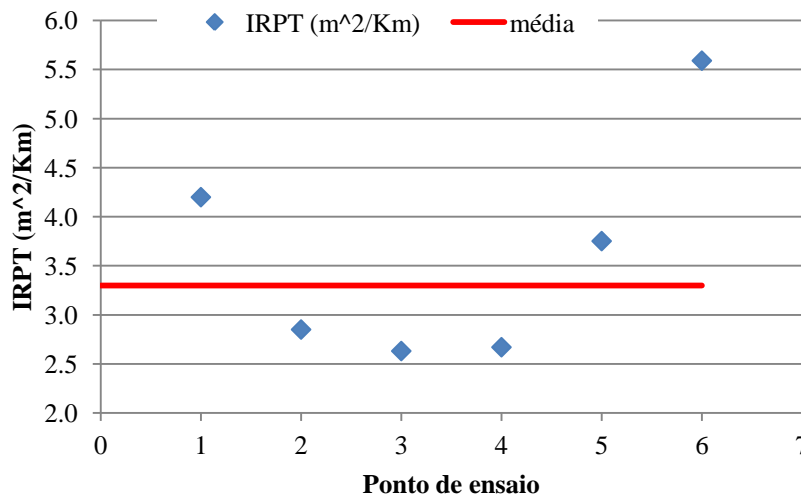
Figura 85 - Valores de IRP_T no trecho em betuminoso (Guimarães) a nível transversal

Verifica-se que os pontos 5 e 6, que se encontram nos primeiros 10 metros do trecho, são aqueles que apresentam uma maior variação de IRP_T . O mesmo sucede com o ponto de ensaio 1, que se encontrava numa zona de desnível de terreno, devido à existência de uma passadeira no local. Este trecho apresenta em média um valor de IRP_T de 3,4 m²/km, voltando a verificar-se para este trecho uma irregularidade transversal superior à longitudinal.

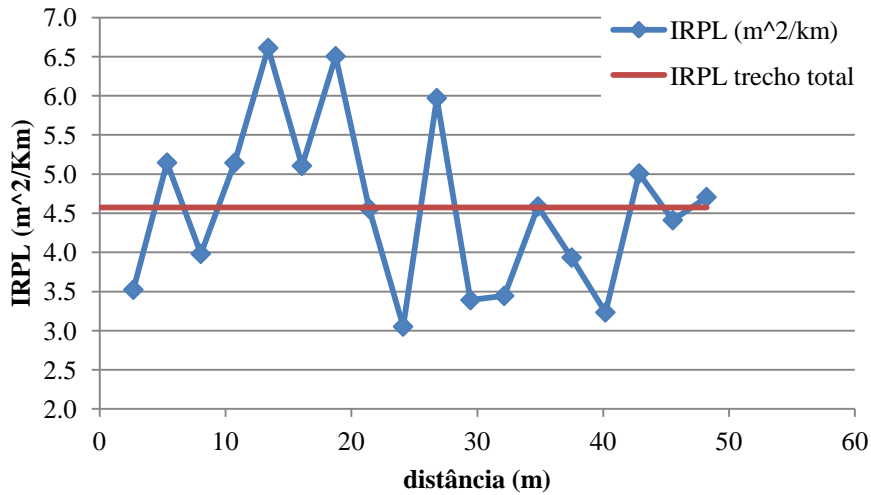
De facto, neste trecho era visível o mau estado de conservação, sendo por isso expectável a heterogeneidade verificada na irregularidade, tal como se pode observar, bem como a maior irregularidade longitudinal medida neste segundo trecho betuminoso (IRP_L de 4,5 m²/km).

Figura 86 - Valores de IRP_L ao longo do trecho em betuminoso (Braga)

Verifica-se a existência de “picos” no gráfico com os valores da irregularidade, em especial entre os 10 e os 30 metros, que estão relacionados com zonas de deformações (Figura 87) e com a existência de tampas de águas pluviais.

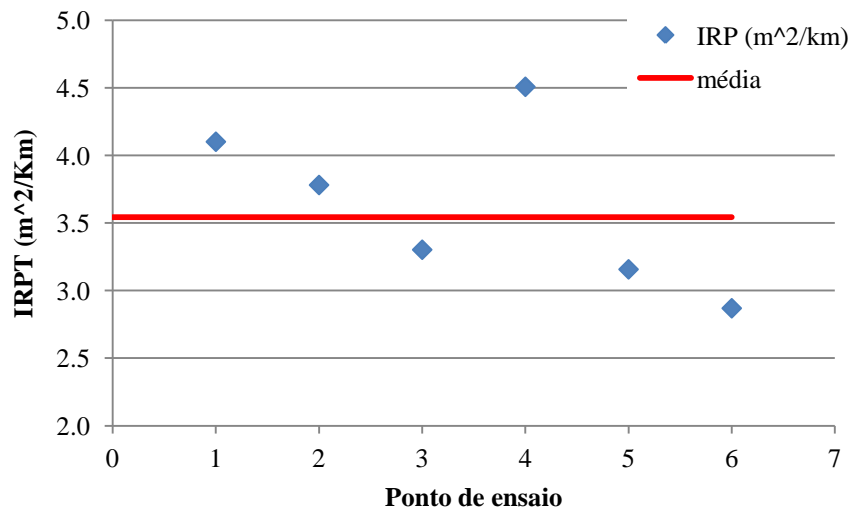
Figura 89 - Valores de IRP_T do trecho em betuminoso (Braga) a nível transversal

Com base na análise visual realizada e nos resultados obtidos verifica-se a diferença de valores na irregularidade transversal no trecho. O ponto de ensaio 4 possui o maior valor de irregularidade transversal, sendo esta resultante de uma zona de elevada degradação no trecho (Figura 90). No entanto, este trecho apresenta em média um valor de IRP_T de $3,6 \text{ m}^2/\text{km}$, pelo que este trecho tem uma irregularidade transversal claramente inferior à longitudinal (o que poderá ter resultados dos pontos singulares utilizados na caracterização transversal).

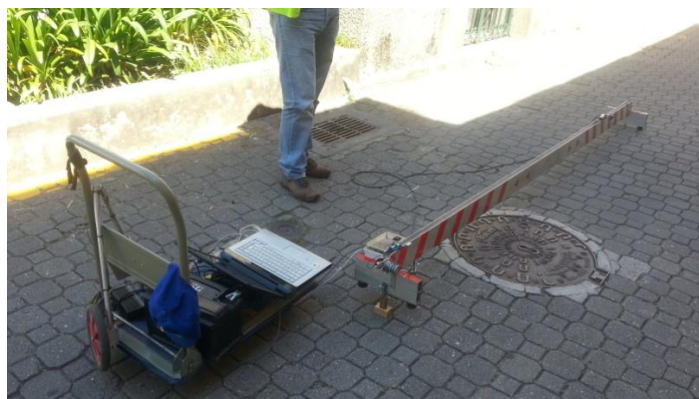
Constata-se que entre os 20 e os 25 metros existe um “pico invertido” no valor de IRP_L , que resulta de uma zona com menor irregularidade. Entre os 45 e os 50 metros encontravam-se algumas tampas de águas pluviais (Figura 95), o que resultou no aumento da irregularidade e, por consequência, dos valores de IRP_L .

Figura 95 - Zona irregular devido a uma tampa de águas pluviais

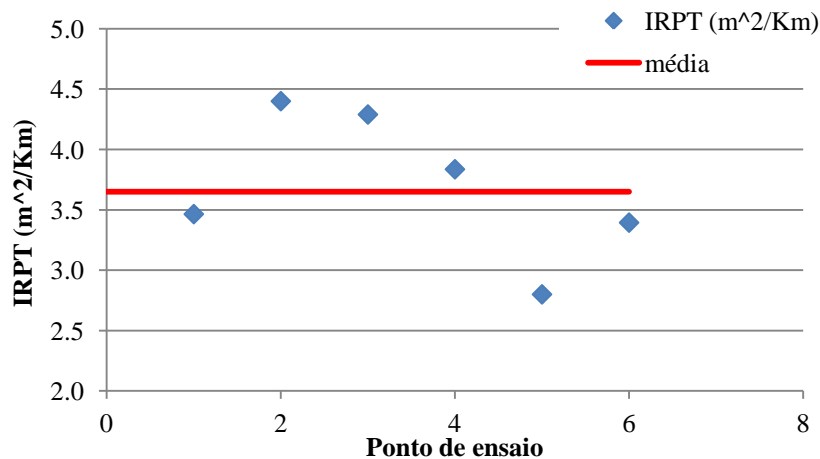
Figura 97 - Valores de IRP_T do trecho em blocos de betão a nível transversal

Devido à estrutura da superfície do pavimento não era expectável um trecho constante em termos de regularidade. O mesmo é comprovado pelos resultados obtidos que demonstram ser um trecho irregular, com valores de IRP_T superiores em especial nos pontos de ensaio 2 e 3. Estes correspondem a zonas de maior degradação do trecho e de presença de tampas de águas pluviais, tal como se pode verificar na Figura 98. A média do índice de regularidade transversal foi $3,7 \text{ m}^2/\text{km}$, sendo consistente com os valores obtidos longitudinalmente.

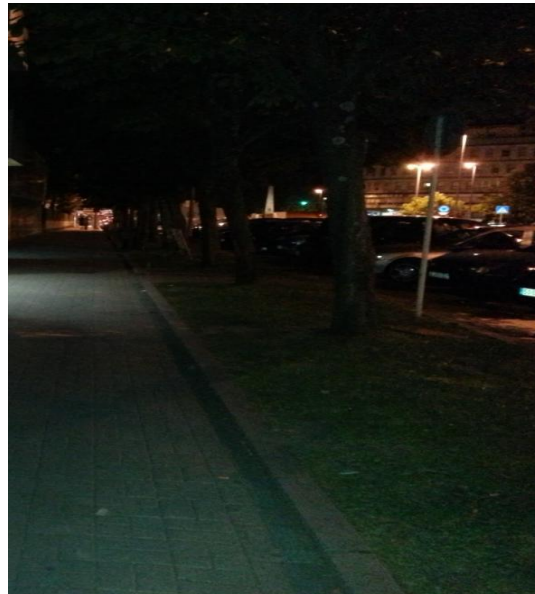
Como seria de esperar o ponto 2 (medido junto do sistema de iluminação) apresenta maior quantidade de luz incidente na superfície (iluminância) e conseqüentemente maior quantidade de luz refletida a partir da superfície na direção do observador (luminância). O mesmo não sucede com o ponto 4 que também foi analisado junto do sistema de iluminação. Isto acontece devido à existência de árvores ao longo do trecho (Figura 102), que bloqueiam a luz proveniente dos sistemas de iluminação, havendo locais onde devido às suas características as árvores bloqueiam mais a luz que noutros.

Figura 102 - Existência de árvores que bloqueiam a luz ao longo do trecho

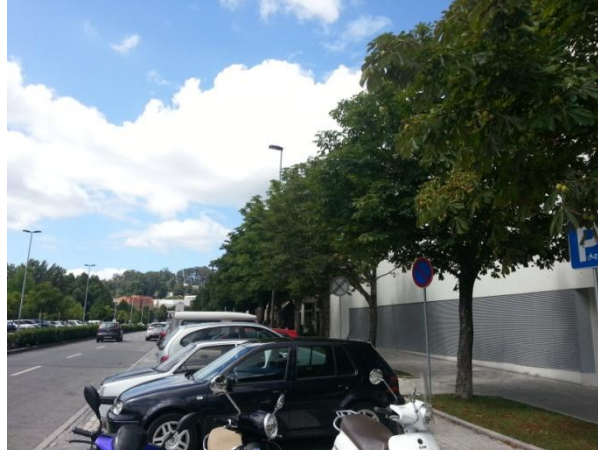
A presença de árvores ao longo do trecho e o facto dos sistemas de iluminação estarem apenas orientados para a via de tráfego (Figura 103) e não para o passeio ajudam a explicar os reduzidos valores obtidos neste trecho.

Figura 103 - Orientação dos sistemas de iluminação apenas para a via de tráfego

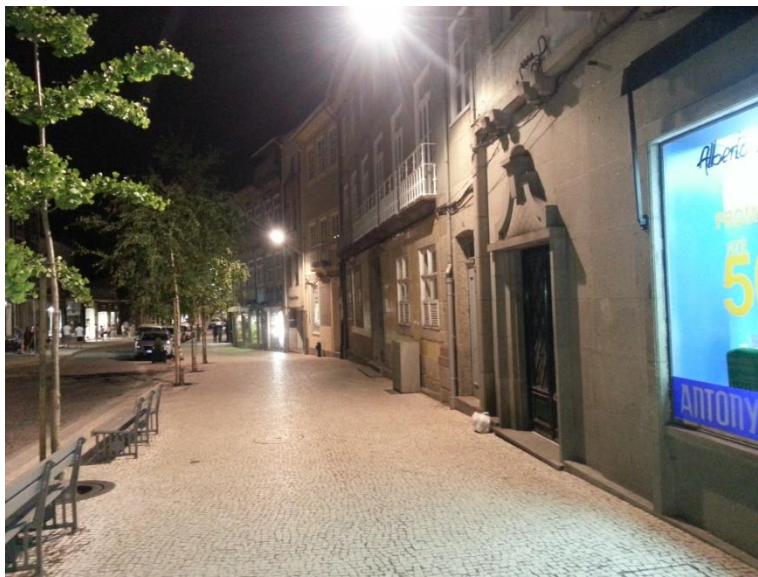
Com base nos resultados obtidos constata-se que o trecho apresenta boas condições de iluminação (Figura 104), o que vai de encontro ao esperado aquando a análise visual, oferecendo uma sensação de segurança aos peões que o usam. Os valores de iluminância estão compreendidos entre 21,1 a 70,7 Lux e de luminância de 1,3 a 7,5 Cd/m² Como seria expectável, os pontos que se encontram próximos do sistema de iluminação (3 e 5) apresentam valores de iluminância e luminância superiores quando comparados com todos os outros. O ponto 4, que foi analisado entre os dois sistemas de iluminação, apresenta menor quantidade de luz incidente (iluminância) e por sua vez menor quantidade de luz refletida a partir da superfície na direção do observador (luminância).

Figura 104 - Boas condições de iluminação presentes no trecho

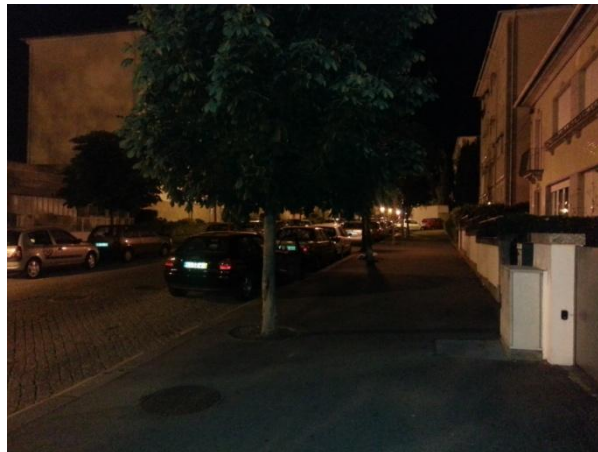
Verifica-se que o trecho apresenta valores de iluminância compreendidos entre os 2,8 Lux (ponto 1) no início do trecho, a 20,1 Lux (ponto 5) situado junto ao sistema de iluminação. Estes valores vão de encontro ao esperado com a análise visual efetuada (Figura 106), que mostra um trecho com baixa iluminação. Destacam-se os valores quase nulos para a quantidade de luz refletida a partir da superfície na direção do observador (luminância), que refletem a baixa propriedade de reflexão deste tipo de pavimento devido à sua cor escura.

Figura 106 - Condições de iluminação razoáveis no trecho de betuminoso em Guimarães

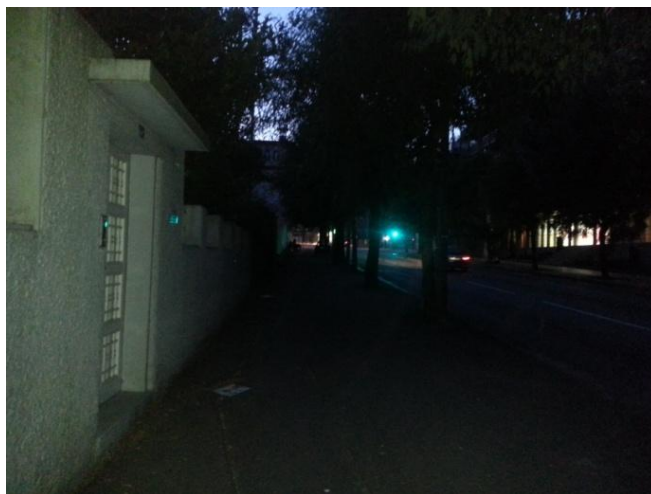
Constata-se que junto aos sistemas de iluminação (pontos 2 e 4) os valores para a iluminância e luminância são muito semelhantes aos registados no início e entre estes. Isto resulta do fato de o sistema de iluminação no ponto 2 se encontrar desligado na altura do ensaio, como parte da medida de poupança energética levada a cabo na cidade de Braga. Um outro motivo que poderá explicar esta semelhança nos valores é a orientação dos sistemas de iluminação estar voltada para a estrada e não para o passeio, bem como a presença de árvores que bloqueiam a luz proveniente desses candeeiros, tornando o passeio mais inseguro devido à reduzida luminosidade existente, conforme se pode constatar na Figura 108.

Figura 108 - Má visibilidade presente no trecho em pavimento Betuminoso (Braga)

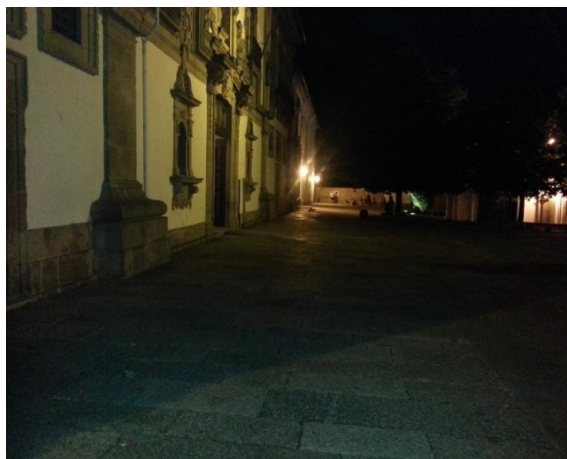
Da análise dos resultados verificou-se uma iluminância compreendida entre 1,3 a 6,2 Lux. A diferença entre os valores da iluminância do ponto 1 e 2 relativamente ao ponto 3 é explicado pelo facto de o trecho não possuir sistemas de iluminação, e como se pode verificar pela Figura 110 existem zonas onde se verifica maior quantidade de luz incidente proveniente de outras fontes de iluminação de passeios circundantes que não o passeio em estudo, o que resulta na discrepância nos valores registados de Iluminância. Verificou-se de igual modo uma luminância quase nula, com valores compreendidos entre os 0,1 a 0,2 Cd/m².

Figura 110 - Iluminação presente no trecho em lajeado de granito

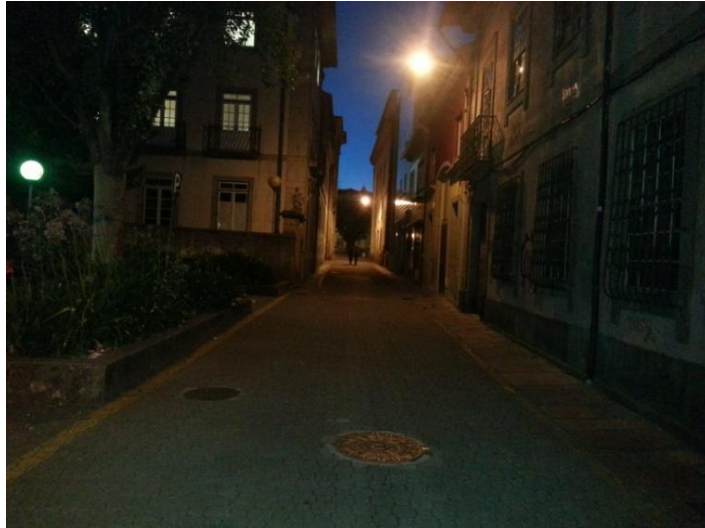
Estes resultados vão de encontro ao esperado, na medida em que os pontos que foram analisados junto aos sistemas de iluminação possuem maiores quantidades de luz incidente (pontos 2 e 4), e o ponto analisado no fim do trecho e que coincide com o ponto mais afastado dos sistemas de iluminação (ponto 5) apresenta menor quantidade de luz incidente. Pode observar-se na Figura 112 as condições de iluminação presentes neste trecho para ajudar a compreender os resultados obtidos. Quanto à luminância, esta possui valores reduzidos compreendidos entre os 0,2 a 0,8 Cd/m², embora neste caso os valores não sejam nulos.

Figura 112 - Iluminação presente no trecho em blocos de betão
