Materiais de construção auto-reparadores

Dissertação de Mestrado
Mestrado Integrado em Engenharia Civil

Outubro 2013

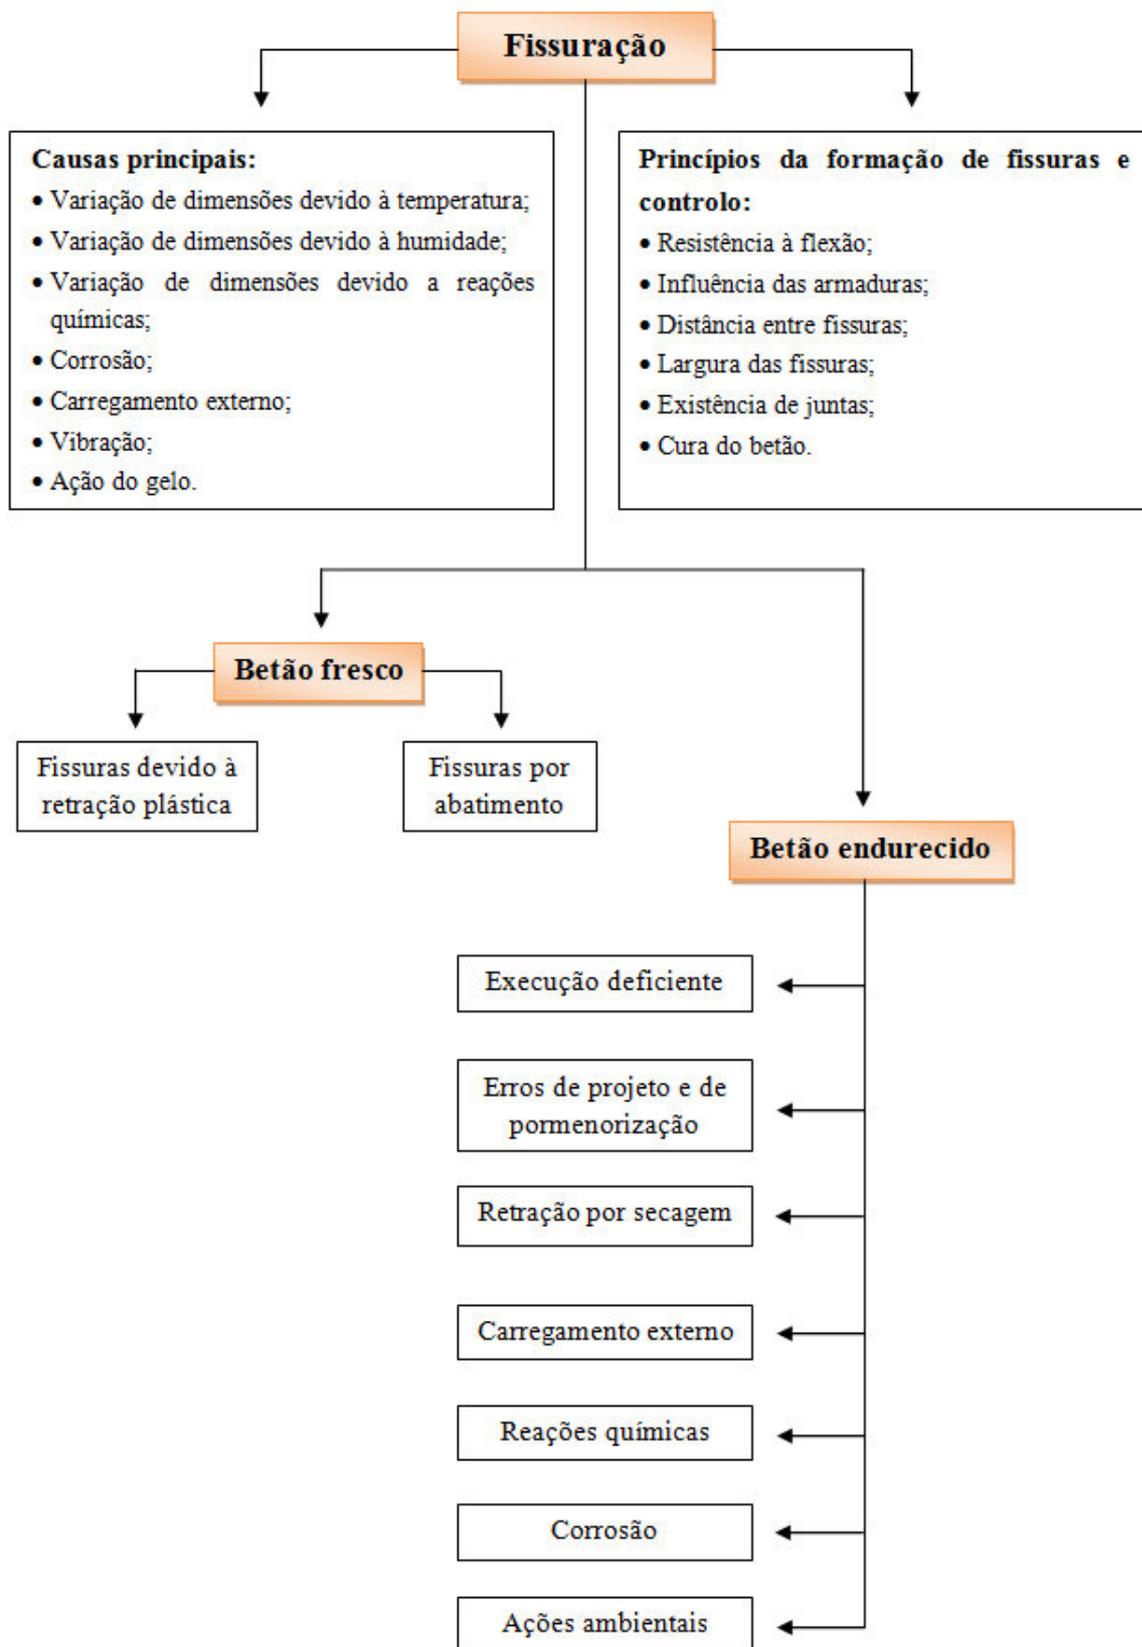
Figura 1 – Causas responsáveis pela fissuração do betão (Bai, 2009).

Deste modo, a fissuração é uma das principais razões pela pouca durabilidade das estruturas de betão, levando a uma deterioração muito mais cedo do que a vida útil projetada. De um modo geral, as fissuras no betão podem ocorrer em qualquer etapa da vida útil das estruturas devido a instabilidades de volume, tais como retração autogénea e/ou retração por secagem. A Figura 1 sintetiza as principais causas responsáveis pela ocorrência de fissuras no betão. Além disso, a resistência à tração do betão é de cerca de 10% da resistência à compressão, de modo que o betão é reforçado com varões de aço, pelo menos, nas zonas sujeitas a tensão de tração. Quando ocorre a fissuração em elementos de betão armado, não só a rigidez é reduzida como também acontece a corrosão do aço devido à penetração da chuva e substâncias agressivas, reduzindo a segurança estrutural e facilidade de manutenção (Mihashi et al., 2012).

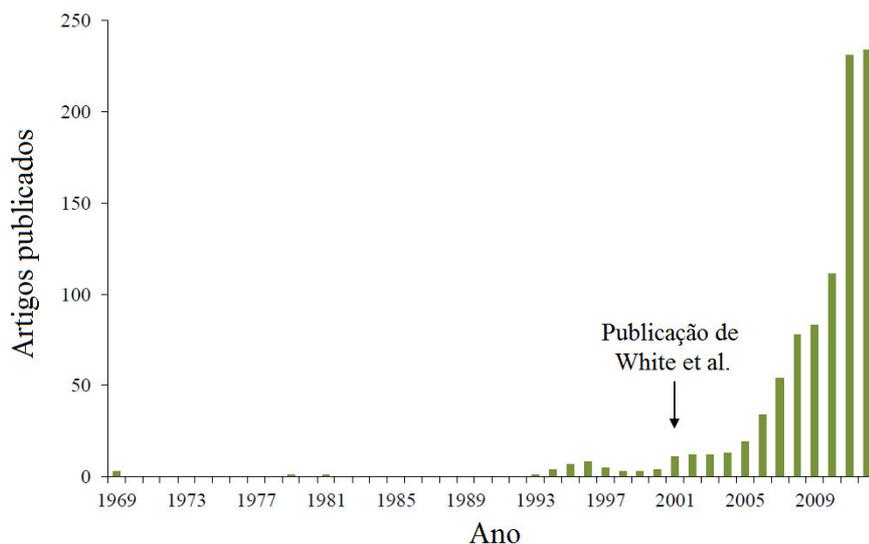
Figura 2 – Evolução da quantidade de artigos publicados sobre materiais de auto-reparação (Van Tittelboom et al., 2013).

O campo dos materiais de auto-reparação tornou-se, assim, uma nova área de pesquisa de materiais. Entre 1969 e 1981 apareceram os primeiros estudos sobre a auto-reparação em materiais poliméricos, sistemas termoplásticos e outros designados por cross-linked. Na década de 90, Dry começou a trabalhar na auto-reparação do betão e de polímeros, mas foi apenas em 2001, quando White et al. (2001) publicaram um artigo sobre a auto-reparação em materiais à base de polímeros que a investigação sobre materiais de auto-reparação começou a atrair muita atenção (Figura 2). Em 2005 a International Union of Laboratories and Experts in Construction Materials, Systems and Structures (RILEM) criou um comité com o objetivo de estudar esse fenómeno (Pacheco-Torgal, 2013).

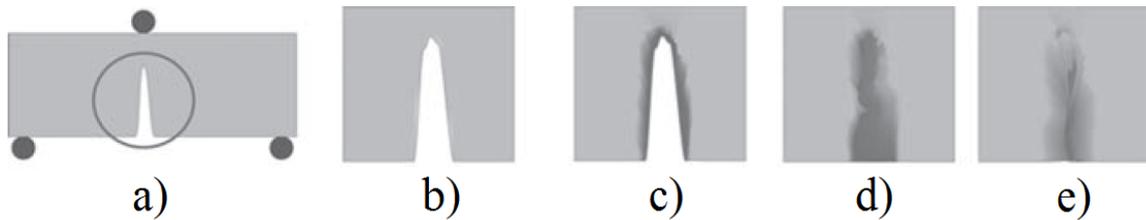
Figura 3 – Princípio básico comum dos materiais auto-reparadores. a) A carga mecânica provoca uma fenda; b) Visão detalhada da fenda; c) Uma “fase móvel” é induzida; d) Fecho da fenda pela "fase móvel"; e) Imobilização após a reparação (Hager et al., 2010).

Segundo a RILEM (De Rooij et al., 2011), materiais auto-reparadores são materiais sintéticos, que têm a capacidade interna para reparar danos estruturais de forma autônoma ou com o apoio de um estímulo externo. A fase inicial de falha nos materiais é muitas vezes causada pela ocorrência de pequenas microfissuras em todo o elemento. Num material auto-reparador a ocorrência destas microfissuras é reconhecida de alguma forma e imediatamente, as espécies móveis, por exemplo átomos, têm de ser acionados para se deslocarem para esses locais e realizar a sua capacidade de auto-reparação (Figura 3). Estes processos são desencadeados pela ocorrência de um dano. Se o dano é aplicado sobre o material (Figura 3a e b), pode surgir uma fenda. A auto-reparação pode ocorrer desde um nível microscópico até a um nível macroscópico. O princípio comum é a imediata geração de uma "fase móvel" (Figura 3c) disparada pela ocorrência do dano (no caso ideal), ou por estímulos externos. Posteriormente, o dano pode ser removido devido ao transporte de massa dirigida para o local danificado e conseqüentemente ocorre a reação de emenda da fenda (Figura 3d). Esta reação assegura a (re)conexão da fenda por interações físicas e/ou ligações químicas. Após a reparação dos

danos, o material previamente móvel é imobilizada de novo, resultando no melhor dos casos, em propriedades mecânicas completamente restauradas (Figura 3e).

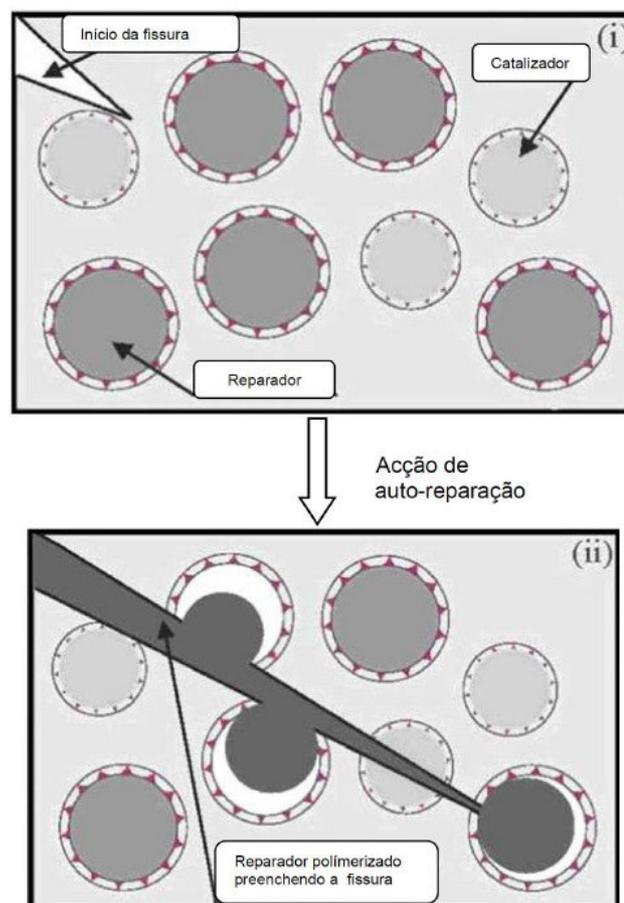
Figura 4 – Esquema de auto-reparação: i) Matriz cimentícia com cápsulas de catalisador e de material reparador onde é evidente o início de uma fissura no canto superior esquerdo; ii) a fenda rompe as microcápsulas libertando o agente de reparação para o interior desta por ação capilar e quando em contato com o catalisador, provoca a polimerização garantindo assim o fecho das fissuras próximas (Yang et al., 2011).

Yang et al. (2011) estudaram o desempenho de compósitos de cimento reforçados com microfibras de carbono constituídos por dois tipos de cápsulas, umas contendo um catalisador e outras contendo um agente reparador. Estas microcápsulas contêm um núcleo de óleo e uma concha de gel de sílica, que consiste em metacrilato de metilo como agente de reparação e trietilborano como catalisador. As microcápsulas foram dispersas em argamassa de cimento fresco juntamente com as microfibras de carbono. A reparação foi concebida para ocorrer através de um modo passivo, isto é, como uma resposta à propagação de fissuras causadas pela hidratação do cimento ou por estímulos mecânicos externos. Para a argamassa endurecida, a auto-reparação é desencadeada pela propagação de fendas através das microcápsulas. Quando a fenda rompe as microcápsulas, é libertado o agente de reparação para o interior desta. O agente reparador e o catalisador têm uma viscosidade similar à da

água (ou seja, uma viscosidade dinâmica é em torno de 1,0cP), para que eles possam facilmente migrar para as microfissuras através de ação capilar. Posteriormente, a polimerização do agente de reparação é iniciada por contato com o catalisador provocando a ligação das faces da fenda e garantindo assim o fecho das fissuras próximas. A Figura 4 apresenta um esquema da auto-reparação atrás descrita e a Figura 5 mostra uma rutura típica de uma microcápsula. Com este estudo descobriu-se que quando este compósito de cimento é submetido a um esforço de compressão inferior a 80% da resistência máxima, ocorre uma redução de quase 70% da permeabilidade aos 30 dias. Os resultados mostraram ainda que o uso dos dois tipos de cápsulas melhora a resistência à fissuração e leva ao aumento da tenacidade.

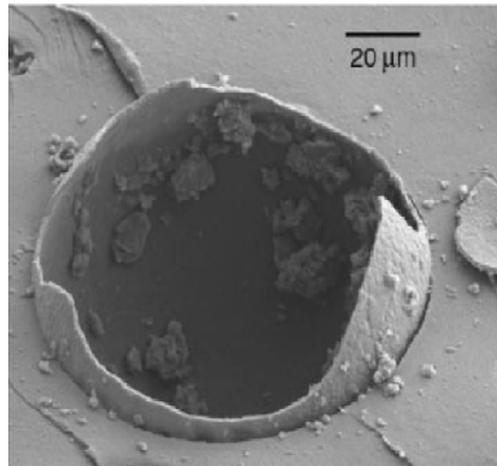
Figura 5 – Microcápsula numa rutura típica (Wu et al., 2012).

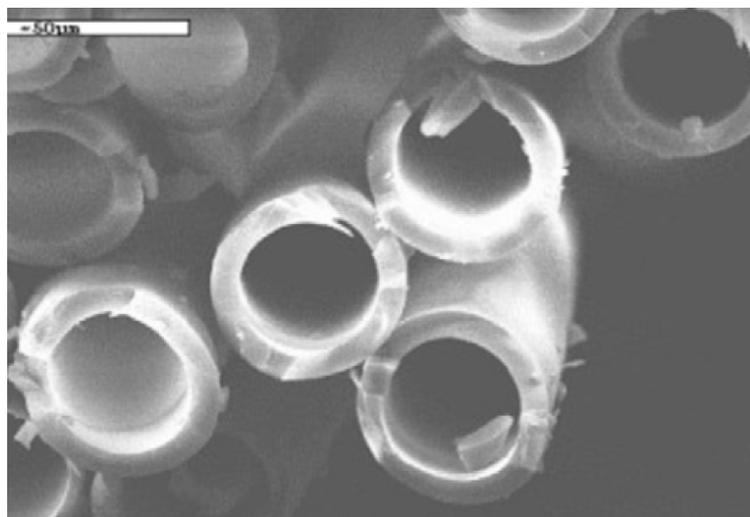
Figura 6 – Fibras ocas de vidro (Wu et al., 2012).

No que diz respeito à aplicação de fibras ocas (por vezes referido como pipetas ocas ou tubos, dependendo do diâmetro), esta tem o mesmo conceito que a aplicação de microcápsulas, pois consiste em armazenar no interior das fibras, alguns componentes funcionais, ou seja agentes de reparação, que serão incorporados numa matriz compósita. A Figura 6 mostra o aspeto das fibras ocas de vidro.

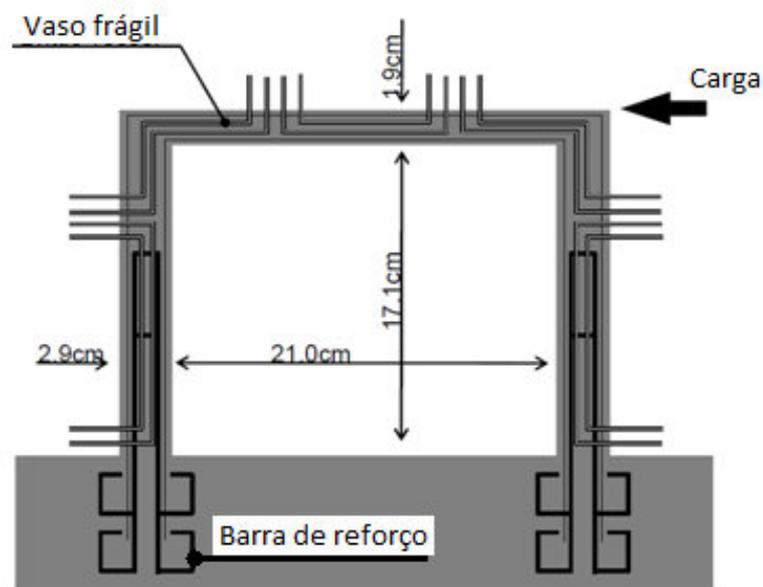
Figura 7 – Amostra do pórtico de teste (Mihashi et al.,2012).

Após alguns estudos, o mesmo autor investigou a aplicação desta ideia em estruturas de betão. A Figura 7 mostra a aplicação desta ideia num pórtico rígido com uma base de betão monolítico. A tubulação quimicamente inerte foi lançada dentro da seção transversal do elemento e, em seguida, preenchido com agentes adesivos. Como podem ser utilizados agentes adesivos com características diferentes, foram efetuadas uma série de investigações experimentais para avaliar a capacidade de três diferentes agentes adesivos, isto é, cianoacrilato, resina epóxi em duas partes e um agente adesivo com base de silicone. A fim de avaliar a eficiência de cada agente na auto-reparação, foram monitorizadas as variações da rigidez e da frequência de fissuração durante o carregamento. Ambos os parâmetros mostraram que o agente adesivo de cianoacrilato foi o mais eficaz para a recuperação de rigidez e prevenção na reabertura da fenda (Dry, 1998 e Dry, 2001 apud Mihashi et al., 2012).

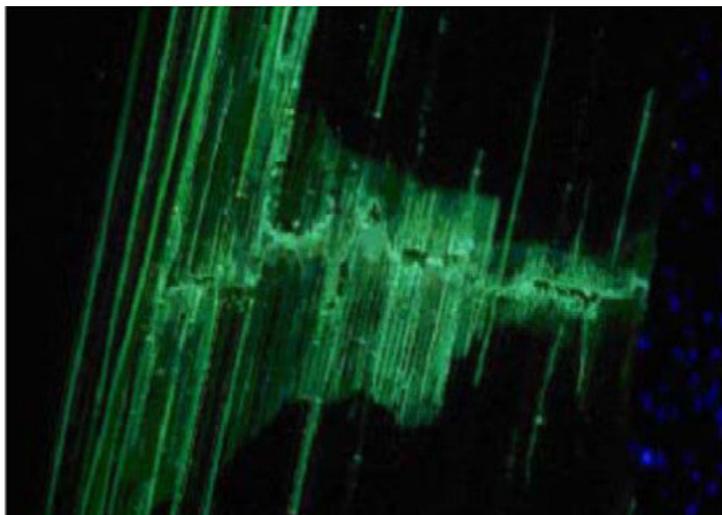
Figura 8 – Realce visual dos danos num composto laminado pela ação de “sangramento” de um corante fluorescente em fibras ocas de vidro (Pang et al., 2005).

A fim de observar de forma rápida e facilmente os danos internos em materiais compósitos, um método de realce visual dos danos foi projetado por Pang e Bond (Pang et al., 2005a e

Pang et al., 2005b). Este método consiste na mistura das fibras contendo os agentes de reparação com corante fluorescente para monitorizar o processo de cicatrização (Figura 8).

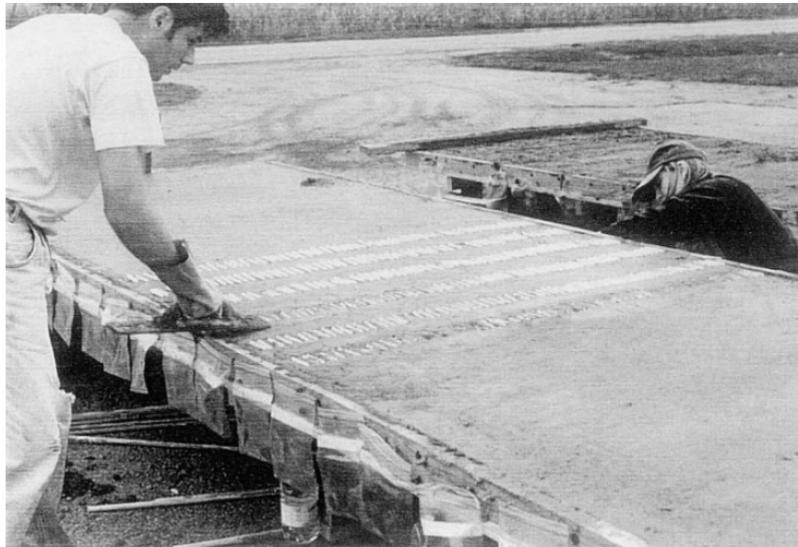
Figura 9 – Uma foto dos tubos encaixados na superfície superior da plataforma (Dry, 2000).

A microfissuração dos tabuleiros das pontes é uma preocupação fundamental no projeto destas estruturas. O aparecimento das fissuras permite a entrada de água e outros elementos na matriz do betão do pavimento e, mais importante pode propiciar o risco da plataforma cair sobre a estrutura de suporte inferior. Isto conduz a danos estruturais significativos dessa estrutura de apoio. Dry (2000) desenvolveu uma aplicação de uma reparação passiva das fissuras superficiais do betão causadas pela retração de secagem dentro dos primeiros 28 dias. Esta aplicação *in situ* consiste na libertação de selantes para as superfícies externas do betão a partir de fibras ocas de vidro, preenchendo as fissuras de retração. Os tubos são quebrados devido à retração por secagem do betão. A Figura 9 apresenta uma fotografia de uma série destes tubos embutidos na superfície superior de uma plataforma de uma ponte em grande escala. Este método pode ser aplicado para tabuleiros de pontes especificamente para controlar a localização das fissuras de retração transversais, criando juntas de controlo sobre a superfície a partir de uma linha transversal de tubos cheios de agente reparador. Quatro tabuleiros de pontes em grande escala foram fabricados com tubos cheios de selante embutidos em vários locais, como é visível na Figura 10. Os resultados nos dois primeiros pavimentos, nos quais os tubos de reparação encontravam-se apenas sob a parte superior do tabuleiro, mostraram que após um mês de monitoramento a maioria destes quebraram devido

à retração e foram criadas juntas de reparação tal como inicialmente previsto. Os tubos de reparação que foram colocados na superfície do pavimento, mas não totalmente cobertos, quebraram maioritariamente depois de 2 meses, enquanto os tubos colocados totalmente descobertos não quebraram. Embora estes últimos tenham sido os mais expostos ao ambiente e a ciclos de gelo-degelo do que os tubos incorporados integralmente, as ações ambientais não causaram a rutura dos tubos totalmente expostos. Concluiu-se assim que a rutura dos tubos foi devido à tensão de retração por secagem do betão e não aos ciclos de gelo-degelo ou danos do tempo. Na Figura 11 é apresentada uma fotografia com o resultado após a rutura dos tubos: uma junta de reparação, ou seja, uma linha transversal de fissuras reparadas (área mais escura), criada pelo selante dos tubos totalmente incorporados no betão.

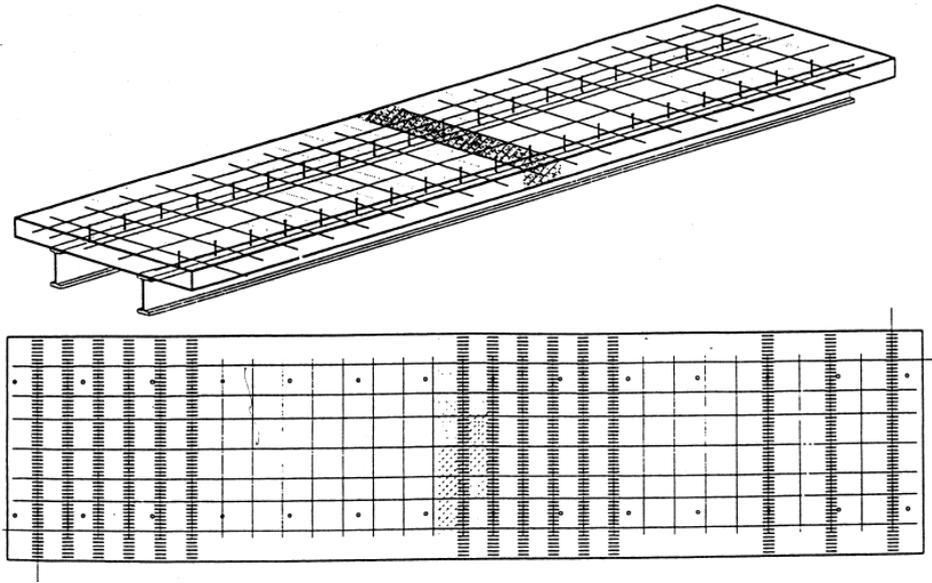
Figura 10 – Um desenho da superfície superior das plataformas de 6x1,20 m na qual os tubos de reparação foram incorporados (Dry, 2000).

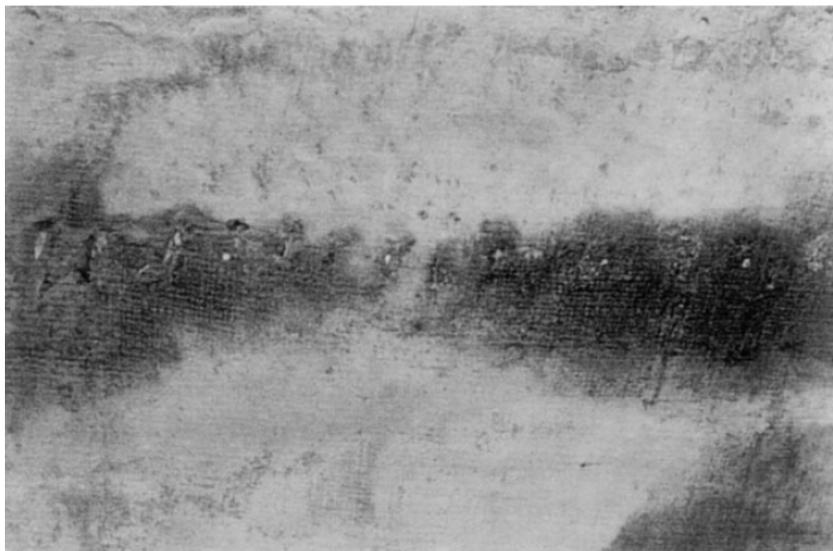
Figura 11 – Uma foto da junta de reparação criada pela libertação de selante dos tubos totalmente embutidos no betão (Dry, 2000).

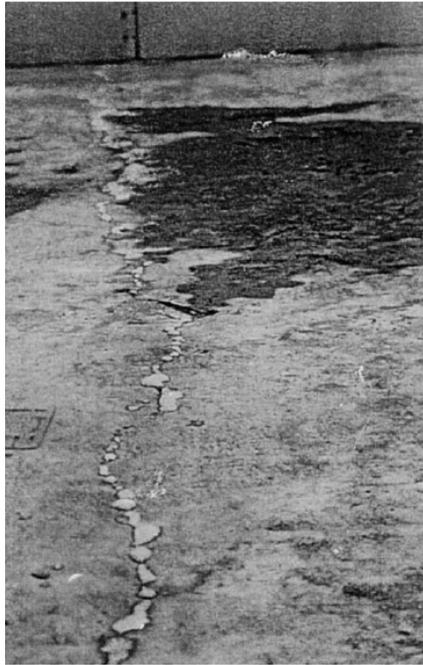
Figura 12 – Libertação do adesivo para a fenda no segundo carregamento à flexão no Pavimento 3 (Dry, 2000).

Outra pesquisa também conduzida por Dry (2000), centrou-se na reparação de fissuras por esforço transversal após 28 dias. Os mesmos quatro pavimentos mencionados anteriormente foram testados três vezes em flexão para estudar a eficácia da reparação em estudo. Aqui os tubos continham adesivos mais fortes e foram colocados abaixo da superfície em áreas de tração devido à carga de flexão induzida (aplicação de uma força de elevação). O Pavimento 1

continha agente selante e adesivo do tipo VOC incorporado na sua superfície e tubos com cianoacrilato, como agente reparador, através da sua secção. O Pavimento 2 foi o pavimento de controlo e não continha agente de reparação. O Pavimento 3 tinha várias centenas de tubos cheias de agente selante e adesivo do tipo Tripp incorporados aleatoriamente através de uma secção de 60 centímetros de largura a meio vão de comprimento. Continha, ainda, uma linha transversal de tubos alinhados longitudinalmente com VOC mesmo abaixo da superfície superior da plataforma, nas zonas de tração. O Pavimento 4 tinha Tripp na sua superfície e nada através da sua secção. Na Figura 12 é apresentada uma fotografia da libertação do adesivo no segundo carregamento à flexão no Pavimento 3. Com este estudo concluiu-se:

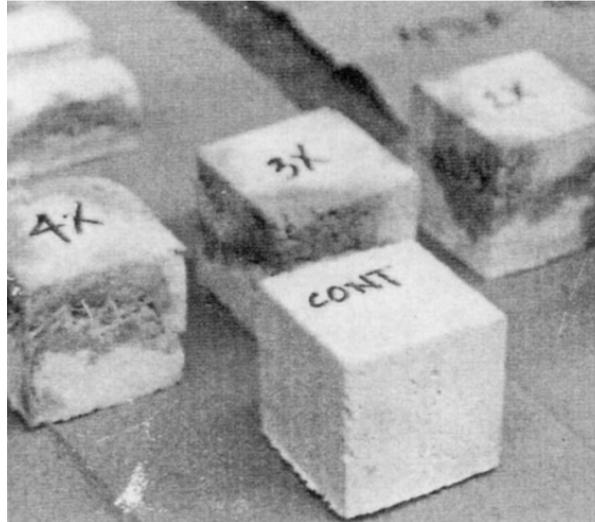
Figura 13 – Foto de amostras nas quais a libertação de produto químico vermelho tingido (áreas escuras) da fibra para dentro da matriz de cimento branco pode ser vista (Dry, 2000).

Dry (2000) abordou um modo ativo com o intuito de reduzir a permeabilidade no interior do betão. Utilizou como agente reparador o metacrilato de metilo líquido dentro de fibras ocas porosas de polipropileno, no interior do betão. Este método é acionado em resposta à intervenção humana, é por isso, uma reparação de modo ativa e foi feita depois de o cimento ter 28 dias de cura, mas poderia ser feito antes. Antes de proceder aos ensaios, foi utilizada uma avaliação visual para avaliar a libertação do metacrilato de metilo a partir das fibras para o cimento branco após aquecimento. Como é demonstrado na Figura 13, a libertação do agente reparador foi um sucesso tingindo o cimento. A investigação apresentou uma redução da permeabilidade, após o metacrilato de metilo polimerizar nos poros e fissuras do betão. Ainda, os testes foram realizados com diversos volumes de fibras para determinar se ocorre deterioração da resistência. Os resultados não mostraram qualquer perda da resistência, independentemente da quantidade de fibras utilizadas.

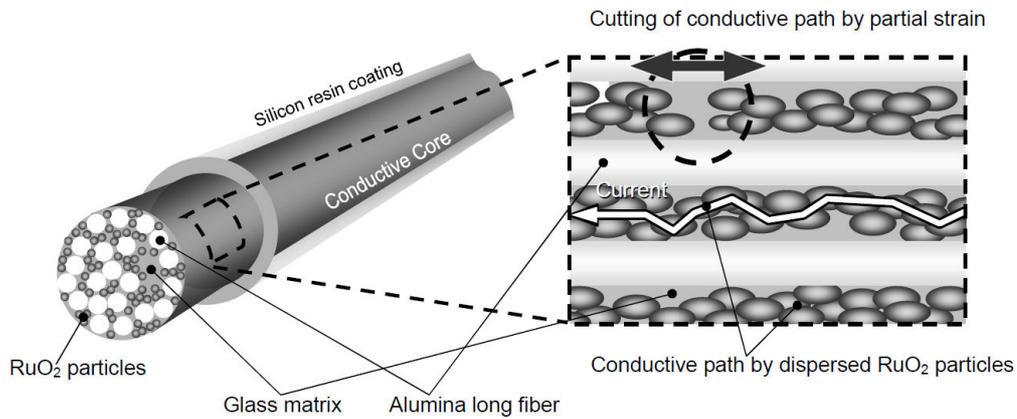
Figura 14 – Diagrama esquemático da estrutura compósita de autodiagnóstico (Mihashi et al, 2012).

Nishiwaki et al. (2006) desenvolveram uma abordagem denominada "sistema de auto-reparação ativa". Este sistema inicia automaticamente em resposta a sinais elétricos provocados por fissuras no betão. O sistema consiste num compósito condutor de autodiagnóstico que pode detetar o aparecimento de fissuras em tubos feitos com película termoplástica que contém uma resina epóxi de baixa viscosidade como agente de reparação. O compósito referido atua como um tipo de sensor de monitorização da fenda e, ao mesmo tempo, tem a função de um dispositivo de aquecimento para um local específico através de eletrificação. Este é fabricado com compósitos reforçados com fibra e partículas condutoras (Figura 14). Na ausência de qualquer dano, o sensor pode monitorizar a tensão devido ao percurso de condução elétrica com partículas condutoras dispersas (tais como RuO_2 e partículas negras de carbono). Quando o sensor deteta uma grande tensão localizada, devido à formação de uma fenda, este pode delicadamente aumentar a resistência, mesmo no caso de uma deformação muito pequena. Por meio de eletrificação neste sensor, um aumento parcial na resistência elétrica pode conseguir um aquecimento seletivo em torno da fenda. Com este

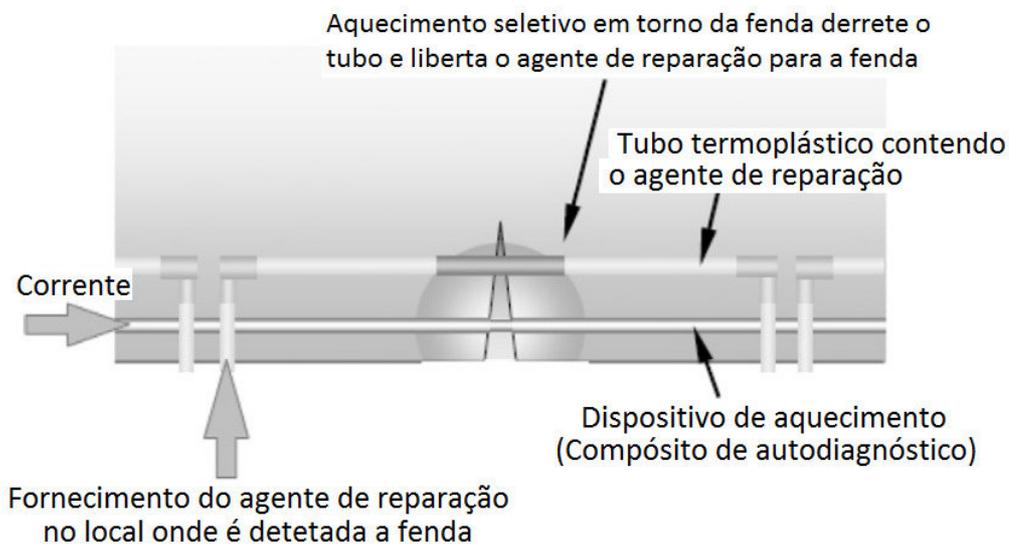
Figura 15 – Sistema de auto-reparação para o betão com aquecimento seletivo em torno das fendas (Nishiwaki et al., 2006).

aquecimento seletivo, o tubo de plástico na zona da fenda é derretido libertando a resina epóxi para a reparação desta (Figura 15). A eficácia da função de aquecimento foi comprovada por meio de observação direta com uma técnica de termografia de radiação infravermelha, como se mostra na Figura 16.

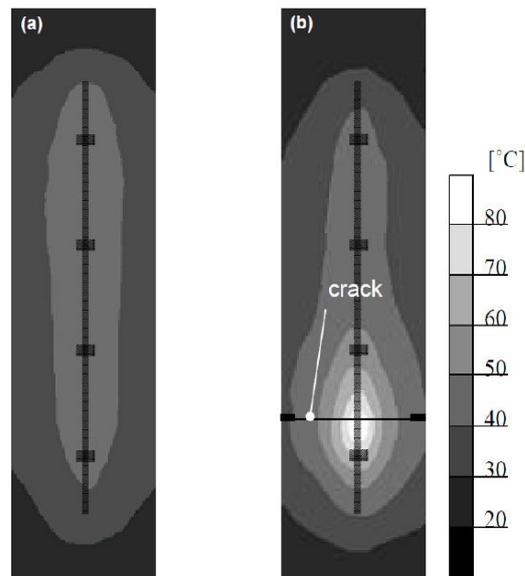
Figura 16 – Distribuição da temperatura medida pela termografia. a) Antes da fissuração; b) Depois da fissuração (Mihashi et al, 2012).

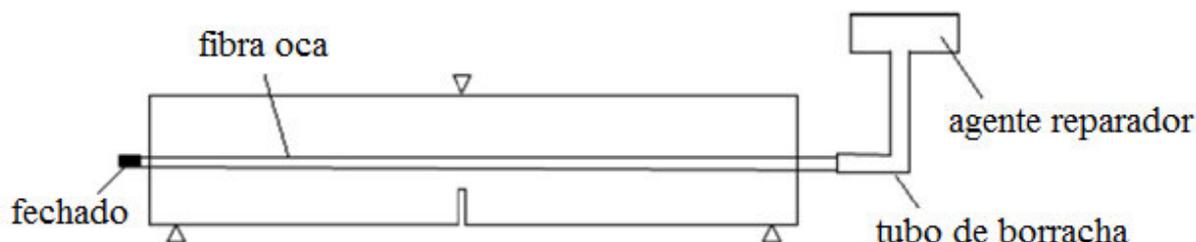
Figura 17 – Diagrama esquemático do sistema de abastecimento externo contendo o agente de reparação, baseado na descrição de Mishashi e Joseph (Wu et al., 2012).

Alguns autores como Mishashi et al. (2000) apud Wu et al., 2012 e Joseph et al. (2007) efetuaram um trabalho semelhante ao descrito por Dry no que diz respeito à reparação de modo ativo. Na Figura 17 é apresentado um esquema representativo do teste. No interior de uma matriz cimentícia foram colocadas fibras ocas, com uma das extremidades selada e a outra ligada ao sistema de abastecimento do agente de reparação. No ensaio efetuado por Mihashi, as pipetas de vidro com diâmetro externo de 2mm e um diâmetro interior de 0,8mm foram colocadas dentro de amostras de betão. Como agentes de reparação foram usados uma solução diluída (27%) e não-diluída álcali-sílica e resina epóxi de dois componentes de baixa viscosidade. O teste consistiu em aplicar um carregamento nas amostras até ocorrerem fendas de 0,03 a 2mm, seguido da remoção daquele. Depois, foram introduzidos os agentes de reparação nas amostras para análise do desenvolvimento da capacidade de auto-reparação. Em comparação com a amostra de referência em que não foi usado nenhum agente de reparação, as amostras com solução álcali-sílica diluída e não diluída resultaram numa taxa de recuperação da resistência entre 1.1 e 1.5 ou mais, respetivamente. Enquanto para as amostras com resina epóxi, a taxa de recuperação da resistência mostrou pouca melhoria. O autor atribuiu este último resultado à insuficiente mistura e agitação dos dois componentes da resina epóxi. Também é razoável pensar que alguma resina tenha permanecido nas tubulações visto que uma extremidade é selada. Nos testes realizados por Joseph, o cianoacrilato de etilo foi usado como agente de reparação e foi transportado em tubos curvos de plástico com diâmetro

exterior de 4mm e diâmetro interior de 3mm. Concluiu-se que um agente de reparação com base de cianoacrilato de etilo fornecido por meio de um sistema de alimentação externa era capaz de alcançar uma auto-reparação bem-sucedida. As observações feitas durante e depois do teste indicaram claramente que, o agente reparador foi capaz de penetrar uma área significativa das superfícies das fissuras sob a influência das forças de sucção de capilaridade e gravidade.

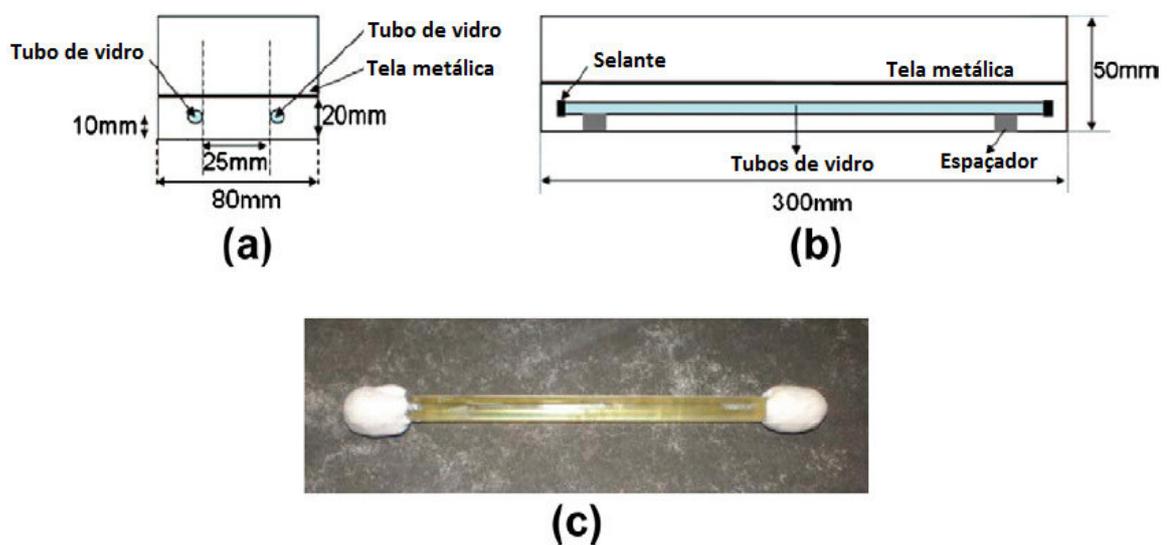
Figura 18 – Sistema de auto-reparação do método de encapsulamento interno com tubos de vidro ocios. (a) Vista a meia seção; (b) Vista lateral; (c) Tubo de vidro abastecido com resina epóxi e com aquastick como selante (Wu et al., 2012).

Thao juntamente com outros investigadores (Thao et al., 2009) estudaram a seleção do agente de reparação, do portador deste e a implementação deste método de encapsulamento em betão. No seu estudo, uma parte de uma resina epóxi de baixa viscosidade foi escolhida como o agente de reparação. Primeiramente, para a escolha dos tubos de transporte foi realizado um estudo de comparação entre tubos ocios de polimetil-metacrilato (plástico resistente) e tubos de vidro. Concluiu-se que os tubos de vidro foram mais adequados, devido à inércia química da resina epóxi e à fragilidade destes por serem mais fáceis de quebrar quando surgem as fissuras, garantindo o vazamento do agente reparador. O estudo de dimensão dos tubos de vidro indicou que o diâmetro interno e externo ótimos eram de 4mm e 6mm, respetivamente. Foi então realizado o ensaio para provar que esta ideia poderia funcionar. A Figura 18 ilustra a instalação da amostra. As amostras de controlo foram carregadas até à rutura. A amostra com tubos de vidro foi testada para além do ponto onde é audível um sinal sonoro que indicava a fratura do tubo de vidro. A carga foi realizada até se observar a fuga da resina epóxi na superfície inferior da amostra. A amostra foi então descarregada e deixada neste estado durante 4 dias antes de ser carregada mais uma vez utilizando a mesma taxa de deslocamento. O ensaio foi terminado logo após a observação de mais fugas do agente de reparação. A carga foi então removida e deixou-se a amostra no processo de reparação durante 3 dias antes de ser carregada mais uma vez e testada até à rutura no terceiro ensaio de

carga. Os resultados mostraram que estes tubos de vidro foram capazes de romper quando interceptados por fendas no betão facilitando a libertação atempada da resina epóxi para a reparação. A investigação experimental conseguiu comprovar a fluidez desta resina em fissuras através da ação da gravidade e capilaridade e a consequente reparação das fendas no betão. A amostra recuperou parte da sua resistência após 4 dias em processo de reparação. Para minimizar a rutura dos tubos de vidro durante a mistura com o betão, é recomendado que estes sejam protegidos por uma camada polivalente de 6,5mm de argamassa curada durante um dia.

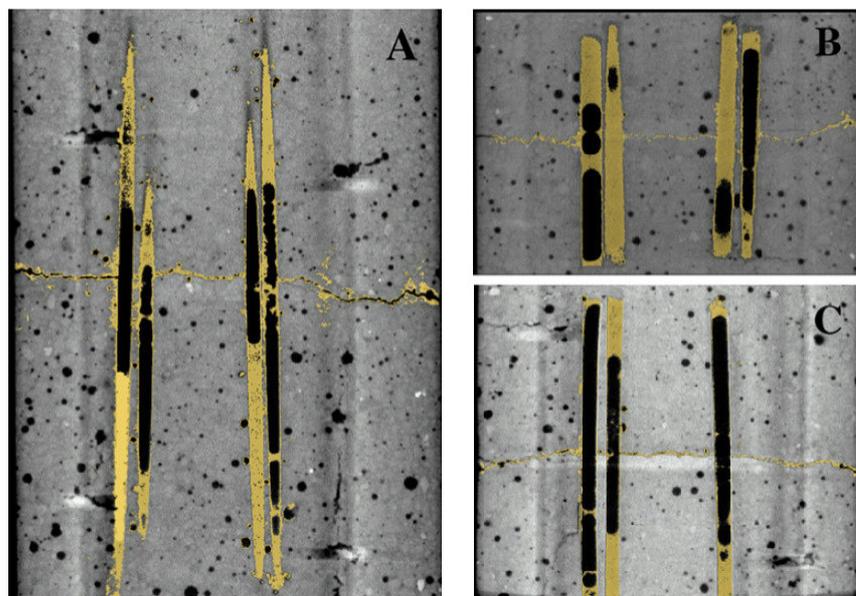
Figura 19 – Direção Y da seção transversal das amostras. (A) amostra com os tubos de vidro de 2mm de diâmetro, (B) amostra dos tubos de vidro com 3mm de diâmetro e (C) amostras com tubos cerâmicos (Van Tittelboom et al., 2011).

- (c) Através da HRXCT notou-se que os tubos cerâmicos pareciam libertar mais agentes de reparação em comparação com os tubos de vidro, tal como pode ser visto pela Figura 19, onde as partes escuras no interior dos tubos correspondem a bolhas de ar que surgiram aquando da libertação do agente reparador para a fenda após a rutura do tubo. Isto pode ser causado pela diferença de tensão superficial entre o vidro e a cerâmica.

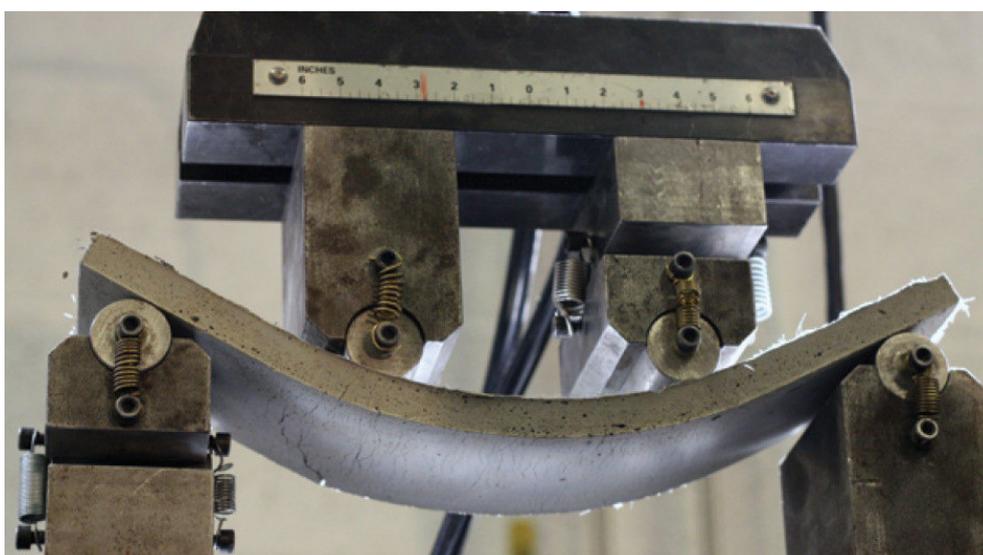
Figura 20 – Desempenho de material ECC quando submetido a ensaio de flexão (Li, 2012).

O betão não é conhecido pela sua capacidade de dobrar, mas como mostra a Figura 20, formulações especiais do material podem torná-lo flexível e forte. A chave não é evitar completamente as fissuras, mas permitir a formação de microfissuras distribuídas que podem continuar a suportar uma carga crescente. Um betão dúctil é tão resistente como o betão normal em serviço normal, mas cede e deforma-se sem perda de capacidade de carga sob condições severas. Pequenas microfissuras no material são inevitáveis e, de facto, tais pequenas e distribuídas fissuras permitem que a estrutura resista a um colapso catastrófico (Li, 2012).

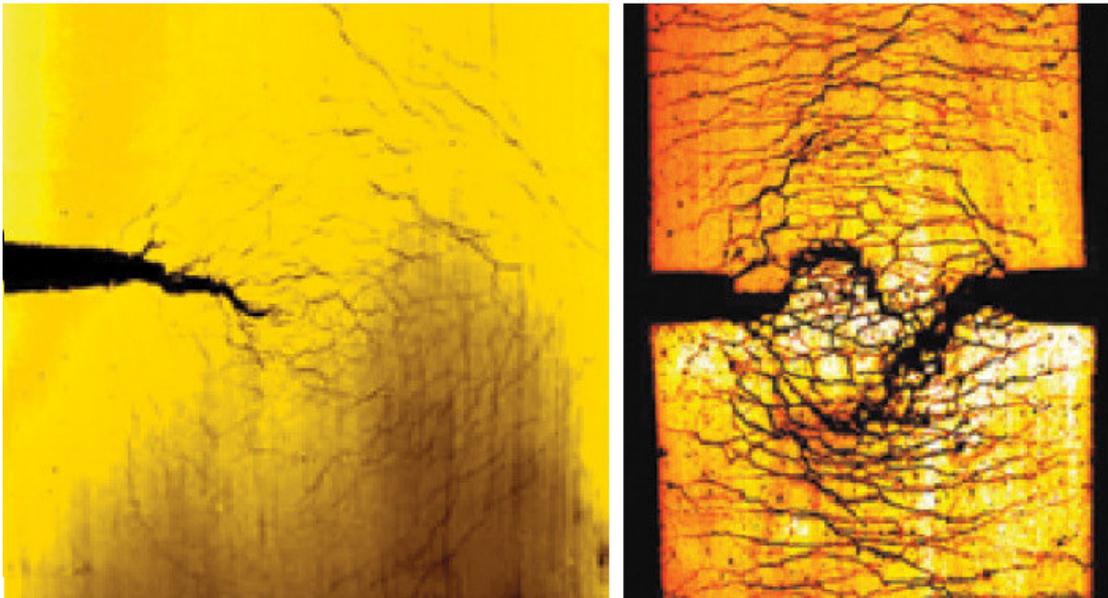
Figura 21 – Imagens de um ECC sob tensão com um (à esquerda) ou dois entalhes (à direita) mostram que as microfissuras espalham-se para longe dos entalhes, redistribuindo as altas concentrações de tensão nas pontas do entalhe (Li, 2012).

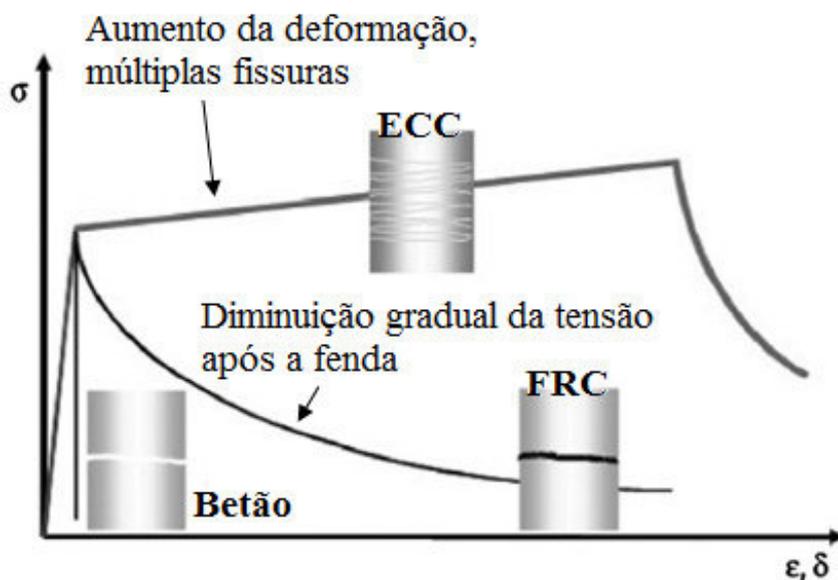
Figura 22 – Relação tensão-deformação de tração uniaxial do betão (Lepech et al., 2010).

Segundo Wu et al. (2012), os ECC são uma das duas novas classes de Compósitos Cimentícios Reforçados com Fibras de Alto Desempenho (HPFRCC) e são betões conhecidos pela sua ductilidade ultraelevada reforçados com fibras. A outra classe representa um material com uma melhoria drástica da tenacidade e com melhoria da ductilidade, o qual tem uma alta resistência à tração de 12MPa e uma ductilidade de 0,02-0,06%. Enquanto a maioria dos HPFRCCs dependem de um elevado volume de fibra para atingir um elevado desempenho, os ECC usam baixos volumes de pequenas e descontínuas fibras, tipicamente de 2%. HPFRCC é uma classe de material (Naaman et al., 2003) distinta da dos Compósitos Reforçados com Fibras (FRC), em que para HPFRCC é alcançada uma diferente magnitude de ductilidade de tração. Tal pode ser comprovado pela Figura 22, que compara a relação tensão-deformação de tração uniaxial do betão, entre FRC, HPFRCC/ECC e o betão normal. Através desta curva observa-se que no caso dos betões normais, a fenda abre e alarga com uma rápida queda da capacidade de carga. Para os ECC, após a primeira fissura há um aumento da tensão acompanhado por um aumento da deformação, enquanto, para o FRC tradicional, ocorre uma redução gradual da capacidade de carga com a dilatação de uma única fenda durante a diminuição da tensão (Lepech et al., 2010).

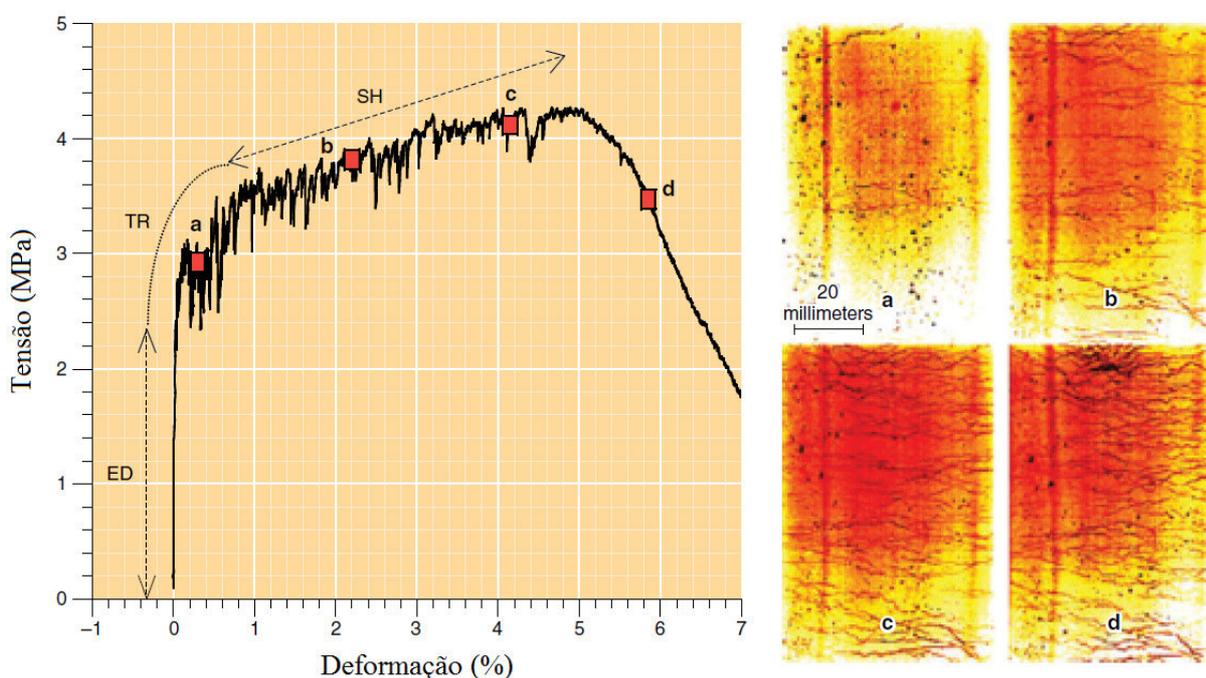
Figura 23 – Numa curva de tensão-deformação, o material é forçado até à rutura total para determinar a sua resistência. Esta curva para os ECC tem três regimes antes da rutura: deformação elástica (ED), o regime de transição (TR) e endurecimento por deformação (SH); o regime “d” com um declínio acentuado é depois da rutura (ou perda da capacidade de carga). Imagens a cores avançadas dos ECC (à direita, a-d) mostram a evolução de padrões de fissuras em pontos correspondentes na curva. A fissura inicial não é necessariamente a que levou à rutura total da amostra, mostrando a natureza distribuída de fissuras nos ECC. Os regimes de transição e de tensão de endurecimento não existem na curva de tensão-deformação de betão normal, mesmo que seja reforçado com fibra (Li, 2012).

A curva típica de tensão-deformação para os ECC é apresentada na Figura 23. Observa-se que a primeira fissura nos ECC é seguida por um aumento da tensão acompanhado por um aumento da deformação. A curva é feita por três regimes característicos: o regime linear de "deformação elástica", tempo durante o qual o material pode recuperar a sua forma, se a tensão for removida (Figura 23 representado por "ED"); um regime de "transição" com uma redução gradual da rigidez efetiva (Figura 23 representado por "TR"); e o regime quase-linear "endurecimento por deformação plástica" com uma rigidez efetiva significativamente mais baixa (Figura 23 representado por "SH"). O regime de deformação elástica termina com um valor de tensão de cerca de 0,01%, semelhante à da amostra de um betão normal numa falha

catastrófica. O regime de endurecimento por deformação termina a cerca de 2 a 5% de deformação, dependendo da versão específica do ECC. Este último regime para ECC está associado com a ativação de um grande número de microfissuras quase paralelas que se desenvolvem numa direção perpendicular ao eixo de carga de tração e emanam de uma falha pré-existente no material. Ao contrário das fendas totalmente desenvolvidas em betão reforçado com fibra comum ou betão normal, estas microfissuras continuam a transportar uma quantidade crescente de carga até que a capacidade de deformação do composto é alcançada. A Figura 23 (à direita) também mostra o padrão de desenvolvimento da microfissura em diferentes fases de carga (Li, 2012).

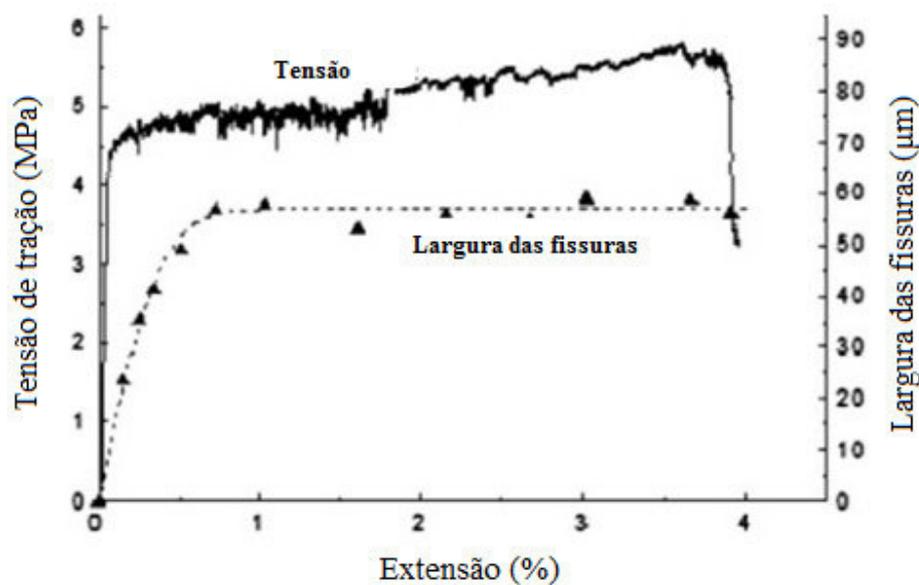
Figura 24 – Curva tensão de tração-extensão e evolução da largura de fendas para um ECC (Kan et al., 2010).

A largura da fenda é um outro parâmetro importante, pois a abertura controlada destas microfissuras é a fonte da ductilidade ultraelevada à tração dos ECC. Este controlo de abertura das microfissuras permite que o material dissipe uma quantidade cada vez maior de energia, devido a um aumento da carga, antes que qualquer fissura possa evoluir para uma fenda maior (redistribuição de tensões a nível interno). A partir da Figura 24 é possível observar o controlo da largura estreita das fendas nos ECC. Como é perceptível, após o aumento da deformação elástica para cerca de 1% de deformação, as primeiras microfissuras param de alargar e permanecem mais ou menos constantes com uma largura de fenda de cerca de 60 μm , a qual é muito menor que a largura de fenda típica observada em betão armado e betão reforçado com fibra normal. Além disso, o autocontrolo da largura de fenda pode ser visto como uma propriedade intrínseca dos materiais ECC, em vez de depender da taxa de reforço de aço e das dimensões estruturais (Wu et al., 2012).

Assim, estes betões de ductilidade ultraelevada apresentam também uma elevada capacidade de auto-reparação pelo facto de conseguirem impedir que as fissuras não excedam os 60 μm , mesmo no caso de elevadas deformações, tal como foi confirmado através da Figura 24.

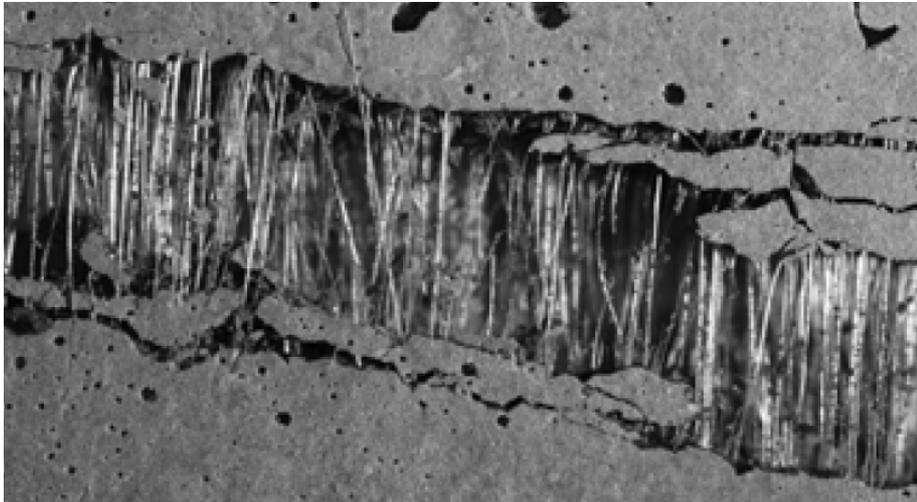
Figura 25 – Fibras formando uma ponte entre as faces da microfissura (a largura da imagem é de cerca de 5 milímetros), o que vai fornecer capacidade de carga (Li, 2012).

A interação entre as fibras e as microfissuras é complexa (Figura 25), especialmente quando as fibras atravessam a fenda num ângulo inclinado, como seria o caso para a maioria das

fibras quando são orientadas aleatoriamente dentro da matriz cimentícia. Se as fibras não deslizarem um pouco, elas iriam quebrar em vez de preencher a fenda. Se as fibras deslizarem excessivamente, a microfissura transforma-se numa fissura macroscópica (Li, 2012).

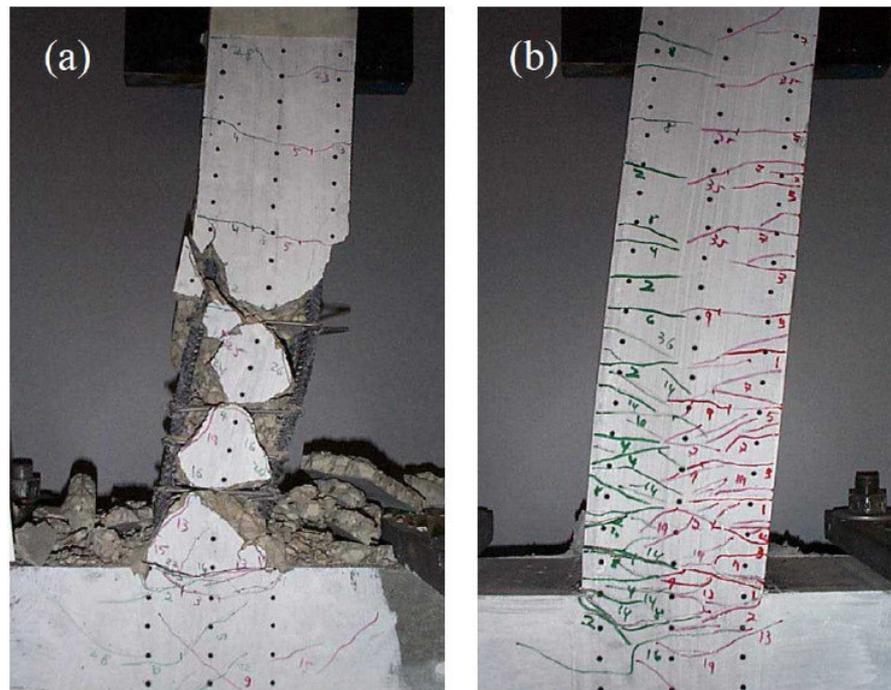
Figura 26 – Pilares de betão após ensaio mecânico semelhante ao que pode ocorrer durante um terremoto: a) betões correntes com armaduras principais e secundárias; b) betões de ductilidade ultraelevada sem estribos, ECC (Li, 2012).

A partir da Figura 26 é possível comparar o desempenho de um pilar de betão corrente (Figura 26a) com um pilar de betão de ductilidade ultraelevada (Figura 26b) quando sujeitos a uma ação mecânica horizontal semelhante à ação sísmica. Conforme a figura apresentada, é evidente que o desempenho do pilar de ECC é nitidamente superior ao do betão corrente, o qual não consegue manter a sua capacidade resistente inicial devido à perda de uma parte substancial do betão. O pilar de ECC sob as mesmas condições de carregamento apresenta microfissuras (linhas a marcador vermelho e verde), mas permanece intacto, mesmo sem armadura transversal.

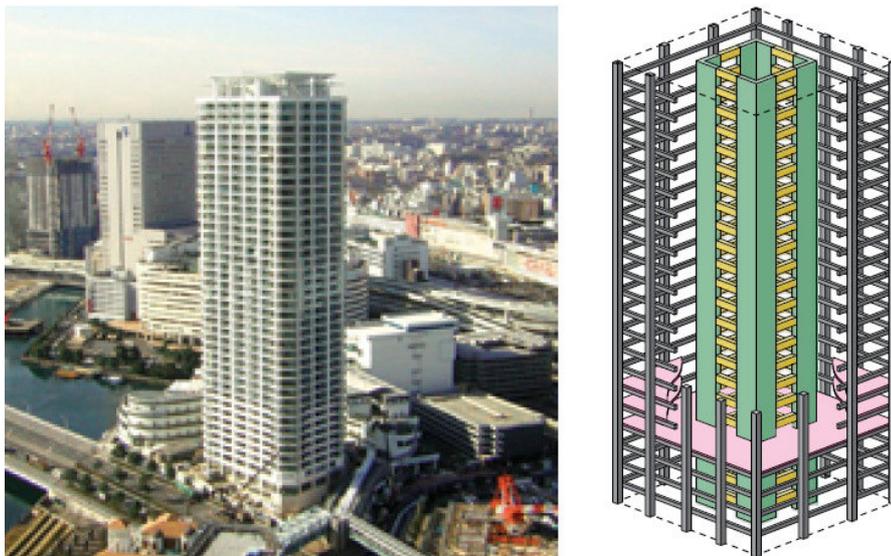
Figura 27 – A Torre Residencial Nabeaura Yokohama de 41 andares (à esquerda) foi concluída em 2007. Este contém quatro vigas de ECC por andar entre as paredes de canto (à direita, a amarelo) no núcleo do edifício, que irão reduzir os danos das paredes de canto (a verde) durante um terramoto e estabilizar o edifício (Li, 2012).

A elevada ductilidade à tração dos ECC tem sido utilizada em vigas pré-moldadas utilizadas no núcleo de vários edifícios altos no Japão para aumentar a resiliência dos edifícios contra grandes terremotos. A Torre Residencial Nabeaure Yokohama no Japão, completa em 2007, foi construída com este material (Figura 27). Segundo Li (2012), foram posicionadas quatro vigas ECC, em cada andar, entre as paredes de canto no núcleo da estrutura. Durante um terremoto, estas vigas sentiram grande deformação de esforço transversal, passando por microfissuras e dissipando a energia, transmitida pela ação sísmica, para o edifício. As vigas de ECC mantiveram a capacidade de carga e preservaram a integridade e segurança dos ocupantes do edifício.
