Materiais de construção auto-reparadores

Dissertação de Mestrado
Mestrado Integrado em Engenharia Civil

Outubro 2013

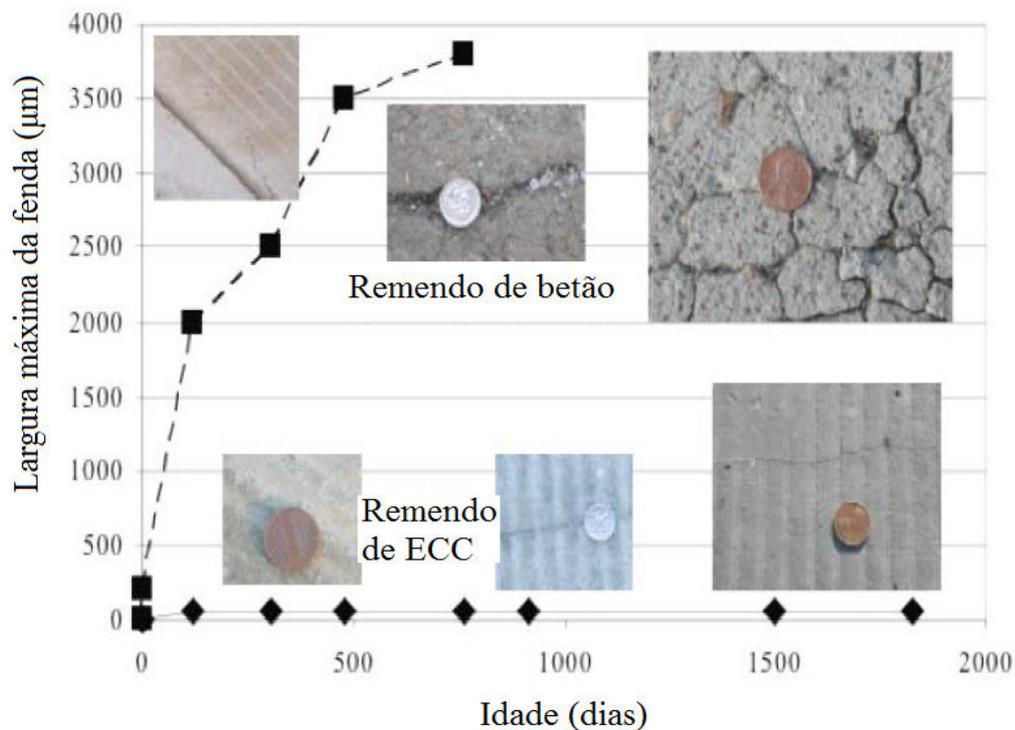
Figura 28 – Desenvolvimento da largura da fenda ao longo do tempo nos remendos de ECC e de betão normal (Lepech et al., 2010).

Uma ponte construída em 1976 com uma plataforma de betão armado, propriedade do Departamento de Transportes de Michigan, foi seleccionada em 2004 para demonstrar a reparação do pavimento de ECC (Lepech et al., 2010). Este trabalho consistia na reparação de uma seção de $7 \times 9 \text{m}^2$ de asfalto severamente deteriorado do pavimento de betão. Verificou-se que nos dois primeiros dias após o remendo, nenhuma fissura era visível no remendo de ECC, enquanto uma fenda, de aproximadamente $300 \mu\text{m}$ de largura, tinha aparecido no remendo do betão adjacente, provavelmente devido à deformação por retração. Após 4 meses de exposição ao inverno, uma série de pequenas microfissuras, cada uma de aproximadamente $50 \mu\text{m}$, formaram-se dentro do remendo de ECC, enquanto a fenda observada no betão tinha aumentado para 2mm e estava rodeada de betão deteriorado e fragmentado. Após 10 meses, observou-se uma largura máxima da fenda de $50 \mu\text{m}$ no remendo de ECC, enquanto o remendo de betão estava severamente deteriorado. No total, o tabuleiro da ponte passou por mais do que cinco ciclos completos de inverno de gelo-degelo, para além de sofrer carregamentos antes da reconstrução total do pavimento. Durante esses anos, o remendo de ECC sobreviveu a esta combinação de ambiente/carregamentos com microfissuras inferiores a $50 \mu\text{m}$. Ao contrário do remendo de betão que desenvolveu fissuras localizadas de $3,5 \text{mm}$ e em 2005 foi necessário voltar a reparar. Em suma, o ECC demonstrou um melhor

desempenho em comparação com o betão corrente. A Figura 28 apresenta o desenvolvimento das fissuras ao longo do tempo em ambos os remendos.

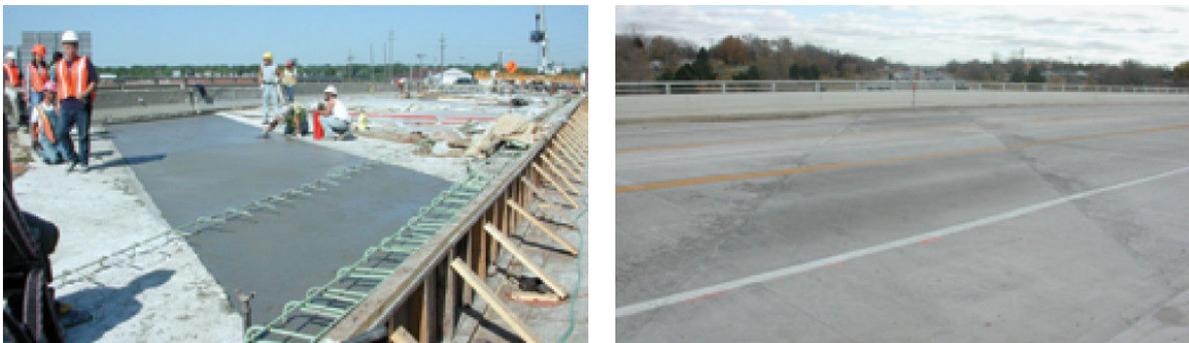
Figura 29 – Uma laje de ligação de ECC foi aplicada num tabuleiro de uma ponte em Michigan, em 2005 (à esquerda). A "joint jointless" é quase perfeita (à direita) (Li, 2012).

Como já foi comprovado anteriormente, os ECC com uma largura estreita de fenda contribuem para a durabilidade das infraestruturas, minimizando ou retardando os danos de gelo-degelo, da penetração de cloreto (sal de estrada) e da oxidação resultante das barras de aço de reforço. Uma laje de ligação de ECC substituiu uma junta de dilatação de betão convencional numa ponte no sudeste de Michigan (EUA). As juntas de dilatação padrão precisam de reparo frequente, às vezes por ano para algumas pontes movimentadas. Esta laje executa a função normal de uma junta de dilatação: esticando através da sua deformação plástica de tração quando as vigas da ponte expandem em comprimento em resposta a um aumento de temperatura e voltam ao seu tamanho original fechando as microfissuras quando as vigas da ponte contraem de comprimento em resposta a um clima mais fresco. Ao contrário de juntas de dilatação convencionais, a laje de ligação de ECC não acumula nem verte a água carregada de cloretos através da junta. Como se observa pela Figura 29, a laje de ligação de ECC não exigiu qualquer tipo de manutenção desde a sua instalação, ao contrário das

Antes de proceder à aplicação prática da laje de ligação de ECC na ponte anteriormente mencionada (Figura 29), o Departamento de Transportes de Michigan (Lepech et al., 2010) estudou, em laboratório, a capacidade de carga, o desempenho de fadiga e o desenvolvimento de fissuras na face à tração desta laje, juntamente com uma laje de ligação de betão para fins de comparação. Testes cíclicos revelaram que, tanto a laje de ECC como a de betão corrente, não mostravam qualquer degradação da rigidez após 100.000 ciclos de carga. No entanto, as larguras das fendas na laje de ligação de betão cresceram para mais de $600\mu\text{m}$ durante o teste cíclico, enquanto as larguras das fissuras na laje de ligação de ECC permaneceram pequenas, em todos os casos menores a $60\mu\text{m}$. Conclui-se que o material ECC foi uma escolha adequada para a construção de lajes de ligação para substituir juntas de dilatação convencionais.

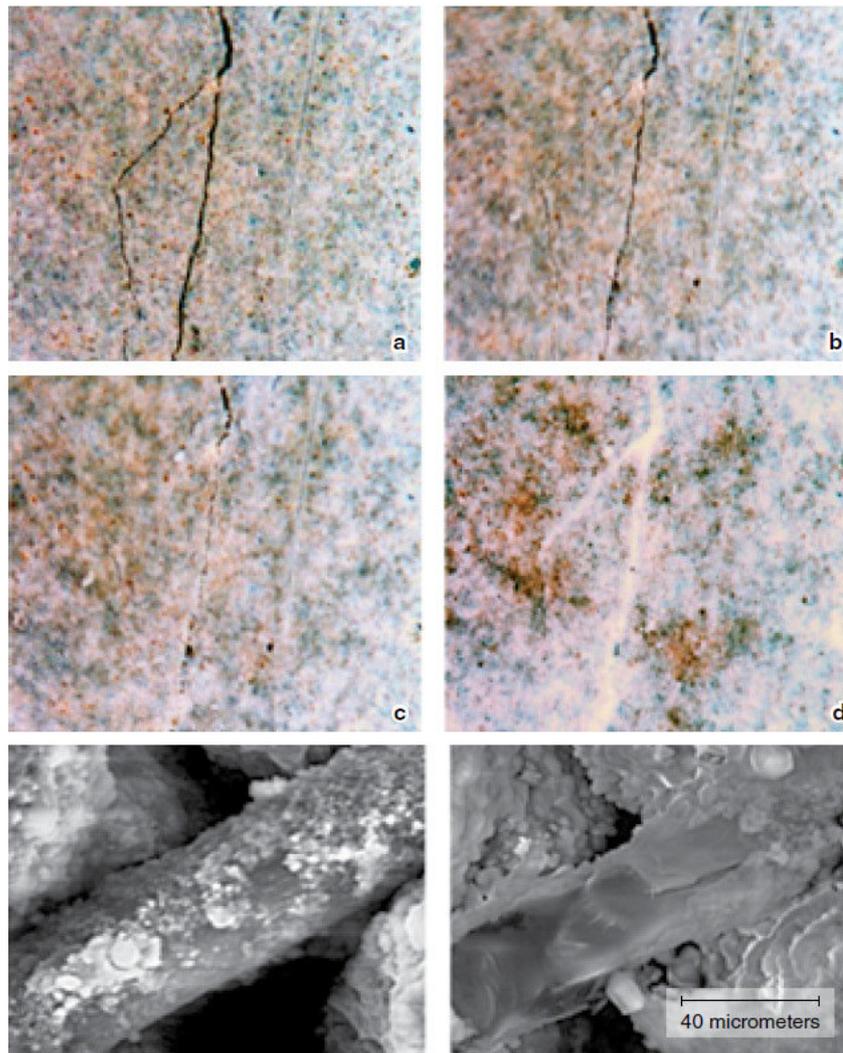
Figura 30 – Fotografias em lapsos de tempo (a-d) exibem uma amostra de ECC passando por auto-reparação. Micrografias mostram as faces da fenda e a superfície da fibra imediatamente após fissuração (canto inferior esquerdo) e com novos produtos de reparação formados após 36 horas de imersão em água (canto inferior direito) (Li, 2012).

A sequência de fotos em lapsos de tempo de uma amostra de ECC comprova como ela pode estar sujeita a auto-reparação (Figura 30). A amostra foi previamente danificada numa máquina de carregamento e sofreu auto-reparação das suas microfissuras quando exposta a ciclos de molhagem e secagem em laboratório. O autor Li (2012) menciona que o processo de reparação é revelado com um microscópio eletrónico de monitoramento (SEM) em que novos produtos químicos formaram-se na superfície da ponte de fibras dentro da fenda, assim como nas faces desta. Descobriu-se que estes produtos químicos tiveram origem numa mistura de hidrato de silicato de cálcio e bicarbonato de cálcio, formados quando a água e o ar (transportando o CO_2) entraram nas microfissuras e reagiram com os iões de cálcio lixiviados no ECC. Com o tempo, os produtos químicos selaram completamente a microfissura. Os resultados mostraram a recuperação das propriedades mecânicas do ECC e descobriu-se que a rigidez, a resistência e a ductilidade inicial foram recuperadas após a auto-reparação sob carregamentos e cenários de exposição mais comuns.

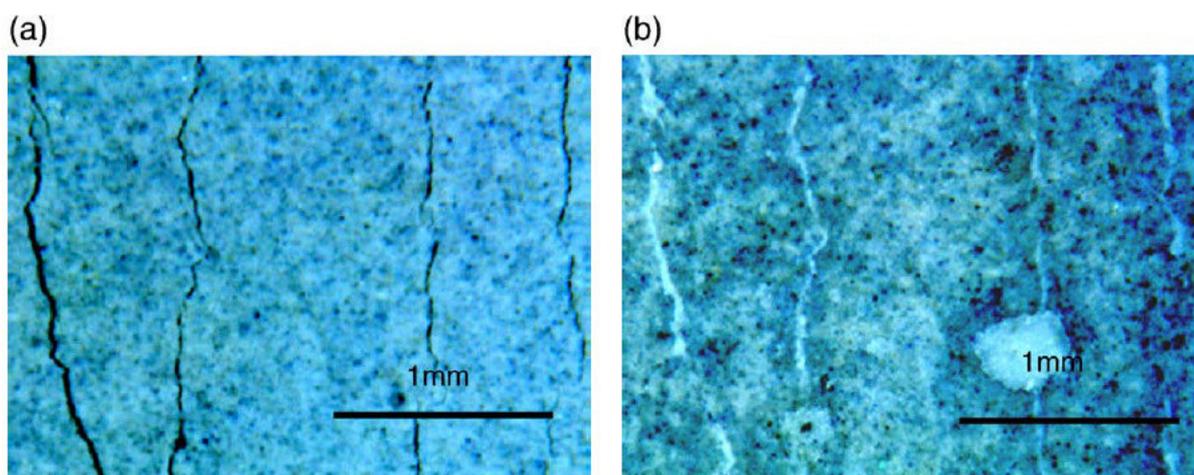
Figura 31 – Microfissuras no ECC, antes (a) e depois (b) da auto-reparação (Yang et al., 2009).

Alguns investigadores (Yang et al., 2009) estudaram a capacidade de auto-reparação dos ECC após terem sido submetidos a ciclos de molhagem e secagem indicando que estes conseguem recuperar quase 100% da ductilidade inicial, desde que as larguras da fenda sejam abaixo dos 50 μ m. Com o aumento da largura das fendas, a extensão da auto-reparação diminuiu. A Figura 31 mostra as microfissuras das amostras de ECC antes e depois da auto-reparação onde é visível o resíduo branco presente ao longo das linhas das fissuras. Além disso, a partir dos resultados da Espectroscopia de raios X por dispersão em energia (EDX) apresentados na Figura 32, verificou-se que a maioria dos produtos produzidos na auto-reparação são característicos de cristais de carbonato de cálcio. A Figura 33a apresenta uma amostra de ECC

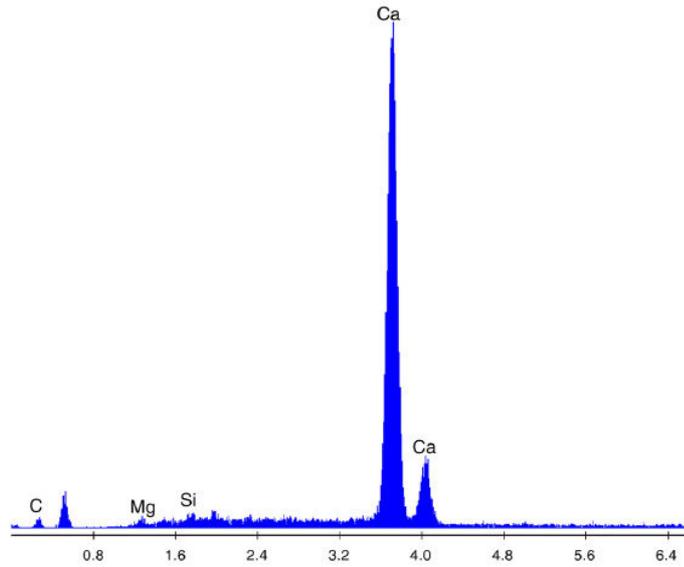
Figura 32 – Composição química dos produtos gerados na auto-reparação (Yang et al., 2009).

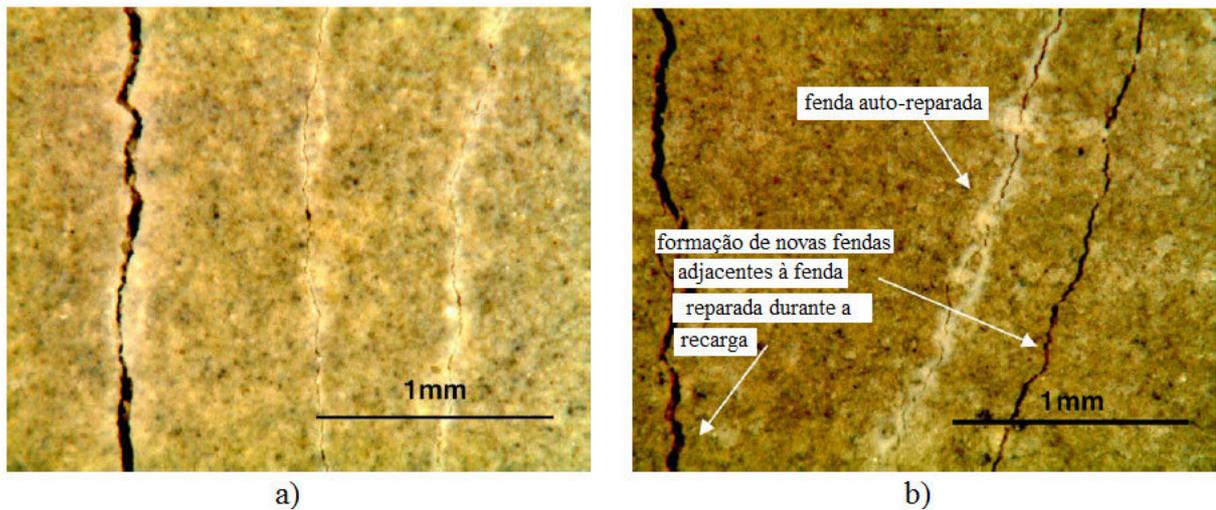
Figura 33 – (a) Fissuras através do material auto-reparado devido à recarga após os ciclos de molhagem e secagem; (b) Formação de novas fissuras adjacentes a uma fenda anteriormente reparada (Yang et al., 2009).

submetida a uma carga de tração depois de ser exposta a ciclos de molhagem e secagem. Novamente, o produto branco pode ser observado. Além disso, pode ser visto que a maioria das fissuras que se formam nesta amostra tendem a seguir as linhas das fissuras anteriores e a propagar-se através do material auto-reparado. Isto não é surpreendente, devido à natureza relativamente fraca dos cristais de carbonato de cálcio em comparação com a matriz de cimento hidratado. A reparação incompleta também pode ser responsável pela fraca resistência da primeira fenda. No entanto, este nem sempre é o caso. Como pode ser visto na Figura 33b, novas fissuras e caminhos de fissuras formaram-se adjacentes a uma fenda anteriormente reparada. A possibilidade deste evento depende fortemente das propriedades de fissuração da matriz adjacente à auto-reparação e à qualidade do próprio material auto-reparador. No entanto, este fenómeno serve como um testemunho para as reais possibilidades de recuperação completa das propriedades mecânicas através da auto-reparação no material ECC.

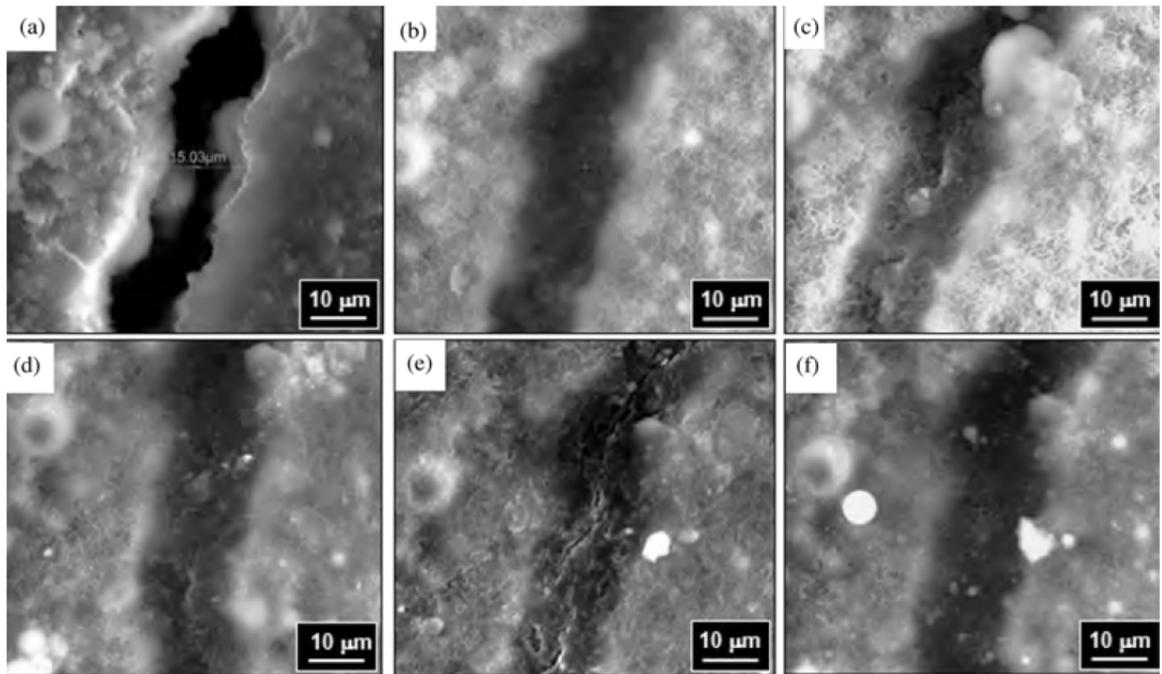
Figura 34 – Imagens ESEM do processo de auto-reparação em ECC (fendas de 15µm): (a) antes da auto-reparação (0 ciclos); (b) após 1 ciclo; (c) após 3 ciclos; (d) após 10 ciclos; (e) após 20 ciclos e (f) após 49 ciclos (Kan et al., 2010).

De seguida apresentam-se mais experiências, efetuadas por vários autores (Kan et al., 2010), que comprovam como os ECC estão sujeitos a auto-reparação autónoma. Aqui as amostras foram submetidas a 49 ciclos de molhagem e secagem. Na Figura 34 à Figura 37 é demonstrado os processos de crescimento de produtos da auto-reparação para fendas de 15 μ m, 30 μ m e 50 μ m sob um microscópio eletrónico em condições ambientais (ESEM), bem como na superfície das fibras. Observa-se que após o primeiro ciclo de molhagem e secagem,

alguns produtos de auto-reparação já estavam evidentes em todas as fendas. Para as fendas de 15 μ m, os produtos de auto-reparação semelhantes à fibra foram observados a crescer de ambos os lados da superfície da fenda até que, eventualmente, eles se encontram. Após alguns ciclos, os produtos tornaram-se muito mais densos e depois de 49 ciclos, a fenda foi quase completamente preenchida. Para as fendas de 30 μ m, observou-se o crescimento de partículas de aspeto pétreo sob os produtos de auto-reparação semelhantes à fibra após um ciclo. Estas partículas não foram observadas nas fendas mais pequenas. Depois de alguns ciclos, os produtos semelhantes à fibra tornaram-se mais densos e continuaram a crescer de ambos os lados da fenda, preenchendo-a quase na totalidade. Após os 49 ciclos, ainda foram observadas algumas partículas de aspeto pétreo na superfície da fenda. Quanto às fendas de 50 μ m, observou-se o crescimento de alguns produtos semelhantes à fibra em ambos os lados da fenda. No entanto, estes produtos foram incapazes de a preencher totalmente. Algumas partículas de aspeto pétreo também foram observadas na fenda. É evidente a incompleta reparação após 49 ciclos. Resumindo, produtos semelhantes à fibra foram os principais produtos encontrados nas fendas de 15 μ m, tanto produtos semelhantes à fibra como partículas de aspeto pétreo foram observadas nas fendas de 30 μ m e nas fendas de 50 μ m observou-se pouca quantidade de produto auto-reparador. Além das superfícies das fendas, as próprias fibras de PVA, que formam uma ponte entre as fissuras, fornecem locais de reação para os produtos reparadores que podem ajudar na auto-reparação dos ECC. Como é apresentado na Figura 37, muitos produtos reparadores semelhantes à fibra foram observados a formar-se na superfície das fibras de PVA. Após 10 ciclos de molhagem e secagem, estes produtos tornaram difícil distinguir as fibras de PVA da matriz. O crescimento destes produtos reparadores na superfície das fibras de PVA pode ser devido à natureza hidrófila da superfície de PVA e/ou à presença de iões de hidróxido ($-OH$), o que torna mais fácil para formar hidróxido de cálcio ($Ca(OH)_2$).

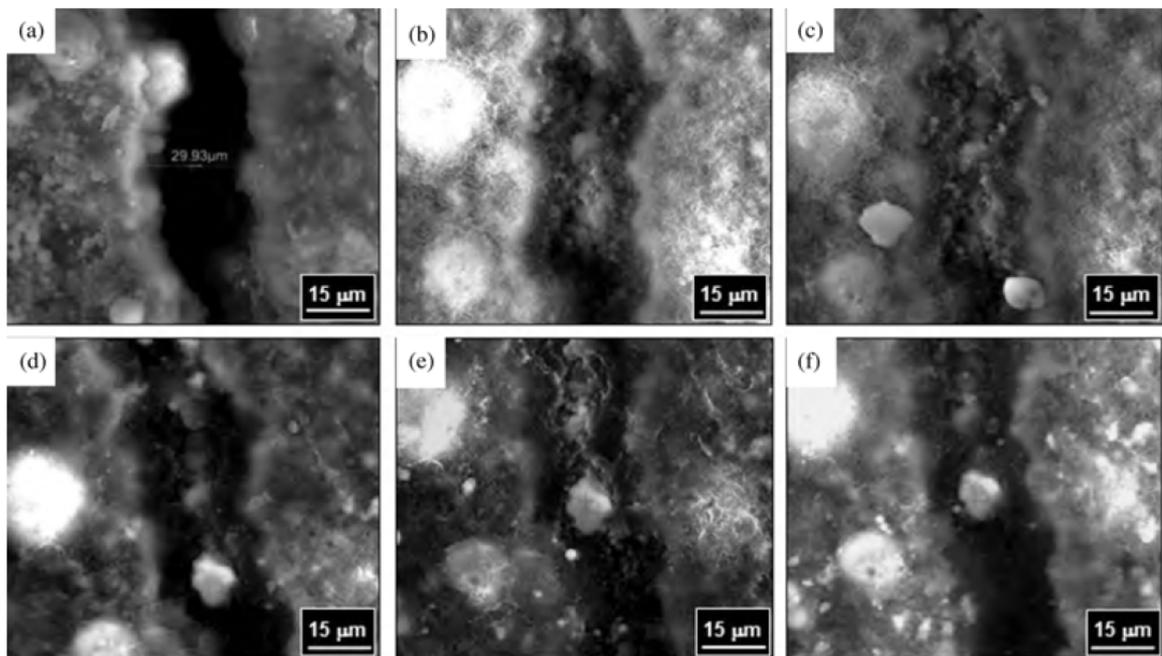
Figura 35 – Imagens ESEM do processo de auto-reparação em ECC (fendas de 30µm): (a) antes da auto-reparação (0 ciclos); (b) após 1 ciclo; (c) após 3 ciclos; (d) após 10 ciclos; (e) após 20 ciclos e (f) após 49 ciclos (Kan et al., 2010).

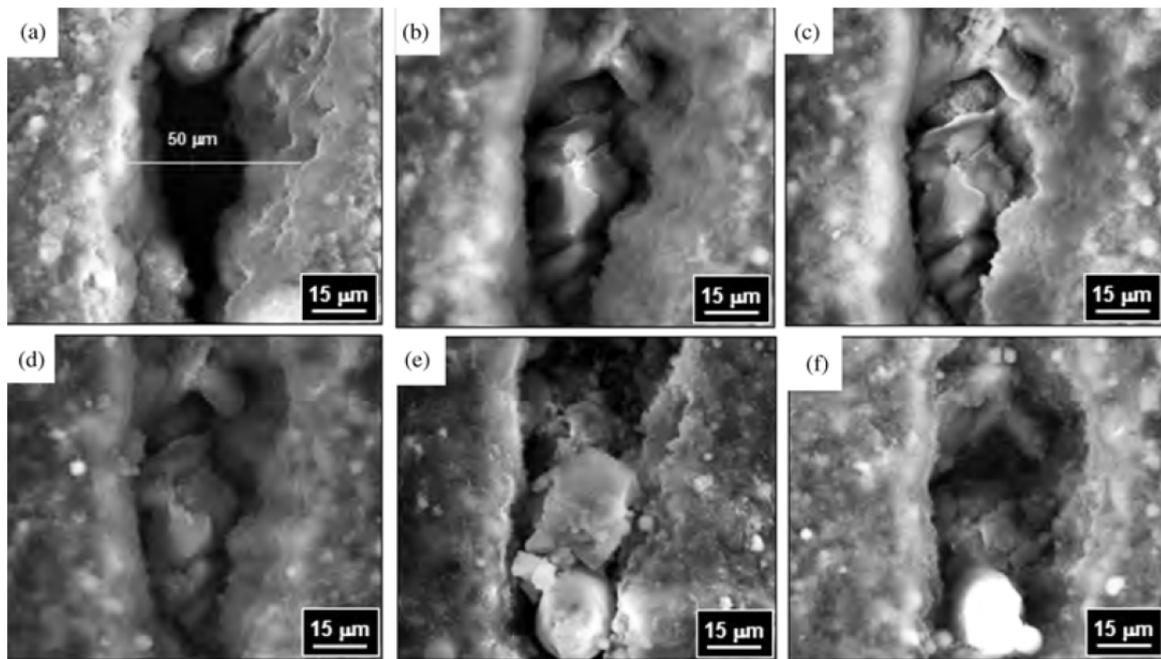
Figura 36 – Imagens ESEM do processo de auto-reparação em ECC (fendas de 50µm): (a) antes da auto-reparação (0 ciclos); (b) após 1 ciclo; (c) após 3 ciclos; (d) após 10 ciclos; (e) após 20 ciclos e (f) após 49 ciclos (Kan et al., 2010).

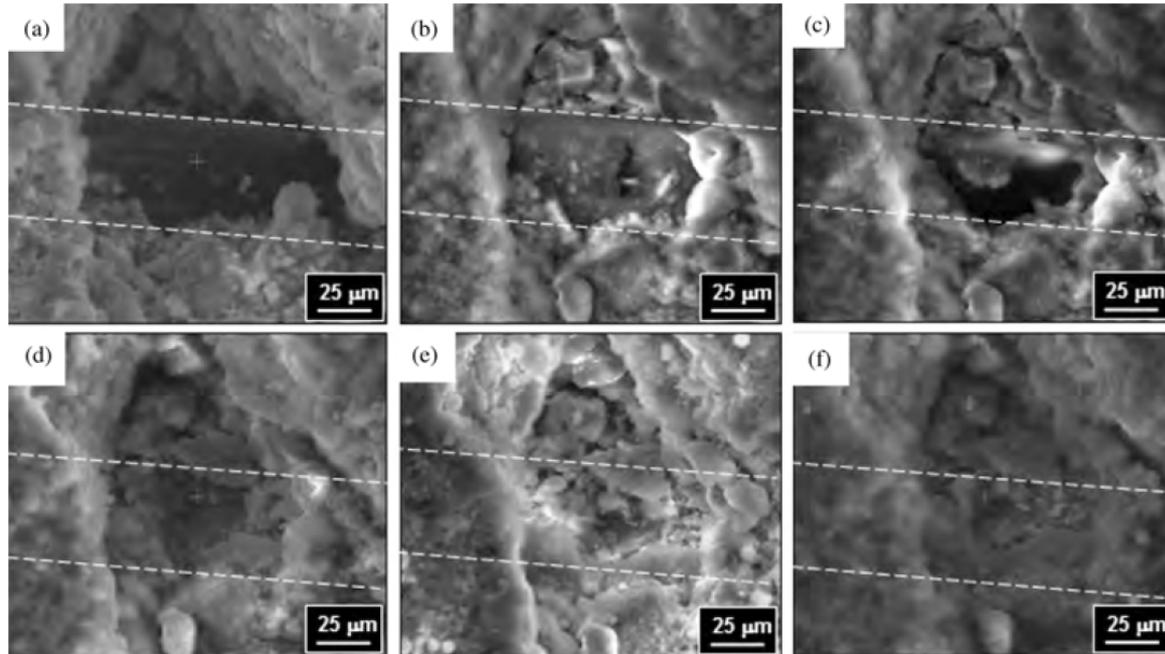
Figura 37 – Imagens ESEM do processo de auto-reparação em ECC na superfície da fibra: (a) antes da auto-reparação (0 ciclos); (b) após 1 ciclo; (c) após 3 ciclos; (d) após 10 ciclos; (e) após 20 ciclos e (f) após 49 ciclos (Kan et al., 2010).

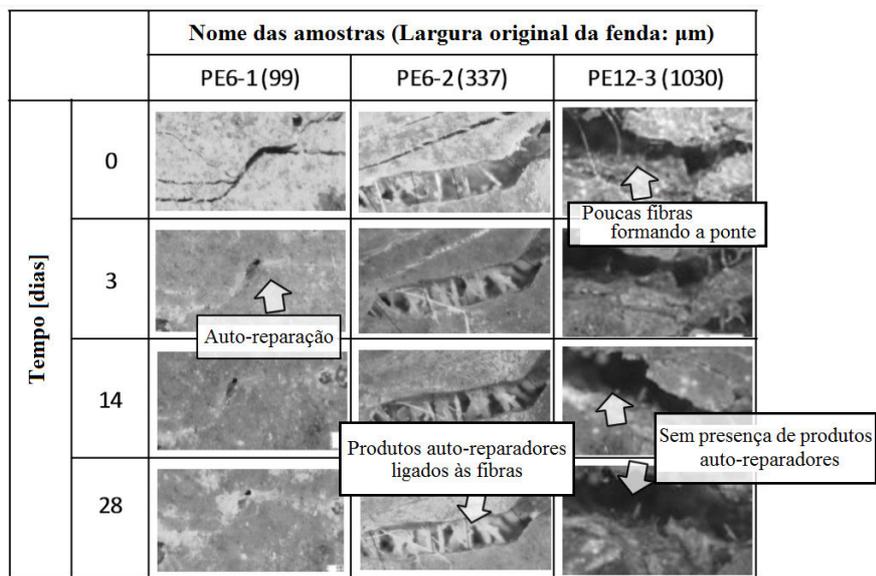
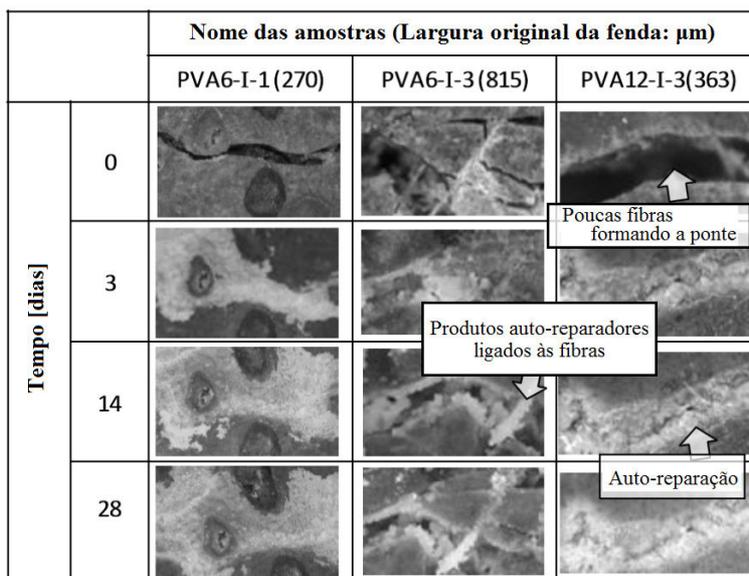
(a) Séries PE

(b) Séries PVA

Figura 38 – Observação microscópica de produtos de cristalização na superfície da fenda (Mihashi et al.,2012).

Koda et al. (2011) apud Mihashi et al. (2012) realizaram um ensaio de permeabilidade utilizando fibras de polietileno (PE) e fibras de PVA em que o volume do conteúdo de ambas as fibras era de 1,5%. As fibras de PVA que possuem polaridade química tinham uma capacidade significativamente maior de auto-reparação de fendas causadas por pré-carregamento (Figura 38). É de notar que a capacidade de auto-reparação do PE e PVA é quase a mesma para as fendas inferiores a 100 μm , mas a diferença torna-se significativa para fendas maiores que este valor. Esta diferença para as fibras de PVA pode se dever à natureza hidrófila da superfície de PVA.

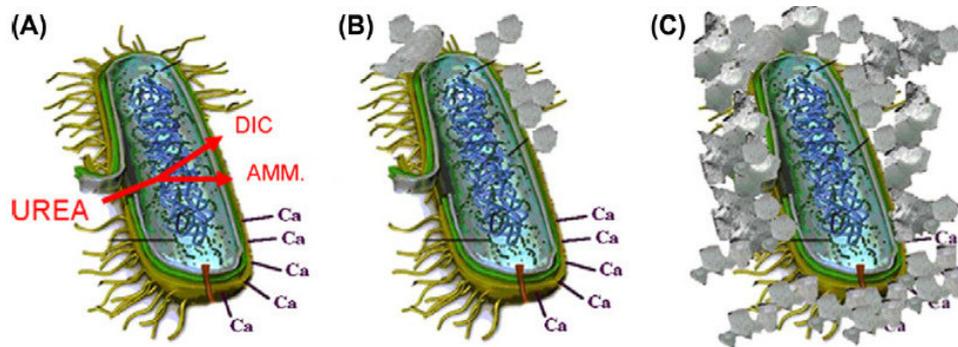
Figura 39 – Representação simplificada da produção de carbonato de cálcio por bactérias urolíticas: (A) Após adição de ureia à bactéria, libertam-se carbono inorgânico dissolvido (DIC) e amónia (AMM) para o microambiente da bactéria; (B) O fenómeno anterior conjugado com a presença de iões de cálcio leva à supersaturação e início da precipitação de carbonato de cálcio na parede celular bacteriana; (C) Depois de um tempo, ocorre o encapsulamento da bactéria (De Muynck et al., 2010).

A biomineralização é definida como uma precipitação biologicamente induzida em que um organismo cria um microambiente local, com as condições que permitem uma ótima precipitação química extracelular de minerais, tal como carbonato de cálcio (CaCO_3). A decomposição da ureia por bactérias urolíticas é uma das vias mais comuns para obter o CaCO_3 precipitado. O estudo realizado por Tittelboom e seus colegas de trabalho (Van Tittelboom et al., 2010) demonstra o processo de biomineralização. A bactéria utilizada destinou-se a produzir urease, a enzima que catalisa a ureia ($\text{CO}(\text{NH}_2)_2$) em amónio (NH_4^+), carbonato (CO_3^{2-}). Como a parede celular das bactérias é carregada negativamente, estas são capazes de atrair catiões provenientes do meio, incluindo iões de cálcio (Ca^{2+}) de carga positiva, que se depositam na superfície da parede celular. Em seguida, os iões Ca^{2+} reagem com os iões CO_3^{2-} conduzindo à precipitação do carbonato de cálcio na superfície da célula. Ainda, o amoníaco libertado no ambiente aumenta o pH levando a uma acumulação de CaCO_3 insolúvel num ambiente rico em cálcio. Com este método de induzir a precipitação do CaCO_3 bacterianamente localizada, as faces da fenda podem ser preenchidas. A Figura 39 apresenta uma representação simplificada do processo de biomineralização respeitante à produção de carbonato de cálcio por bactérias urolíticas e imagens ESEM do CaCO_3 precipitado com

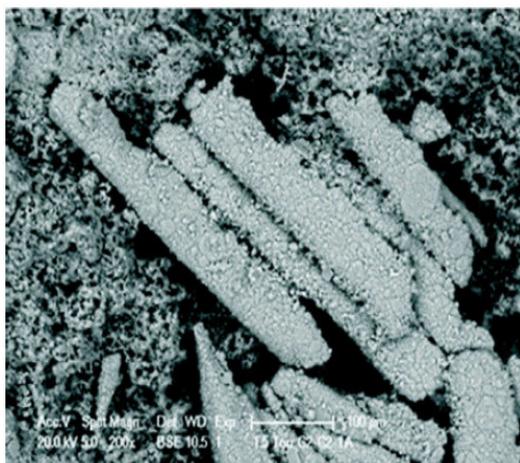
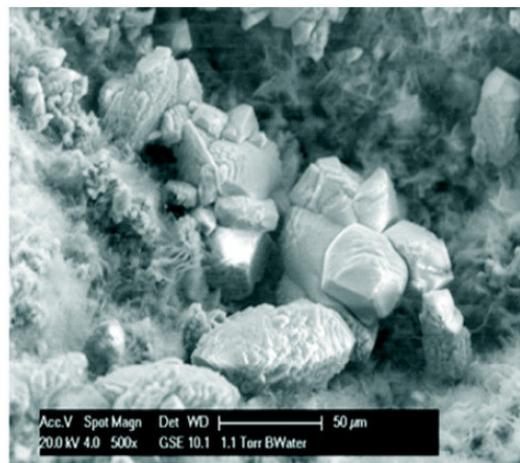
(a) Precipitação tipo lâmina

(b) Precipitação esférica

Figura 40 – Imagens ESEM que mostram a auto-reparação em amostras de betão à base de bactérias. Carbonato de cálcio maior (50-500µm) produzido por bactérias incorporadas no betão na superfície das fissuras. (a) 100µm e (b) 50µm (Wu et al., 2012).

diferentes formas na superfície das fissuras são exibidas na Figura 40 (Pacheco-Torgal et al., 2013).

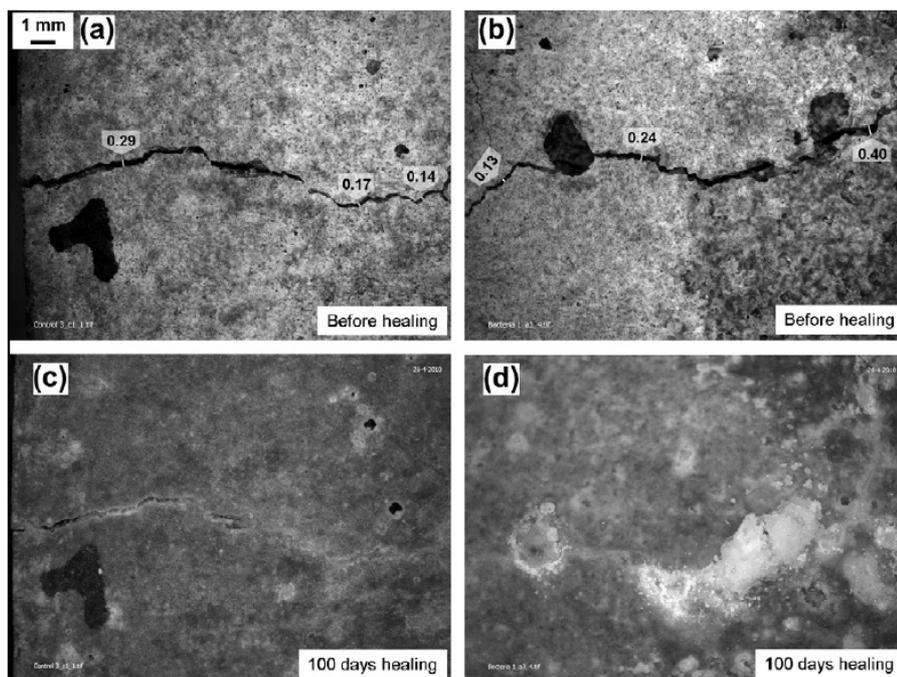
Figura 41 – Visualizações microscópicas comprovativas da selagem das fissuras numa amostra de controlo antes (a) e 100 dias depois (c); numa amostra com a utilização do agente bioquímico antes (b) e 100 dias depois (d) (Wiktor et al., 2011).

Wiktor e Jonkers (2011) sugerem a utilização de partículas porosas de argilas contendo bactérias e lactato de cálcio como uma forma eficaz de selar as fissuras interiores do betão com uma largura de até 0,46mm (Figura 41). Eles também mencionaram que, desde que as bactérias consumam oxigénio, tal pode proporcionar um benefício adicional associado com o potencial de inibir a corrosão das armaduras.
