Fendas de secagem em vigas de madeira.
Causas, efeitos na capacidade resistente e
métodos de reparação

Universidade do Minho
Escola de Engenharia

Dissertação de Mestrado
Ciclo de Estudos Integrados Conducentes ao
Grau de Mestre em Engenharia Civil

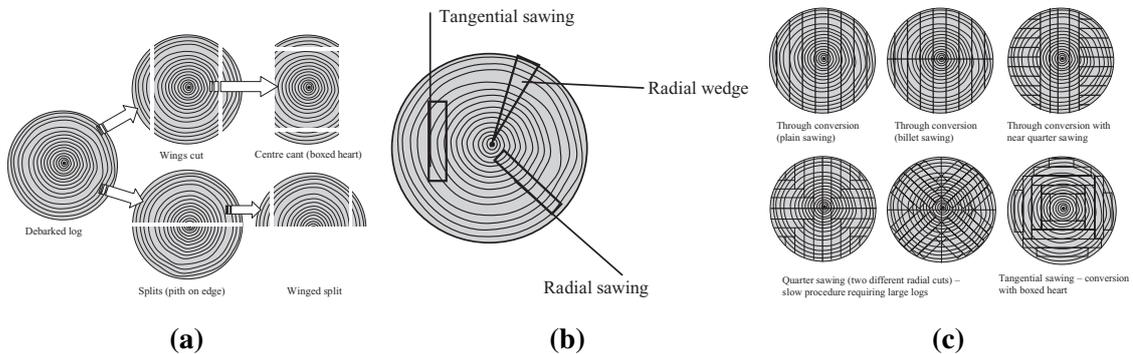
Figura 2.3: (a) Falquejamento do toro; (b) Corte tangencial e radial; (c) Padrões de corte mais comuns; (Porteous & Kermani, 2013a, Fig.1.3(a,b & c)).

Existem várias alternativas de cortes tangenciais e radiais para obter as melhores e mais económicas pranchas com vista o seu uso final. Exemplos desses métodos de repartição do toro e de diferentes padrões de corte são mostrados na Fig. 2.3c.

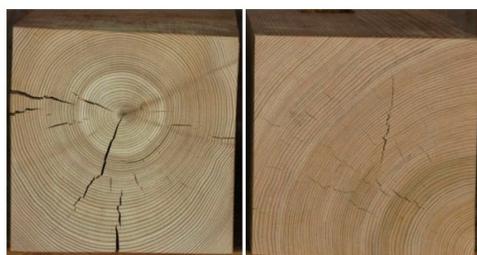
Figura 2.4: Posição do núcleo (mltfh).

maciça livres do núcleo, ver Fig. 2.4(dir.), retraem menos que aquelas que o contêm, ver Fig. 2.4(esq.), daí serem menos propensas à ocorrência de fendas e empenos.*

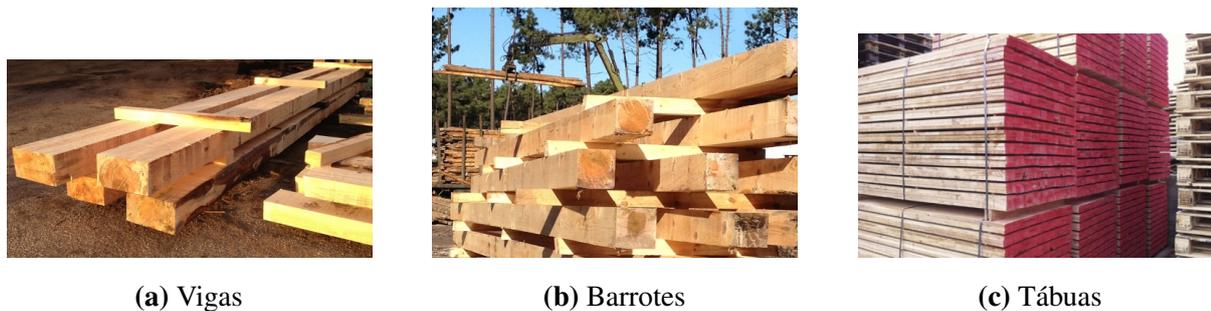
Figura 2.5: Madeira serrada seca ao ar livre

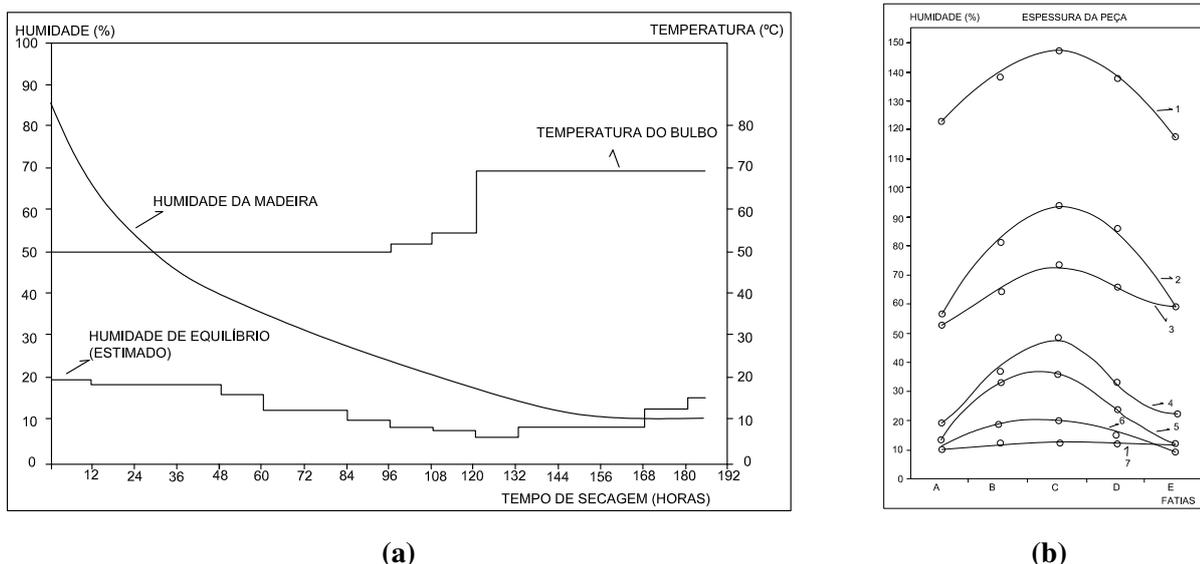
Figura 2.6: (a) Representação gráfica das condições de secagem artificial a que foi submetida uma determinada espécie; (b) Desenvolvimento do gradiente de humidade ao longo do período de secagem, adaptado de (Jankowsky & Silva, 1985, Fig.2-3).

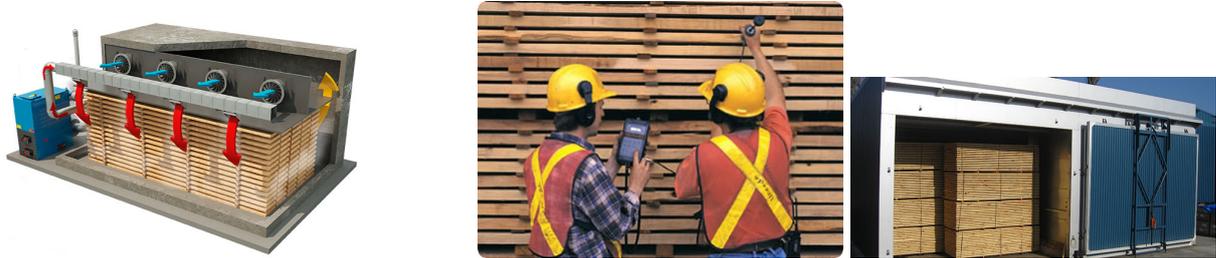
(a) Esquema de circulação de ar. (b) Medição do teor em água. (c) Forno de secagem.

Figura 2.7: Secagem em fornos/estufas e ao ar livre da madeira serrada.

Melhores resultados, em comparação com os da secagem natural, são obtidos por secagem artificial numa câmara específica, onde ar é injetado, a uma dada temperatura e humidade relativa, por entre as pranchas de uma pilha, separadas por tiras de madeira (Figs. 2.7a e 2.7c). A taxa de secagem e as tensões no interior da madeira podem ser cuidadosamente monitorizadas e controladas (Fig. 2.6). Investigações continuam no sentido de melhorar a precisão e a eficiência energética das câmaras de secagem. Paralelamente com a secagem da madeira, existe muito interesse na medição do teor em água da madeira (Fig. 2.7b). Medições rápidas e precisas são

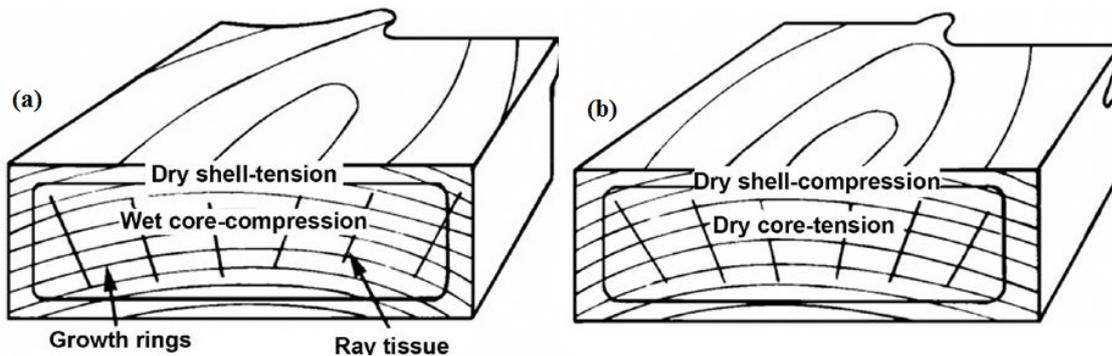
Figura 2.9: Vista de topo de uma prancha mostrando o desenvolvimento de tensões de secagem (a) precoce e (b) posterior (Bergman, 2010, Fig. 13-3).

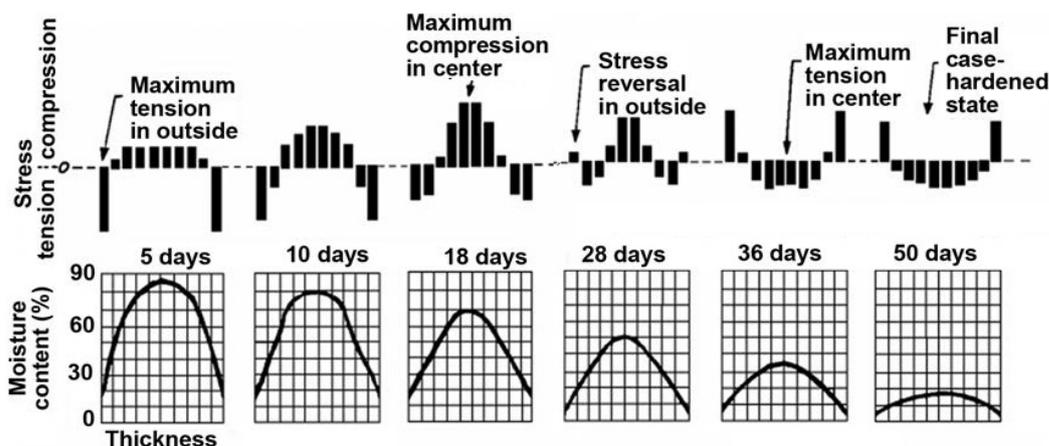
Figura 2.10: Relação entre as tensões induzidas pela humidade e o teor em água durante seis estágios da secagem da madeira de “red oak” de 50 mm de espessura em fornos de secagem (Bergman, 2010, Fig. 13-4).

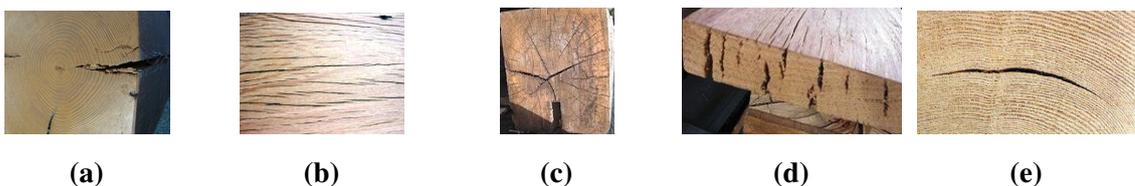
Figura 2.11: Imagens de tipos de fendas em madeira maciça (<http://www.timberzoo.com.au/timber-info/info3.htm>).

Fendas de secagem superficiais (Fig. 2.11a) & profundas (Fig. 2.11b): A partição, divisão, fendimento ou separação das fibras de madeira está associada ao seu processo de secagem e são mais pronunciadas, quando a madeira é seca ao ar livre do que em estufas de secagem. Este tipo de fendas são normalmente pequenas e estreitas, com larguras de 0.5 a 1 mm e comprimentos de 10 a 30 mm. Estas fendas superficiais, embora por vezes possam exceder os 2 mm de espessura, podem ser uma característica estável da madeira em elementos estruturais antigos. As fendas profundas são como as superficiais, mas geometricamente maiores.

Fendas internas - núcleo (Fig. 2.11c): As fendas internas são devidas maioritariamente à presença da medula na secção transversal. Secções de grandes dimensões de madeira, p. exemplo 200 x 200 mm, são particularmente afetadas por este tipo de fendas, pelo fato do núcleo da secção que contem a medula ser difícil de excluir. As tensões internas que surgem no núcleo da secção transversal devidas ao processo de secagem da madeira ou a tensões de crescimento instaladas, levam ao surgimento de fendas internas. No caso das secções cortadas no caminho do núcleo, estas tensões são libertadas durante o processo de corte.

Fendas internas - favos de mel/alveolado (Fig. 2.11d): As fendas internas, mais especificamente as que tem forma de favo de mel ou alveolares, são mais pronunciadas que as fendas de superfície. Podem afetar o núcleo de pranchas de madeira serrada com espessuras a variar entre os 50-100 mm, quando sujeitas a um processo de secagem inadequado. Ocorrem particularmente quando o toro serrado é pequeno.

Fendas anelares (Fig. 2.11e): As fendas anelares, são fendas circulares, interiores ao tronco. Estão normalmente associadas a uma zona frágil ou de propriedades distintas, como é o caso da interface borne-cerne, espaçamento brusco e exagerado entre anéis de crescimento, anéis gerados num ano no qual ocorreu um incêndio. Estas zonas frágeis quando associadas às tensões induzidas pela humidade ou às tensões de crescimento, pode inutilizar completamente a madeira.

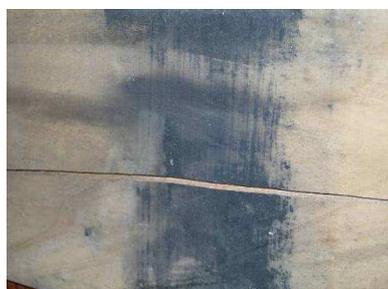
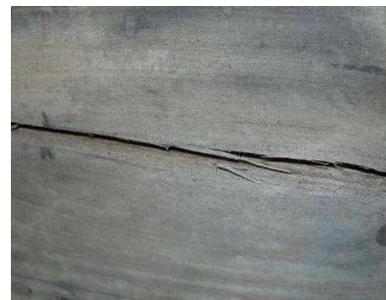
Figura 2.13: Observação da superfície interna das fendas; (a) superfície clara indicando a presença de uma fenda recente; (b) superfície escura indicando a presença de uma fenda antiga, [Cruz \(2012\)](#).

Segundo [J. S. Machado \(2014\)](#), a presença de fendas em elementos de madeira bem como o seu impacto nas propriedades mecânicas é uma questão frequente levantada em obra. A análise desta questão não é simples. No entanto, esta questão pode ser analisada do ponto de vista da duração ou idade das fendas, isto é, se se tratam de fendas existentes em elementos antigos, ver Fig. 2.13b, ou em elementos recentemente colocados em obra, ver Fig. 2.13a.

Idade (recentes ou antigas): Uma das formas de determinar a idade das fendas é observar o interior das mesmas. No caso do aspeto superficial do interior das fendas for claro, estamos perante fendas recentes, ver Fig. 2.13a , por outro lado, se esta for escura, trata-se de fendas antigas, ver Fig. 2.13b . A cor escura deve-se à oxidação da madeira ou da deposição de poeiras e sujidades.

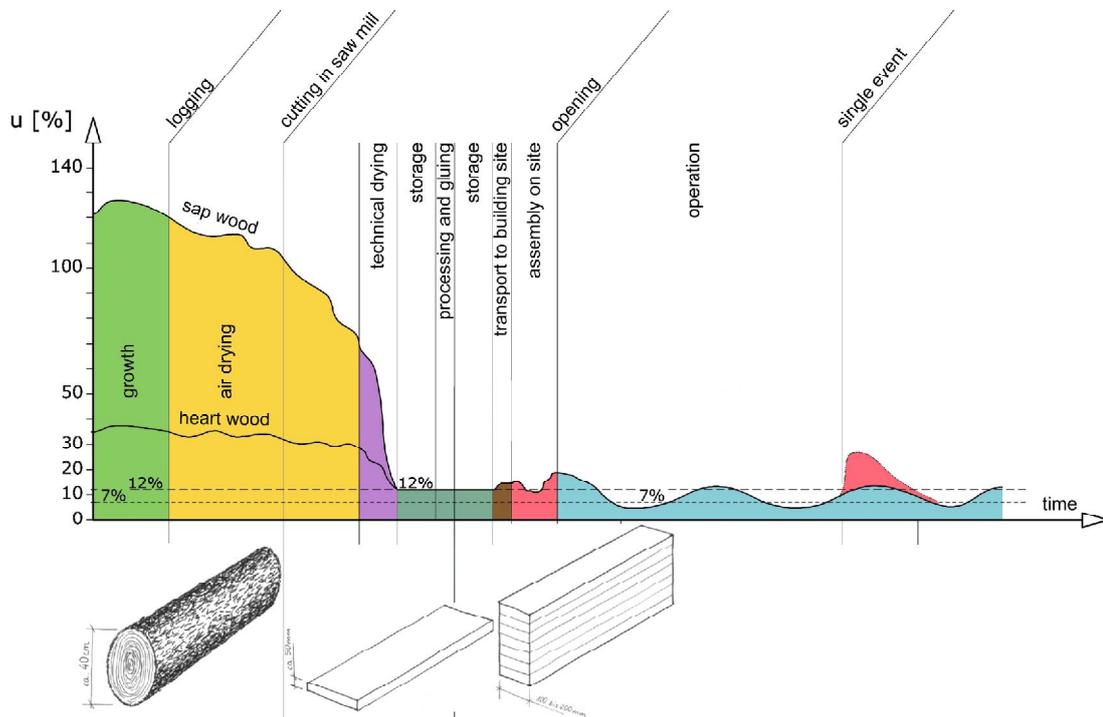
Figura 2.14: Ilustração de uma possível mudança de humidade, isto é, exposição à humidade desde árvore até aos elementos de madeira lamelada colada de construções (Dietsch et al., 2012).

que será sujeita às variações das condições ambientais. A influência dessas variações ao longo do período de vida da madeira no seu teor em água pode ser ilustrada através da Fig. 2.14.

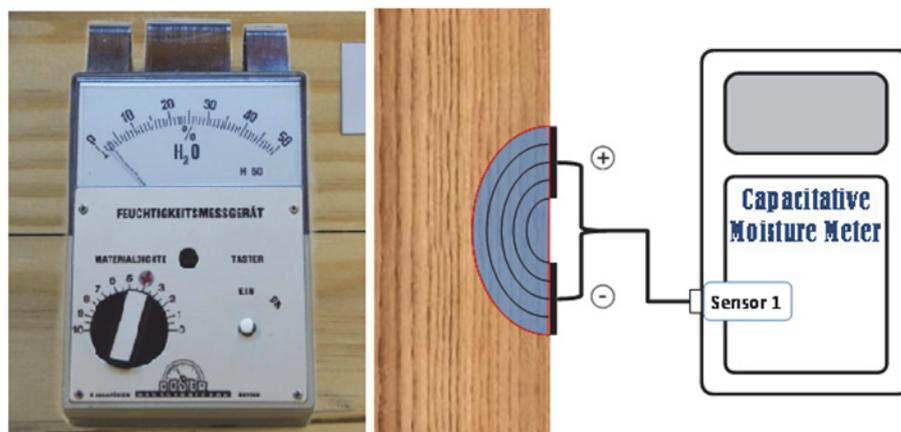
Figura 2.15: Aparelho comercial disponível usando o método capacitivo (esquerda), e esquema das áreas medidas por este método (direita), ([Dietsch et al., 2014](#)).

O método dielétrico/capacitivo (ver Fig. 2.15) é um método comum para determinar o teor em água em sítio, e a norma correspondente é a [EN 13183-3 \(2002\)](#). A madeira muda as suas propriedades dielétricas em proporção com o seu teor em água. Por conseguinte, através de um condensador (aparelho) colocado na face da madeira que funciona como dielétrico, é possível medir apenas as variações do teor em água perto da superfície (<35 mm), visto que não existe penetração na madeira dos metros. Por isso não é possível proceder à medição de gradientes de humidade. Este método demonstra uma precisão aceitável para o teor em água da madeira de 2% acima do ponto de saturação das fibras, embora a temperatura afete consideravelmente as propriedades dielétricas da madeira.

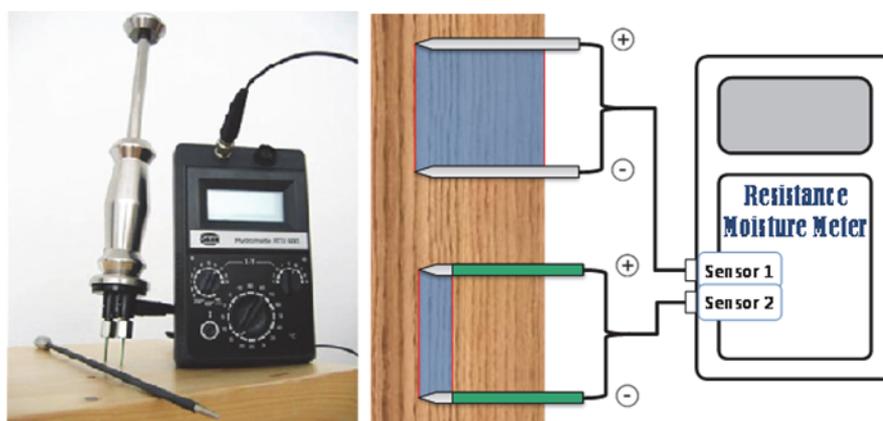
Figura 2.16: Aparelho comercial disponível usando o método resistivo (esquerda), e esquema de áreas medidas usando elétrodos isolados e não isolados (direita), ([Dietsch et al., 2014](#)).

O método mais comum para determinar o teor em água em sito é o método resistivo (ver Fig. 2.16), e a norma correspondente é a [NP EN 13183-2 \(2012\)](#). Em prática, a medição do teor em água é realizada por meio de um medidor de humidade manual, que contém dois elétrodos embutidos na madeira ou ligados à superfície com uma distância usualmente de 20 mm entre eles que medem a resistência da corrente elétrica entre eles, que é influenciada pelo teor em água e pela temperatura. Este método permite medir gradientes de humidade, pela leitura do teor em água a várias profundidades (por ex. 10, 30 e 50 mm). Isto consegue-se por isolar os elétrodos com o isolante-Teflon, por forma a medir o teor em água claramente em profundidades definidas da secção transversal. O método apresenta uma precisão aceitável de 1% para teores em água entre 6% e o ponto de saturação das fibras (28%-30%). Acima do PSF, a precisão diminui consideravelmente. Abaixo dos 6% a resistência elétrica alcança valores muito elevados que são desafiantes de medir. Outro fator que influencia a resistência elétrica da madeira é a temperatura do material. A resistência diminui com o aumento da temperatura (ver Fig. 2.17a). As leituras da humidade podem também ser afetadas pela espécie e direção da medição (perpendicular ou paralela às fibras). No caso de a madeira apresentar sais, terpenos, óleos e produtos preservativos, o método de medição da resistência não é adequado e deveria ser substituído pelo método da destilação.

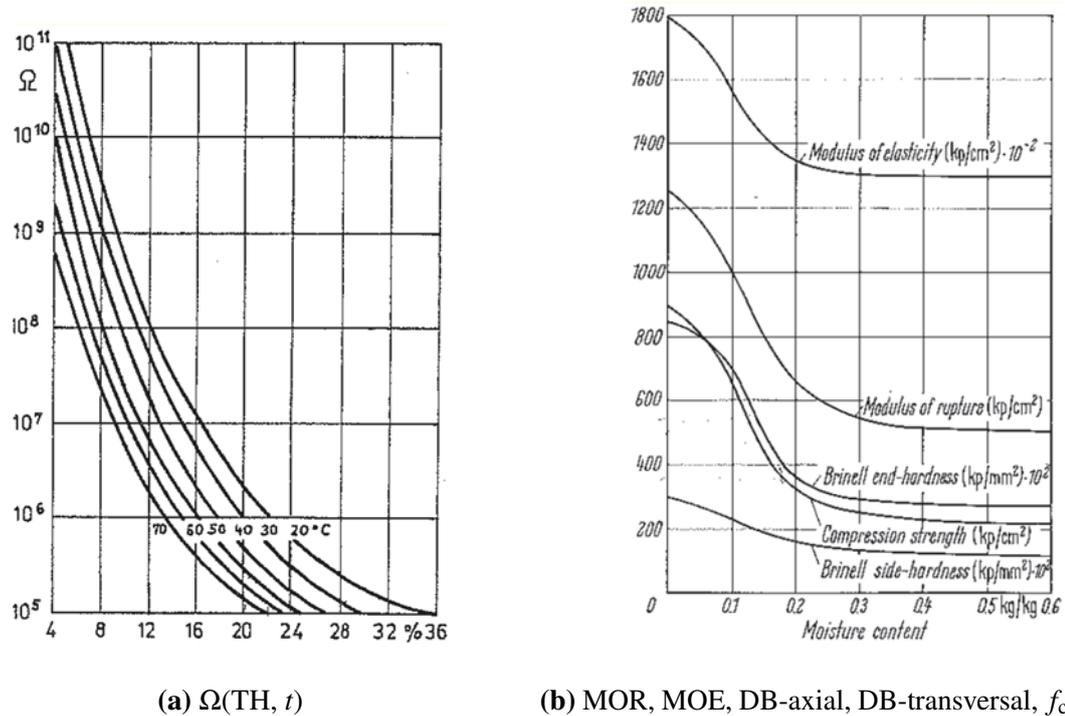
Figura 2.17: Influência do teor em água da madeira nas suas propriedades.

de resistência, o módulo de elasticidade ou a rigidez, ver Fig. 2.17b (p. 35). A diminuição do teor em água geralmente corresponde a um aumento da resistência da madeira. A madeira lamelada-colada surge como um avanço tecnológico da madeira maciça e apresenta características mecânicas e físicas melhoradas, destacando-se as seguintes características e vantagens:

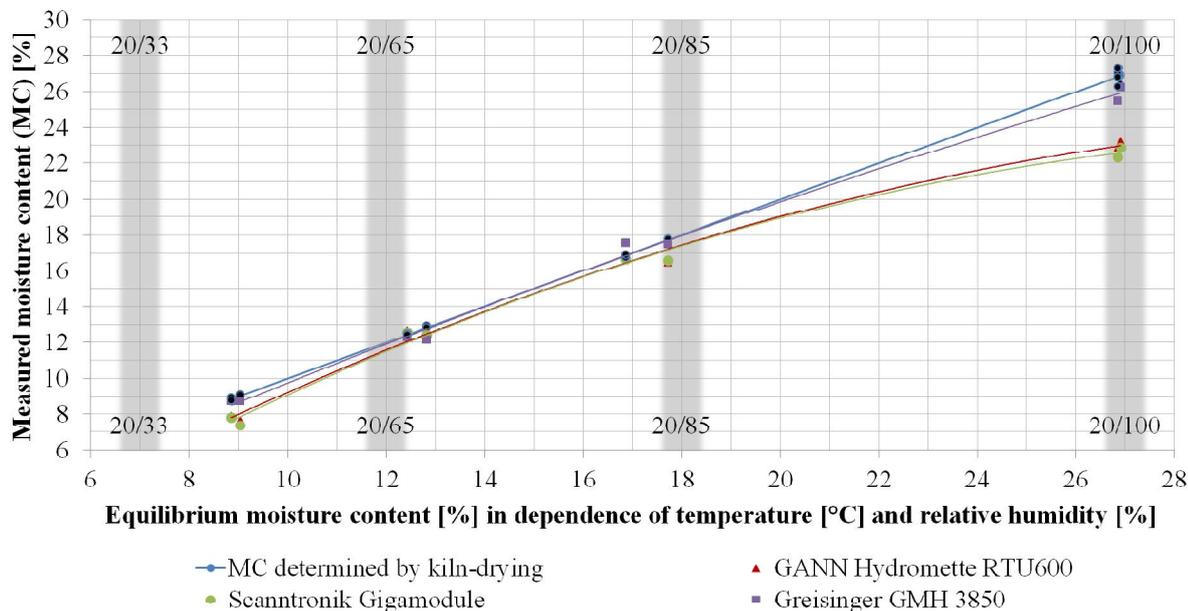
Figura 2.18: Resultados dos testes laboratoriais para verificar os resultados obtidos por métodos escolhidos para medições a longo prazo (métodos resistivos – Scantronik Gigamodule), (Dietsch et al., 2012).

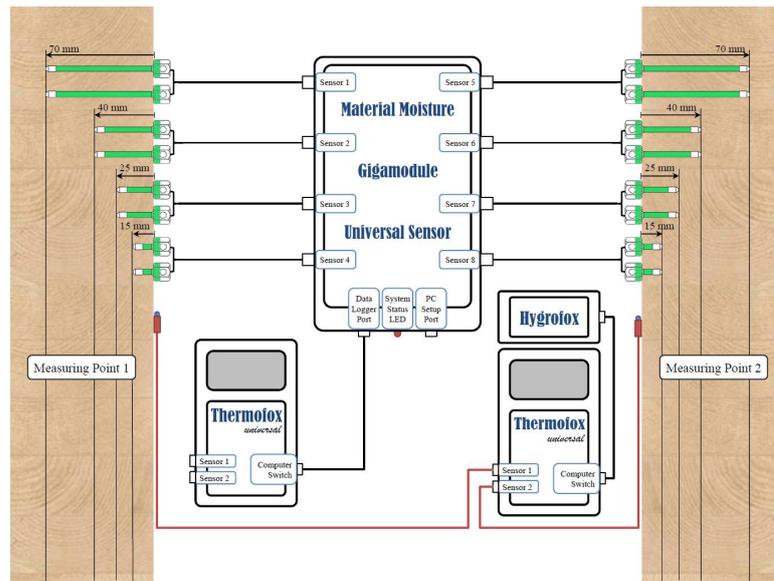
Figura 2.19: Representação esquemática do equipamento de medição, (Dietsch et al., 2012).

O equipamento de medição do teor em água, humidade relativa e temperatura, é realizado através do equipamento representado na Fig. 2.19. A medição do teor em água da madeira é realizada por meio de pares de elétrodos com diferentes comprimentos, que são embutidos na madeira a diferentes profundidades com auxílio a uma pré-perfuração e revestidos por um isolante “Teflon” para se realizar medições a profundidades claramente definidas. A cabeça dos elétrodos também é revestida para evitar condensações e posteriores erros de medição. Estes pares de elétrodos estão ligados a um dos canais do medidor de humidade por ligações comuns de cabos protegidos. As medições são geradas ao longo do tempo, e posteriormente transmitidas para um registador de dados. Os dados climáticos são obtidos por meio de um segundo registador de dados, em combinação com um sensor que mede a humidade relativa e temperatura do ar. Este segundo registador de dados permite também medir a temperatura da superfície do material, sendo assim possível proceder a uma compensação do teor em água devido à influência da temperatura.

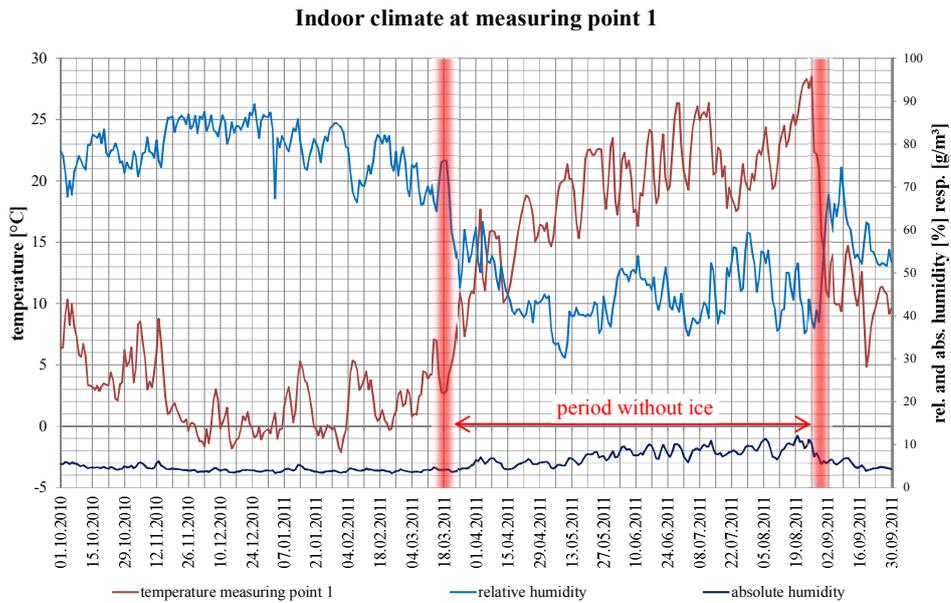
Figura 2.20: Variação da humidade relativa e absoluta e a temperatura referentes ao período de medição, exemplo dado do Ice-Rink em Buchloe,(Dietsch et al., 2012).

As medições dos dados climáticos e do teor em água da madeira a longo prazo permitem proceder a uma análise destes dados armazenados por meio de um programa especializado. O programa possibilita a representação dos dados armazenados em curvas (séries em função do tempo) das variáveis medidas (teor em água para diferentes profundidades da secção transversal, temperatura, humidade relativa e humidade absoluta) ao longo de um determinado período de tempo. Existem 3 representações importantes que nos permitem entender como estas variáveis se relacionam entre si e com o tempo. A representação de curvas (séries temporais) de humidade relativa, humidade absoluta e temperatura medida numa determinada localização (ponto de medição) ao longo do tempo, é dada pela Fig. 2.20.

Por meio desta representação observa-se que a temperatura é inversamente proporcional à

humidade relativa e que quando as curvas se interseam dividem o ano em dois períodos, em que um deles para este caso analisado, é o período sem gelo, quando as temperaturas aumentam, a humidade relativa diminui, pelo fator de o ar ser capaz de conter mais humidade absoluta. Outra representação do mesmo tipo, e feita para o teor em água para várias profundidades da secção transversal, e o teor em água de equilíbrio à superfície, ver Fig. 2.21.

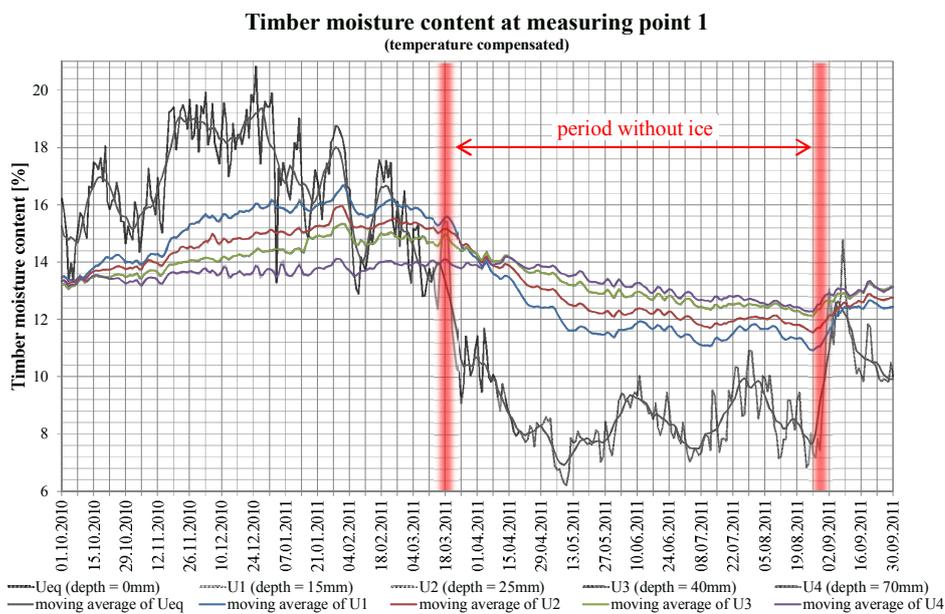
Figura 2.21: Variação do teor em água a diferentes profundidades da secção transversal ao longo do período medido, exemplo dado para o Ice-Rink em Buchloe,(Dietsch et al., 2012).

As Figs. 2.21 e 2.22 confirmam o atraso da adaptação do teor em água com o aumento da profundidade.

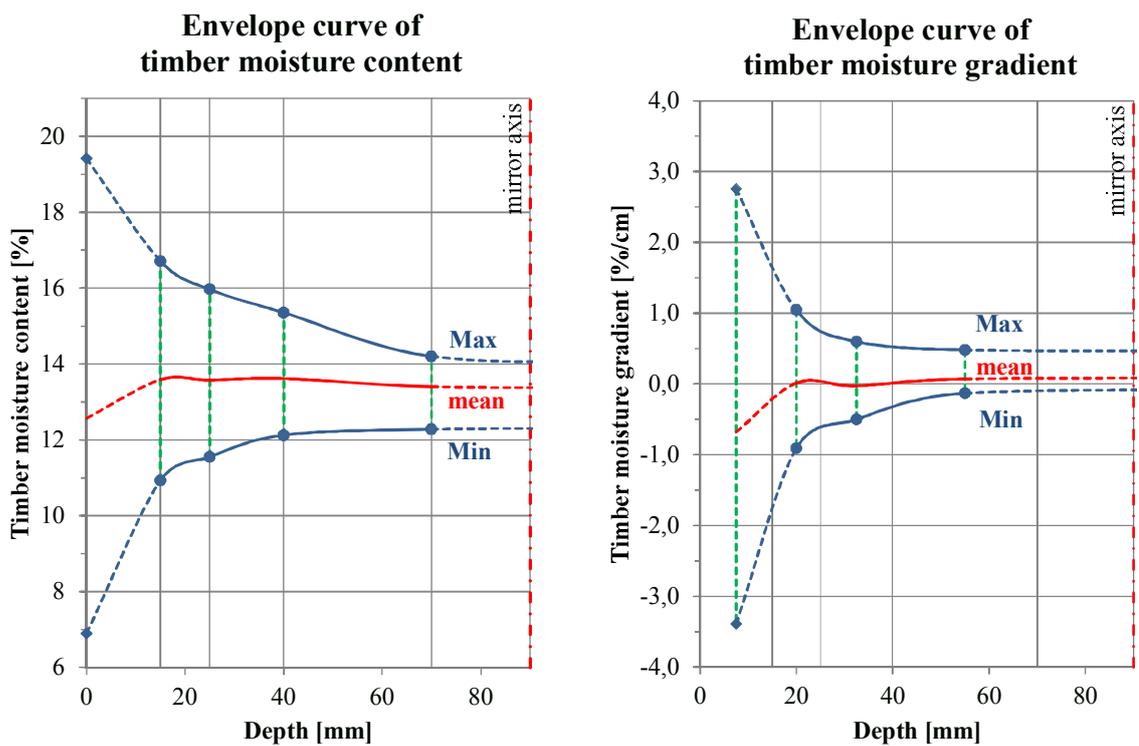
Figura 2.22: Curva envolvente do teor em água da madeira (esquerda) e dos gradientes de teor em água da madeira (direita) para diferentes profundidades da secção transversal, exemplo dado para o Ice-Rink em Buchloe,(Dietsch et al., 2012).

Adicionalmente, é possível proceder à representação gráfica do teor em água ao longo da largura da secção transversal, permitindo criar curvas envolventes de máximos e mínimos de teores em água, bem como curvas de mínimos e máximos dos gradientes de teor em água, derivados do gráfico anterior utilizando a expressão $grad(u) = du/dx$, ver Fig. 2.22.

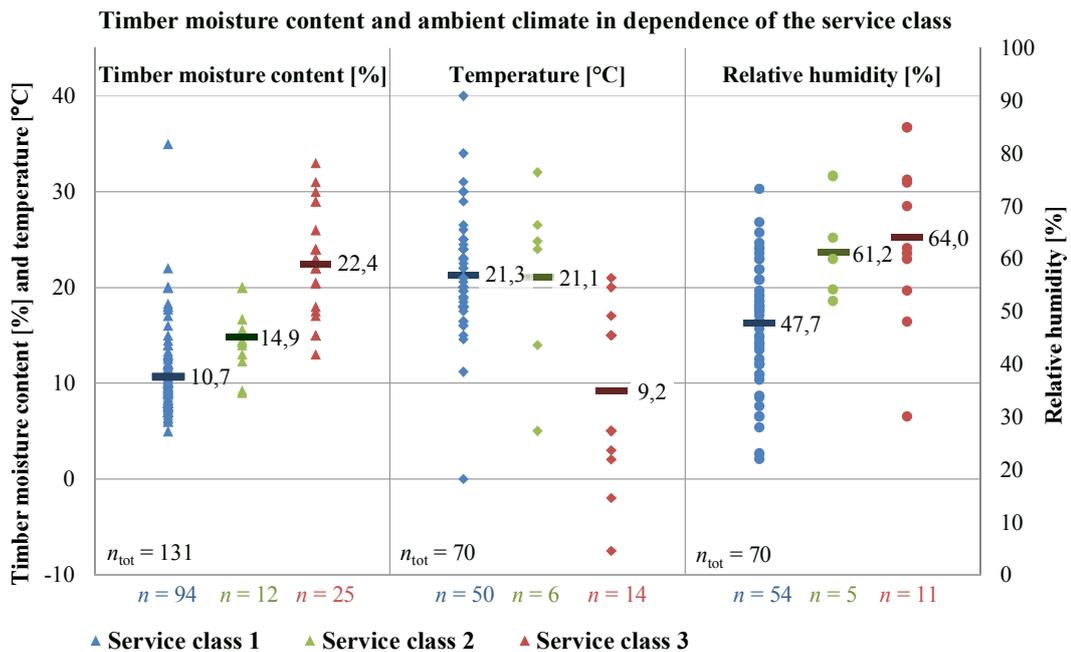
Figura 2.23: Teor em água da madeira e clima ambiente em dependência da classe de serviço, da avaliação de 245 avaliações de estruturas de madeira de grande vão, (retirado de Dietsch et al., 2012).

A Fig. 2.23 contem teores em água da madeira e condições climáticas para todas as estruturas para que tal informação foi obtida durante a avaliação das 245 avaliações de estrutura de madeira de grande vão. As medições do teor em água da madeira para as construções da classe de serviço 1 mostram pronunciadas variações a volta da média de $u = 10.7\%$, bem como as medições

correspondentes de temperatura e de humidade relativa apresentam uma pronunciada variação. Por outro lado, elementos estruturais de classe de serviço 2 mostram variações pequenas ($u = 14.9\%$). À semelhança da classe de serviço 1, a classe de serviço 3 apresenta grandes variações do teor em água da madeira ($u_{\text{mean}} = 22.4\%$), e das condições climáticas do edifício. No entanto, as grandes variações do teor em água da madeira, temperatura e da humidade relativa para as construções da classe de serviço 1 podem particularmente ser explicadas devido à dependência da diversidade de tipos de uso desses edifícios. Por isso importa, de certa forma proceder particularmente à diferenciação do teor em água da madeira em dependência do uso dos edifícios, ver Fig. 2.24. Por meio da análise da Fig. 2.24, pode-se concluir que o teor em água da madeira em edifícios fechados e aquecidos são notáveis e frequentemente baixos, inferior a 10%, e correspondem a 47% das estruturas avaliadas, com elementos estruturais abaixo dos 10% de teor em água. É de notar, que os valores dos teores em água médios determinados para sótãos ($u_{\text{mean}} = 16,1\%$), Equitação ($u_{\text{mean}} = 18,2\%$), correspondem à caracterização da classe de serviço 2, e para patinagem no gelo ($u_{\text{mean}} = 21,6\%$), à classe de serviço 3, sendo que Pontes, apresentam classe de serviço 3 com ($u_{\text{mean}} = 26,7\%$).

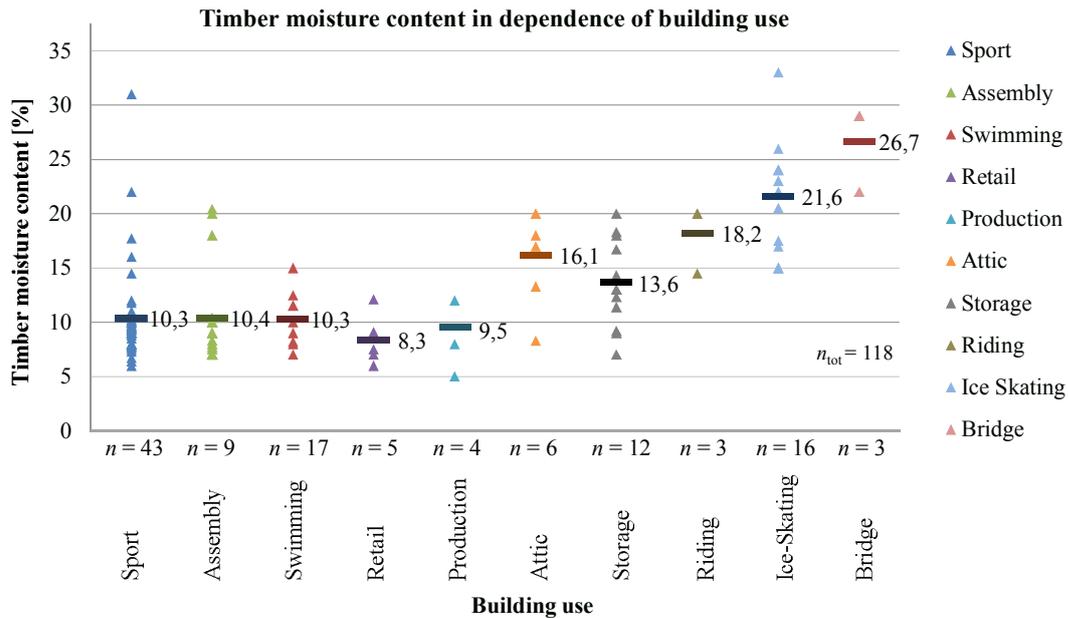
Figura 2.24: Teores em água da madeira em dependência do tipo de uso do edifício, de uma avaliação de 245 avaliações de estruturas de madeira de grande vão, (Dietsch et al., 2012).

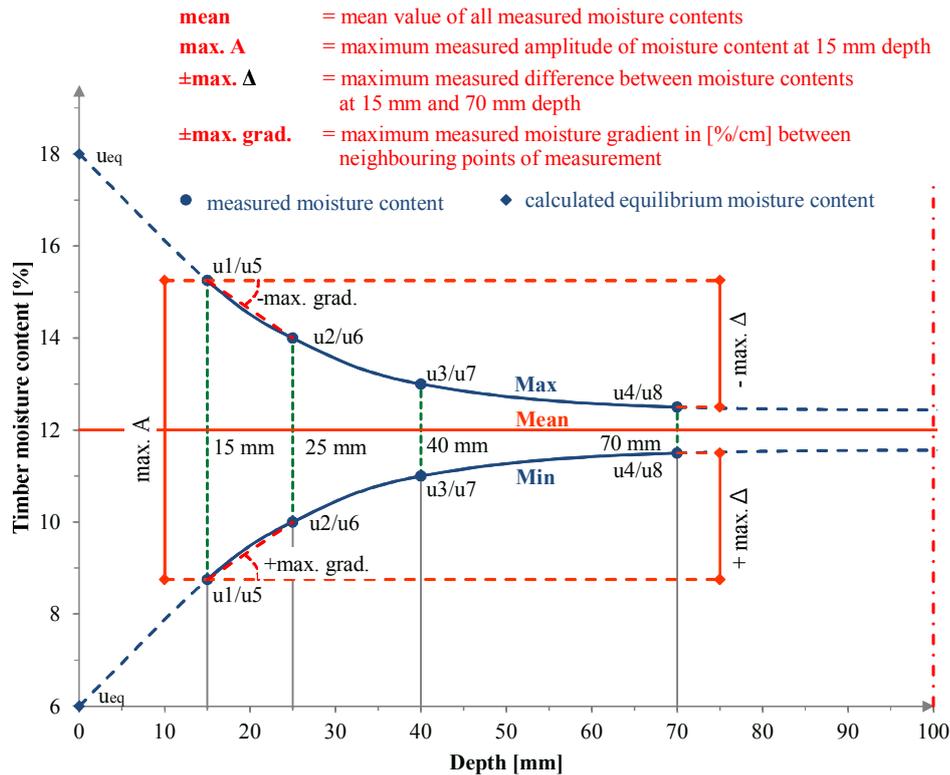
Figura 2.25: Esboço da curva envolvente dos teores em água na secção transversal de madeira, incluindo a anotação de parâmetros de análise, (Dietsch et al., 2012).

Para que se possa comparar os resultados de medições a longo prazo do teor em água da madeira, bem como das condições climáticas, de edifícios com diferentes tipos de uso, é necessário caracterizar parâmetros de comparação. Estes parâmetros iram indicar o grande intervalo de possíveis condições climáticas em edifícios com estruturas de madeira, e também da grande variedade de magnitudes e de velocidades de ajustamento do teor em água da madeira e sua distribuição em função da mudança das condições climáticas. Os parâmetros mais importantes são, (ver figura 2.25):

- Valores médios de humidade relativa e temperatura (baseados em valores médios diários);
- Valor médio do teor em água (média ao longo da profundidade);
- Máxima amplitude para todos os parâmetros (diferença entre os valores máximos e mínimos, medidos ao longo do período de medição);
- Máximo gradiente entre duas profundidades;
- Máxima diferença do teor em água da madeira entre dois pontos de medição (ex. 15 mm e 70mm).

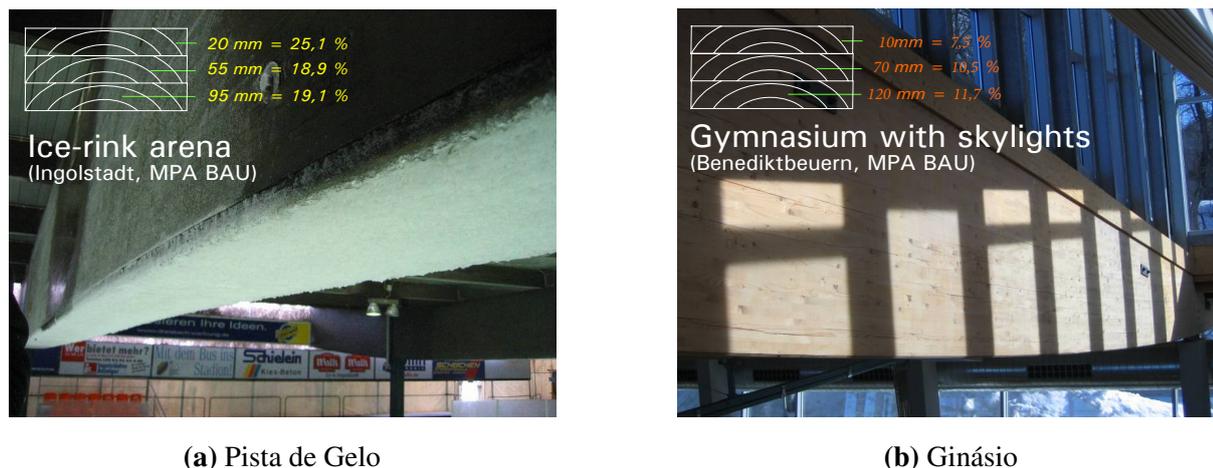
(a) Pista de Gelo

(b) Ginásio

Figura 2.26: Condições de humidade para diferentes tipos de uso de edifícios, (adaptado de [Dietsch, 2015](#)).

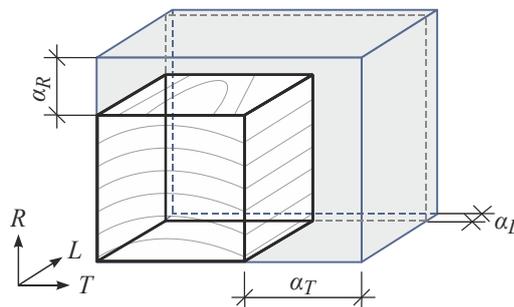
Figura 2.27: Retração e inchamento diferencial dependendo da direção do material (COST Action FP1101, 2014, p. 17).

Devido ao comportamento higroscópico e à retratilidade apresentada pela madeira para teores em água abaixo do ponto de saturação das fibras (Fig. 2.27), e devido às consequências que tal comportamento poderá proporcionar (i.e. gradientes de humidade e consequentes tensões internas), quando a madeira é exposta às variações das condições higrotérmicas circundantes do ambiente, poderão surgir fendas, com impacto negativo na capacidade resistente dos elementos estruturais, ou mesmo que levem ao colapso destes mesmo elementos.

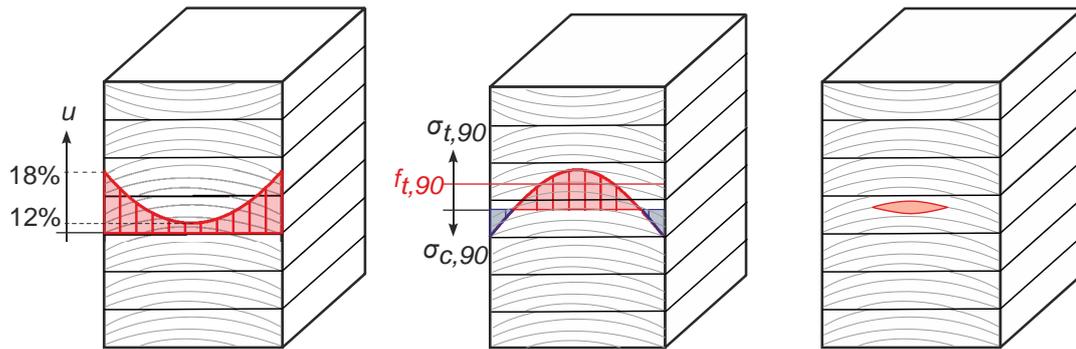
(a) Teor em água/ após humedecimento (b) Tensões transversais resultantes (c) Delaminação/ fendas de humedecimento (internas)

Figura 2.28: Humedecimento ou intumescimento - adsorção, en: sorption (B. Franke et al., 2013, Fig. 1)

No caso de um humedecimento, por exemplo, o teor em água aumenta nas partes externas da secção transversal, dando origem à expansão da madeira. No entanto, os movimentos de expansão são restringidos pelas partes internas da secção transversal (que têm um teor em água inferior). Em consequência dessa restrição, surgem tensões de compressão nas partes exteriores, enquanto que no centro da secção transversal surgem tensões de tração, ver Fig. 2.28.

Devido à baixa resistência da madeira segundo esta direção, essas fendas podem causar a rotura global do elemento. De acordo com a distribuição de tensões no caso de um humedecimento, essas fendas podem começar no centro da viga (Fig. 2.28), enquanto que num caso de secagem podem surgir e começar na superfície (Fig. 2.29).

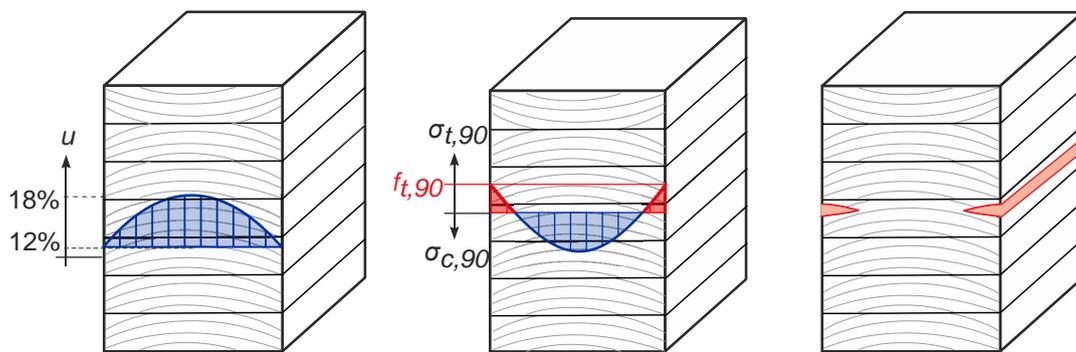
(a) Teor em água/ após secagem (b) Tensões transversais resultantes (c) Delaminação/ fendas de secagem (superficiais)

Figura 2.29: Secagem - Desadsorção, en: desorption (B. Franke et al., 2013, Fig. 2)

Num caso de secagem, acontece precisamente o oposto, as partes exteriores exibem uma diminuição do teor em água, dando origem à retração da madeira. Devido às restrições internas, tensões de tração surgem nas partes externas, e tensões de compressão no centro, ver Fig. 2.29.

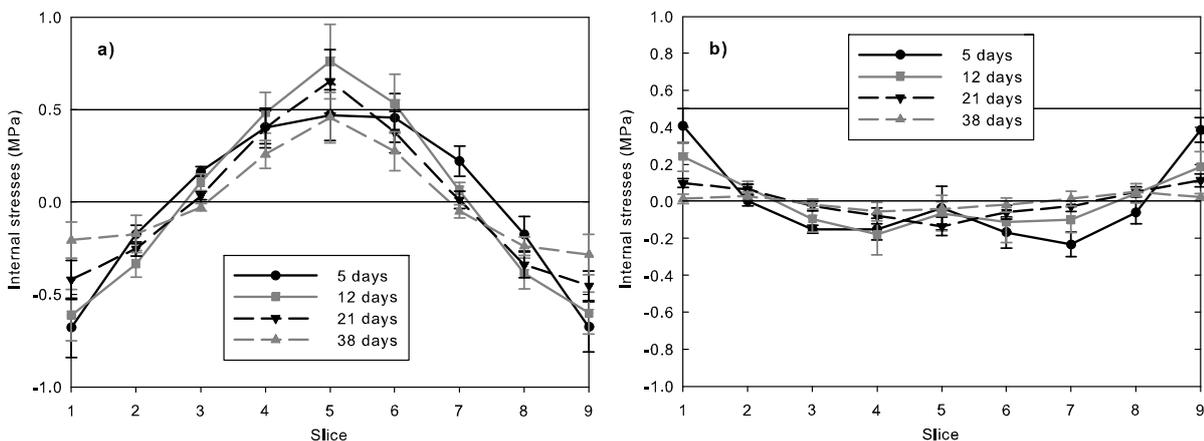
Figura 2.30: Tensões internas durante **a)** humedecimento e **b)** secagem. A linha horizontal (0.5 MPa) representa o valor característico de resistência à tração perpendicular às fibras de acordo com [prEN 14080 \(2011\)](#), ([Angst & Malo, 2012](#), Fig. 8).

Diferentes investigações relativas às tensões induzidas pela humidade em elementos e MLC sob condições realistas climáticas mostraram que se podem desenvolver tensões de tração significativas, que podem claramente exceder a resistência à tração perpendicular às fibras característica da MLC, ver Fig. 2.30. Assim, fendas podem ser induzidas mesmo sem carregamento externo. Além disso, observou-se que as tensões desenvolvidas durante o humedecimento são maiores que as desenvolvidas durante a secagem. Nos tópicos 3.4 e 3.6, são apresentados por [Angst-Nicollier \(2012\)](#), os resultados experimentais e numéricos obtidos e respetivas conclusões, por aplicação destes métodos e modelos. Através dos resultados obtidos da análise numérica, foi possível estudar a influência de certas variáveis, no que concerne às tensões induzidas pela humidade. **As variáveis estudadas foram as seguintes:** *efeito das variações naturais e sazonais do clima, efeito do material e dos parâmetros de modelo, efeito das configurações geométricas da secção transversal, efeito da largura da secção transversal.*

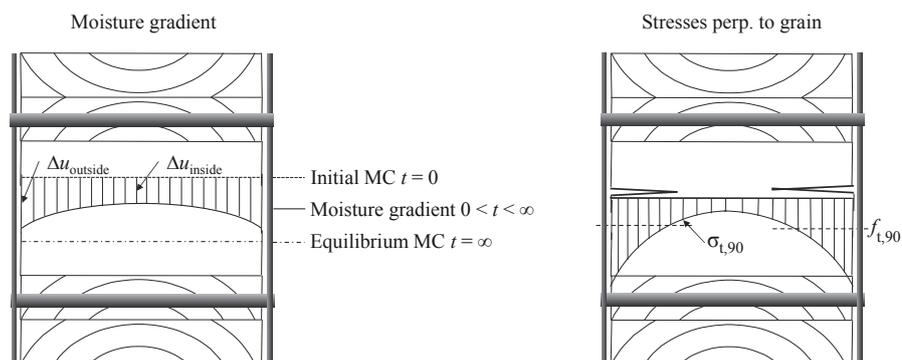
Figura 2.31: Representação do gradiente de teor em água (esq.) e tensões resultantes perpendiculares às fibras no caso de retrações restringidas, devido p.e. às conexões, da viga de madeira (dir.), Dietsch (2014, Fig. 20).

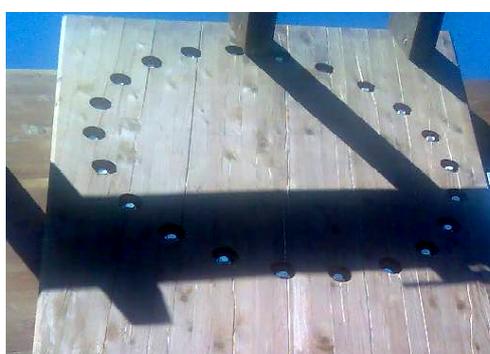
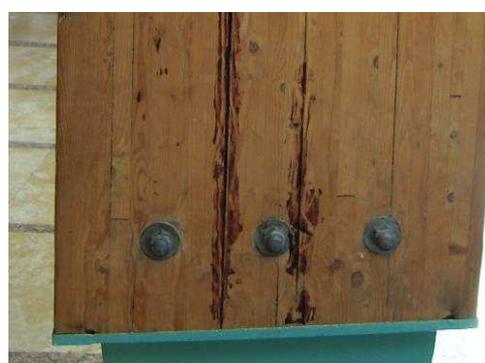
(a) Ligação resistente a momentos.

(b) Ligação de apoio de pilar.

Figura 2.32: Tração transversal às fibras em resultado de restrições à retração da madeira (Cruz, 2012, Fig. 11).

A Fig. 2.32a ilustra uma ligação semi-rígida num nó de pórtico, na qual o momento de continuidade é realizado pelas forças exercidas pelos ligadores contra a madeira envolvente e pelo braço que estas fazem com o centro de rigidez de rotação. Esta é uma ligação realizada sem recurso a chapas de aço, sendo o pilar realizado por dois montantes, um de cada lado da viga central. Já para o caso da ligação das Figs. 2.35 e 2.32b, utiliza-se uma chapa inserida no interior das peças a ligar, ou em alternativa, duas chapas nas faces, resultando, em qualquer dos casos, numa ligação plana. O padrão poligonal ou circular ou em fileiras é reproduzido em ambos os lados da secção de emenda.

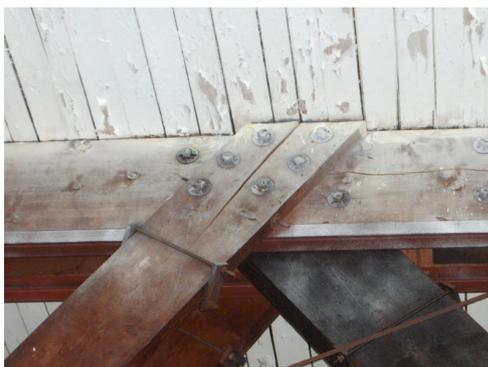
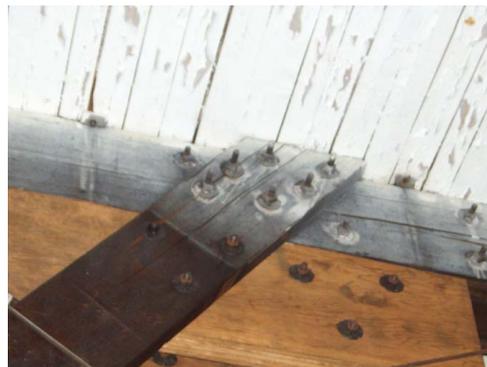
(a)

(b)

Figura 2.33: (a) Fendas de secagem sem efeito na resistência da ligação; (b) Fendas de secagem com significativo efeito na redução da resistência da ligação; (Quenneville, 2014, p.32, Figs. 1-2).

com madeira ainda no seu estado verde, é frequente encontrar neste tipo de ligações, este tipo de fendas, muito pelo fato da madeira sofrer o seu processo de secagem em sítio, partindo de um teor em água de equilíbrio que proporciona significantes retrações. A título de exemplo, é possível observar na Fig. 2.33 duas situações, em que o surgimento de fendas de retração resultaram na significativa redução (2.33b), ou não (2.33a), da capacidade resistente das ligações, onde madeira Douglas-fir foi usada verde, de modo a permitir, durante a Segunda Guerra Mundial (WWII), a rápida montagem de grandes salões. Nestas ligações, os movimentos de retração foram restringidos pelos conectores do tipo “split-rings” com 102 mm de diâmetro.

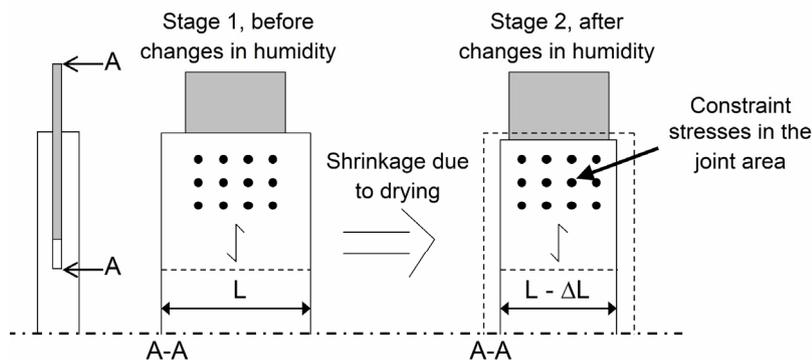
Figura 2.34: Tensões restringidas causadas por deformações induzidas pela humidade sendo restringidas pelas cavilhas, que estão fixadas à placa de aço (Sjödin, 2008, Fig. 5)).

Uma das hipóteses do trabalho experimental realizado por Sjödin (2008), foi que tais tensões induzidas pela variação do teor em água podem afetar a capacidade resistente a curto prazo de ligações do tipo “multiple steel-timber dowel”, mesmo carregadas paralelamente às fibras, ver Fig. 2.34. Os resultados obtidos deste trabalho experimental permitiram concluir que a capacidade resistente deste tipo de ligações pode ser negativamente afetada por uma exposição de secagem inicial, que pode aumentar a fragilidade deste tipo de ligações quando carregadas paralelamente às fibras.

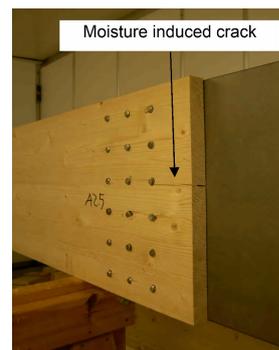
Figura 2.35: Fenda induzida pela humidade numa ligação (provet) exposto apenas a secagem (Sjödin, 2008, Fig. 9b)).

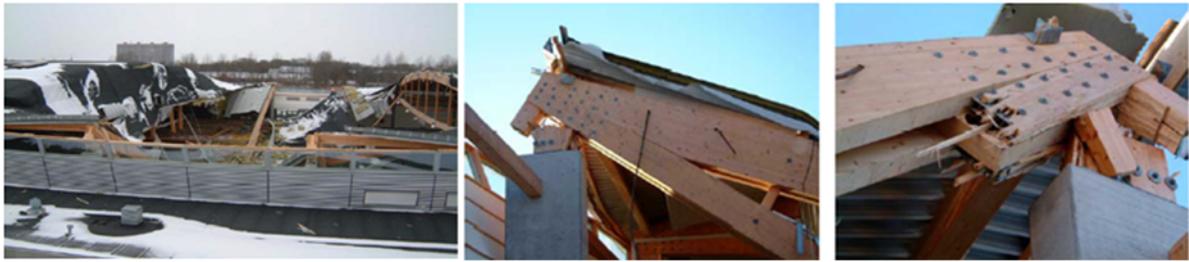
Figura 3.1: Estrutura de cobertura do Siemens Arena depois do colapso de dois pórticos, pórticos intactos é visto do lado direito (esquerda); canto com placas de aço que ligas as partes de madeira. Entre os parafusos visíveis, existem várias cavilhas no interior (centro).

Relativamente à estrutura do Siemens Arena, o seu colapso foi repentino, a poucos meses depois da inauguração, e a poucos dias de um grande evento. Tratava-se de uma estrutura, em que a cobertura que colapsou, era composta por vigas de suporte com arcos superior e inferior. O arco superior estava à compressão, e o arco inferior à tração. As componentes horizontais destes dois esforços anulavam-se nos apoios por meio de uma ligação composta por placas e cavilhas de aço embutidas ocultamente na madeira e alguns parafusos de porca. Era uma estrutura esbelta, com um vão de 73 m, e uma distância entre os pórticos das vigas era de 12 m. Feita a descrição da estrutura de cobertura de MLC, segue-se a análise das causas que levaram ao colapso da estrutura. Pela descrição da estrutura, e pelo modo de rotura das vigas (rotura da secção transversal crítica na ligação de canto, note as cavilhas e as placas de aço da Fig. 3.1), percebe-se que a causa do colapso está relacionada com a ligação no apoio conjuntamente com a junção da viga superior e inferior do pórtico da viga. Por observação, verificou-se a rotura total de uma secção crítica na extremidade da viga de tração no início dos elementos de ligação, ver Fig. 3.1 (direita). Com este tipo de ligação, criou-se uma zona muito rígida devido à presença dos elementos de ligação, e de forte concentração de tensões, devido aos esforços que provinham das vigas, e também devido às restrições das variações dimensionais da madeira como resultado da exposição ao ambiente externo. Em contraste, a secção da viga de tração imediatamente a seguir aos elementos de ligação, era uma secção pouco rígida, e com secção reduzida devido à presença da chapa metálica de ligação, o que fez desta secção uma secção crítica para dimensionamento. Investigações realizadas mencionadas por [Munch-Andersen & Danish \(2009\)](#), mostraram que a resistência desta secção era apenas 25-30% da requerida. Para além dos fatores mencionados, a causa para o colapso resulta de um erro de cálculo de projeto (erro humano), por não se ter considerado esta secção crítica em todo o projeto. Outros erros de projeto foram cometidos como por exemplo, incorreta determinação da capacidade resistente de projeto, sendo esta cerca de 48% superior a real, e a não consideração da redução da altura da secção transversal nas extremidades dos arcos. A capacidade a curto prazo esperada para a secção crítica demonstrou ser ligeiramente maior que o esforço devido ao peso próprio da estrutura, por isso não seria necessário qualquer carregamento exterior para que ocorresse a rotura dessa secção, isto é, poderia ocorrer a rotura da secção apenas devido à consideração da capacidade resistente a longo prazo, que tem em consideração o tipo de carregamento e a classe de serviço ambiental (k_{mod}). Este fator, reforça a razão pela qual o colapso da estrutura, se deu
