Fendas de secagem em vigas de madeira.
Causas, efeitos na capacidade resistente e
métodos de reparação

Universidade do Minho
Escola de Engenharia

Dissertação de Mestrado
Ciclo de Estudos Integrados Conducentes ao
Grau de Mestre em Engenharia Civil

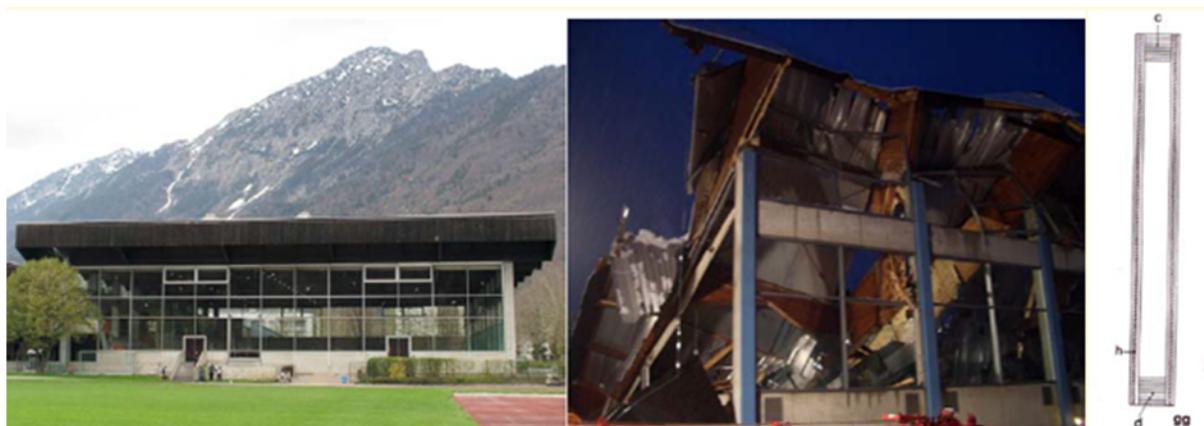
Figura 3.2: Ice-Arena em Bad Reichenhall (esquerda); vista parcial do colapso da estrutura de cobertura (centro); secção transversal em caixa das vigas mestras (direita), (Dietsch et al., 2008).

A análise do colapso da estrutura de cobertura do Bad Reichenhall Ice-Arena, ver Fig. 3.2, segundo o relatório de imprensa elaborado por duas entidades (TU München e TÜV Süd) e o ministério público, baseado nas normas em vigor, investigações intensivas em sítio (diretamente nas zonas onde ocorreram os danos), e inspeções em zonas seguras da construção (onde foram extraídas partes da estrutura para caracterizar as propriedades resistentes de cada componente), resultaram nas mesmas conclusões por parte destas entidades, que subscreveram que o colapso da estrutura de cobertura do Bad Reichenhall Ice-Arena não foi devido a uma única causa, mas sim, o resultado de vários defeitos e danos acumulados. O Bad Reichenhall Ice-Arena, ver figura 3.2 (esquerda), foi construído no ano de 1971/1972, e tinha uma estrutura de cobertura composta por um tipo de viga especial, viga em caixa, ver Figura 3.2 (direita), composta por banzos de MLC e almas de um derivado da madeira, X-LAM. Estas vigas mestras, venciam um vão de 48 metros, e eram compostas por 3 tramos de 16 m, ligados por juntas dentadas comuns e tinham uma altura de 2,87 m. O fator de as normas para este tipo de vigas, permitirem apenas uma altura máxima de 1,2 m, foi um motivo forte para a explicação do colapso da estrutura, visto não ter sido encontrado nenhum estudo aprovado para este caso particular. Não foram encontrados nenhuns cálculos estáticos da estrutura de cobertura, que no caso de estruturas especiais é obrigatória. O máximo valor de $1,5 \text{ KN/m}^2$ que se aplica nos cálculos estáticos não foi excedido até a data do colapso, portanto não se pode afirmar que o colapso tenha sido devido ao peso da neve. Foram cometidas muitas omissões devido a não se ter realizado os cálculos estáticos, consequentemente, a capacidade resistente da viga foi sobreavaliada, e as margens de segurança de apenas 2, não existia, para ter em consideração fatores, tais como, erros do processo construtivo, variação da resistência do material e condições atmosféricas. Cálculos comparativos por peritos, usando as normas aplicáveis até a data, mostraram que o coeficiente de segurança era apenas de 1.5. Foi

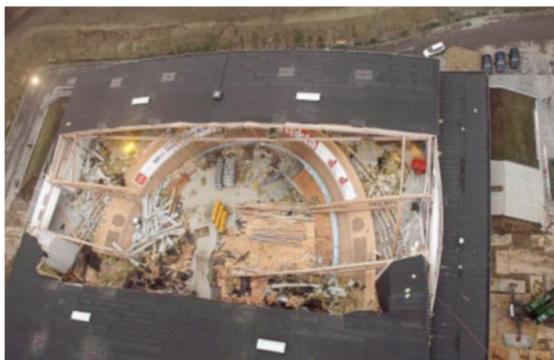
Figura 3.3: Colapso da estrutura do caso 108/127, Bicycle-Arena em Ballerup, Dinamarca.

cobertura, foi devido a estas fendas, que foram provocadas pela secagem, erros de fabrico e do tempo demasiado longo da montagem, que originou num aumento do teor em água das vigas, que veio agravar as tensões de retração após a finalização da construção, que iria apresentar um ambiente seco, e mais propício para o desenvolvimento de fendas de secagem. Dever-se-iam ter tomados medidas relativamente a proteção das vigas no processo de montagem ou à diminuição do tempo do mesmo, para que estas não absorvessem muita humidade. A capacidade resistente ao corte das vigas deveria ter sido reavaliada, para ter em consideração a profundidade das fendas e do seu comprimento, principalmente nas zonas dos apoios onde as tensões de corte são máximas,

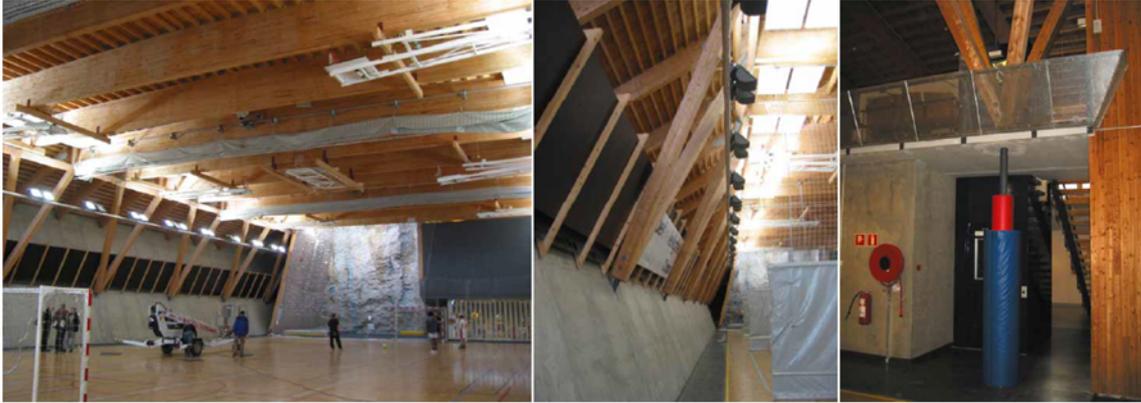
Figura 3.4: Estrutura de madeira do pavilhão desportivo, construído em 2001, (Bell, 2007).

Por último, vai-se proceder à análise da rotura por corte de vigas de MLC de alguns dos 14 pórticos, de um recinto desportivo construído em 2001, ver Fig. 3.4. Neste caso a rotura das vigas ao corte, não resultou no colapso total nem parcial da estrutura, mas sim em sérios danos nas vigas e ligações, resultado das fendas de corte, que colocaram a integridade e a estabilidade da estrutura em risco.

O alarme foi dado quando às 8 da tarde do dia 20 de Março de 2005, durante um treino, os jogadores ouviram um grande barulho de fendas de corte na viga principal do pórtico 2, que era visível do piso do campo de jogos do recinto. Depois de uma inspeção mais próxima, foram encontradas mais fendas de corte nas vigas principais de mais 2 pórticos – pórtico 1 e 10. A carga da neve no dia seguinte era de 2,3-3,5 kN/m², bem abaixo dos 5,5 kN/m² do valor de projeto.

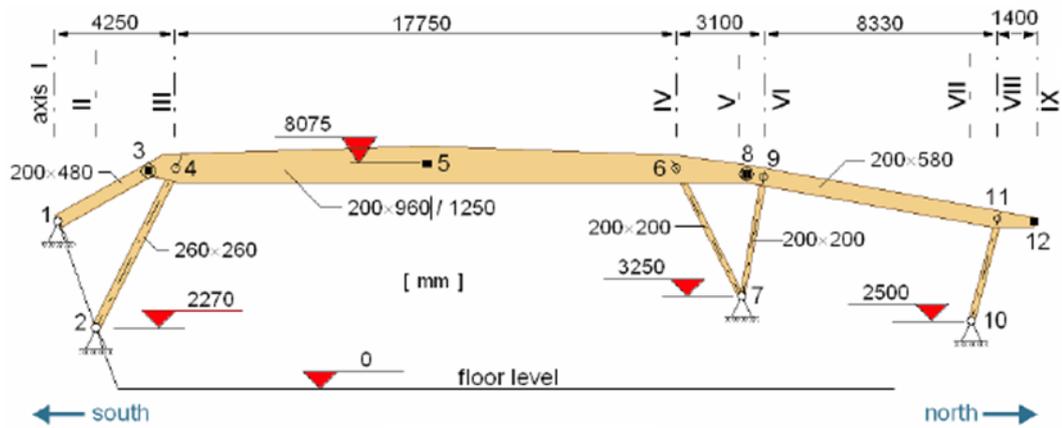
Figura 3.5: Geometria do pórtico típico do pavilhão desportivo, (Bell, 2007).

Foram realizados cálculos num modelo 2D do pórtico, para comparar os valores de esforços de projeto com os esforços devidos ao carregamento no momento em que as falhas ocorreram, que eram as cargas permanentes (peso próprio da estrutura, peso da relva sobre a viga da extremidade Norte) e a carga variável neve medida no dia seguinte. Os cálculos estáticos, neste modelo, permitiu verificar que as tensões e os esforços, no momento da falha eram ainda bem inferiores aos de projeto, apenas os deslocamentos eram muito próximos. Desta forma, de entre as causas possíveis para a ocorrência da falha (carregamento excessivo, projeto incorreto, fraca qualidade dos detalhes, humidade (retração e inchaço)), a qualidade do MLC, parece ser um possível culpado. Segundo o cenário de falha mais provável, a falha começou com um defeito na linha colada 21 no nó 4 do pórtico 2, propagando-se até ao centro da viga. As tensões de corte na linha defeituosa (3ª linha de colagem) do pórtico 2 aumentaram e causaram a rotura total desta linha colada (do nó 4 ao 6). A resultante cedência do pórtico 2 aumentou ligeiramente o carregamento do pórtico 1 e isso causou uma falha de corte que começou em um defeito na linha colada no nó 4 – a fenda de corte propagou-se em direção ao meio vão da viga. A adicional cedência do pórtico 1 causou uma larga rotação da ligação no nó 9 que por sua vez causou uma fenda devido à tensão perpendicular às fibras, que depois se propagou em direção ao nó 6. Contudo, percebe-se a necessidade de avaliar a resistência ao corte, tendo em consideração a possível pobre qualidade do material, tais como defeitos nas juntas de colagem das lamelas, fendas de secagem, que são frequentes nesta zona. O detalhe da ligação das vigas, favorecia que na ocorrência de rotações relativa das vigas, surgissem tensões perpendiculares às fibras que facilmente ultrapassassem a baixa resistência a tração perpendicular às fibras, resultando em fendas de delaminação (Modo I). Seria necessário uma análise mais detalhada do pormenor da ligação.

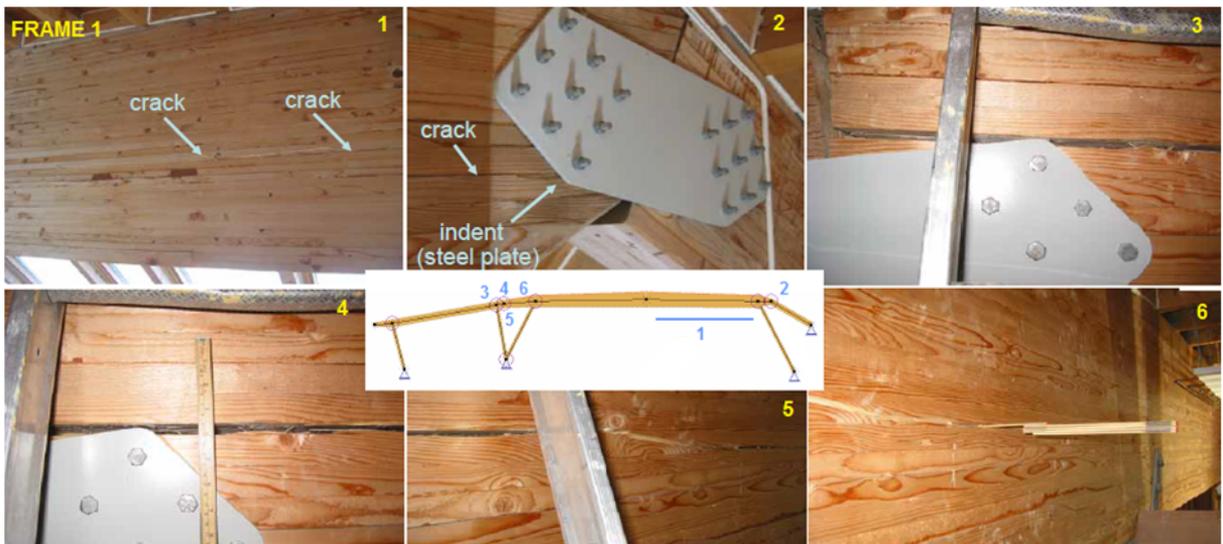
Figura 3.6: Fotos das falhas no pórtico 1, (Bell, 2007).

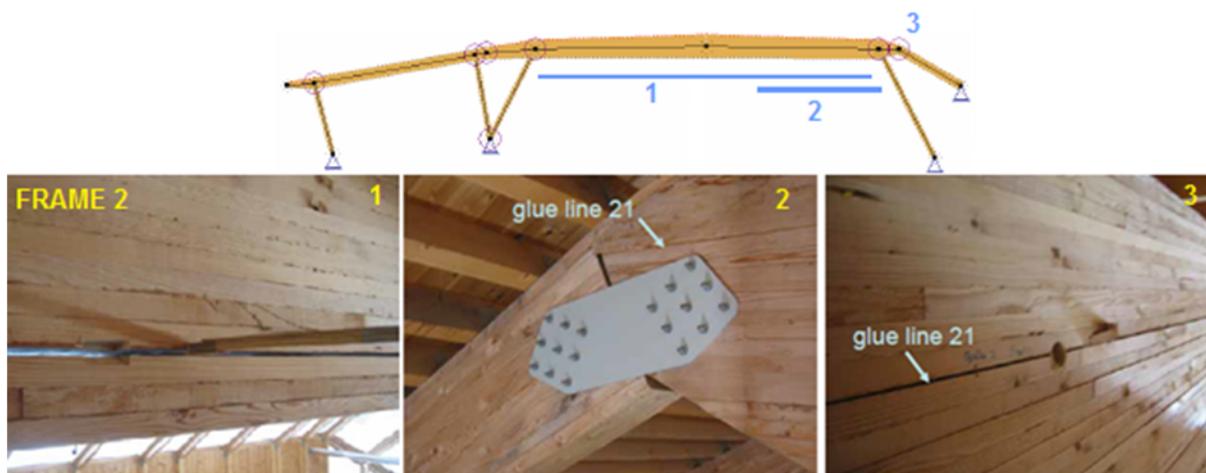
Figura 3.7: – Fotos das falhas no pórtico 2, (Bell, 2007).

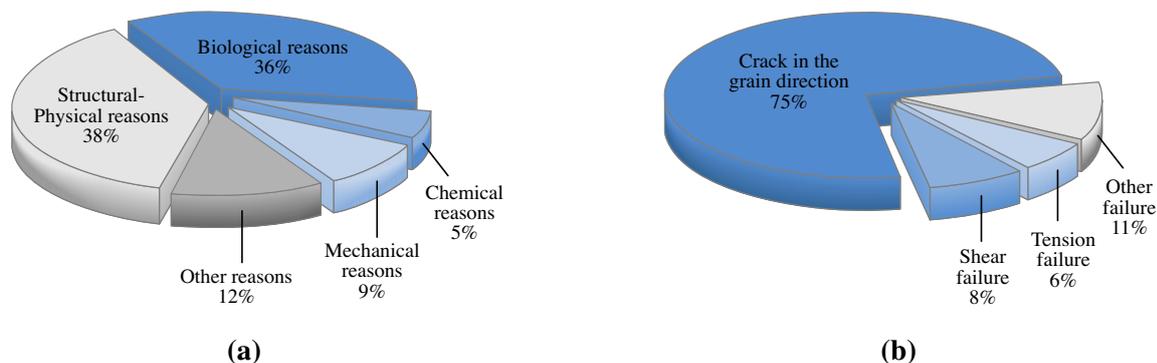
Figura 3.8: (a) Causas de danos; (b) Tipos de falhas, (Blaß & Frese, 2010, 2011).

A ocorrência de fendas na direção das fibras, é o tipo de falha mais comum observado em elementos de MLC, sendo as causas para este tipo de dano, maioritariamente relativas a razões estruturais e físicas, ver Fig. 3.8.

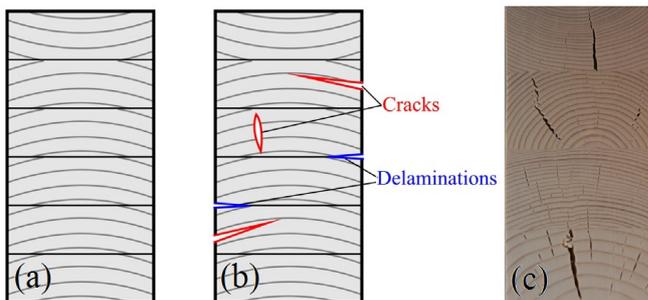
Figura 3.9: Rascunhos e imagem real de secções de MLC; (a) não danificada com 100% capacidade, (b) com alguns danos possíveis e capacidade desconhecida, (c) fendas internas às lamelas, ([S. Franke et al., 2015](#), Fig. 3).

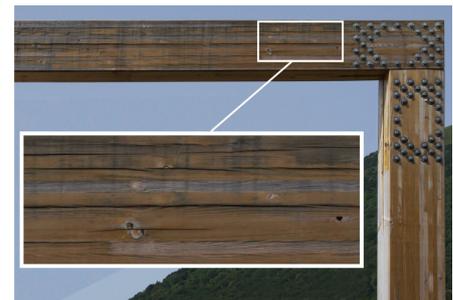
Figura 3.10: Fendas na direção das fibras em elementos de MLC ([S. Franke et al., 2015](#), Fig. 4).

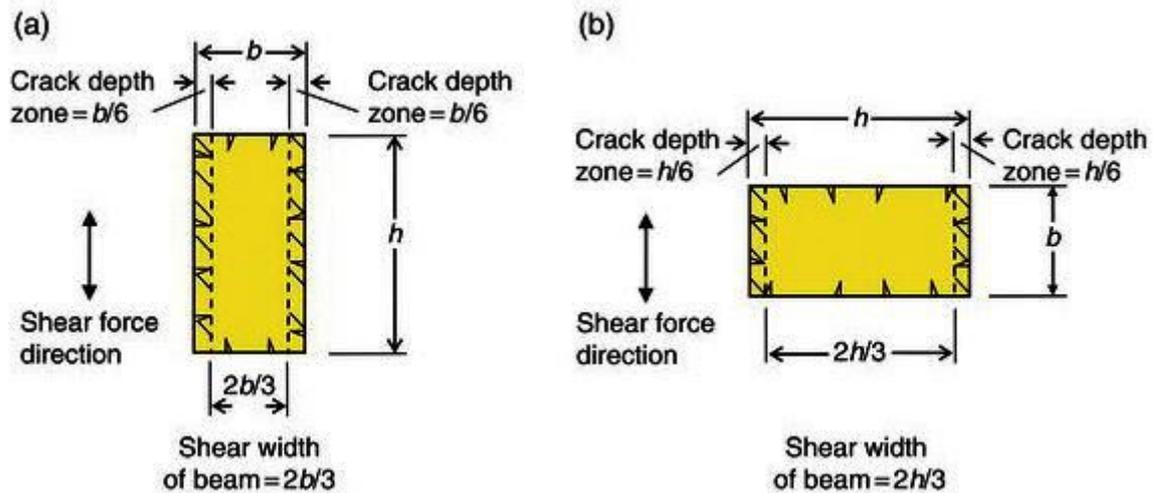
Figura 3.11: Largura de corte de uma viga de MM ou MLC quando sujeita a tensões de corte na direção considerada (Porteous & Kermani, 2013b, Fig. 4.9).

A Eq.3.2 é baseada no fator da possibilidade da ocorrência de fendas de secagem (face externa) em elementos de MM e MLC com uma profundidade de 1/6 da largura da secção transversal, resultando na diminuição da largura efetiva capaz de transferir as tensões de corte, como mostra a Fig. 3.11.

De acordo com a Fig. 3.11 a largura b da viga capaz de transferir as tensões de corte é a largura não fendilhada, sendo dada por: (a) $k_{cr}b = 2b/3$, quando a força de corte atua transversalmente à largura da viga, ou dada por; (b) $k_{cr}h = 2h/3$ quando esta mesma força atua paralelamente à

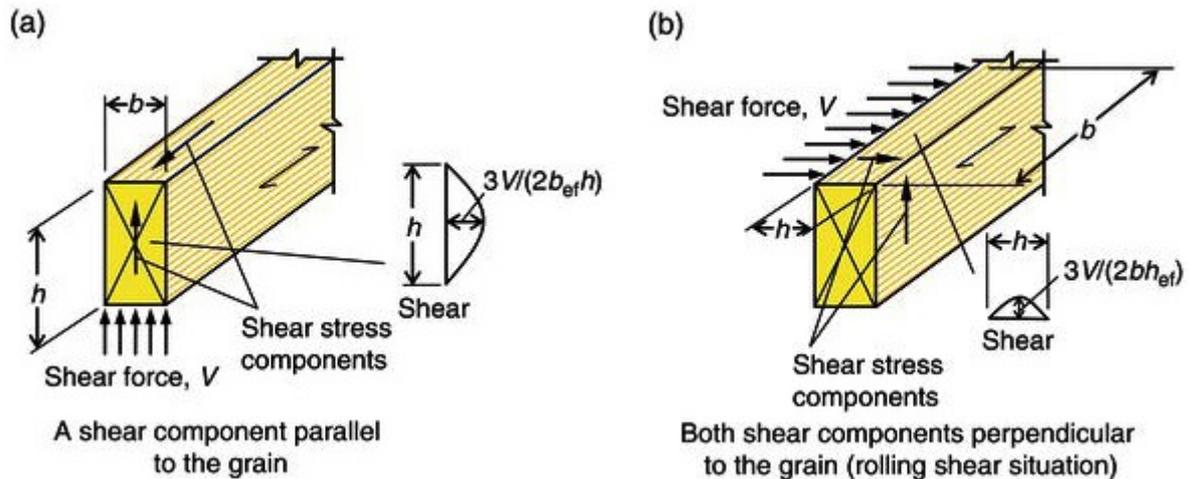
Figura 3.12: Componentes da tensão de corte mais as tensões de corte em um elemento: (a) uma componente de corte paralela às fibras; (b) ambas as componentes perpendiculares às fibras (corte por enrolamento), (Porteous & Kermani, 2013b, Fig. 10).

Quando uma viga é carregada superiormente ela fica sujeita a flexão e ao corte. De acordo com a teoria da elasticidade da flexão, as tensões de corte surgem paralelamente ao eixo da viga, e por equilíbrio, surgem também tensões de corte de igual valor perpendicularmente ao eixo da viga, como mostra a Fig.3.12(a).

Em qualquer posição ao longo da viga as tensões de corte nas faces superior e inferior da secção transversal será zero e o valor máximo de tensão de corte surge na posição do eixo neutro, onde o momento estático é máximo. Para secções retangulares com largura b e altura h , como mostra na Fig. 3.12(a), o valor máximo de tensão de corte ocorre a meia altura e é dado por:

Onde $f_{v,d}$ é a resistência ao corte de cálculo para a condição analisada, i.e Fig. 3.12(a) ou 3.12(b).

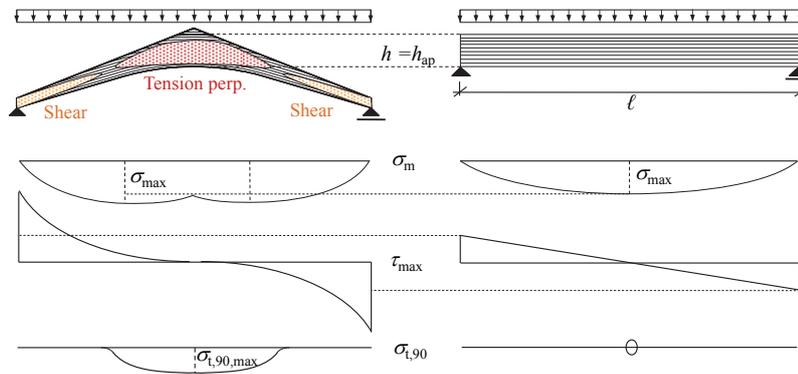
Figura 3.13: Consequência das fendas - Ilustração esquemática da distribuição das tensões de flexão, tensões de corte e tensões de tração perpendiculares às fibras numa viga estreita e numa viga curva, (Dietsch et al., 2013, Fig. 1).

Para avaliar a consequência das fendas na integridade estrutural de elementos de madeira, são necessárias informações à cerca das dimensões das fendas (comprimento, largura e profundidade) e especialmente a sua posição no elemento estrutural, ver Fig.3.13 e Fig.3.14.

A medição das dimensões das fendas e sua localização, têm de ser avaliadas individualmente para cada estrutura. Isto inclui o sistema estrutural, a relevância do elemento estrutural, utilização do edifício e as condições ambientais circundantes para a determinação da causa e possíveis consequências das fendas. No contexto das condições circundantes da estrutura deve-se fazer a diferenciação de fendas localizadas em áreas de tensões de corte elevadas e em áreas de tensões de tração perpendiculares às fibras elevadas, ver Fig.3.13 e Fig.3.14

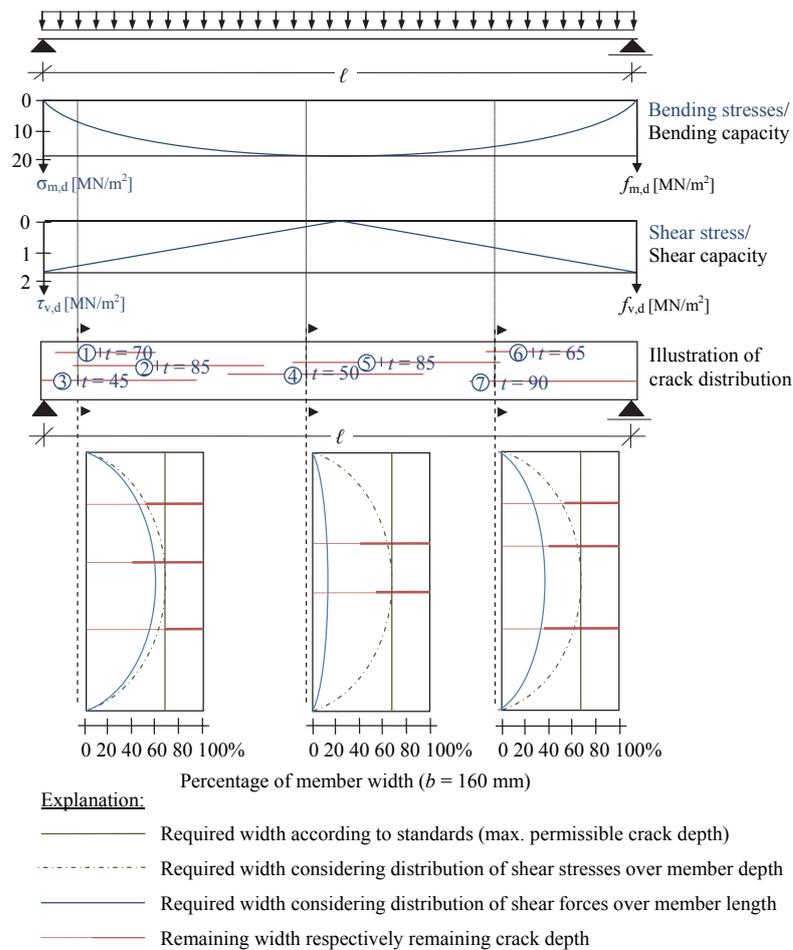
Figura 3.14: Esquema da largura restante do elemento em dependência da localização e da profundidade das fendas em comparação com a largura requerida para transferir as tensões existentes, aqui as tensões de corte, (Dietsch, 2012, Dietsch & Schänzlin, 2010).

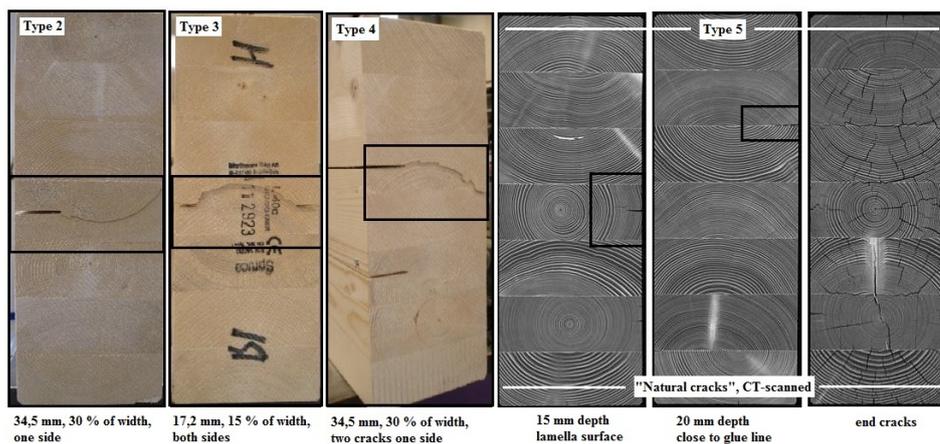
Figura 3.15: Configurações testadas e falhas típicas de corte para diferentes posições de fendas artificiais testadas (Pousette & Ekevad, 2012, Fig. 2-3).*

* Vigas testadas: Tipo 1 - sem fendas (10); Tipo 2 a 5 - (5) para cada tipo; Dimensões das vigas: 115 mm x 315 mm x 2600 mm; Vigas fabricadas na Suécia e de acordo com as regulamentações lá vigentes (CE L40c), retiradas diretamente do processo de produção; ensaiadas ao corte de acordo com a EN 408 (2010b). Nota: falhas por flexão significa que a resistência ao corte foi pelo menos o valor de cálculo ($3.5 / \gamma_M$ MPa).

Quanto às fendas realizados por corte, por exemplo, no caso das vigas do tipo 2 (ver Fig. 3.15), houve uma que falhou a uma carga muito inferior que as outras, e a explicação para tal acontecimento, está relacionada com a largura dos anéis de crescimento da lamela que continha a fenda, por serem muito largos e diferentes das outras lamelas. Em uma viga do tipo 3 (ver Fig. 3.15), a falha por corte ocorreu na lamela inferior à lamela que continha a fenda artificial (corte de serra). A falha por corte seguiu mais frequentemente o anel de crescimento imediatamente à ponta de corte, só em alguns casos é que esta se propagou até à lamela adjacente. A falha por corte ocorreu na interface entre o lenho Primavera e o lenho Outonal. Anéis de crescimento estreitos resultaram em alta resistência ao corte. A orientação das lamelas conjuntamente com a curvatura dos anéis anuais de crescimento, determinaram a forma e tamanho da área de corte. Os cortes atravessaram as fibras dos anéis de crescimento, o que é irrealista em comparação a fendas reais na madeira (Pousette & Ekevad, 2012).

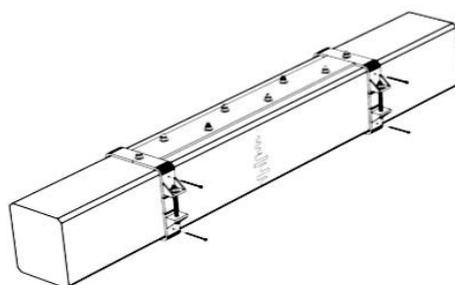
Figura 4.2: Pormenor de reforço com recurso a chapas e cintas metálicas (Mariani, 2004).

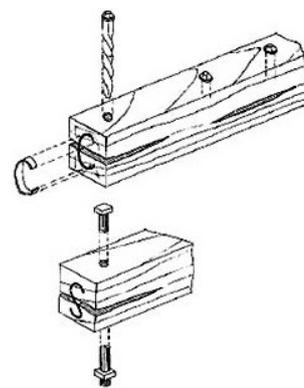
Figura 4.3: Introdução de parafusos em fenda de secagem (Johnson, 1980).

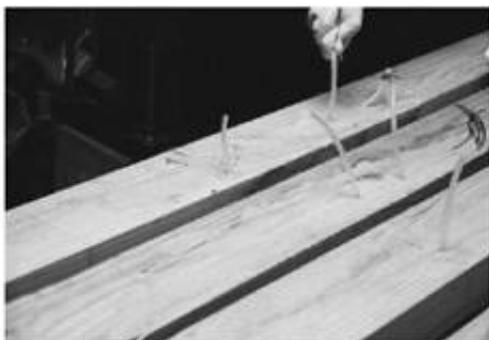
Figura 4.4: Injeção de fendas com cola (Dashöfer, 2015).

A reparação de fendas por colagem é um método mais subtil, de invasividade mínima ou quase nula e bastante estético, que recorre à utilização de colas epoxídicas, ver Figs. 4.4 e 4.5. Estas colas ou adesivos estruturais próprios são injetados nas fendas preenchendo todo o seu interior, por meio de equipamentos e técnicas específicas. Antes da sua colocação, o interior da fenda deve ser limpo, para maximizar a aderência do adesivo às superfícies da fenda, e para que a secção se torne assim mais efetiva e mais homogénea. O preenchimento das fendas com adesivos, para além de ser uma solução estética ainda tem o benefício de limitar a retenção de água, que se irá espelhar num aumento da durabilidade do elemento. Questões relacionadas com as propriedades do adesivo (mecânicas, de aderência e viscosidade) são sempre alvo de preocupação, por estarem intimamente interligadas com o desempenho deste método de reparação no que respeita ao comportamento da interface adesivo-madeira quando sujeita a tensões derivadas das variações dimensionais da madeira, que poderão levar a roturas coesivas em forma de novas fendas ou fissuras, na madeira, no próprio adesivo ou na interface adesivo-madeira (mais comum). Quando tais roturas acontecem, o adesivo injetado na fenda, passa a ter um “efeito de cunha”, que é indesejado, e surge novamente o problema da capacidade de limitar a retenção de água, que se perde com o surgimento destas novas fissuras. Portanto, esta solução não é muito apropriada para elementos expostos às condições atmosféricas exteriores, uma vez que sob tais condições existe um risco mais elevado de delaminação, devido a variações dimensionais mais acentuadas da madeira, tendo como consequência maiores deslocamentos parciais entre os bordos das fendas, e também por propiciar um maior nível de retenção de água por contacto direto com a humidade do ambiente exterior ou até mesmo com a água das chuvas. Dever-se-à ter em atenção que esta técnica não deve ser aplicada, por si só, com o objetivo de recuperar a resistência de elementos com rotura mecânica (fraturados), dada a reduzida fiabilidade alcançada nesses casos, sendo portanto mais apropriada para reparação de fendas de secagem ou de humedecimento que possam surgir em elementos de madeira. Constate-se ainda que a influência das fendas de secagem e de humedecimento na resistência mecânica dos elementos fendilhados é mal conhecida, bem como da sua reparação com técnicas de colagem. Esta técnica, implica uma cuidadosa seleção dos materiais, requer mão-de-obra especializada e controlo de qualidade. Recomenda-se que tais

A injeção de fendas com cola (Figs. 4.4 e 4.5), é uma técnica que tem como objetivo colmatar as fendas, para que estas não se propaguem e não se tornem em casos mais graves (fendas de topo e repassadas), que poderiam comprometer a capacidade resistente do elemento estrutural de madeira que as contém, e também limitar a retenção de água. Assim sendo, é uma medida que deve ser tomada previamente à ocorrência de fendas de secagem ou de humedecimento mais graves. É importante referir que esta técnica de reparação de fendas não aumenta a capacidade resistente do elemento, apenas reinstala a sua integridade inicial. Por outro lado, esta técnica aumenta a resistência aos agentes atmosféricos, por limitação da retenção de água, e por funcionar como uma barreira ao transporte de água no interior da secção. A principal desvantagem desta técnica é necessitar de mão-de-obra especializada, por causa da utilização de adesivos estruturais para madeira, que requer conhecimento avançado no que respeita à sua preparação e adequabilidade, normalmente de colas epoxídicas, porque são as normalmente utilizadas para efeito. Adicionalmente, ainda se tem que considerar que este tipo de colas têm uma certa incerteza em relação ao seu comportamento a longo prazo e sob temperaturas elevadas. Como o adesivo deve penetrar em toda a profundidade da fenda e a preencher na totalidade, recomenda-se a utilização de uma cola tixotrópica com boa capacidade de penetração, devendo por isso esta apresentar baixa viscosidade. Todavia, devido à baixa viscosidade do adesivo este tende a sair das fendas, e por isso, dever-se-à selar a superfície da fenda devidamente para que tal não aconteça, e deixar pequenos orifícios para posterior injeção do adesivo de baixa viscosidade,

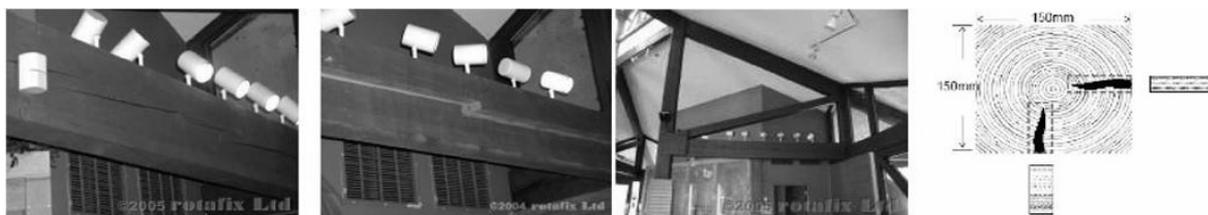
Colmatação de fendas com cunha de madeira colada

Figura 4.6: Colmatação de fendas com cunha de madeira colada.*

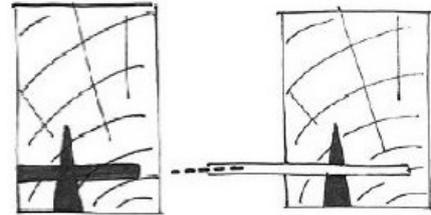
Figura 4.7: Reparação de fendas com cola epoxídica e varões de reforço (adaptado de Lopes (2009)).

Outra forma possível de reparar fendas, passa pela conjugação das técnicas de colagem (injeção de fendas com cola - resinas epoxídicas) e o uso de parafusos ou varões (aço inox, materiais compósitos), colocados transversalmente às fendas, funcionando como reforço nesta direção, ver Fig. 4.7. Todas as recomendações mencionadas até então, são também válidas para esta solução conjunta.

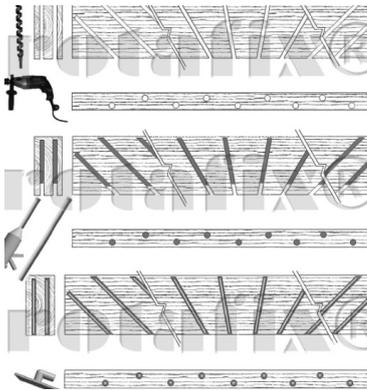
Figura 4.8: Procedimento*

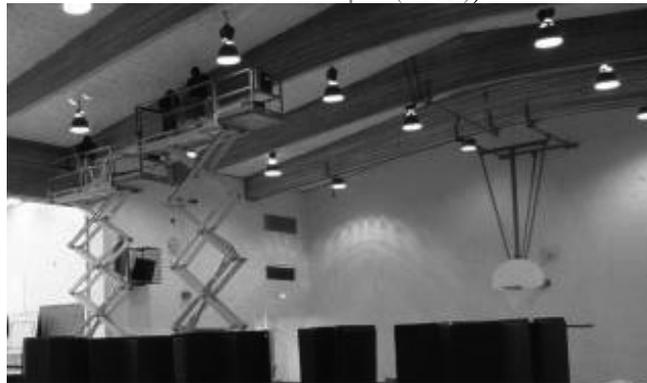
Figura 4.9: Aplicação prática*

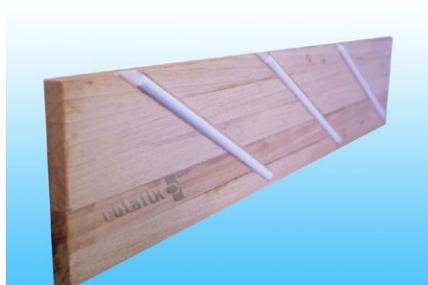
Figura 4.10: (Rotafix, 2009)

O sistema de reforço apresentado na Fig. 4.10 trata-se da solução proposta pela Rotafix® para

o fortalecimento e reforço transversal de uma viga de madeira, com varões de fibra de vidro embutidos em cola. Varões de fibra de vidro são normalmente utilizados neste tipo de aplicações, devido à sua elevada resistência e rigidez (resistência à tração e à flexão de 1000 MPa), o que os torna ideais como material de reforço e por demonstrar um bom comportamento quando sujeito a tensões de flexão, favorecendo a madeira a este tipo de ações. Além do mais, a natureza interior dos varões de fibra de vidro, oferece uma excelente resistência à corrosão, não provoca manchas na madeira, e não são afetados por solventes e tratamentos de preservação aquosos para a madeira.

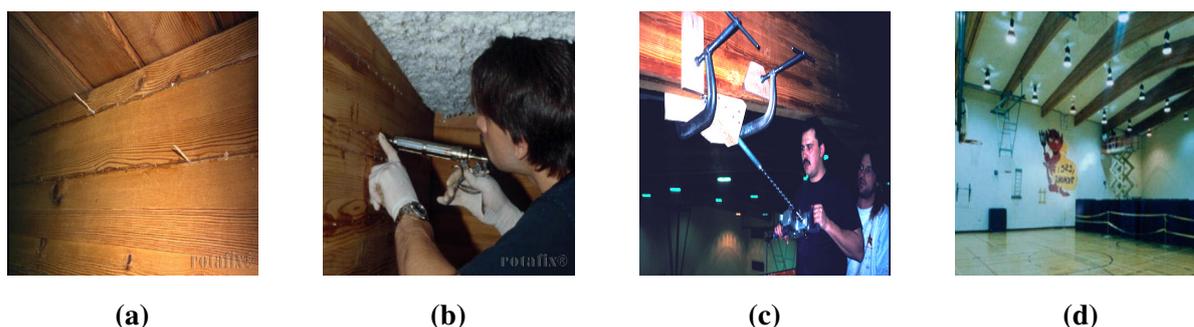
Figura 4.11: (a) Estrutura de MLC com dois meses com delaminação e fissuras; (b) Reparação da separação das lamelas por micro-injeção; (c&d) Preparação da reparação de vigas de MLC, por meio da realização de furos de 12 mm para a colocação de varões de reforço de GFRP; (Smedley, 2008, Fig. 7.7-8).

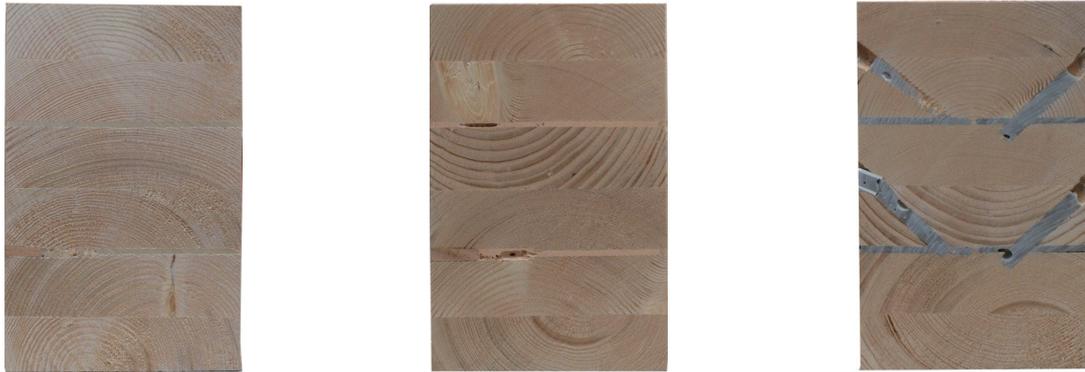
(a) GSA Resin n'H Lungern

(b) Purbond® RE 3040, RE 3064

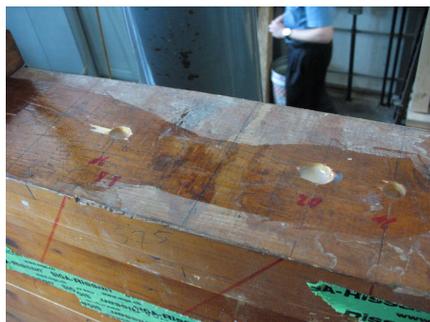
Figura 4.13: Vista dos varões colados nos apoios ([Aicher & Schrank, 2006](#), Fig. 2).

Com base no estudo levado a cabo por [Aicher & Schrank \(2006\)](#) serão abordados alguns aspetos importantes da reparação de vigas de grande vão com fendas, que foram reforçadas ao corte, com varões colados transversalmente (ver Fig. 4.13), e conclusões inerentes. Neste estudo foi realizado um ensaio de uma viga de 12 metros de vão na qual, a largura da secção transversal (16 cm) foi reduzida na área de maior esforço de corte (apoios, meia altura da secção transversal), em ambas as faces laterais, por meio de um corte de serra até metade da largura bruta, com um comprimento de 2 metros. A restante largura efetiva, foi reforçada por 5

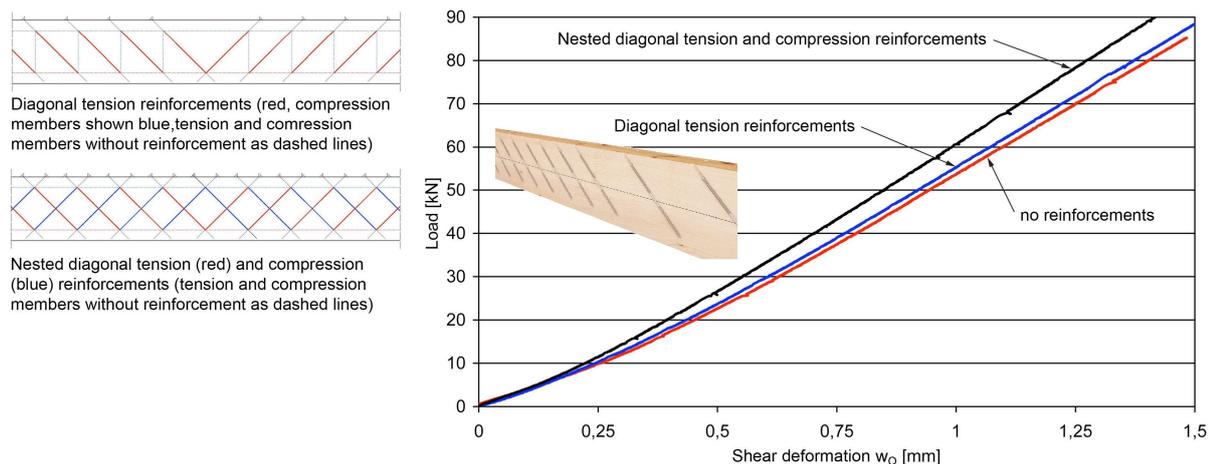
Figura 4.14: Efeito de diferentes sistemas de reforço para enrijecimento ao corte elementos de MLC, adaptado de (Trautz & Koj, 2009, Fig. 6), (Rothoblaas, 2015).*

* A configuração dos ensaios foi realizada de acordo com os métodos de medição da norma DIN EN 408 com vigas de MLC da CR: GL 24 e secção transversal de 16 x 32 cm.

Na Fig. 4.14 são apresentados dois dos sistemas de treliças internas, usando parafusos autoperfurantes de rosca contínua, estudados por Trautz & Koj (2009), e seu efeito na rigidificação ao corte, comparado com a viga de madeira não reforçada. O maior aumento de enrijecimento ao corte verificou-se especialmente para o sistema que apresentava a treliça de escoras e tirantes diagonais, que permitia assim transferir de modo mais eficaz as forças de tração e compressão. O sistema treliçado constituído por tirantes diagonais e escoras idealizadas (madeira à compressão não reforçada), teve um menor desempenho à compressão devido à baixa rigidez à compressão transversalmente às fibras. Contudo, demonstrou um ligeiro enrijecimento comparativamente à viga não reforçada, muito devido ao efeito de tiragem e de fecho de junta provocado pelos parafusos que constituem os tirantes. O enrijecimento e os efeitos mencionados, resultado do reforço interno com parafusos, é ideal na reabilitação de estruturas, principalmente em vigas que apresentem fendas de secagem.

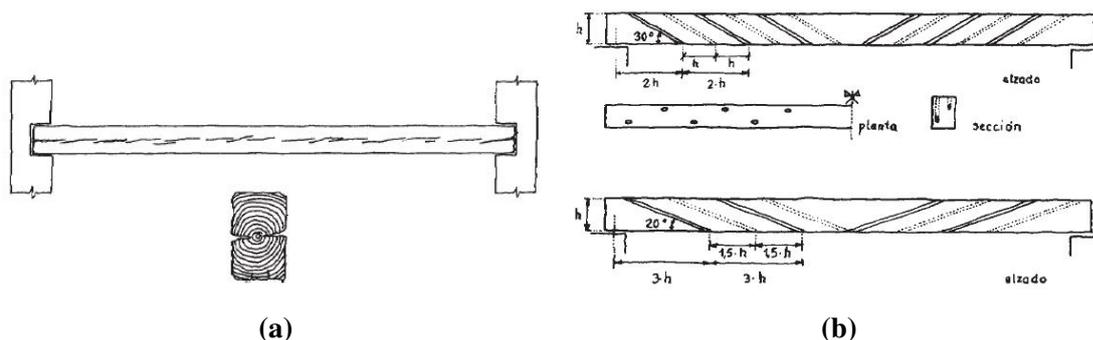
Figura 4.15: Reforço de vigas, (a), mediante uma armadura interior, cozimento das fendas com varões inclinados (sistema beta), (b), (Arriaga et al., 2002, Figs. 6.25-6.26).

Segundo Arriaga et al. (2002), o aparecimento de grandes fendas de secagem em secções esquadriadas é de certo modo inevitável e tendem a dividir a secção transversal em duas partes acopladas. Estas surgem como consequência da secagem da madeira e do surgimento de tensões associadas resultantes da retração diferencial, maior na direção tangencial do que na radial. Consequentemente as fendas, surgem no plano radial e na sua direção e afetam o plano médio da secção. No entanto, também podem surgir nas faces inferiores e superiores (Arriaga et al., 2002). Uma das formas de reforço, que tem sido aplicada para reforçar vigas de madeira com grandes fendas de secagem, consiste na realização de costura, com varões inclinados (ângulos compreendidos entre os 20 e os 30 °), ver Fig. 4.15, (Arriaga et al., 2002).

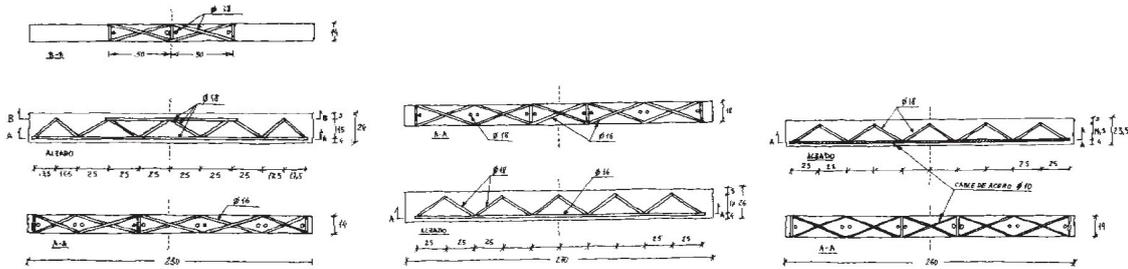
(a) Malha de varões de fibra de vidro (armadura de compressão e de tração); (b) Malha de varões de fibra de vidro (armadura de tração); (c) Malha de cabo de aço em tração e barras de fibra de vidro nas diagonais;

Figura 4.16: Reforço de vigas com armaduras internas (Cigni, 1981), retirado de [Arriaga et al.](#), Fig. 6.27.*

Ensaio experimentais: [Arriaga et al. \(2002\)](#) cita um estudo levado a cabo por Cigni (1981), onde se comprova a eficácia deste tipo de reforço mediante a colocação de armadura interna, formando uma malha triangular fixa com resina epóxi injetada. As 3 soluções de reforço estudadas são as apresentadas na Fig. 4.16. As vigas foram ensaiadas à flexão com carga aplicada a meio vão. Os resultados obtidos dos ensaios demonstraram um efeito significativo na redução da flecha da viga, maioritariamente devido ao efeito de rigidificação que este reforço de armadura interna confere às vigas. As vigas apresentaram comportamento elástico, com um aumento da tensão de

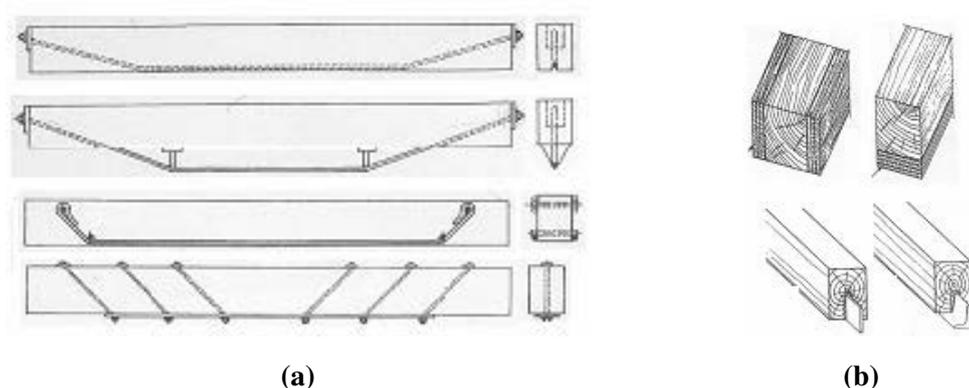
Figura 4.18: Reforço das vigas deformadas com auxílio de tirantes metálicos com esticadores de aço (a), ou por intermédio de lâminas de madeira coladas (b), ou ainda com chapa metálica ou de materiais compósitos colados (Rodrigues, 2004, Figura III.10).

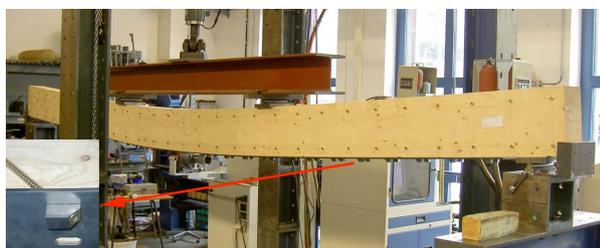
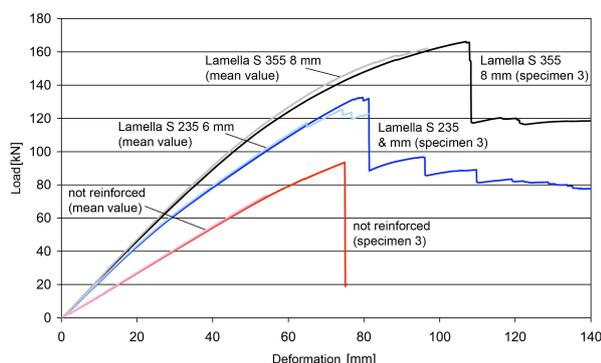
Figura 4.19: (a) Viga de MLC ensaiada à flexão com reforço interno (parafusos autoperfurantes) e externo (reforço à flexão com lamela de aço), detalhe no canto inferior esquerdo do calço de ancoragem para fixar os parafusos à lamela; (b) Diagramas de Força-deslocamento (kN-mm) para as vigas reforçadas.

* Vigas de MLC; Dimensões: 0.16 x 0.32 x 5.67 m (B x H x L); (b) Configurações de reforço e resultados: não reforçada [F_u , E_m , rotura frágil], 6 mm (S 235) [$+45\%F_u$, $+39\%E_m$, > rotura dúctil], 8 mm (S355) [$+80\%F_u$, $+49\%E_m$, >> rotura dúctil].

O esquema de ensaio com a lamela de aço e os ancoradouros são mostrados na Fig. 4.19a. O comportamento estrutural das vigas reforçadas comparativamente com a viga de referência sem reforço pode ser visto na Fig. 4.19b. Os resultados obtidos (ver Fig. 4.19b e nota de rodapé), demonstraram um aumento significativo da carga última e da rigidez à flexão em comparação com a viga não reforçada, e um modo de rotura bastante dúctil caracterizado pelo comportamento dúctil das lamelas de aço e da zona comprimida da madeira, o que é uma grande vantagem relativamente ao modo de rotura frágil normal das vigas de madeira. Este sistema de reforço

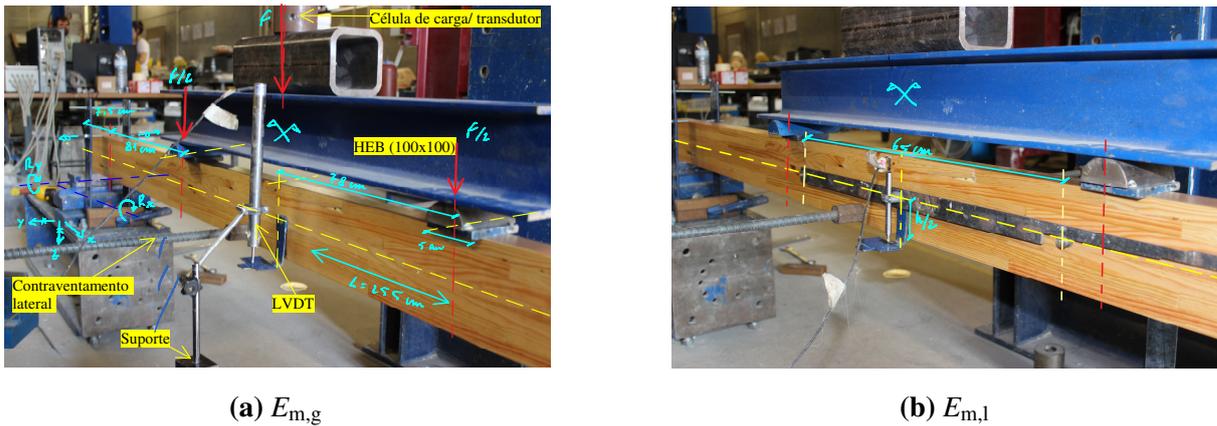
Figura 5.2: Apontamentos e medições da configuração de teste dos ensaios.

Na Fig. 5.2, são apresentadas as marcações das dimensões anteriormente definidas de forma anotativa, na imagem, da configuração de ensaio usada em laboratório. São ainda indicados, nesta mesma imagem, os componentes utilizados na montagem da configuração do ensaio, sua legenda, esquema de transferência de forças e condições de apoio e travamento necessários para a correta execução dos ensaios. Pode-se ainda observar a disposição dos equipamentos utilizados para medição dos deslocamentos e dos meios auxiliares a este sistema (suportes).

Foram colocados dois varões roscados lateralmente como precaução, ver Fig. 5.2, com o objetivo de evitar deslocamento laterais devido à encurvadura lateral do elemento. No caso do ensaio ser montado de forma simétrica e as cargas estiverem segundo a vertical do eixo de gravidade da viga, são evitadas excentricidades que resultariam em momentos torsores. Cálculos preliminares demonstraram que mesmo no caso das cargas serem aplicadas na face superior da viga, situação mais desfavorável, não haveria risco de ocorrência de encurvadura lateral ou risco de atingir a carga crítica, que levasse à rotura da viga devido à mesma.

Os equipamentos de medição das deformações foram de tal forma colocados, para medir o deslocamento de um ponto situado a meio vão e a meia altura da viga, como definido na norma. No caso da determinação do $E_{m,g}$, o comprimento analisado foi o comprimento total da viga, (ver Fig. 5.2a), já na determinação do $E_{m,l}$ o comprimento analisado foi o que se encontra entre as cargas, (ver Fig. 5.2b). Assim sendo, quando se considera o comprimento total da viga, a deformação medida inclui também deformações por corte, quando apenas se considera o comprimento entre as cargas, não está incluído a deformação por corte, visto que nesta zona não há esforços cortantes.

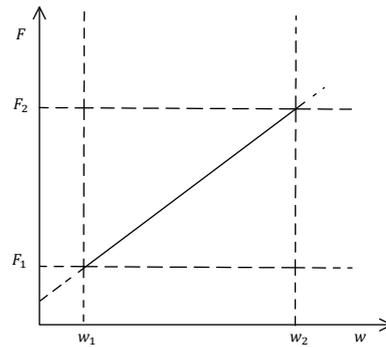
Figura 5.3: Gráfico de força-deslocamento no intervalo das deformações elásticas, EN 408 (2010c, Sec. 9, Fig.2).

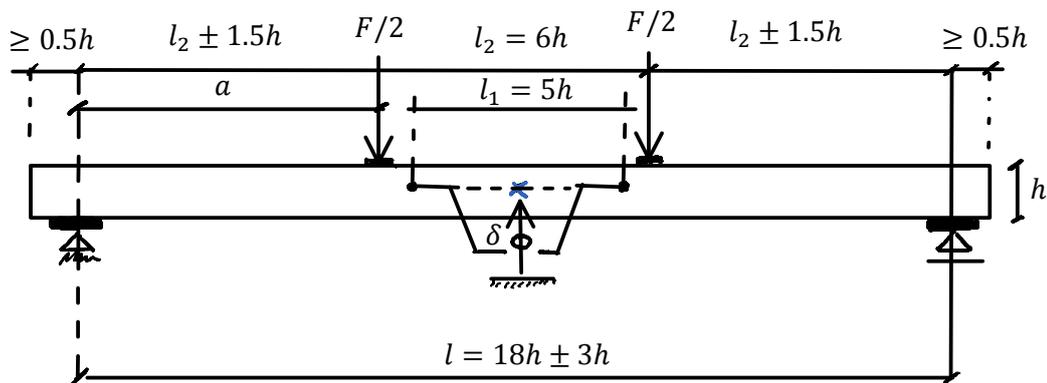
Figura 5.4: Configuração de teste para a determinação do módulo de elasticidade local, EN 408 (2010c, Sec. 9).

Para a determinação do módulo de elasticidade à flexão global e local, a configuração de teste do ensaio bem como a localização dos equipamentos de medição devem estar de acordo com o descrito na [EN 408 \(2010c, Sec. 9 e 10\)](#) e podem ser observados na Fig. 5.4 e 5.5.

O módulo de elasticidade local, foi determinado segundo a (EN 408, 2010c, Sec. 9). O esquema de ensaio está apresentado na Fig. 5.4. O valor do módulo de elasticidade local é determinado recorrendo à Eq. 5.4. O gráfico Força-Deslocamento do respetivo ensaio para cada viga ensaiada é apresentado na Fig. F.2. Cada gráfico apresenta a equação da reta da regressão linear, pela qual se obteve o valor do declive e do coeficiente de determinação. Note-se que o deslocamento máximo destes gráficos não vai além dos 10 mm, o que se apresenta bastante inferior ao deslocamento obtido para $0.4F_{m\acute{a}x,est}$. Por este fato a determinação do módulo de elasticidade local não está de acordo com a norma, mas por outro lado, os resultados dos ensaios da determinação do módulo de elasticidade global e resistência à flexão serão bastante menos influenciados por deformações que possam ter danificado a estrutura interna das vigas de madeira. Para além disso, apesar da força $0.4F_{m\acute{a}x,est}$ já ser uma força que garante à partida que até à qual não ocorrerá nenhuma deformação permanente, isto é garante que o ensaio será realizado para um patamar totalmente em regime elástico, o deslocamento de 10 mm é um deslocamento de serviço e por isso estas deformações permanentes não ocorrerão ou serão bastante minimizadas. Sendo assim, pode-se afirmar que o valor do módulo de elasticidade local foi determinado para deformações de serviço. Por consequência, é esperado um valor do módulo de elasticidade local mais elevado, pelo motivo que a rigidez de uma viga de madeira nos primeiros milímetros de deformação ser maior. A deformação obtida neste ensaio, não tem em conta deformações por corte, pelo fator do diagrama de esforços no vão analisado l_1 , não apresentar esforços de corte, ver Fig. 5.6.

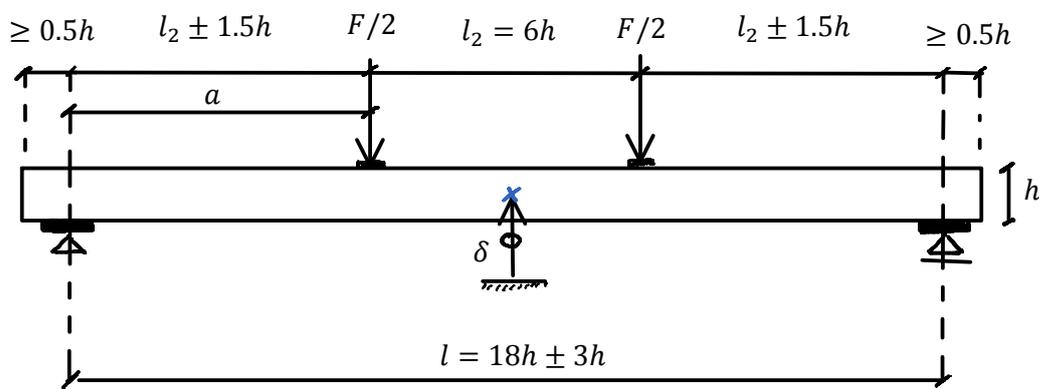
Figura 5.5: Configuração de teste para a determinação do módulo de elasticidade global, EN 408 (2010c, Sec. 10 ou 19).

O módulo de elasticidade global (N/mm²) obtém-se a partir dos valores de deformação medidos a meio vão do provete a partir do seu eixo neutro, sendo calculado através da Eq. 5.6, onde G é o módulo de cisalhamento (N/mm²) que foi considerado igual a infinito (∞), e l a distância entre o centros geométricos dos apoios, ou vão efetivo da viga (mm), como anotado na Fig. 5.5.

um só ensaio, estando este de acordo com o especificado pela EN 408 (2010c, sec. 10 e 19). O esquema utilizado está apresentado na Fig. 5.5. O valor do módulo de elasticidade global é determinado recorrendo à Eq. 5.6, enquanto que o valor da resistência à flexão é determinado recorrendo à Eq. 5.7.

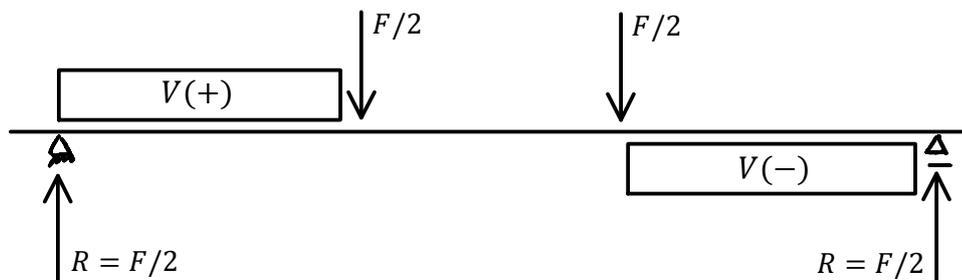
Figura 5.6: Diagrama de esforços transversos.

São apresentados na Fig. 5.6 e 5.7 os diagramas de esforços relativos aos ensaios da EN 408 (2010c, Sec. 9,10 e 19). A carga F é a carga transmitida pela célula de carga ao provete a ensaiar, mas é necessário ter em atenção que esta é dividida em duas cargas pontuais, para estar de acordo com a configuração de ensaio da norma. Deste modo a carga F é transferida ao provete segundo duas cargas pontuais de igual valor, respetivamente $F/2$. Trata-se de uma estrutura isostática, e como não tem nenhum carregamento segundo o eixo da peça, o esforço axial N é nulo. Como a configuração de ensaio é simétrica o valor máximo do esforço cortante V e a reação nos apoios R é $F/2$. O valor do esforço cortante é nulo entre as cargas pontuais e de valor máximo e constante entre o apoio e a carga pontual mais próxima. O valor do momento fletor é nulo nos apoios, crescendo linearmente até à carga pontual mais próxima onde atinge o seu máximo, e constante entre as cargas pontuais. O momento máximo M é dado pelo valor da força de reação $F/2$ multiplicado pelo seu braço a , resultando em $F * a/2$.

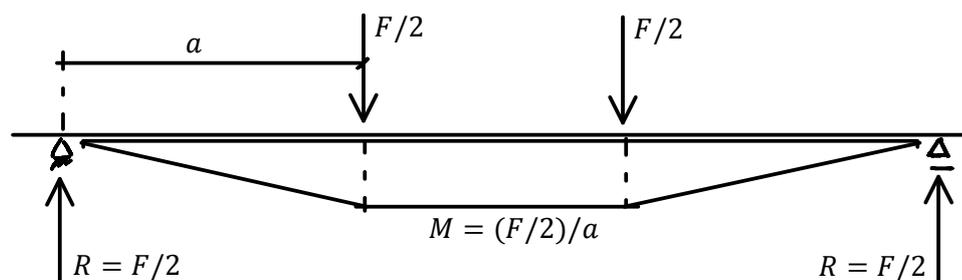
Figura 5.7: Diagrama de momentos fletores.

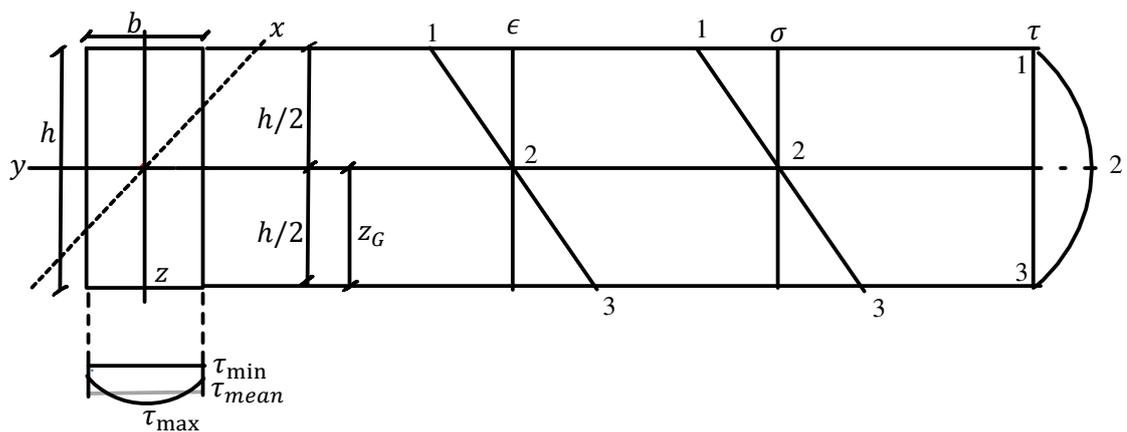
Figura 5.8: Esquema de tensões.

Nota: No caso da ocorrência do esmagamento da madeira na face comprimida antes da rotura por tração das fibras da face tracionada, o diagrama de tensões e extensões da Fig. 5.8, já não é linear elástico, mas sim, linear-plástico. As equações da elástica deixam de ser válidas em regime plástico.

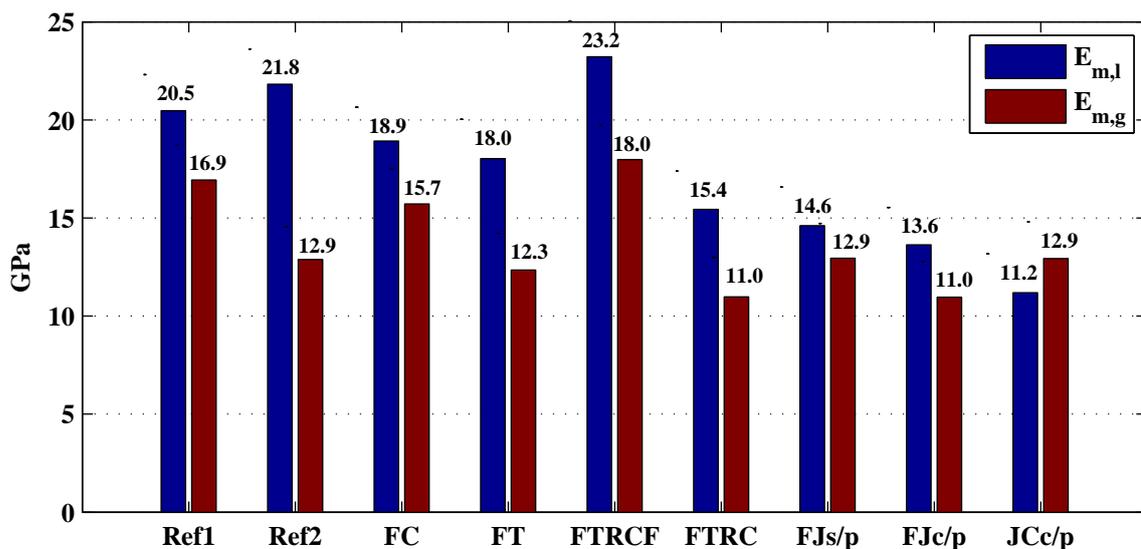
Figura 5.9: Módulo de elasticidade local e global obtidos.

Numa primeira fase, serão apresentados os resultados dos parâmetros medidos através dos ensaios preconizados na [EN 408 \(2010c, 9,10 e 19\)](#), por intermédio de gráficos de barras. O gráfico da Fig. 5.9 apresentará os parâmetros de rigidez medidos experimentalmente, e o gráfico da Fig. 5.10 a resistência à flexão.

De seguida segue-se a apresentação por meio de gráficos de barras das propriedades de rigidez, $E_{m,l}$ e $E_{m,g}$, na Fig 5.9, e da resistência à flexão, f_m , na Fig. 5.10, das vigas ensaiadas.
