Fendas de secagem em vigas de madeira.
Causas, efeitos na capacidade resistente e
métodos de reparação

Universidade do Minho
Escola de Engenharia

Dissertação de Mestrado
Ciclo de Estudos Integrados Conducentes ao
Grau de Mestre em Engenharia Civil

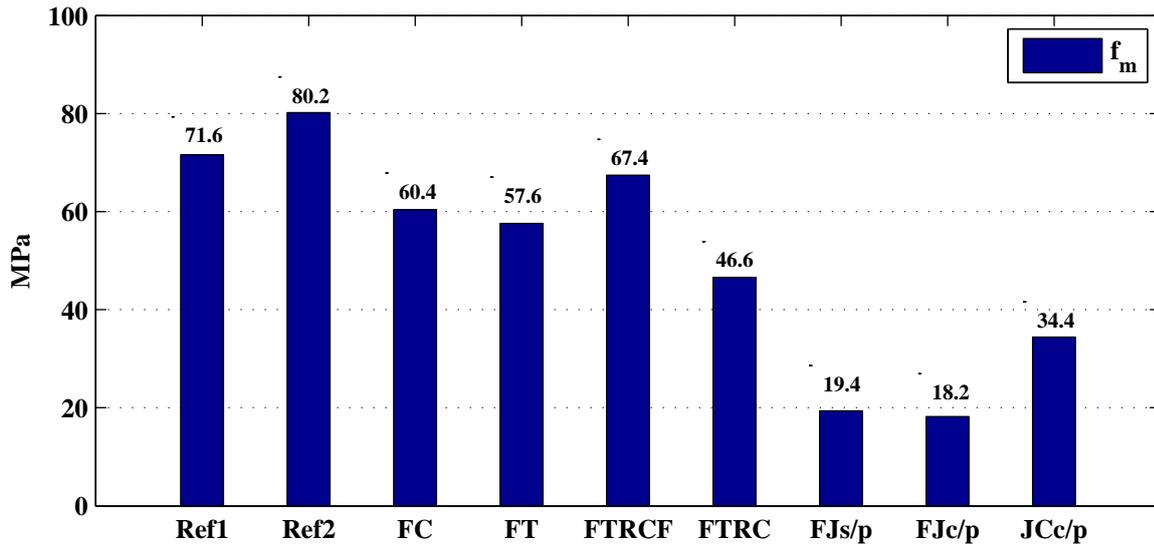
Figura 5.10: Resistência à flexão.

Numa primeira fase, serão apresentados os resultados dos parâmetros medidos através dos ensaios preconizados na [EN 408 \(2010c, 9,10 e 19\)](#), por intermédio de gráficos de barras. O gráfico da Fig. 5.9 apresentará os parâmetros de rigidez medidos experimentalmente, e o gráfico da Fig. 5.10 a resistência à flexão.

De seguida segue-se a apresentação por meio de gráficos de barras das propriedades de rigidez, $E_{m,l}$ e $E_{m,g}$, na Fig 5.9, e da resistência à flexão, f_m , na Fig. 5.10, das vigas ensaiadas.

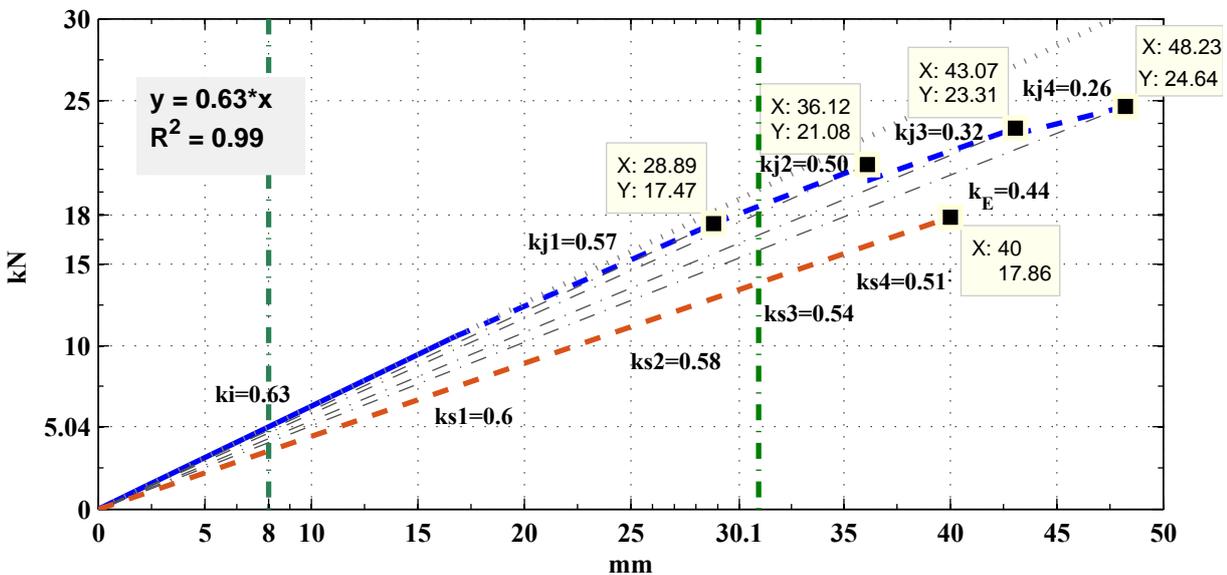
Figura 5.11: Resultados obtidos e estimados para a viga Ref1.

A viga Ref1 é da classe E, ver anexo A, apresenta um $k_i = 0.63$, diminuindo gradualmente para $k_j = 0.57$, até à cedência localizada das fibras inferiores, devido ao desvio do fio das fibras situadas junto da face tracionada (zona 3), para o deslocamento de 29 mm, ver Fig. 5.12a. A cedência localizada da viga mantém-se constante, até atingir o ponto de deslocamento de 36 mm, onde no qual, ocorre um agravamento instantâneo, que resultou numa ligeira queda da carga

O declive da reta do diagrama estimado, $k_E = 0.44$, corresponde a um módulo de elasticidade global igual a 12 GPa, sendo este inferior ao correspondente obtido experimentalmente, $k_i = 0.63$, e ao declive secante aquando a rotura da viga, $k_{s4} = 0.51$.

A carga máxima do diagrama estimado, 17.8 kN, é próxima da carga obtida para o diagrama experimental aquando o surgimento da primeira rotura localizada visível, ver Fig. 5.12a.

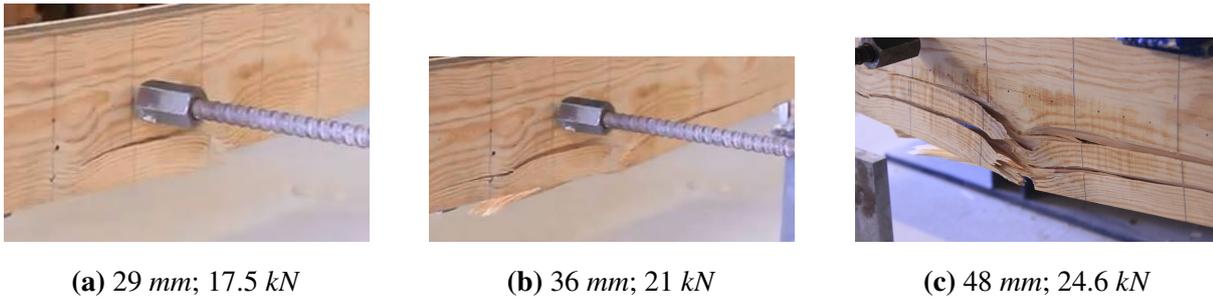
Figura 5.12: (a) início da rotura localizada devido ao desvio das fibras na zona tracionada; (b&c) Propagação de (a).

e da alteração de um $k_{j2} = 0.5$ para $k_{j3} = 0.32$, ver Fig.5.12b . Deste o deslocamento anterior até ao 48 mm a viga vai perdendo rigidez passando a ter um $k_{j4} = 0.26$, e é para este mesmo deslocamento que ocorre um agravamento exagerado da cedência das fibras localizadas, levando à rotura global da viga para uma carga de 24.6 kN, ver Fig. 5.12c.

A localização do defeito natural, desvio do fio localizado, na zona tracionada da viga, deve ser evitado, porque este tipo de defeito resulta na rotura localizada da viga como é apresentado nas Figs. 5.12a, 5.12b e 5.12c, devido a tensões transversais de tração às fibras tracionadas que apresentem desvio do fio.

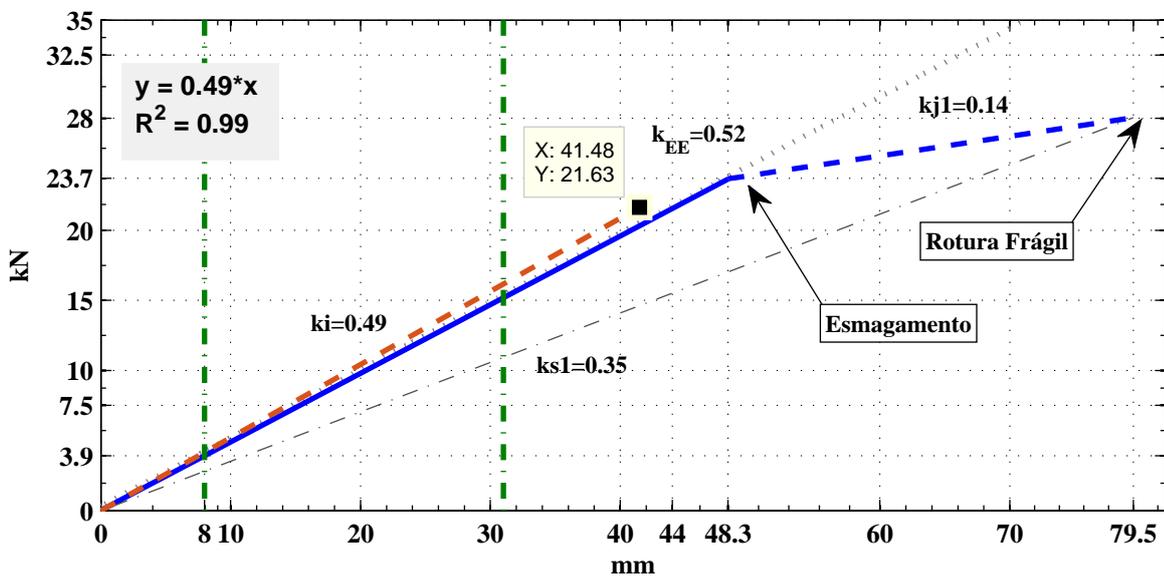
Figura 5.13: Resultados obtidos e estimados para a viga Ref2.

A viga Ref2 é da classe de qualidade EE, ver anexo A. Esta viga, apresenta um $k_i = 0.49$. Ao deslocamento 48 mm, ver Fig. 5.14a, as fibras da zona comprimida cedem por esmagamento, após este ponto a rigidez da viga desce consideravelmente, apresentando um $k_j = 0.14$. A rigidez secante aquando a rotura global da viga é de $k_{s1} = 0.35$.

É importante destacar, que a viga apresentou um diagrama de carga-deslocamento ideal, para uma viga da classe EE (sem defeitos), ver gráfico da Fig. 5.13.

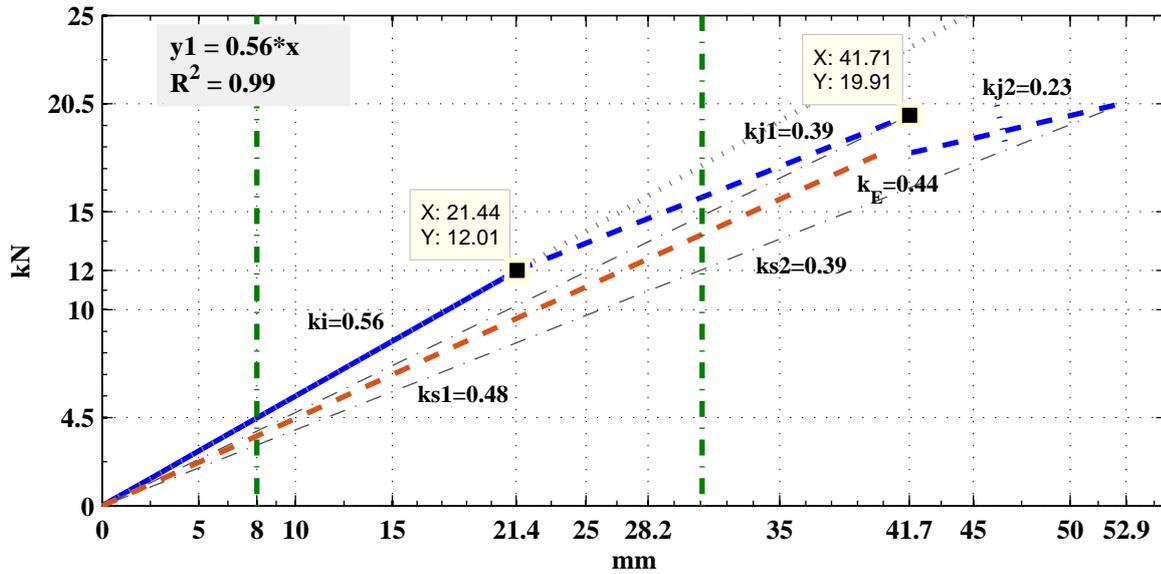
Figura 5.15: Resultados obtidos e estimados para a viga FC.

A viga FC, é da classe E, ver anexo A, e apresenta um $k_i = 0.56$. A cedência da viga ocorre por rotura localizada das fibras de tração ao deslocamento de 21 mm, começando num pequeno desvio do fio na face inferior, ver Fig. 5.16a. A rotura localizada prolonga-se no sentido das fibras até ao deslocamento de 42 mm. Por efeito da diminuição da altura efetiva ocorre a diminuição da rigidez para $k_{j1} = 0.39$. Do deslocamento 42 ao 53 mm volta a ocorrer o mesmo tipo de rotura localizada, ver Fig.5.16b, só que em sentido contrário, fazendo com que a altura efetiva diminuísse ainda mais, resultando na diminuição da rigidez para $k_{j2} = 0.23$.

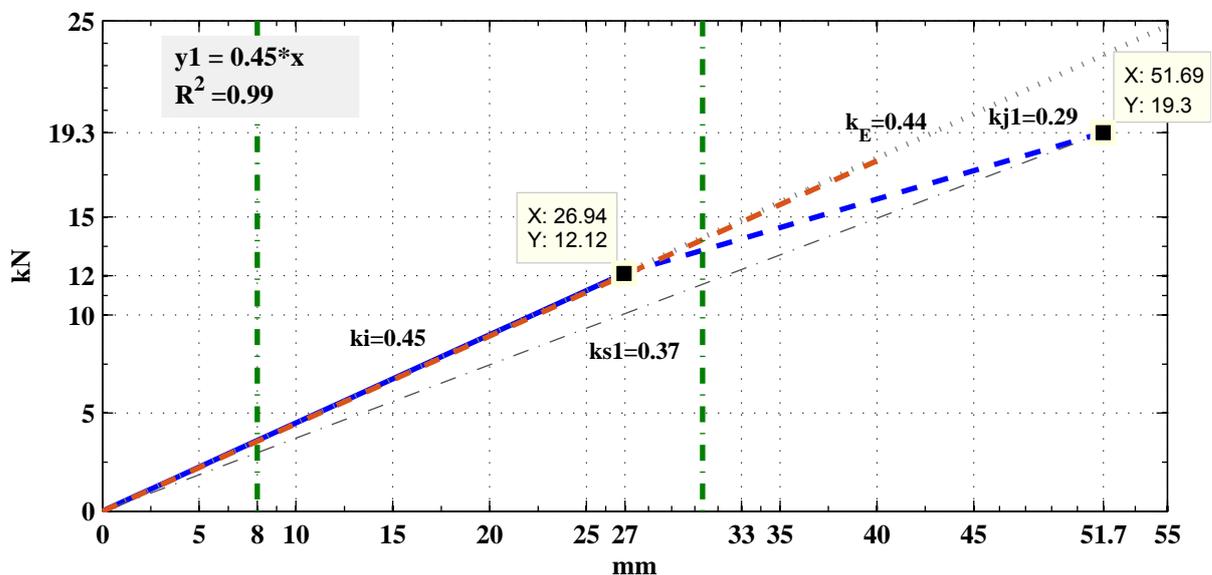
Figura 5.17: Resultados obtidos e estimados para a viga FT.

A viga FT é da classe E, ver anexo A, e está orientada com as fendas na zona tracionada. Apresenta um $k_i = 0.45$ até aos 27 mm. Posteriormente apresenta um $k_{j1} = 0.29$, uma parte devido à presença das fendas. Ao deslocamento de 52 mm ocorre a rotura global e frágil da viga,

A utilização da reta estimada de declive $k_E = 0.44$ é válida para representar o comportamento à flexão da viga mediante a aplicação do fator γ_M , que limita os deslocamentos ao intervalo dos 0 aos 30 mm, intervalo no qual a viga apresenta a sua rigidez inicial.

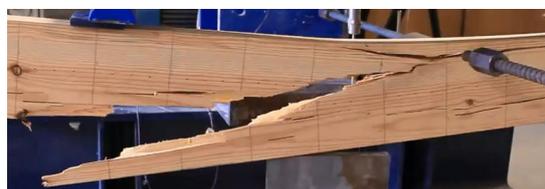
(b) 52 mm; 19.3 kN

Figura 5.18: Rotura global das fibras tracionadas com início num nó

com se pode observar nas figuras 5.18a e 5.18b. A rotura tem início no nó solto nº2 situado na face inferior tracionada, ver anexo A.

Note-se que o caminho da rotura, inicia-se no nó, propagando-se diagonalmente com um ângulo de aproximadamente 30 graus (ângulo que a linha que une a zona mais comprimida, ao nó onde se iniciou a rotura, faz com a face inferior tracionada da viga), em direção ao alinhamento das fendas, seguindo caminho sobre o mesmo, até novamente seguir em direção diagonal até à zona mais comprimida da peça, ver Fig. 5.18a.

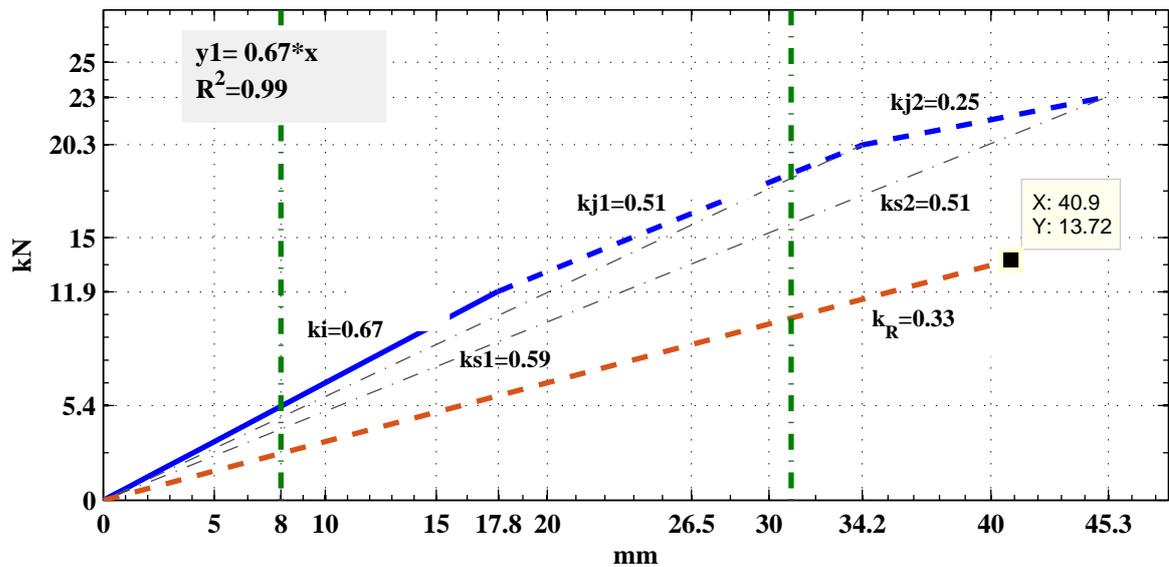
Figura 5.19: Resultados obtidos e estimados para a viga FTRCF.

A viga FTRCF, é da classe de qualidade R, com forte presença de fendas na vizinhança do centro geométrico da viga, ver anexo A. A viga apresenta um $k_i = 0.67$.

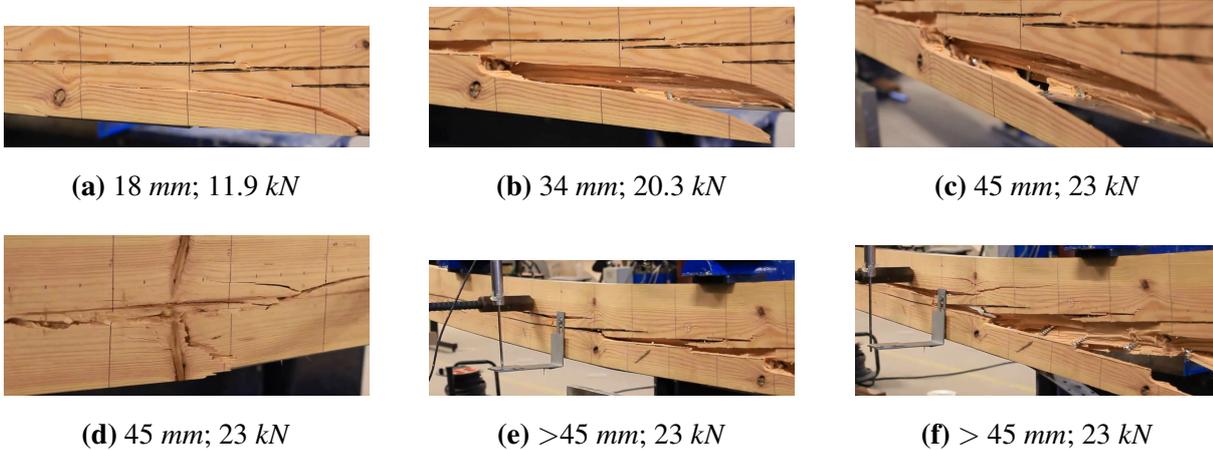
Figura 5.20: (a-e) Roturas locais; Rotura global (f).

Aos 18 mm de deslocamento, ocorre a rotura localizada das fibras tracionadas na zona 4, devido ao desvio das fibras junto à face tracionada, ver Fig.5.20a , propagando-se por entre os nós 3.1 e 3.2 desde o deslocamento 18 ao 34 mm, ver Fig. 5.20b.

A rotura localizada propaga-se por toda a zona central onde se encontram as fendas, ver Figs. 5.20c e 5.20d, durante a qual o valor de $k_{j2} = 0.25$, verificando-se uma queda drástica da rigidez, para cerca de 1/3 da rigidez inicial.

Para deslocamento superiores a 45 mm ocorreu a rotura da tira metálica por arrancamento dos elementos fixadores (pregos), e por consequência dá-se a rotura global da viga, ver Fig. 5.20f.

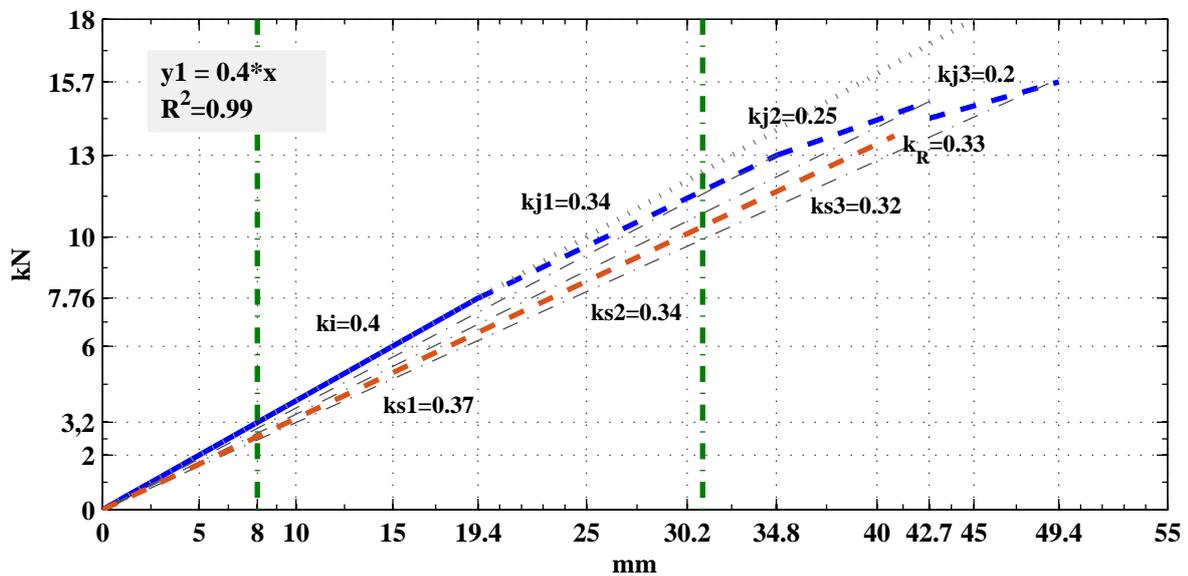
Figura 5.21: Resultados obtidos e estimados para a viga FTRC.

A viga FTRC, foi classificada como sendo da CQ:R, ver Anexo A, e reforçada ao “corte”, por meio de parafusos auto-perfurantes, ver C.2.1. Devido à incorreta colocação dos parafusos, estes conjuntamente com as fendas na face tracionada da peça, passaram a ter um efeito de dano, e como resultado, esta viga foi a que apresentou a menor rigidez à flexão inicial de todas as vigas

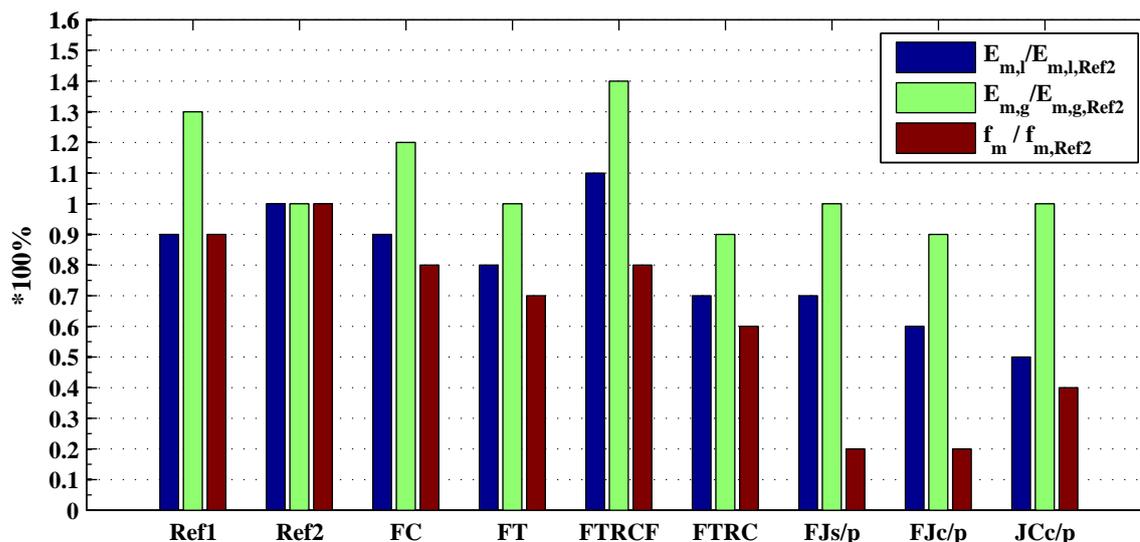
Figura 5.23: Coeficientes unitários.

O gráfico de barras da Fig. 5.23, apresenta os valores obtidos para cada viga, do módulo de elasticidade local, global e da resistência à flexão relativamente aos mesmos valores referentes à viga Ref2. Por meio deste gráfico, é possível quantificar qual o ganho/ perda que as propriedades mecânicas de flexão, anteriormente mencionadas, para cada viga, tiveram relativamente à viga Ref2. A viga Ref2, assume portanto, um papel relevante, por ser a viga de referência.

Em comparação com a viga Ref2 (CQ-EE), as vigas Ref1, FC e FT (CQ-E), apresentaram um módulo de elasticidade local menor, (10%, 10% e 20%), e uma resistência à flexão menor (10%, 20% e 30%). Em relação ao módulo de elasticidade global, verificou-se um aumento por parte das vigas Ref1 e FC, (30% e 20%), ver gráficos das Figs. 5.23, 5.9, 5.10.

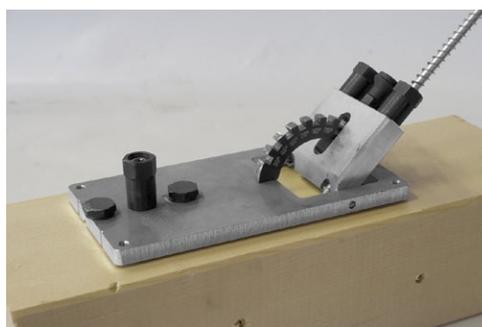
(b) Suporte para aparafusamento inclinado.

Figura C.1: Materiais usados no reforço ao corte ([Rothoblaas](#)).

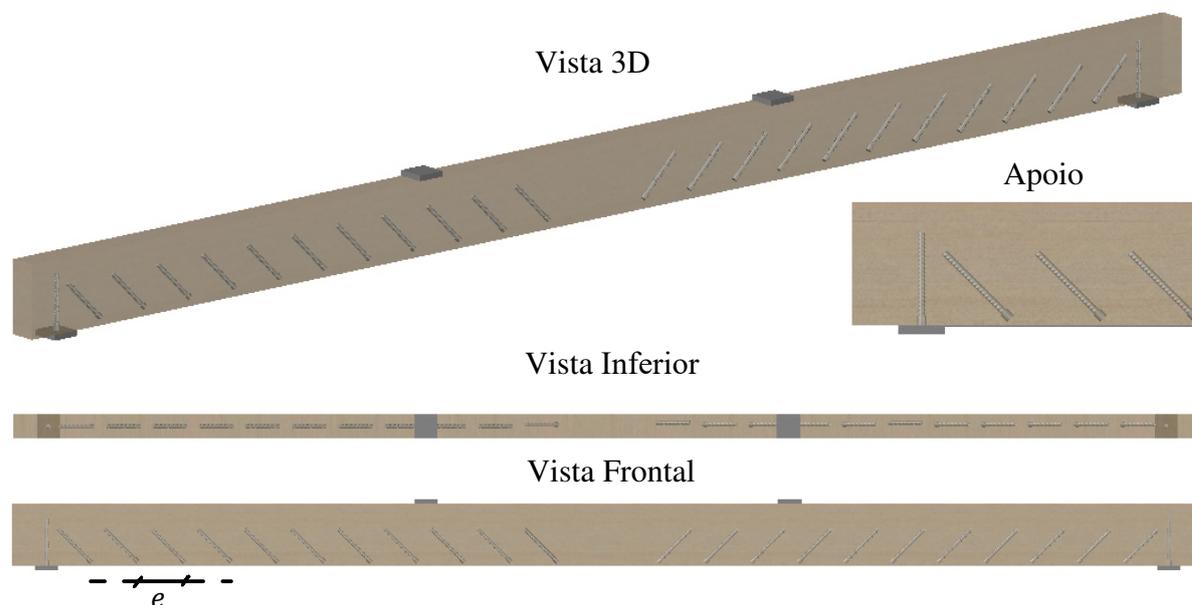
Figura C.3: Representação 3D do reforço ao corte de vigas com parafusos auto-perfurantes, inclinados.

A viga FTRC, classificada com a CQ:R, foi reforçada ao corte, com recurso a parafusos auto-perfurantes inclinados. O esquema 3D do reforço ao corte pode ser visualizado na Fig. C.3.

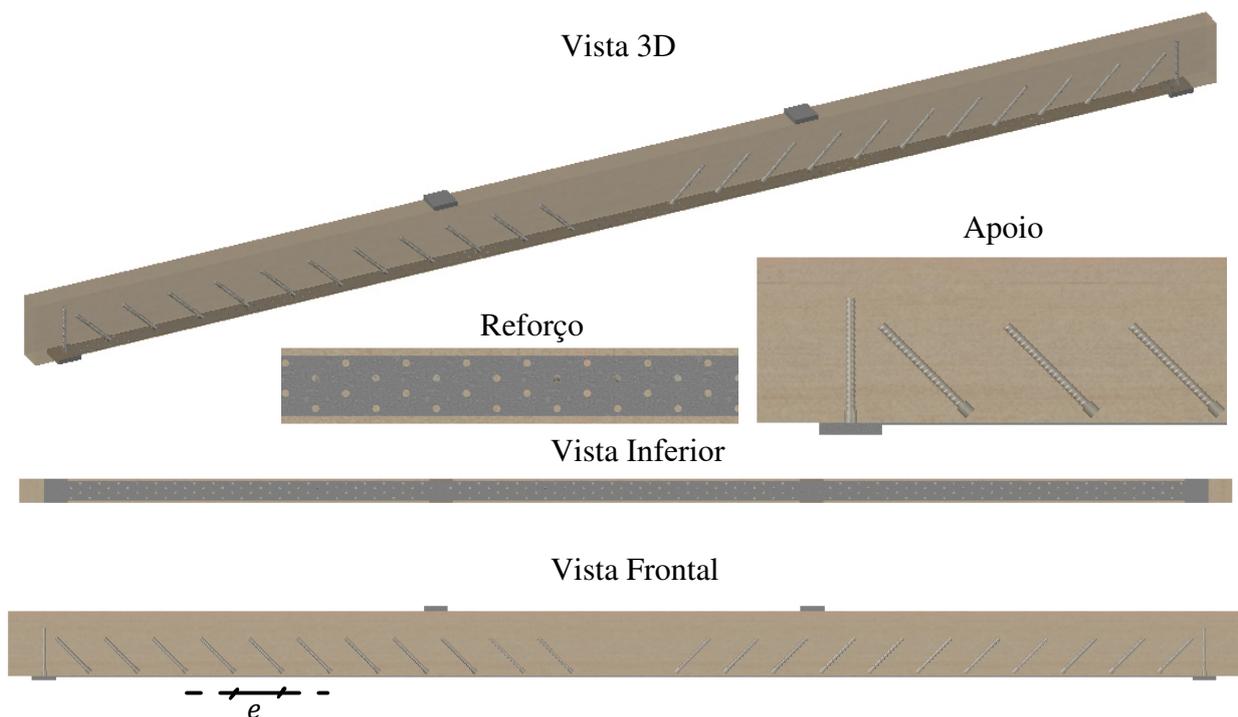
Figura C.4: Representação 3D do reforço à flexão de vigas com tiras metálicas perfuradas.

A viga FTRCF, também classificada com a CQ:R, foi reforçada ao corte, de igual modo que as vigas referidas em C.2.2. Adicionalmente, esta viga foi ainda reforçada à flexão com recurso a tiras metálicas perfuradas e usados pregos como elementos fixadores das tiras metálicas à face tracionada da viga, ver Fig. C.4 e Tab. D.5.

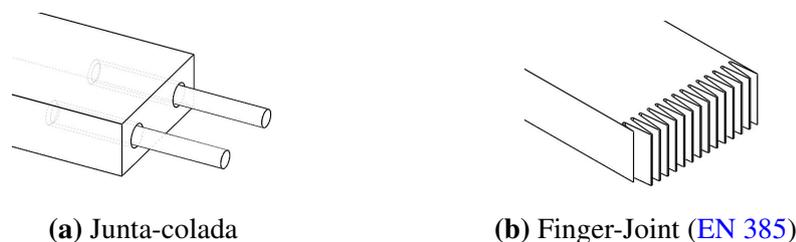
Figura C.5: Ligações de topo.

Foram testados dois tipos de juntas de topo das lamelas, designadamente “finger-joints” e “juntas coladas (JC)”, ver Fig. C.5.

Maioritariamente a junta de topo do tipo Finger-joint, é a utilizada no fabrico de MLC, mas para este trabalho estudou-se uma segunda opção, que fosse mais fácil de realizar e que recorresse apenas a ferramentas comuns (sem recorrer a fresas).

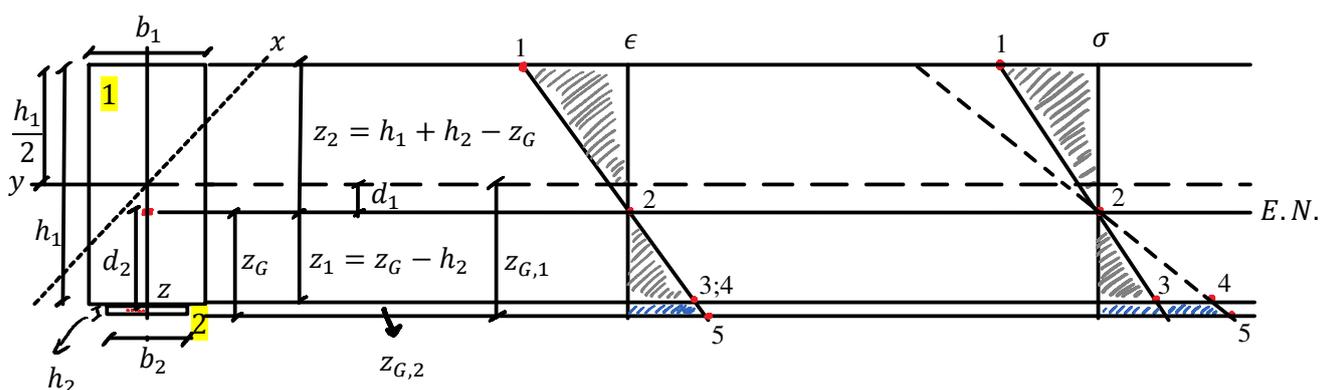
Figura C.6: Esquema de tensões - viga reforçada à flexão.

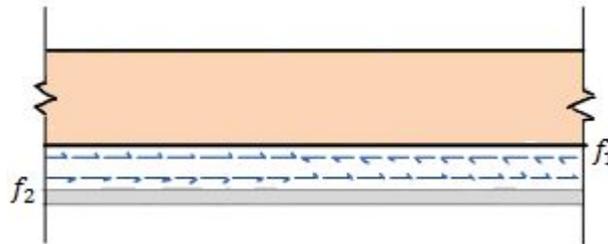
Figura C.7: Fluxo de corte numa secção mista madeira-aço.

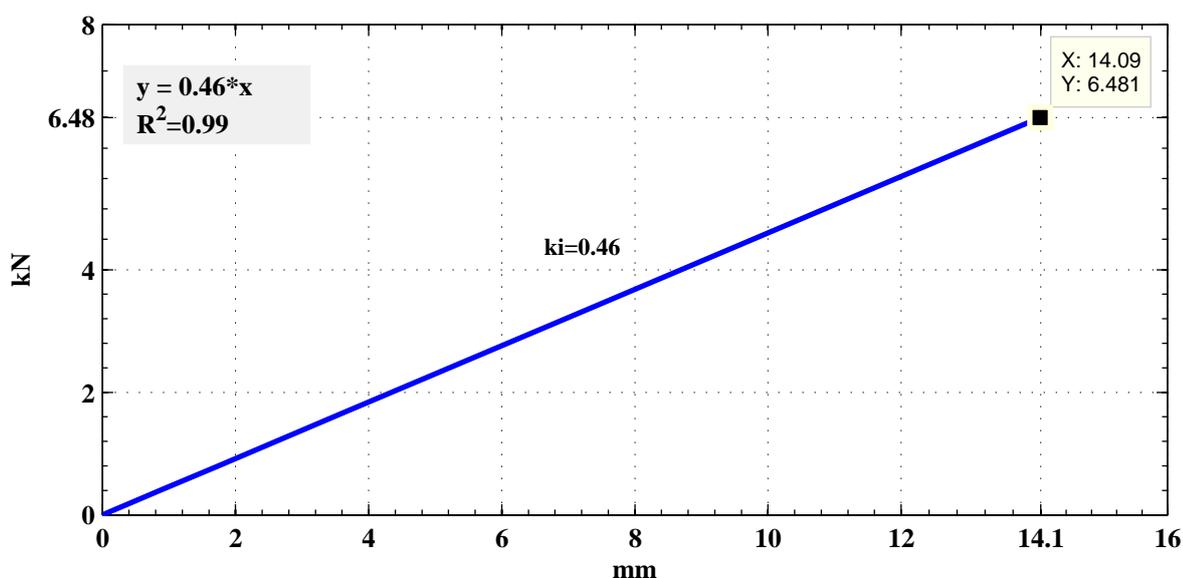
Figura C.9: Resultados obtidos para a viga FJs.

A viga Fjs/p, ver C.3, apresentou uma rigidez inicial, $k_i = 0.46$, demonstrando-se superior à rigidez estimada para vigas de MM classificadas com a classe de qualidade E, $k_E = 0.44$ (12 GPa).

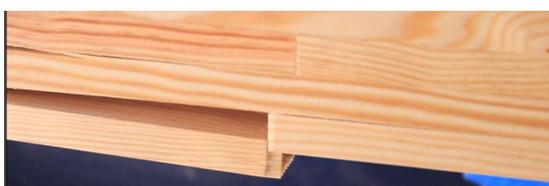
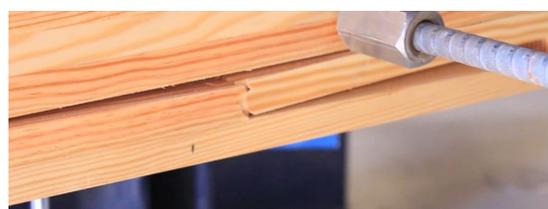
(a) 14 mm

(b) 14 mm

Figura C.10: (a&b) Rotura do plano junta de colagem entre as lamelas tracionadas.

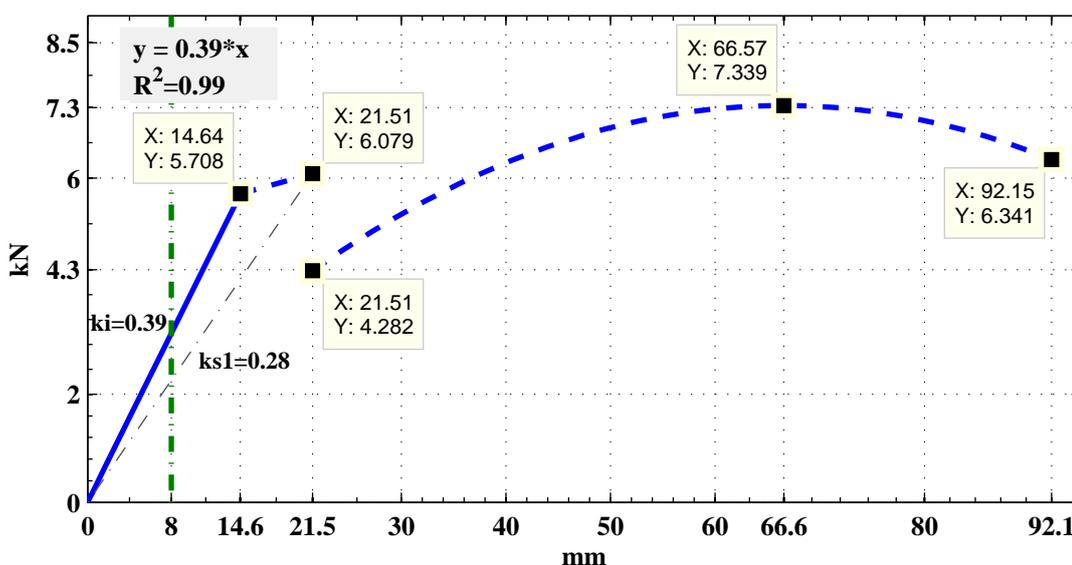
Figura C.11: Resultados obtidos para a viga FJc.

A viga FJc/p, trata-se da viga FJs/p reforçada com parafusos auto-perfurantes após ter sido ensaiada, ver C.2.1. Neste ensaio, ocorreu uma diminuição da rigidez de um $k_i = 0.46$ para 0.39,

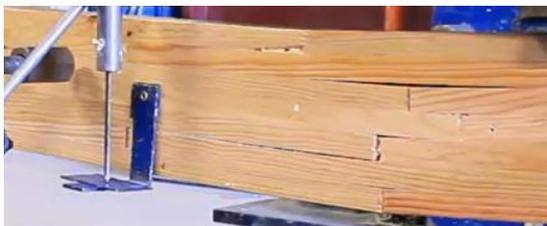
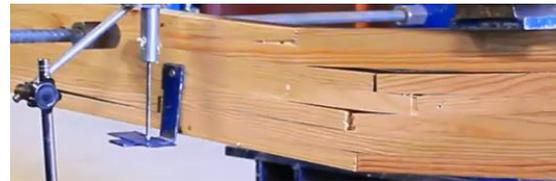
(a) 14-22 mm

(b) 22-92 mm

Figura C.12: (a&b) Rotura do plano junta de colagem entre as lamelas comprimidas.

fazendo que o valor passa-se a ser inferior à rigidez apresentada por uma viga de MM da classe de qualidade E, $k_E = 0.44$. A carga máxima diminuiu ligeiramente, e o deslocamento respetivo aumentou ligeiramente. Do deslocamento 22 mm ao 66 mm, a viga apresentou um patamar de recuperação após a carga ter caído abruptamente para o deslocamento 22 mm, atingindo uma carga máxima de 7.4 kN, cerca de 1 kN superior à anteriormente obtida. Este endurecimento deve-se à rigidez suplementar que os parafusos fornecem a sua área de influência na viga. No entanto a rotura ocorreu de igual forma ao do ensaio anterior sem reforço, só que nas lamelas de compressão. Como as lamelas tracionadas estavam sob a área de influência dos parafusos, as tensões de tração transversais foram absorvidas pela tração dos parafusos evitando a rotura ocorrida anteriormente, fazendo com que do deslocamento 22 ou 92 mm, as lamelas de compressão se separassem do modo apresentado nas Figs. C.12a e C.12b.

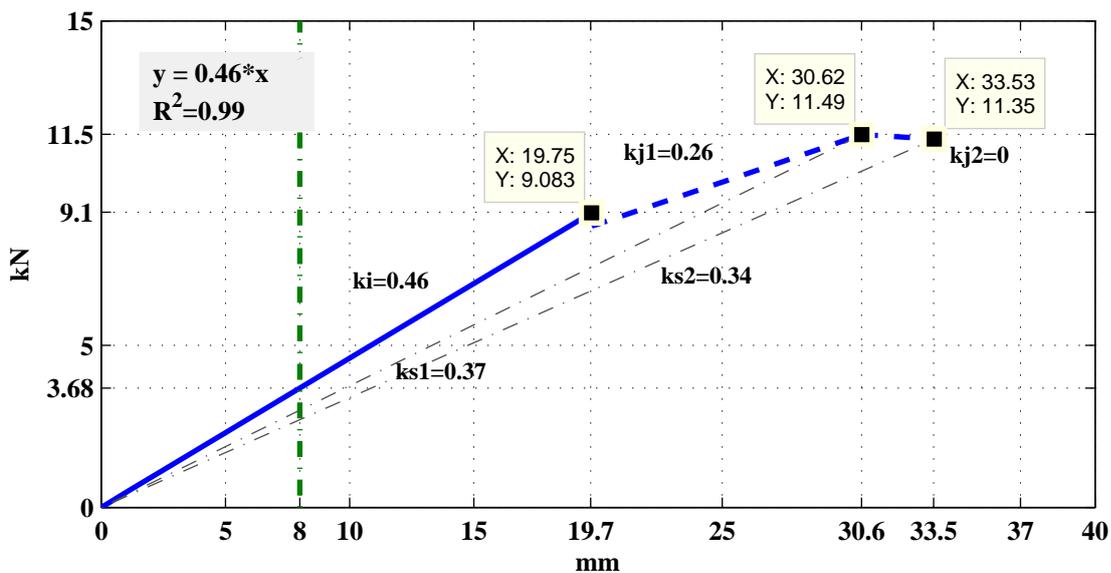
Figura C.13: Resultados obtidos para a viga JCc.

A viga JCs/p, ver C.3, apresentou um $k_i = 0.46$, à semelhança da viga FJs/p. Para o nível de carga e deslocamento máximos da viga FJs/p, a viga JCs/p apresenta os mesmos valores, 14 mm e 6.5 kN. A viga JSc/p poderia ter apresentado uma rigidez ligeiramente superior, se o comprimento dos parafusos fosse suficiente para alcançar a face superior comprimida da viga, tirando proveito do efeito de tiragem. Pelo fator desta viga ter sido previamente reforçada ao “corte” com parafusos, conseguiu atingir valores mais elevados, antes da rotura por descolamento da junta de topo, ver Fig. C.14a, atingindo níveis de deslocamento e carga de, 20 mm e 9 kN, sendo o acréscimo de carga de 2.5 kN. Como o deslizamento entre as lamelas foi restringido pela presença dos parafusos, a separação das juntas de topo foi menor, por aumento da rigidez ao deslizamento (k_{ser}). A rotura ocorrida na viga FJs/p não se verificou desta vez, pelos mesmos motivos mencionadas para a viga FJc/p. A partir do deslocamento 20 mm até ao deslocamento 30 mm a separação dos topos foi se agravando, com o surgimento de uma nova ocorrência, duas lamelas acima da primeira, ver Fig. C.14b, atingindo-se o valor da carga máxima de 11.5 kN, para o qual também ocorreu a rotura por tração da lamela entre as juntas de topo consecutivas. A rotura por tração desta lamela, ocorreu para um baixo nível de carga expectável, consequência da forte solicitação à tração que esta lamela estava sujeita. As tensões das três lamelas mais solicitadas à tração estavam apenas a ser suportadas por uma. Com a área efetiva à tração reduzida, a rotura por tração ocorreu para níveis de carga inferiores, cerca de metade do mínimo expectável.

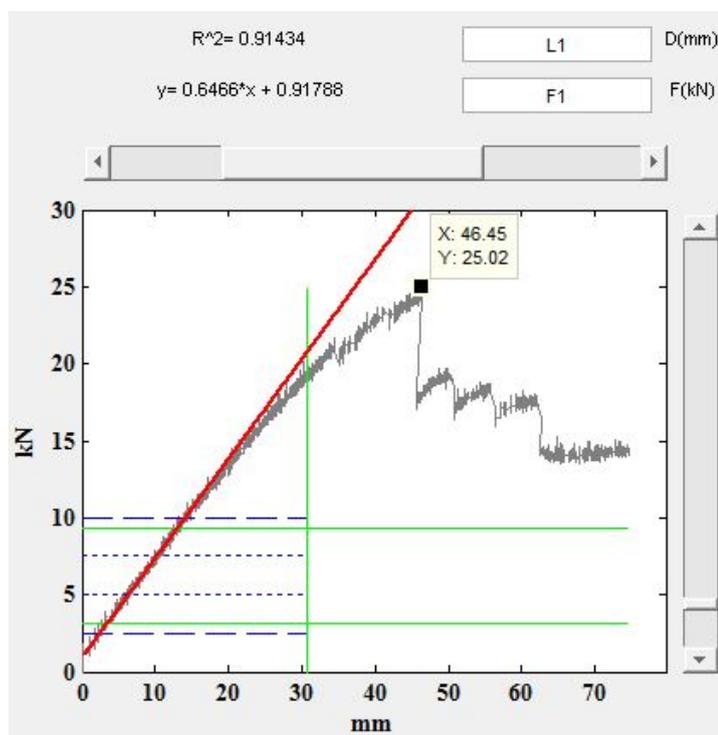
Figura F.1: Programa desenvolvido usando o Guide(Matlab) - Regressão Linear

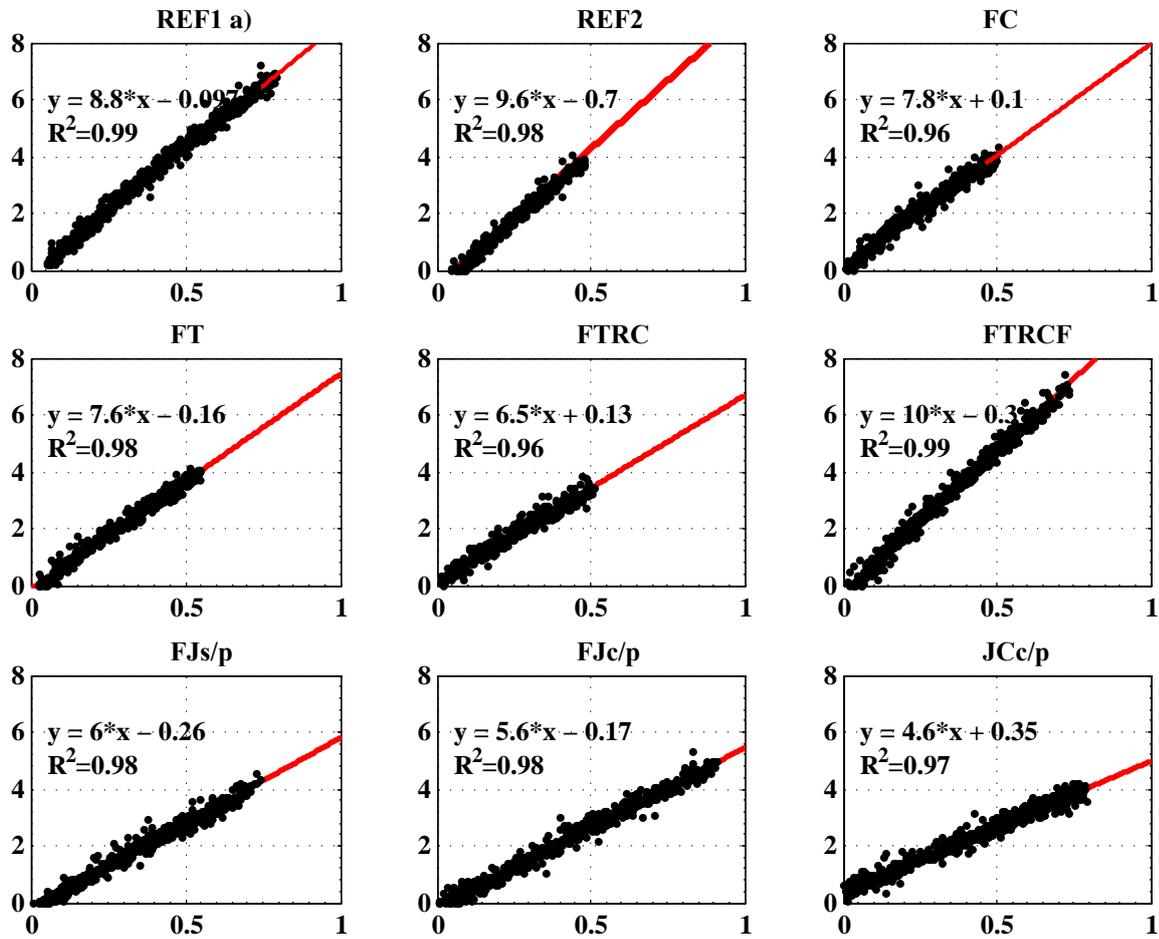
Figura F.2: Resultados dos ensaios para determinação do módulo de elasticidade local; Eixo das ordenadas: Deslocamento (mm*10⁻¹); Eixo das abcissas: Força (kN).

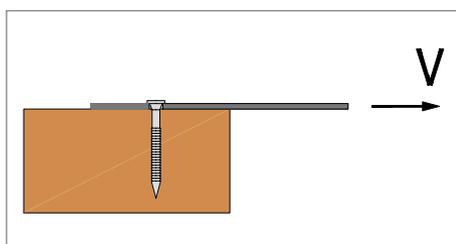
Espessura placa	V _{zul} admiss. [kN]	R _{v,k} característico [kN]				
		4,0 x 40	4,0 x 50	4,0 x 60	4,0 x 75	4,0 x 100
Anker Ø 4	4,0 x L					
s = 1,50 mm	0,71	1,12	1,38	1,45	1,52	1,65
s = 2,00 mm	0,71	1,12	1,38	1,45	1,52	1,65
s = 3,00 mm	0,71	1,31	1,62	1,69	1,75	1,89
s = 4,00 mm	0,71	1,52	1,84	1,92	1,99	2,12

- Os valores admissíveis (V_{zul}) são calculados segundo norma DIN 1052:1988.
- Os valores característicos (R_{v,k}) são calculados segundo norma EN 1995:2004.

Figura G.1: Pregos Anker e resistência ao corte simples (madeira-tira metálica), ([Rothoblaas](#)).
