Metodologia para conservação de estruturas de madeira: Teoria e prática

Paulo B. Lourenço

ISISE, Departamento de Engenharia Civil, Universidade do Minho, Guimarães
pbl@civil.uminho.pt

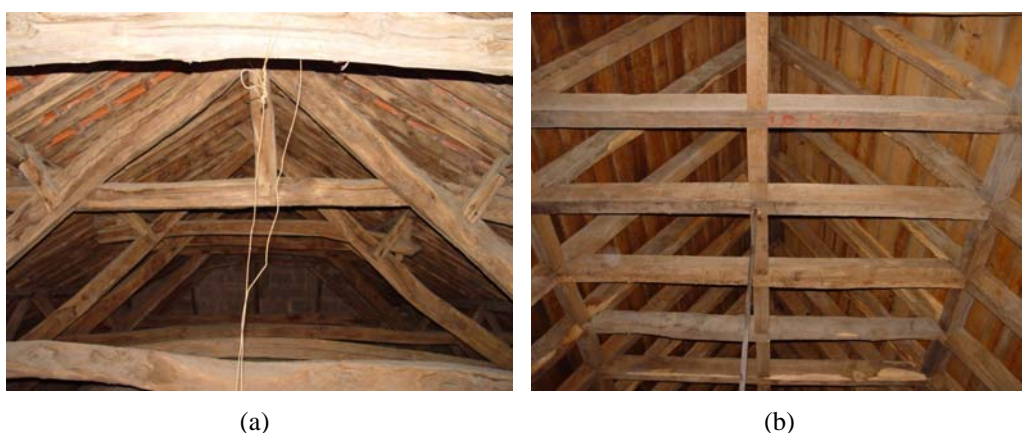
Figura 3 – Aspeto das coberturas: (a) pré-industrializada com secções roladas, Mosteiro de Arouca; (b) pós-industrializada com secções em esquadria, Paço dos Duques de Bragança

danificado a quase intacto). Uma diferença relevante entre as estruturas é que duas delas tinham mais de 200 anos (pré-industriais) e utilizavam troncos rolados enquanto as outras duas tinha cerca de 70 anos (pós-industriais), e utilizavam secções em esquadria. A Figura 3 mostra as diferenças evidentes entre os elementos estruturais.

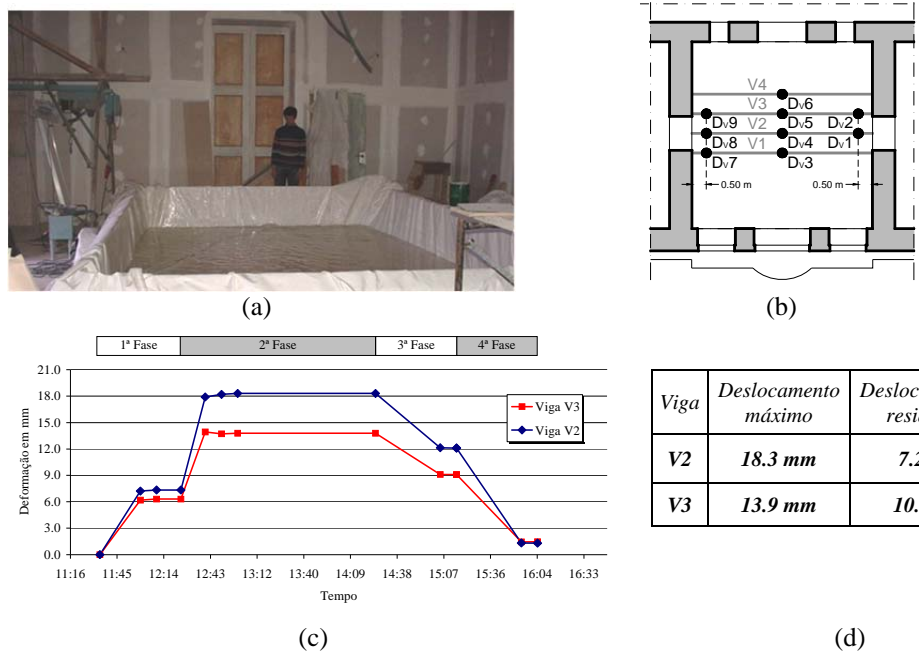
Figura 7 – Ensaio de carga: (a) reservatório de água para aplicação de carga; (b) localização dos transdutores de deslocamento; (c) resposta dos transdutores ao longo do tempo; (d) deslocamentos máximos e residuais

A madeira da estrutura está em bom estado e não apresenta dano estrutural, apesar de se verificar algum ataque por insetos xilófagos. De acordo com uma análise de estabilidade prévia, a segurança da estrutura seria insuficiente pelo que foi decidido proceder à realização de um ensaio de carga. O ensaio foi efetuado com um reservatório de água, ver Figura 7a,b, utilizando nove transdutores de deslocamento para controlo da resposta. O ensaio de carga foi realizado em quatro fases: (a) 50% da ação total; (b) 100% da ação total; (c) descarga até 50% da ação total; (d) descarga total. Cada etapa de carga demorou entre 25 e 40 minutos, conduzindo a um total de ensaio de cinco horas, incluindo o tempo de decisão sobre a etapa seguinte. Após completar os ensaios, verificaram-se deslocamentos residuais em todos os transdutores, como habitual. A Figura 7c,d ilustra a resposta de flexão das vigas V2 e V3, sendo o deslocamento máximo da viga V2 de 18.3 mm. Este valor deveria ser inferior a $1/300$ do vão para carregamentos de curta duração (21 mm). O deslocamento residual médio obtido é de 9%, que é muito razoável para este tipo de estrutura pelo que o pavimento pode ser utilizado para uma sobrecarga de utilização de 3 kN/m^2 , em qualquer reforço.

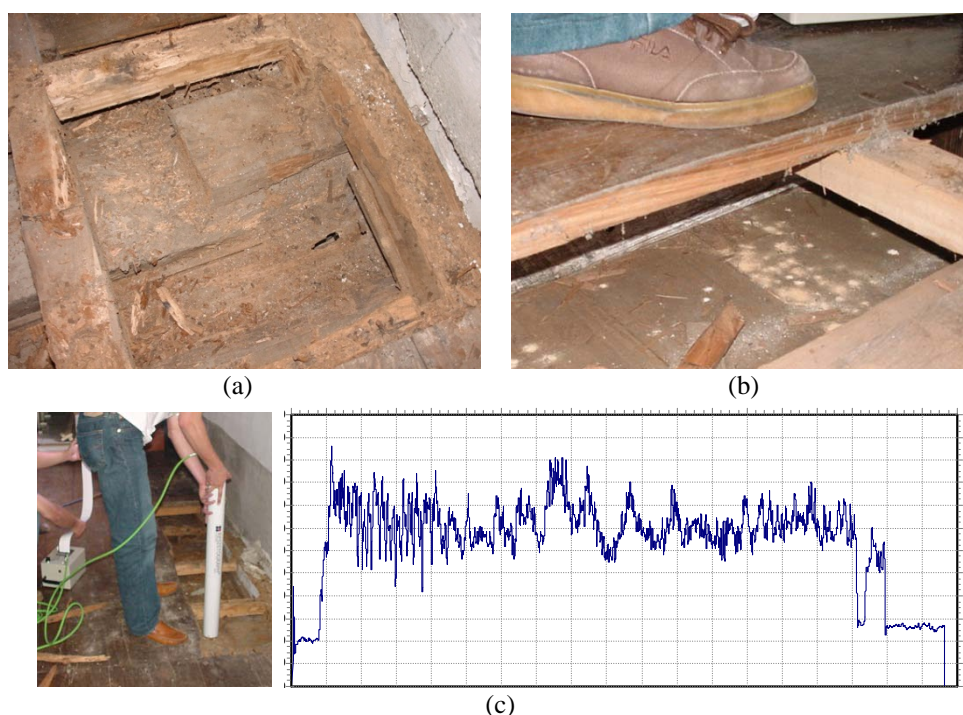
Figura 9 – Detalhes acerca do estado da madeira: (a) junto ao apoio de uma viga deteriorada; (b) ataque biológico junto do soalho; (c) resultados do resistógrafo

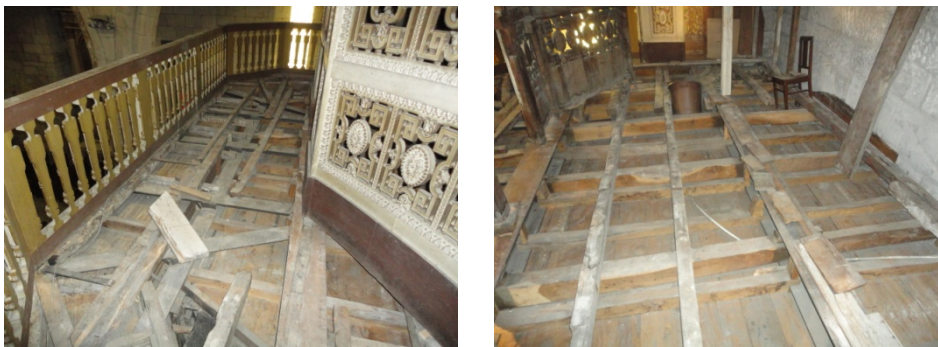
Figura 10 – Pavimento do coro alto após desmonte do soalho

O desmonte do soalho do pavimento permitiu definir com rigor a geometria da estrutura (Figura 10). A estrutura metálica é constituída por três pórticos metálicos paralelos e por cinco vigas que suportam o vão em consola. O soalho (espessura igual a 2.5 cm) assenta sobre um

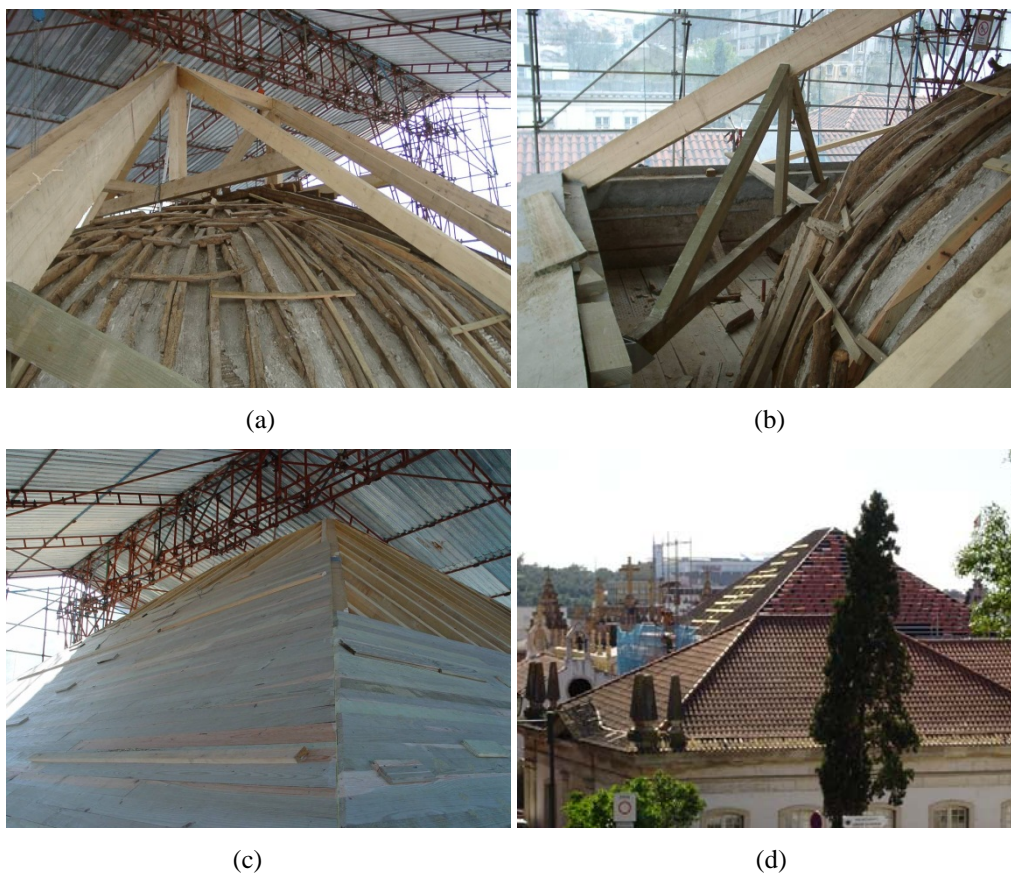
Figura 14 – Detalhes da execução: (a) nova estrutura principal da cobertura; (b) asnas de canto; (c) madres e colocação do forro; (d) cobertura em fase de conclusão

Os apoios da cobertura na viga-cinta de betão armado são realizados apoiando as peças em nichos na estrutura original e interpondo tacos de neoprene, enquanto as asnas de canto apoiam em aparelhos de aço inoxidável criados para o efeito, assegurando-se a conveniente ventilação. As ligações entre as várias peças foram pregadas ou aparafusadas usando chapas de aço inoxidável. Sobre o forro de madeira foi colocada uma subtelha estanque tipo ONDULINE e telha cerâmica de canal e capa, aparafusada sobre ripas de PVC face à elevada inclinação do telhado. A cumeeira foi realizada a seco, permitindo-se a ventilação do interior da cobertura, a ventilação do forro e a ventilação das telhas. Na Figura 14 apresentam-se diferentes aspetos da execução da obra.

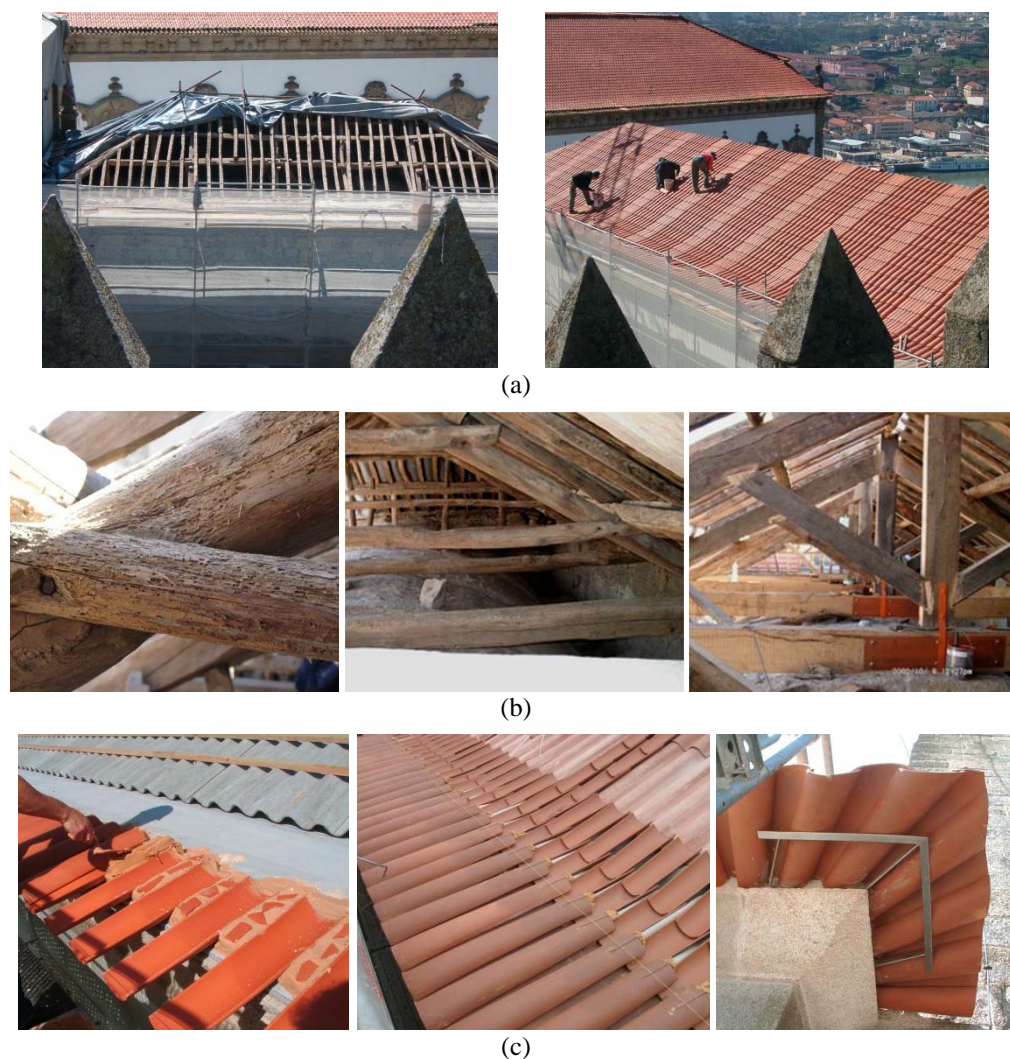
Figura 15 – Detalhes da execução: (a) cobertura durante e após a execução dos trabalhos; (b) detalhes da estruturas e reparações locais; (c) detalhes dos beirais e subtelha

A origem da Sé do Porto data do séc. XII, tendo sido realizados trabalhos extensos de conservação na última década. Os trabalhos na cobertura incluíram a aplicação de produtos de preservação, a limpeza e a reparação local, tendo sido possível manter a generalidade das estruturas existentes em madeira, ver Figura 15.
