## Durabilidade de Betões Reforçados com Fibras de Aço

### RESUMO

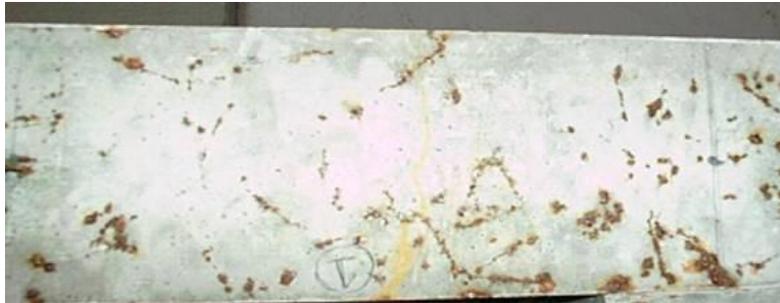
Figura 1. Corrosão superficial em BRFA [7].

É de conhecimento geral que a interação entre a camada superficial do betão com o meio ambiente é essencial para o desenvolvimento dos diversos processos de degradação. Um indicador geralmente usado na avaliação da durabilidade está relacionado com as propriedades de transporte da camada superficial do betão [6]. A distribuição das fibras dentro da matriz e o facto de, geralmente, não existir uma camada de recobrimento exterior protetor, como acontece no betão armado, faz com que partes destas se encontrem desprotegidas, podendo sofrer corrosão superficial como documenta a Fig. 1.

ligações ânodo-cátodo), faz com que estas estejam menos suscetíveis aos agentes corrosivos do que as armaduras convencionais, sendo que a razão A/C é o principal fator que pode fazer variar a corrosão superficial [7]. Segundo estes autores, para relações A/C superiores a 0.5 todas as fibras situadas numa camada superficial, a uma profundidade inferior a 10 mm, sofrem sinais graves de corrosão após exposição a ambiente rico em cloretos. É, também, concluído pelos referidos autores e por [9] que a diminuição da razão A/C para valores inferiores a 0.5 não advém melhorias muito significativas na corrosão superficial.

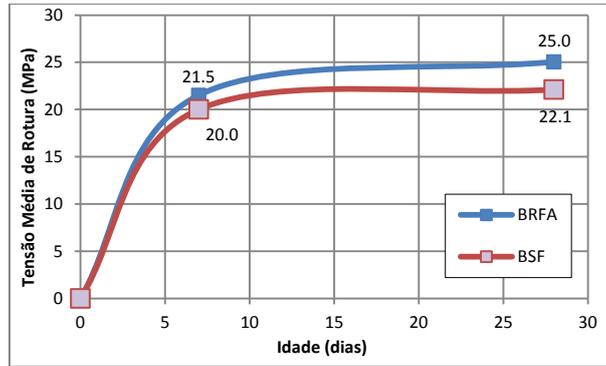
Figura 2. Resultados do ensaio de resistência à compressão.

A Fig. 2 apresenta a evolução da resistência à compressão ao longo do tempo dos betões fabricados. Por observação desta figura é possível constatar que a incorporação das fibras de aço não alterou, significativamente, a resistência à compressão do betão. No entanto, existem diferenças as resistências à compressão do BSF e do BRFA e estas são visíveis aos 7 dias de idade (7.5%) e acentuam-se aos 28 dias (13.1%), embora sejam relativamente pequenas. Este aspeto era, aliás, já esperado e é comparável aos resultados apresentados por outros autores.

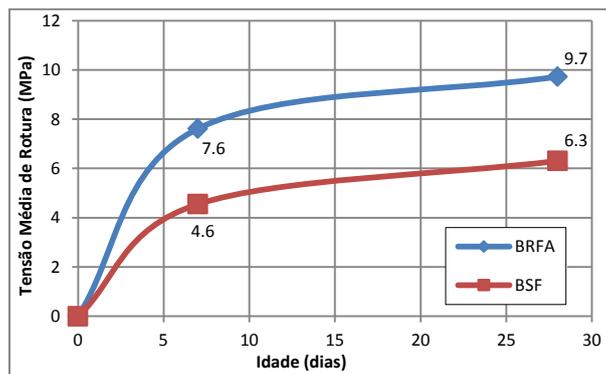
Figura 3. Resultados do ensaio de resistência à tração por compressão diametral.

Na Fig. 3 apresentam-se os resultados obtidos nos ensaios de resistência à tração por compressão diametral.

Por intermédio da análise dos resultados expressos na Fig. 3 podemos afirmar que a resistência à tração por compressão diametral do BRFA foi bastante superior à do BSF, tendo-se registado um aumento de 65% aos 7 dias e 54% aos 28 dias de idade. Ao que tudo indica, o efeito de costura provocado pela adição das fibras de aço ao betão potenciou a sua capacidade resistente.

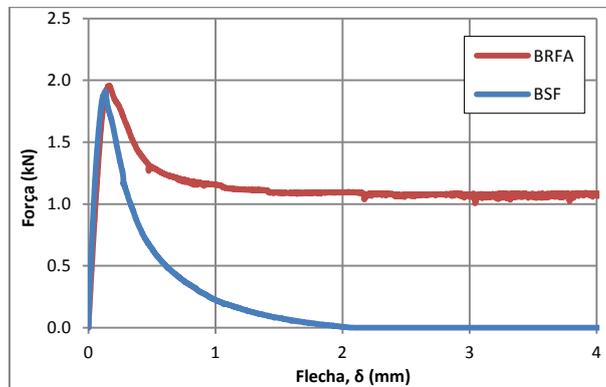
Figura 4. Comportamento em tração por flexão.

A Fig. 4 documenta as curvas médias representativas do comportamento em tração por flexão das composições testadas, expresso pelas respetivas relações força-flecha.

No Quadro 3 apresentam-se os valores médios e respetivos coeficientes de variação da resistência à flexão e da energia de fratura, calculadas a partir dos resultados expressos na Fig. 4. Os resultados obtidos confirmaram a maior capacidade de absorção de energia do BRFA em relação ao BSF. Apesar

da resistência à tração por flexão ser praticamente igual, a energia de fratura do BRFA foi bastante superior à do BSF (cerca de três vezes mais).

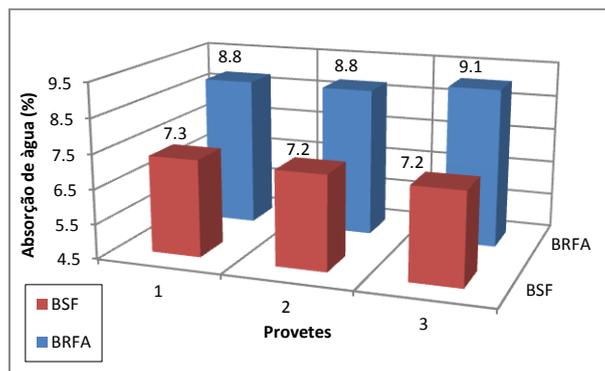
Figura 5. Absorção de água por imersão à pressão atmosférica.

Conforme se pode constatar por observação da Fig. 5, onde constam os resultados dos ensaios de absorção de água por imersão, a porosidade aberta do BRFA foi superior à do BSF. A porosidade média do BSF foi de 7.2% e a do BRFA de 8.9%, portanto cerca de 24% superior.

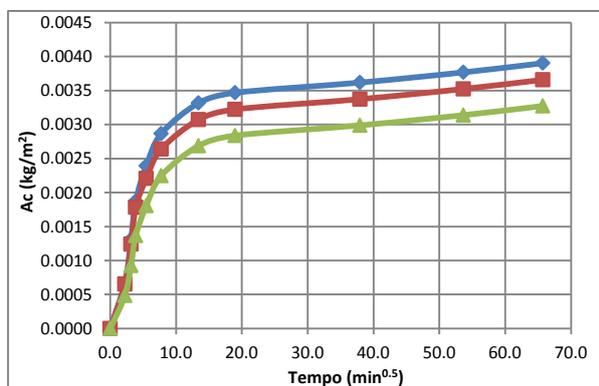
Figura 6. Absorção de água por capilaridade do BRFA.

Relativamente à absorção de água por capilaridade, os resultados obtidos e apresentados nas Figs 6 e 7 demonstram que a quantidade total de água absorvida é maior no BRFA mas que o coeficiente de absorção de água por capilaridade é semelhante ao do BSF ( $0.1373 \text{ kg/m}^2/\text{min}^{0.5}$  para o BRFA e  $0.1121 \text{ kg/m}^2/\text{min}^{0.5}$  para o BSF). Assim, a presença das fibras metálicas parece indicar um aumento no número de poros capilares mas aparenta não afetar significativamente a dimensão dos mesmos.

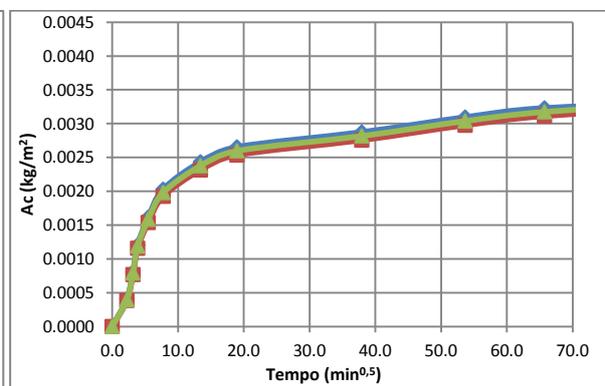
Figura 7. Absorção de água por capilaridade do BSF.

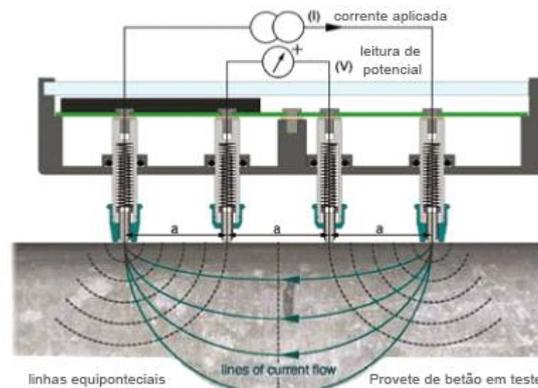
Figura 7. Ensaio de resistividade elétrica com o resistímetro de Wenner.

A resistividade elétrica das composições testadas apresenta-se no Quadro 5. A diferença observada é substancial (diminuição de 43% no BRFA) e poderá indicar que este ensaio não é apropriado para comparar o desempenho de BSF com o de BRFA, pois a presença das fibras de aço pode influir significativamente no campo elétrico gerado pelo resistímetro e mostrado na Fig. 7.

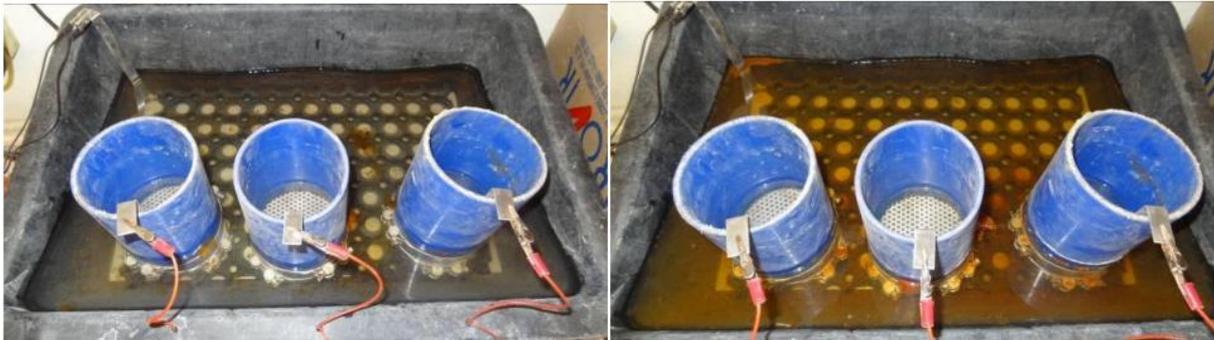
Figura 8. Ensaio de migração de cloretos de BRFA em curso, após 6 horas (esquerda) e 24 horas (direita).

Os ensaios de determinação do coeficiente de difusão de cloretos por ensaio de migração em regime não estacionário deram origem aos resultados apresentados no Quadro 6. Neste quadro, é possível verificar que a resistência à penetração de cloretos é, aparentemente, superior no BRFA, pois é dotado do menor coeficiente de difusão. No entanto, a comparação entre BRFA e BSF no ensaio de migração pode não ser imediata, uma vez que a presença das fibras de aço poderá fazer com que os iões de cloreto se fixem preferencialmente nas fibras e assim, poderá retardar, ou mesmo impedir, a penetração dos iões na matriz. Aliás, no decurso do ensaio foi possível observar a formação de material corroído na solução catódica nos ensaios do BRFA e esta foi aumentando com a duração do

ensaio. Nas Figs 8 e 9, é possível visualizar as diferenças verificadas nas soluções durante o ensaio de BRFA e de BSF.

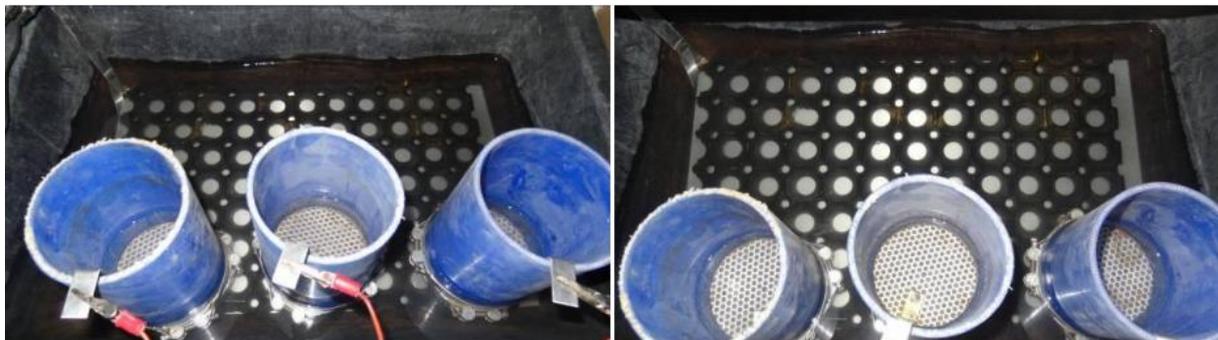
Figura 9. Ensaio de migração de cloretos de BSF em curso, após 6 horas (esquerda) e 24 horas (direita).

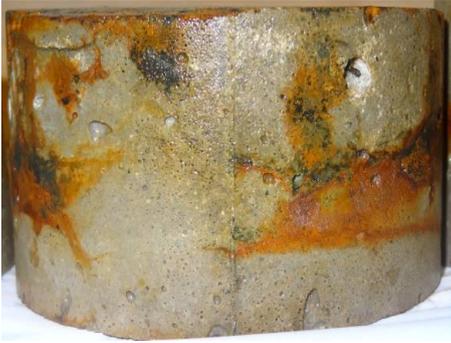
Figura 10. Provete de BRFA após ensaio de migração de cloretos.

Com o desenvolvimento do ensaio de migração de cloretos detetou-se que a solução catódica apresentava sinais claros de corrosão das fibras de aço. As próprias amostras de BRFA após o ensaio de migração evidenciaram indícios de corrosão na superfície exterior, e fendas ao longo da sua superfície exterior (Fig. 10). Tal deverá ter sido originado pelo aumento do diâmetro associado à corrosão das fibras, dado que, conforme sabido, a formação de óxido de ferro implica um aumento do volume da fibra. Esta fendilhação foi apenas detetada nos provetes de BRFA submetidos ao ensaio de migração, não havendo vestígios da sua formação nos provetes de BSF.

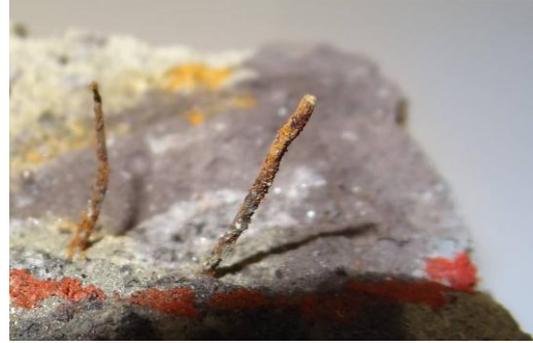
Figura 11. Corrosão das fibras de aço do BRFA após 72 horas de ensaio de migração de cloretos.

Neste contexto, decidiu-se submeter ao ensaio de migração de cloretos outros provetes de BRFA, mas agora não com a preocupação de determinar o coeficiente de difusão e cumprir o estipulado na LNEC E463 [20] mas sim de induzir corrosão acentuada nas fibras de aço. Para tal, os provetes foram sujeitos a uma diferença de potencial de 45 V durante 72 horas. Desta forma observou-se que, à medida que os ensaios decorriam, as fibras de aço apresentavam sinais crescentes de degradação. A Fig. 11 ilustra a degradação sofrida pelas fibras de aço após 72 horas de ensaio, sendo possível observar fortes indícios de corrosão e uma diminuição da secção ao longo da fibra de aço.

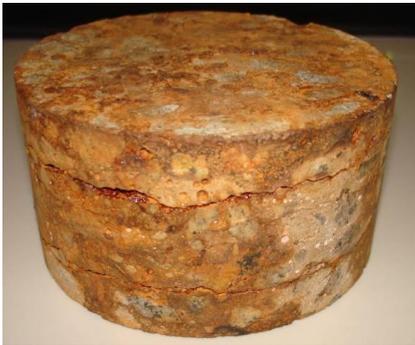
Figura 12. Macro-fissuração e destacamento do betão devido à corrosão das fibras de aço no BRFA após ensaio forçado de migração de cloretos.

Mais ainda, este ensaio, realizado em condições extremas de agressividade, permitiu evidenciar que a corrosão das fibras de aço pode induzir o surgimento de macro-fendas no betão envolvente e posterior destacamento. Os resultados obtidos neste processo experimental foram elucidativos, tendo sido verificado, em alguns provetes, a rotura da secção transversal das fibras de aço, como se pode verificar nas Figs 12 e 13, onde o efeito da corrosão das fibras é bem evidente. Contudo, devemos salientar que este estado foi obtido para condições de extrema agressividade cuja quantificação não é facilmente comparável com a provocada pelos agentes agressivos presentes no meio ambiente. Provavelmente, nunca se atingirá *in-situ* um estado de degradação tão extremo como o alcançado experimentalmente, recorrendo ao procedimento descrito.

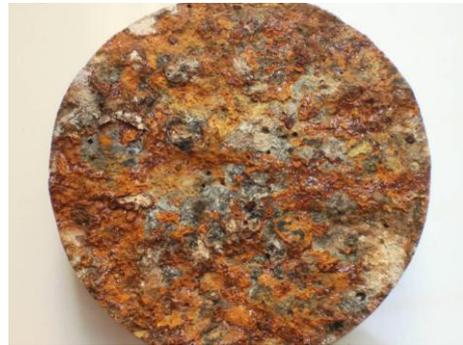
Figura 13. Superfície de fratura após macro-fissuração e destacamento do betão devido à corrosão das fibras de aço no BRFA.
