Universidade do Minho
Escola de Engenharia

Melhoria do Processo Produtivo
Numa Linha de Repintura Automóvel.

Dissertação de Mestrado
Mestrado em Engenharia Industrial

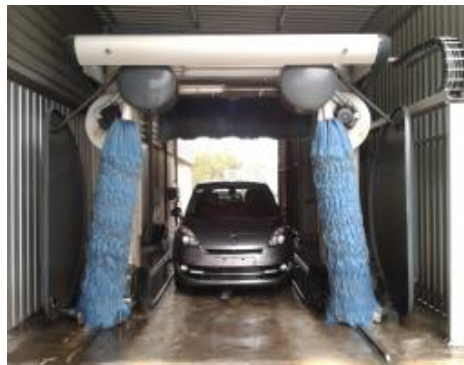
Figura 17 - Pórtico

Após a sua chegada à empresa, as viaturas são descarregadas e agrupadas por lotes a fim de serem encaminhadas para o pórtico de lavagem (Figura 17) para numa fase posterior, serem verificadas pelos responsáveis VO's.

Pack 1 – Lavagem simples (exterior mais aspiração): consiste numa lavagem exterior da viatura, lavagem de motor, passagem no pórtico (ver Fig. 17), aspiração geral da viatura e limpeza de plásticos, pneus e jantes.

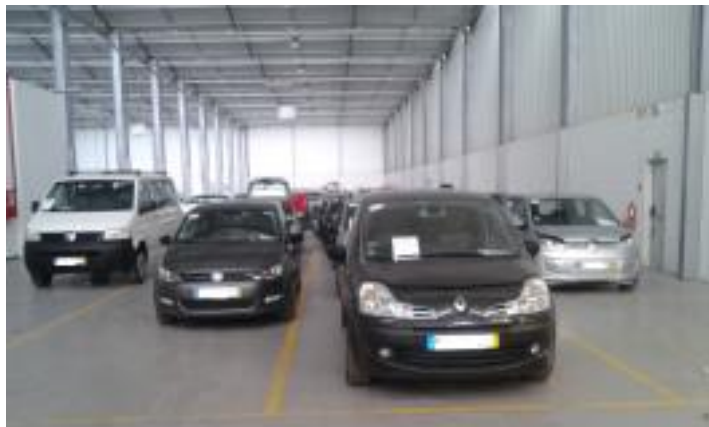
Figura 20 - Linha de produção

O processo de produção inicia-se com a abertura das OR, onde são especificados os vários danos da viatura a reparar, e das *WIPs*. Em função dos danos da viatura, faz-se um planeamento das necessidades de material para cada uma delas, definindo-se, de imediato, uma sequência de entrada nas linhas de produção (Figura 20) que devem ter em conta:

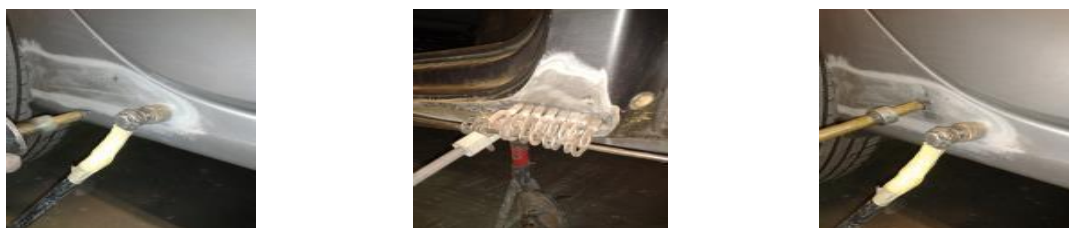
Figura 22 - Máquina de tira mossas

O processo inicia-se quando a viatura é introduzida na linha de colisão. A viatura é dirigida para a secção MA (secção de bate chapa e Aplicação de Poliéster) onde é verificada a OR (ordem de reparação), através da qual se identificam as tarefas a realizar. Verificam-se as peças a reparar e, de seguida, faz-se a lixagem da tinta antiga até á chapa usando uma lixadora pneumática com lixa P80. De seguida, endireita-se a concavidade da massa na superfície metálica até se conseguir alcançar uma forma próxima da original usando a máquina para retirar mossas. Na (Figura 22) pode-se verificar esta ferramenta, trata-se de uma ferramenta para desempenar superfícies em locais de pouco acesso, sem necessidade de abrir furos na peça, aliviando, assim, a superfície a reparar. Este processo consiste num tratamento térmico em que o operário coloca a ferramenta na superfície a reparar e, com movimentos exteriores da máquina, ajusta progressivamente a superfície eliminando as tensões da peça a reparar. Após a conclusão deste processo, passa-se a lima para remover os bicos do “tira-mossas”. É feita a lixagem da superfície a reparar usando lixadora pneumática com lixa P80.

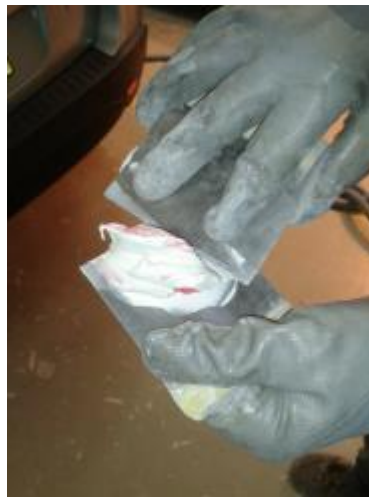
Figura 23 - Mistura do Poliéster com endurecedor

Posteriormente faz-se a limpeza da superfície a reparar utilizando uma pistola de ar comprimido e desengordurante. É, então, aplicado o poliéster, composto à base de resina plástica seca por polimerização (secagem química) que, quando adicionado a um endurecedor específico, é utilizado para cobrir superfícies onde se efetuaram bate chapa, enchimento de mossas, vincos etc. Esta mistura é feita com a betumadeira (espátula), misturando-se ambos os componentes para que a mistura fique terminada em cerca de trinta segundos (Figura 23).

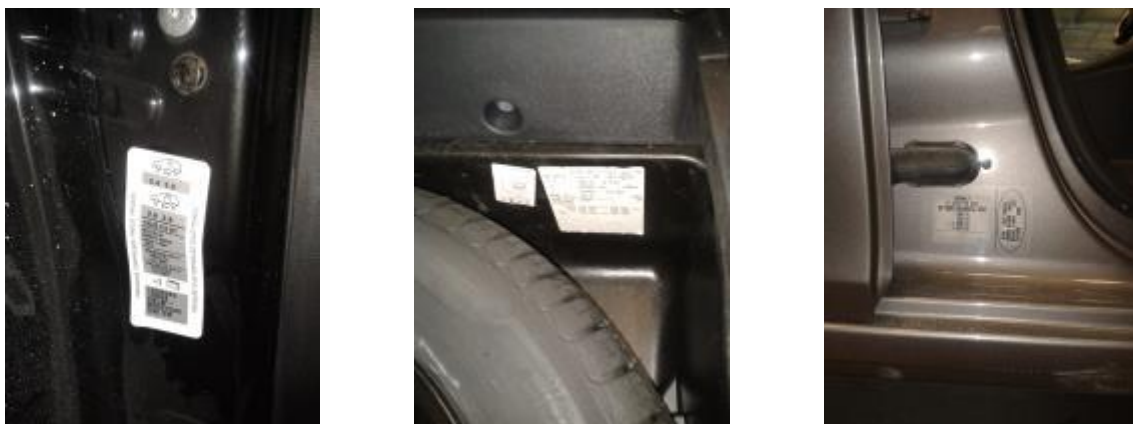
Figura 29 - Referência da cor da tinta

O processo de pintura inicia-se com a verificação da referência (código) da cor na viatura a ser pintada, código este que pode ser localizado em várias partes da viatura, de acordo com o seu modelo e marca (Figura 29).

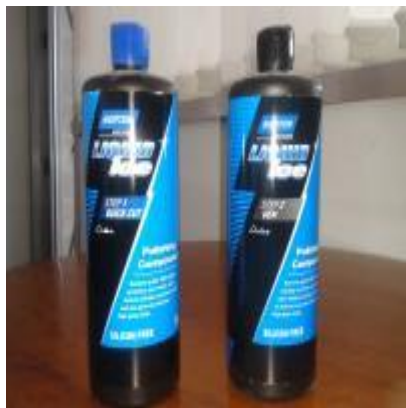
Figura 31 - *Liquid iced step 1/2*

Após serem detetados os defeitos como lixos, escorrido, bolhas ou mau despolimento lixa-se a superfície com uma lixadora *HAMACHI HD 75* com lixas 1500 e água (*Liquid Iced Detailer Spray*), caso estes não sejam removidos utiliza-se lixa 1000). Tem lugar a primeira fase do processo de polimento pelo tejadilho da viatura usando polidoras *AEG* ou *RUPEES*, uma boina de espuma azul e massa de polir fina (*liquid Ice Step 1*). Esta massa de polir elimina as marcas e reduz o tempo de polimento, obtendo-se um acabamento brilhante e melhores resultado. As boinas de espuma azul e pretas utilizadas neste processo possuem uma densidade e dureza ideais para polir e aumentar o brilho, permitido à massa entrar e fixar-se durante o uso com nenhum ou ligeiro salpicar.

A segunda fase inicia-se com o processo de polimento pelo tejadilho da viatura usando polidora *AEG* ou *RUPEES*, uma boina preta e massa de polir ultrafina (*Liquid Ice Step 2*). Posteriormente, é feito o polimento da restante viatura, removem-se os esvoaço, tanto da viatura como dos vidros, utilizando a boina azul e massa fina. Após a conclusão, verifica-se se existem hologramas e defeitos de polimento. Em caso de conformidade, dirige-se a viatura para a secção de montagem. Os materiais utilizados nesta secção podem ser vistos nas Figuras abaixo.

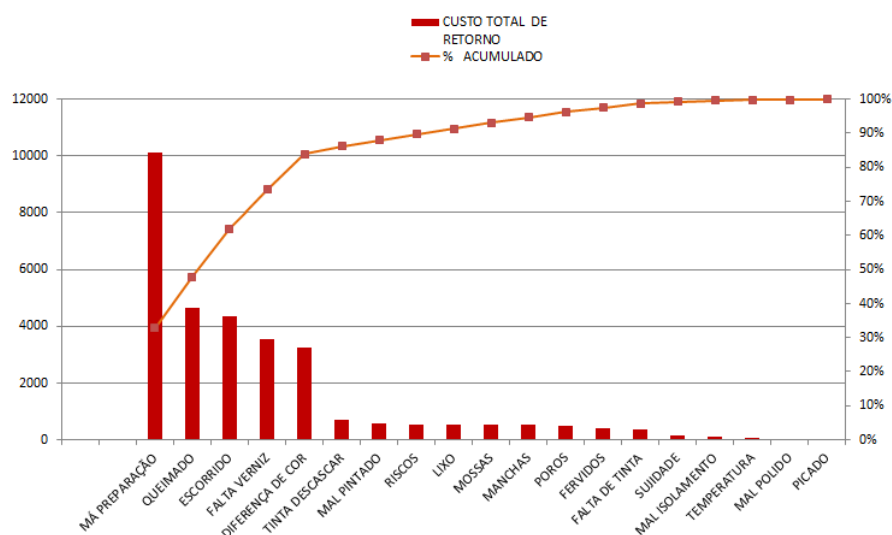
Figura 34 - Tipo de defeitos

Após compreender toda as operações e sequências lógicas do processo produtivo de repintura automóvel, procedeu-se à recolha de todos os defeitos de repintura e principais custos associados a estes defeitos. Para a identificação dos principais defeitos, foi realizada uma análise ABC relativo aos defeitos do processo de repintura (Figura 34). O anexo III apresenta a análise ABC bem como a curva correspondente.

Na sequência da análise do gráfico de Pareto, verificou-se que existem 19 defeitos cujo peso dos primeiros 5 defeitos contribui para 83,94% dos retornos e acarretam um custo aos 9 meses de €30909,69.

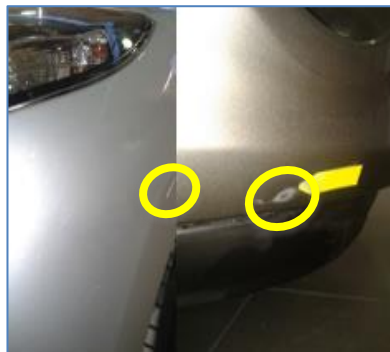
Figura 36 - Defeito queimado

O queimado verifica-se na peça quando o polimento é excessivo e leva à remoção total ou parcial do verniz, ficando a base (tinta) exposta (ver Figura 36).

No seguimento da análise deste processo, verificamos que existia uma pressão muito forte sobre a máquina de polir na superfície a despolir, ao mesmo tempo que as boinas para o polimento se encontravam gastas (sujas) e desniveladas. Verificou-se ainda que durante o processo de polimento a velocidade das máquinas era excessiva.

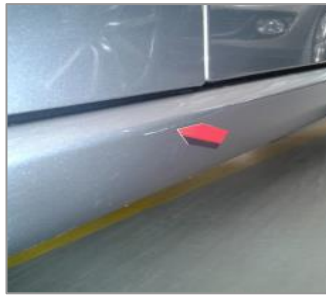
Figura 37 - Defeito escorrido

A aderência do verniz é bem definida na superfície da peça pintada, em formas de linha onduladas ou salientes pouco profundas, normalmente localizadas nas superfícies verticais (Figura 37).

Ao efetuar-se o diagnóstico deste defeito, foi possível verificar que o mesmo ocorria devido à demasiada carga na aplicação da base ou verniz. Constatou-se também que, muitas das vezes, a temperatura da estufa, no ato da aplicação da base (tinta) ou verniz, era demasiado baixa. Verificou-se ainda que estes defeitos ocorriam devido à viscosidade incorreta da tinta, bem como à utilização de um diluente de má qualidade ou à aplicação do verniz muito próximo da superfície a pintar.

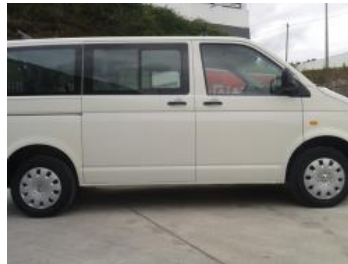
Figura 38 - Defeito diferença de cor

A cor aplicada difere da original e, em consequência, verifica-se uma diferença do tom entre a peça pintada e as restantes peças do veículo (Figura 38).

As principais causas da diferença de cor nas viaturas após estas serem pintadas são normalmente resultado da utilização de uma variante ou uma referência (fórmula) da cor errada, de uma relação da mistura incorreta, da viscosidade da aplicação errada, da incorreta referência da cor ou variante ao selecionar o código de cor, da não efetuação do teste da cor com uma placa de mostra, do não seguimento, com exatidão, da fórmula da mistura, da inexistência de catálogos de cor suficientes ou de pressão excessiva da pistola na pulverização.

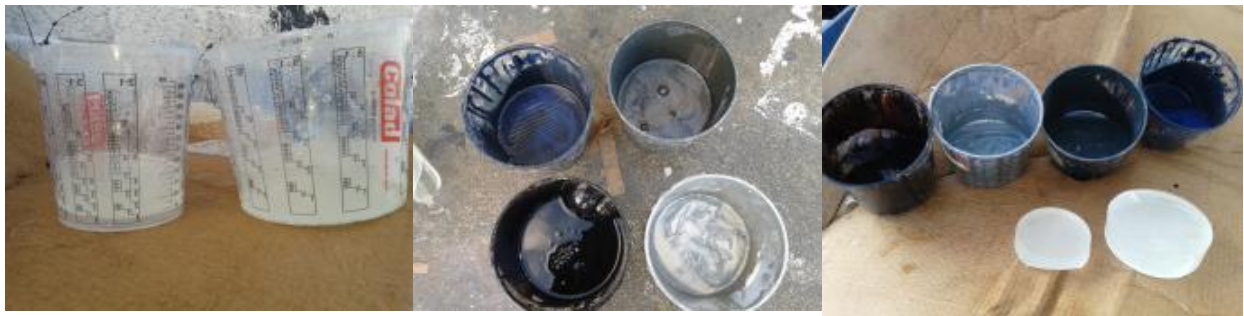
Figura 39 - desperdício de tintas e verniz

Após verificação dos caixotes de lixo, constatou-se que havia grande desperdício de tintas e vernizes (Figura 39), pelo que não existia nenhum reaproveitamento ou medida de reaproveitamento das mesmas.

Após análise ABC dos consumos de material de pintura, fez-se o levantamento dos contextos onde as tintas e os vernizes eram aplicados. Verificou-se que, no momento de preparação das tintas e vernizes, o operário preparava quantidades superiores às requeridas pelas peças a pintar, o que resultava em grandes quantidades de tintas e vernizes que restavam da pintura após a peça ser pintada por completo.

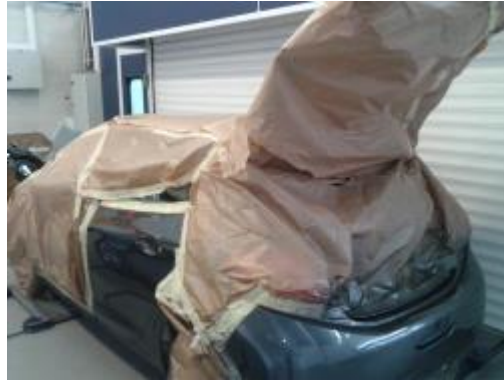
Figura 40 - Viatura com isolamento

No que se refere aos consumos de material de isolamento, verificou-se que após a viatura sair da estufa (Figura 40), o operário remove o isolamento desta e dá início ao processo de polimento. A este respeito, verificou-se que muito papel em bom estado era deitado ao lixo.

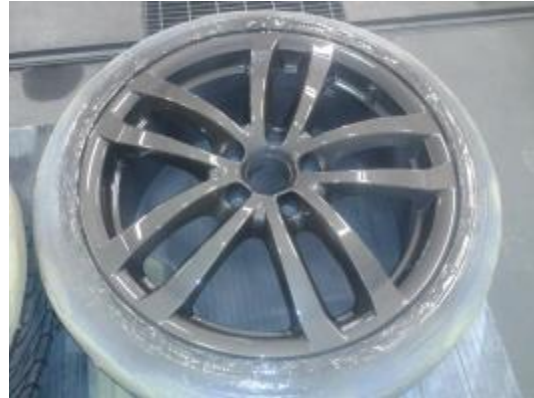
Figura 45 - Jantes pintada com verniz

O verniz da pintura dos automóveis preparados em excesso foi reaproveitado para pintar as jantes das viaturas (Figura 45), isto fez com que se aumentasse a qualidade da pintura das jantes uma vez que as jantes, no passado, eram pintadas com *spray*.

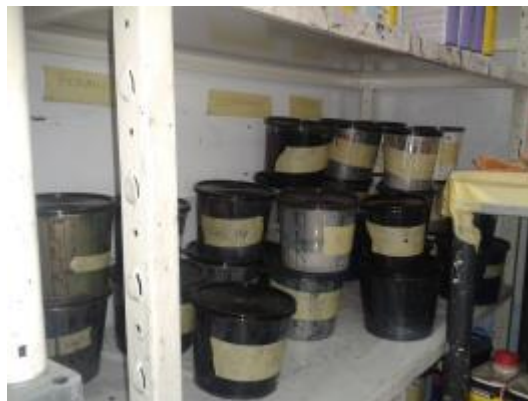
Figura 46 - Reaproveitamento dos restos de tinta na secção de pintura

As tintas preparadas em excesso para serem aplicadas na estufa foram recondicionadas no laboratório de tintas em copos de pintura (Figura 46), com as respetivas referências de cor, para serem reaproveitamento posterior, uma vez que, ao ritmo a que as viaturas são pintadas, é possível garantir que são utilizadas sem que haja degradação.

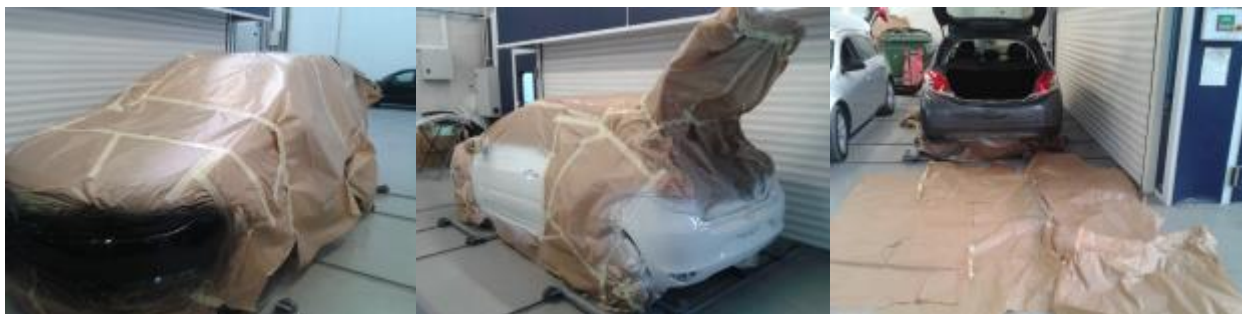
Figura 47 - Reaproveitamento do papel da viatura

Na secção de pintura, foi feito o reaproveitamento do papel das viaturas que saiam da estufa, sendo reutilizado na secção de aplicação do aparelho conforme mostra a (Figura 47).

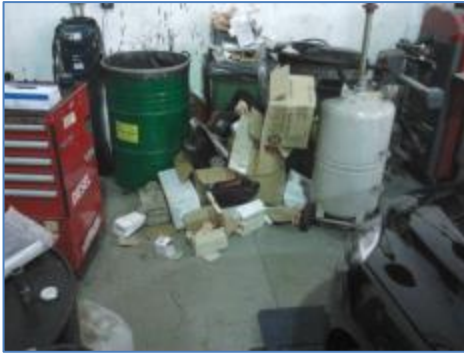
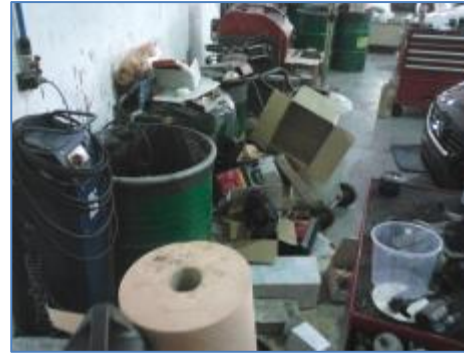
Figura 53 - 5S secção mecânica antes

Nesta secção, verificou-se que o posto de trabalho (Figura 53) se encontrava completamente sujo e desarrumado, as caixas dos materiais para a manutenção das viaturas, após serem utilizadas, eram atiradas ao chão, o espaço para a deslocação dos operários afigurava-se bastante reduzido e os carros de ferramentas não se encontravam nos locais específicos, o que originava o desaparecimento de material (ferramentas). Assim, a procura das ferramentas tornava-se um processo bastante moroso.

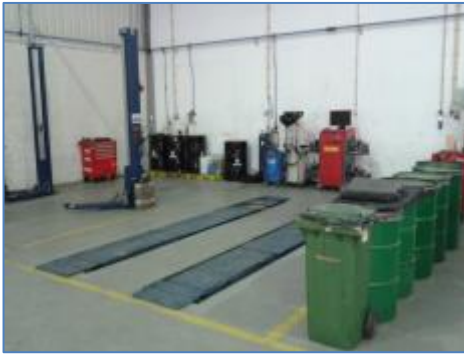
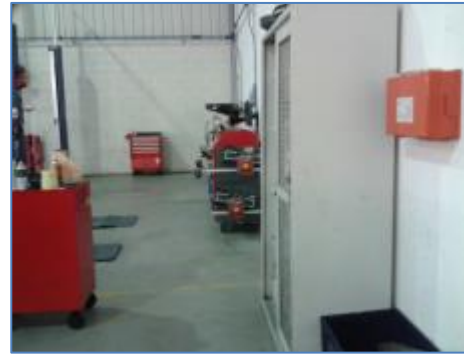
Figura 54 - 5S secção mecânica depois

Tendo em conta o estado desta secção, foram implementados os 5S para facilitar o acesso às ferramentas e ao equipamento, tanto para os operadores como para os Gestores de Produção, aumentando, assim, o tempo de agregação de valor dos produtos e registando-se uma melhoria do *lead time* (Figura 54).

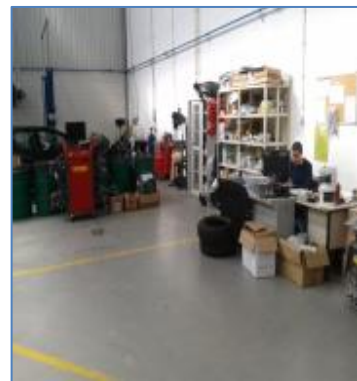
Figura 56 - 5S recepção de material depois

Nesta secção, foi agrupado o material por tipo ou por tamanho, de modo a todos terem fácil acesso ao mesmo. Foi encomendada uma estante onde foram agrupados os materiais para manutenção dos vários tipos de viaturas como tipos de calços, tipo filtro de óleo, filtros de habitáculo, escovas, retrovisores, lâmpadas, cocas, caves de rodas, frisos, farolins, etc. Foram ainda colocados nomes específicos em cada caixa para cada tipo de material e feita uma lista para controlar o material em *stock*.

Com estas melhorias tanto na arrumação como na organização deste espaço, conseguiu-se desimpedir a área circundante da secção de receção de material (Figura 56).

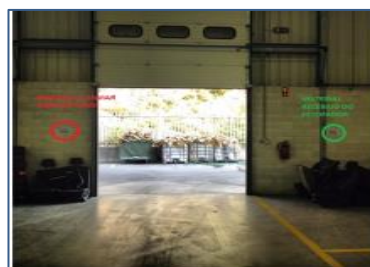
Figura 57 - 5S envio e recepção de material

Para organizar melhor o espaço foram criadas duas zonas:

- Material a enviar para o estofador;
- Material recebido do estofador;

Com esta pequena modificação, evitou-se que a carrinha do transportador tivesse de ficar estacionada na zona de passagem das viaturas podendo causar perdas de tempo à produção (Figura 57).

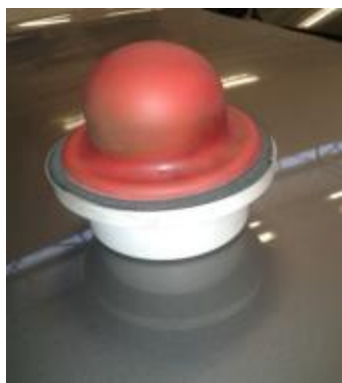
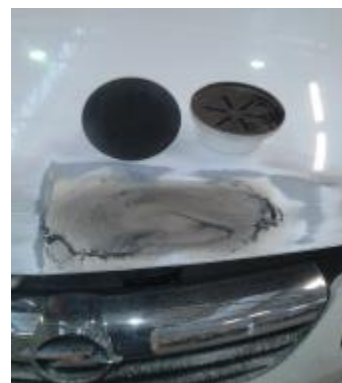
Figura 58 - Guias de lixagem

Foi proposto ao gestor de produção que adquirisse guias de lixagem para orientar os operadores mais recentes na lixagem do corte de poliéster conforme mostra a (Figura 58).

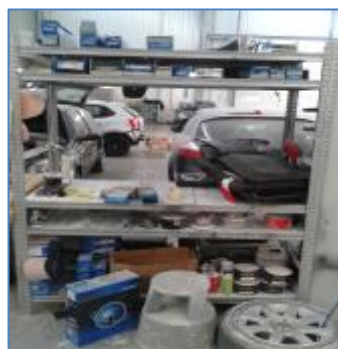
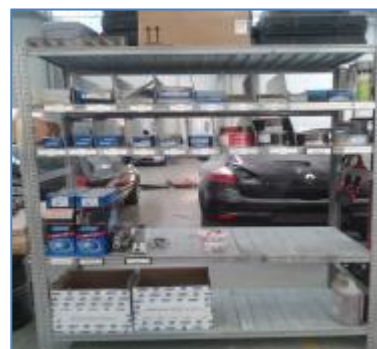
Figura 59 - implementação dos 5S secção MA

Nesta secção, conforme mostra a (Figura 59) verificou-se que as lixas não possuíam especificação e que o poliéster e a fibra estavam totalmente desorganizados, bem como as demais ferramentas utilizadas nesta secção.

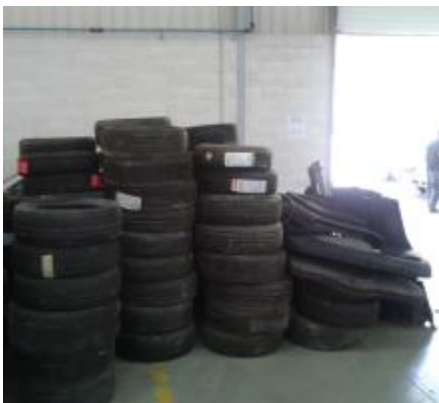
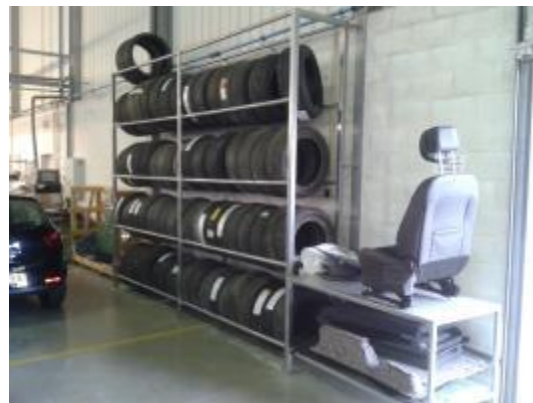
Figura 61 - Reorganização secção dos pneus e material a enviar ao estofador

Foi fabricada uma estante e uma mesa para colocar os pneus e o material a enviar para o estofador, devido ao estado em que tanto os pneus como os demais materiais se encontravam (Figura 61 A).

Os pneus foram organizados consoante a marca, medida e tamanho. O material foi colocado na mesa e identificado com fita cola a par das respetivas matrículas, para que quando a viatura chegasse não houvesse perda de tempo na procura do material de cada uma delas. Estas pequenas melhorias permitiram reduzir drasticamente o tempo de procura (Figura 61 B).

Nesta secção verificou-se que os pneus bem como o material a enviar ao estofador estavam colocados no chão e desorganizados, encontrando-se alguns dos pneus deteriorados devido à humidade. Conclui-se, ainda, que o operador despendia demasiado tempo à procura de pneus específicos devido à falta de organização e de normalização dos pneus.
