## REPARAÇÃO DE TAIPA COM CALDAS À BASE DE TERRA E CAL HIDRAÚLICA

### REPAIR OF RAMMED EARTH WITH MUD AND HYDRAULIC LIME BASED GROUTS

Palavras-chave: Taipa / Reparação / Injeção / Calda

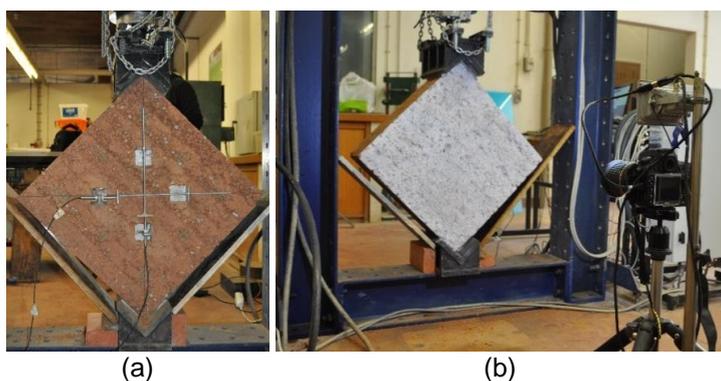
Fig. 1 – Ensaios de compressão diagonal: (a) LVDTs; (b) correlação digital de imagem.

Os ensaios de compressão diagonal foram executados segundo o procedimento da ASTM E 519 (2002), após um período longo de secagem dos muretes. O respetivo esquema de ensaio é apresentado na Fig. 1, destacando-se que as deformações, numa das faces, foram medidas com recurso a dois LVDTs, fixos no terço intermédio de cada diagonal do murete (fixos na direção vertical e horizontal). As deformações da outra face foram medidas com recurso a correlação digital de imagem, pelo que a superfície foi pintada de forma a criar-se um padrão com pequenos pontos pretos de distribuição aleatória. Os apoios utilizados, para colocar os muretes na diagonal e efetuar o carregamento, são de aço e têm uma largura de apoio de cerca de 100 mm. O contato entre provete e apoio foi regularizado com recurso a bandas de borracha neoprene. Os ensaios foram executados com aplicação de carga em controlo de deslocamento monotónico, com uma velocidade de 0,002 mm/s. Note-se que este procedimento foi utilizado no primeiro e segundo ensaio de cada parede, sendo que o segundo ensaio foi executado cerca de 28 dias após a reparação.

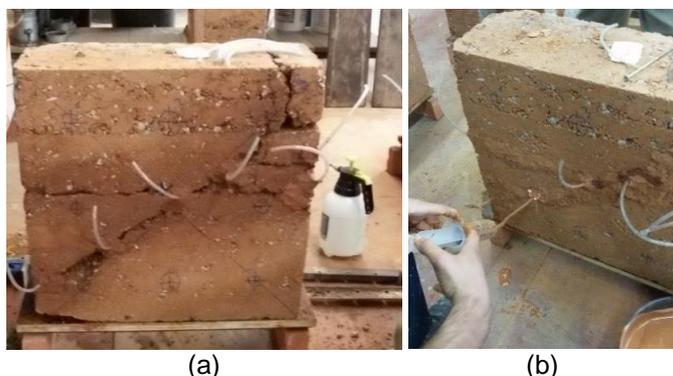
**Fig. 2 – Reparação dos muretes: (a) selagem e instalação dos tubos; (b) execução da injeção.**

instalados, nas fendas de uma das faces dos muretes, tubos de injeção de plástico flexível transparente e de diâmetro 6 mm. Os tubos foram colocados de forma a penetrarem cerca de 40 mm no interior dos muretes e foram dispostos para que o espaçamento entre tubos fosse inferior a 100 mm (Fig. 2a). A injeção das caldas foi executada após o endurecimento da argamassa de selagem. Com vista a mitigar a absorção de água das caldas pela taipa, uma hora antes, foi injetado cerca de 100 ml de água em cada tubo de injeção. Foi utilizada uma seringa alimentar com 100 ml de capacidade para injetar as caldas. Iniciou-se a injeção pelo tubo inferior, prosseguindo-se nos seguintes, até ao topo do murete (Fig. 2b). Após saída de calda no tubo de injeção seguinte, a injeção foi interrompida e o tubo selado, continuando-se a injeção no tubo de saída de calda, e assim sucessivamente.

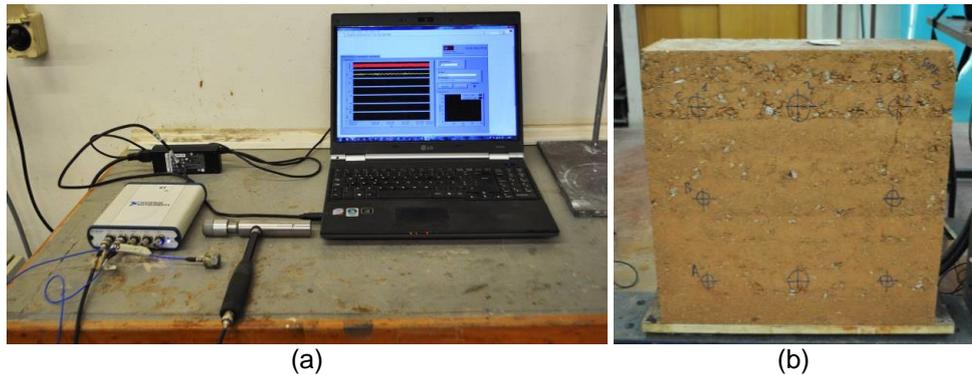
Fig. 3 – Ensaios sônicos: (a) equipamento; (b) malha de pontos dos ensaios indiretos.

A eficiência da reparação dos muretes também foi avaliada através da execução de ensaios sônicos, que permitem medir a homogeneidade do material antes do primeiro ensaio de compressão diagonal (antes da ocorrência do dano) e antes do segundo ensaio (após reparação). Os ensaios sônicos são uma das técnicas de ensaios não destrutivos disponíveis, que consiste em fazer transmitir ondas acústicas (frequência entre 20 Hz e 20 kHz), geradas por um martelo instrumentado, e medindo-se o tempo de propagação até um segundo ponto com o auxílio de um acelerômetro. Assim, o equipamento de ensaio utilizado consistiu de um martelo instrumentado para gerar a onda, um acelerômetro piezoelétrico para medir a chegada da onda, e um sistema de aquisição com frequência de amostragem elevada e um computador para aquisição, visualização e análise dos resultados (Fig. 3a).

Foram executados ensaios sônicos diretos ao longo do comprimento dos muretes (através das faces laterais) em três alinhamentos definidos aos 1/4, 2/4 e 3/4 da altura, com uma extensão de 550 mm. Também foram realizados ensaios sônicos indiretos, utilizando-se os 15 alinhamentos delimitados numa malha de 3 x 3 pontos (definidos aos 1/4, 2/4 e 3/4 do comprimento e da altura do murete) e com uma extensão de cerca de 350 mm, tal como ilustrado na Fig. 3b. Foram executadas 15 medições em cada alinhamento, mas consideraram-se apenas as 6 medições estatisticamente mais representativas para o cálculo do tempo de propagação das ondas.

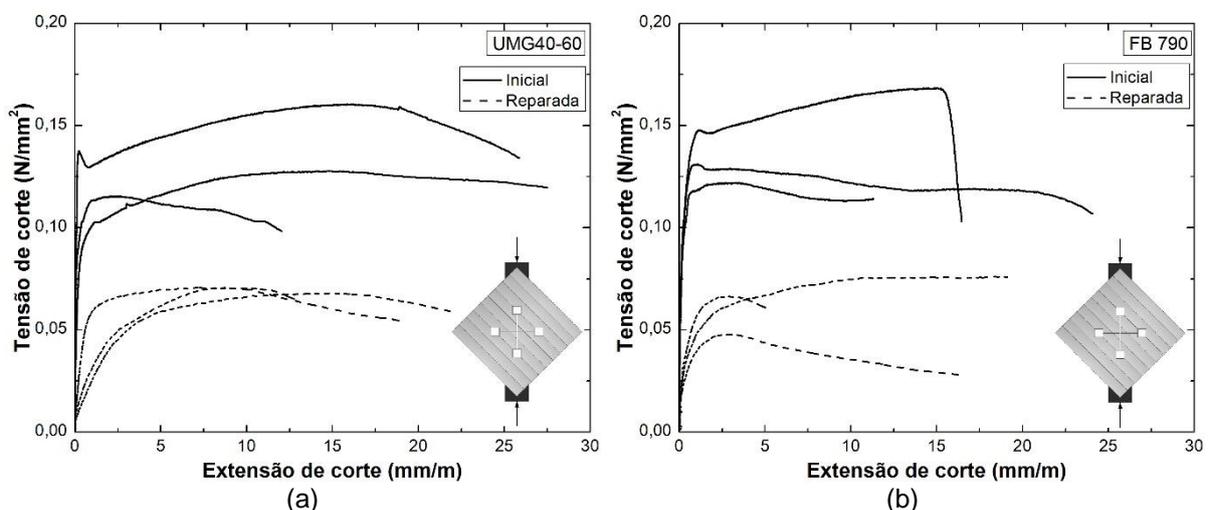
**Fig. 4 – Curvas extensão-tensão de corte dos muretes: (a) calda NMG40-60; (b) calda FB 790.**

As curvas extensão-tensão de corte obtidas de cada ensaio de compressão diagonal são apresentadas na Fig. 4 e a

De uma forma geral, as curvas extensão-tensão de corte iniciais são caracterizadas por um pico inicial da tensão de corte, seguido de uma acentuada perda de rigidez. Este comportamento é semelhante ao observado anteriormente por Silva (2013), em que o aparecimento do pico de tensão inicial pensa-se estar relacionado com a perda de coesão do material, garantida pela capacidade ligante da argila. Assim, até este ponto o comportamento ao corte dos muretes parece resultar da coesão da argila, e do atrito e imbricamento produzidos pelas partículas grossas. Depois deste ponto, o comportamento ao corte parece depender apenas do atrito e imbricamento. Os muretes também apresentaram uma deformação de corte elevada, pelo que é expectável que esta capacidade tenha um papel relevante na dissipação de energia durante um sismo.

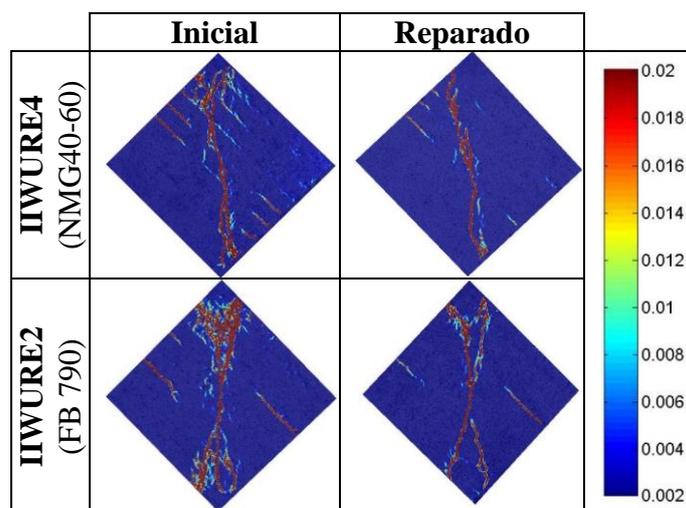
**Fig. 5 – Extensões principais máximas das paredes IIWURE2 e IIWURE4 (perto da rotura).**

Na Fig. 5 são apresentados os campos de extensões principais máximas dos muretes IIWURE4 (reparado com a calda NMG40-60) e IIWURE2 (reparado com a calda FB 790), obtidos através de correlação digital de imagem. Estas imagens foram obtidas nos dois ensaios de cada murete para um estado de deformação próximo da rotura, permitindo obter uma ideia do dano ocorrido. Além disto, a técnica utilizada permite também seguir a evolução do dano com o decorrer do ensaio.

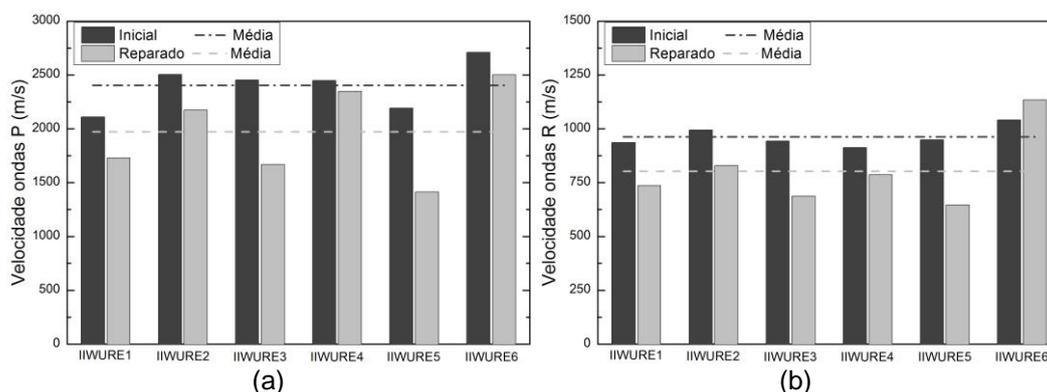
Fig. 6 – Resultados dos ensaios sínicos: (a) diretos; (b) indiretos.

Os resultados dos ensaios sínicos são apresentados na Fig. 6. Os ensaios diretos do primeiro ensaio apresentam uma velocidade média das ondas P de cerca 2469 m/s, que é um valor comparável ao de uma alvenaria média-boua. Este valor reduziu-se em cerca de 18% nos muretes reparados, o que demonstra uma perda de homogeneidade do material, conseqüente da presença de dano não reparado na taipa. Além disto, as duas caldas usadas apresentam resultados semelhantes, pelo que estes ensaios não parecem refletir diferenças nas suas propriedades. Podem ser realizadas observações semelhantes no caso dos ensaios indiretos, onde a velocidade média das ondas R do primeiro ensaio foi de cerca de 963 m/s e diminuiu em cerca de 17% no segundo. Note-se ainda que pensa-se que as medições dos ensaios sínicos sejam afetadas pela argamassa de selagem, que poderá preencher até cerca de 20 mm o interior da fenda com um material inferior à taipa e à calda. Assim, torna-se difícil concluir sobre a fiabilidade dos ensaios sínicos para avaliar quantitativamente a eficiência da reparação de fendas em paredes de taipa através da injeção de caldas.
