## SALVAMENTO DE BRACARA AUGUSTA

Rua dos Biscainhos, nº 99 a 105 e Praça Conde S.  
Joaquim, n.º 30 a 34, Braga

## RELATÓRIO FINAL

## **Trabalhos Arqueológicos Levantamento de Alçado e Acompanhamento**

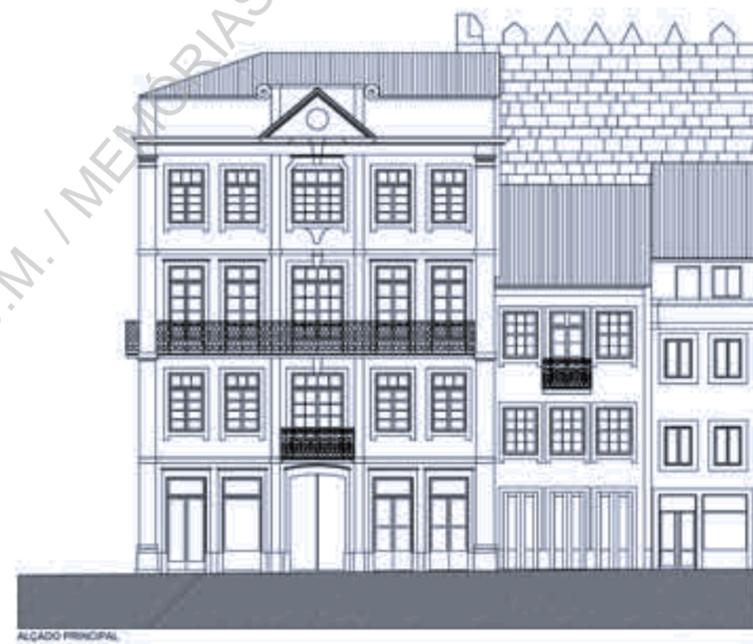
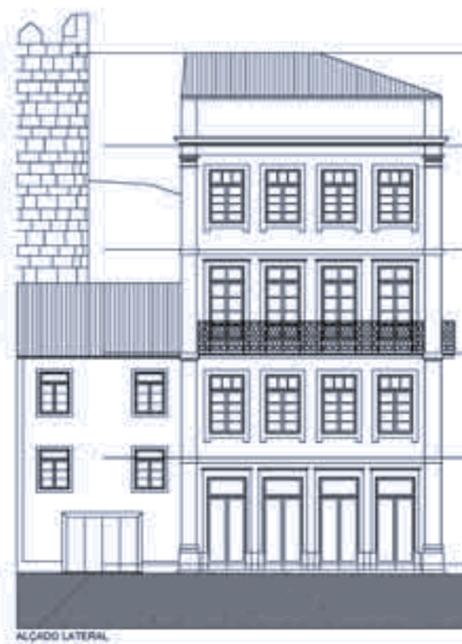
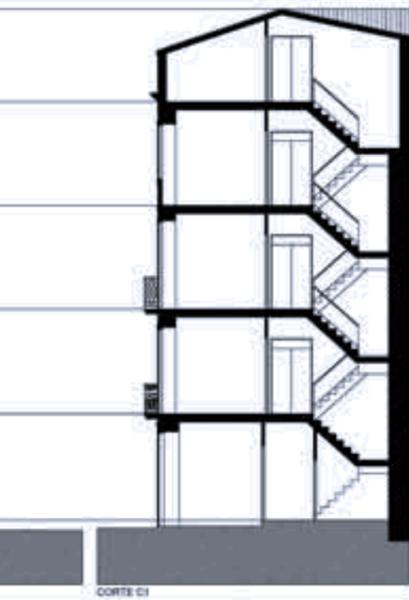
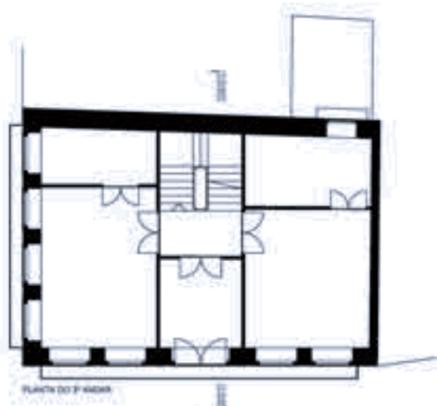
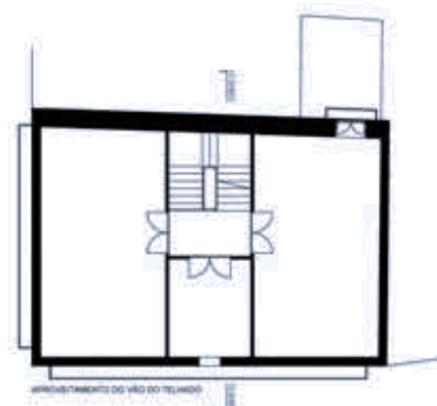
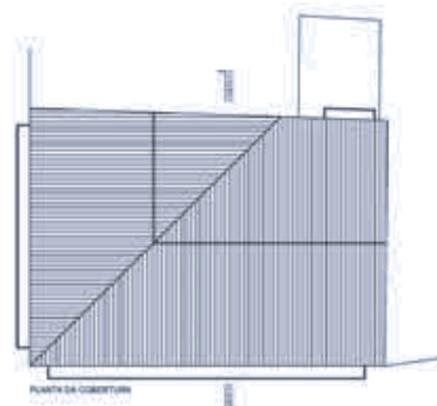
3	UAUM
	2018

Salvamento de Bracara Augusta
BRA11RB/PCSJ
Levantamentos de arquitetura (pré-intervenção)

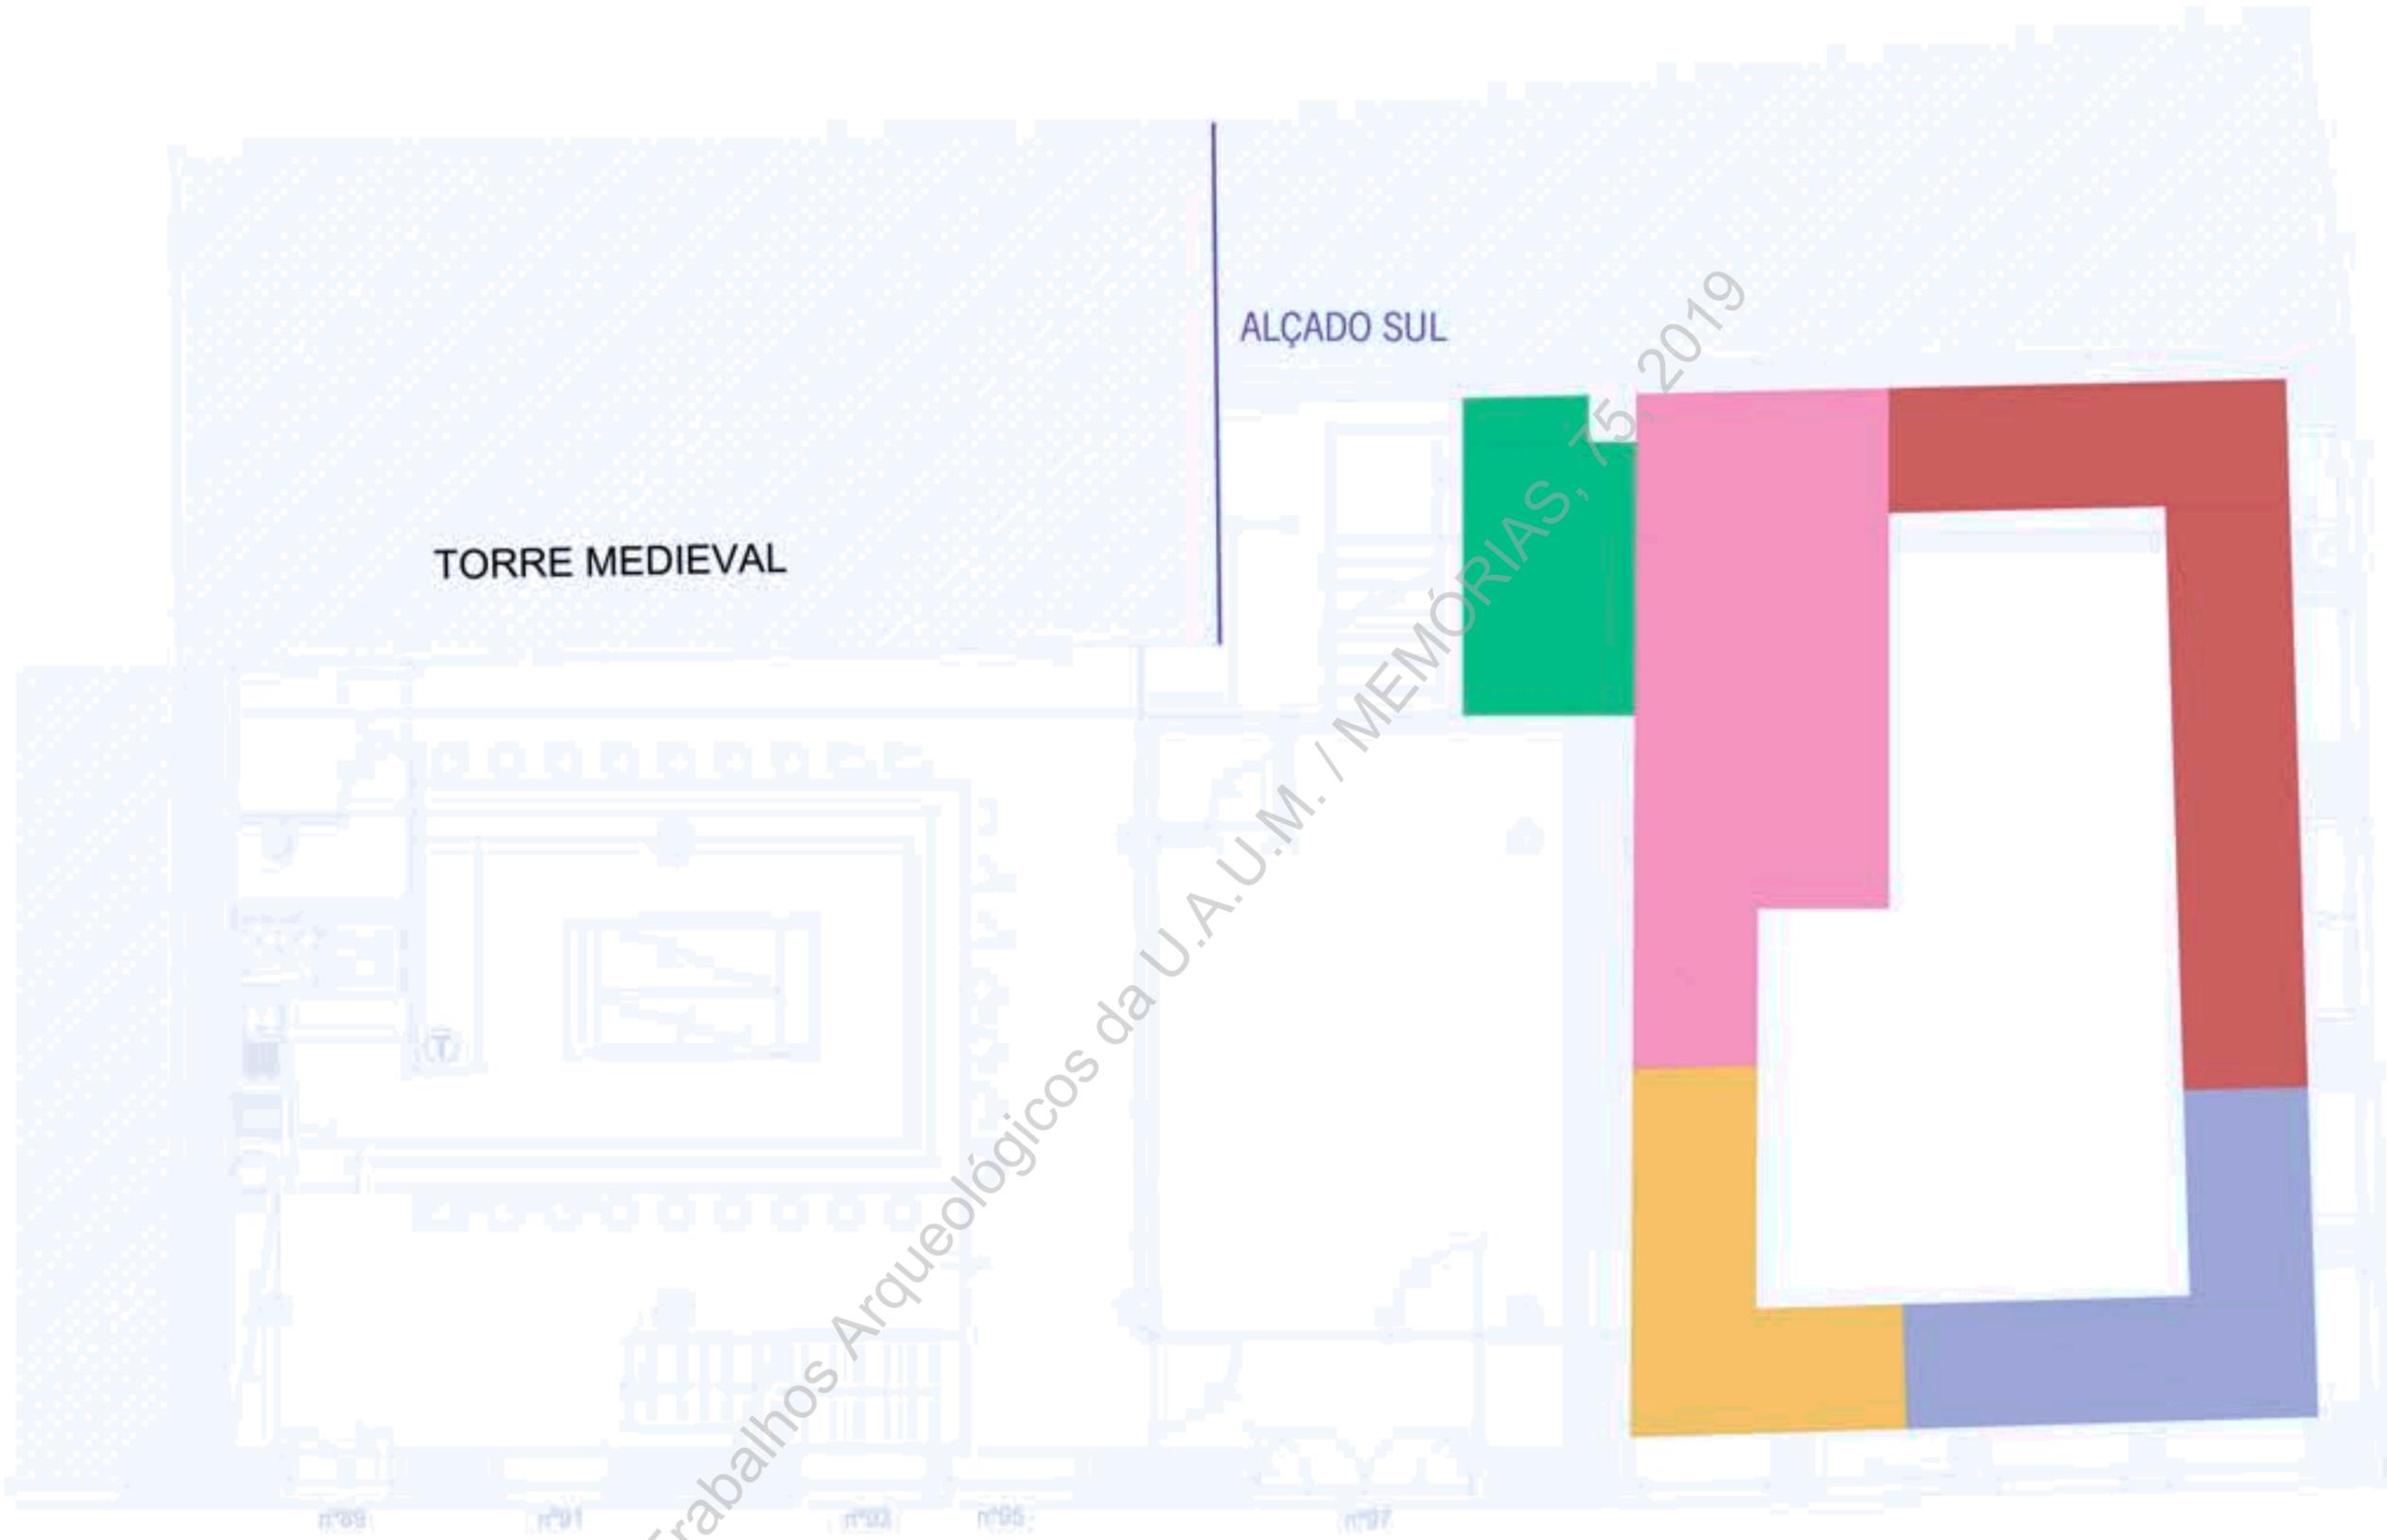
<b>Universidade do Minho</b> Unidade de Arqueologia	<b>Salvamento de Bracara Augusta</b>					<b>4</b>	<b>UAUM</b>
	BRA11RB/PCSJ						
Etapas de escavação de valas para cinta de contenção e caixa de elevador							
	Etapa 1	Etapa 2	Etapa 3	Etapa 4	Etapa 5		
<small>Direitos reservados: Decreto-Lei nº 270/99, de 15 de Julho; Decreto-Lei nº 332/97, de Novembro; Lei 50/2004, de 24 de Agosto</small>

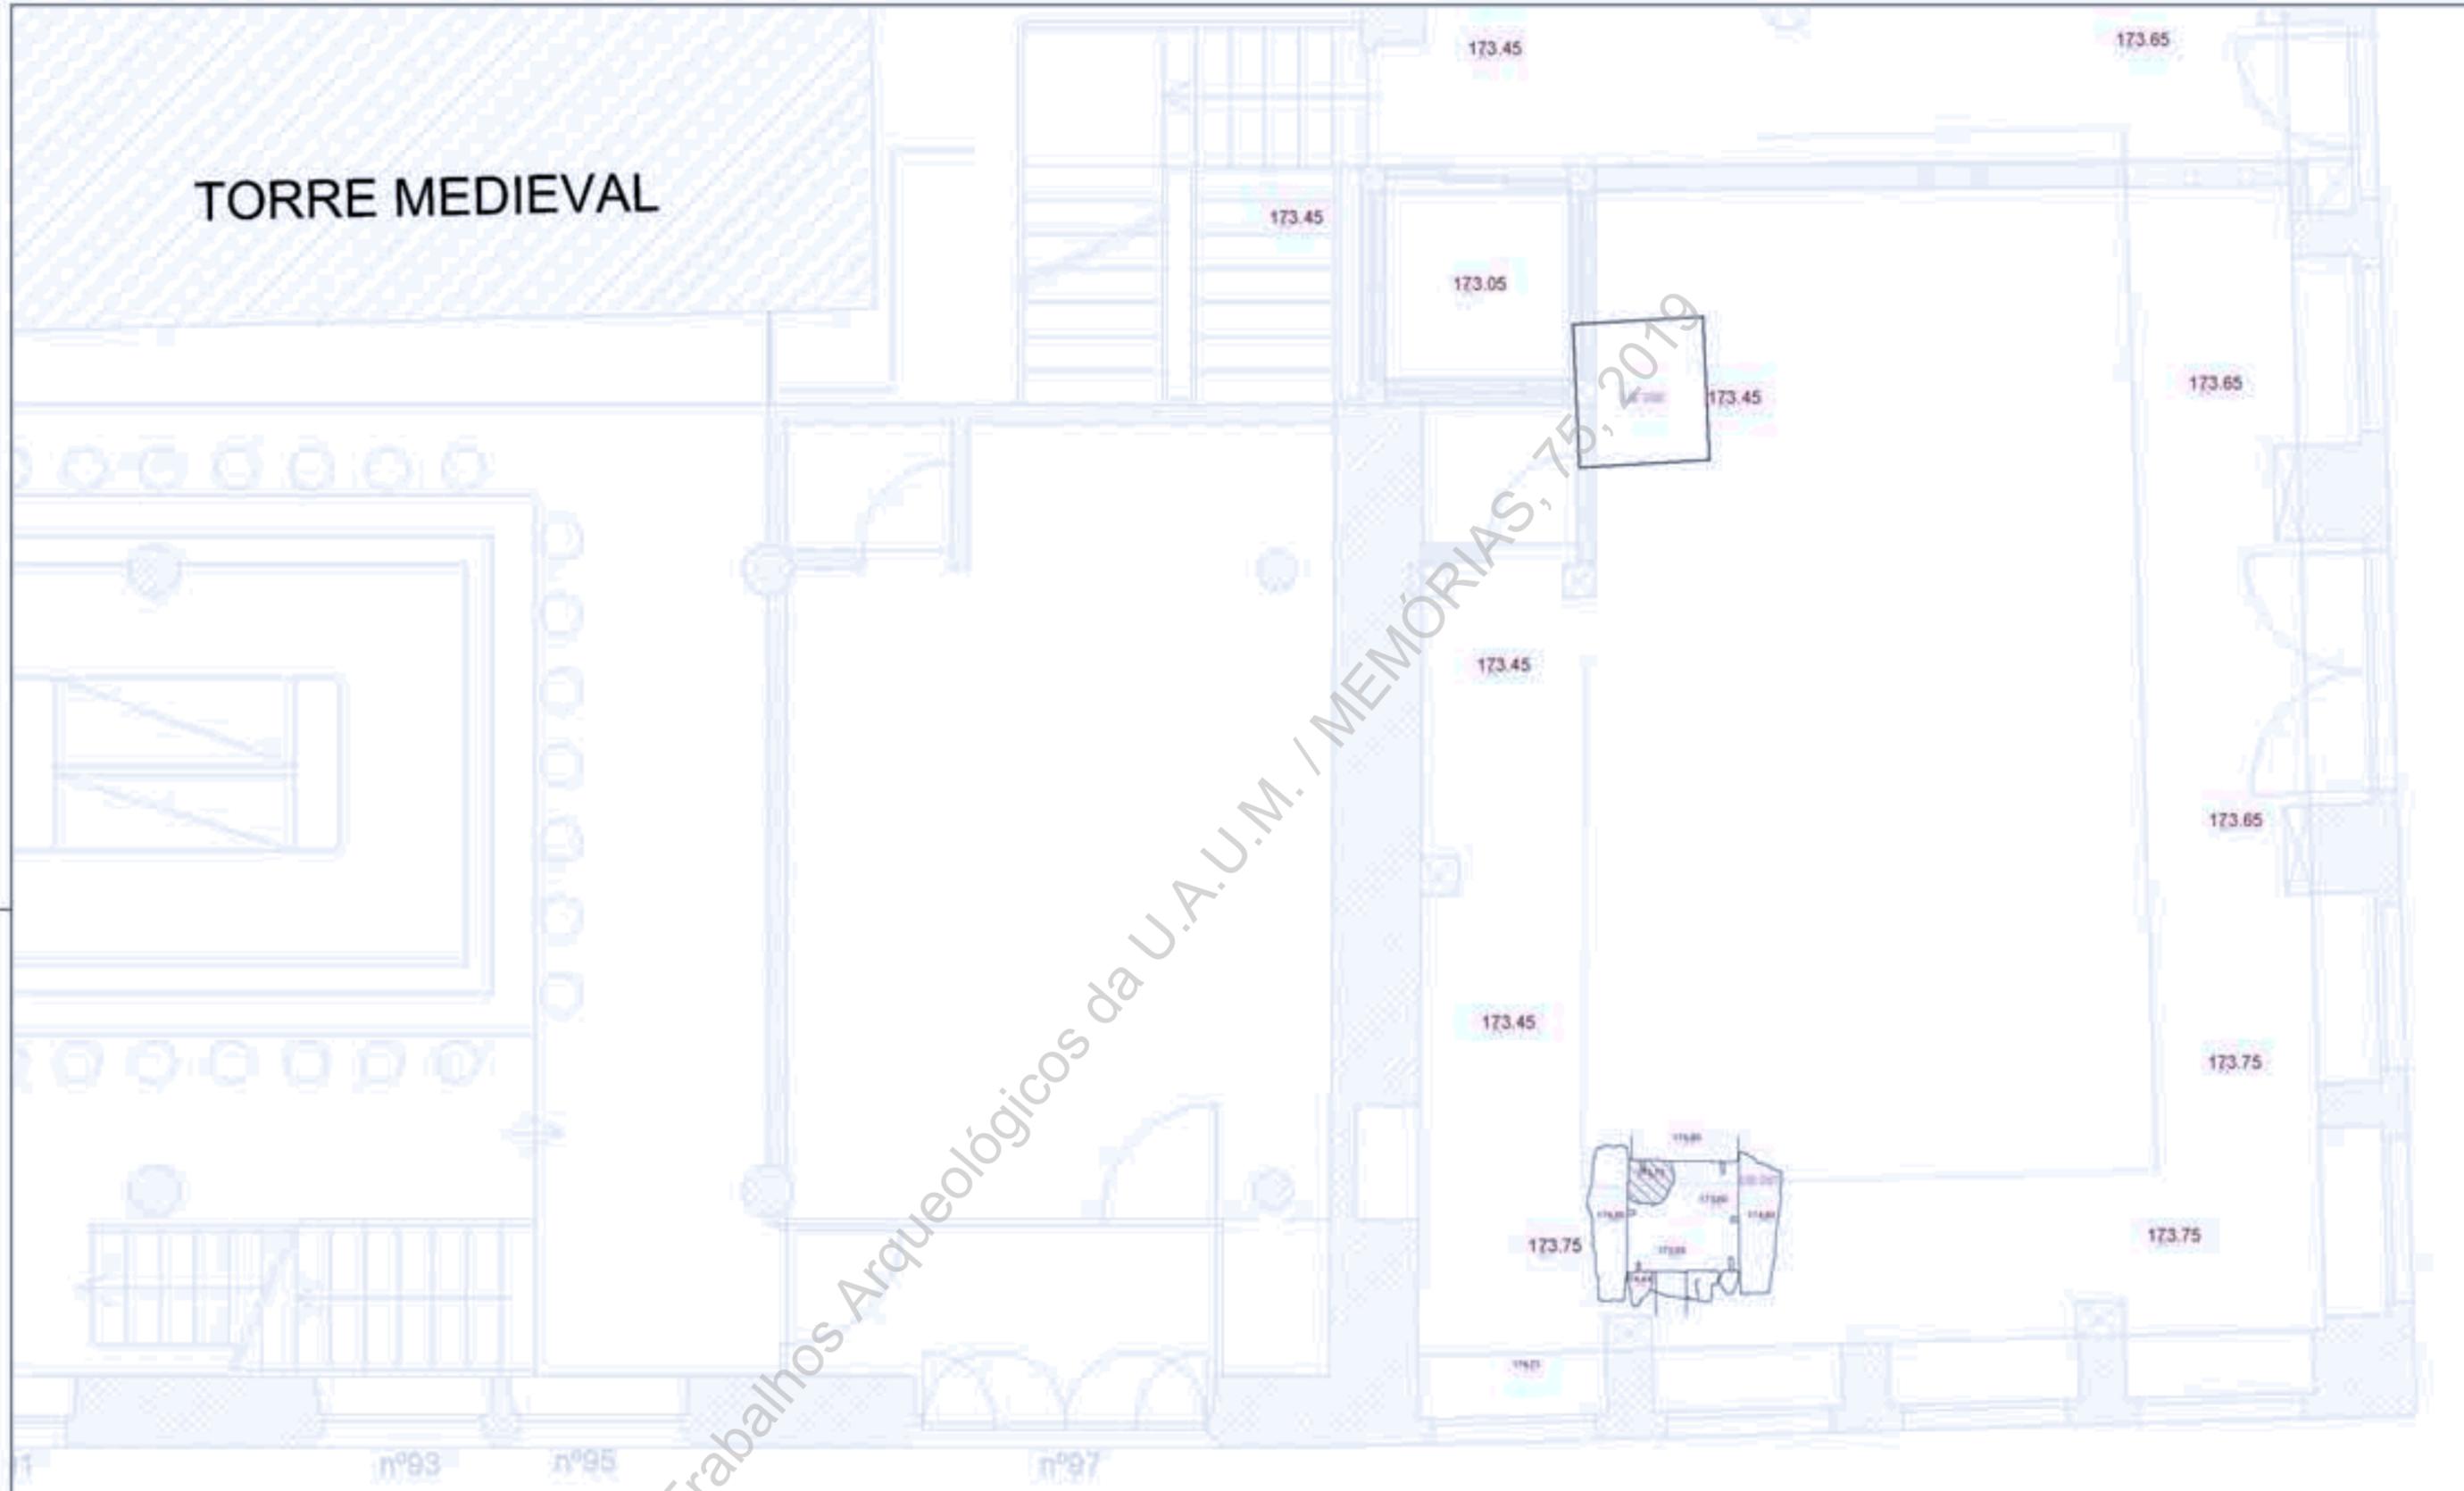
<b>Universidade do Minho</b> Unidade de Arqueologia	<b>Salvamento de Bracara Augusta</b>	<b>5</b>	<b>UAUM</b>
	BRA11RB/PCSJ		
	Planta de estruturas registadas e cotas atingidas pelas valas

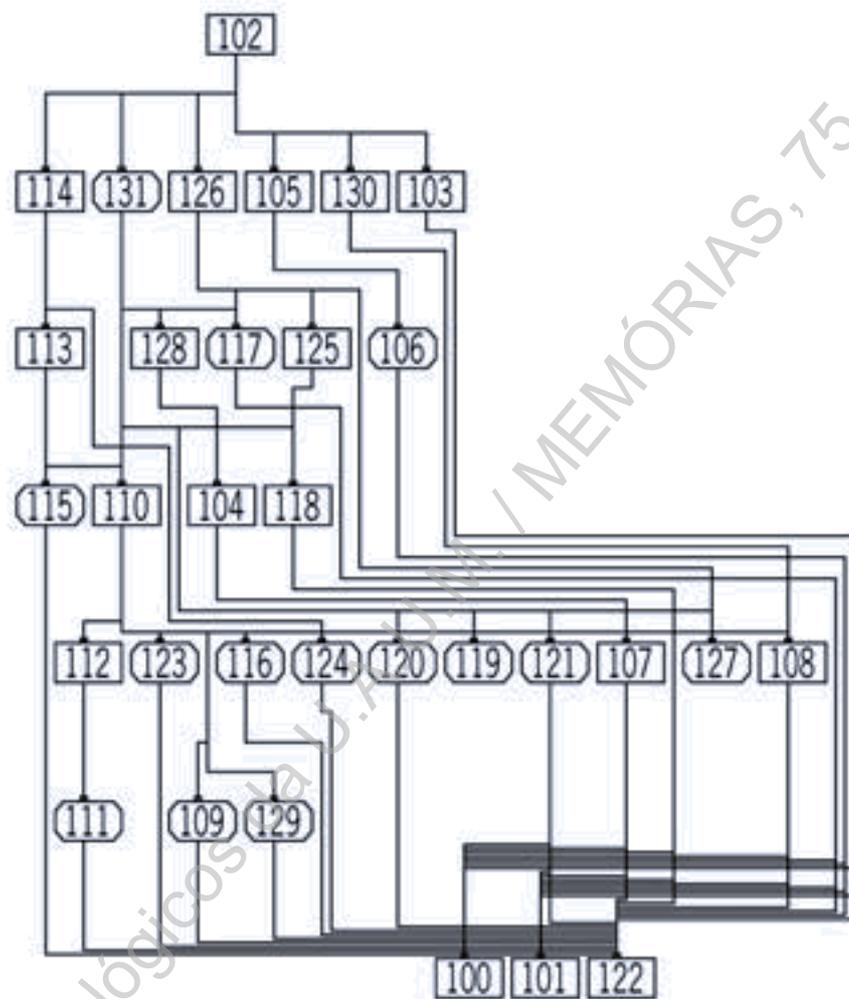
<b>8</b>	UAUM
	2018

<b>Salvamento de Bracara Augusta</b>	
BRA11RB/PCSJ	
Diagrama de Harris do alçado da torre medieval
