## Modelação Estrutural da Ala Norte do Edifício Neoclássico do Hospital Geral de Santo António

Presentemente a Ala Norte do edifício neoclássico do Hospital Geral de Santo António (HGSA) encontra-se em remodelação. Com o objectivo de avaliar o seu nível de segurança, procedeu-se à realização de modelações tridimensionais do objecto para as condições actuais de carregamento, em regime linear e não linear material com recurso ao programa de elementos finitos FEMIX. Neste trabalho é apresentada a sinopse dos estudos efectuados.

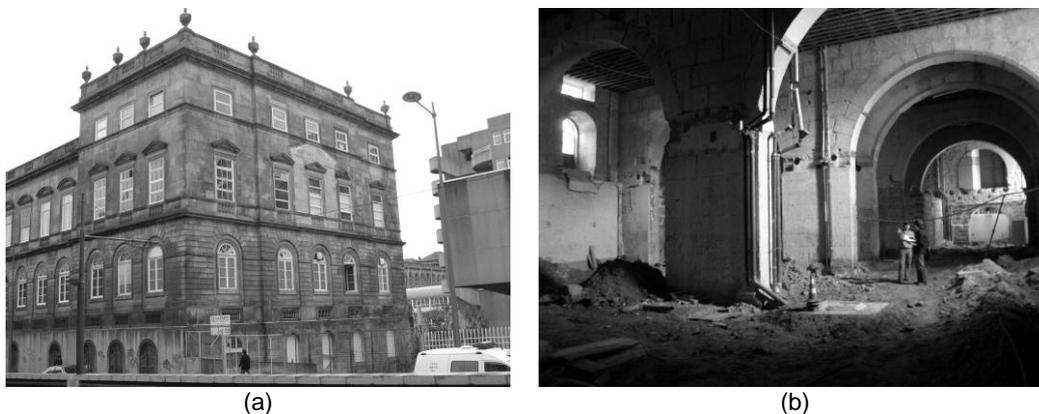
Figura 2 – Pormenores da constituição geométrica do HGSA: (a) Fachada Oeste da Ala Norte do HGSA; (b) Pisos 0 e +1 (actualmente em remodelação).

Inserido na corrente arquitectónica neoclássica, a imponência e rigor geométricos são um cunho inquestionável dos traços do HGSA. Sendo os volumes corpóreos e maciços um apanágio arquitectural típico desta corrente, a estrutura trilátera, que compõe a Ala Norte, é marcada pelas suas linhas ortogonais, formas geométricas e simétricas, quer na sua aparência exterior, quer no seu espaço interior, tal como pode ser constatado na Figura 2.

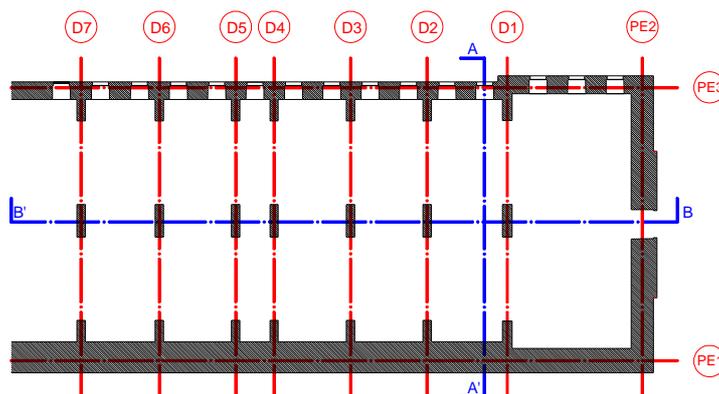
Figura 3 – Planta genérica da ala Norte do HGSA com a designação dada às partes estruturais e cortes.

Na sua essência, a estrutura da ala Norte do HGSA é constituída por três paredes de fachada e por sete diafragmas interiores, designados no presente trabalho por PE1 a PE3 e D1 a D7, respectivamente, conforme se ilustra na Figura 3.

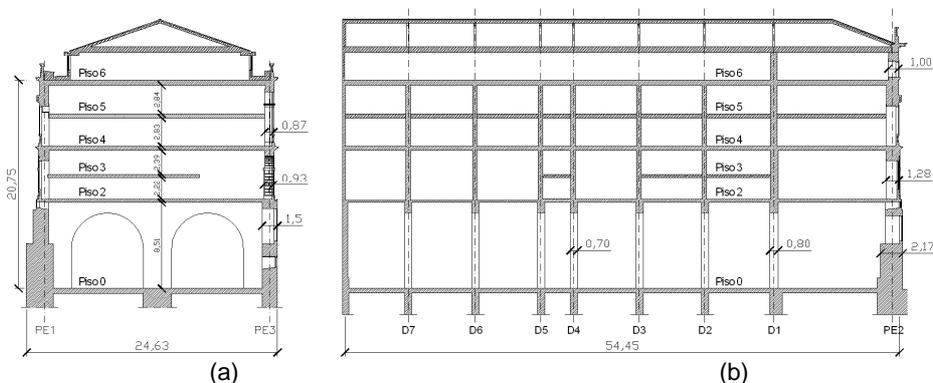
Figura 4 – Cortes da ala Norte do HGSA: (a) Corte AA' – corte transversal ao maior comprimento da ala Norte; (b) Corte BB' – corte longitudinal ao maior comprimento da ala Norte. Nota: todas as dimensões encontram-se em metros. [Cedido pela administração do HGSA]

Sendo inicialmente projectada para comportar três pisos, a ala Norte evoluiu no sentido de ser feito um melhor aproveitamento do seu volume, face às exigências de espaço que se foram fazendo sentir. Como se verá na Figura 4, os pisos com classificação impar são andares de edificação recente, sendo os restantes fiéis à construção original do edifício.

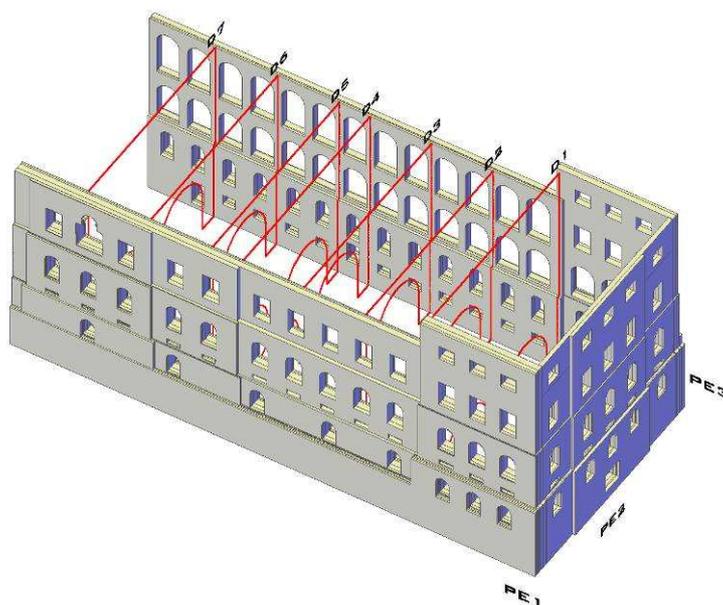
Figura 5 – Modelo geométrico tridimensional da ala Norte do Hospital Geral de Santo António. Nota: Suprimiu-se o preenchimento dos diafragmas de forma a facilitar a compreensão da geometria global.

Em posse da diversa informação geométrica, gentilmente cedida pela administração do Hospital Geral de Santo António, e com base em averiguações perpetradas *in loco*, foi possível construir com rigor o modelo geométrico tridimensional, apresentado na Figura 5, que serviu de base para a elaboração do modelo tridimensional em elementos finitos, apresentado subsequentemente.

No Quadro 1 resume-se, a título exemplificativo, a ordem de grandeza das áreas e cargas envolvidas na definição das acções actuantes sobre a estrutura e que dizem respeito à área de influência do diafragma D2 (ver Figura 5).

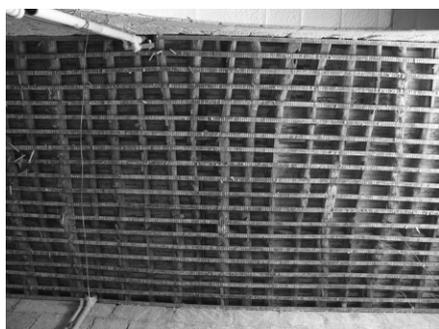
Figura 6 – Pormenores da constituição dos pisos originais do HGSA: (a) Fotografia do segundo piso; (b) Dimensões consideradas para a estimativa do peso próprio dos pisos. Nota: todas as dimensões encontram-se em metros.

A quantificação do peso próprio dos pisos de edificação original do edifício passou por uma acção de investigação *in loco* dos seus materiais constituintes, bem como das suas dimensões. A Figura 6 ilustra um piso genérico deste tipo e as dimensões estabelecidas para esta tipologia, e em função das quais foi estimado o peso próprio em pendência.

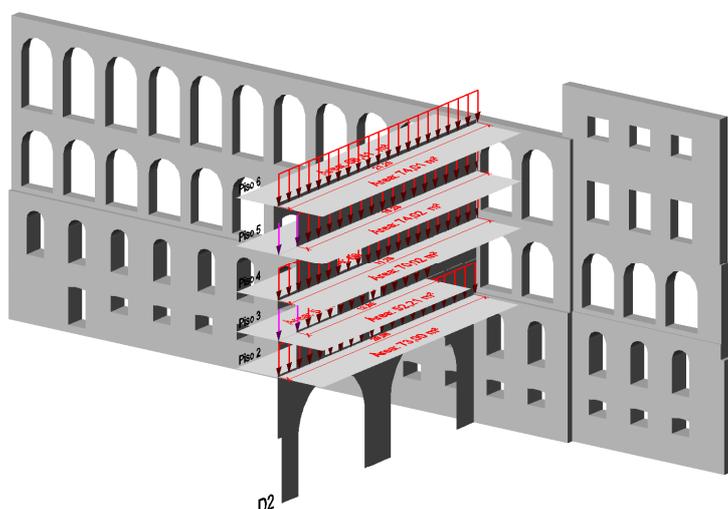
Figura 7 – Áreas de Influência e representação esquemática da aplicação das cargas ao nível do diafragma D2.

Na Figura 7 pode observar-se, de forma esquemática, a forma como foram avaliadas as áreas de influência para o diafragma D2, em tudo semelhante à abordagem utilizada para os restantes diafragmas e, cujos esquemas se dispõem em prol da clareza de exposição.

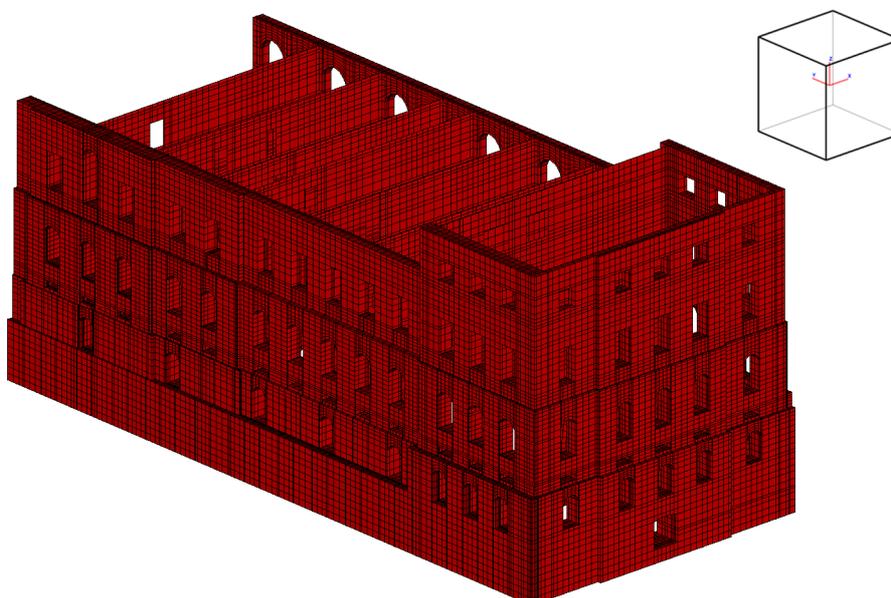
Figura 8 – Malha de elementos finitos tridimensional: Vista em perspectiva das paredes PE1 e PE2. Nota: a origem dos eixos coordenados difere da origem efectiva dos mesmos.

Na Figura 8, apresenta-se a composição final do modelo tridimensional, incluindo os elementos de volume (vinte nós) na fachada e elementos de casca (oito nós) nos diafragmas interiores. Os números da malha contabilizam aproximadamente 103 000 elementos, 500 000 nós (12000 dos quais com restrições de movimento) perfazendo um total de cerca de 1 500 000 de graus de liberdade.

estudo para a averiguação da integridade dos resultados [6]. Salienta-se que as tensões  $\sigma_1$ ,  $\sigma_2$  e  $\sigma_3$ , são tensões normais aos elementos, segundo os eixos coordenados globais  $x_1$ ,  $x_2$  e  $x_3$ , respectivamente. No caso das cascas planas, não se avaliam tensões segundo a normal ao seu plano pelo que  $\sigma_2$  tem correspondência com o eixo global  $x_3$ . A propósito da definição do sistema de eixos coordenados globais, consulte-se, por exemplo, a Figura 8.

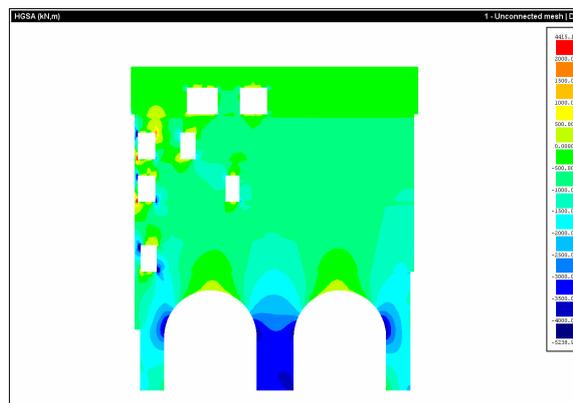
Figura 9 – Diafragma D1: tensões normais segundo  $x_3$  ( $\sigma_2$ ).

Após uma exígua análise dos resultados, rapidamente se infere que os elementos sujeitos a maiores níveis de tensão são os diafragmas. Tal facto era expectável já que os pisos se apoiam directamente nestes de forma a “funcionarem” segundo a direcção de menor vão. Na Figura 9, ilustram-se os resultados das tensões instaladas ao nível do diafragma D1 onde se destaca o nível atingido na zona do pilar central bem como as zonas traccionadas nos topos dos arcos onde poderão, eventualmente, surgir fendilhações.

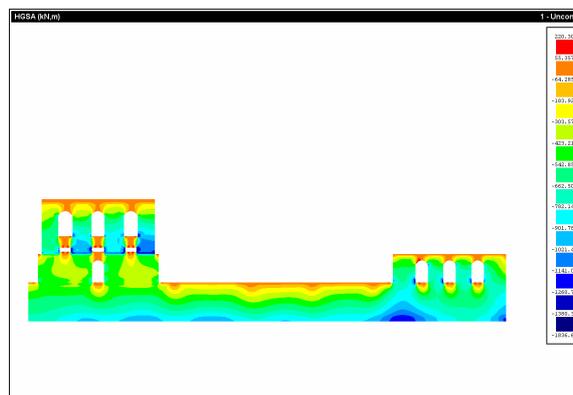
Figura 10 – Parede PE1\_N3: tensões normais segundo  $x_3$  ( $\sigma_3$ ).

As tensões instaladas nas paredes exteriores são inteiramente aceitáveis pelo que se apresenta, na Figura 10, a título meramente ilustrativo, o nível de tensões instalado numa das camadas da parede PE1.

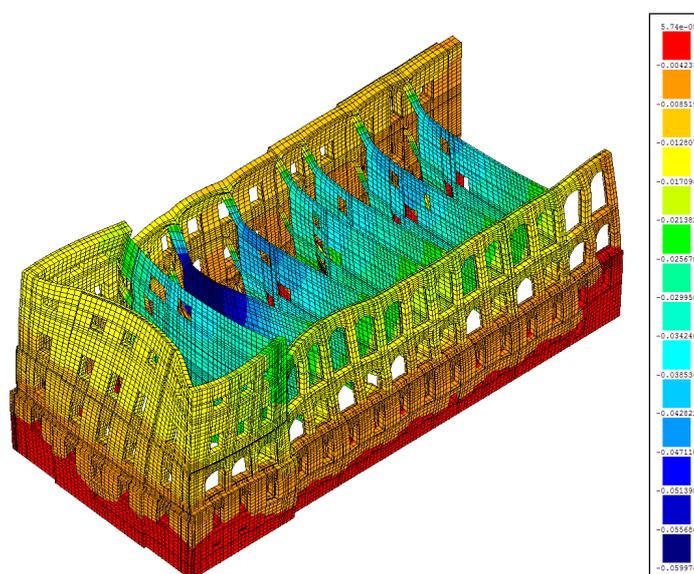
Figura 11 – Deformada global da estrutura. Deslocamentos segundo a direcção  $x_3$ . Nota: todos os valores encontram-se em metros.

Ressalve-se o facto de esta ser uma estrutura de construção adaptativa, pelo que as deformadas aqui obtidas, além de não incorporarem os fenómenos da não linearidade material da estrutura, ignoram também os procedimentos correctivos efectuados durante a fase construtiva, face às deformações sofridas pela estrutura nessa fase. Servem, no entanto, para obter uma boa aproximação das deformações sofridas pela estrutura em serviço, como se ilustra na Figura 11.

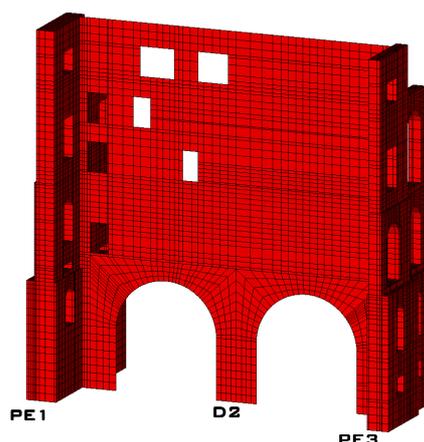
Figura 12 – Secção da estrutura global utilizada para a análise não linear.

Face aos resultados obtidos na fase da análise linear, seleccionou-se uma “fatia” do modelo que incorpora o diafragma D1 para se proceder à análise não linear. Como ilustra a Figura 12, incluiu-se parte das paredes PE1 e PE3, com comportamento linear e adoptando as características mecânicas assumidas na análise anterior, de forma a simular a influência que estas têm no comportamento do diafragma D1.

Para simular o comportamento não linear material do diafragma, utilizou-se um modelo de fendilhação distribuída [7], tendo-se admitido comportamento linear em compressão e resistência à tracção praticamente nula. O processo de análise contemplou a aplicação de forma incremental, do mesmo nível de carga aplicado na análise linear.

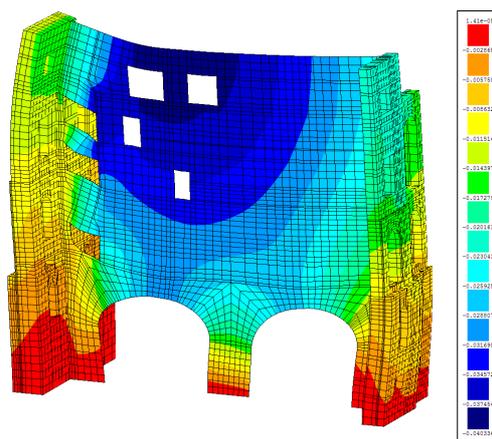
Na Figura 13, ilustra-se a deformação sofrida pelo diafragma. Neste âmbito, realça-se a distorção peculiar sofrida pelos elementos, nas zonas sujeitas a maiores concentrações de tensão. Como se poderá avaliar subseqüentemente, esta distorção adicional está relacionada com as descontinuidades no meio contínuo devido à ausência de resistência à tracção por parte do material.

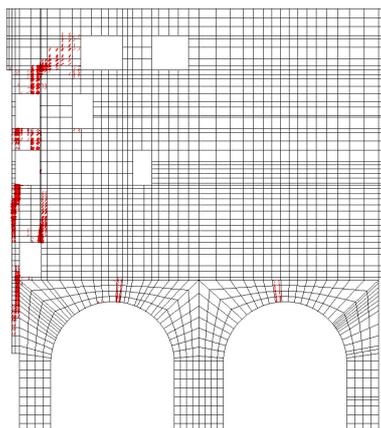
Figura 14 – Secção da estrutura global utilizada para a análise não linear: padrão de fendas desenvolvido.

O padrão de fendilhação desenvolvido é o ilustrado na Figura 14 de onde se realça a existência de duas fendas de tracção nos arcos (uma em cada arco). Na zona das aberturas, o modelo identifica, de forma inequívoca, um conjunto de fendas de dimensões não desprezáveis.

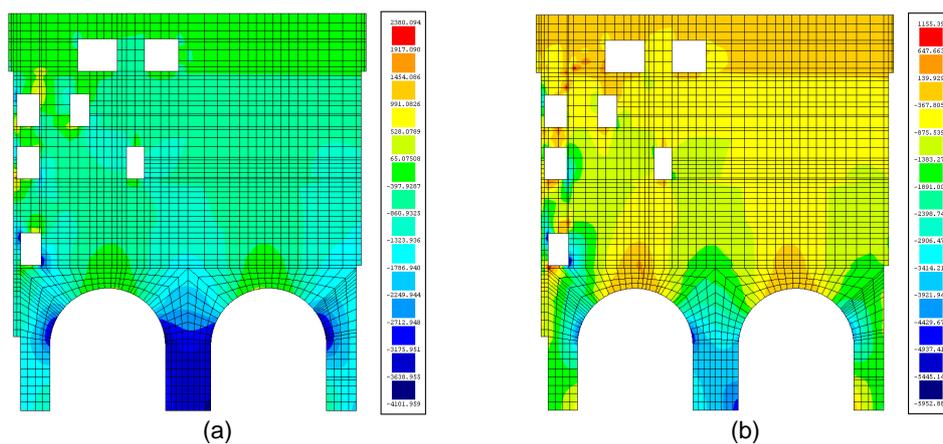
Figura 15 – Diafragma D1: tensões normais segundo  $x_3$  ( $\sigma_2$ ) : (a) análise linear (b) análise não linear.

Em concordância com o que tem vindo a ser prenunciado, os níveis de tensão de compressão viram-se aumentados com a análise em regime não linear estendendo se de 4.0 MPa para, aproximadamente, 5.5 MPa como se pode comprovar na Figura 15.
