**História(s) de uma Casa:
Reapropriação e Expansão de
uma Habitação**

Universidade do Minho
Escola de Arquitetura, Arte e Design

Dissertação de Mestrado
Ciclo de Estudos Integrados Conducentes ao
Grau de Mestre em Arquitetura
Área de Construção e Tecnologias

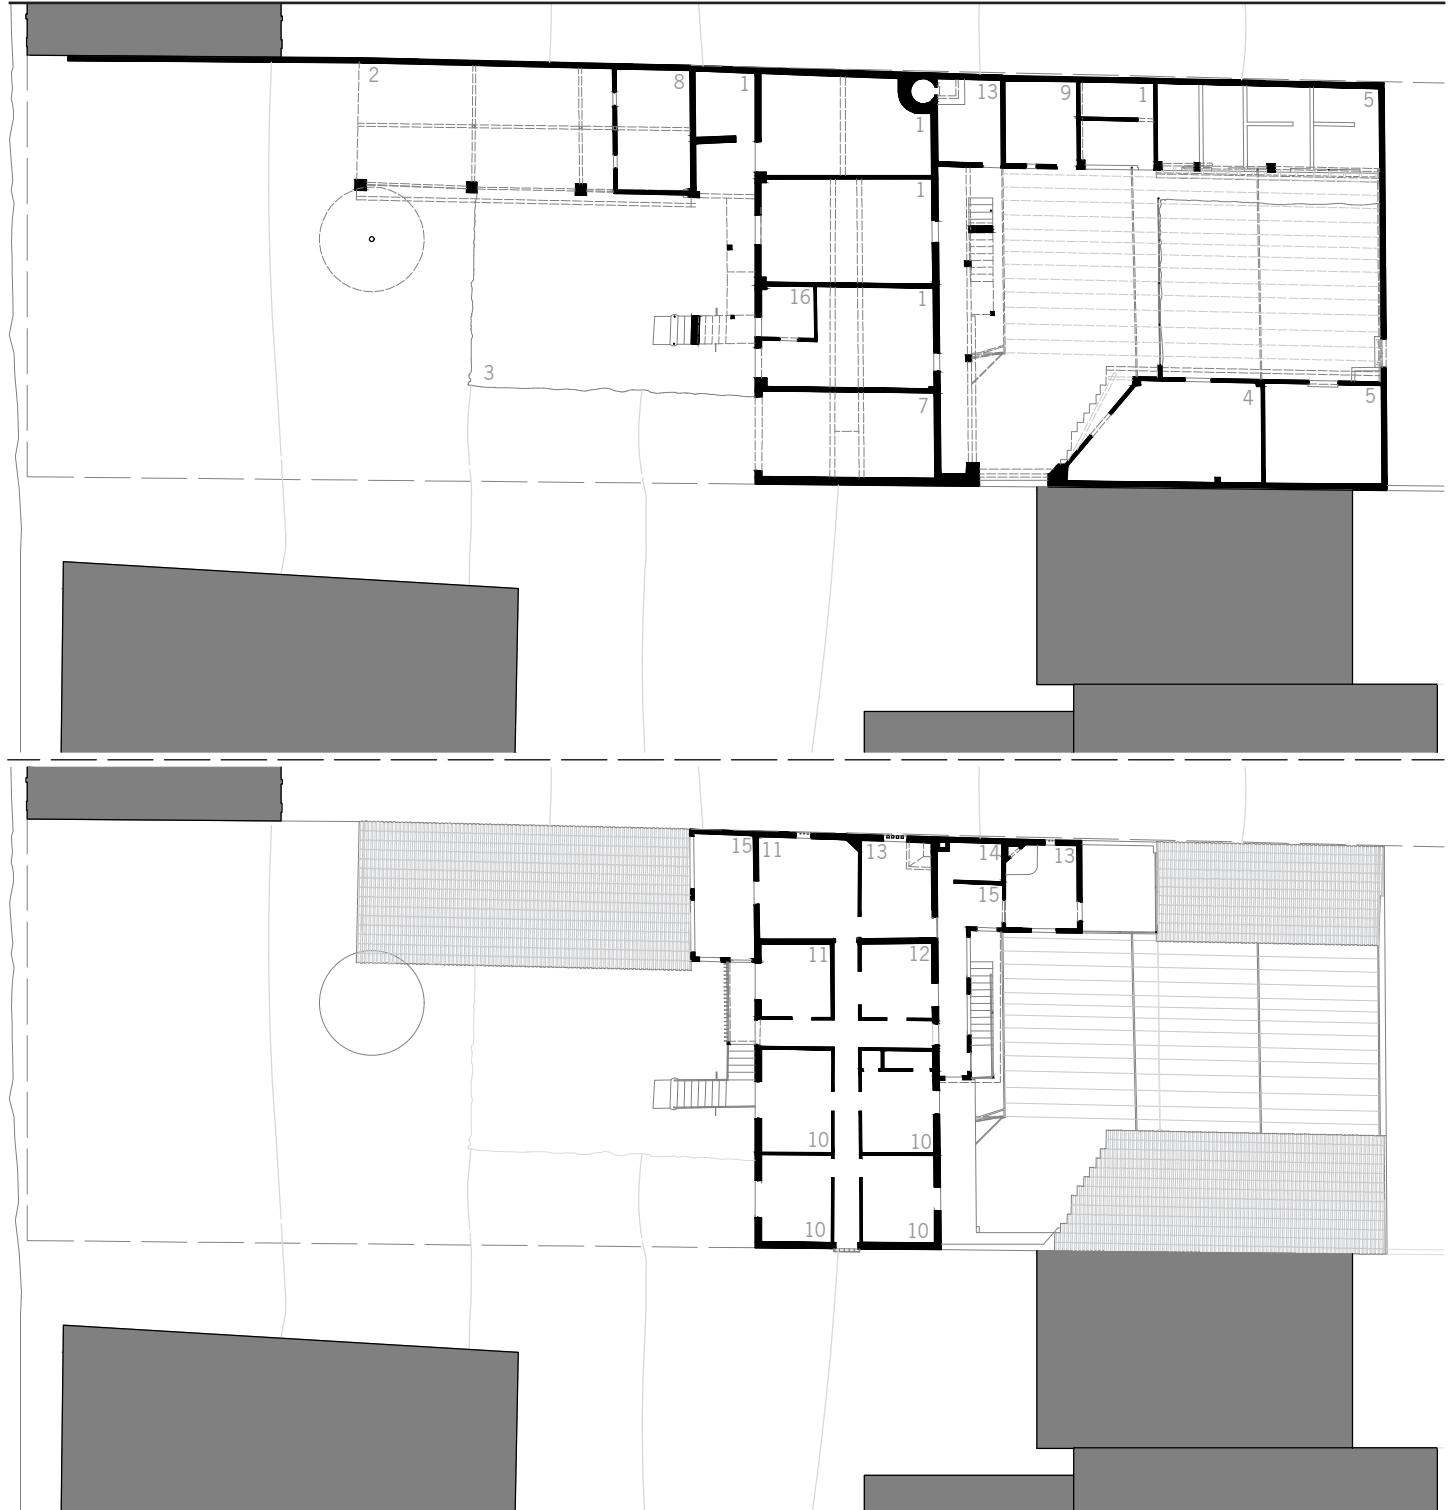
6. Plantas do R/c e 1º piso da Casa em 1969

Em redor do ano de 1969, a casa passou por novas construções, o que permitiu adicionar mais área útil. Esta extensão consistiu em estender o edifício principal para o limite norte do lote, melhorar os acessos e criar novos espaços habitacionais.

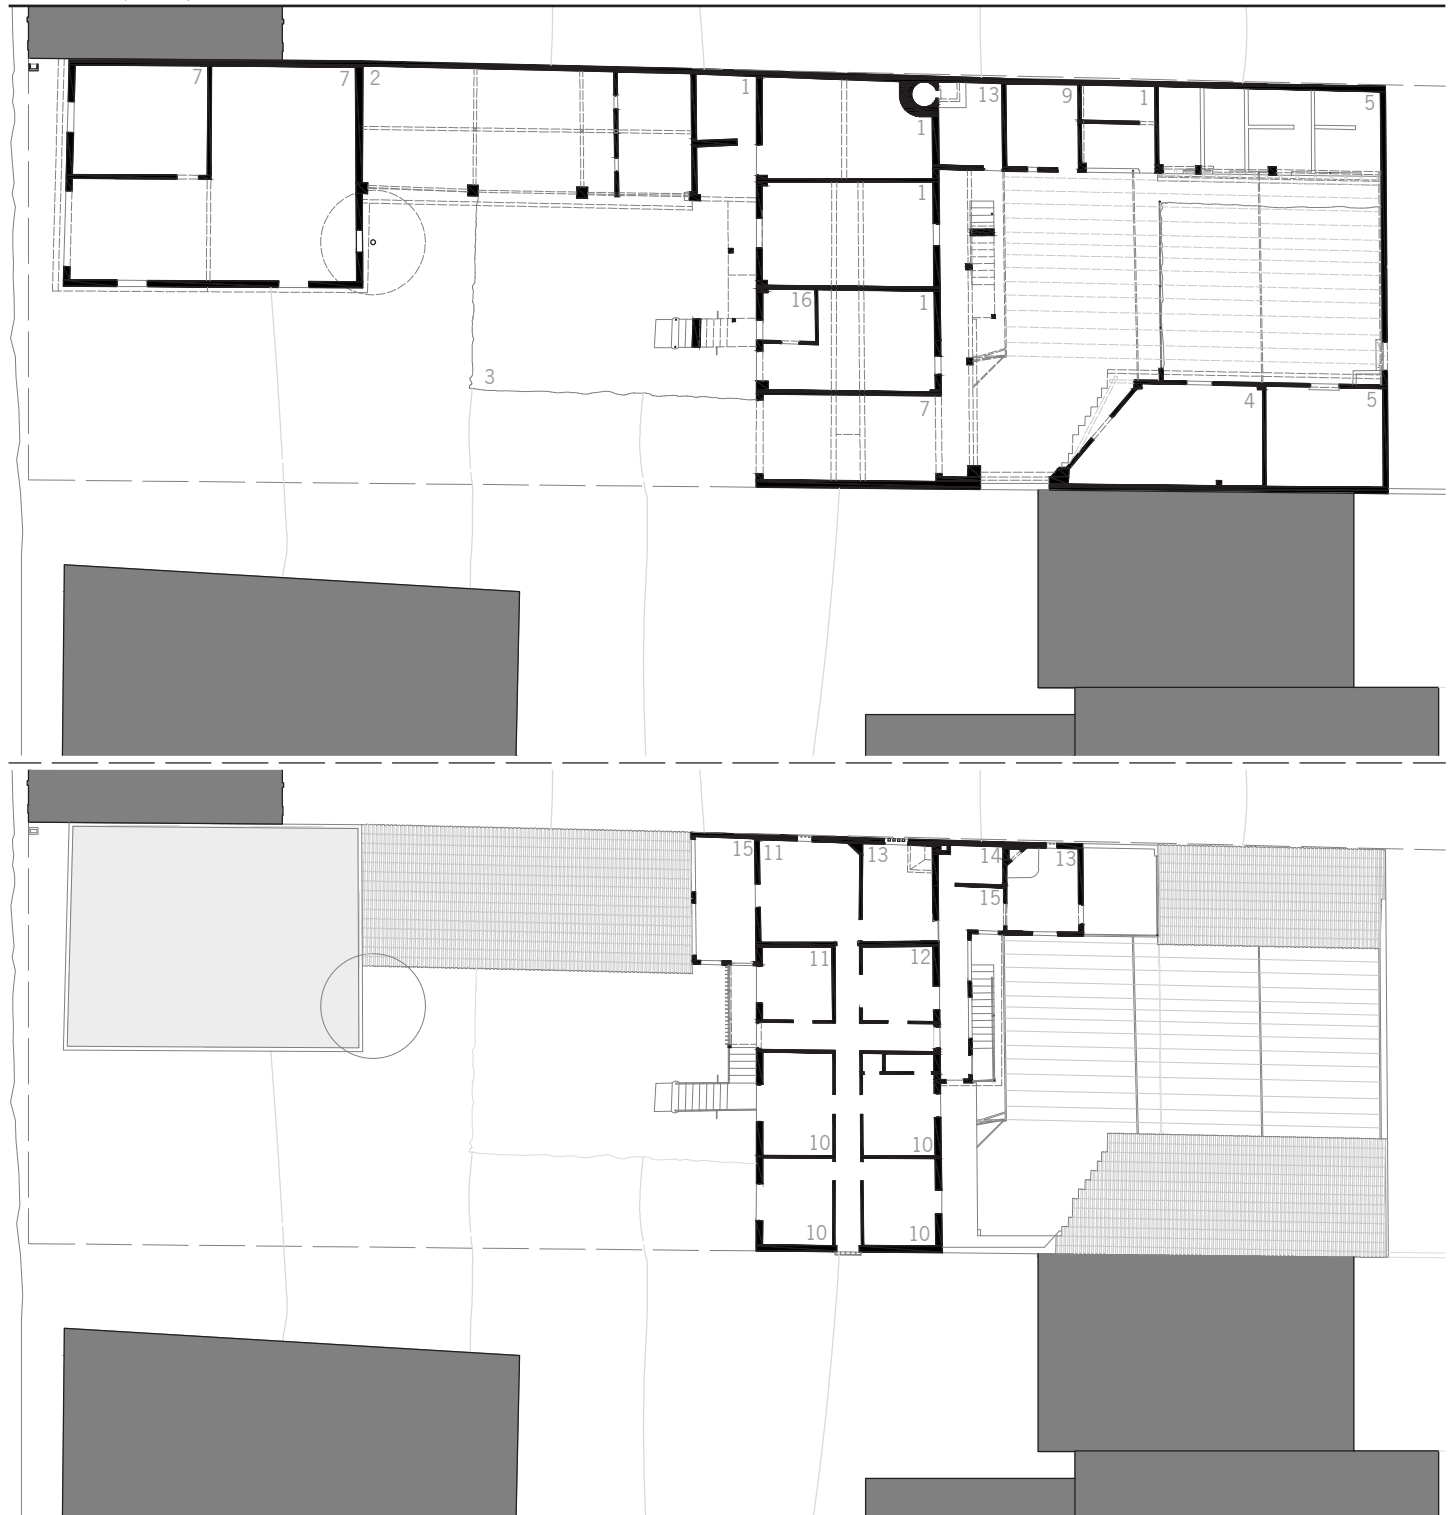
7. Plantas do R/c e 1º piso da Casa em 1980

Com o crescimento das produções agrícolas e o desenvolvimento dos ofícios da família, surge uma vez mais, a necessidade de mais espaço, com a casa a estabelecer novas obras, aumentando a sua área construída.

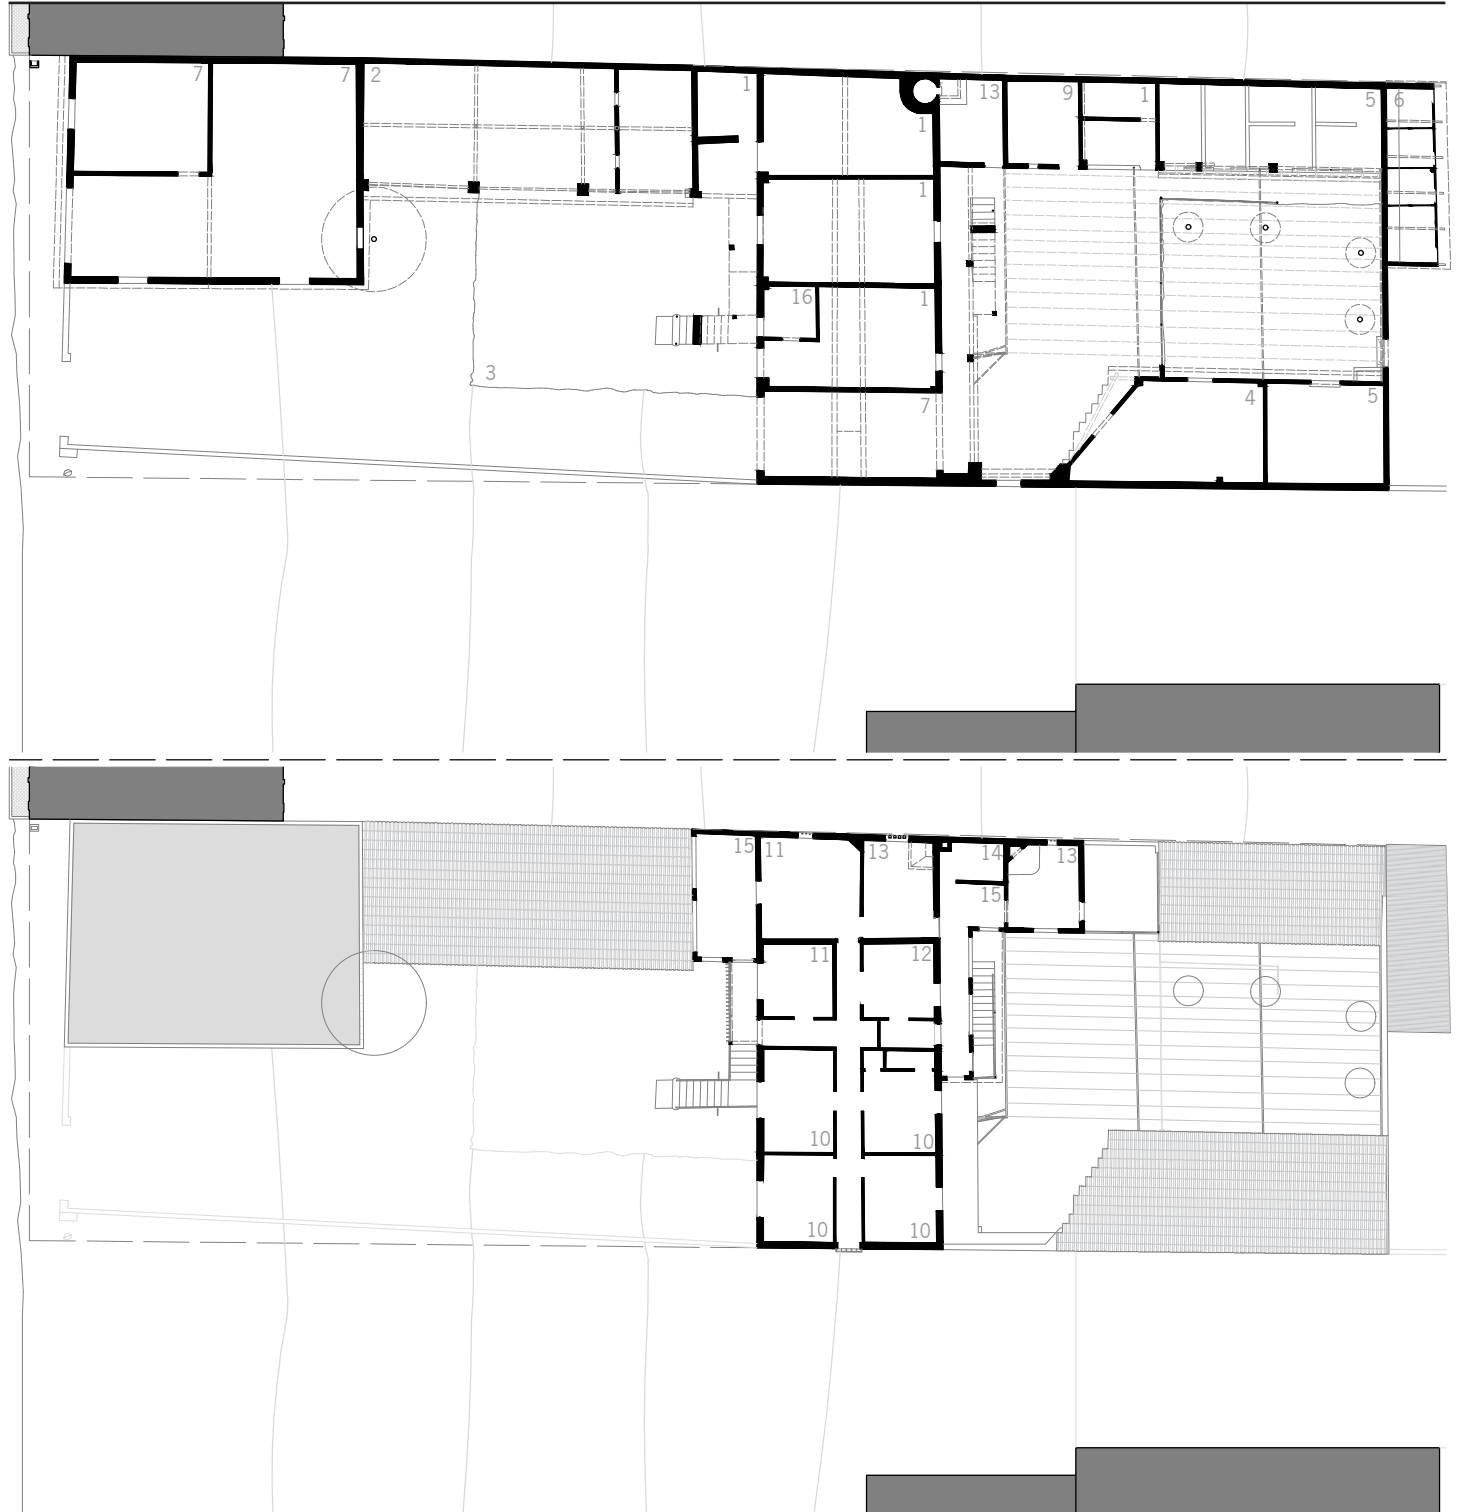
8. Plantas do R/c e 1º piso da Casa em 2005

Com a chegada do novo século, é concebida nova vida à casa. Em 2005, com o regresso da família de uma das filhas de António Ferreira - minha tia - agora da família Jerónimo, esta muda-se para a casa, passando a viver com a sua mãe. Ficando a viver nela durante aproximadamente oito anos. Naturalmente, no decurso desse período, algumas alterações foram efetuadas na casa.

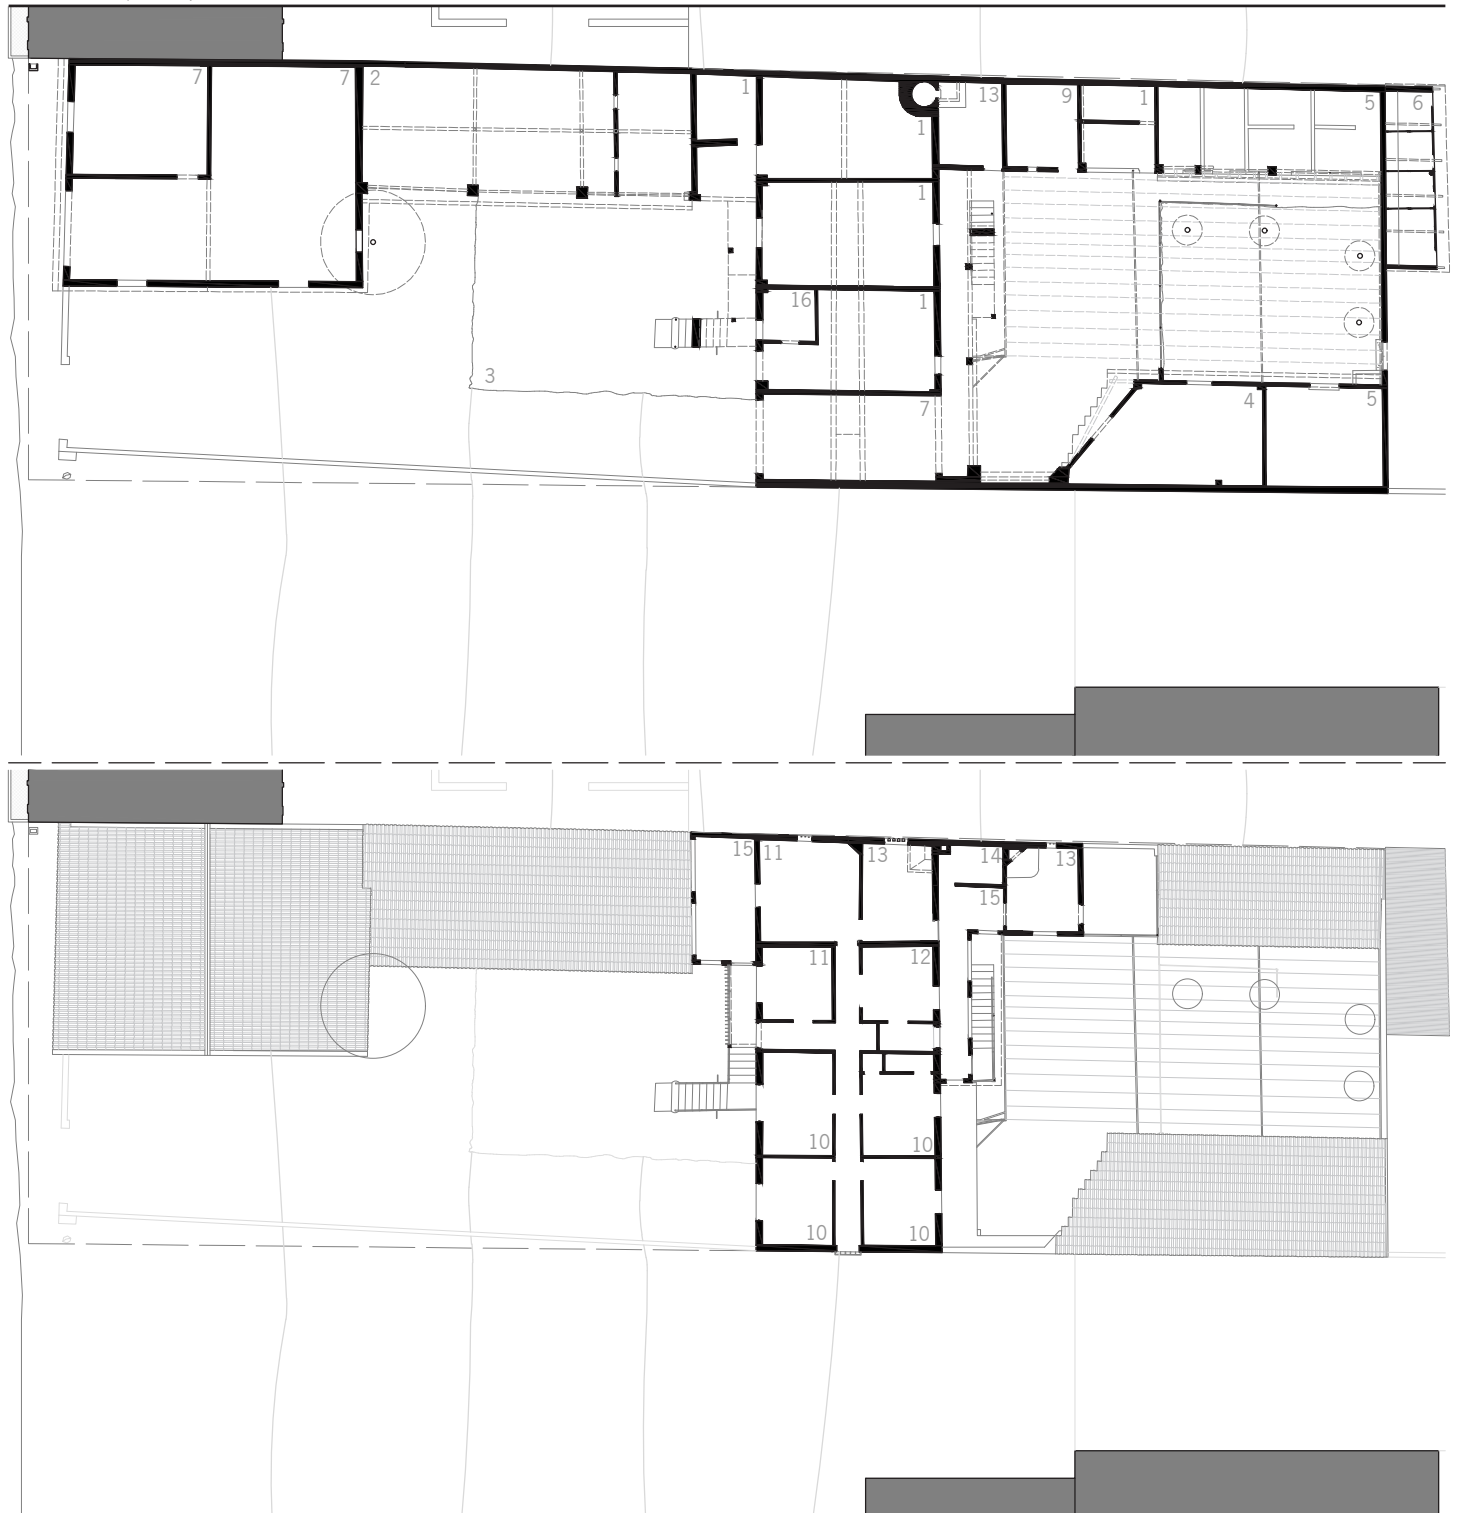
9. Plantas do R/c e 1º piso da Casa em 2013

Juntamente com isto, é importante salientar que foram feitas apenas três alterações físicas à casa: o fecho da entrada sul do pátio, a remoção da alcatifa do chão dos quartos e a alteração do telhado da oficina de raso para duas águas, devido a infiltrações na cobertura.

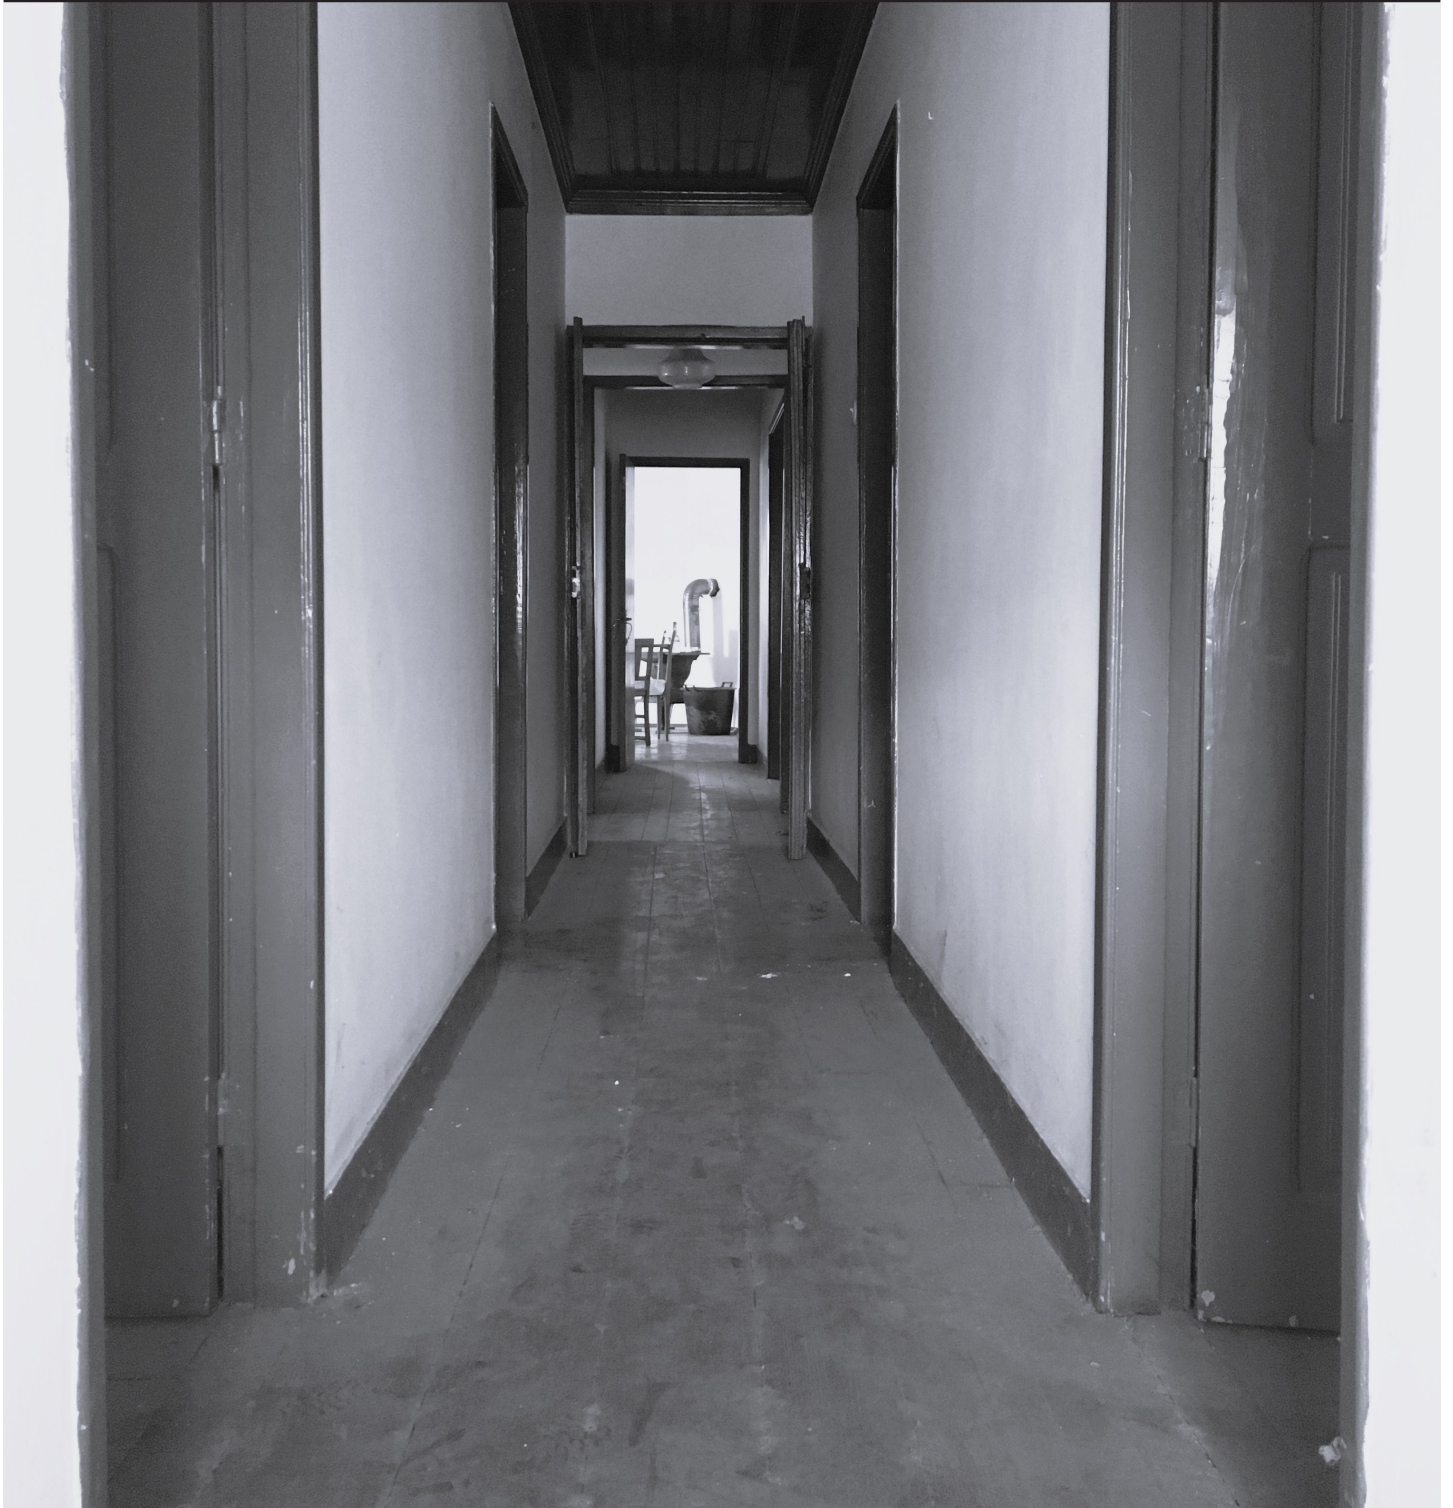
10. Fotografia Própria, Corredor vista norte | 2022

No projeto original da casa foram desenhados dois corredores que dividem o 1º piso (piso da habitação). O primeiro, que corresponde ao corredor de entrada, divide a habitação em duas partes: a secção sul (composta pelos quartos) e a norte (constituída pelos restantes espaços da casa como sala, sala de jantar, sala de visitas, duas cozinhas e a I.S). Já o segundo corredor intersesta perpendicularmente o primeiro, ligando os quartos e os espaços comuns, sendo, portanto, o mais movimentado.

Atualmente, os corredores mantêm a sua originalidade, embora haja algum dano material proveniente do seu uso ao longo dos anos e como previamente mencionado, o bloqueio de parte do corredor de entrada.

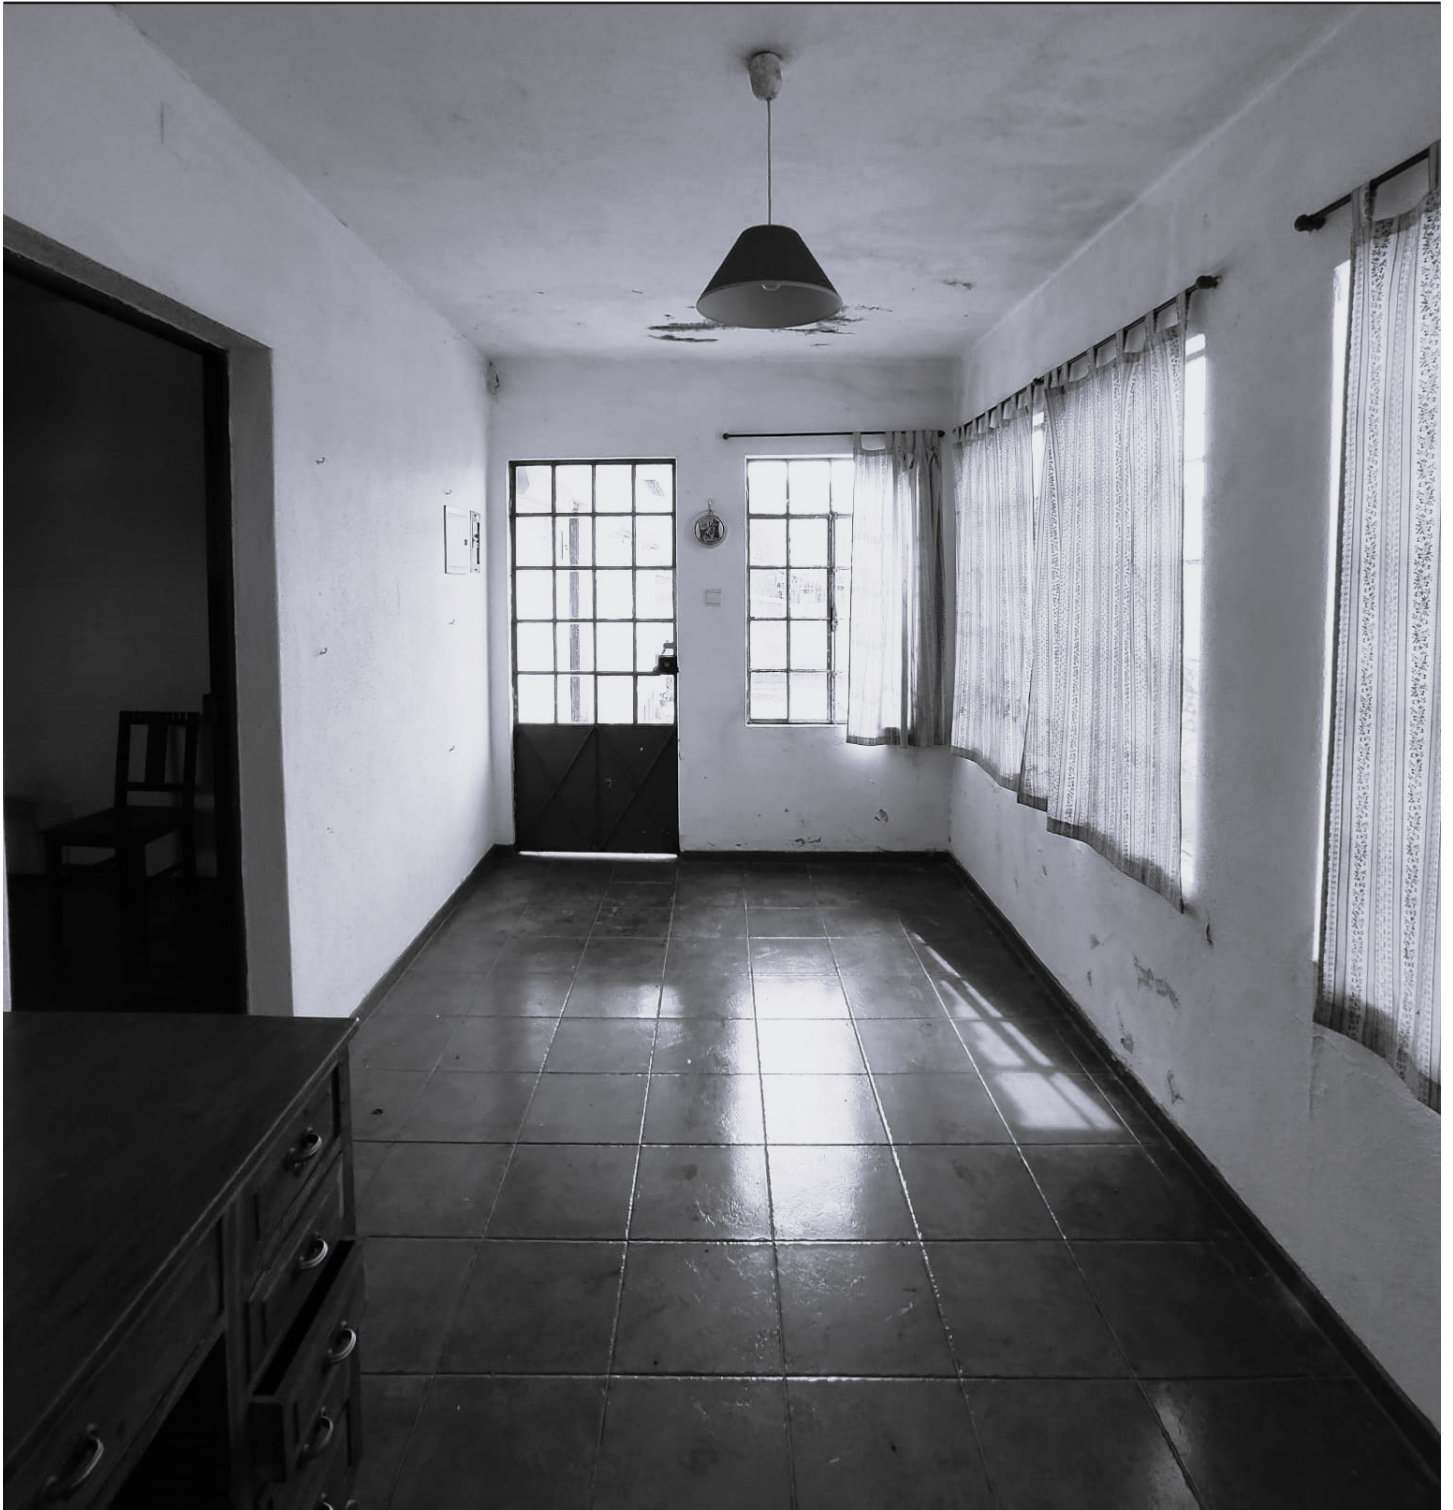
12. Fotografia Própria, Marquise vista sul | 2022

Com a primeira extensão da casa em 1969, foi construída uma série de outros espaços, um dos quais uma marquise na frente da casa com vista para poente. Esta adição ligava a sala de estar e a varanda da frente da casa (varanda de acesso), criando assim uma nova entrada que era meritoriamente usada pela família, enquanto a principal era direcionada para visitas formais.

Em relação à marquise oeste, a laje de cobertura desenvolveu uma infiltração de água a partir de uma racha no teto, causando também o desenvolvimento de fungos. Esta patologia leva-nos, portanto, à cobertura de telha cerâmica que, tal como os telhados dos anexos, está fortemente danificada, havendo em falta algumas telhas enquanto outras estão rachadas, impossibilitando o telhado de devidamente cumprir as suas funções.

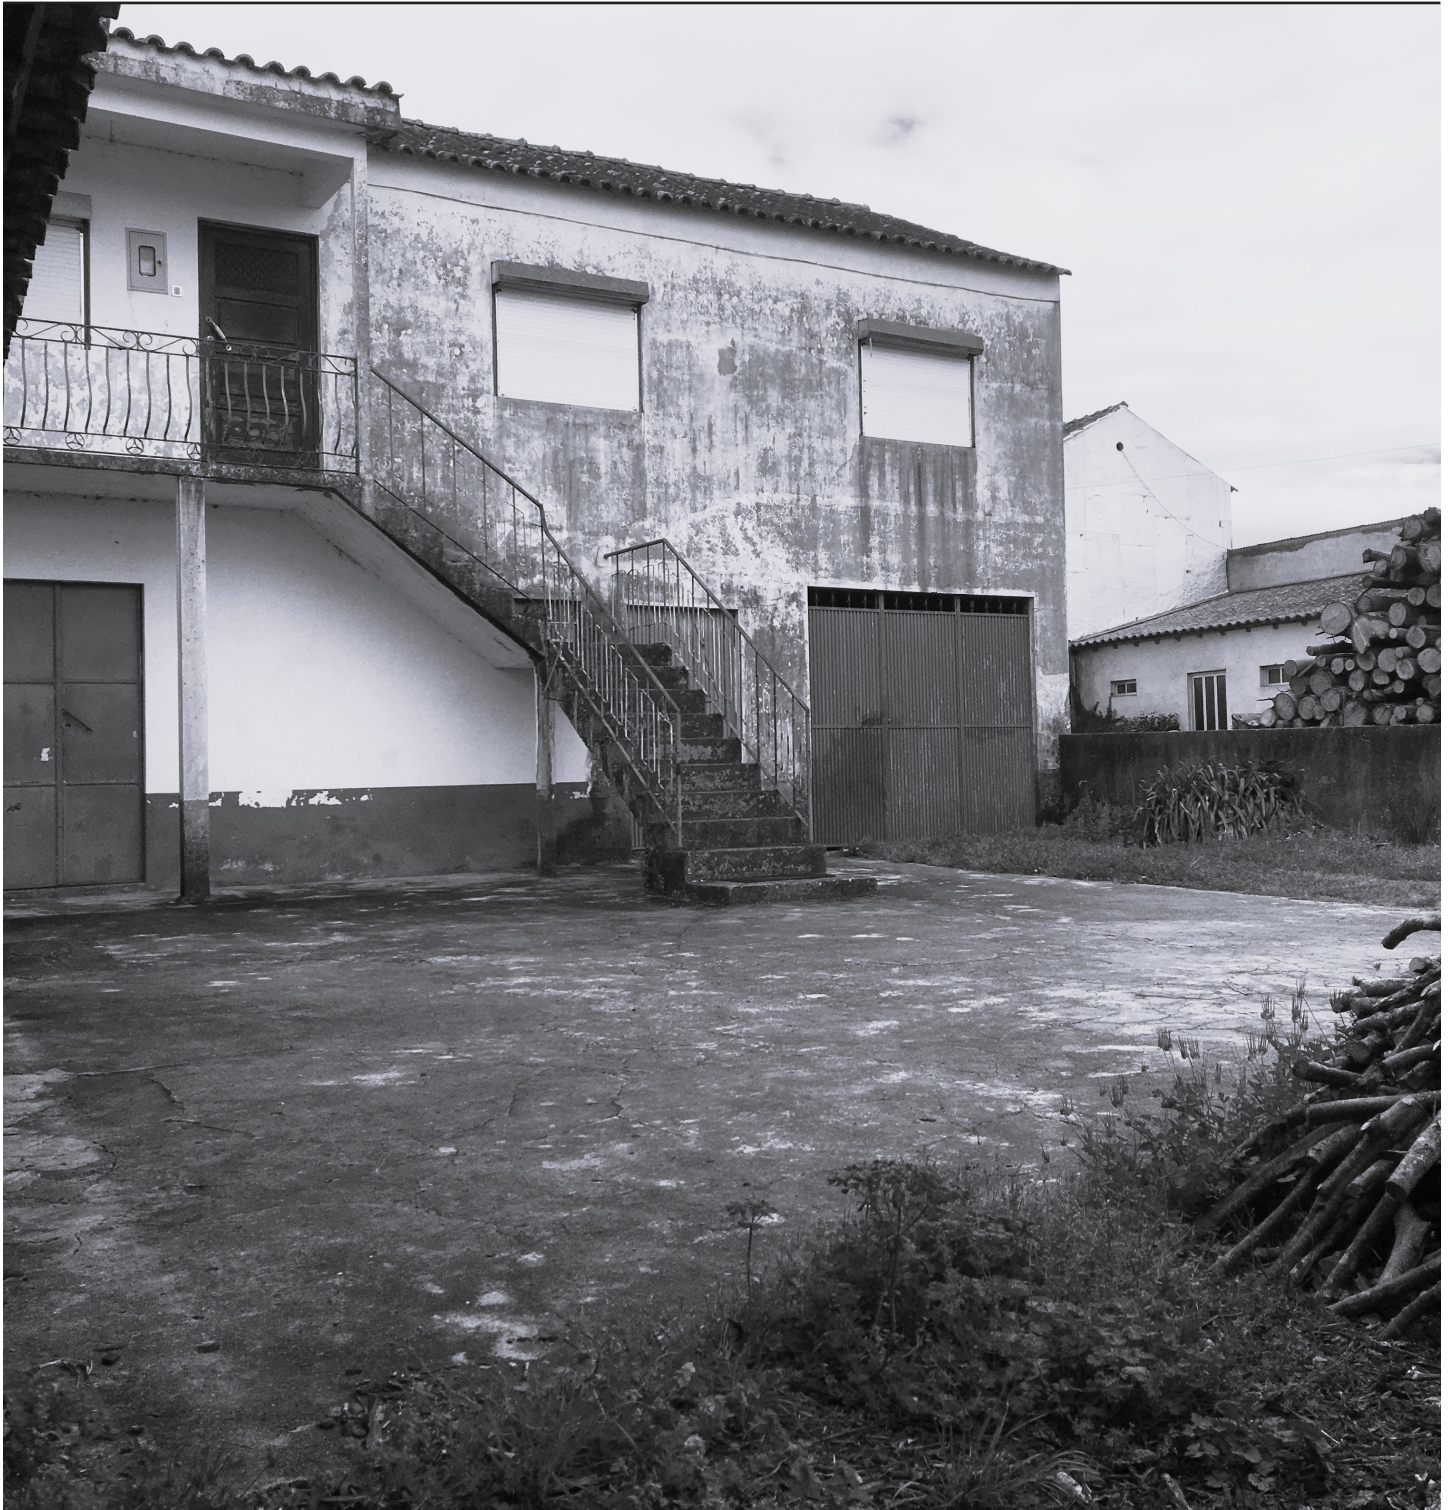
14. Fotografia Própria, Eira | 2022

Na casa, como esperado de uma habitação rural, encontramos uma eira construída em 1955 com a casa original. Apesar de esta estar deteriorada devido ao seu grande uso ao longo dos anos, ainda consegue cumprir as suas funções de limpeza, secagem e debulhamento de cereais para que estes possam ser utilizados na produção de outros alimentos ou vendidos.

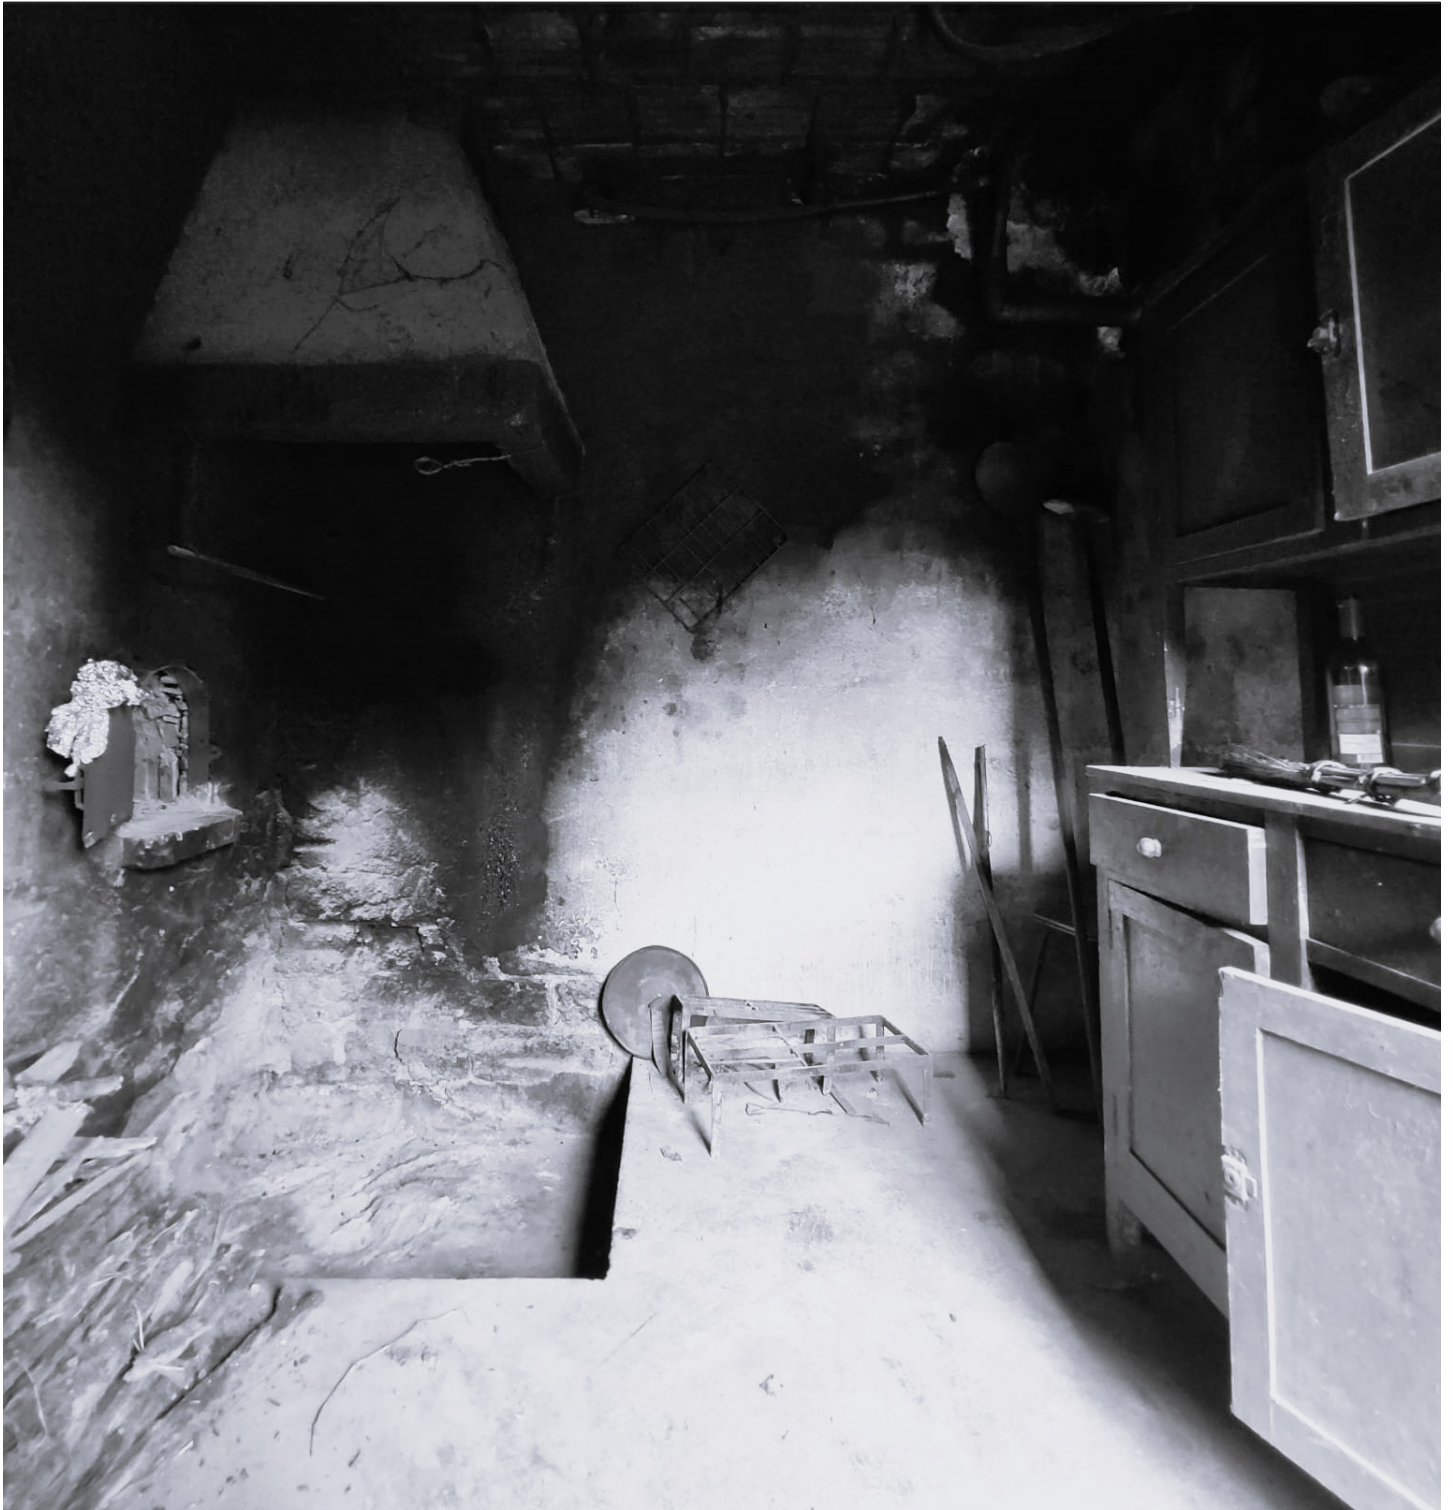
15. Fotografia Própria, Cozinha de Forno de Lenha | 2022

Em 1955 foram construídos na casa espaços habitacionais, assim como uma série de outros espaços de apoio, típicos de uma casa em ambiente rural. Nestes espaços foram incluídas lojas de arrumação, adegas, palheiros, salgadeiras, habitações animais e cozinhas secundárias.

Apesar do estado abandonado do espaço, com as paredes chamuscadas e as lajes rachadas, a chama do forno de lenha, o cheiro e o calor alteravam a perceção do espaço de tal forma que a memória que retenho é de um lugar muito acolhedor e agradável, de ver a minha avó a usar o forno com grande destreza.

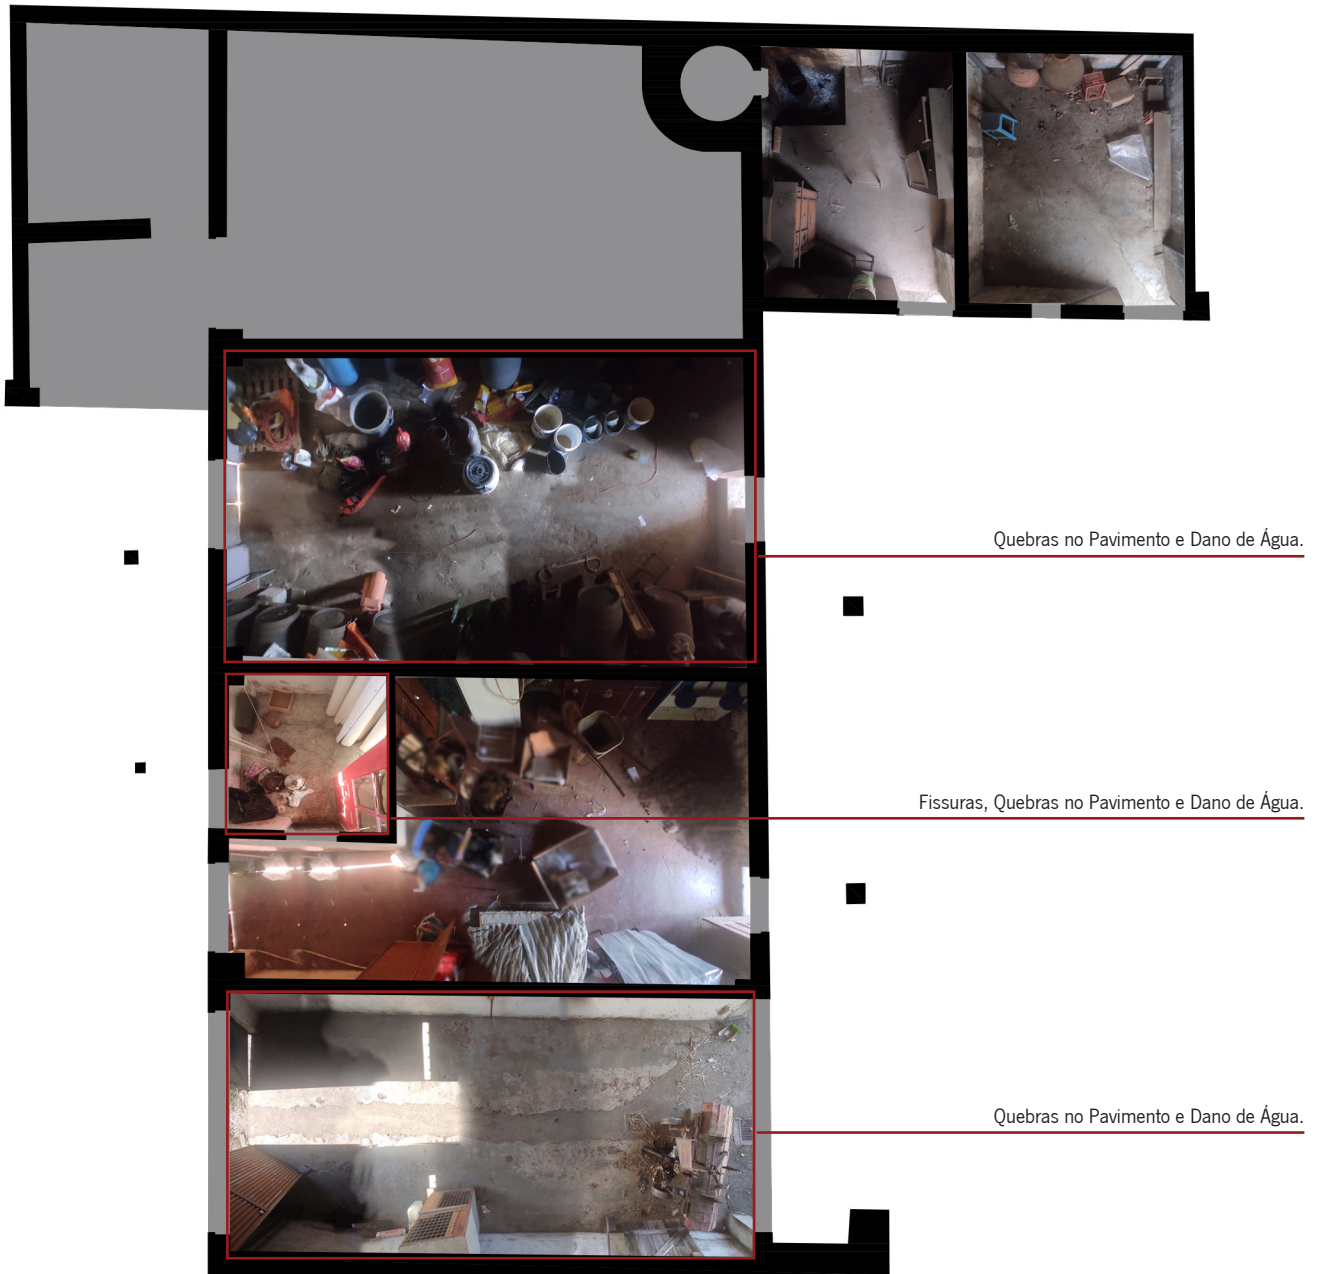
38. Planta fotográfica do piso do R/c, 1:100

Posteriormente, os pavimentos no R/c (exterior e interior), que são pisos unicamente cimentados, têm certas partes rachadas, fissuradas e outras às quais faltam pedaços. Isto deveu-se, provavelmente, à queda de objetos, sobrecargas ou do simples uso, que levou ao seu respetivo desgaste.

As montagens fotográficas que se seguem exibem as patologias da casa principal, sendo esta a parte da obra sobre a qual a reabilitação é mais pertinente, apontando que, em algumas divisões da casa, não foi possível obter uma análise fotográfica. Deste modo, as montagens ilustram as patologias da casa para melhor as interpretar e compreender.

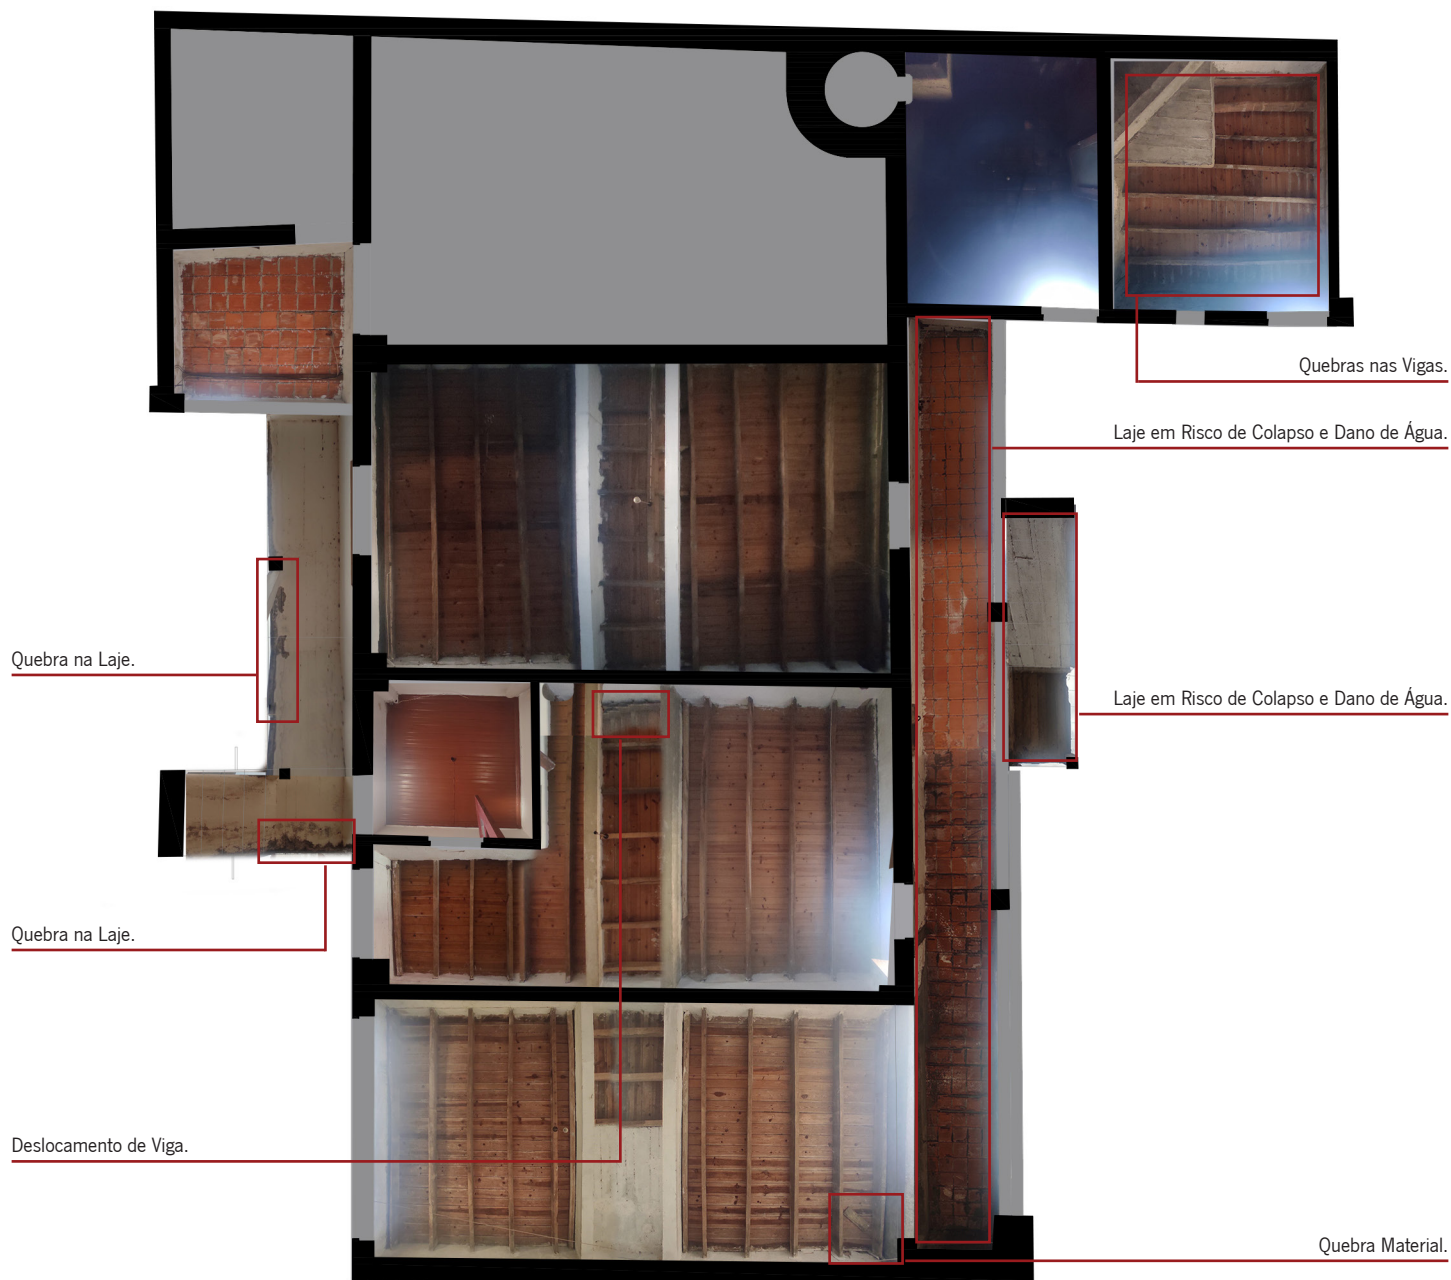
39. Planta fotográfica do teto do R/c, 1:100
