**História(s) de uma Casa:
Reapropriação e Expansão de
uma Habitação**

Universidade do Minho
Escola de Arquitetura, Arte e Design

Dissertação de Mestrado
Ciclo de Estudos Integrados Conducentes ao
Grau de Mestre em Arquitetura
Área de Construção e Tecnologias

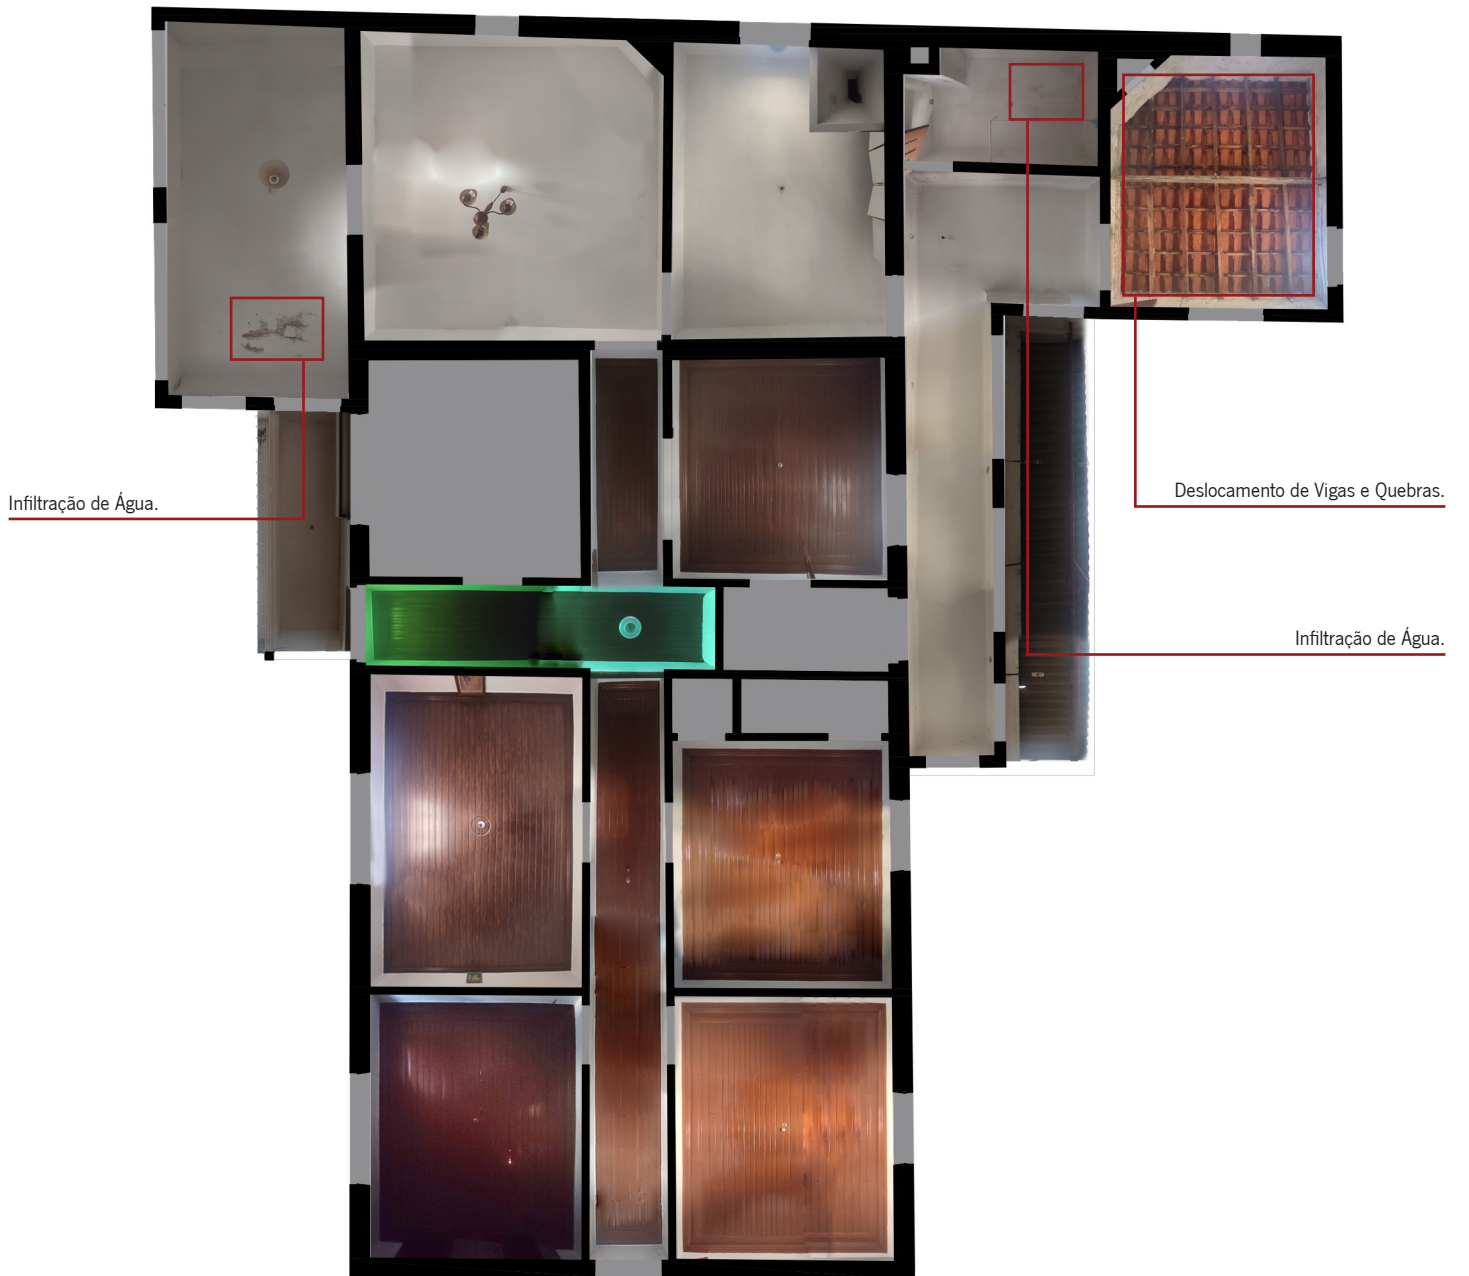
41. Planta fotográfica do teto do 1º piso, 1:100

Em relação à marquise oeste, a laje de cobertura desenvolveu uma infiltração de água a partir de uma racha no teto, causando também o desenvolvimento de fungos. Esta patologia leva-nos, portanto, à cobertura de telha cerâmica que, tal como os telhados dos anexos, está fortemente danificada, havendo em falta algumas telhas enquanto outras estão rachadas, impossibilitando o telhado de devidamente cumprir as suas funções.

As montagens fotográficas que se seguem exibem as patologias da casa principal, sendo esta a parte da obra sobre a qual a reabilitação é mais pertinente, apontando que, em algumas divisões da casa, não foi possível obter uma análise fotográfica. Deste modo, as montagens ilustram as patologias da casa para melhor as interpretar e compreender.

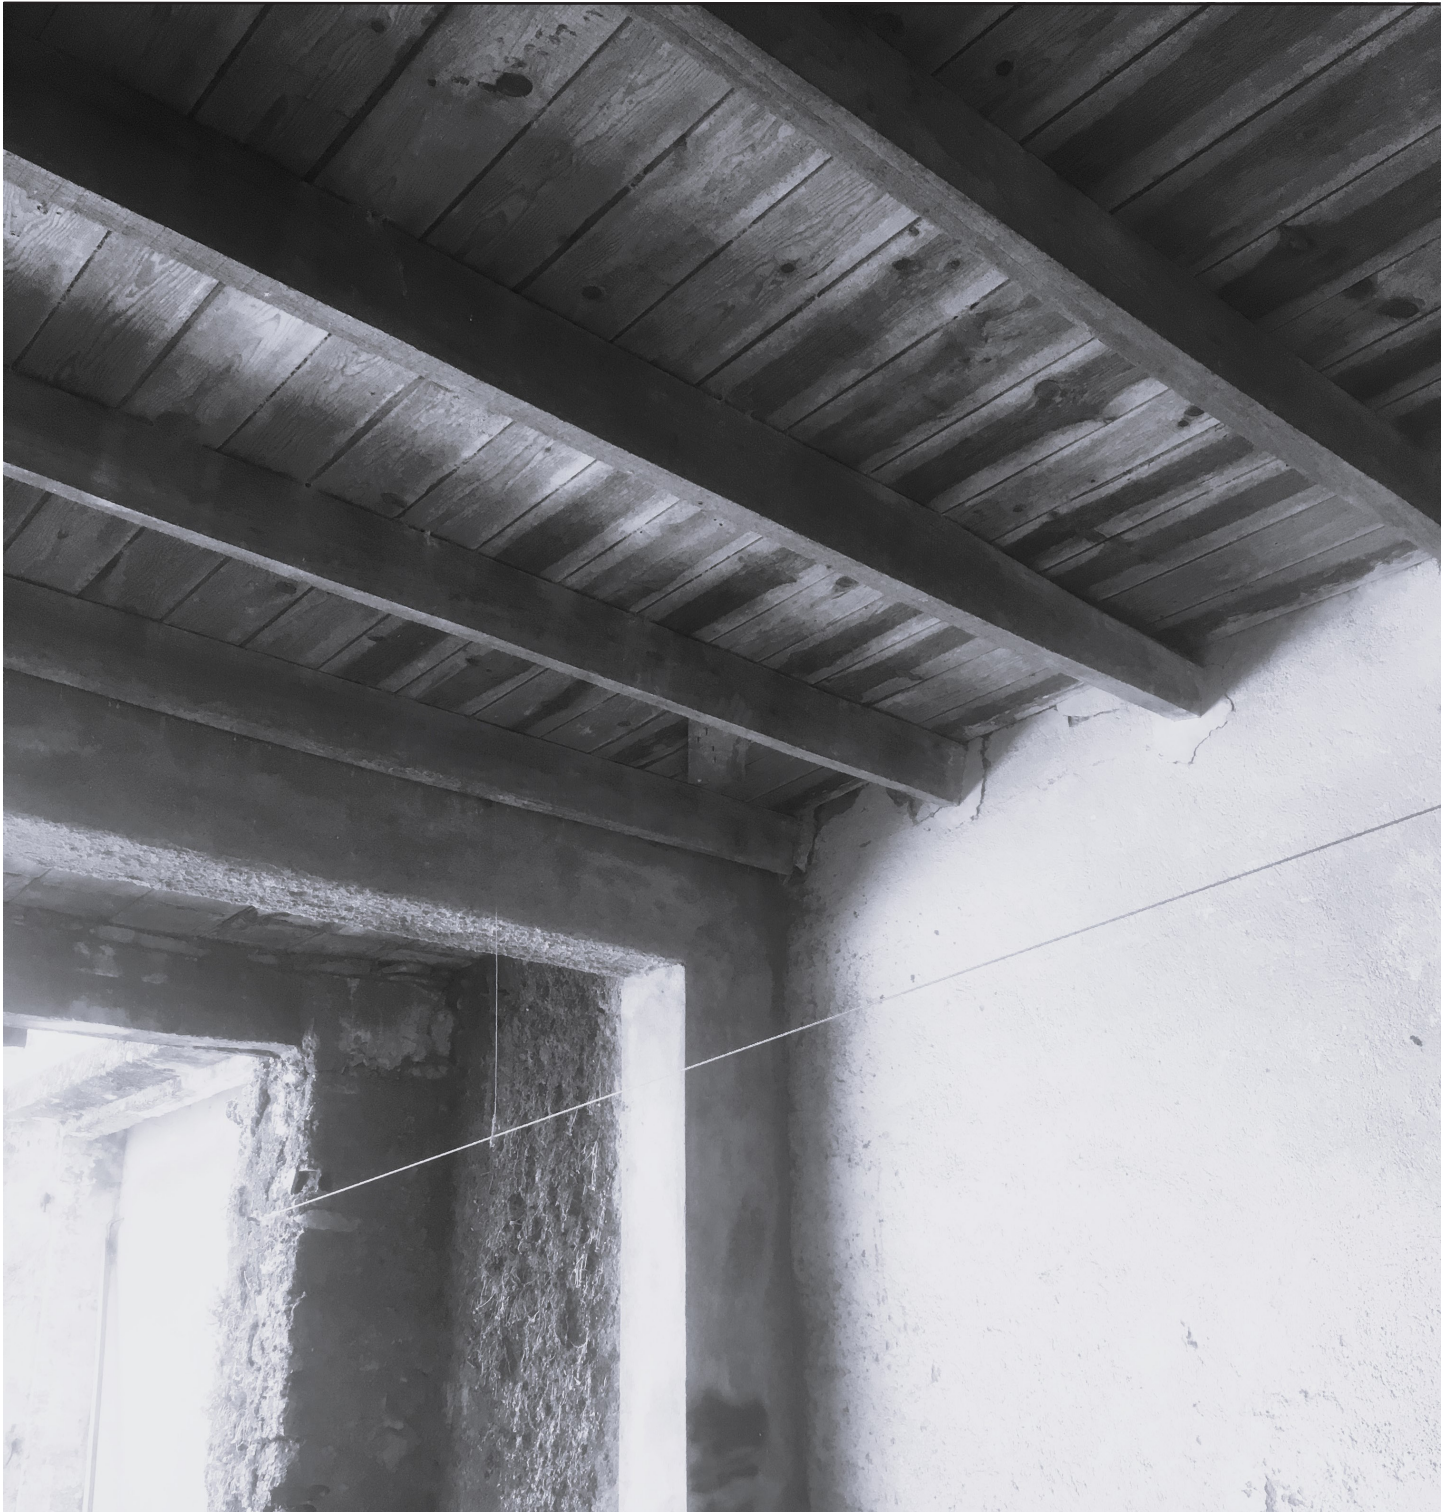
42. Fotografia Própria, Detalhe de Construção | 2023

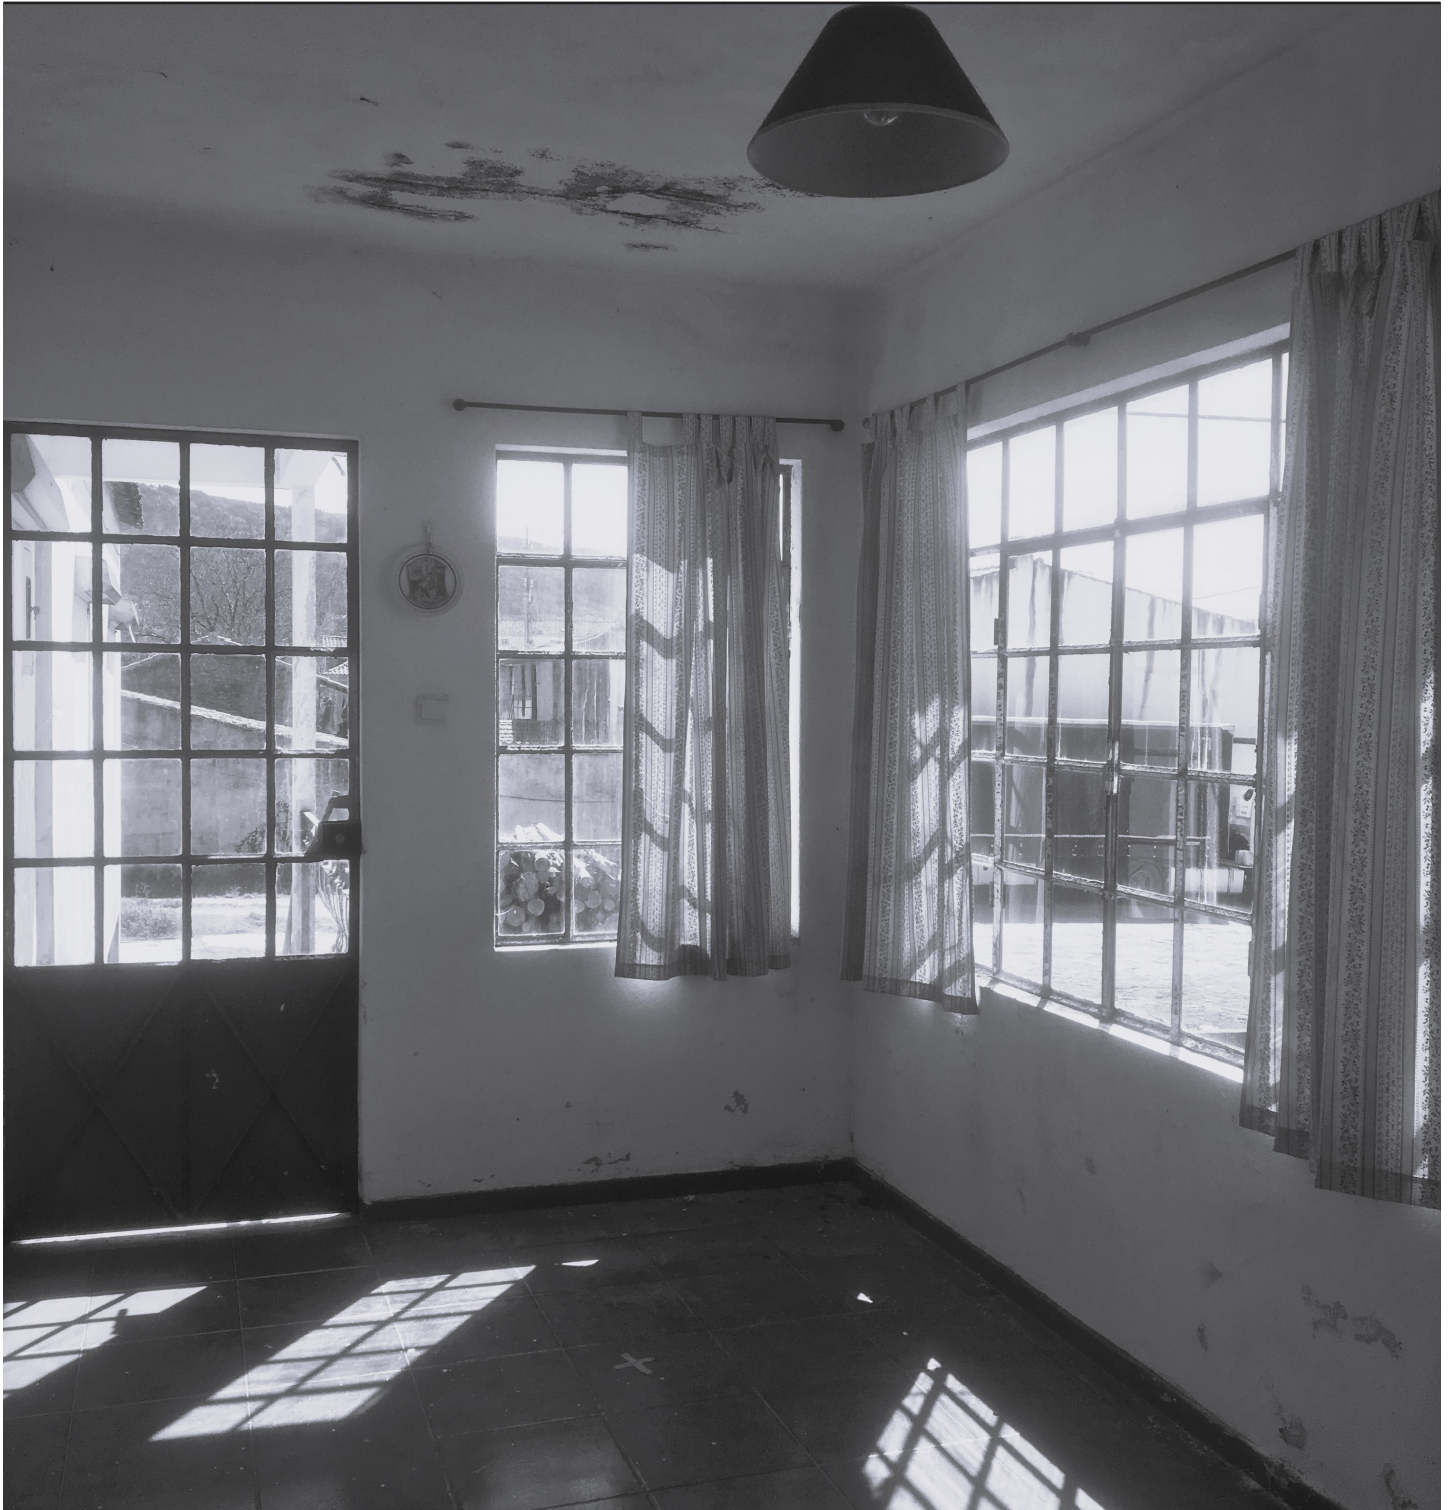
44. Fotografia Própria, Marquise (vista interior) | 2023
